# Asbestinventarisatetest

Dorp 91/b1, 2980 Zoersel

Attestnummer : 20250910-000467.000

Uitgegeven op : 10.09.2025

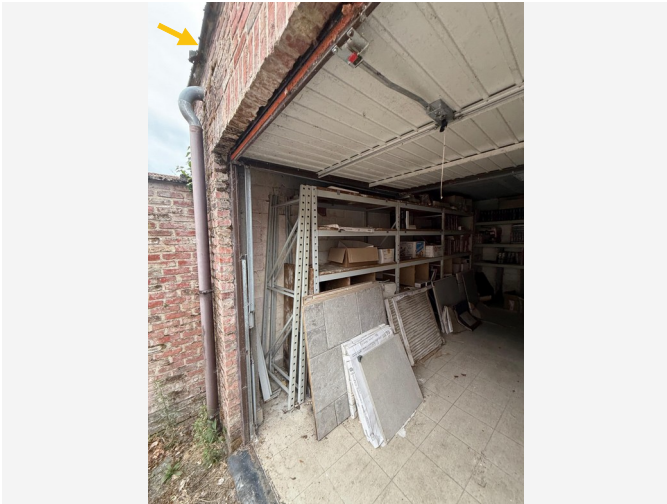
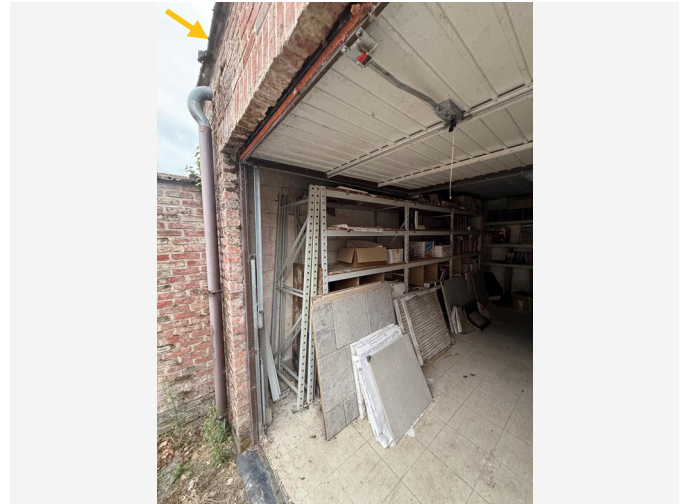
Beschrijving	Type	Actie
1. Roofing	Asbestmateriaal	Zorgvuldig beheren

Het asbestmateriaal valt onder de mijlpaal van 2040.

Zorgvuldig beheren

Eindbeoordeling materiaalrisico	Laag materiaalrisico en/of verlaagde kans op vezelvrijgave
---------------------------------	--

Gebondenheid	Categorie 1: hechtgebonden in oorsprong
Asbestsoort (vezeltype)	Alleen chrysotiel
Asbestconcentratie	Laag (< 50%)
Afschermingsgraad van het gehele materiaal	Geheel of deels vrij aan de buitenlucht
Toestand van het materiaal	Licht beschadigd, licht verweerd. Intact calciumsilicaatmateriaal of categorie III 'gebondenheid'

Beschrijving	Roofing
Omgeving	Buiten
Primaire drager	Plat dak
Asbestmateriaal	Dak- en gevelbekleding - Roofing
Bindmiddel van asbestmateriaal	Bitumen (roofing, teer, asfalt)
Gebondenheid op basis van bindmiddel	Hecht
Hoeveelheid (oppervlakte - aantal)	<ul style="list-style-type: none"> <li>• 40,00 m<sup>2</sup> - 1 stuk</li> </ul>
Totale oppervlakte	40,00 m <sup>2</sup>
Eenvoudig bereikbaar	Ja
Bevestigingswijze	<ul style="list-style-type: none"> <li>• Verlijmd, ingegoten, versmeerd</li> </ul>
Identificatiemethode	<p>Vaststelling zonder monsternamen</p> <p>Motivatie: Groot risico op structurele gevolgschade (lekkage, werking installatie,...)</p>
Destructieve handeling voor identificatie	Nee
Opmerking	<p>De aanwezige roofing kan asbest bevatten. Er werd echter geen staalname uitgevoerd, aangezien hiervoor de volledige dakopbouw tot op de drager moet worden doorboord, wat een risico op lekkage met zich meebrengt.</p> <p>Bij renovatiewerken aan het dak wordt aanbevolen om een staalname te laten uitvoeren, waarbij alle lagen van de dakopbouw in één keer worden geanalyseerd. Zo kan de aanwezigheid van asbest met zekerheid worden vastgesteld of uitgesloten.</p>

- Zorg voor een veilig beheer. Vermijd het beschadigen van het asbestmateriaal. Controleer de toestand jaarlijks op wijzigingen.

- Eenvoudige handelingen: enkel door erkend asbestverwijderaar  
Wanneer roofing asbest kan bevatten (bv. door de aanwezigheid van asbest in de bitumenlaag of hechtlaag), valt het verwijderen ervan onder de categorie "eenvoudige handelingen" volgens de asbestregelgeving.

Hoewel deze handelingen beperkt zijn in omvang en complexiteit, mogen ze uitsluitend uitgevoerd worden door een erkend asbestverwijderaar. Dit komt doordat bij het verwijderen van roofing vezelvrijgave mogelijk is, zeker als de lagen manueel losgemaakt of verwijderd moeten worden.

Zelfs als het om een kleine oppervlakte gaat of de roofing nog in goede staat lijkt, blijft de tussenkomst van een erkend asbestverwijderaar verplicht zodra er een (mogelijke) asbestverdachte toepassing is én er handelingen aan het materiaal gebeuren.

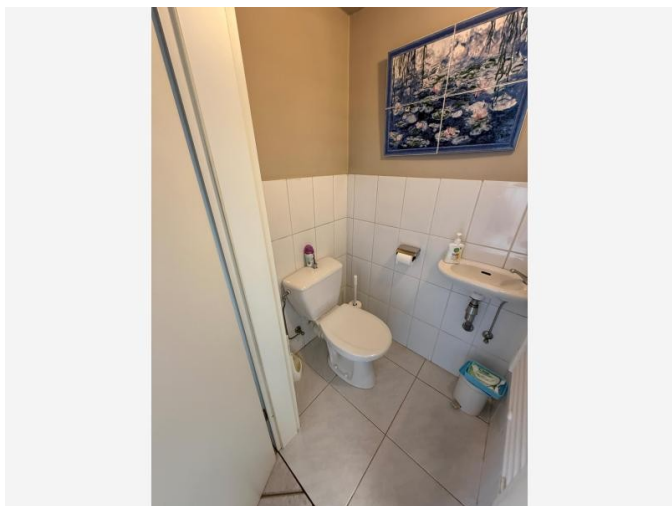
Situeringfoto

**Reden:** Er is geen volledige risicobeoordeling mogelijk

**Uitleg van de asbestdeskundige:** De tegellijm kon niet geanalyseerd worden, zonder destructief onderzoek.

(Asbest)materiaal	In-situ afwerkingslagen - Lijm laag
Karakterisatie	Asbest (verdacht)
Primaire drager	Binnenwand

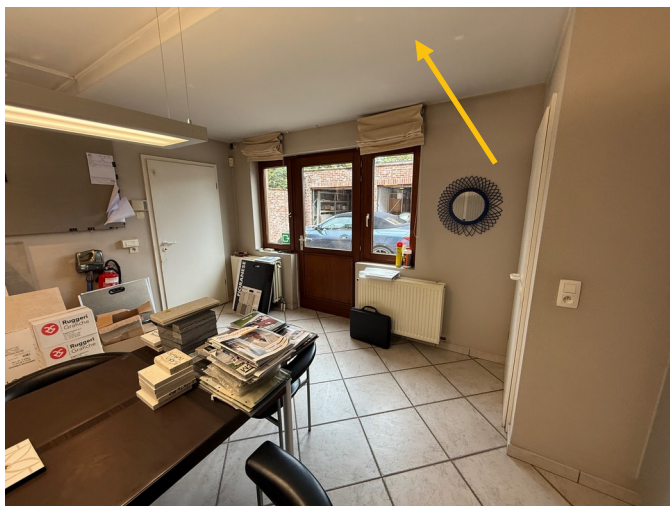
Situeringfoto

**Reden:** Er is geen volledige risicobeoordeling mogelijk

**Uitleg van de asbestdeskundige:** Het verlaagd plafond belemmert de visuele inspectie van de achterliggende constructie en materialen. Hierdoor kon zonder destructief onderzoek niet worden vastgesteld welke materialen zich boven het plafond bevinden, noch of deze mogelijk asbest bevatten.

(Asbest)materiaal	In-situ afwerkingslagen - Pleisterwerk (wand, plafond, ...)
Karakterisatie	Asbest (verdacht)
Primaire drager	Plafond

Bij renovatie- of sloopwerken waarbij het verlaagd plafond wordt verwijderd of doorbroken, wordt aanbevolen om de achterliggende materialen te laten onderzoeken via staalname en analyse.

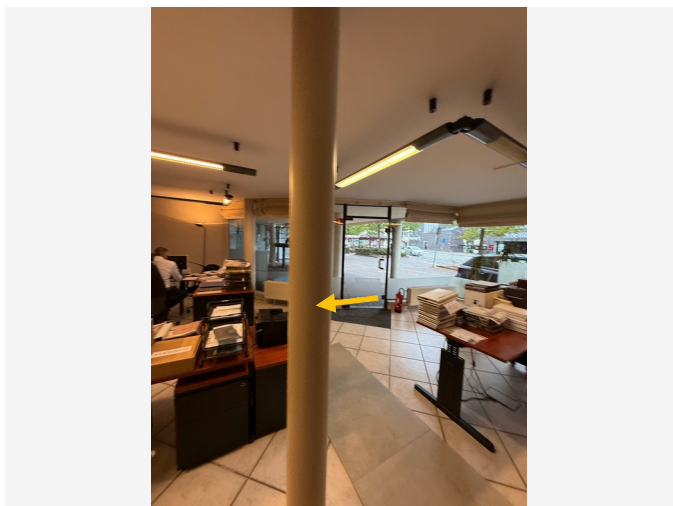
Situeringfoto

**Reden:** Er is geen volledige risicobeoordeling mogelijk

**Uitleg van de asbestdeskundige:** De verloren bekisting kan asbesthoudend materiaal bevatten. Er werd geen staalname uitgevoerd, aangezien het materiaal volledig ingesloten is en enkel via ingrijpende, destructieve ingrepen bereikbaar zou zijn.

(Asbest)materiaal	Verloren bekisting - Buis, koker
Karakterisatie	Asbest (verdacht)
Primaire drager	Fundering-draagstructuur (horizontaal, verticaal)

Bij toekomstige renovatiewerken of afbraak wordt aangeraden om een staalname te overwegen op het moment dat het materiaal vrij komt te liggen, zodat een correcte analyse kan worden uitgevoerd.

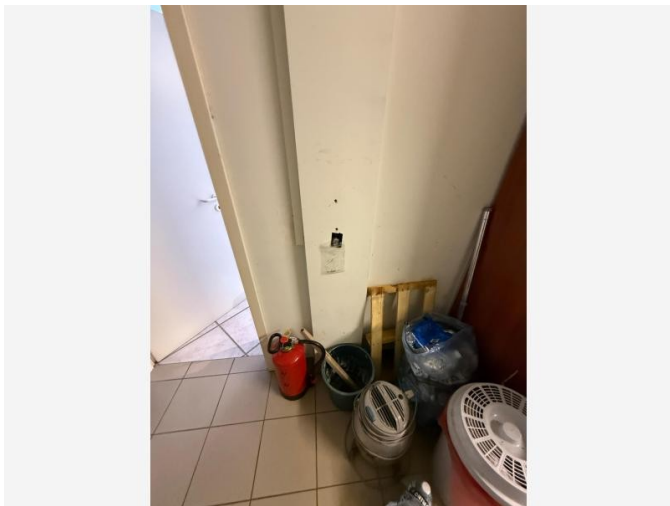
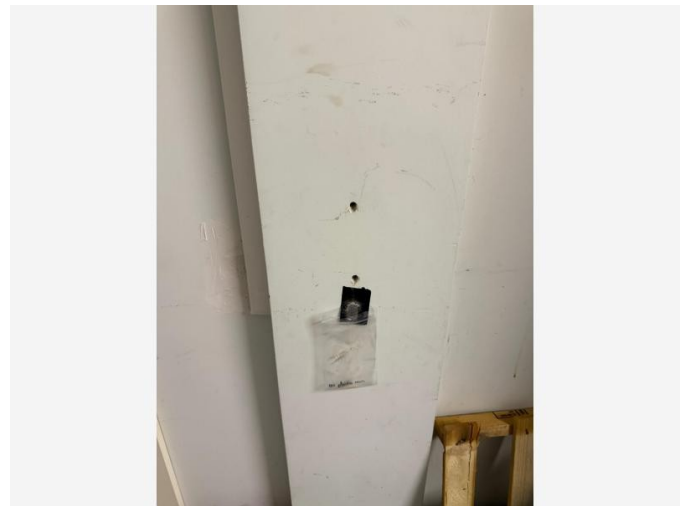
Geen asbest

#	Type	Referentie	Resultaat
5.1	Mengmonster	M27374	Geen asbest

Beschrijving	M01_Muurpleister
Omgeving	Binnen
Primaire drager	Binnenwand
Bindmiddel van materiaal	Gips - kalk
Gebondenheid op basis van bindmiddel	Niet-hechtgebonden
Hoeveelheid (oppervlakte - dikte - aantal)	• 100,00 m <sup>2</sup> - 1,00 cm - 1 stuk
Totaal volume	1,00 m <sup>3</sup>
Identificatiemethode	Vaststelling met monstername
Destructieve handeling voor identificatie	Nee

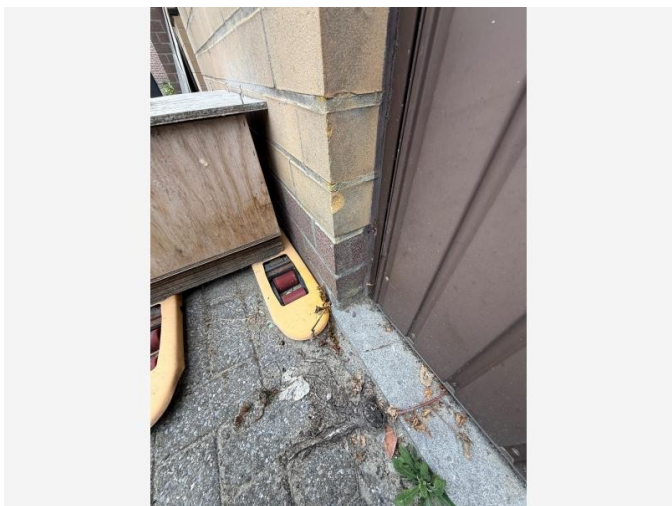
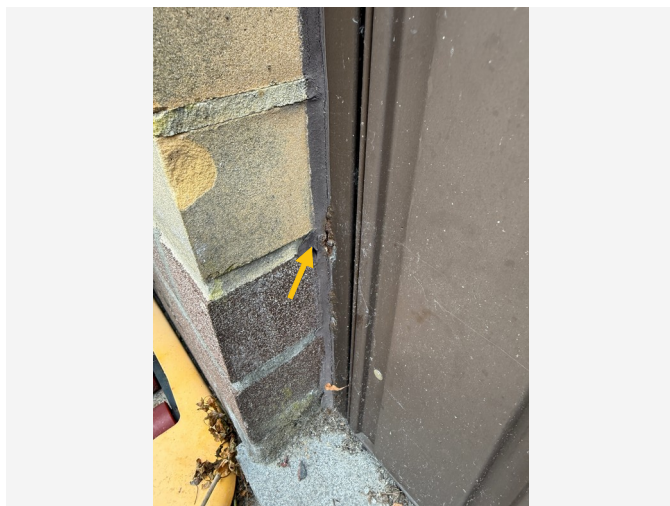
Geen asbest

#	Type	Referentie	Resultaat
6.1	Puntmonster	M27376	Geen asbest

<b>Beschrijving</b>	M03_Mastiek buitenschrijnwerk
<b>Omgeving</b>	Buiten
<b>Primaire drager</b>	Wandopening verticaal (raam, deur, ...)
<b>Bindmiddel van materiaal</b>	Kitten, mastiek, pasta
<b>Gebondenheid op basis van bindmiddel</b>	Hecht
<b>Hoeveelheid (gewicht - aantal)</b>	<ul style="list-style-type: none"><li>• 2,00 kg - 1 stuk</li></ul>
<b>Totaal gewicht</b>	2,00 kg
<b>Identificatiemethode</b>	Vaststelling met monstername
<b>Destructieve handeling voor identificatie</b>	Nee

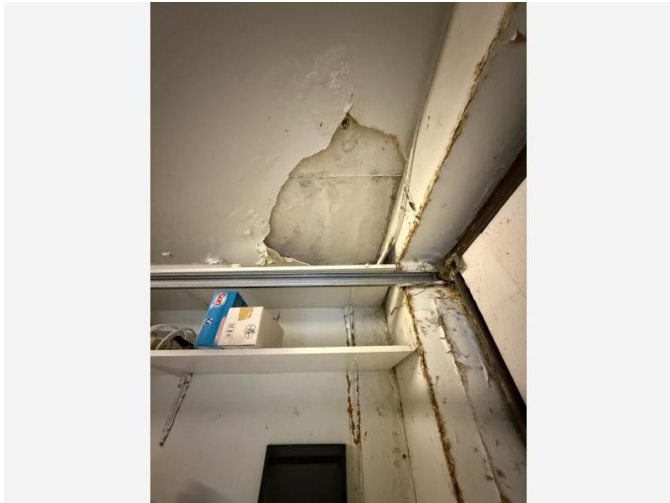
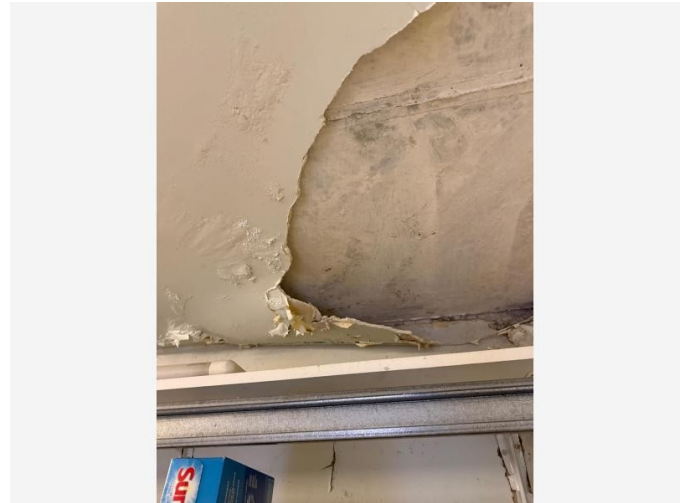
Geen asbest

#	Type	Referentie	Resultaat
7.1	Mengmonster	M27375	Geen asbest

Beschrijving	M02_Plafondpleister
Omgeving	Binnen
Primaire drager	Plafond
Bindmiddel van materiaal	Gips - kalk
Gebondenheid op basis van bindmiddel	Niet-hechtgebonden
Hoeveelheid (oppervlakte - dikte - aantal)	• 100,00 m <sup>2</sup> - 1,00 cm - 1 stuk
Totaal volume	1,00 m <sup>3</sup>
Identificatiemethode	Vaststelling met monstername
Destructieve handeling voor identificatie	Nee
