Asbestinventarisatetest

Gijsbeekstraat 61, 2811 Mechelen

Attestnummer : 20260313-000248.001

Uitgegeven op : 13.03.2026

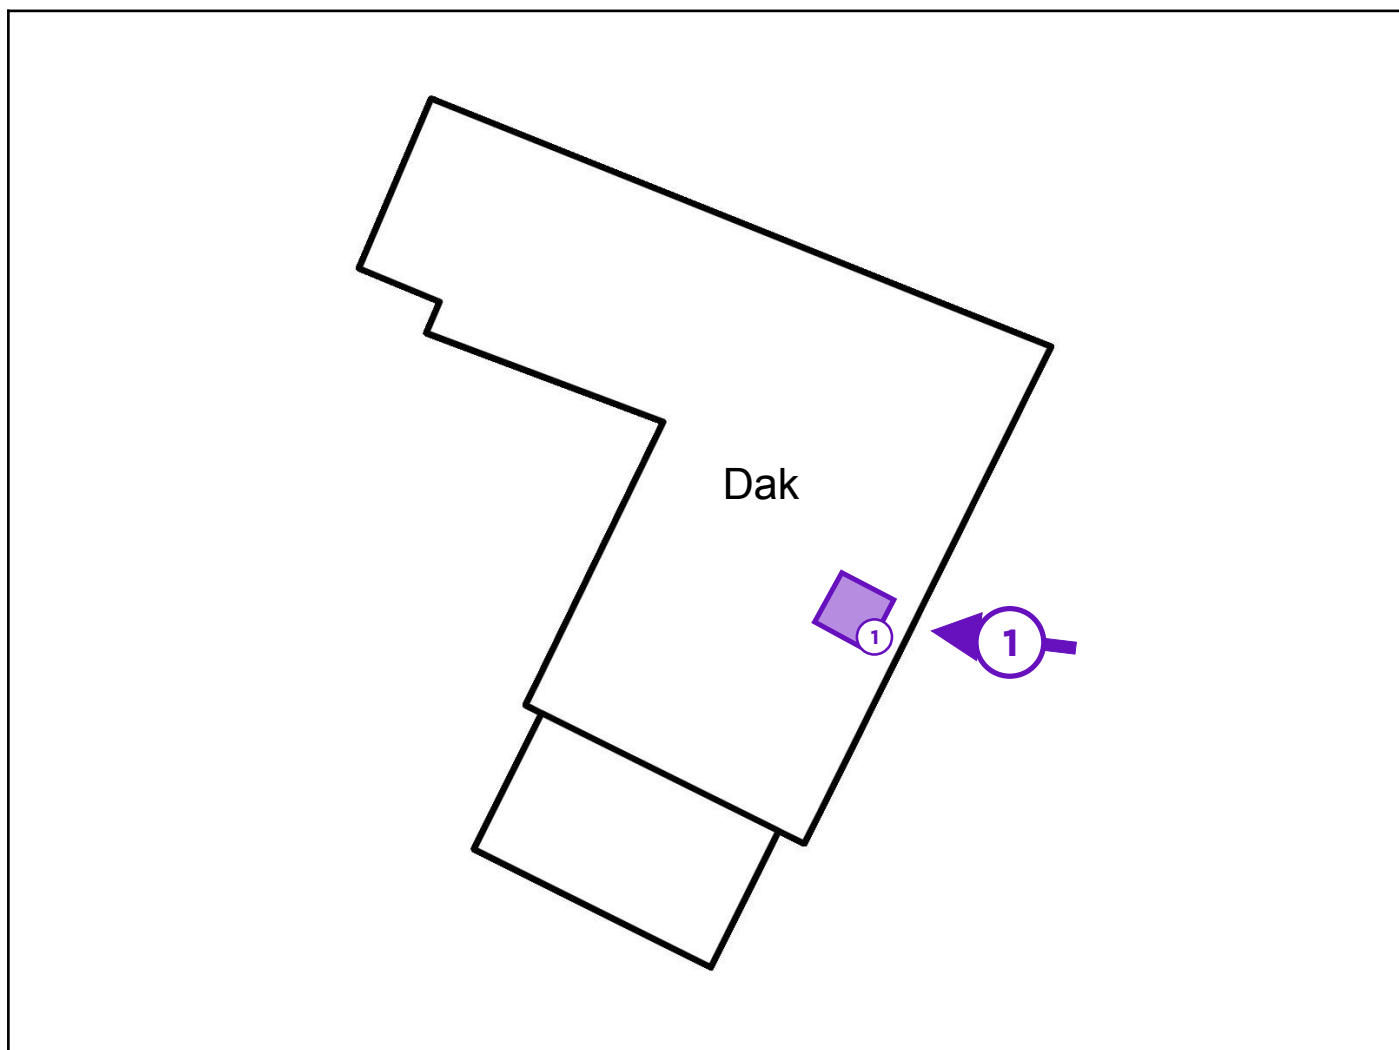
Plan 1.11: Dak : beperking schouw

Beschrijving	Type	Actie
1. Schouw (dak)	Beperking	-

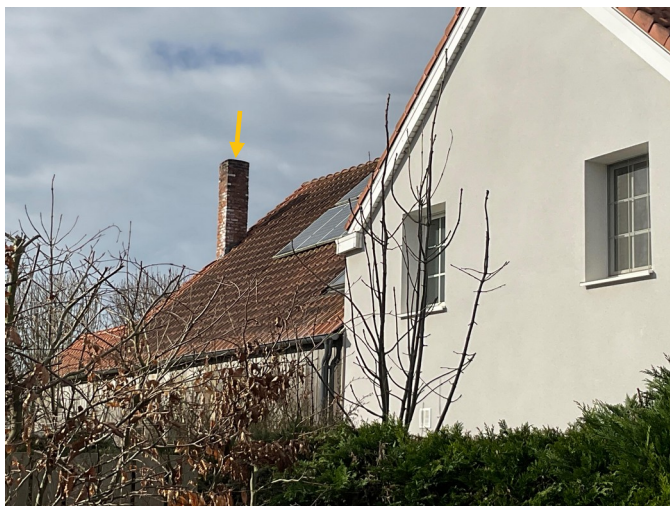
Situeringfoto

Tijdelijke beperking

Reden: Het te onderzoeken materiaal situeert zich hoger dan 3,50 m te rekenen vanaf een veilige ondergrond

Uitleg van de asbestdeskundige: De binnenzijde van de schouw kon niet worden vastgesteld of geïnspecteerd op de aanwezigheid van asbesthoudende materialen. Er werd ook niet voldoende documentatie aangereikt teneinde de inhoud van de schouwen of de ligging ervan vast te stellen of te inspecteren. Gelieve steeds aandachtig te zijn bij eventuele verbouwingen en afbraakwerken voor asbesthoudende materialen.

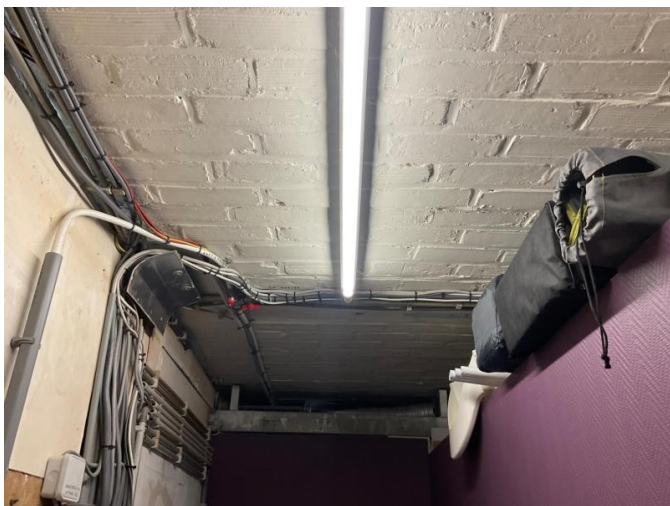
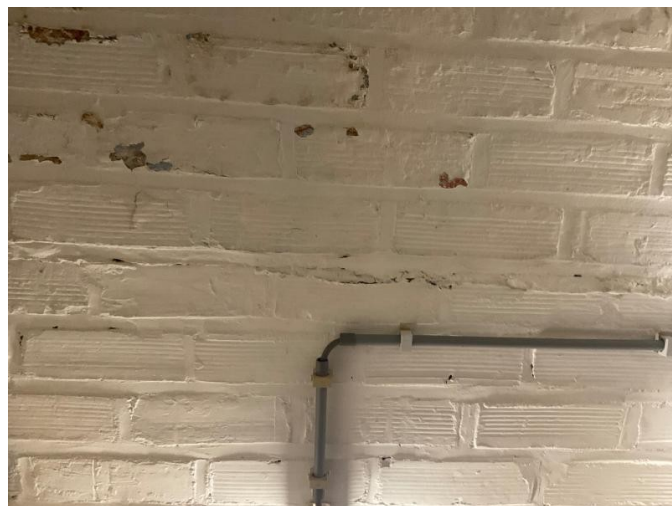
Het plafond bestaat uit baksteen/betonsteen en wordt als niet-asbestverdacht beschouwd.

Basis voor advies	De asbestdeskundige beoordeelt het materiaal als niet-asbestverdacht.
Primaire drager	Plafond

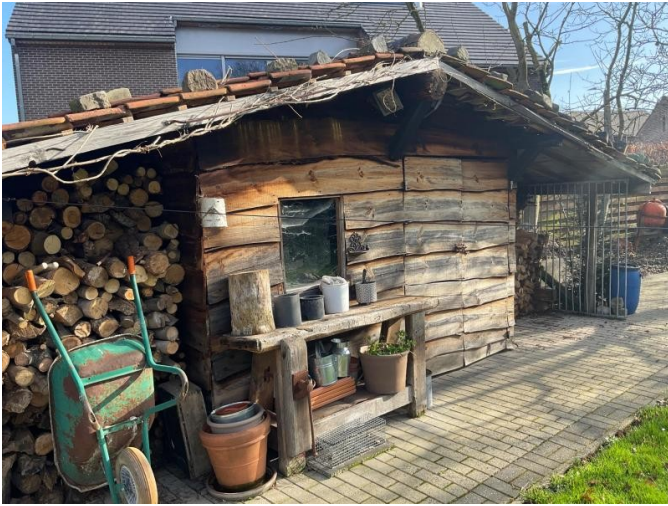
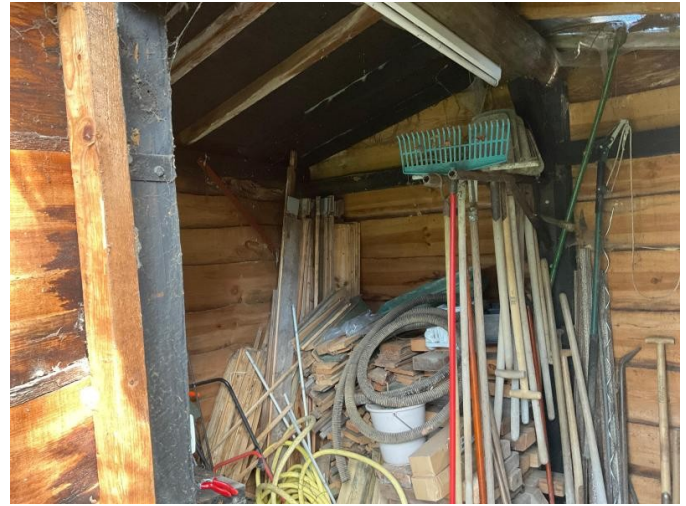
Geen asbestverdachte toepassingen vastgesteld in het tuinhuis.

Basis voor advies	De asbestdeskundige beoordeelt het materiaal als niet-asbestverdacht.
-------------------	---

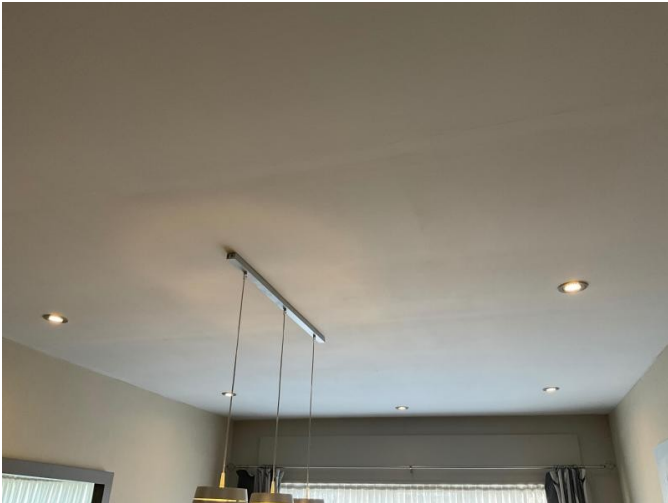
Situeringfoto

Informatie over een materiaal dat de asbestdeskundige niet kan waarnemen of vaststellen

Het plafond opzich is niet-asbestverdacht, maar de achterliggende laag kon niet worden vastgesteld noch worden geïnspecteerd gedurende het plaatsbezoek. Er werd geen documentatie aangereikt om de primaire drager te kunnen identificeren. Gelieve steeds aandachtig te zijn bij eventuele verbouwingen en afbraakwerken voor asbesthoudende materialen.

Basis voor advies	Beoordeling op basis van expertise, zonder een vaststelling door de asbestdeskundige.
Primaire drager	Plafond

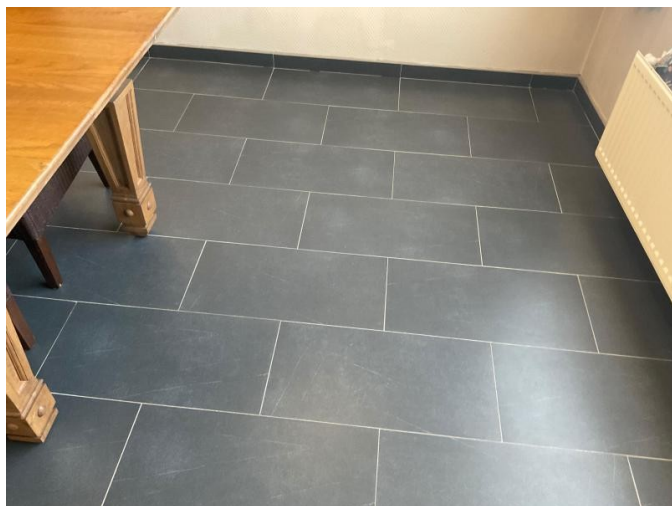
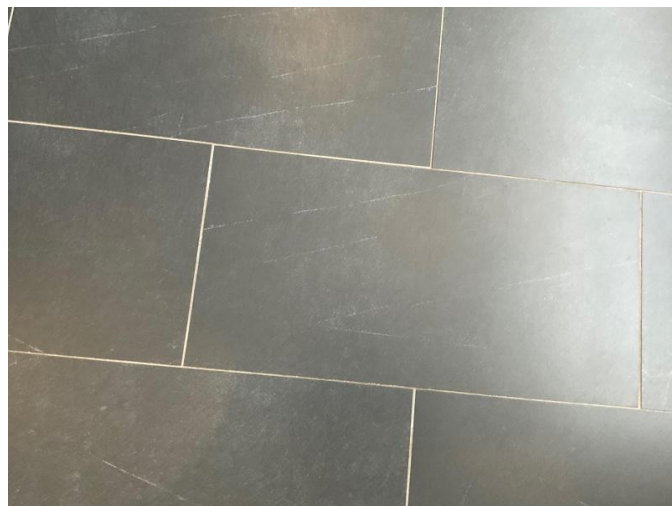
Informatie over een materiaal dat de asbestdeskundige niet kan waarnemen of vaststellen

Basis voor advies	Beoordeling op basis van expertise, zonder een vaststelling door de asbestdeskundige.
Primaire drager	Vloer

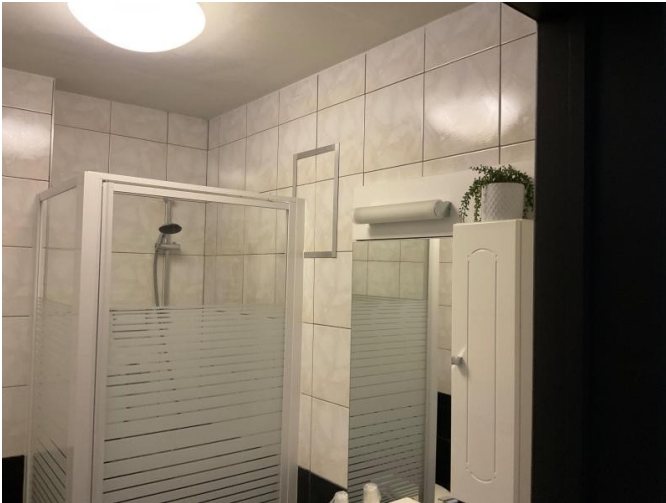
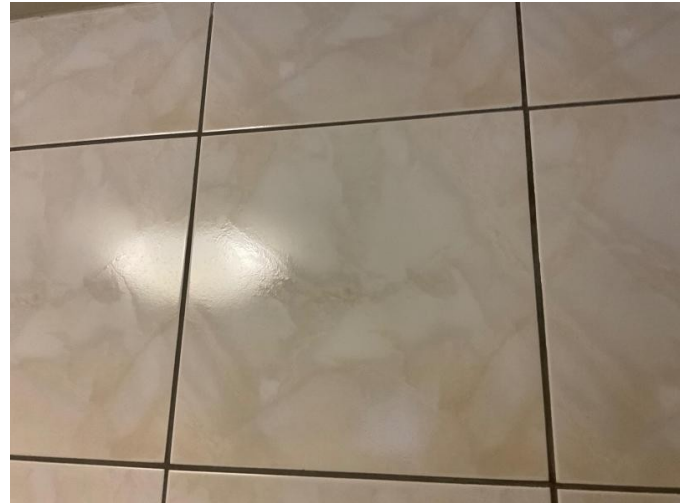
Informatie over een materiaal dat de asbestdeskundige niet kan waarnemen of vaststellen

Bij gebrek aan kapotte of ontbrekende wandtegels kon de achterliggende lijmlaag of de op cement gebaseerde lijm/specie niet worden geïnspecteerd. Gelieve steeds aandachtig te zijn bij eventuele verbouwingen en afbraakwerken voor asbesthoudende materialen.

Basis voor advies	Beoordeling op basis van expertise, zonder een vaststelling door de asbestdeskundige.
Primaire drager	Binnenwand

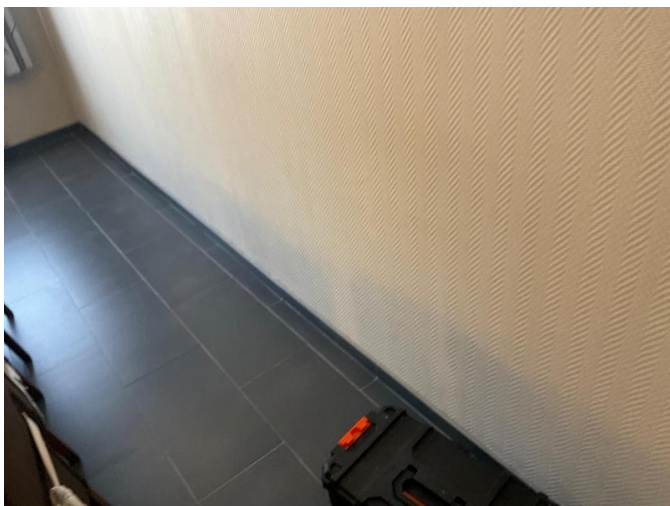
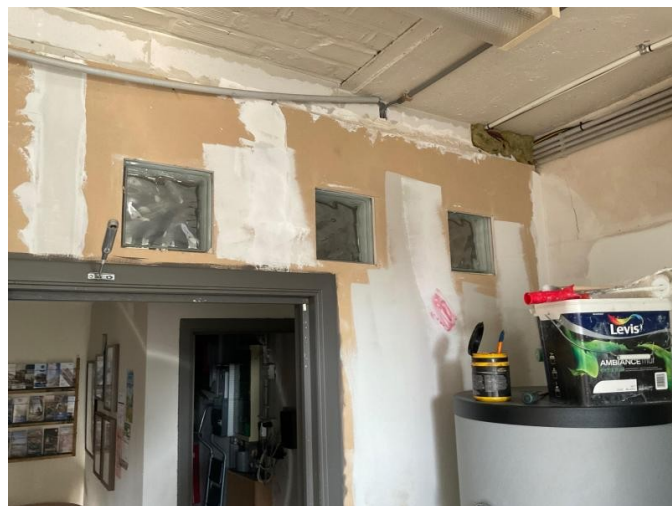
Informatie over een materiaal dat de asbestdeskundige niet kan waarnemen of vaststellen

De wand opzich is niet-asbestverdacht, maar de achterliggende laag kon niet worden vastgesteld noch worden geïnspecteerd gedurende het plaatsbezoek. Er werd geen documentatie aangereikt om de primaire drager te kunnen identificeren. Gelieve steeds aandachtig te zijn bij eventuele verbouwingen en afbraakwerken voor asbesthoudende materialen.

Basis voor advies	Beoordeling op basis van expertise, zonder een vaststelling door de asbestdeskundige.
Primaire drager	Binnenwand

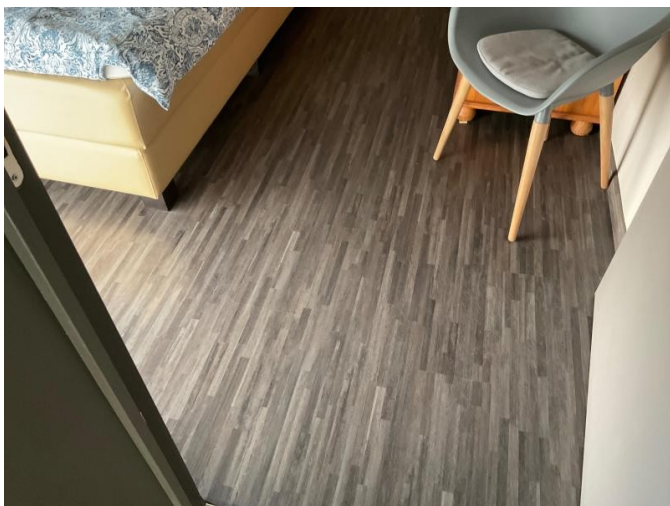
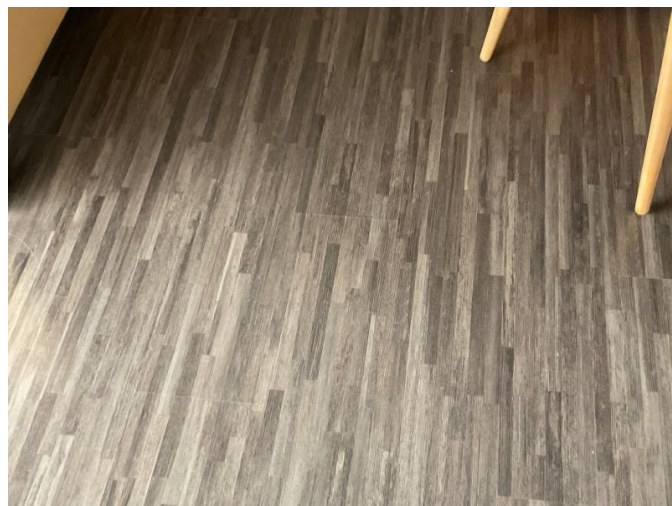
Informatie over een materiaal dat de asbestdeskundige niet kan waarnemen of vaststellen

De parket/laminaat vloer opzich is niet-asbestverdacht, maar de achterliggende laag kon niet worden vastgesteld noch worden geïnspecteerd gedurende het plaatsbezoek. Er werd geen documentatie aangereikt om de primaire drager te kunnen identificeren. Gelieve steeds aandachtig te zijn bij eventuele verbouwingen en afbraakwerken voor asbesthoudende materialen. Let hier vooral op zwarte lijm die gebruikt kan zijn om het parket vast te hechten. Indien er zwarte lijm wordt geconstateerd onder de parket- of laminaatvloer, is het aanbevolen om extra staalnames te laten uitvoeren om met zekerheid te kunnen vaststellen of de lijm al dan niet asbesthoudend is.

Basis voor advies	Beoordeling op basis van expertise, zonder een vaststelling door de asbestdeskundige.
Primaire drager	Vloer

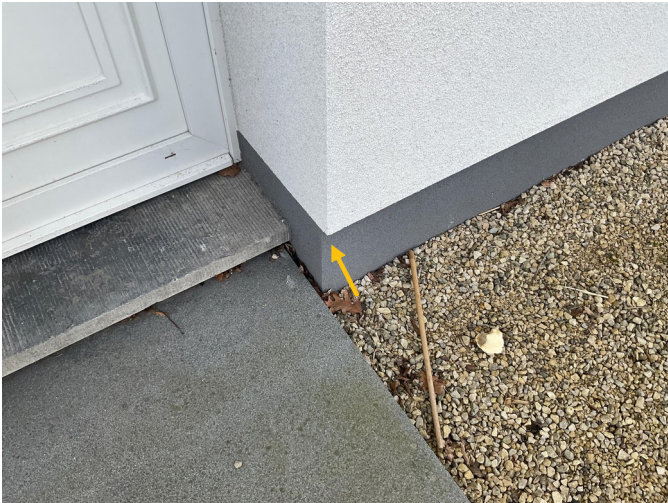
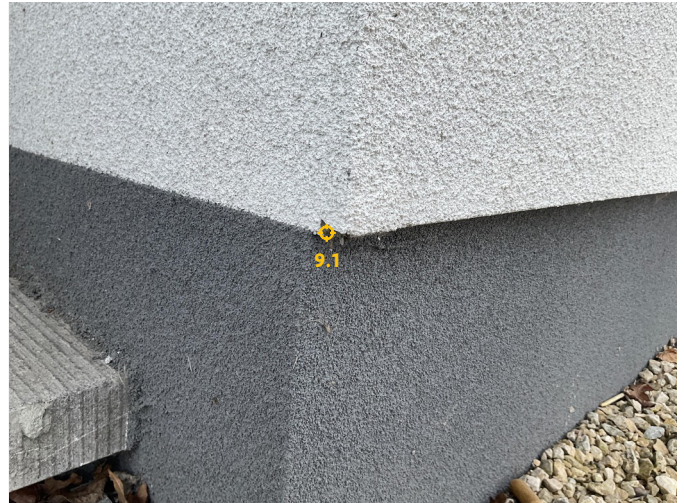
Fiche 9: Crépi - gevelbekleding

Geen asbest

#	Type	Referentie	Resultaat
9.1	Mengmonster	MM03	Geen asbest

Beschrijving	Crépi - gevelbekleding
Omgeving	Buiten
Primaire drager	Wand buitenschil
Bindmiddel van materiaal	Gips - kalk
Gebondenheid op basis van bindmiddel	Niet-hechtgebonden
Hoeveelheid (oppervlakte - dikte - aantal)	• 40,00 m ² - 2,00 cm - 1 stuk
Totaal volume	0,80 m ³
Identificatiemethode	Een monstername door de asbestdeskundige met laboanalyse door een asbestlabo.
Destructieve handeling voor identificatie	Nee

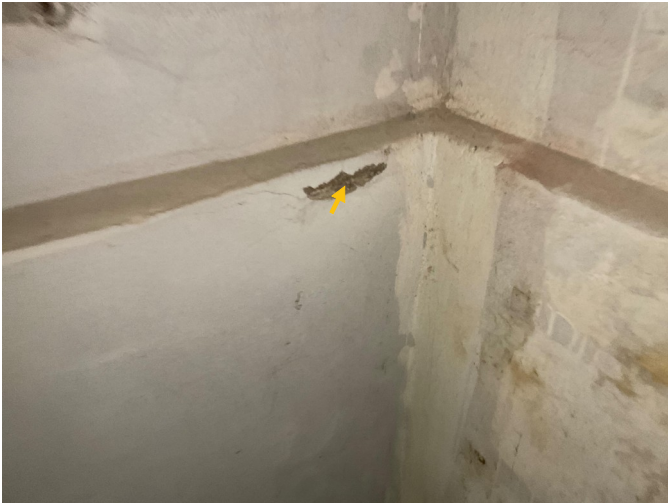
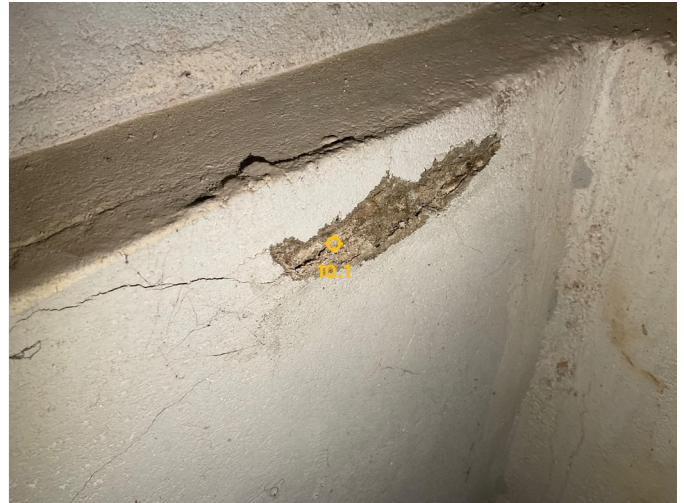
Fiche 10: Cementering - wand

Geen asbest

#	Type	Referentie	Resultaat
10.1	Mengmonster	MM02	Geen asbest

Beschrijving	Cementering - wand
Omgeving	Binnen
Primaire drager	Binnenwand
Bindmiddel van materiaal	Cement
Gebondenheid op basis van bindmiddel	Hecht
Hoeveelheid (gewicht - aantal)	<ul style="list-style-type: none">• 500,00 kg - 1 stuk
Totaal gewicht	500,00 kg
Identificatiemethode	Een monstername door de asbestdeskundige met laboanalyse door een asbestlabo.
Destructieve handeling voor identificatie	Nee

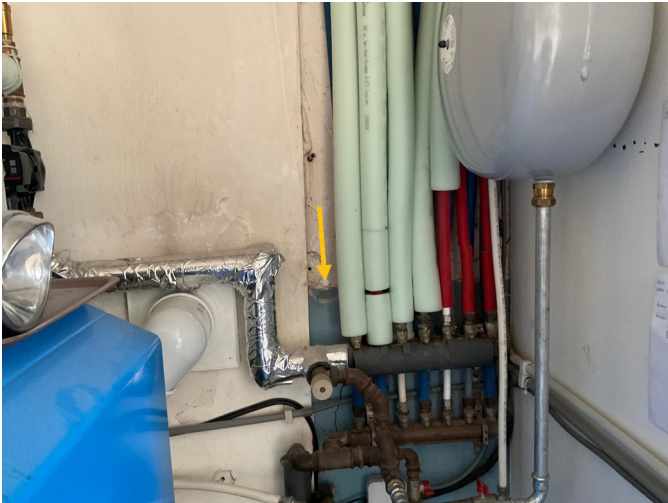
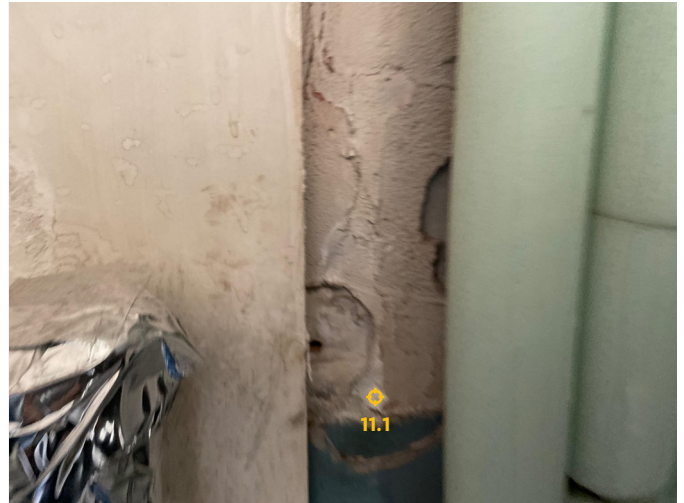
Fiche 11: Pleisterwerk - wand

Geen asbest

#	Type	Referentie	Resultaat
11.1	Mengmonster	MM01	Geen asbest

Beschrijving	Pleisterwerk - wand
Omgeving	Binnen
Primaire drager	Binnenwand
Bindmiddel van materiaal	Gips - kalk
Gebondenheid op basis van bindmiddel	Niet-hechtgebonden
Hoeveelheid (oppervlakte - dikte - aantal)	• 150,00 m ² - 2,00 cm - 1 stuk
Totaal volume	3,00 m ³
Identificatiemethode	Een monstername door de asbestdeskundige met laboanalyse door een asbestlabo.
Destructieve handeling voor identificatie	Nee
Opmerking	<p>Er werd een mengmonster genomen van de pleisterwerken aan de wand van de traphal, stookruimte en kelder. Dit waren de neige plaatsen met pleisterwerk.</p> <p>Ontbrekende ruimtes of ruimtes zonder pleisterwerk : droge ruimte en natte ruimte.</p>

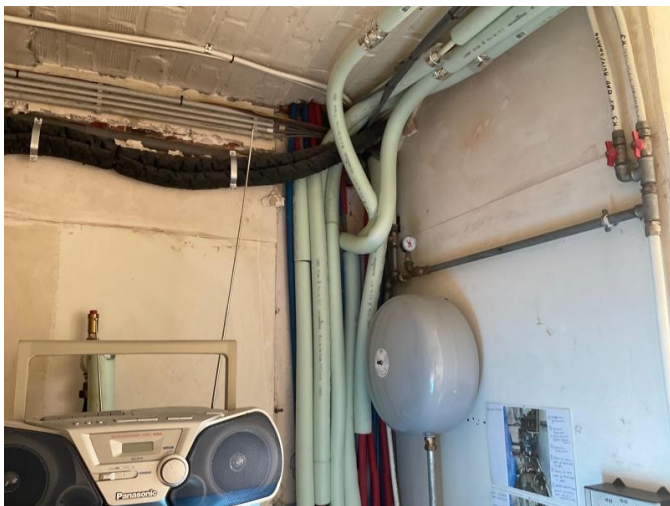
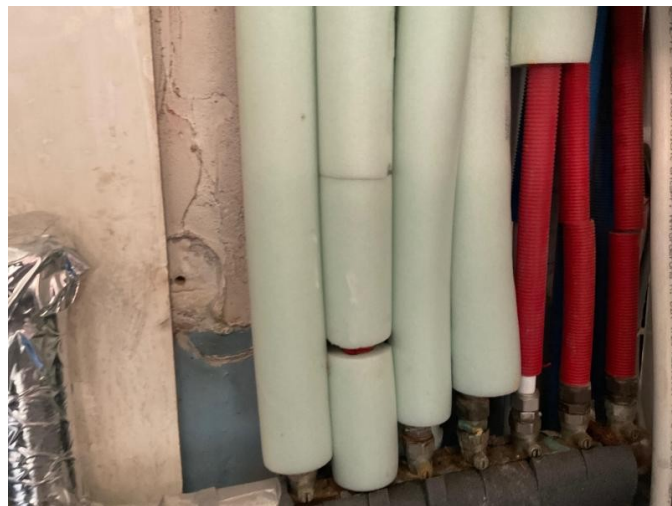
Beschrijving	Notitie	Terug te vinden op plannen
Fiche 12: Elastomeer leidingsisolatie -	Na inspectie van de leidingsisolatie is vastgesteld dat deze is vervaardigd uit elastomeer isolatie.	-
Fiche 13: Silicone - ramen	De ramen zijn afgekit met silicone. In sommige gevallen is de siliconenkit over de oude mastiek aangebracht. Dit betekent dat er onder de nieuwe silicone nog asbestverdachte mastiek aanwezig kan zijn.	-
Fiche 14: Epdm - dakbedekking	Het is mogelijk dat er onder de geïnspecteerde EPDM nog oude mogelijks asbestverdachte roofinglagen of ander materialen aanwezig zijn. Vaak werd of wordt er EPDM geplaatst bovenop oude roofings. Gelieve steeds aandachtig te zijn bij eventuele verbouwingen en afbraakwerken voor asbesthoudende materialen.	-
Fiche 15: Dampscherm - onderdak	-	-
Fiche 16: Ketel/stookolietank (CE na 2001)	De inhoud van de ketel kon niet worden vastgesteld of geïnspecteerd. Echter, gezien het CE-label dat een bouwjaar na 2001 aanduidt, mogen we ervan uitgaan dat er geen asbestverdachte materialen aanwezig zijn binnen deze toepassing.	-
