Asbestinventarisatetest

Potestraat 37, 3020 Herent

Attestnummer : 20260421-000150.000

Asbestveilig (maar niet asbestvrij)

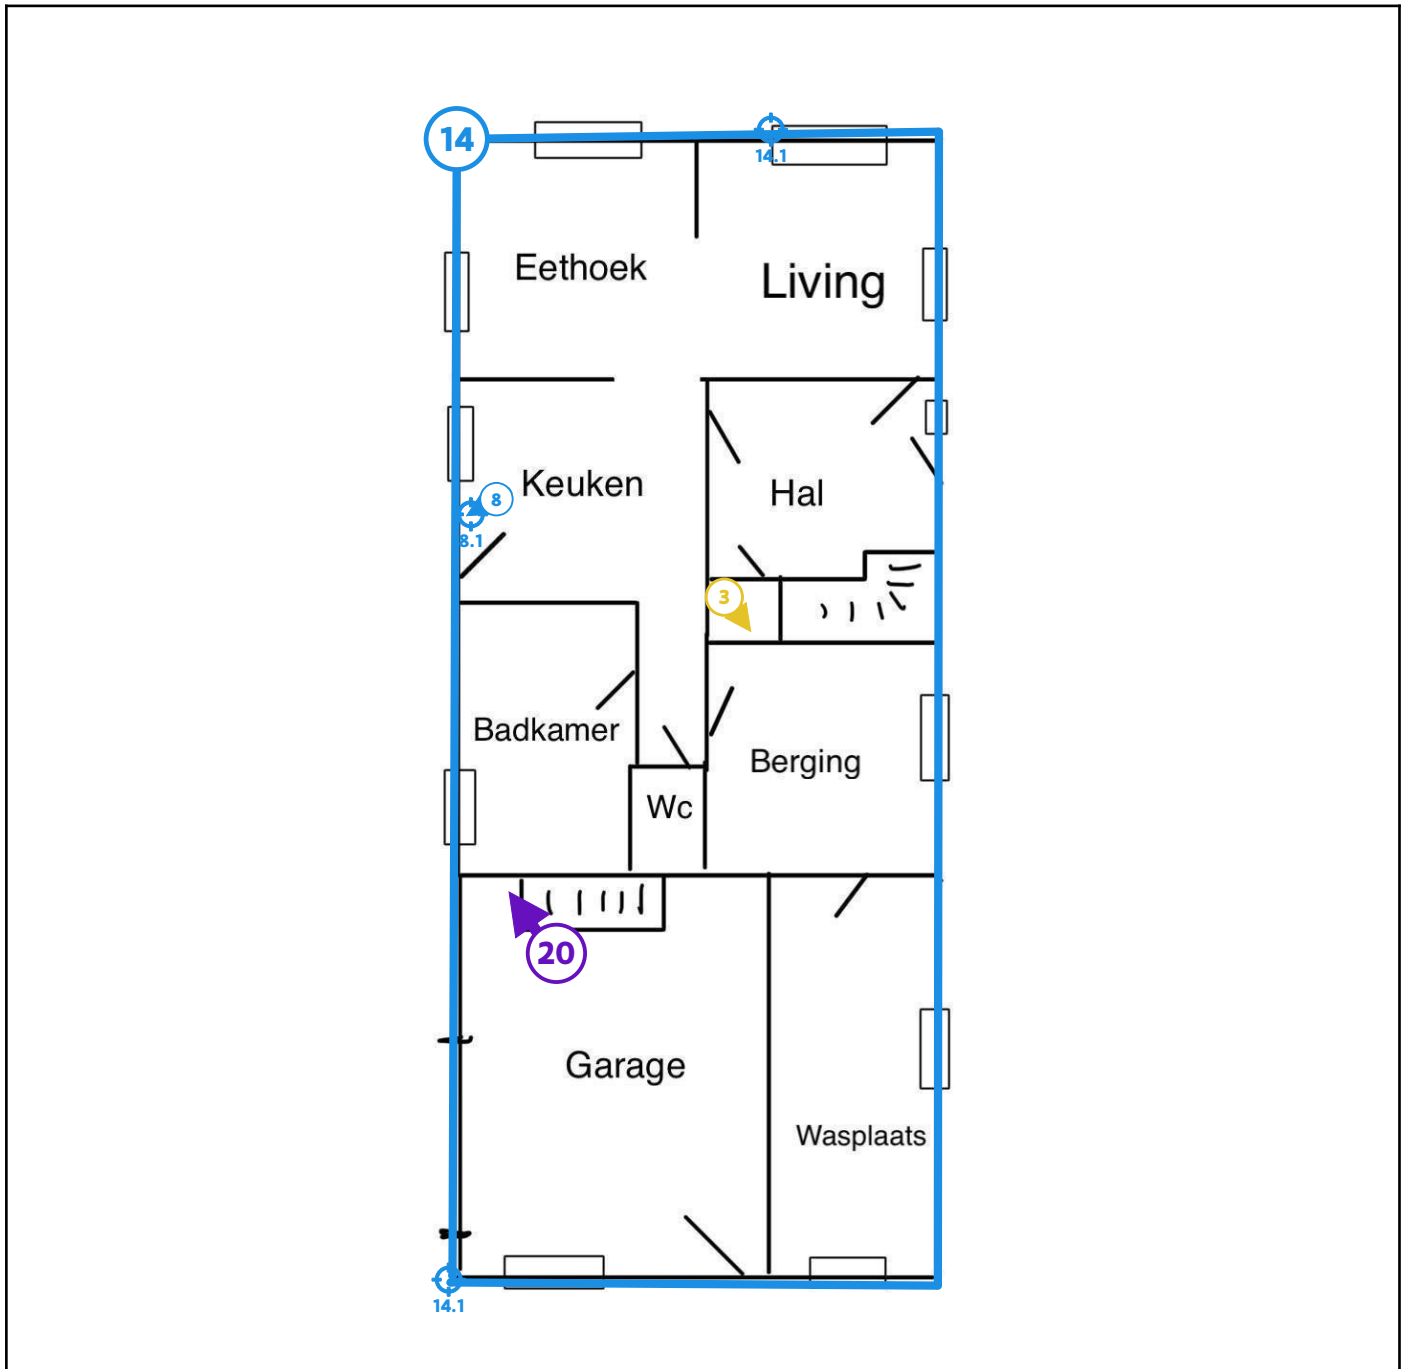
Plan 1.4: Gelijkvloers

Beschrijving	Type	Actie
3. Bakeliet meter- en zekering kast (Onder trap)	Asbestmateriaal	Zorgvuldig beheren
8. Ontdreningsplaat/anti-dreunplaat onder spoelbak	Geen asbest	-
8.1 Code: M01	Puntmonster	-

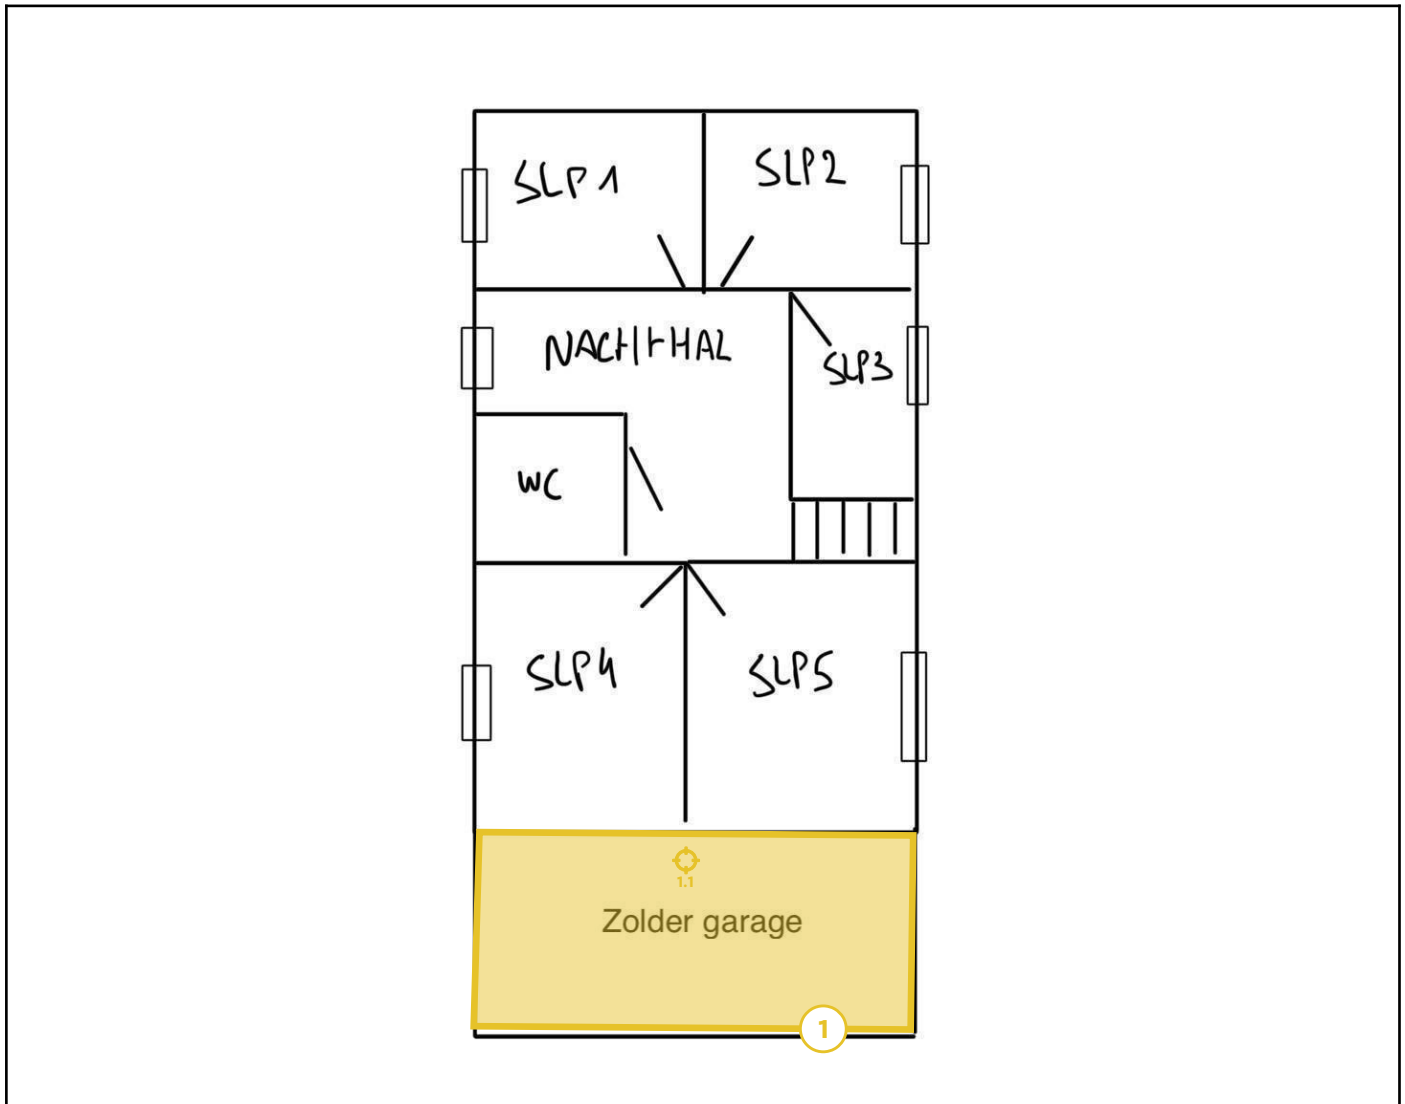
Plan 1.8: 1ste verdieping

Beschrijving	Type	Actie
1. Onderdak cementplaat (Garage)	Asbestmateriaal	Zorgvuldig beheren
1.1 Code: M05	Puntmonster	-

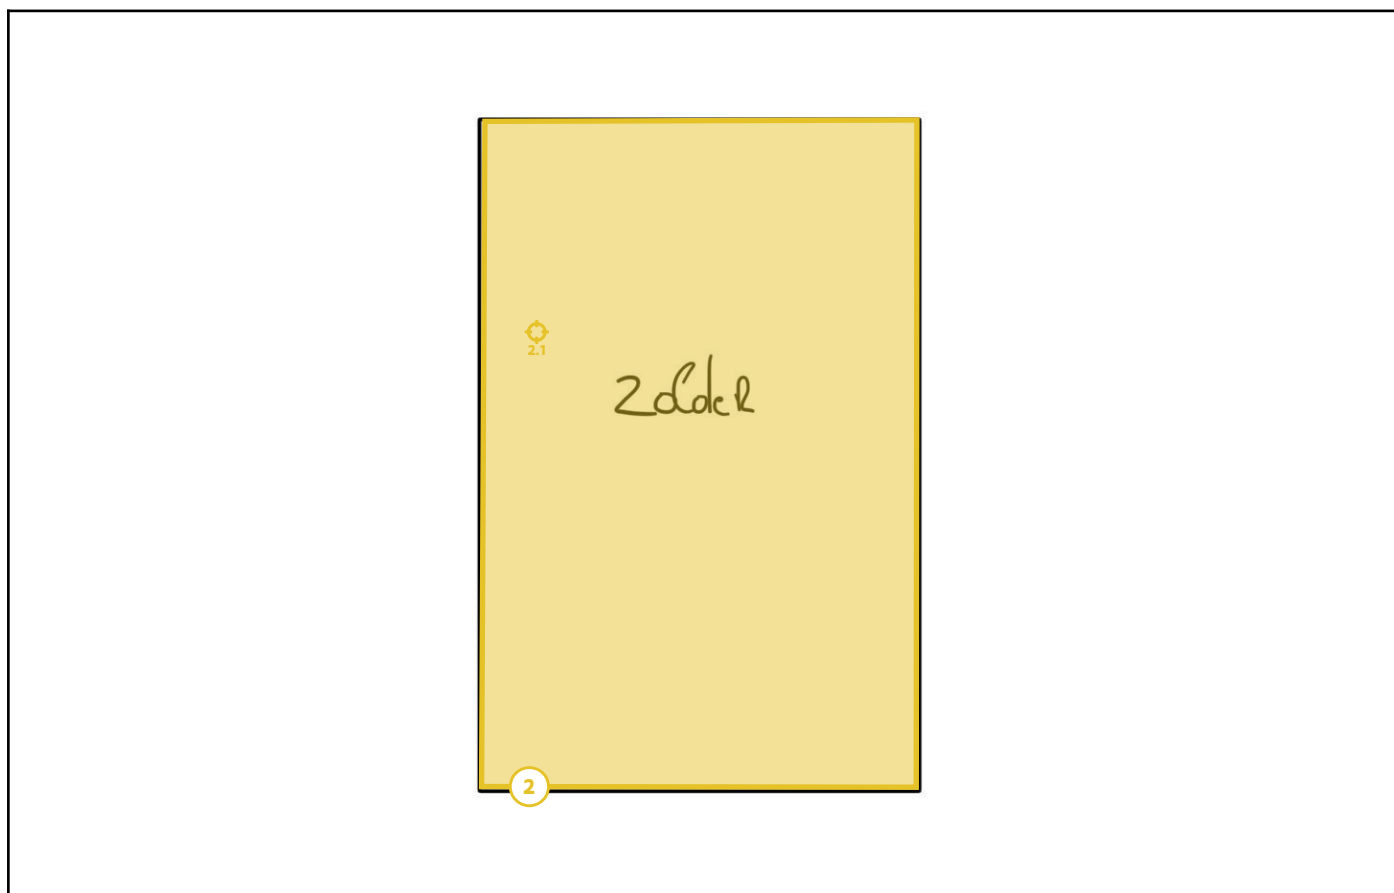
Plan 1.9: Zolder

Beschrijving	Type	Actie
2. Onderdak cementplaat (Hoofdwoning)	Asbestmateriaal	Zorgvuldig beheren
2.1 Code: M04	Puntmonster	-

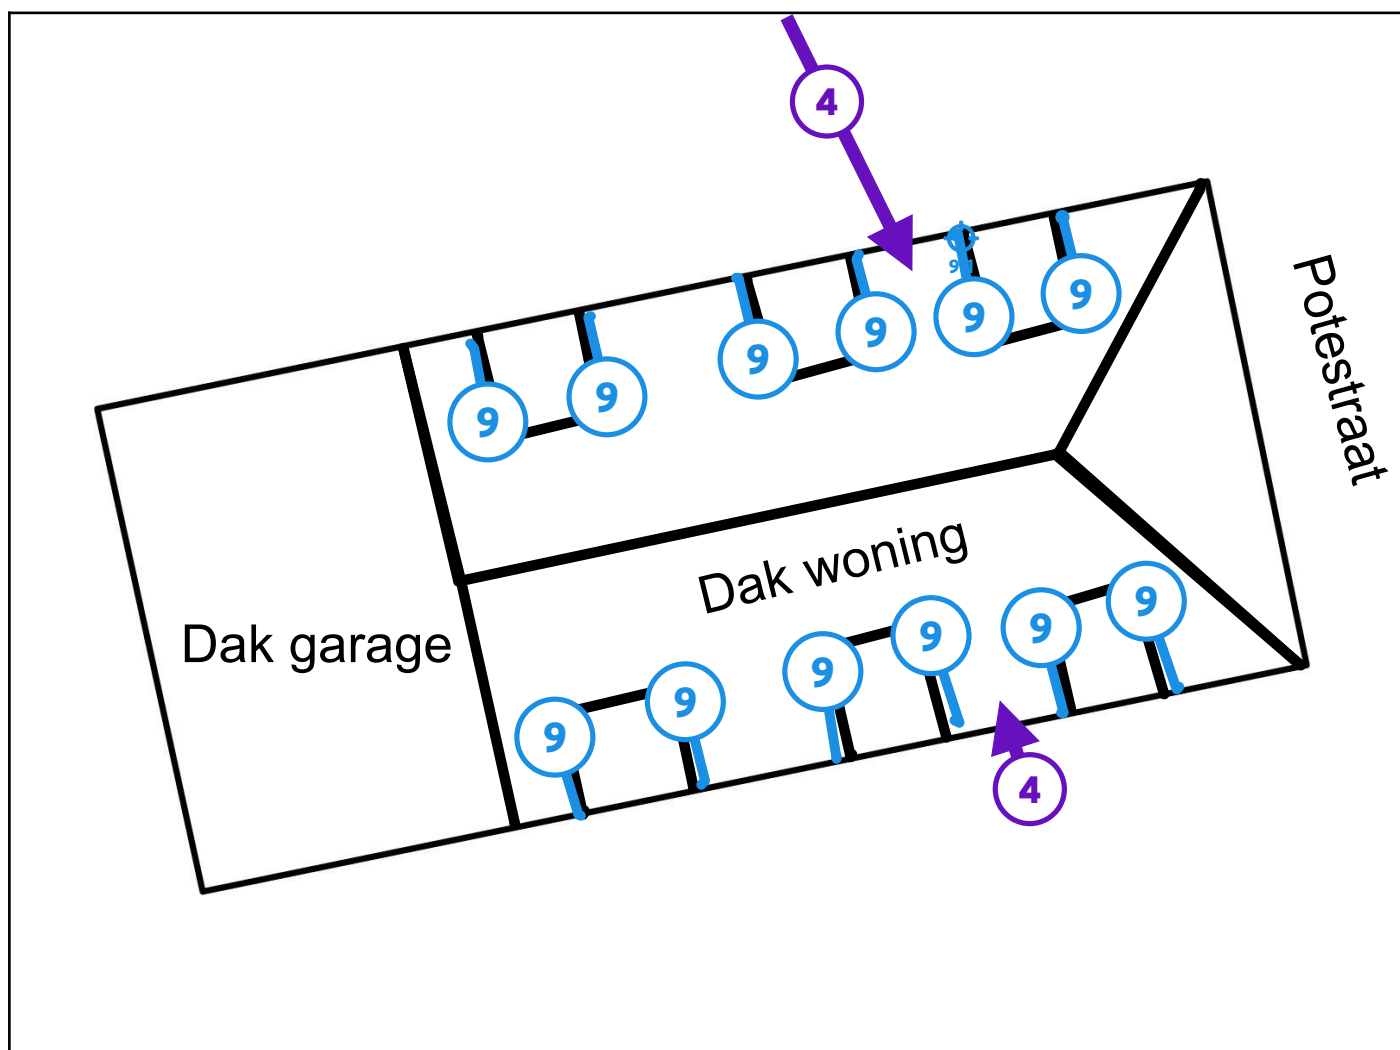
Plan 1.10: Hoofdgebouw plan

Beschrijving	Type	Actie
4. Binnenzijde en bovenzijde van de schouw	Beperking	-
9. Gevelbekleding - roofing (Dakkapellen)	Geen asbest	-
9.1 Code: M09	Puntmonster	-

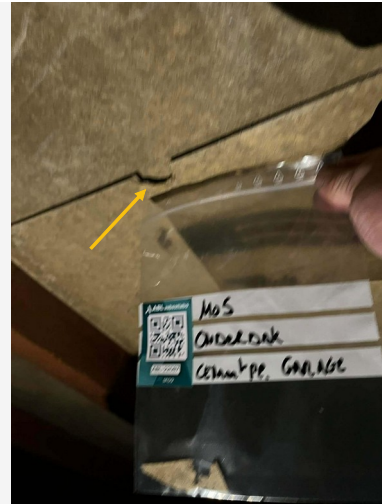
Het asbestmateriaal valt onder de mijlpaal van 2040.

Eindbeoordeling materiaalrisico	Laag materiaalrisico en/of verlaagde kans op vezelvrijgave
---------------------------------	--

#	Type	Referentie	Resultaat
1.1	Puntmonster	M05	Chrysotiel

Beschrijving	Onderdak cementplaat (Garage)
Omgeving	Buiten
Primaire drager	Schuin dak
Asbestmateriaal	Plaat, paneel, tablet - Type Menuiserite
Bindmiddel van asbestmateriaal	Cement
Gebondenheid op basis van bindmiddel	Hecht
Hoeveelheid (oppervlakte - dikte - aantal)	<ul style="list-style-type: none">• 45,00 m² - 1,00 cm - 1 stuk
Totaal volume	0,45 m ³
Eenvoudig bereikbaar	Nee <ul style="list-style-type: none">• Het asbestmateriaal is bedekt (uitgezonderd laag verf, coating, behang, kunststof, textiel) en het wegnemen van het bedekkende materiaal kan niet zonder het bedekkende materiaal te beschadigen.
Bevestigingswijze	<ul style="list-style-type: none">• Genageld, geniet
Identificatiemethode	Een monstername door de asbestdeskundige met laboanalyse door een asbestlabo.
Destructieve handeling voor identificatie	Nee
Opmerking	De hoeveelheid betreft een schatting.

- Zorg voor een veilig beheer. Vermijd het beschadigen van het asbestmateriaal. Controleer de toestand jaarlijks op wijzigingen.
- Voer bijkomende staalname(s) uit.

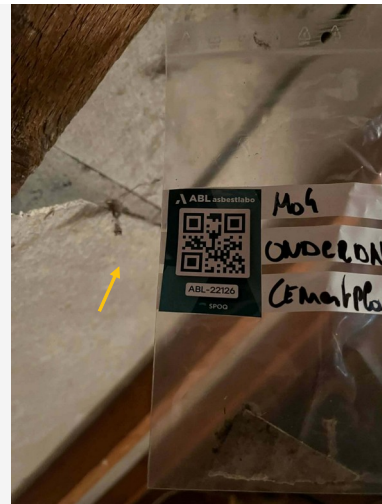
Het asbestmateriaal valt onder de mijlpaal van 2040.

Eindbeoordeling materiaalrisico	Laag materiaalrisico en/of verlaagde kans op vezelvrijgave
---------------------------------	--

#	Type	Referentie	Resultaat
2.1	Puntmonster	M04	Chrysotiel

Beschrijving	Onderdak cementplaat (Hoofdwoning)
Omgeving	Buiten
Primaire drager	Schuin dak
Asbestmateriaal	Plaat, paneel, tablet - Type Menuiserie
Bindmiddel van asbestmateriaal	Cement
Gebondenheid op basis van bindmiddel	Hecht
Hoeveelheid (oppervlakte - dikte - aantal)	<ul style="list-style-type: none">• 90,00 m² - 1,00 cm - 1 stuk
Totaal volume	0,90 m ³
Eenvoudig bereikbaar	Nee <ul style="list-style-type: none">• Het asbestmateriaal is bedekt (uitgezonderd laag verf, coating, behang, kunststof, textiel) en het wegnemen van het bedekkende materiaal kan niet zonder het bedekkende materiaal te beschadigen.
Bevestigingswijze	<ul style="list-style-type: none">• Genageld, geniet
Identificatiemethode	Een monstername door de asbestdeskundige met laboanalyse door een asbestlabo.
Destructieve handeling voor identificatie	Nee
Opmerking	De hoeveelheid betreft een schatting.

- Zorg voor een veilig beheer. Vermijd het beschadigen van het asbestmateriaal. Controleer de toestand jaarlijks op wijzigingen.
- Voer bijkomende staalname(s) uit.

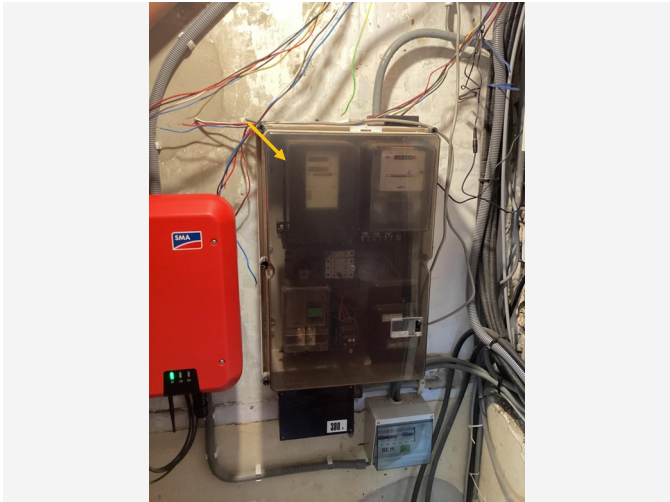
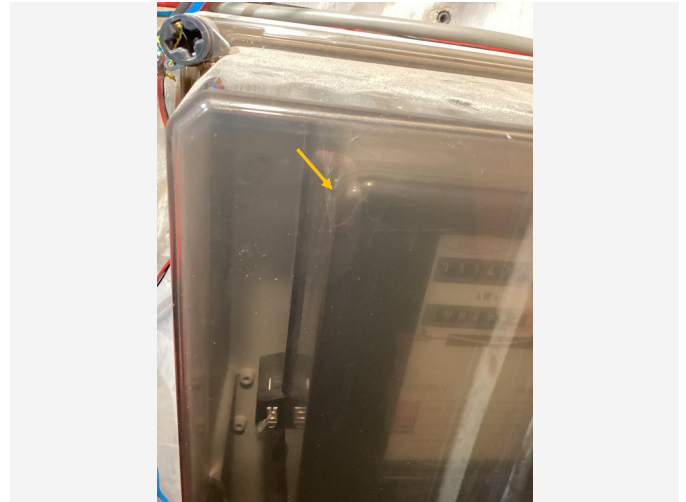
Fiche 3: Bakeliet meter- en zekering kast (Onder trap)

Het asbestmateriaal valt onder de mijlpaal van 2040.

Eindbeoordeling materiaalrisico	Laag materiaalrisico en/of verlaagde kans op vezelvrijgave
---------------------------------	--

Gebondenheid	Categorie 1: hechtgebonden in oorsprong
Asbestsoort (vezeltype)	Crocidoliet aanwezig
Asbestconcentratie	Laag (< 50%)
Afschermingsgraad van het gehele materiaal	Geheel of deels vrij aan de binnenlucht, maar geen contact met binnenluchtstromen
Toestand van het materiaal	Onbeschadigd, niet verweerd

Beschrijving	Bakeliet meter- en zekering kast (Onder trap)
Omgeving	Binnen
Primaire drager	Communicatie en elektrische infrastructuur en uitrusting
Asbestmateriaal	Plaat, paneel, tablet - Type Bakeliet
Bindmiddel van asbestmateriaal	Kunststof of -hars
Gebondenheid op basis van bindmiddel	Hecht
Hoeveelheid (oppervlakte - dikte - aantal)	• 0,06 m ² - 1,00 cm - 1 stuk
Totaal volume	< 0,001 m ³
Eenvoudig bereikbaar	Ja
Bevestigingswijze	• Geschroefd
Identificatiemethode	De asbestdeskundige beoordeelt het materiaal als asbestverdacht en dus asbesthoudend, en dit zonder monsternamen. Motivatie: De materialen behoren niet toe aan de eigenaar voor wie de asbestdeskundige de asbestinventaris uitvoert.
Destructieve handeling voor identificatie	Nee
Opmerking	De meterkast hoort toe aan de nutsmaatschappij en dient door hen vervangen/verwijderd te worden.

- Zorg voor een veilig beheer. Vermijd het beschadigen van het asbestmateriaal. Controleer de toestand jaarlijks op wijzigingen.

- Eenvoudige handelingen: mag via doe-het-zelf of door werknemer(s) met opleidingsattest eenvoudige handelingen
Het betreft een elektriciteitsmeter die eigendom is van de nutsmaatschappij. De verwijdering ervan mag uitsluitend worden uitgevoerd door werknemers van de nutsmaatschappij die beschikken over een geldig opleidingsattest voor 'eenvoudige handelingen'. Particulieren of doe-het-zelvers zijn niet gemachtigd om deze meter zelf te verwijderen.

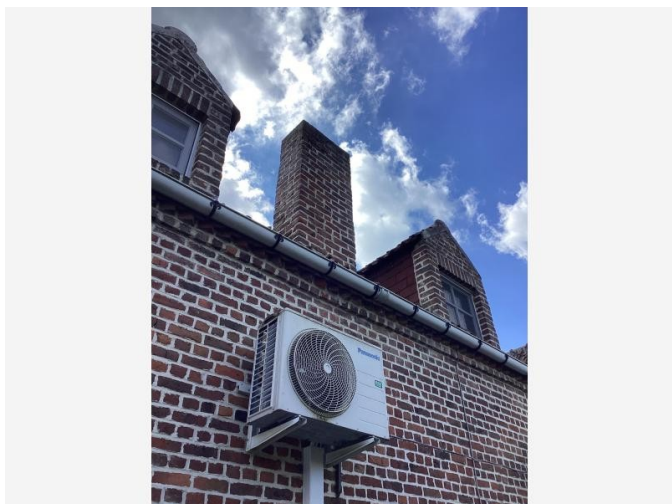
Tijdelijke beperking

Reden: Het te onderzoeken materiaal situeert zich hoger dan 3,50 m te rekenen vanaf een veilige ondergrond

(Asbest)materiaal	Rookgaskanaal
Karakterisatie	Asbest (verdacht)
Primaire drager	HVAC infrastructuur en uitrusting
