# Asbestinventarisatattest

Zandstraat 53, 2980 Zoersel

Attestnummer : 20260418-000033.000

**Niet-asbestveilig**

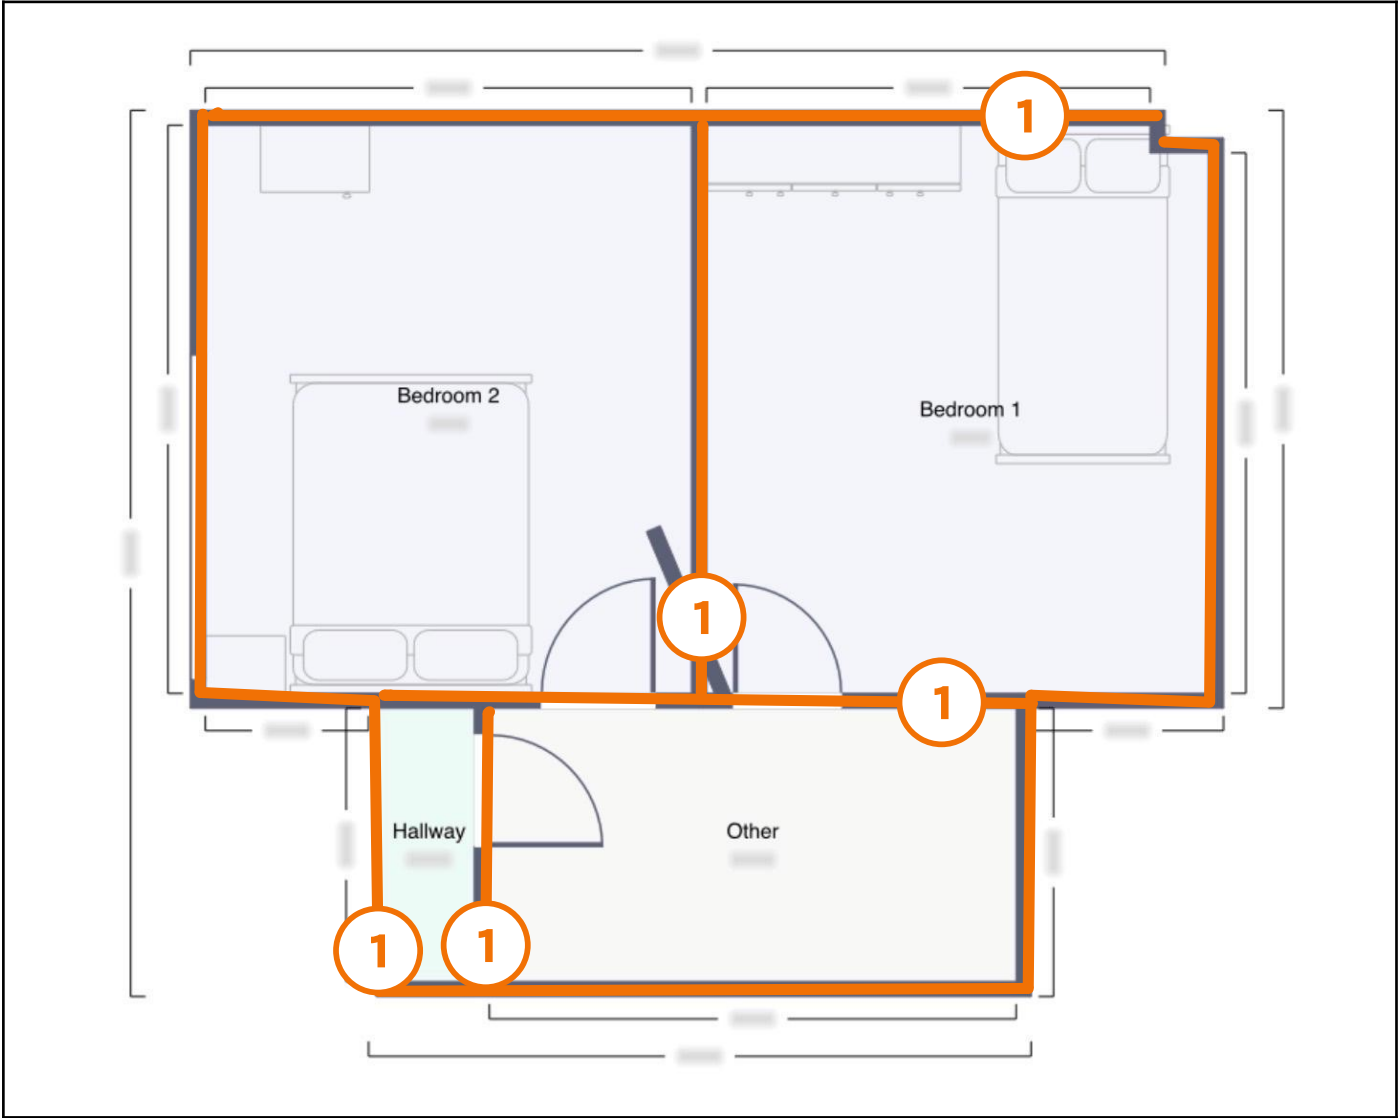
# Plan 1.3: Grondplan 1v

| Beschrijving | Type | Actie |
|---|---|---|
| 1. Schouw | Asbestmateriaal | <a href="#">Verwijderen</a> |

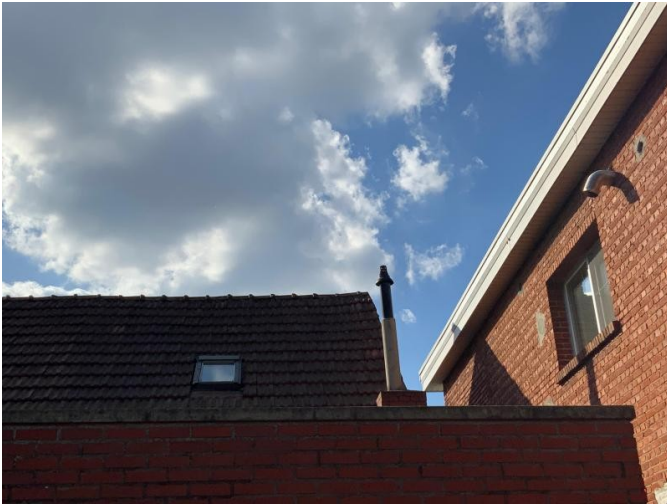
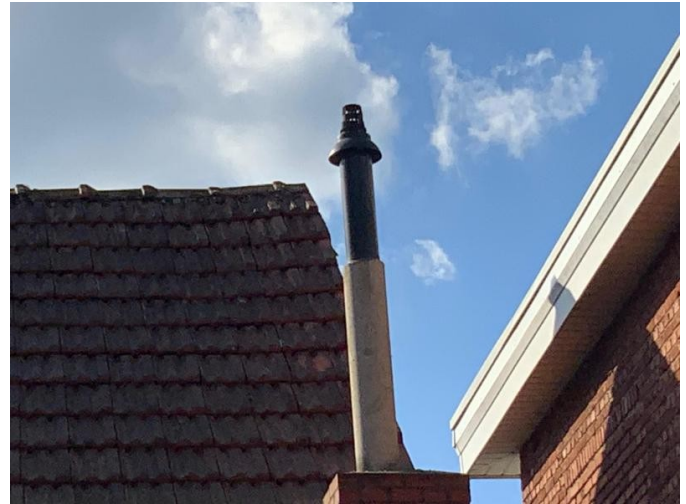
Overzichtsfoto

Detailfoto

| Eindbeoordeling materiaalrisico | Verhoogd materiaalrisico en/of verhoogde kans op vezelvrijgave |

| Gebondenheid | Categorie 1: hechtgebonden in oorsprong |
| Asbestsoort (vezeltype) | Crocidoliet aanwezig |
| Asbestconcentratie | Laag (< 50%) |
| Afschermingsgraad van het gehele materiaal | Geheel of deels vrij aan de buitenlucht, maar geen contact met binnenlucht |
| Toestand van het materiaal | Matig beschadigd, matig verweerd |

| Beschrijving | Schouw |
| Asbestmateriaal | Rookgaskanaal |

Het asbestmateriaal valt onder de mijlpaal van 2034.

- Verwijder dit asbestmateriaal zo snel mogelijk. Volg de toestand goed op.
- Voer bijkomende staalname(s) uit.

- Eenvoudige handelingen: mag via doe-het-zelf of door werknemer(s) met opleidingsattest eenvoudige handelingen  
Deze toepassing kan door een aannemer die over een opleidingsattest eenvoudige handelingen beschikt of door een particulier (doe-het-zelf), verwijderd worden indien er geen verhoogd risico op vrijgave van asbestvezels (max. concentratie 0,01 vezels/cm<sup>3</sup> - CODEX Art. VI.3-54) ontstaat en de toepassing voorafgaand wordt gefixeerd/bevochtigd; de individuele elementen zonder machinale werktuigen (boormachine, slijpschijf, hogedrukreiniger,...) en zonder breken of gooien een voor een losgemaakt worden; en ten slotte dubbel en luchtdicht verpakt weggevoerd worden naar een erkend afvalpunt (recyclagepark).

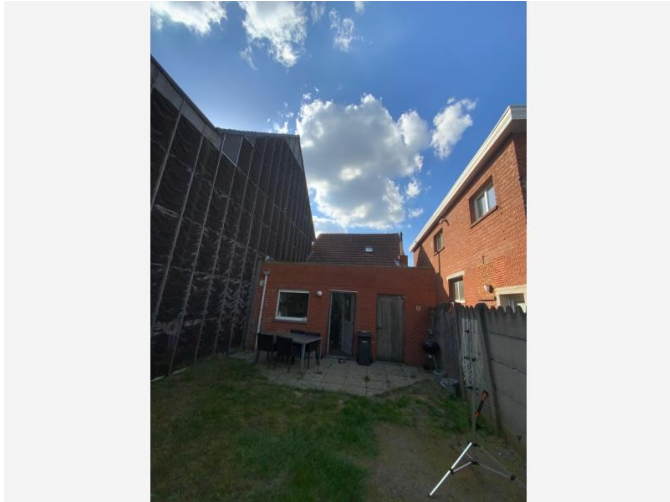
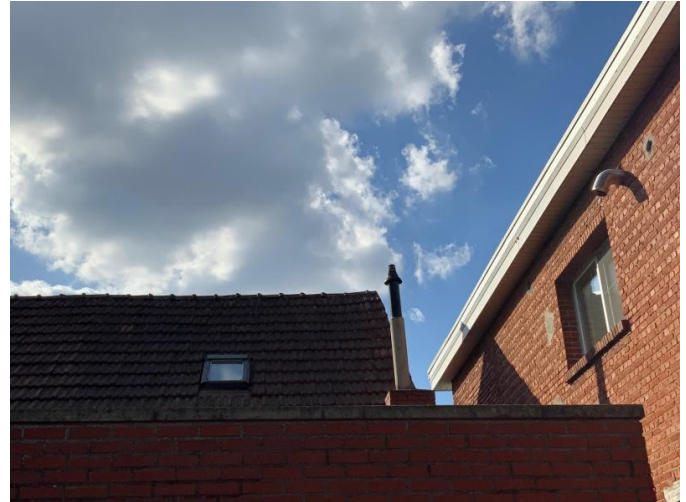
## Fiche 2: Dakbedekking bestaande uit pannen (niet verdacht)

| Basis voor advies | De asbestdeskundige beoordeelt het materiaal als niet-asbestverdacht. |

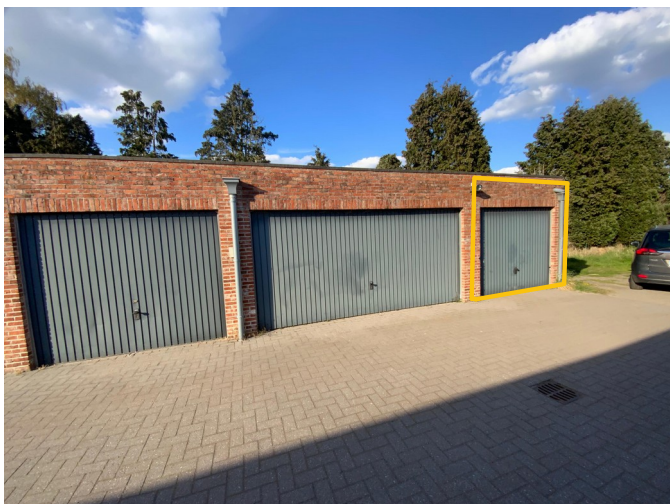
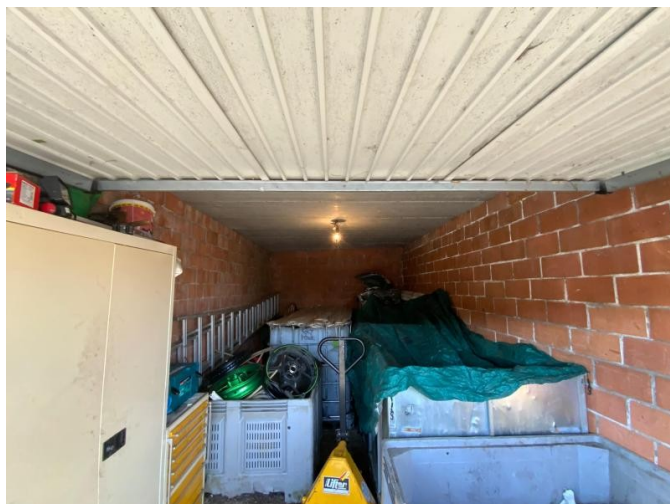
Geen asbestverdachte materialen aangetroffen

| Basis voor advies | De asbestdeskundige beoordeelt het materiaal als niet-asbestverdacht. |

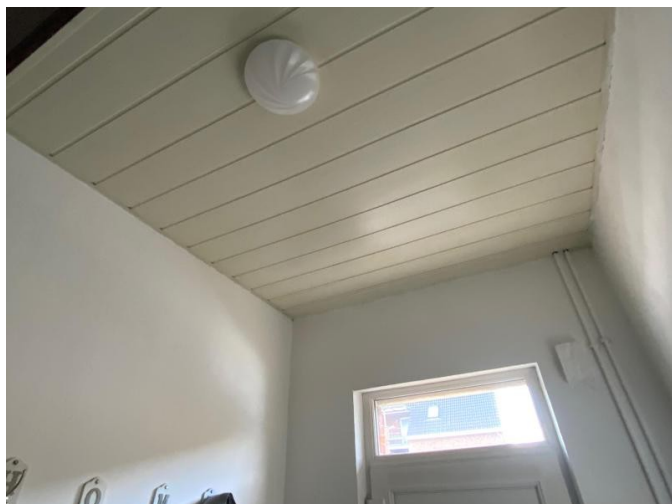
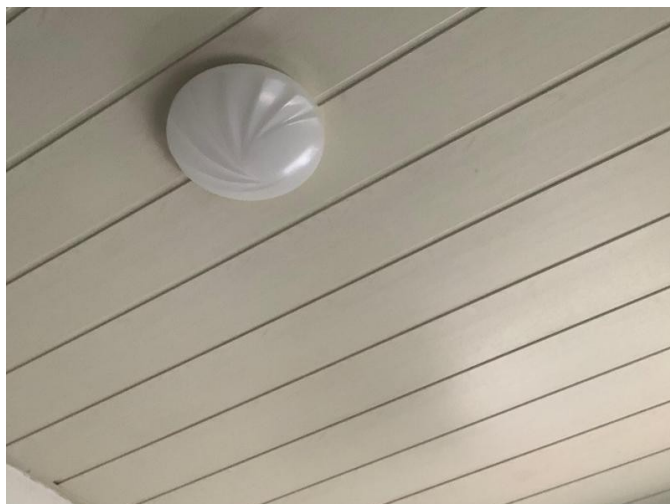
Overige plafonds zijn uitgevoerd met houtwerk of pvc

| Basis voor advies | De asbestdeskundige beoordeelt het materiaal als niet-asbestverdacht. |

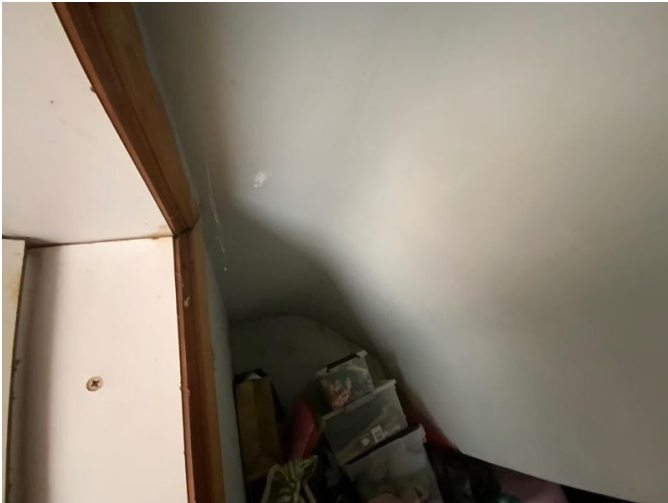
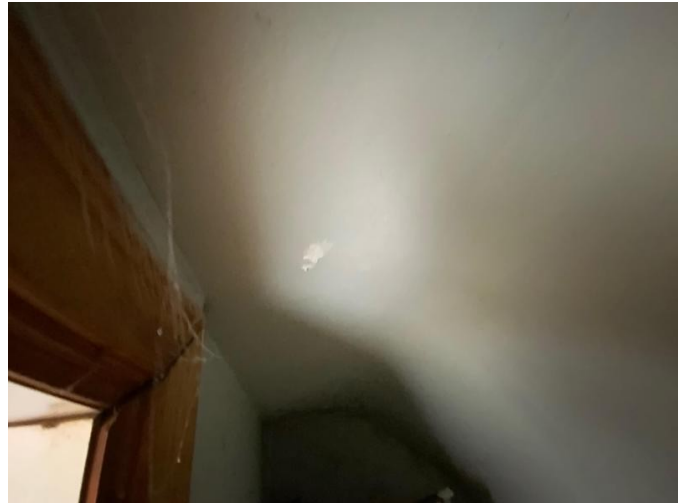
## Fiche 5: Pleisterwerk plafonds

Geen asbest

| # | Type | Referentie | Resultaat |
|---|---|---|---|
| 5.1 | Mengmonster | ID2 | Geen asbest |

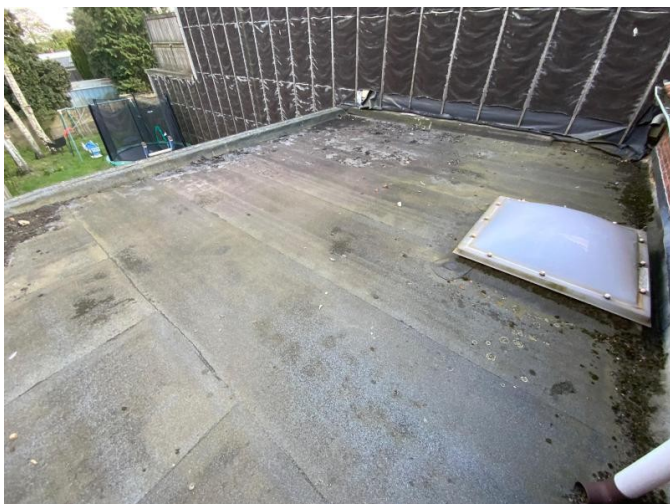
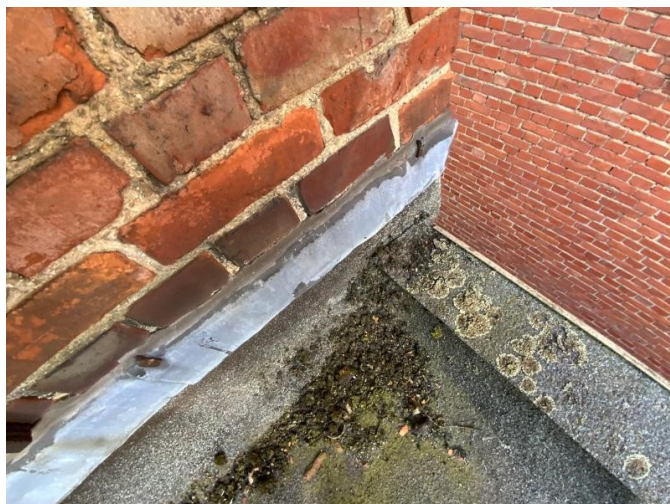
## Fiche 6: Roofing

Geen asbest

| # | Type | Referentie | Resultaat |
|---|---|---|---|
| 6.1 | Puntmonster | ID3 | Geen asbest |

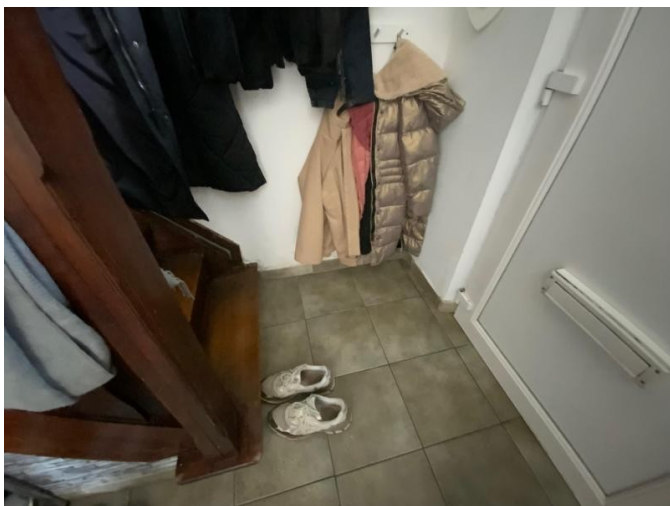
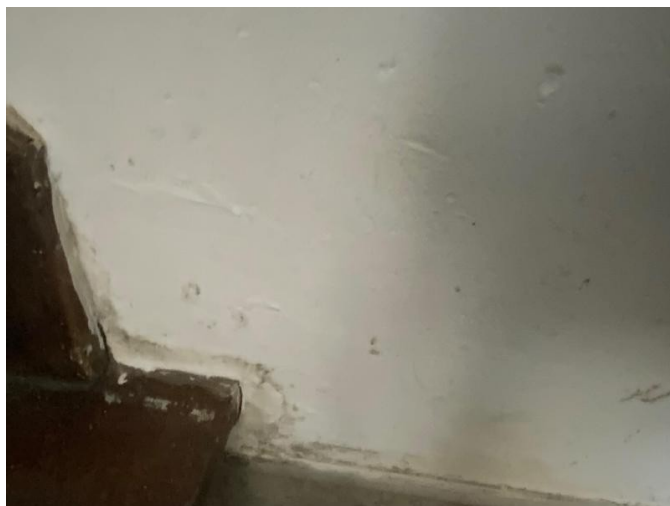
## Fiche 7: Pleisterwerk wanden

Geen asbest

| # | Type | Referentie | Resultaat |
|---|---|---|---|
| 7.1 | Mengmonster | ID1 | Geen asbest |

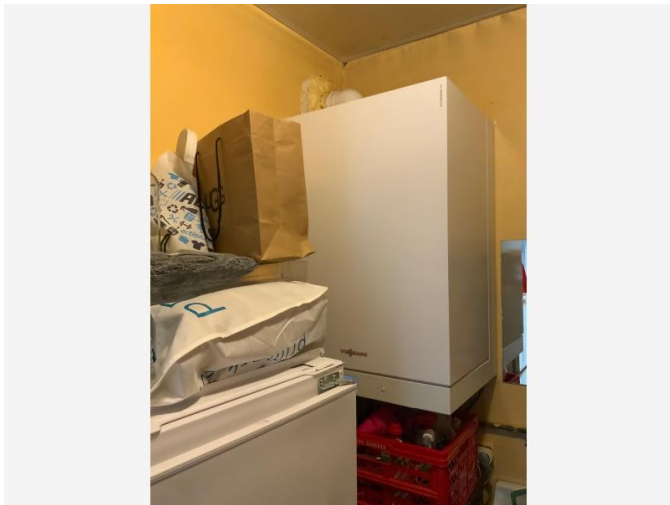
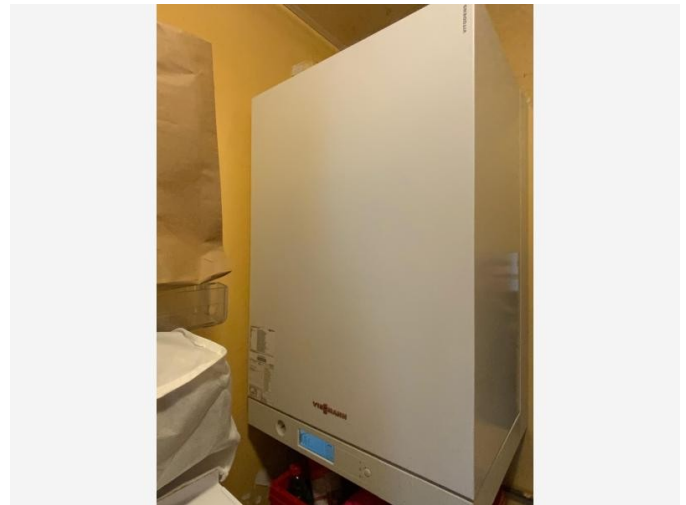
### Fiche 8: CV-ketel (niet verdacht)

| Beschrijving | Notitie | Terug te vinden op plannen |
|---|---|---|
| Fiche 8: CV-ketel (niet verdacht) | De CV-ketel (dichtingen, isolerend materiaal) is niet asbestverdacht. | Plan 1.1: Grondplan glv |
