# Asbestinventarisatetest

Annuntiatenstraat 66, 2170 Antwerpen

Attestnummer : 20260308-000064.000

# Zone 1: Hoofdgebouw

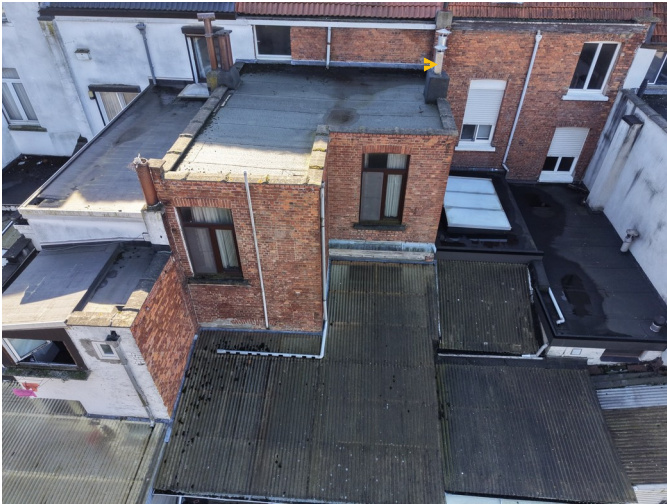
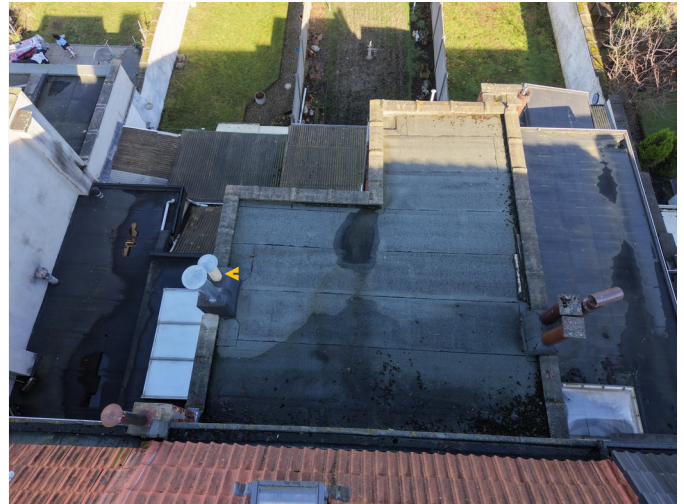
Beschrijving	Type	Actie
1. Cementbuis (rookgasafvoer)	Asbestmateriaal	<a href="#">Verwijderen</a>
5. Dak bestaande uit kunststof (niet-asbestverdacht)	Advies	-
10. Roofing	Geen asbest	-
10.1 Code: PU3	Puntmonster	-
16. (Schuin)dakbedekking bestaande uit pannen (niet verdacht)	Overige ruimte of materiaal	-

Het asbestmateriaal valt onder de mijlpaal van 2040.

Eindbeoordeling materiaalrisico	Verhoogd materiaalrisico en/of verhoogde kans op vezelvrijgave
---------------------------------	--

Gebondenheid	Categorie 1: hechtgebonden in oorsprong
Asbestsoort (vezeltype)	Crocidoliet aanwezig
Asbestconcentratie	Laag (< 50%)
Afschermingsgraad van het gehele materiaal	Geheel of deels (ook) vrij aan de binnenlucht
Toestand van het materiaal	Licht beschadigd, licht verweerd. Intact calciumsilicaatmateriaal of categorie III 'gebondenheid'

Beschrijving	Cementbuis (rookgasafvoer)
Omgeving	Binnen
Primaire drager	Schacht-koker (technisch)
Asbestmateriaal	Buis, koker, leiding, pijp, doorvoer
Bindmiddel van asbestmateriaal	Cement
Gebondenheid op basis van bindmiddel	Hecht
Hoeveelheid (lengte - omtrek - dikte - aantal)	<ul style="list-style-type: none"><li>• 2,00 m - 20,00 cm - 1,00 cm - 10 stuks</li></ul>
Totaal volume	0,04 m <sup>3</sup>
Eenvoudig bereikbaar	Ja
Bevestigingswijze	<ul style="list-style-type: none"><li>• Verlijmd, ingegoten, versmeerd</li></ul>
Identificatiemethode	<p>De asbestdeskundige beoordeelt het materiaal als asbestverdacht en dus asbesthoudend, en dit zonder monstername.</p> <p>Motivatie: Er is een onderzoeksbeperking die monstername verhindert; De ruimte of het materiaal bevindt zich hoger dan 3,5 meter vanaf een vaste ondergrond.</p>
Destructieve handeling voor identificatie	Nee
Opmerking	De precieze lengte is onbekend.

Verwijderen

- Zorg voor een veilig beheer. Vermijd het beschadigen van het asbestmateriaal. Controleer de toestand jaarlijks op wijzigingen.

- Eenvoudige handelingen: mag via doe-het-zelf of door werknemer(s) met opleidingsattest eenvoudige handelingen  
Deze toepassing kan door een aannemer die over een opleidingsattest eenvoudige handelingen beschikt of door een particulier (doe-het-zelf), verwijderd worden indien er geen verhoogd risico op vrijgave van asbestvezels (max. concentratie 0,01 vezels/cm<sup>3</sup> - CODEX Art. VI.3-54) ontstaat en de toepassing voorafgaand wordt gefixeerd/bevochtigd; de individuele elementen zonder machinale werktuigen (boormachine, slijpschijf, hogedrukreiniger,...) en zonder breken of gooien een voor een losgemaakt worden; en ten slotte dubbel en luchtdicht verpakt weggevoerd worden naar een erkend afvalpunt (recyclagepark).

- Eenvoudige handelingen: enkel door erkend asbestverwijderaar  
Indien bovenstaande criteria worden overschreden:

Deze toepassing kan enkel door een erkende asbestverwijderaar verwijderd worden omdat er hier automatisch een verhoogd risico op vrijgave van asbestvezels (max. concentratie 0,01 vezels/cm<sup>3</sup> - CODEX - Art. VI.3-54) ontstaat. (Bron: VLAREM II: 6.4.0.1 par1, par2 en par3). Een erkend asbestverwijderaar moet ingeschakeld worden voor deze toepassingen die niet (kunnen) worden verwijderd door de couveuzemethode, door hermetische zone of door de materialen beschreven in Vlarem II, art. 6.4.0.1 par2. (Bron: Leidraad bij het Inspectieprotocol)

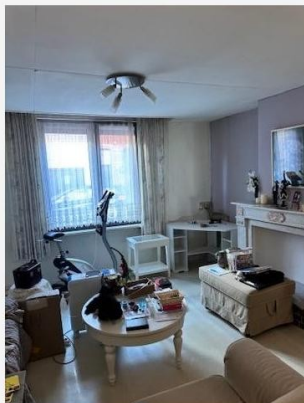
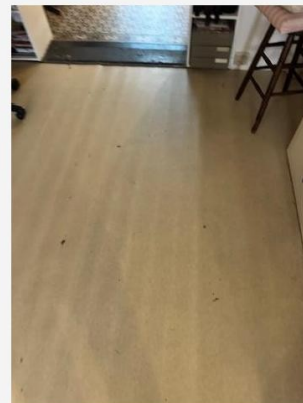
De vloerafwerking bevat geen asbesthoudende materialen volgens visuele vastelling & expertise. Indien de situatie wijzigt door bv afbraak of grondige verbouwingswerken, is het aangewezen om bijkomend (destructief) onderzoek uit te voeren (met extra staalnames) op onderliggende/ingesloten materialen zoals zwarte (tegel)lijmlagen,...

Basis voor advies	De asbestdeskundige beoordeelt het materiaal als niet-asbestverdacht.
-------------------	---

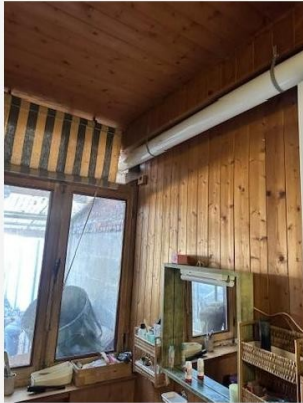
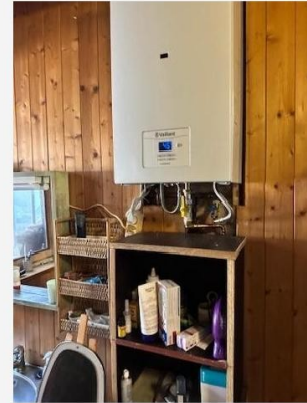
De (voorzet) wandafwerking bevat geen asbesthoudende materialen volgens visuele vaststelling & expertise. Indien de situatie wijzigt door bv afbraak of grondige verbouwingswerken, is het aangewezen om bijkomend (destructief) onderzoek uit te voeren (met extra staalnames) op achterliggende/ingesloten materialen zoals zwarte (tegel)lijmlagen,...

De asbestdeskundige beoordeelt het materiaal als niet-asbestverdacht.

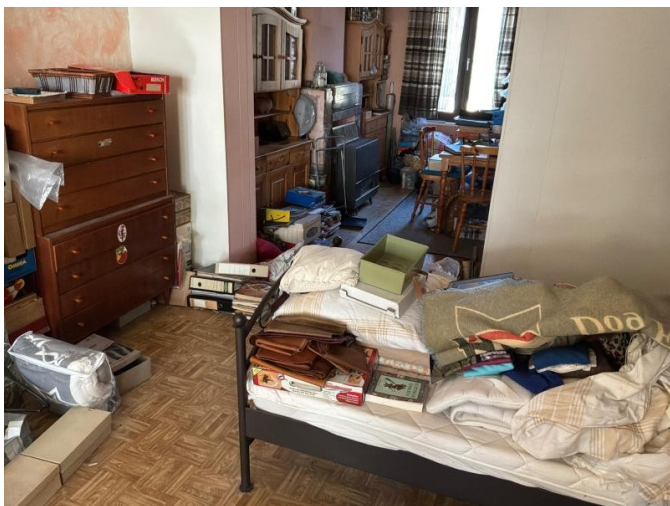
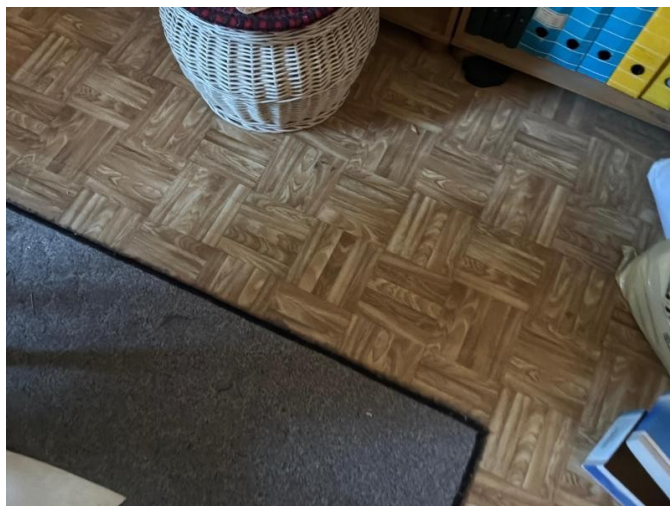
Dit type (vinyl)vloerafwerking bevat geen asbesthoudende materialen volgens visuele vastelling & expertise. Indien de situatie wijzigt door bv afbraak of grondige verbouwwerken, is het aangewezen om bijkomend (destructief) onderzoek uit te voeren (met extra staalnames) op onderliggende/ingesloten materialen zoals zwarte (tegel)lijmlagen,...

<b>Basis voor advies</b>	De asbestdeskundige beoordeelt het materiaal als niet-asbestverdacht.
--------------------------	---

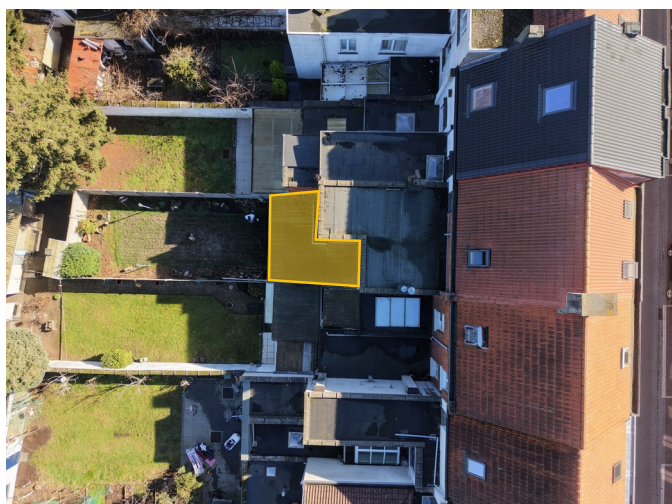
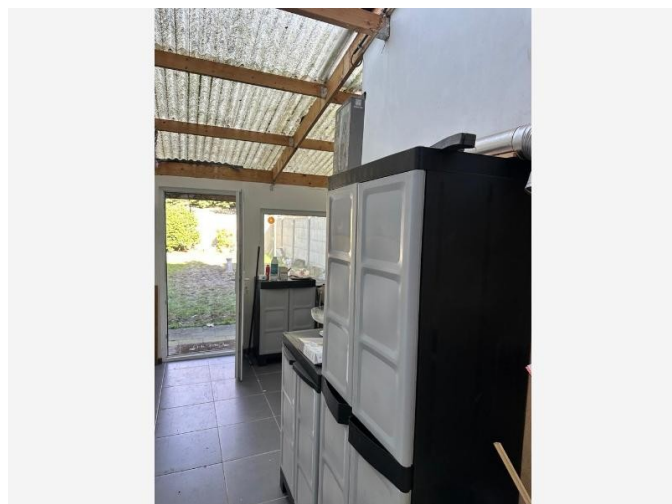
## Fiche 5: Dak bestaande uit kunststof (niet-asbestverdacht)

De (golfplaten)dakbedekking uit kunststof is niet asbestverdacht volgens visuele vaststelling & expertise. Indien de situatie wijzigt door bv afbraak of grondige verbouwingswerken, is het aangewezen om bijkomend (destructief) onderzoek uit te voeren (met extra staalnames) op achterliggende/ingesloten materialen.

Basis voor advies	De asbestdeskundige beoordeelt het materiaal als niet-asbestverdacht.
-------------------	---

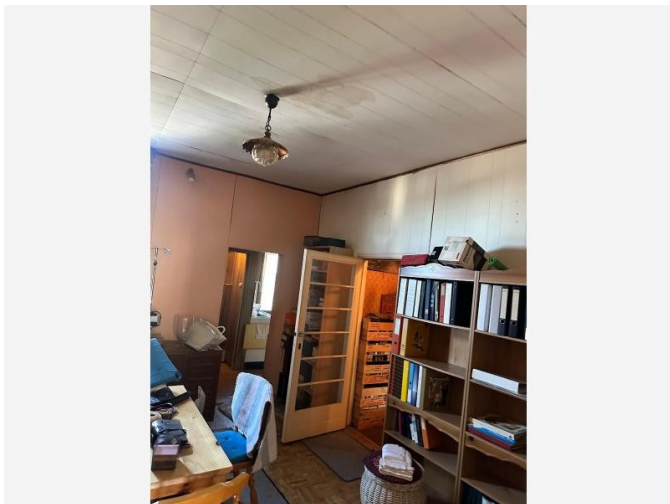
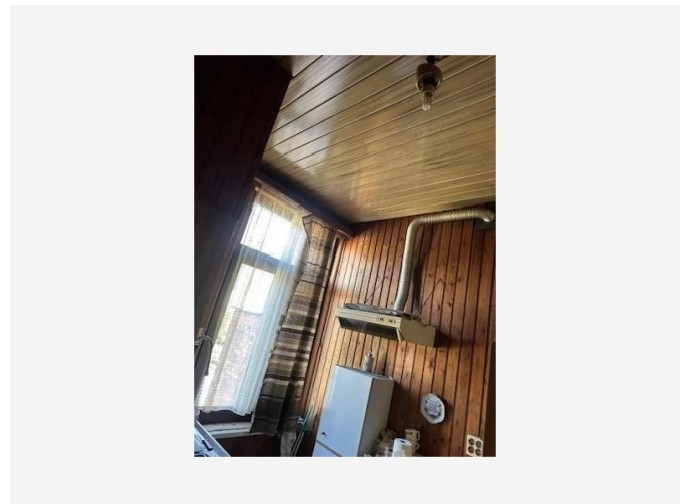
De (valse) plafondafwerking bevat geen asbesthoudende materialen volgens visuele vaststelling & expertise. Indien de situatie wijzigt door bv afbraak of grondige verbouwingswerken, is het aangewezen om bijkomend (destructief) onderzoek uit te voeren (met extra staalnames) op achterliggende/ingesloten materialen.

<b>Basis voor advies</b>	De asbestdeskundige beoordeelt het materiaal als niet-asbestverdacht.
--------------------------	---

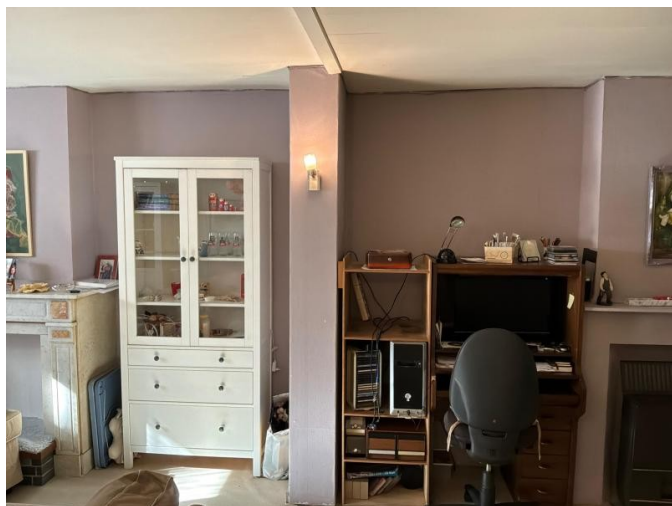
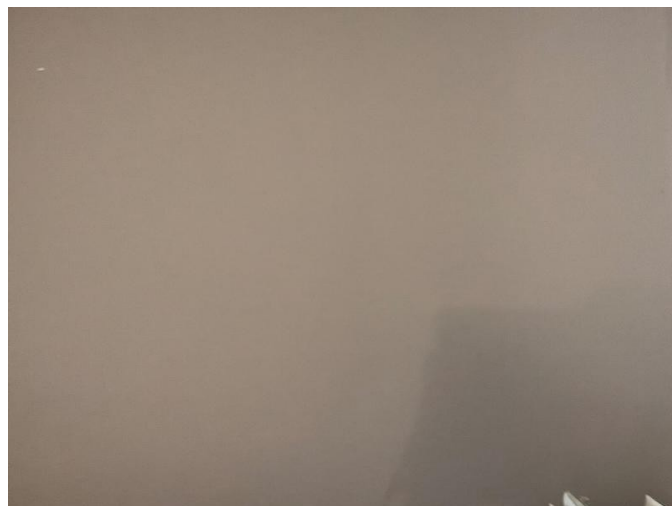
## Fiche 7: Wandbepleistering

Geen asbest

#	Type	Referentie	Resultaat
7.1	Mengmonster	X1	Geen asbest

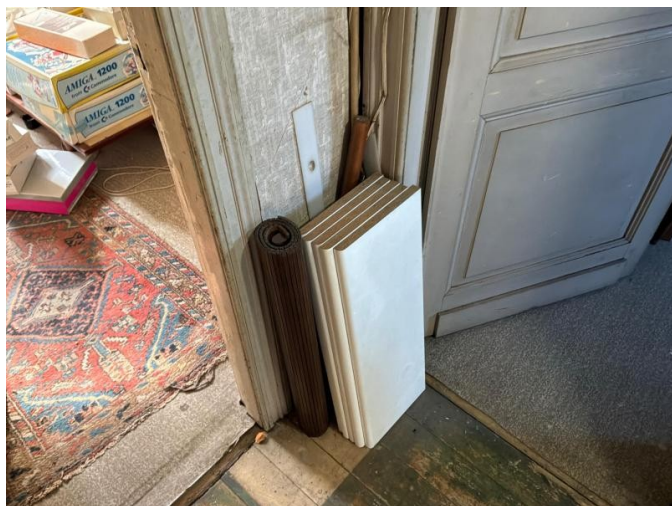
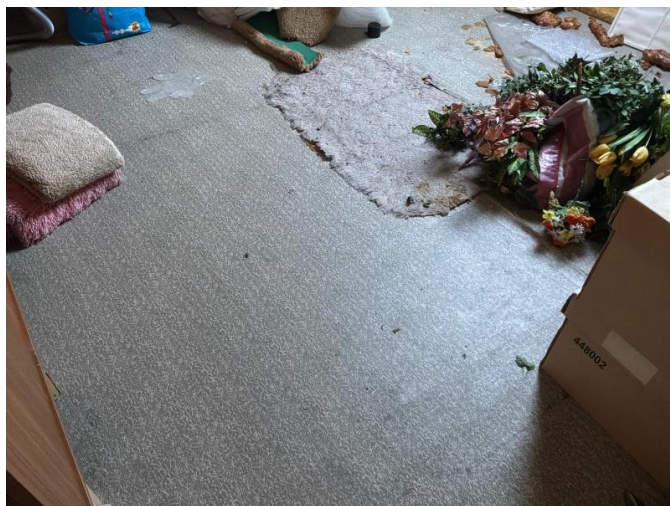
## Fiche 8: Vinylvloer (zolder)

Geen asbest

#	Type	Referentie	Resultaat
8.1	Puntmonster	PU2	Geen asbest

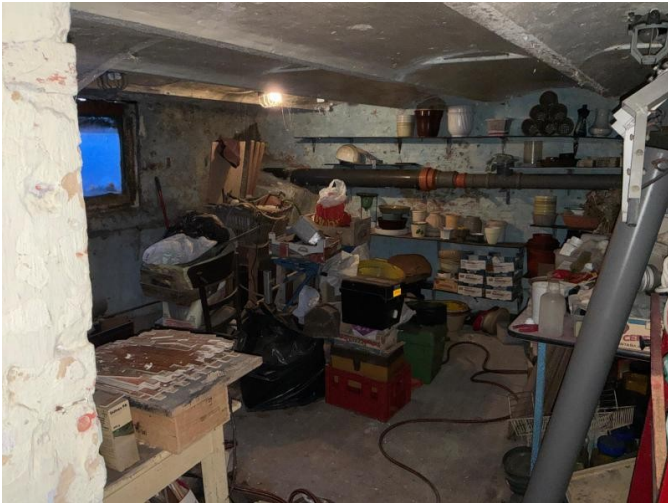
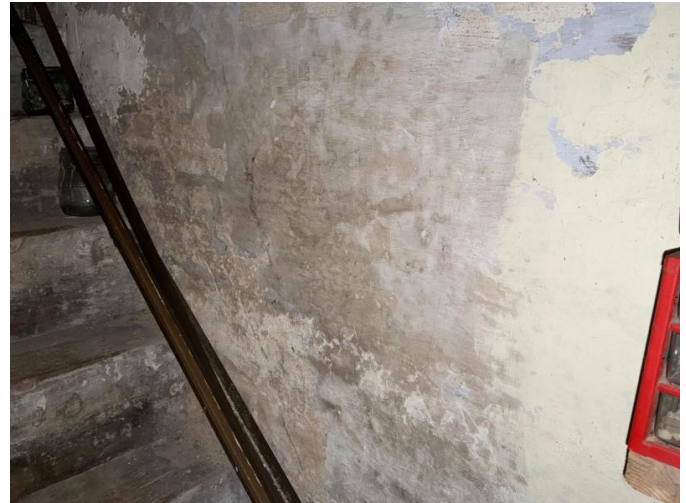
## Fiche 9: Cementen smeerlaag binnen

Geen asbest

#	Type	Referentie	Resultaat
9.1	Mengmonster	X3	Geen asbest

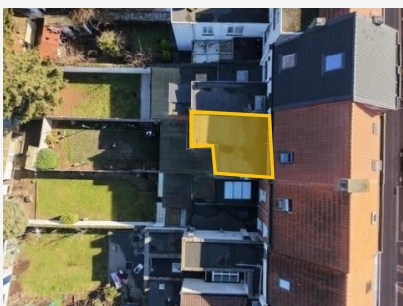
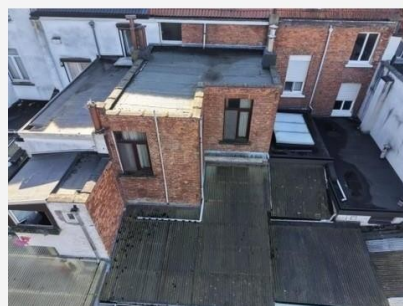
Geen asbest

#	Type	Referentie	Resultaat
10.1	Puntmonster	PU3	Geen asbest

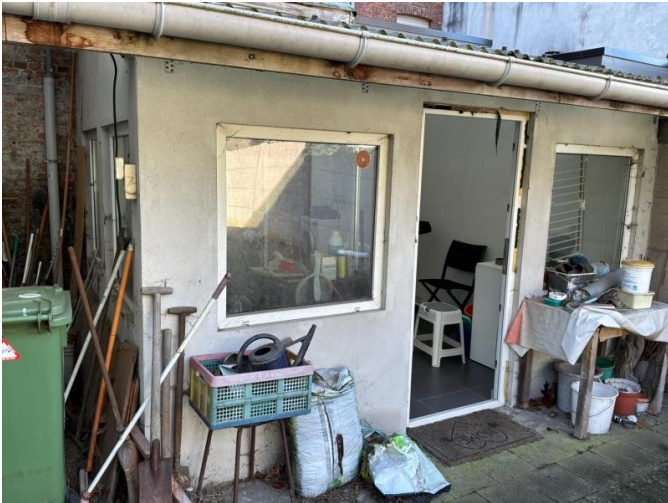
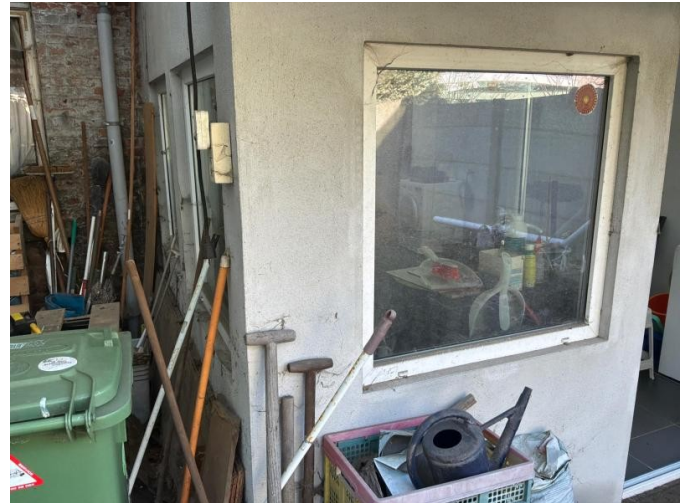
# Fiche 11: Cementen smeerlaag buiten

Geen asbest

#	Type	Referentie	Resultaat
11.1	Mengmonster	X4	Geen asbest

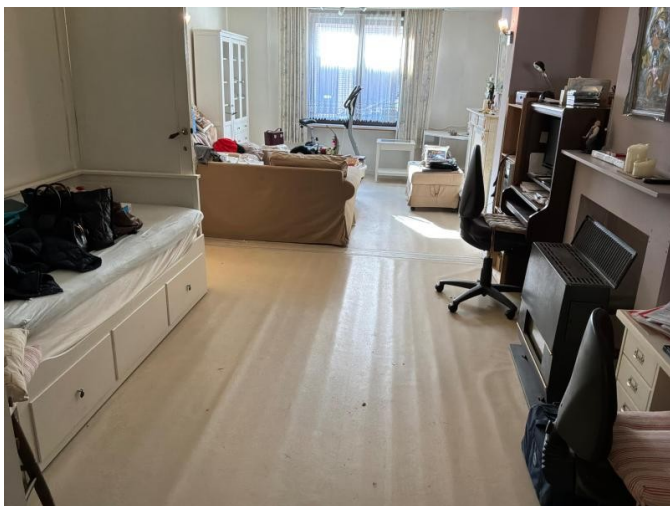
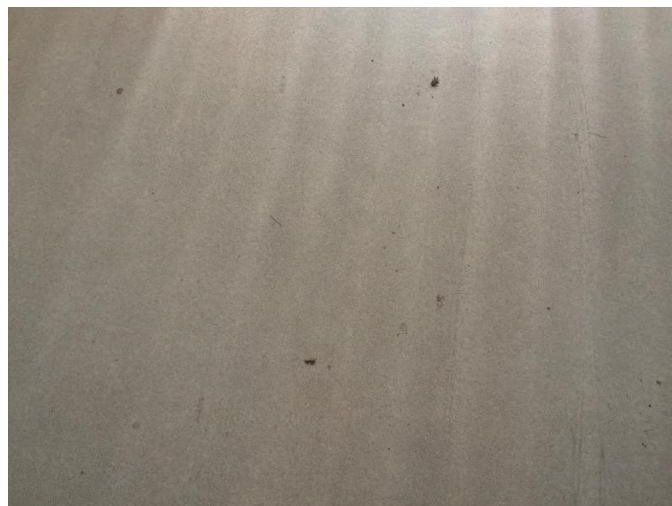
## Fiche 12: Vinylvloer (GLVRS)

Geen asbest

#	Type	Referentie	Resultaat
12.1	Puntmonster	PU1	Geen asbest

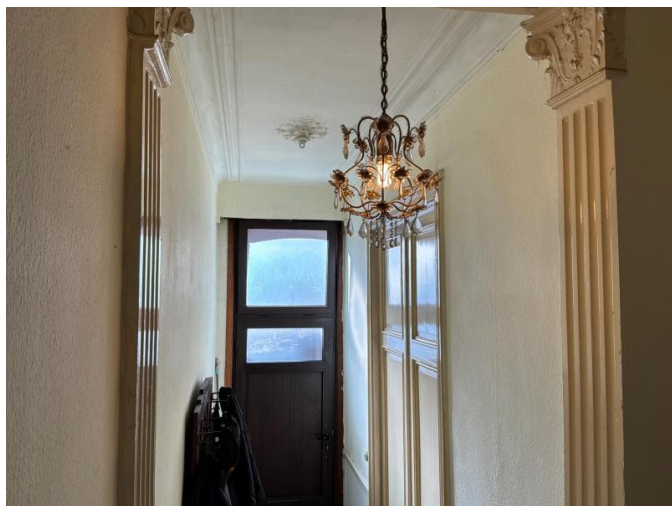
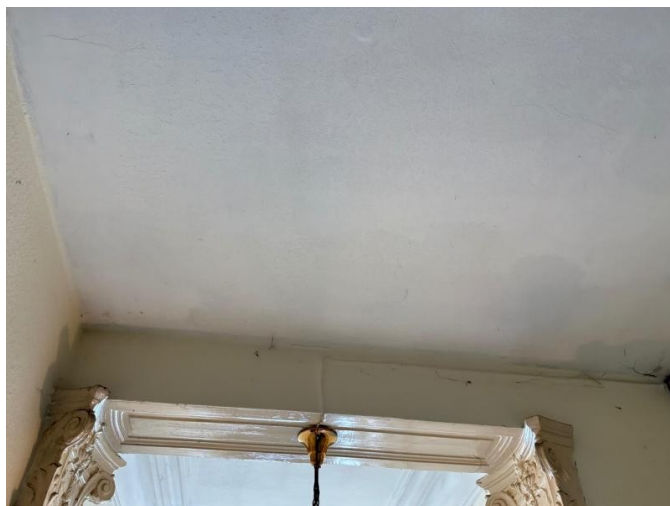
## Fiche 13: Plafondbepleistering

Geen asbest

#	Type	Referentie	Resultaat
13.1	Mengmonster	X2	Geen asbest

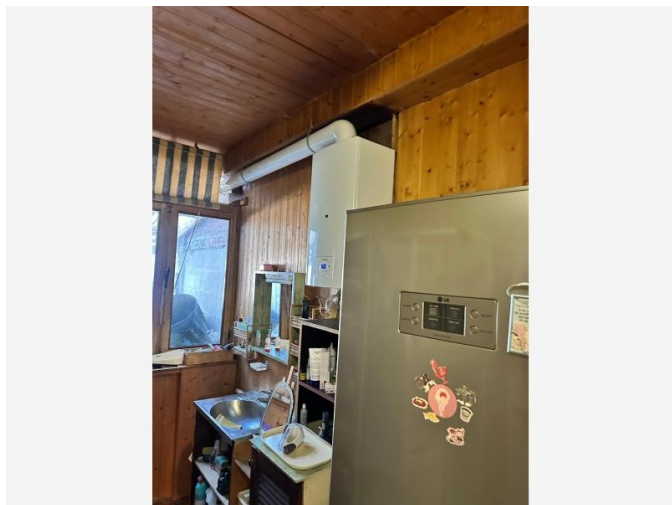
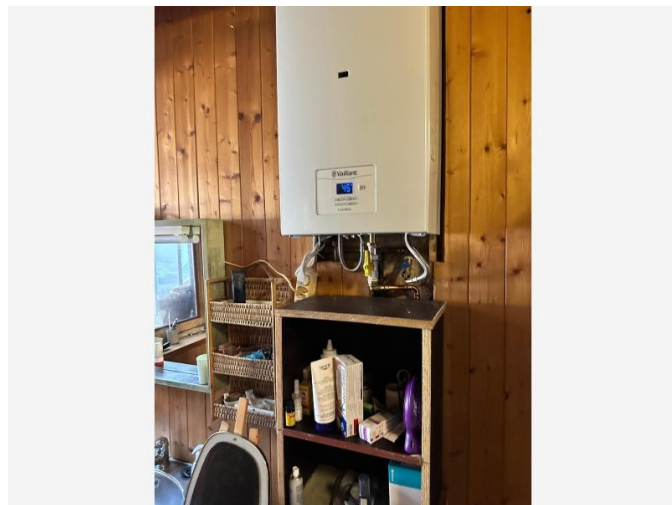
### Fiche 14: CV-ketel (niet verdacht)

Beschrijving	Notitie	Terug te vinden op plannen
Fiche 14: CV-ketel (niet verdacht)	De CV-ketel (dichtingen, isolerend materiaal) is niet asbestverdacht.	-
Fiche 15: Kit aan de ramen	De kit aan de ramen is niet asbestverdacht.	-
Fiche 16: (Schuin)dakbedekking bestaande uit pannen (niet verdacht)	De dakbedekking (pannen) bevat geen asbesthoudende materialen volgens visuele vaststelling & expertise. Indien de situatie wijzigt door bv afbraak of grondige verbouwwerken, is het aangewezen om bijkomend (destructief) onderzoek uit te voeren (met extra staalnames) op onderliggende/ingesloten materialen.	Plan 1.14: Dak(en)

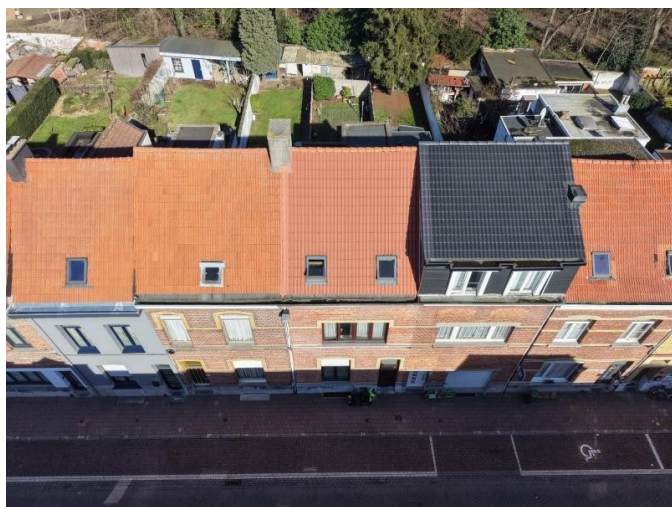
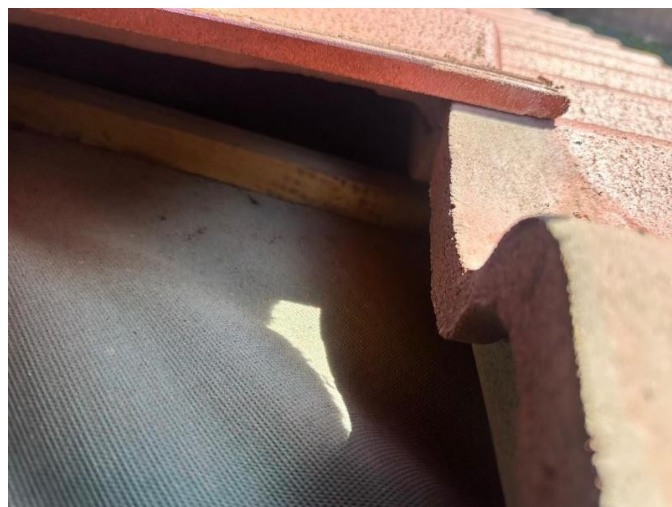
### Fiche 17: Geen asbestverdacht onderdak aangetroffen

Beschrijving	Notitie	Terug te vinden op plannen
Fiche 17: Geen asbestverdacht onderdak aangetroffen	Na het optillen van een pan werd geen asbestverdacht onderdak aangetroffen. Dit betekent niet dat er geen onderdak aanwezig kan zijn op plaatsen die niet gecontroleerd werden. Bij werken, laat een eventueel aangetroffen onderdak controleren op aanwezigheid van asbest.	Plan 1.13: Onderdak
Fiche 18: Leidingisolatie (niet aanwezig)	Er is geen asbestverdachte leidingisolatie aanwezig.	-
Fiche 19: Liftinfrastructuur (niet aanwezig)	Er is geen liftinfrastructuur aanwezig op de inspectielocatie.	-
