# Asbestinventarisatetest

Diestsesteenweg 736, 3010 Leuven

Attestnummer : 20260421-000507.000

Uitgegeven op : 21.04.2026

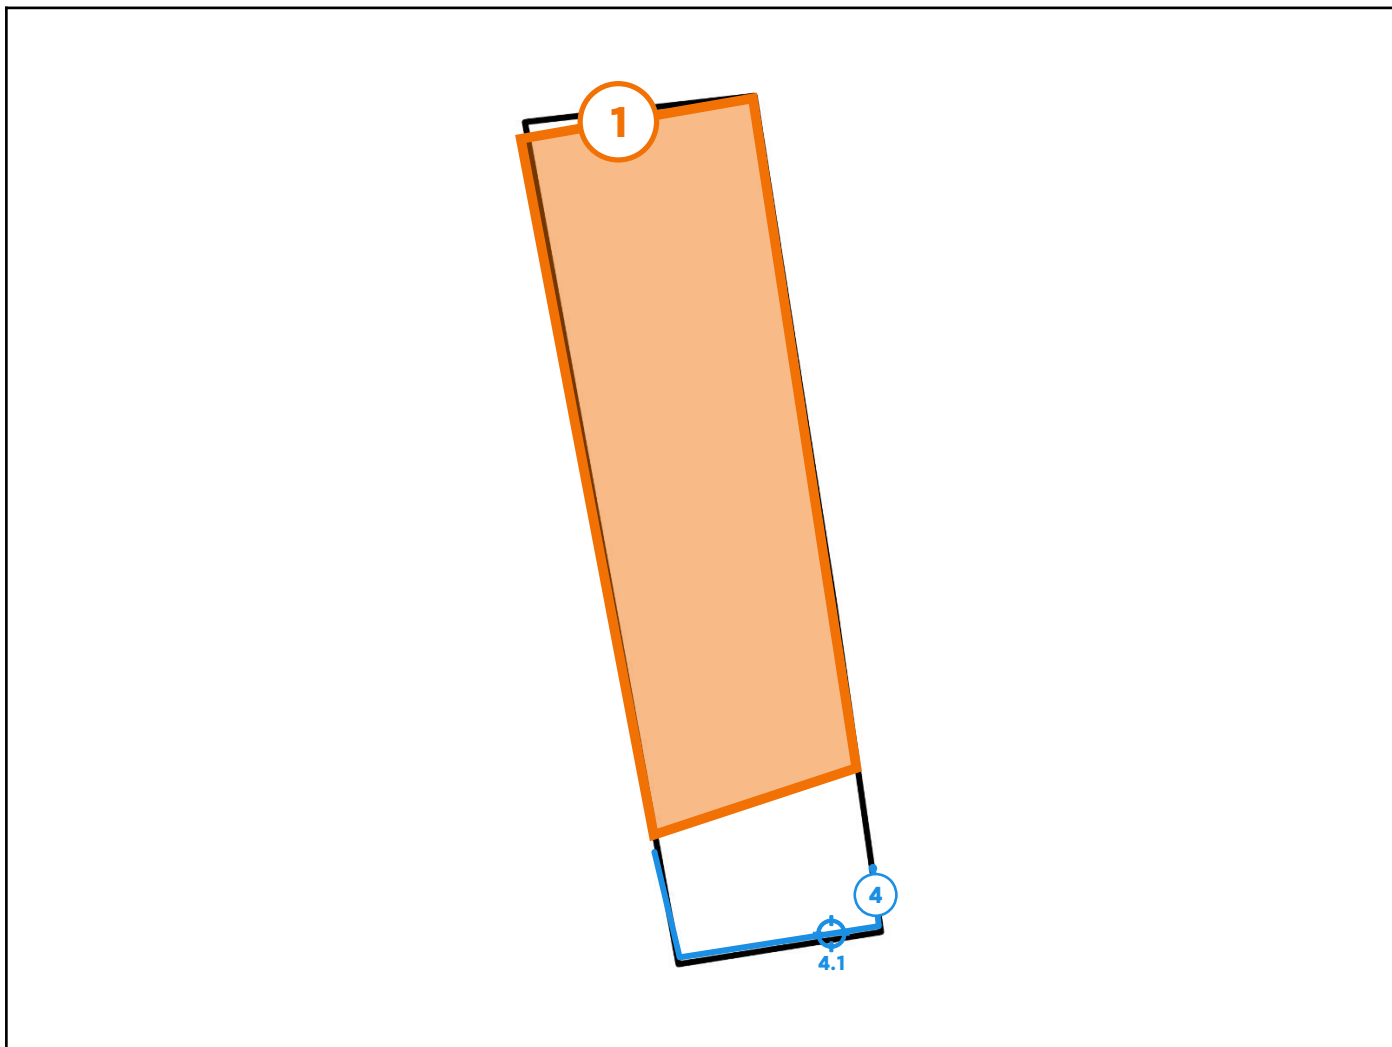
## Plan 1.1: Hoofdgebouw plan

Beschrijving	Type	Actie
1. Dak bestaande uit leien	Asbestmateriaal	<a href="#">Verwijderen</a>
4. Crepi gevels	Geen asbest	-
4.1 Code: MM06	Mengmonster	-

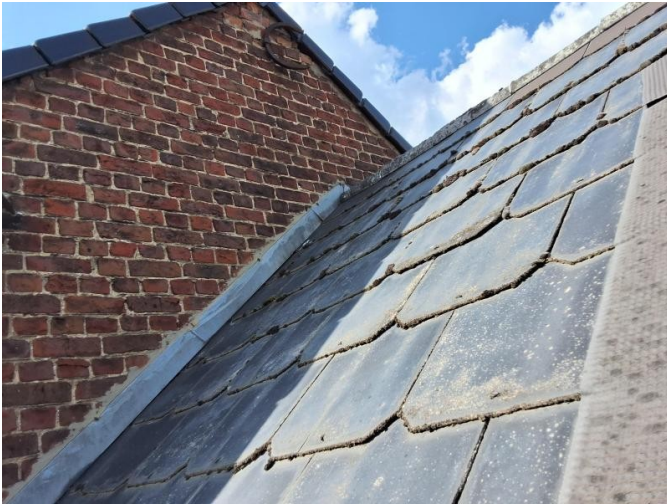
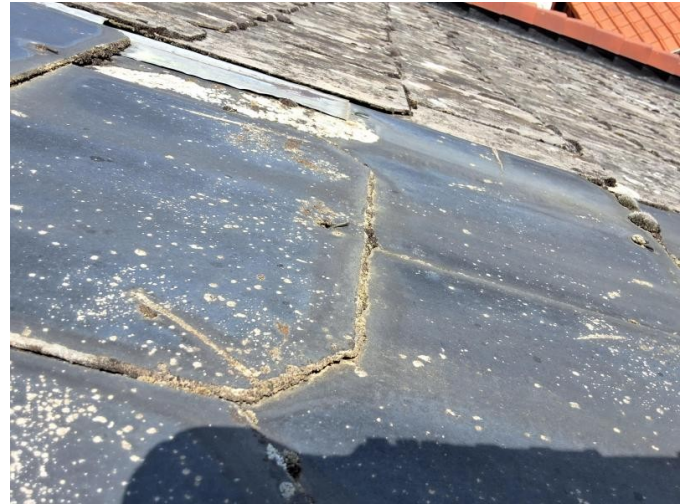
Overzichtsfoto

Detailfoto

Het asbestmateriaal valt onder de mijlpaal van 2034.

Eindbeoordeling materiaalrisico	Verhoogd materiaalrisico en/of verhoogde kans op vezelvrijgave
---------------------------------	--

Gebondenheid	Categorie 1: hechtgebonden in oorsprong
Asbestsoort (vezeltype)	Crocidoliet aanwezig
Asbestconcentratie	Laag (< 50%)
Afschermingsgraad van het gehele materiaal	Geheel of deels vrij aan de buitenlucht, maar geen contact met binnenlucht
Toestand van het materiaal	Matig beschadigd, matig verweerd

<b>Beschrijving</b>	Dak bestaande uit leien
<b>Omgeving</b>	Buiten
<b>Primaire drager</b>	Schuin dak
<b>Asbestmateriaal</b>	Dak- en gevelbekleding - Lei, shingle
<b>Bindmiddel van asbestmateriaal</b>	Cement
<b>Gebondenheid op basis van bindmiddel</b>	Hecht
<b>Hoeveelheid (oppervlakte - aantal)</b>	<ul style="list-style-type: none"><li>• 50,00 m<sup>2</sup> - 1 stuk</li></ul>
<b>Totale oppervlakte</b>	50,00 m <sup>2</sup>
<b>Eenvoudig bereikbaar</b>	Ja
<b>Bevestigingswijze</b>	<ul style="list-style-type: none"><li>• Geklemd</li><li>• Genageld, geniet</li></ul>
<b>Identificatiemethode</b>	De asbestdeskundige beoordeelt het materiaal als asbesthoudend, en dit zonder monstername.
<b>Destructieve handeling voor identificatie</b>	Nee
<b>Opmerking</b>	De hoeveelheid is een zo nauwkeurig mogelijke opmeting. Hieraan kunnen evenwel geen rechten worden ontleend.

Verwijderen

- Verwijder dit asbestmateriaal zo snel mogelijk. Volg de toestand goed op.
- Hemelwater dat afspoelt van asbestcement daken of gevels kan asbestdeeltjes bevatten. Gebruik het enkel voor gesloten circuits (bv. spoelen toiletten). Reinig na het vervangen van het dak of de gevel de dakgoten en regenwaterput of -ton om asbesthoudend sediment of slib te verwijderen

- Eenvoudige handelingen: mag via doe-het-zelf of door werknemer(s) met opleidingsattest eenvoudige handelingen  
Deze toepassing kan door een aannemer die over een opleidingsattest eenvoudige handelingen beschikt of door een particulier (doe-het-zelf), verwijderd worden indien er geen verhoogd risico op vrijgave van asbestvezels (max. concentratie 0,01 vezels/cm<sup>3</sup> - CODEX Art. VI.3-54) ontstaat en de toepassing voorafgaand wordt gefixeerd/bevochtigd; de individuele elementen zonder machinale werktuigen (boormachine, slijpschijf, hogedrukreiniger,...) en zonder breken of gooien een voor een losgemaakt worden; en ten slotte dubbel en luchtdicht verpakt weggevoerd worden naar een erkend afvalpunt (recyclagepark).

- Eenvoudige handelingen: enkel door erkend asbestverwijderaar  
Deze toepassing kan enkel door een erkende asbestverwijderaar verwijderd worden omdat er hier automatisch een verhoogd risico op vrijgave van asbestvezels (max. concentratie 0,01 vezels/cm<sup>3</sup> - CODEX - Art. VI.3-54) ontstaat. (Bron: VLAREM II: 6.4.0.1 par1, par2 en par3). Een erkend asbestverwijderaar moet ingeschakeld worden voor deze toepassingen die niet (kunnen) worden verwijderd door de couveuzemethode, door hermetische zone of door de materialen beschreven in Vlarem II, art. 6.4.0.1 par2. (Bron: Leidraad bij het Inspectieprotocol)

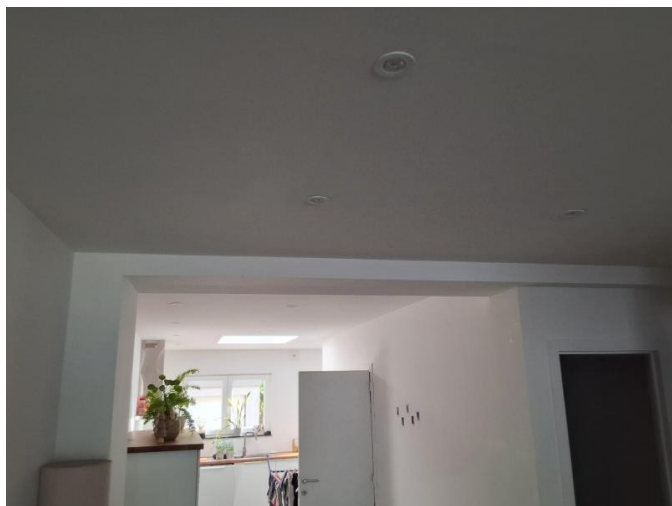
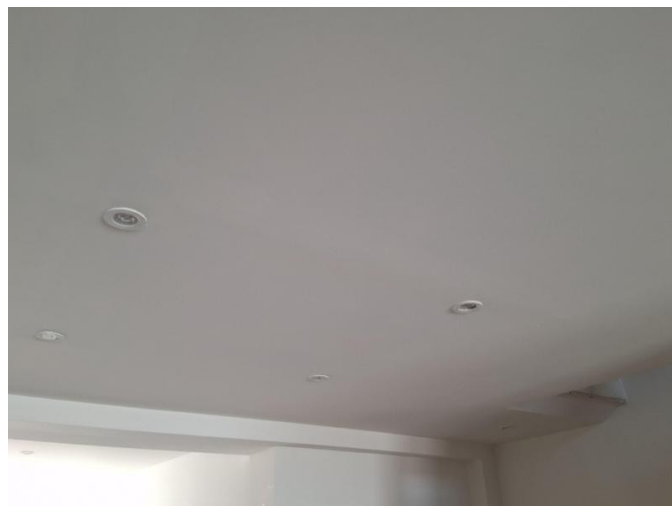
De plafonds werden afgewerkt met niet-asbestverdachte voorzetpanelen die inspectie van de bedekte structuur (opbouw, pleisterwerk) verhinderen.

Basis voor advies	De asbestdeskundige beoordeelt het materiaal als niet-asbestverdacht.
Primaire drager	Plafond

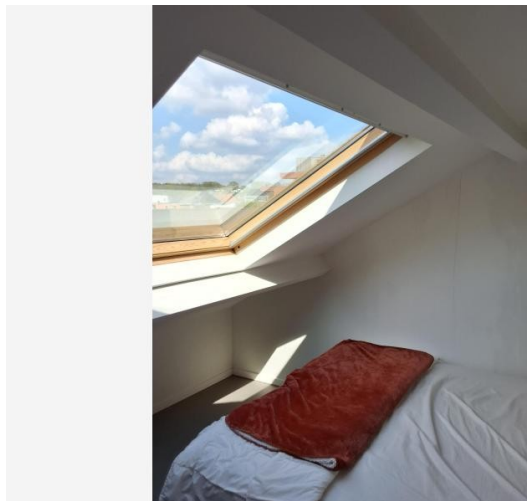
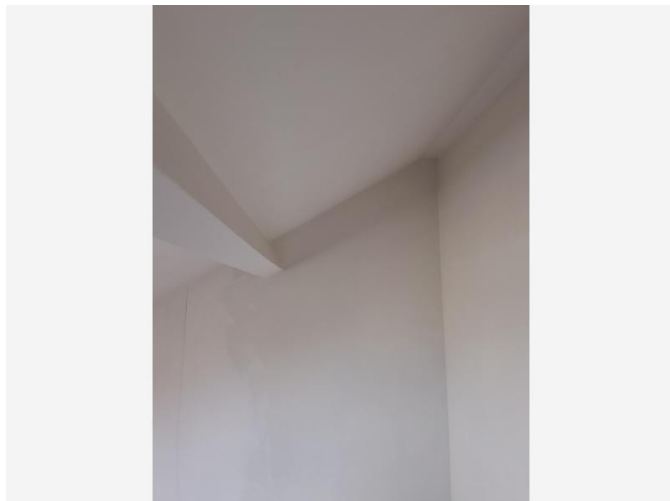
## Fiche 3: Plafonds en muren bestaande uit voorzetpanelen

De plafonds en muren werden afgewerkt met niet-asbestverdachte voorzetpanelen die inspectie van de bedekte structuur (opbouw, pleisterwerk) verhinderen.

Basis voor advies	De asbestdeskundige beoordeelt het materiaal als niet-asbestverdacht.
Primaire drager	Plafond

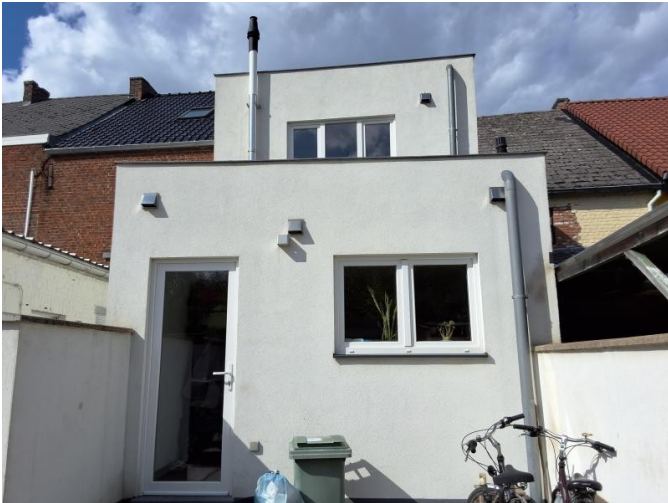
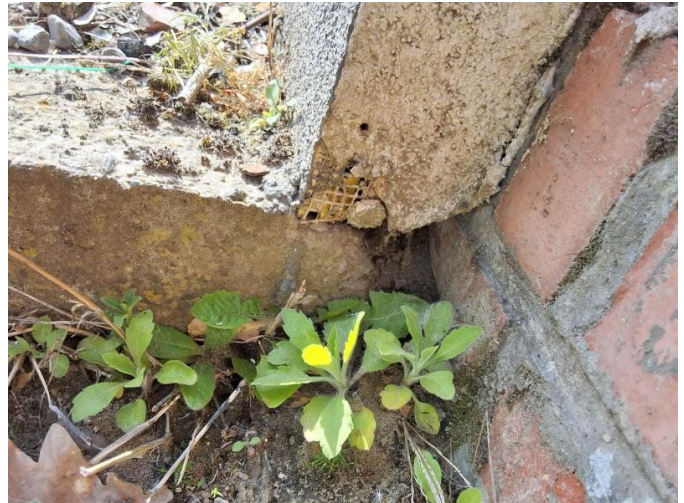
## Fiche 4: Crepi gevels

Geen asbest

#	Type	Referentie	Resultaat
4.1	Mengmonster	MM06	Geen asbest

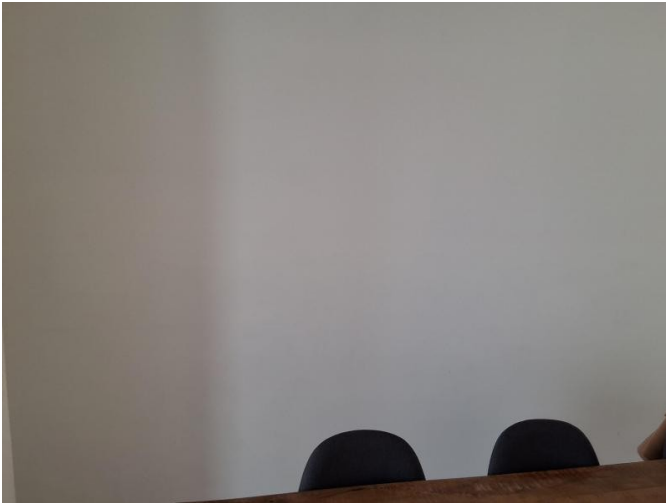
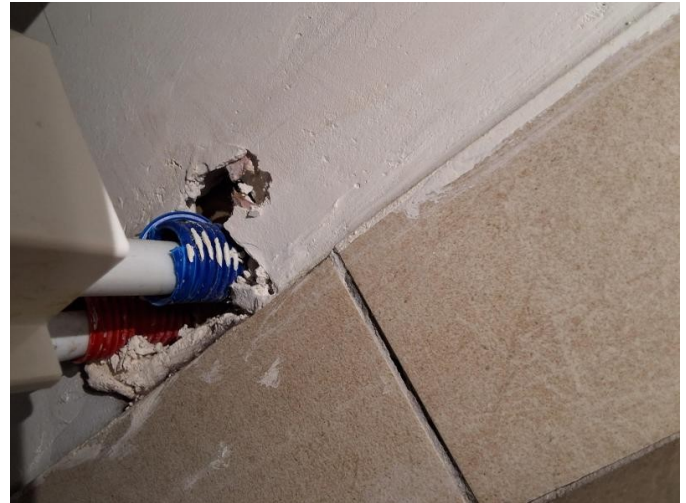
Geen asbest

#	Type	Referentie	Resultaat
5.1	Mengmonster	MM01	Geen asbest

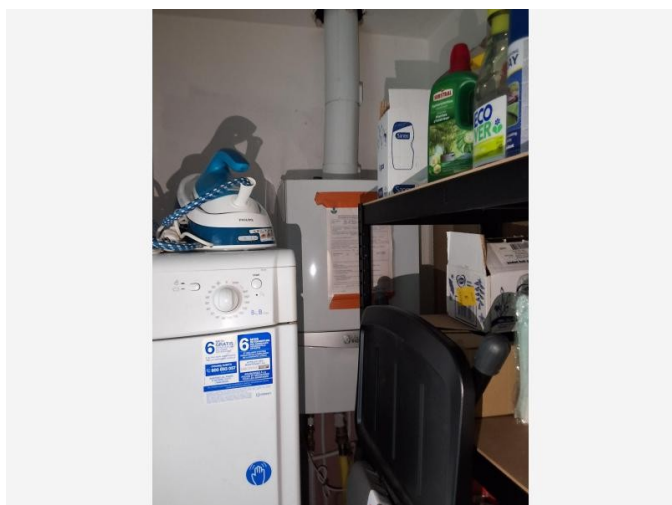
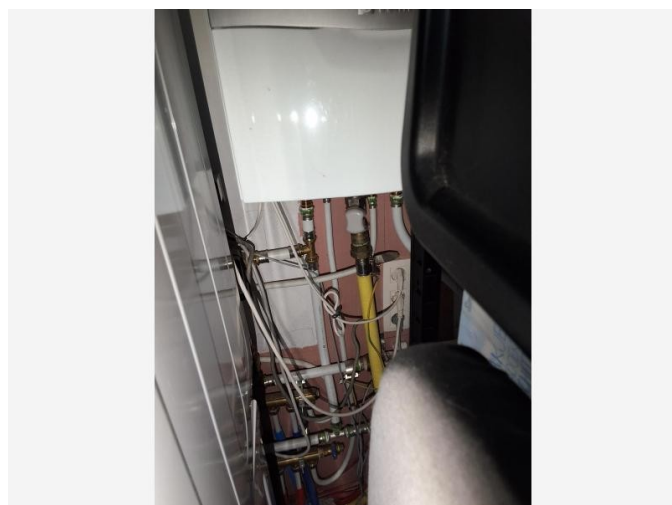
### Fiche 6: CV-ketel (niet verdacht)

Beschrijving	Notitie	Terug te vinden op plannen
Fiche 6: CV-ketel (niet verdacht)	De CV-ketel (dichtingen, isolerend materiaal) is niet asbestverdacht.	-
