Asbestinventarisatetest

Frans Pauwelslei 25, 2970 Schilde

Attestnummer : 20240103-000021.000

Uitgegeven op : 03.01.2024

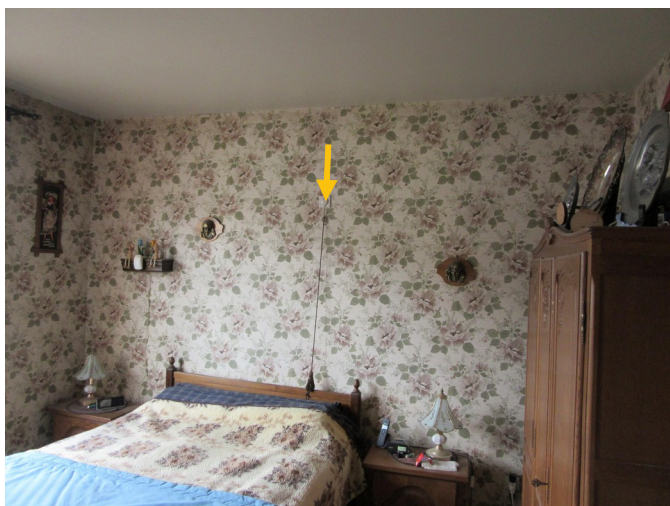
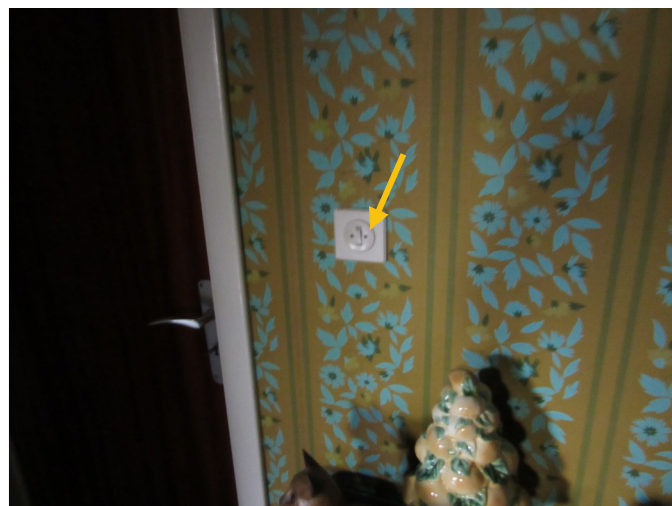
Het asbestmateriaal valt onder de mijlpaal van 2040.

Eindbeoordeling materiaalrisico	Zeer laag materiaalrisico en/of zeer lage kans op vezelvrijgave
---------------------------------	---

Gebondenheid	Categorie 1: hechtgebonden in oorsprong
Asbestsoort (vezeltype)	Crocidoliet aanwezig
Asbestconcentratie	Laag (< 50%)
Afschermingsgraad van het gehele materiaal	Stootvaste afscherming of omkasting
Toestand van het materiaal	Onbeschadigd, niet verweerd

Beschrijving	Bakeliet schakelaars doorheen de woning
Omgeving	Binnen
Primaire drager	Communicatie en elektrische infrastructuur en uitrusting
Asbestmateriaal	Plaat, paneel, tablet - Type Bakeliet
Bindmiddel van asbestmateriaal	Kunststof of -hars
Gebondenheid op basis van bindmiddel	Hecht
Hoeveelheid (oppervlakte - dikte - aantal)	• 1,00 m ² - 0,40 cm - 1 stuk
Totaal volume	0,004 m ³
Eenvoudig bereikbaar	Ja
Bevestigingswijze	• Geschroefd

Zorgvuldig beheren

- Zorg voor een veilig beheer. Vermijd het beschadigen van het asbestmateriaal. Controleer de toestand jaarlijks op wijzigingen.
- Zorg voor een veilig beheer en verwijder dit asbestmateriaal wanneer het bij werken eenvoudig bereikbaar wordt. Controleer de toestand jaarlijks op wijzigingen.

- Eenvoudige handelingen: enkel door erkend asbestverwijderaar
Vermits het hier gaat om een elektrische installatie is het aangeraden bij verwijdering altijd professionele mensen in te schakelen .

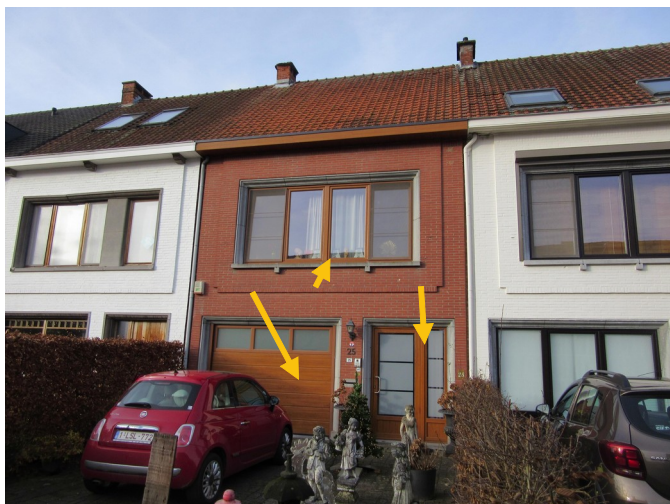
Er zijn nieuwe ramen geplaatst in 2005

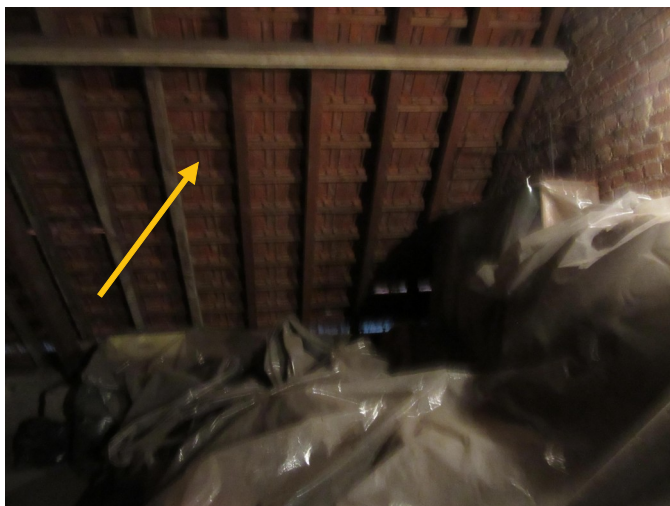
De woning heeft een niet geïsoleerd pannendak .

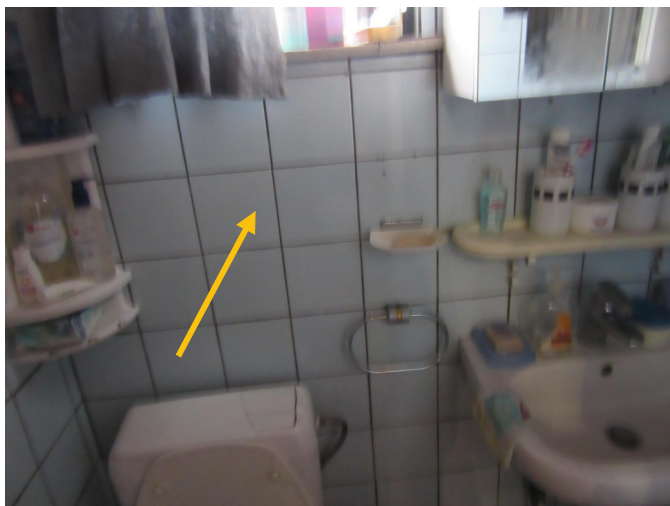
Fiche 4: Gelijmde tegels in de badkamer .

De tegels in de badkamer zijn gelijmd en het is niet mogelijk om de tegelijm te bemonsteren .

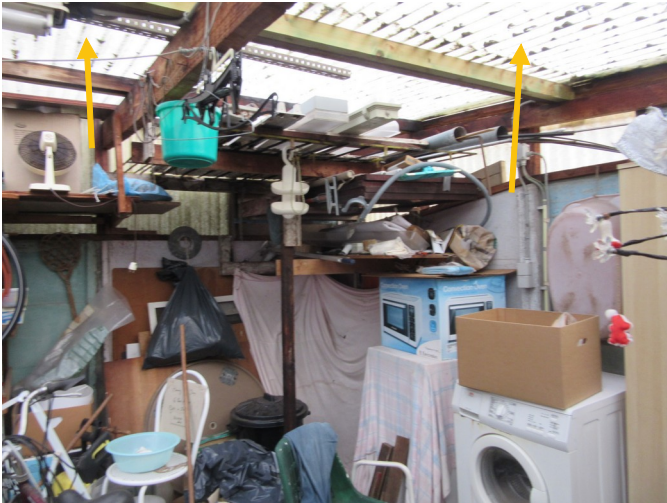
De daken van de bijgebouwen zijn afgewerkt met polyester platen .

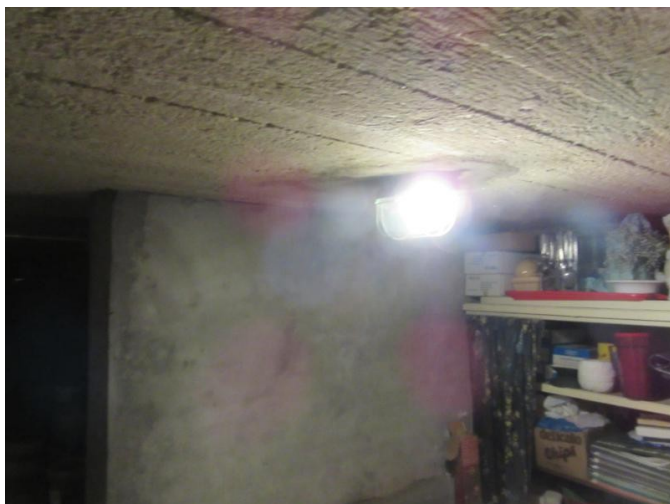
De kelder is volledig gecementeerd .

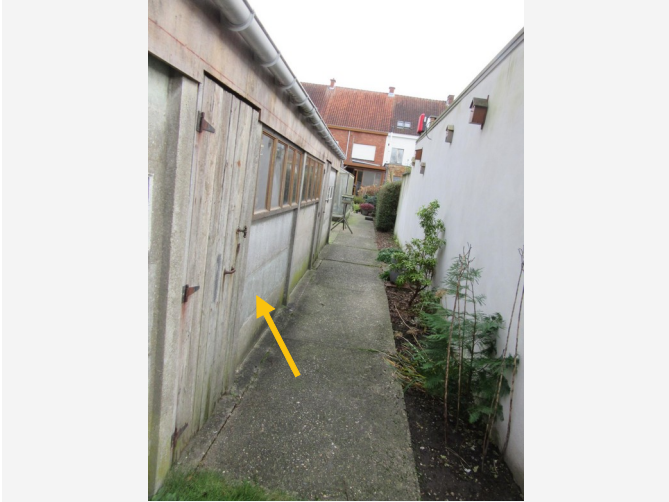
Fiche 7: Wanden bijgebouwen opgetrokken met betonplaten .

De wanden van de bijgebouwen bestaan uit betonplaten .

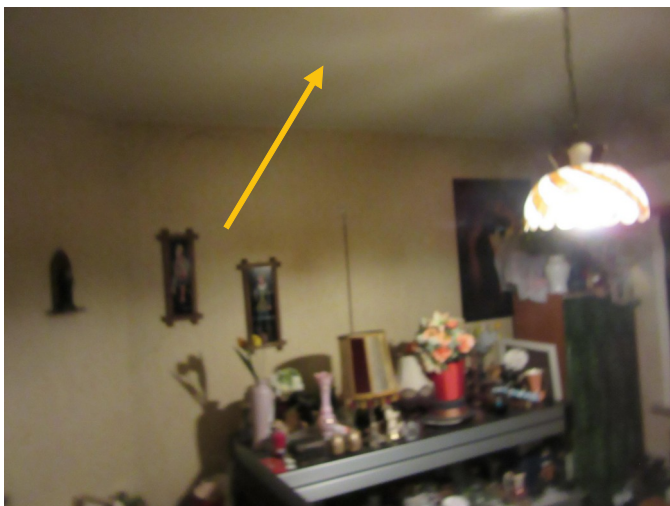
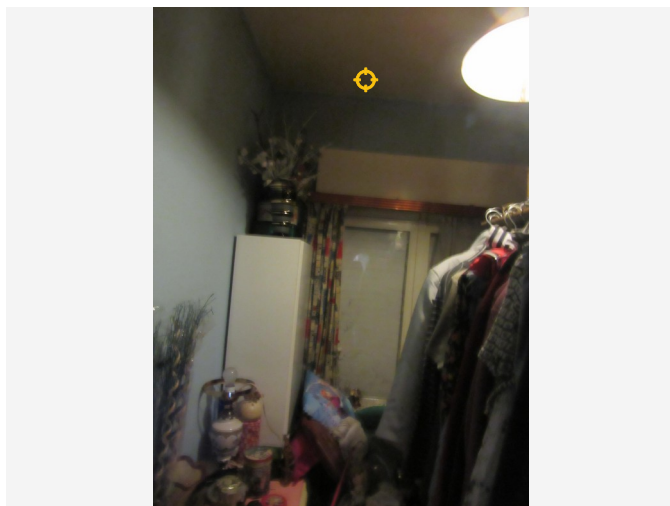
Geen asbest

#	Type	Referentie	Resultaat
8.1	Mengmonster	MM02	Geen asbest

Beschrijving	Beplesitering plafond hoofdgebouw
Omgeving	Binnen
Primaire drager	Plafond

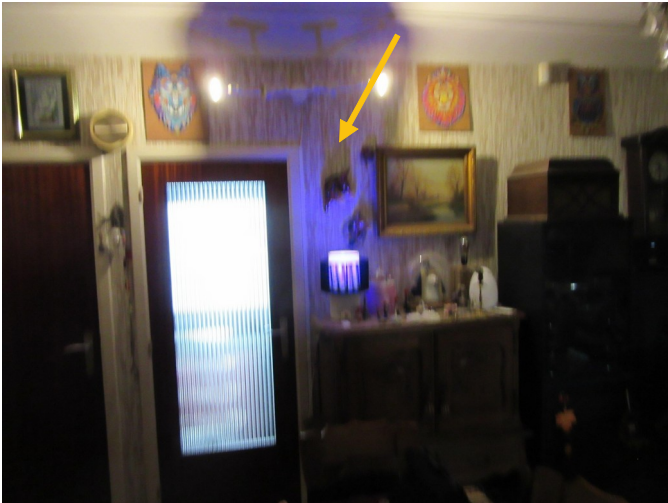
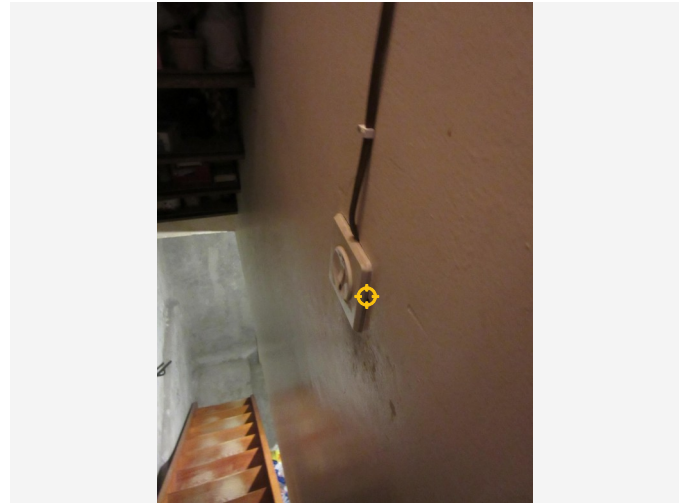
Geen asbest

#	Type	Referentie	Resultaat
9.1	Mengmonster	MM01	Geen asbest

Beschrijving	Beploistering muren hoofdgebouw
Omgeving	Binnen
Primaire drager	Binnenwand
