Asbestinventarisatetest

Blandenstraat 179/11, 3053 Oud-Heverlee

Attestnummer : 20240912-000230.000

Uitgegeven op : 12.09.2024

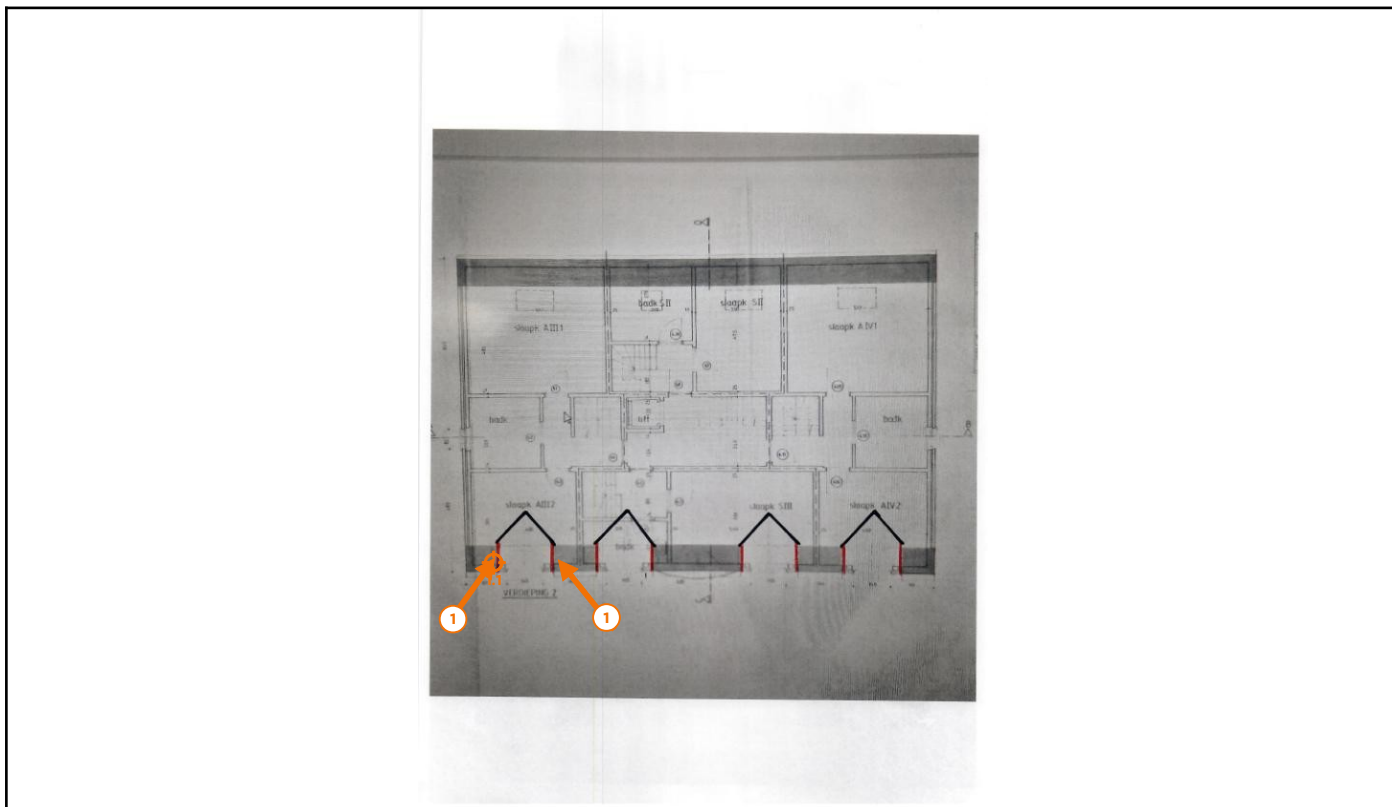
Plan 1.7: Verdieping +2

Beschrijving	Type	Actie
1. Leien dakkapel	Asbestmateriaal	Verwijderen
1.1 Code: MM01	Puntmonster	-

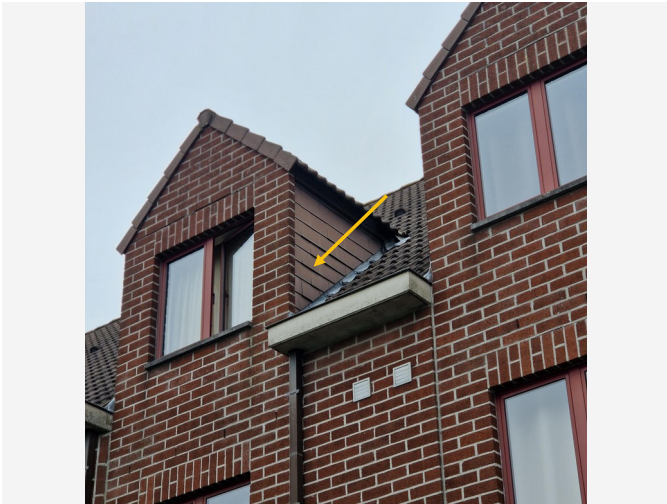
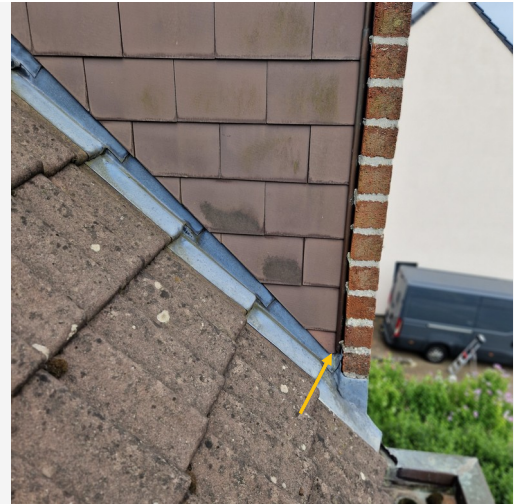
Het asbestmateriaal valt onder de mijlpaal van 2034.

Eindbeoordeling materiaalrisico	Laag materiaalrisico en/of verlaagde kans op vezelvrijgave
---------------------------------	--

Gebondenheid	Categorie 1: hechtgebonden in oorsprong
Asbestsoort (vezeltype)	Alleen chrysotiel
Asbestconcentratie	Laag (< 50%)
Afschermingsgraad van het gehele materiaal	Geheel of deels vrij aan de buitenlucht
Toestand van het materiaal	Licht beschadigd, licht verweerd. Intact calciumsilicaatmateriaal of categorie III 'gebondenheid'

#	Type	Referentie	Resultaat
1.1	Puntmonster	MM01	Chrysotiel

Beschrijving	Leien dakkapel
Omgeving	Buiten
Primaire drager	Wand buitenschil
Asbestmateriaal	Dak- en gevelbekleding - Lei, shingle
Bindmiddel van asbestmateriaal	Cement
Gebondenheid op basis van bindmiddel	Hecht
Hoeveelheid (oppervlakte - aantal)	<ul style="list-style-type: none">• 1,00 m² - 1 stuk
Totale oppervlakte	1,00 m ²
Eenvoudig bereikbaar	Ja
Bevestigingswijze	<ul style="list-style-type: none">• Verlijmd, ingegoten, versmeerd
Identificatiemethode	Vaststelling met monstername
Destructieve handeling voor identificatie	Nee

Verwijderen

- Zorg voor een veilig beheer. Vermijd het beschadigen van het asbestmateriaal. Controleer de toestand jaarlijks op wijzigingen.
- Zorg voor een veilig beheer en verwijder dit asbestmateriaal wanneer het bij werken eenvoudig bereikbaar wordt. Controleer de toestand jaarlijks op wijzigingen.

- Eenvoudige handelingen: mag via doe-het-zelf of door werknemer(s) met opleidingsattest eenvoudige handelingen
Aangezien de leien volgens mij verlijmd zijn betaat de kans dat ze breken tijdens het verwijderen. Laat ze daarom verwijderen door een aannemer met opleidingsattest eenvoudige handelingen.

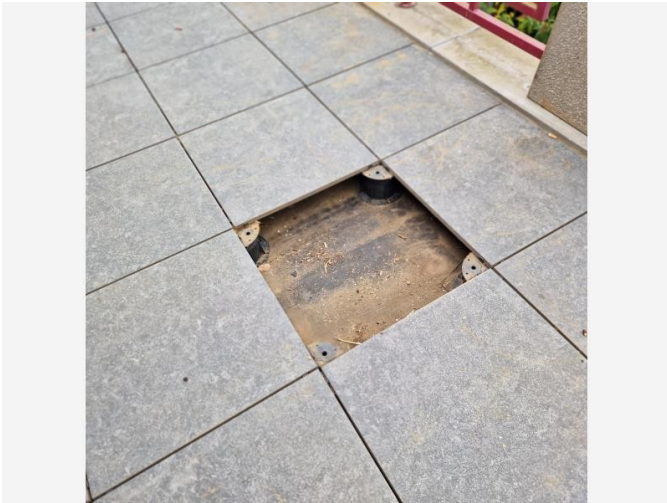
Het terras is in 2022 volledig verwijderd en vangen door een nieuw terras ,zie bijhorend document.(vrij van asbest)

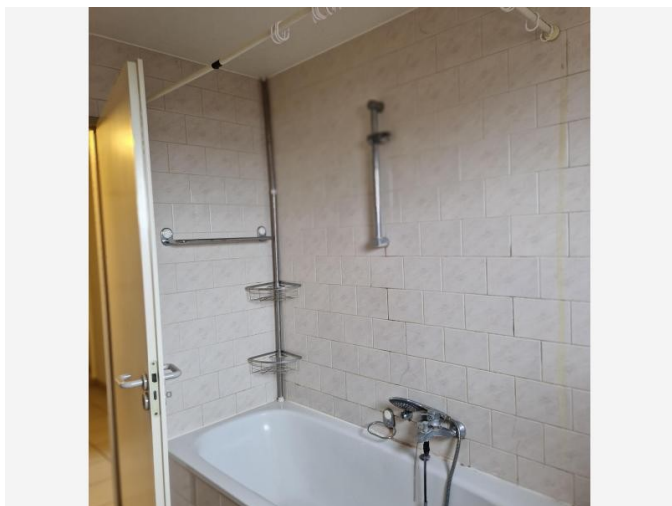
Onderzoek heeft uitgewezen dat tegellijm die gebruikt is voor het aanbrengen van wandtegels in badkamers, toiletten en keukens (in zeldzame gevallen) asbesthoudend kan zijn.

Zodra de toepassing zichtbaar wordt (kapotte tegel/renovatie) is monsternamen en analyse aangewezen.

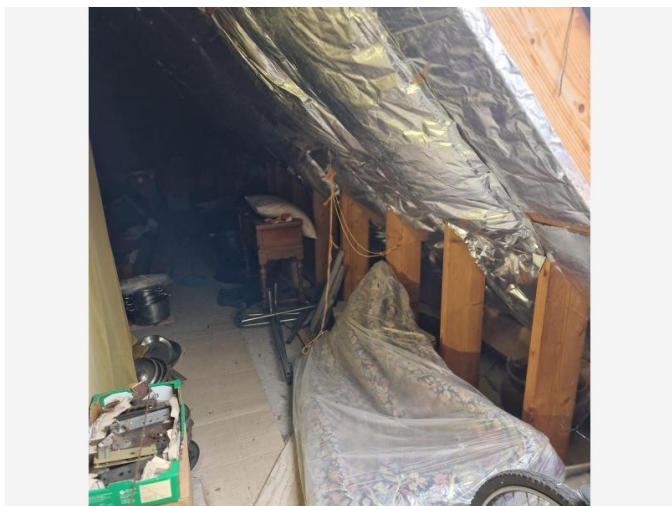
De zolder is vrij van asbest , dak pannen met dampscherm onder.

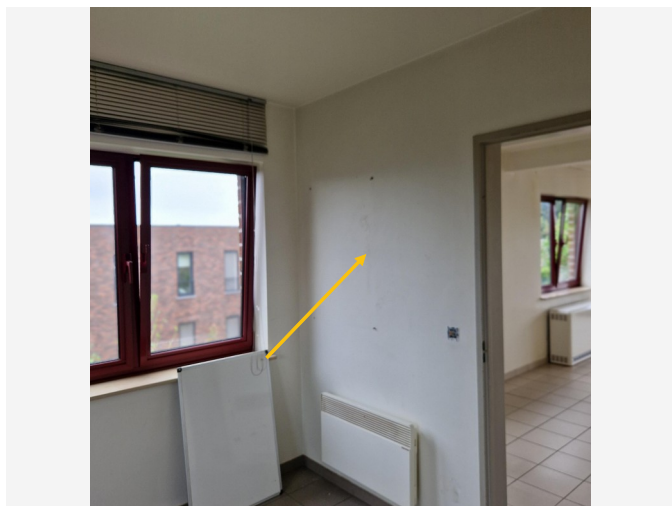
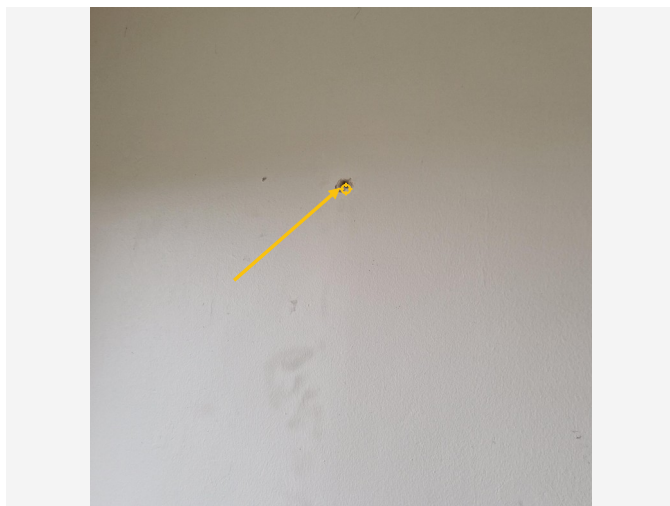
Geen asbest

#	Type	Referentie	Resultaat
5.1	Mengmonster	MM 01	Geen asbest

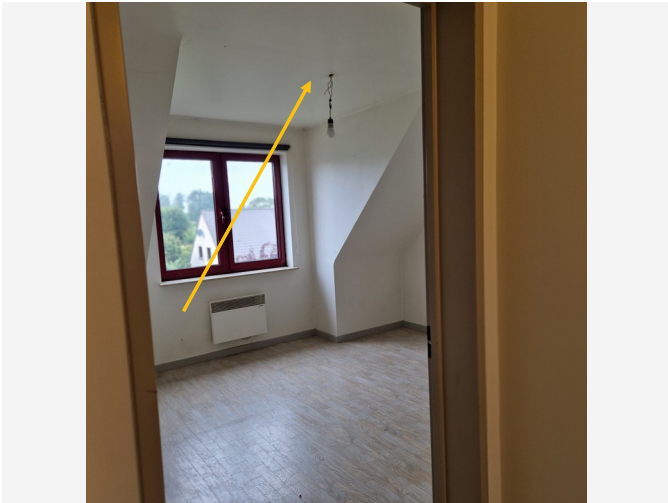
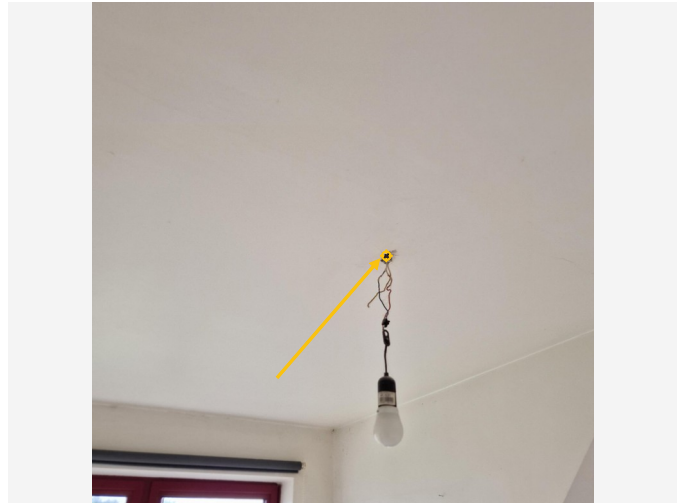
Fiche 6: Pleisterwerk plafond

Geen asbest

#	Type	Referentie	Resultaat
6.1	Mengmonster	MM02	Geen asbest
