# Asbestinventarisatetest

Blandenstraat 179/14, 3053 Oud-Heverlee

Attestnummer : 20240912-000241.000

Uitgegeven op : 12.09.2024

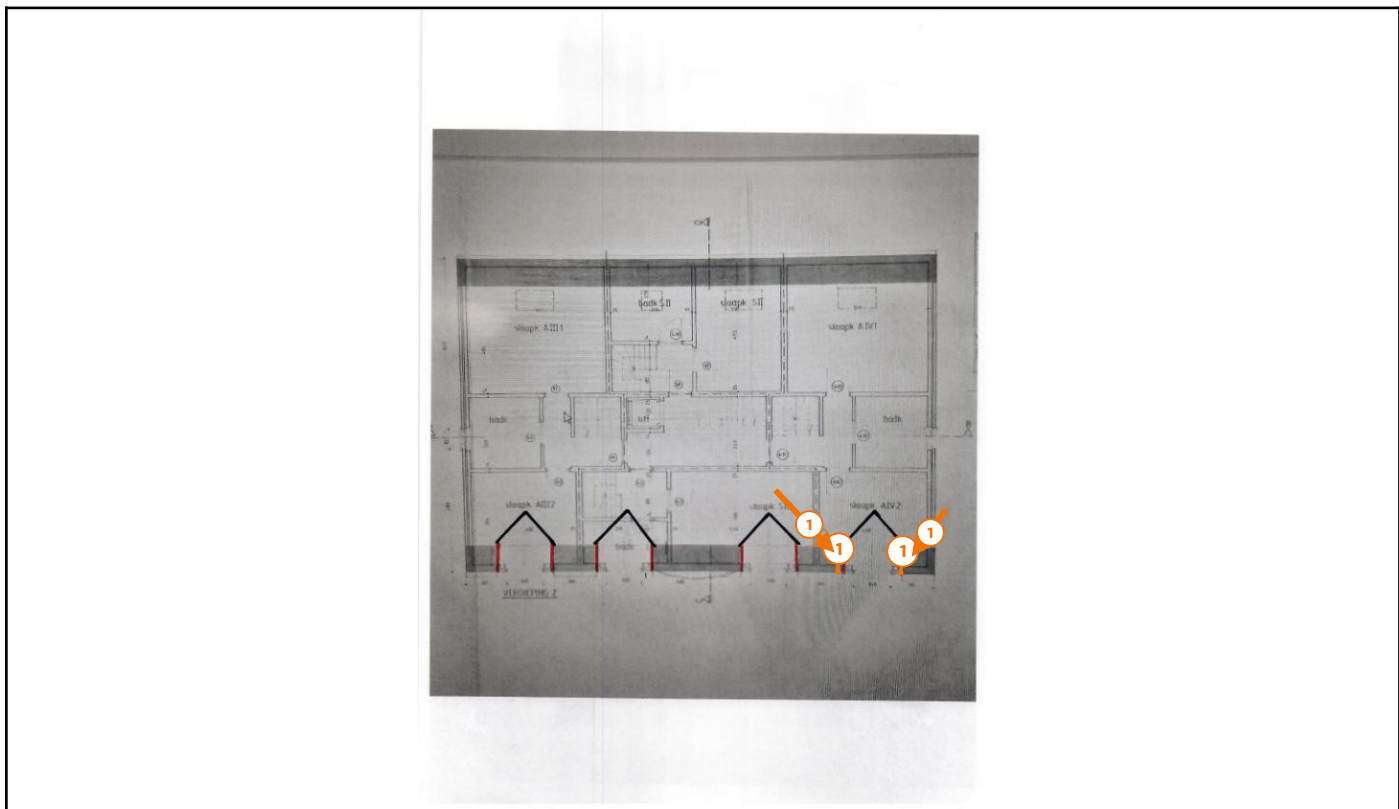
## Plan 1.8: Verdieping +2

Beschrijving	Type	Actie
1. Leien dakkapel	Asbestmateriaal	<a href="#">Verwijderen</a>

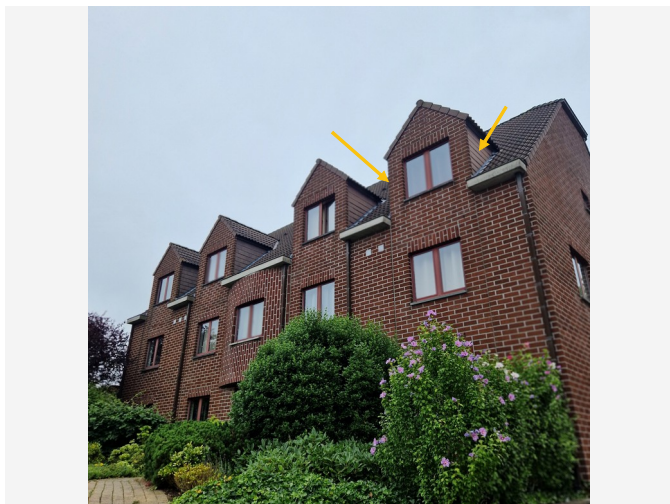
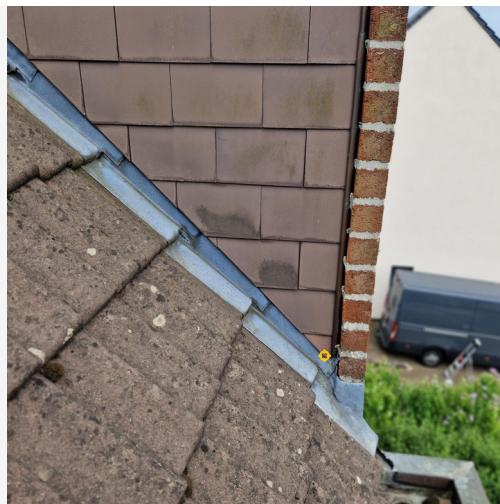
Het asbestmateriaal valt onder de mijlpaal van 2034.

Eindbeoordeling materiaalrisico	Laag materiaalrisico en/of verlaagde kans op vezelvrijgave
---------------------------------	--

Gebondenheid	Categorie 1: hechtgebonden in oorsprong
Asbestsoort (vezeltype)	Alleen chrysotiel
Asbestconcentratie	Laag (< 50%)
Afschermingsgraad van het gehele materiaal	Geheel of deels vrij aan de buitenlucht
Toestand van het materiaal	Licht beschadigd, licht verweerd. Intact calciumsilicaatmateriaal of categorie III 'gebondenheid'

#	Type	Referentie	Resultaat
1.1	Puntmonster	MM01	Chrysotiel

Beschrijving	Leien dakkapel
Omgeving	Buiten
Primaire drager	Wand buitenschil
Asbestmateriaal	Dak- en gevelbekleding - Lei, shingle
Bindmiddel van asbestmateriaal	Cement
Gebondenheid op basis van bindmiddel	Hecht
Hoeveelheid (oppervlakte - aantal)	• 1,00 m <sup>2</sup> - 1 stuk
Totale oppervlakte	1,00 m <sup>2</sup>
Eenvoudig bereikbaar	Ja
Bevestigingswijze	• Verlijmd, ingegoten, versmeerd
Identificatiemethode	Vaststelling met monstername
Destructieve handeling voor identificatie	Nee

Verwijderen

- Zorg voor een veilig beheer. Vermijd het beschadigen van het asbestmateriaal. Controleer de toestand jaarlijks op wijzigingen.
- Zorg voor een veilig beheer en verwijder dit asbestmateriaal wanneer het bij werken eenvoudig bereikbaar wordt. Controleer de toestand jaarlijks op wijzigingen.

- Eenvoudige handelingen: mag via doe-het-zelf of door werknemer(s) met opleidingsattest eenvoudige handelingen  
Aangezien de leien volgens mij verlijmd zijn bestaat de kans dat ze breken tijdens het verwijderen. Laat ze daarom verwijderen door een aannemer met opleidingsattest eenvoudige handelingen.

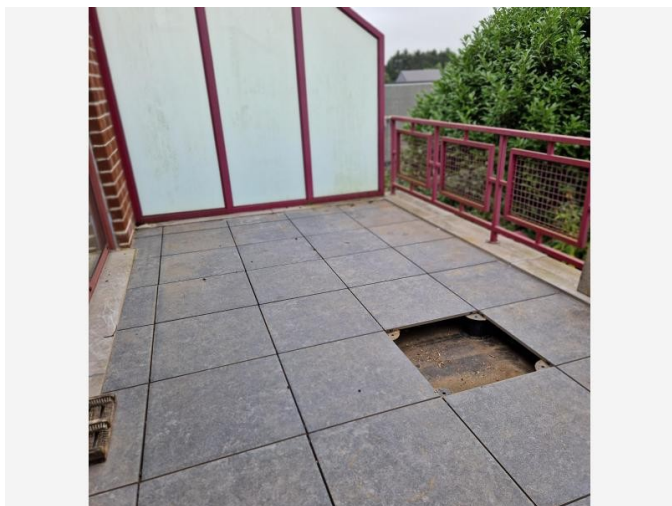
De roofing werdt in 2022 volledig verwijderd en vervangen , zie bewijsdocument ! ( vrij van asbest )

Identificatiemethode	Vaststelling en expertise en bewijsdocumenten.(niet asbestverdacht).
----------------------	--

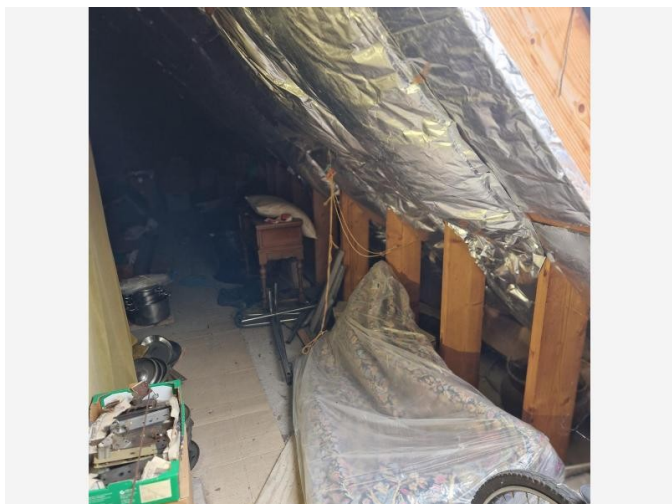
Zolder is vrij van asbest,dak in pannen met dampscherm onderdak.

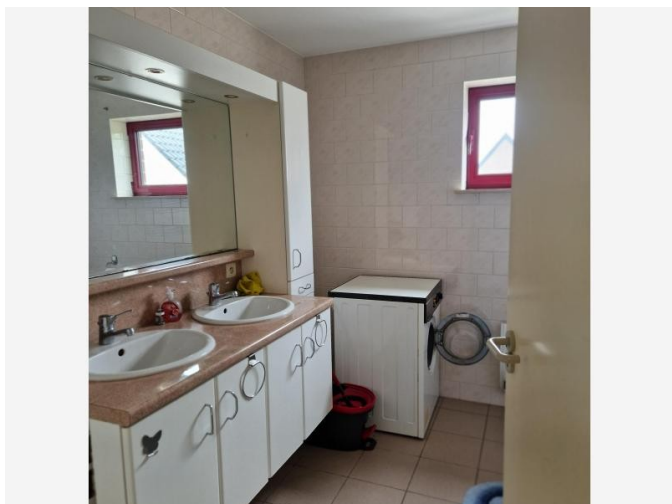
Onderzoek heeft uitgewezen dat tegelijm die gebruikt is voor het aanbrengen van wandtegels in badkamers ,toiletten en keukens (in zeldzame gevallen) asbesthoudend kan zijn.

Zodra de toepassing zichtbaar wordt (kapotte tegel/renovatiewerken )is monsternamen en analyse aangewezen.

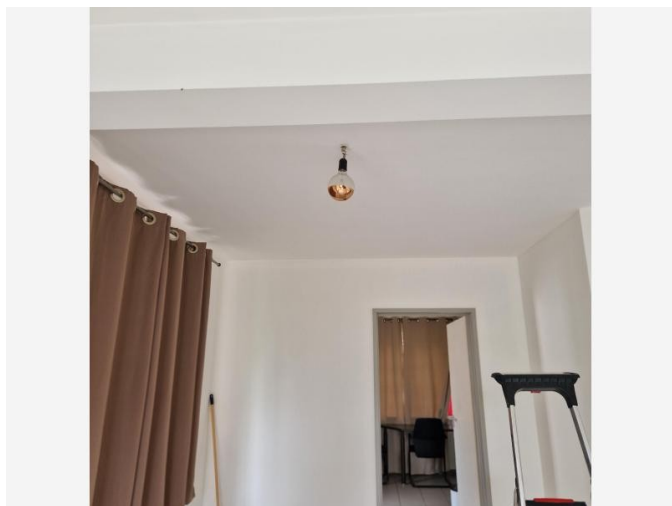
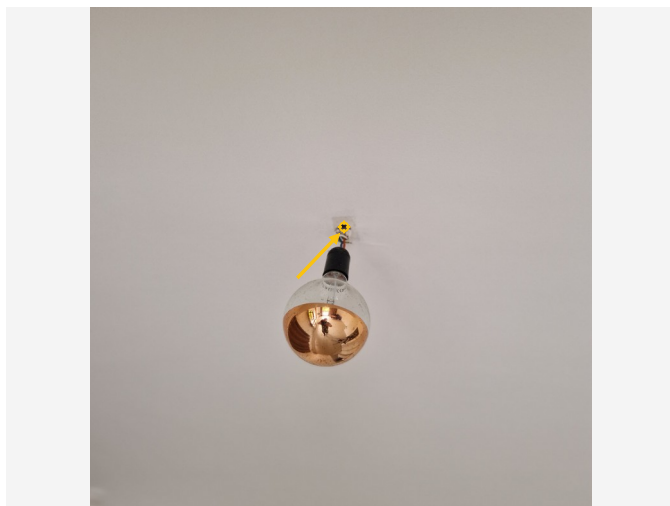
## Fiche 5: Pleisterwerk plafond

Geen asbest

#	Type	Referentie	Resultaat
5.1	Mengmonster	MM02	Geen asbest

<b>Beschrijving</b>	Pleisterwerk plafond
<b>Omgeving</b>	Binnen
<b>Primaire drager</b>	Plafond
<b>Bindmiddel van materiaal</b>	Gips - kalk
<b>Gebondenheid op basis van bindmiddel</b>	Niet-hechtgebonden
<b>Hoeveelheid (oppervlakte - dikte - aantal)</b>	• 110,00 m <sup>2</sup> - 0,80 cm - 1 stuk
<b>Totaal volume</b>	0,88 m <sup>3</sup>
<b>Identificatiemethode</b>	Vaststelling met monstername
<b>Destructieve handeling voor identificatie</b>	Nee

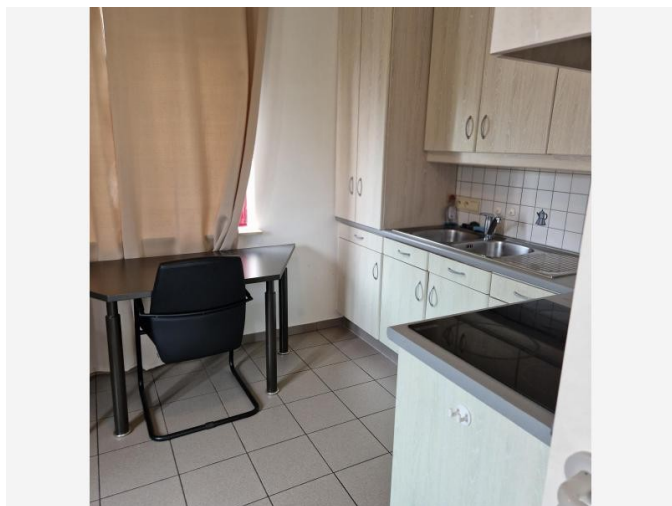
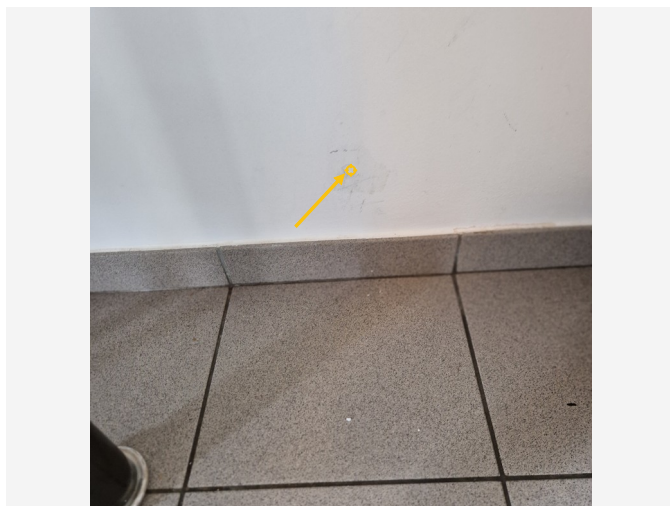
Geen asbest

#	Type	Referentie	Resultaat
6.1	Mengmonster	MM 01	Geen asbest

Beschrijving	Pleisterwerk muren
Omgeving	Binnen
Primaire drager	Binnenwand
Bindmiddel van materiaal	Gips - kalk
Gebondenheid op basis van bindmiddel	Niet-hechtgebonden
Hoeveelheid (oppervlakte - dikte - aantal)	• 98,00 m <sup>2</sup> - 0,80 cm - 1 stuk
Totaal volume	0,784 m <sup>3</sup>
Identificatiemethode	Vaststelling met monstername
Destructieve handeling voor identificatie	Nee
