# Asbestinventarisatattest

Belgiëlei 133, 2018 Antwerpen

Attestnummer : 20250629-000172.001

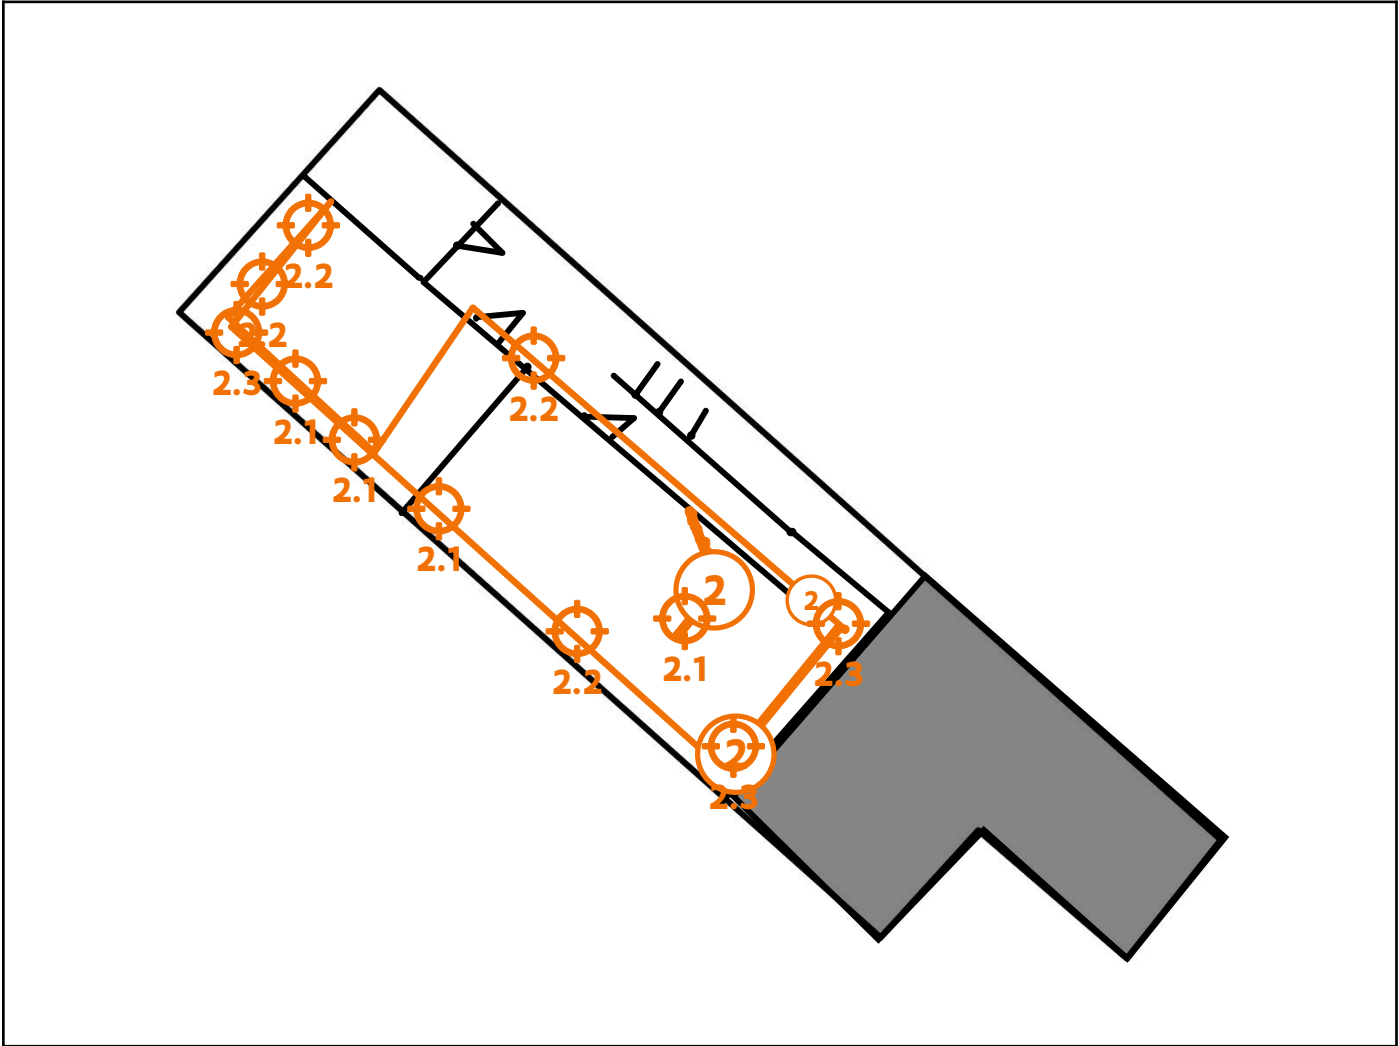
# Plan 1.1: Kelder

| Beschrijving | Type | Actie |
|---|---|---|
| 2. Leidinsisolatie in kelder | Asbestmateriaal | Verwijderen |

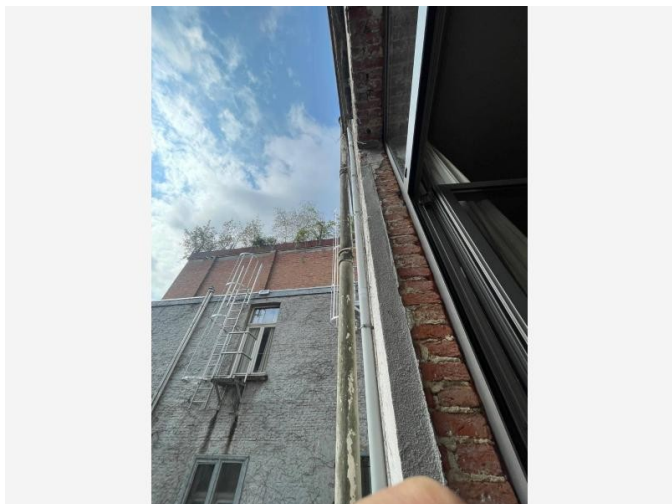
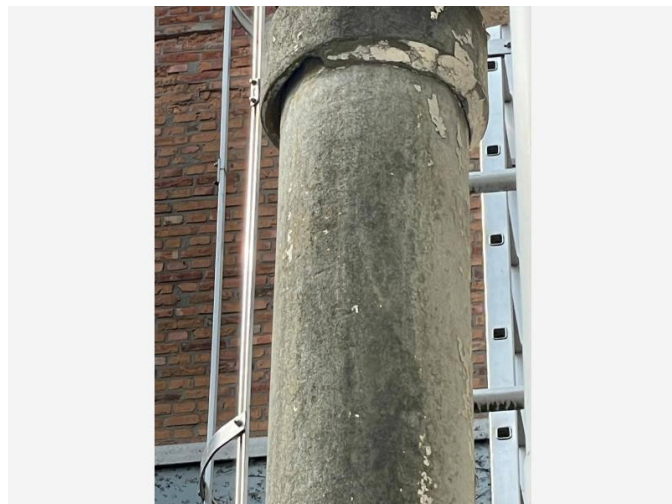
Het asbestmateriaal valt onder de mijlpaal van 2040.

| Eindbeoordeling materiaalrisico | Verhoogd materiaalrisico en/of verhoogde kans op vezelvrijgave |

| Asbestsoort (vezeltype) | Crocidoliet aanwezig |
| Toestand van het materiaal | Licht beschadigd, licht verweerd. Intact calciumsilicaatmateriaal of categorie III 'gebondenheid' |

| Beschrijving | Cementpijp buiten afvoer |

- Verwijder dit asbestmateriaal zo snel mogelijk. Volg de toestand goed op.

- Eenvoudige handelingen: mag via doe-het-zelf of door werknemer(s) met opleidingsattest eenvoudige handelingen  
Enkel door aannemer met opleidingsattest

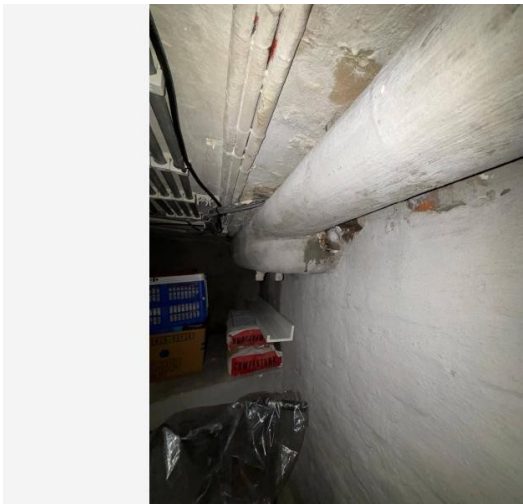
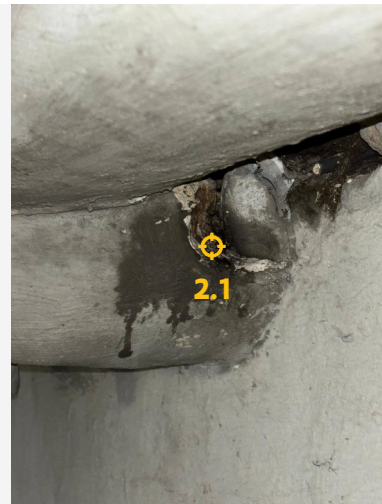
Het asbestmateriaal valt onder de mijlpaal van 2034.

| Eindbeoordeling materiaalisico | Laag materiaalisico en/of verlaagde kans op vezelvrijgave |

| # | Type | Referentie | Resultaat |
|---|---|---|---|
| 2.3 | Mengmonster | MNOLR2 | Chrysotiel |

| Beschrijving | Leidinsisolatie in kelder |

- Scherm in afwachting van verwijdering het asbestmateriaal af van luchtstromingen en verstoring: bijvoorbeeld door het te verpakken, te fixeren, af te dekken, signalisatie - afbakening aan te brengen, ...
- Verwijder dit asbestmateriaal zo snel mogelijk. Volg de toestand goed op.

- Hermetische zone (erkend asbestverwijderaar)  
Speciale methodiek voor verwijdering van asbesthoudende leidingisolatie.

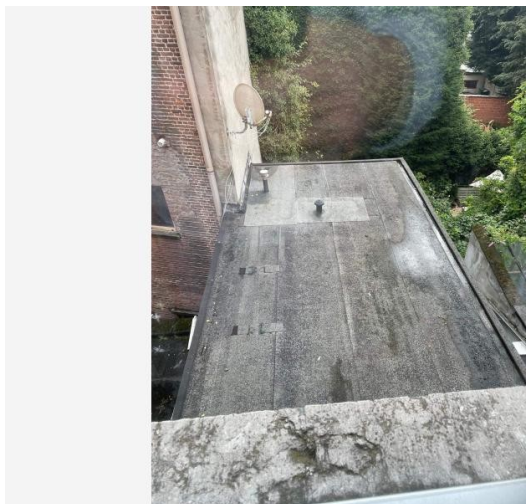
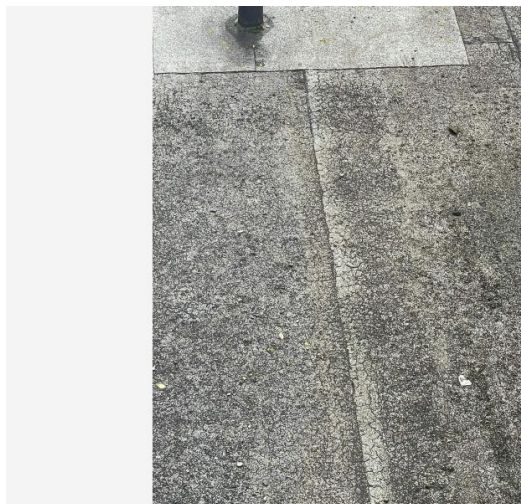
Het asbestmateriaal valt onder de mijlpaal van 2040.

| Eindbeoordeling materiaalrisico | Laag materiaalrisico en/of verlaagde kans op vezelvrijgave |

| Toestand van het materiaal | Licht beschadigd, licht verweerd. Intact calciumsilicaatmateriaal of categorie III 'gebondenheid' |

| Beschrijving | Roofing |
| Opmerking | Verdacht volgens inspectieprotocol. Ziet er recent uit. Gedeeltelijk groendak. |

- Zorg voor een veilig beheer. Vermijd het beschadigen van het asbestmateriaal. Controleer de toestand jaarlijks op wijzigingen.

- Eenvoudige handelingen: enkel door erkend asbestverwijderaar  
Enkel indien asbesthoudend vanwege bevestigingswijze

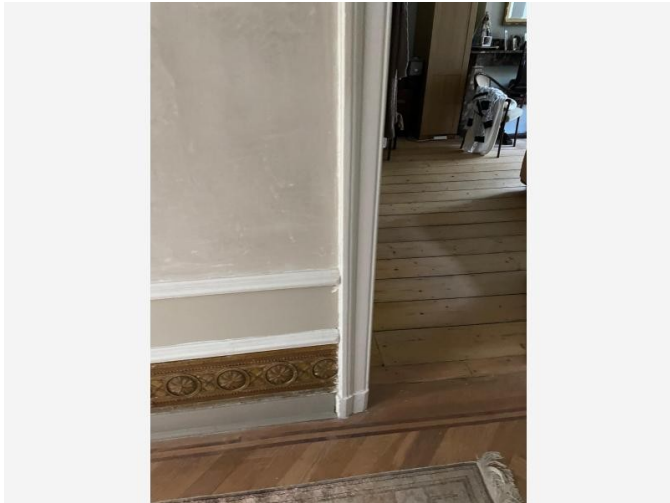
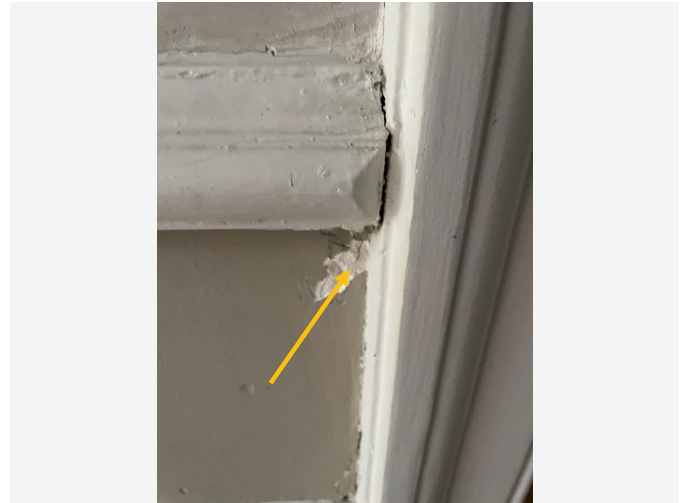
## Fiche 4: Pleisterwerk muren

Geen asbest

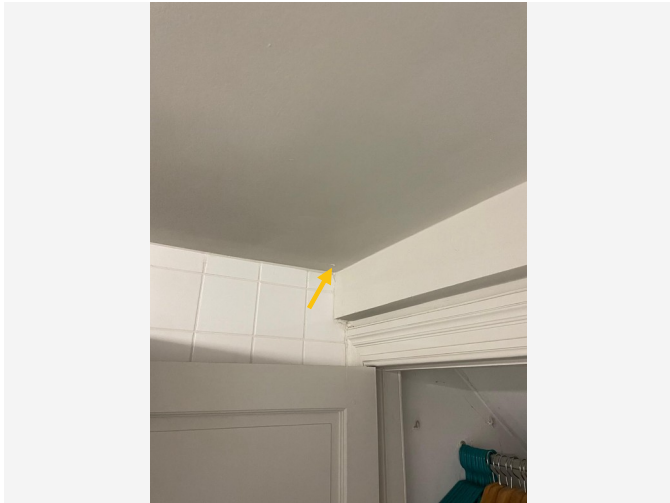
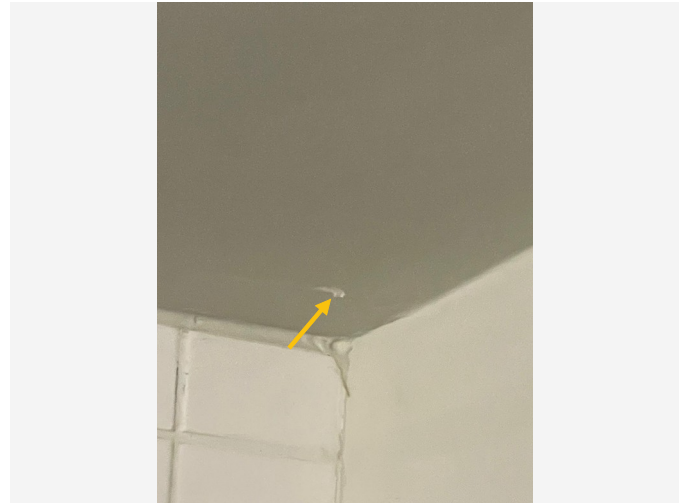
## Fiche 5: Pleisterwerk plafond

Geen asbest
