# Asbestinventarisatetest

Eertbrugge 5, 2550 Kontich

Attestnummer : 20260416-000325.000

Uitgegeven op : 16.04.2026

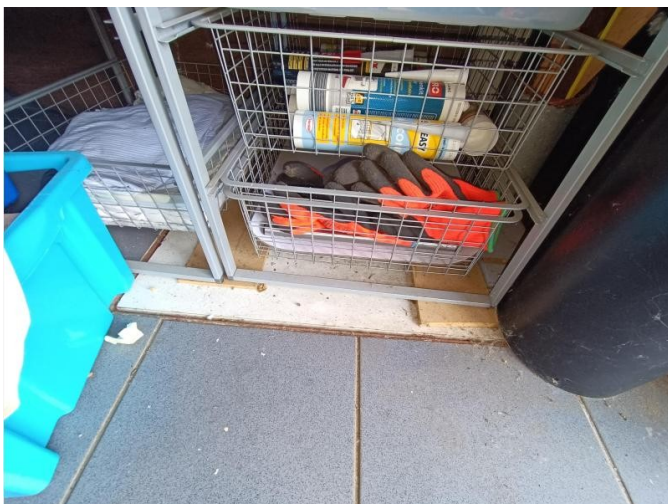
### Permanente beperking

**Reden:** de inspectieruimte is lager dan 1,5 m

**Uitleg van de asbestdeskundige:** In het inspectieprotocol behoort een ruimte lager dan 1,5 m niet tot het onderzoek.

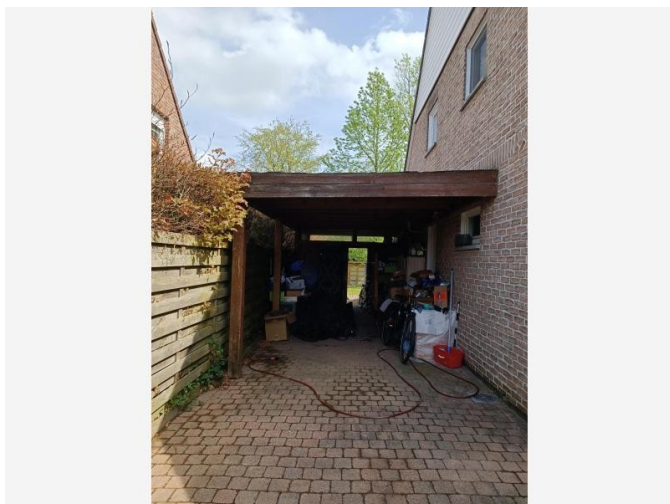
### Uitgesloten van inspectie

**Bouwjaar:** 2007

Opmerking	carport opgeleverd in 2007.( bewijs documenten aanwezig)
-----------	--

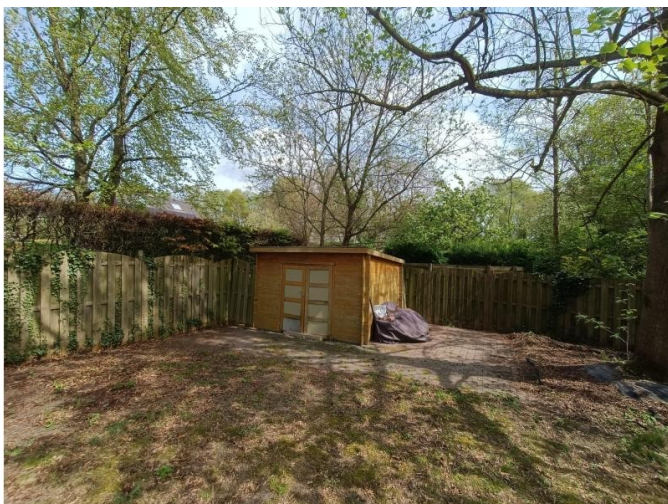
### Uitgesloten van inspectie

**Bouwjaar:** 2007

Opmerking	tuinhuis opgeleverd in 2007.
-----------	------------------------------

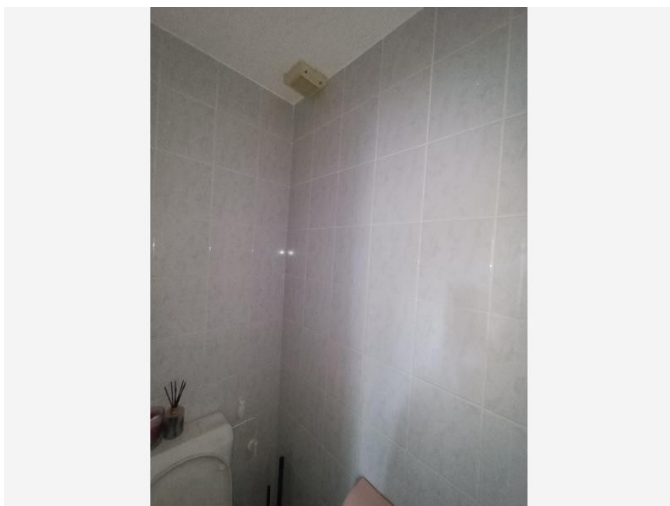
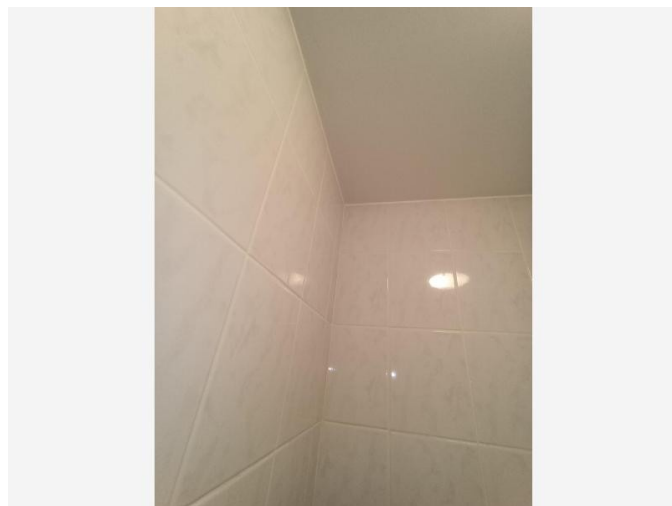
### Informatie over een materiaal dat de asbestdeskundige niet kan waarnemen of vaststellen

In het inspectieprotocol is een monsternamen van tegellijm verplicht om dit te identificeren als niet-asbesthoudend. Er waren geen facturen ter beschikking die bevestigen dat de tegels na 2001 waren geplaatst. Er waren geen bestaande beschadigingen aan de wandtegels om de lijm voldoende te kunnen inspecteren. Om dit af te toetsen is het aangewezen om bij eventuele renovatiewerken aan de tegels verder onderzoek/staalname te laten uitvoeren ter controle.

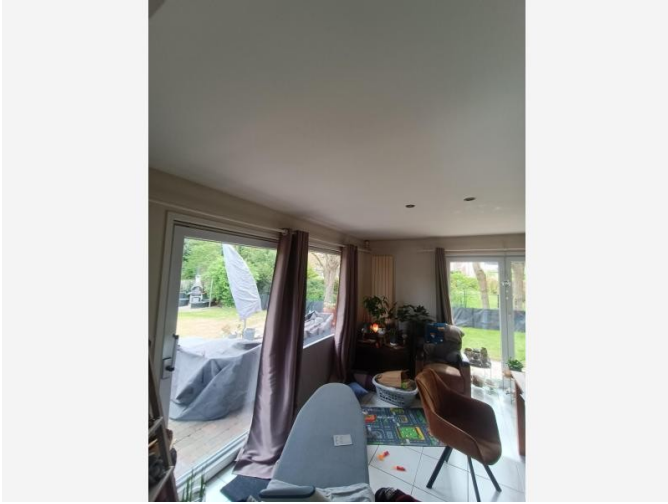
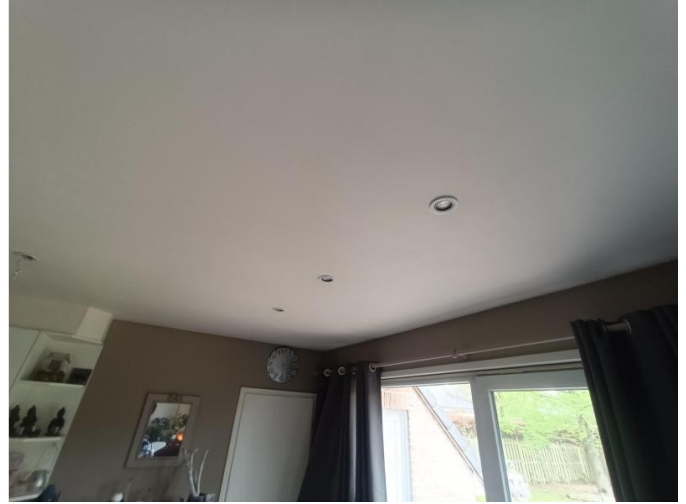
## Fiche 5: Valse plafonds

Beschrijving	Notitie	Terug te vinden op plannen
Fiche 5: Valse plafonds	Alle plafonds zijn afgewerkt met valse plafonds in plaatmateriaal (gips karton). Het is niet duidelijk of er pleisterwerk of ander verdacht asbestmateriaal aanwezig is achter / op deze valse plafonds, het is aangewezen om bijkomend onderzoek uit te voeren bij werken. Zonder destructieve handeling is het niet mogelijk om na te gaan of er asbesthoudende materialen aanwezig zijn achter de plafond afwerking. Als bij sloop of renovatie blijkt dat er achter deze plafonds nog pleisterwerk of asbest verdachte toepassingen aanwezig zijn, moet dit bemonsterd worden. ( prefab woning )	Plan 1.1: plan glv Plan 1.5: plan v+1 Plan 1.9: plan v+2
Fiche 6: Onderdak niet verdacht	Het dak werd gecontroleerd (optillen van een dakpan). Er is geen verdacht onderdak vastgesteld .  Deze handeling is een steekproef , er is geen garantie dat het volledige dak met éénzelfde materiaal is opgebouwd. Dit kan enkel via destructief onderzoek vastgesteld worden.	Plan 1.11: plan dak

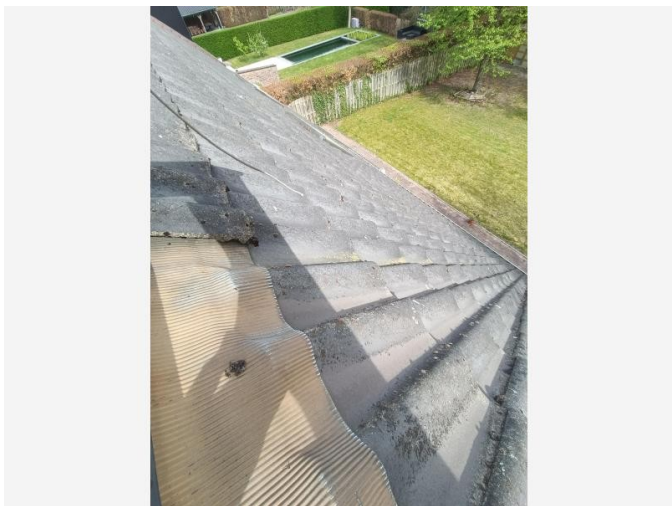
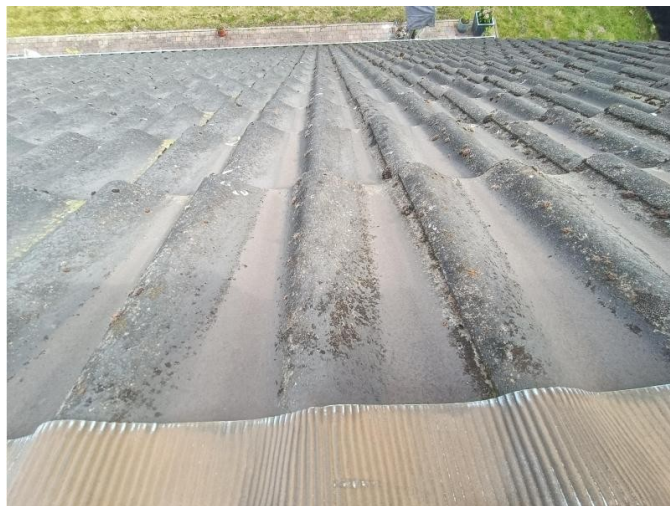
## Fiche 7: pannen puntdak

Fiche 7: pannen puntdak	pannen puntdak zijn niet asbestverdacht	Plan 1.12: plan dak
Fiche 8: Valse wanden	Alle binnenwanden zijn afgewerkt met valse wanden (gips karton). Het is niet duidelijk of er pleisterwerk of asbest toepassingen aanwezig zijn achter/op deze valse wanden, het is aangewezen om bijkomend onderzoek uit te voeren bij werken.  Zonder destructieve handeling is het niet mogelijk om na te gaan of er asbesthoudende materialen aanwezig zijn achter de wand afwerking. Als bij sloop of renovatie blijkt dat er achter deze wanden nog pleisterwerk of asbest verdachte toepassingen aanwezig zijn, moet dit bemonsterd worden.( prefab woning )	Plan 1.2: plan glv Plan 1.6: plan v+1 Plan 1.10: plan v+2
Fiche 9: Kit niet verdacht (visueel vastgesteld)	De gebruikte siliconen kit is niet asbestverdacht	Plan 1.3: plan glv Plan 1.7: plan v+1

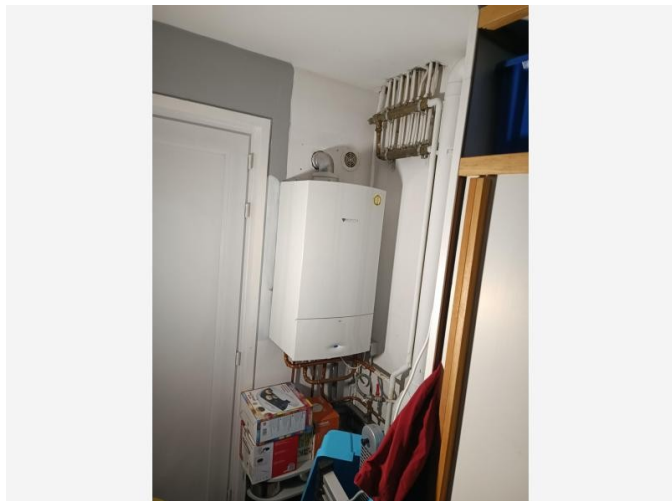
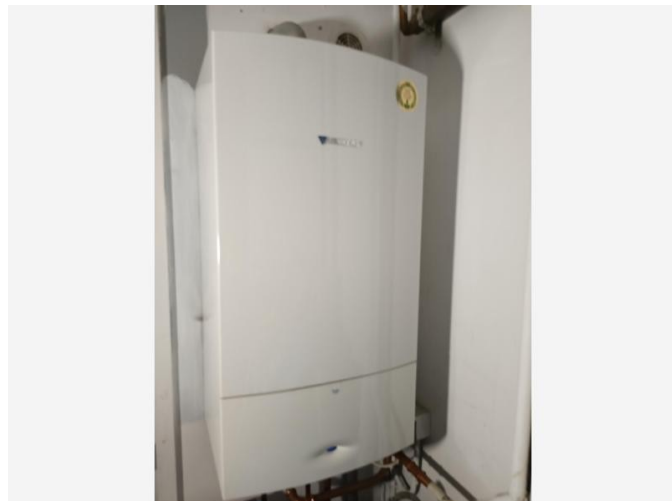
## Fiche 10: CV Ketel/boiler

De CV ketel werd gecontroleerd( junkers )  
en is niet asbest verdacht geen risico  
bouwjaar.
