Asbestinventarisatetest

Lange Lozanastraat 236, 2018 Antwerpen

Attestnummer : **20260406-000086.000**

Uitgegeven op : **06.04.2026**

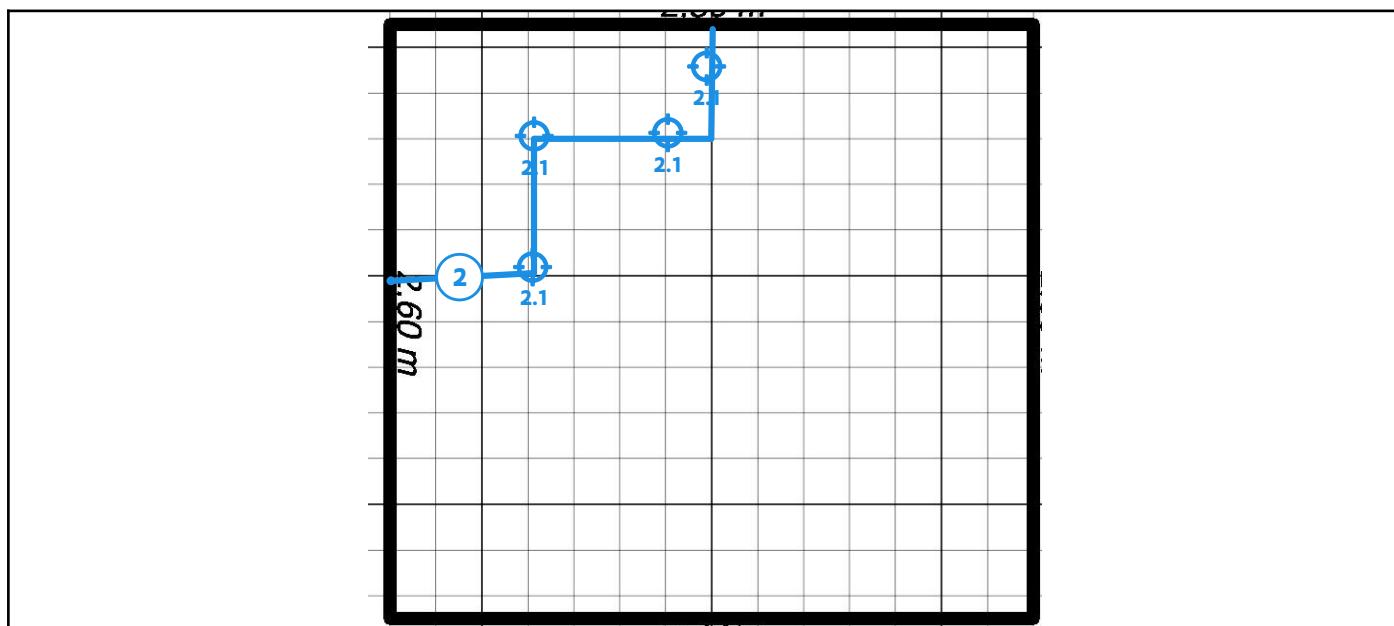
Plan 1.1: Kelder

Beschrijving	Type	Actie
2. Leidingisolatie - kelder	Geen asbest	-
2.1 Code: A-04 leidingisolatie	Mengmonster	-

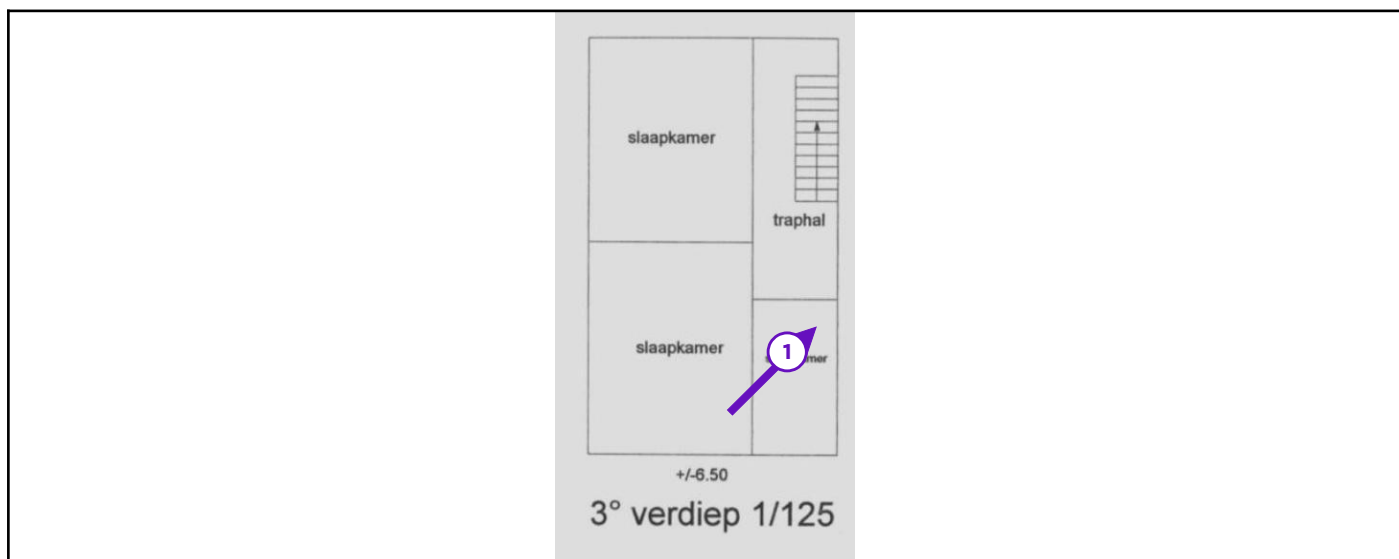
Plan 1.11: Verdieping 3 1.2

Beschrijving	Type	Actie
1. Zolderverdieping	Beperking	-

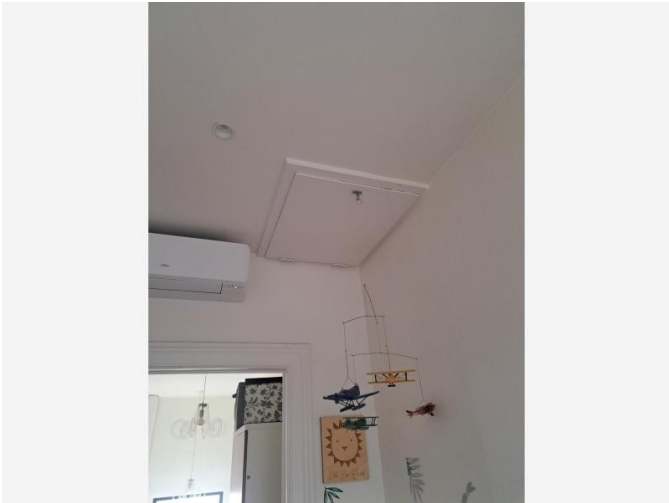
Situeringfoto

Tijdelijke beperking

Reden: Slotvaste toegangspoort, -deur of -luik

Uitleg van de asbestdeskundige: Er is geen toegang tot de zolder via de toegangspoort.

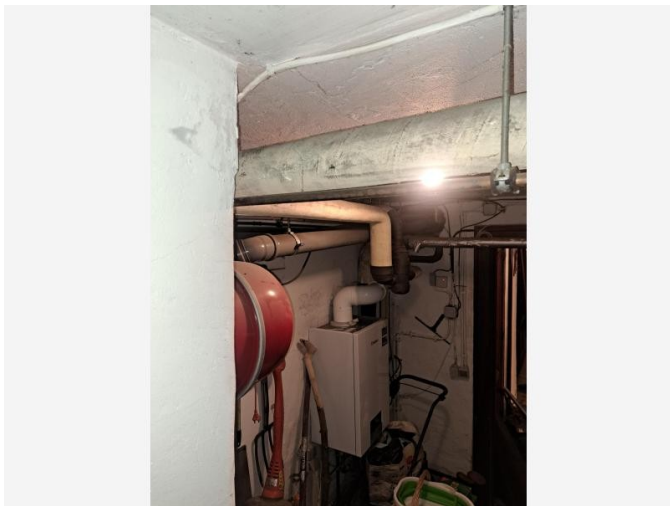
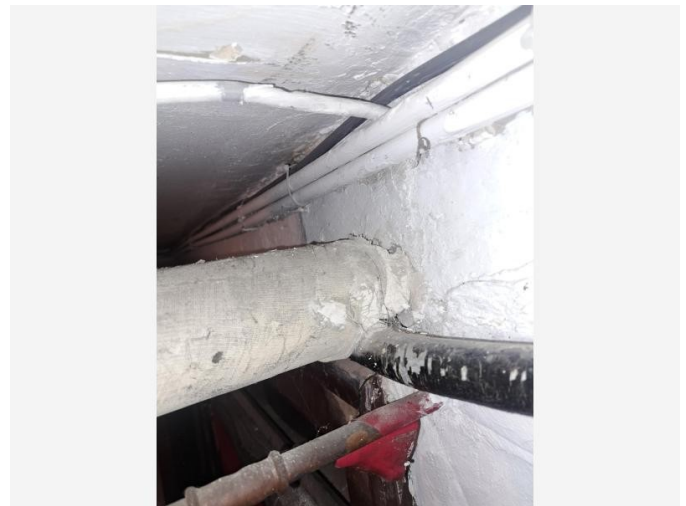
Geen asbest

#	Type	Referentie	Resultaat
2.1	Mengmonster	A-04 leidingisolatie	Geen asbest

Beschrijving	Leidingisolatie - kelder
Omgeving	Binnen
Primaire drager	HVAC infrastructuur en uitrusting
Bindmiddel van materiaal	Gips - kalk
Gebondenheid op basis van bindmiddel	Niet-hechtgebonden
Hoeveelheid (lengte - omtrek - dikte - aantal)	<ul style="list-style-type: none">• 7,00 m - 30,00 cm - 15,00 cm - 1 stuk
Totaal volume	0,315 m ³
Identificatiemethode	Een monstername door de asbestdeskundige met laboanalyse door een asbestlabo.
Destructieve handeling voor identificatie	Nee

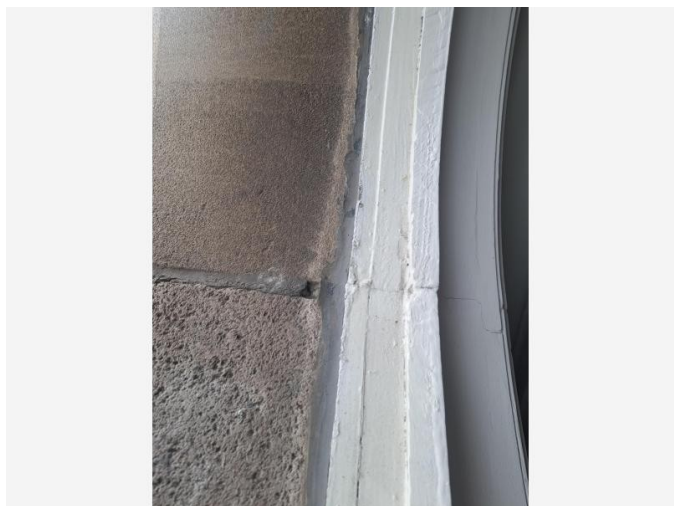
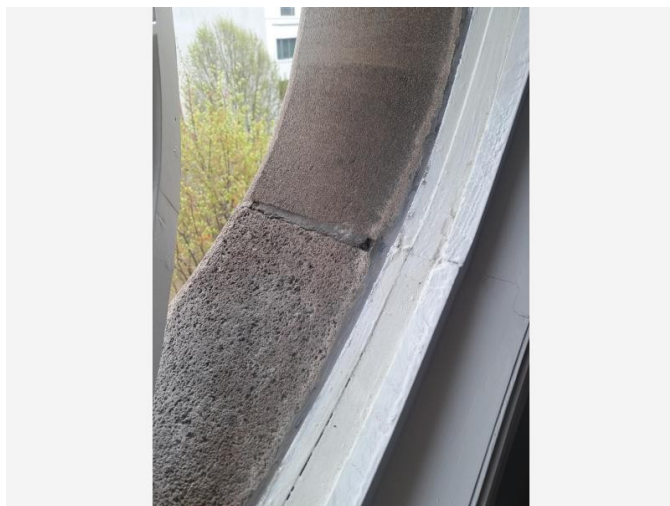
Geen asbest

#	Type	Referentie	Resultaat
3.1	Puntmonster	A-03 Mastiek	Geen asbest

Beschrijving	Mastiek
Omgeving	Binnen
Primaire drager	Wandopening verticaal (raam, deur, ...)
Bindmiddel van materiaal	Kitten, mastiek, pasta
Gebondenheid op basis van bindmiddel	Hecht
Hoeveelheid (gewicht - aantal)	<ul style="list-style-type: none">• 0,03 kg - 1 stuk
Totaal gewicht	0,03 kg
Identificatiemethode	Een monstername door de asbestdeskundige met laboanalyse door een asbestlabo.
Destructieve handeling voor identificatie	Nee

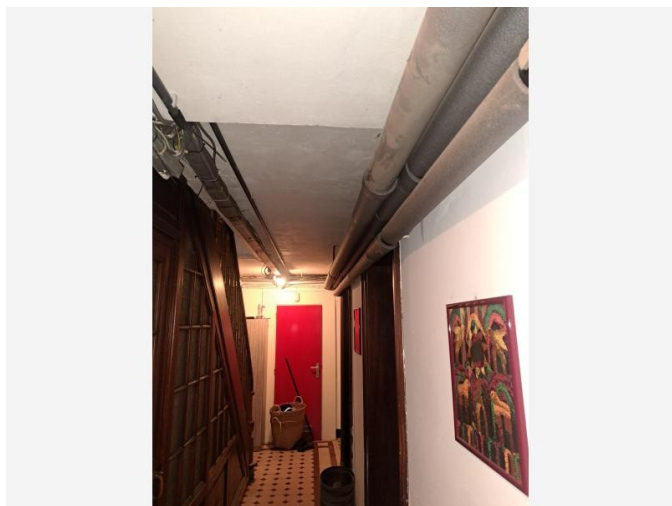
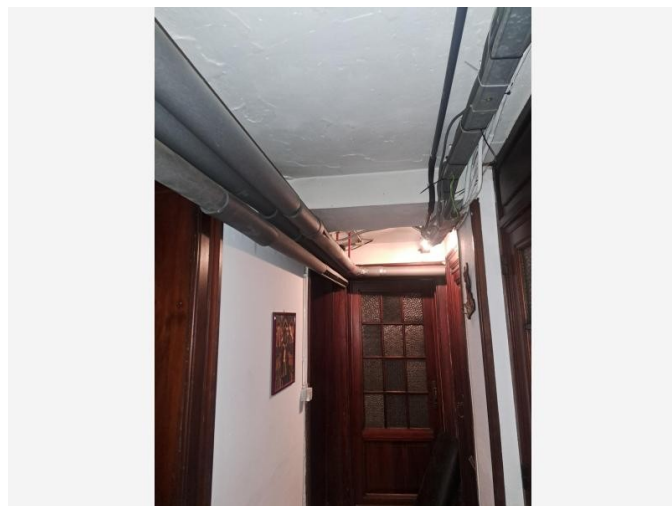
Geen asbest

#	Type	Referentie	Resultaat
4.1	Mengmonster	A-02 Pleisterwerk plafond	Geen asbest

Beschrijving	Pleisterwerk plafond
Omgeving	Binnen
Primaire drager	Plafond
Bindmiddel van materiaal	Gips - kalk
Gebondenheid op basis van bindmiddel	Niet-hechtgebonden
Hoeveelheid (oppervlakte - dikte - aantal)	• 200,00 m ² - 1,00 cm - 1 stuk
Totaal volume	2,00 m ³
Identificatiemethode	Een monstername door de asbestdeskundige met laboanalyse door een asbestlabo.
Destructieve handeling voor identificatie	Nee

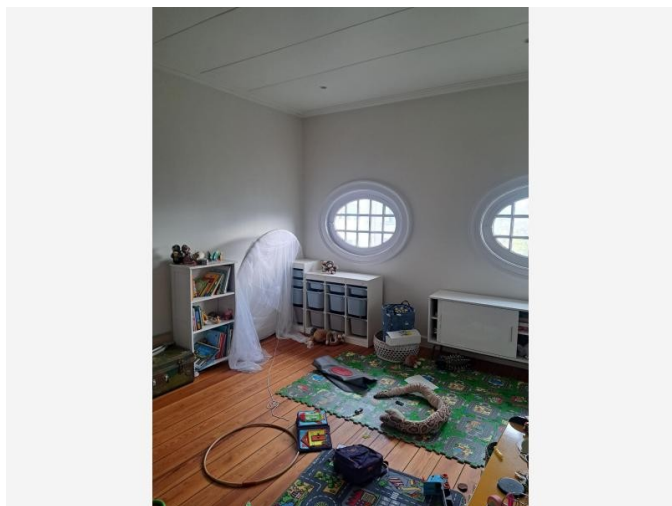
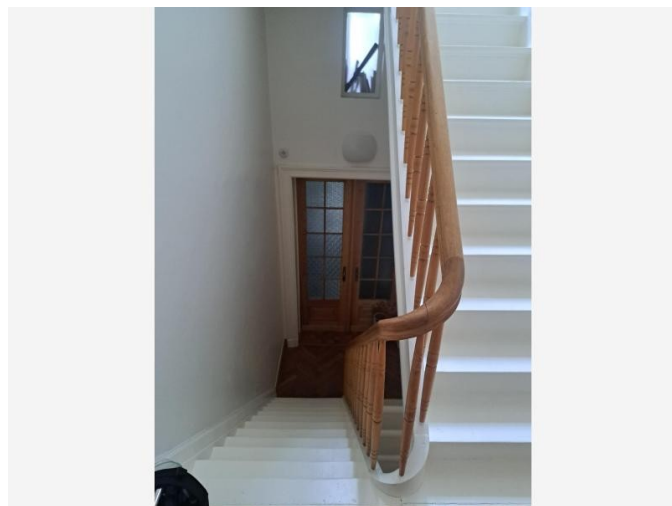
Geen asbest

#	Type	Referentie	Resultaat
5.1	Mengmonster	A-01 Pleisterwerk muren	Geen asbest

Beschrijving	Pleisterwerk muren
Omgeving	Binnen
Primaire drager	Binnenwand
Bindmiddel van materiaal	Gips - kalk
Gebondenheid op basis van bindmiddel	Niet-hechtgebonden
Hoeveelheid (oppervlakte - dikte - aantal)	• 300,00 m ² - 1,00 cm - 1 stuk
Totaal volume	3,00 m ³
Identificatiemethode	Een monstername door de asbestdeskundige met laboanalyse door een asbestlabo.
Destructieve handeling voor identificatie	Nee
