Asbestinventarisatetest

Priemelstraat 2, 2610 Antwerpen

Attestnummer : 20260422-000453.000

Uitgegeven op : 22.04.2026

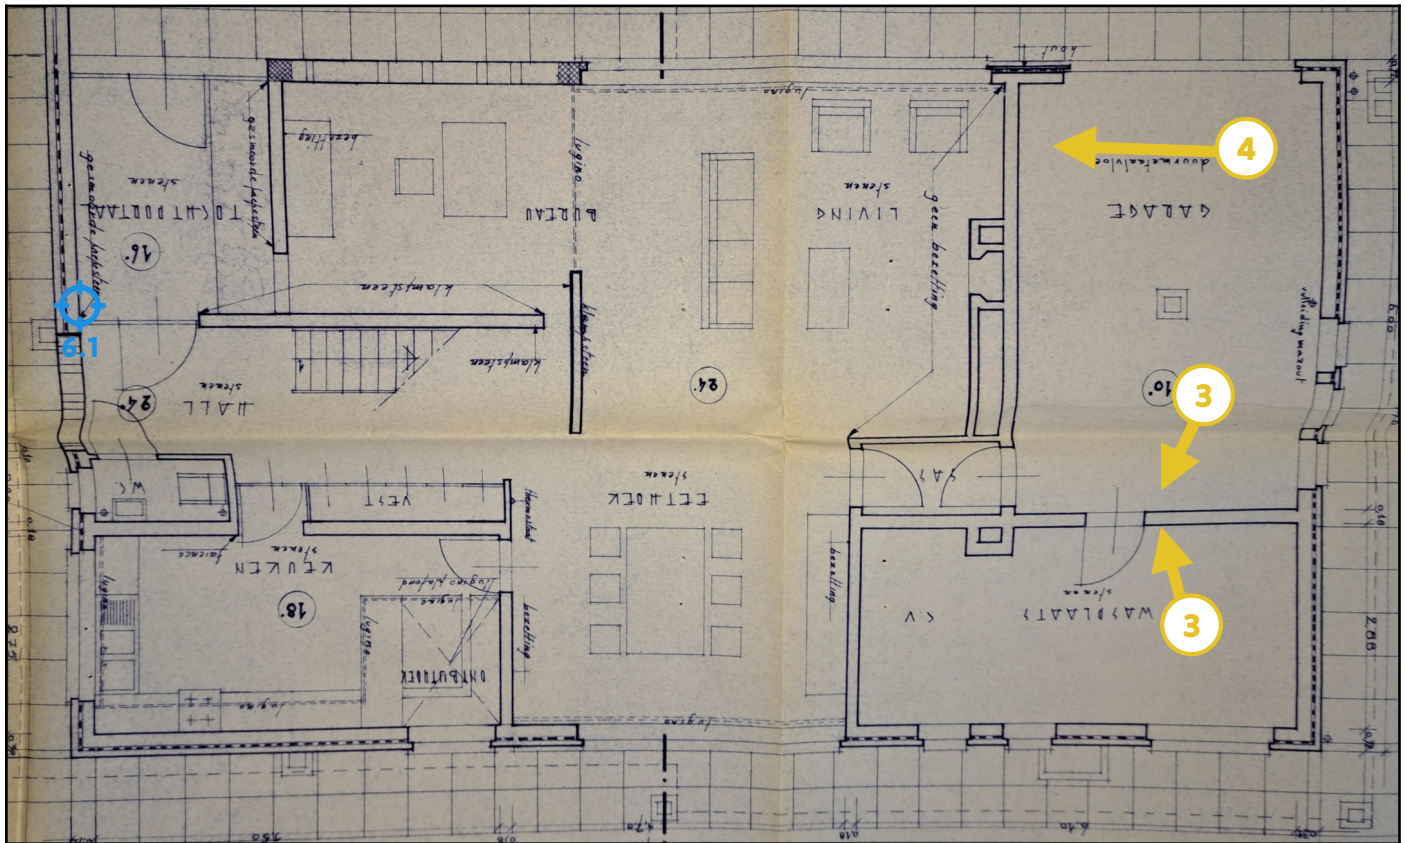
Plan 1.1: Gelijkvloers

Beschrijving	Type	Actie
3. Bakeliet schakelaars	Asbestmateriaal	Zorgvuldig beheren
4. Bakeliet tellerkast	Asbestmateriaal	Zorgvuldig beheren
6. Koord - radiatoren	Geen asbest	-
6.1 Code: A-04 koord	Puntmonster	-

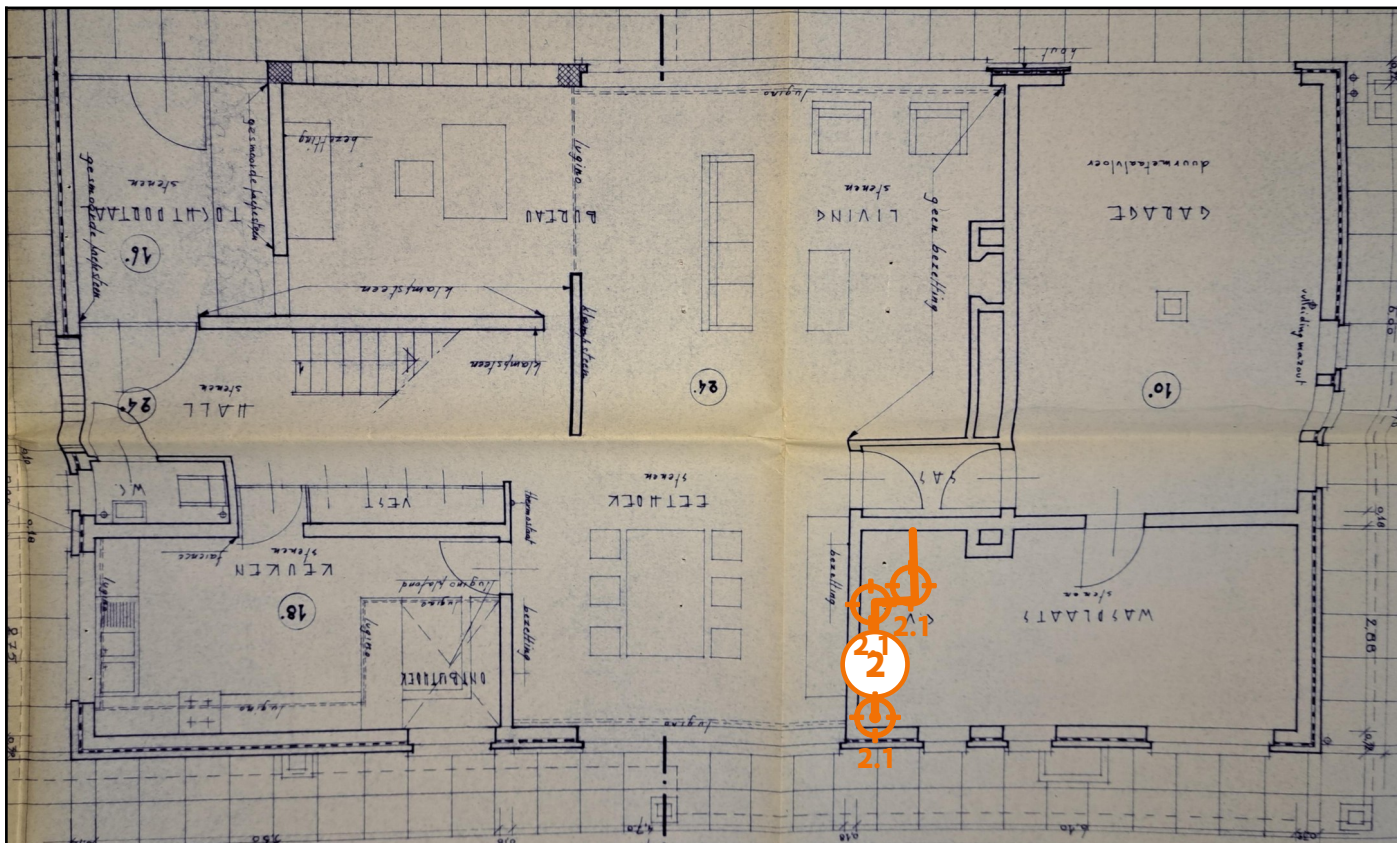
Plan 1.2: Gelijkvloers 1.1

Beschrijving	Type	Actie
2. Leidingisolatie	Asbestmateriaal	Verwijderen
2.1 Code: A-05 leidingisolatie	Mengmonster	-

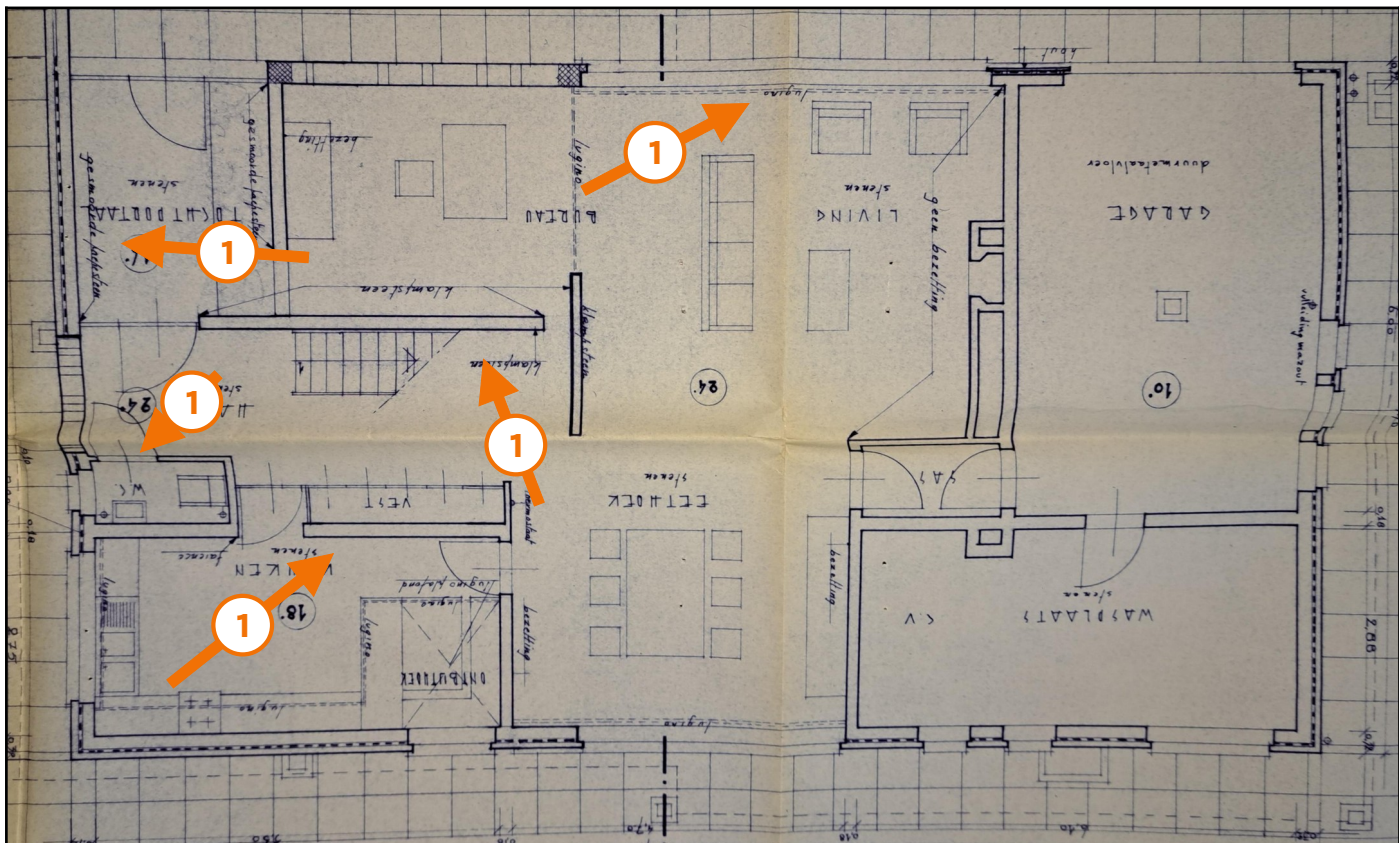
Plan 1.3: Gelijkvloers 1.2

Beschrijving	Type	Actie
1. Radiatoren	Asbestmateriaal	Verwijderen

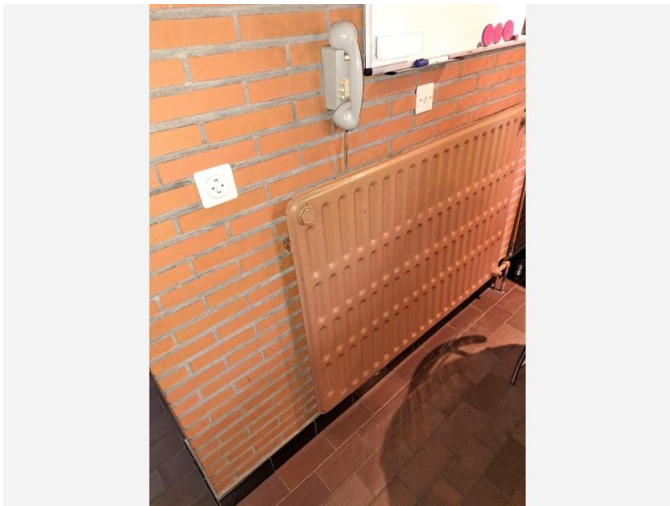
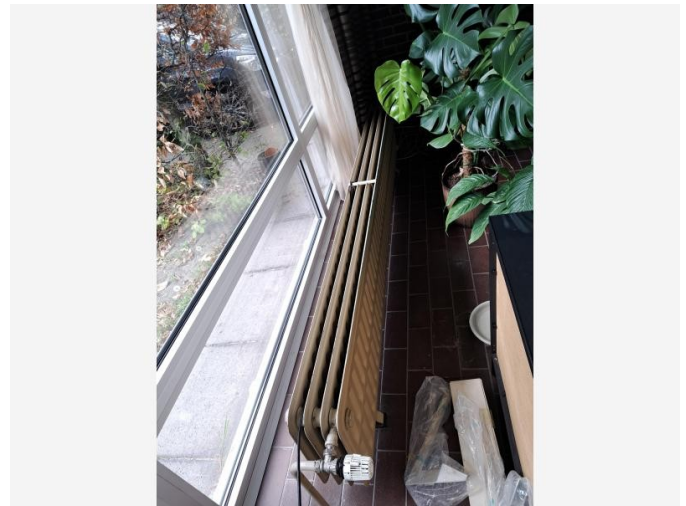
Het asbestmateriaal valt onder de mijlpaal van 2034.

Eindbeoordeling materiaalrisico	Laag materiaalrisico en/of verlaagde kans op vezelvrijgave
---------------------------------	--

Gebondenheid	Categorie 2: niet-hechtgebonden met matrix
Asbestsoort (vezeltype)	Crocidoliet aanwezig
Asbestconcentratie	Hoog ($\geq 50\%$)
Afschermingsgraad van het gehele materiaal	Alleen randen, niet afgeschermd, maar geen contact met binnenluchtstromen
Toestand van het materiaal	Onbeschadigd, niet verweerd

Beschrijving	Radiatoren
Omgeving	Binnen
Primaire drager	Ruimteverwarming
Asbestmateriaal	Pakking, dichting
Bindmiddel van asbestmateriaal	Karton - papier - viltachtig
Gebondenheid op basis van bindmiddel	Niet-hechtgebonden
Hoeveelheid (gewicht - aantal)	<ul style="list-style-type: none">• 0,03 kg - 7 stuks
Totaal gewicht	0,21 kg
Eenvoudig bereikbaar	Ja
Bevestigingswijze	<ul style="list-style-type: none">• Geklemd
Identificatiemethode	<p>De asbestdeskundige beoordeelt het materiaal als asbestverdacht en dus asbesthoudend, en dit zonder monstername.</p> <p>Motivatie: De monstername brengt andere schade aan dan schade die inherent is aan de monstername.</p>
Destructieve handeling voor identificatie	Nee

Verwijderen

- Verwijder dit asbestmateriaal zo snel mogelijk. Volg de toestand goed op.
- Voer bijkomende staalname(s) uit.

De radiator en de pakkingen moeten vochtig gehouden worden om stofvorming te voorkomen. De verwijdering gebeurt zonder breken of slijpen. Gebruik handgereedschap in plaats van elektrisch materieel. De werfzone moet afgesloten en duidelijk gemarkeerd worden om verspreiding van stof te vermijden.

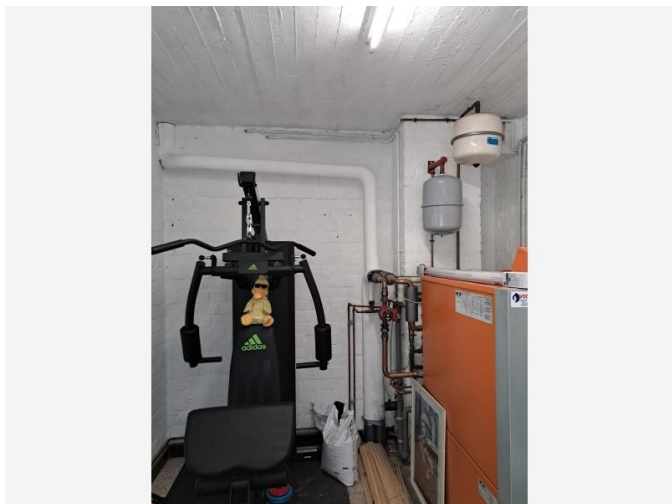
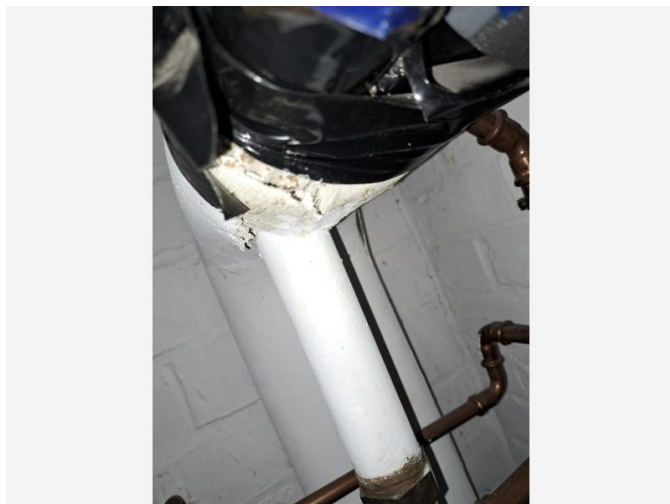
Het asbestmateriaal valt onder de mijlpaal van 2034.

Eindbeoordeling materiaalrisico	Verhoogd materiaalrisico en/of verhoogde kans op vezelvrijgave
---------------------------------	--

Gebondenheid	Categorie 2: niet-hechtgebonden met matrix
Asbestsoort (vezeltype)	Amfibool aanwezig, uitgezonderd crocidoliet
Asbestconcentratie	Hoog ($\geq 50\%$)
Afschermingsgraad van het gehele materiaal	Geheel of deels vrij aan de binnenlucht, maar geen contact met binnenluchtstromen
Toestand van het materiaal	Licht beschadigd, licht verweerd. Intacte calciumsilicaatplaat of materiaal met categorie 3-gebondenheid

#	Type	Referentie	Resultaat
2.1	Mengmonster	A-05 leidingisolatie	Amosiet

Beschrijving	Leidingisolatie
Omgeving	Binnen
Primaire drager	HVAC infrastructuur en uitrusting
Asbestmateriaal	In-situ afwerkingslagen - Thermische isolatie
Bindmiddel van asbestmateriaal	Gips - kalk
Gebondenheid op basis van bindmiddel	Niet-hechtgebonden
Hoeveelheid (lengte - omtrek - dikte - aantal)	<ul style="list-style-type: none">• 3,00 m - 25,00 cm - 15,00 cm - 1 stuk
Totaal volume	0,113 m ³
Eenvoudig bereikbaar	Ja
Bevestigingswijze	<ul style="list-style-type: none">• Verlijmd, ingegoten, versmeerd
Identificatiemethode	Een monstername door de asbestdeskundige met laboanalyse door een asbestlabo.
Destructieve handeling voor identificatie	Nee

Verwijderen

- Verwijder dit asbestmateriaal zo snel mogelijk. Volg de toestand goed op.
- Voer bijkomende staalname(s) uit.

- Hermetische zone (erkend asbestverwijderaar)
Deze verwijdermethode valt onder de vorm van een hermetische zone conform VLAREM en de Codex Welzijn op het Werk. Het verwijderen van deze toepassing in een binnenuimte vormt een groot risico op het inademen van asbestvezels. Daarom is het verplicht dat de verwijdering uitsluitend gebeurt door een erkende asbestverwijderaar, met het gebruik van de wettelijk voorgeschreven persoonlijke beschermingsmiddelen (PBM's). De verwijdering mag enkel plaatsvinden binnen een hermetische zone. Alle maatregelen opgenomen in de wetgeving moeten strikt nageleefd worden.

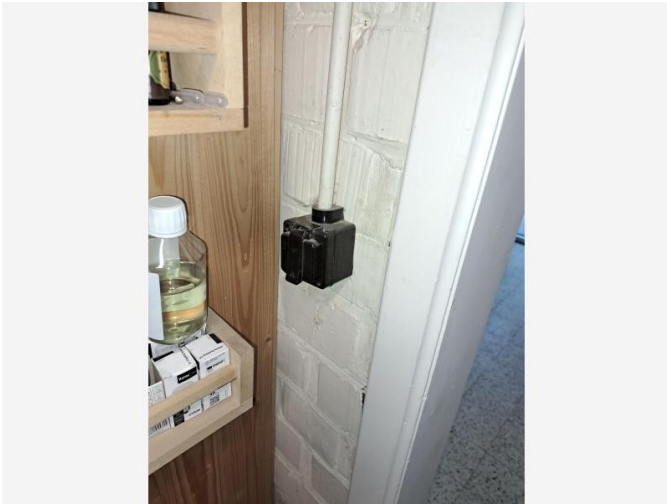
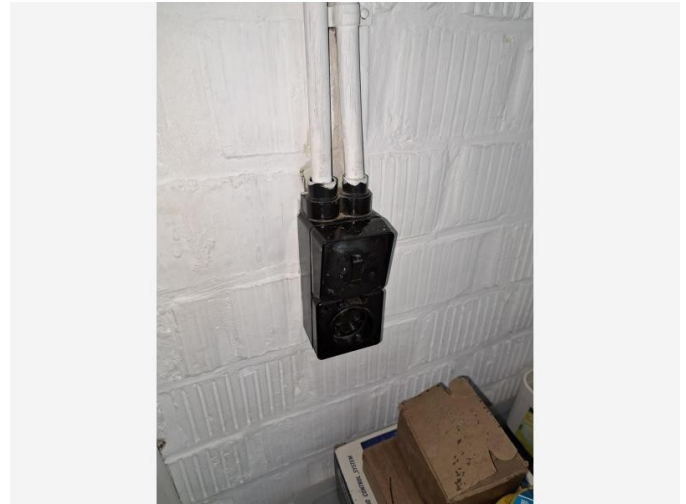
Het asbestmateriaal valt onder de mijlpaal van 2040.

Eindbeoordeling materiaalrisico	Laag materiaalrisico en/of verlaagde kans op vezelvrijgave
---------------------------------	--

Gebondenheid	Categorie 1: hechtgebonden in oorsprong
Asbestsoort (vezeltype)	Crocidoliet aanwezig
Asbestconcentratie	Laag (< 50%)
Afschermingsgraad van het gehele materiaal	Geheel of deels vrij aan de binnenlucht, maar geen contact met binnenluchtstromen
Toestand van het materiaal	Onbeschadigd, niet verweerd

Beschrijving	Bakeliet schakelaars
Omgeving	Binnen
Primaire drager	Communicatie en elektrische infrastructuur en uitrusting
Asbestmateriaal	Plaat, paneel, tablet - Type Bakeliet
Bindmiddel van asbestmateriaal	Kunststof of -hars
Gebondenheid op basis van bindmiddel	Hecht
Hoeveelheid (oppervlakte - dikte - aantal)	• 0,01 m ² - 0,02 cm - 2 stuks
Totaal volume	< 0,001 m ³
Eenvoudig bereikbaar	Ja
Bevestigingswijze	• Geschroefd
Identificatiemethode	<p>De asbestdeskundige beoordeelt het materiaal als asbestverdacht en dus asbesthoudend, en dit zonder monstername.</p> <p>Motivatie: Er is een onderzoeksbeperking die monstername verhindert; De asbestdeskundige kan geen volledige risicobeoordeling uitvoeren van het materiaal.</p>
Destructieve handeling voor identificatie	Nee

Zorgvuldig beheren

- Verwijder dit asbestmateriaal zo snel mogelijk. Volg de toestand goed op.
- Voer bijkomende staalname(s) uit.

- Eenvoudige handelingen: mag via doe-het-zelf of door werknemer(s) met opleidingsattest eenvoudige handelingen
De verwijdering van asbesthoudend bakeliet is enkel mogelijk met de juiste voorzorgsmaatregelen, zoals het uitschakelen van de elektriciteit en het gebruik van geschikt handgereedschap. In sommige gevallen kan het nodig zijn een deel van de muur voorzichtig handmatig open te breken om de toepassing veilig te kunnen verwijderen. Het gebruik van machinaal gereedschap is strikt verboden, omdat dit het risico op het vrijkomen van asbestvezels aanzienlijk verhoogt. Asbesthoudend materiaal moet altijd dubbel verpakt worden afgevoerd en tijdens de werkzaamheden moet gebruik worden gemaakt van de juiste persoonlijke beschermingsmiddelen (PBM).

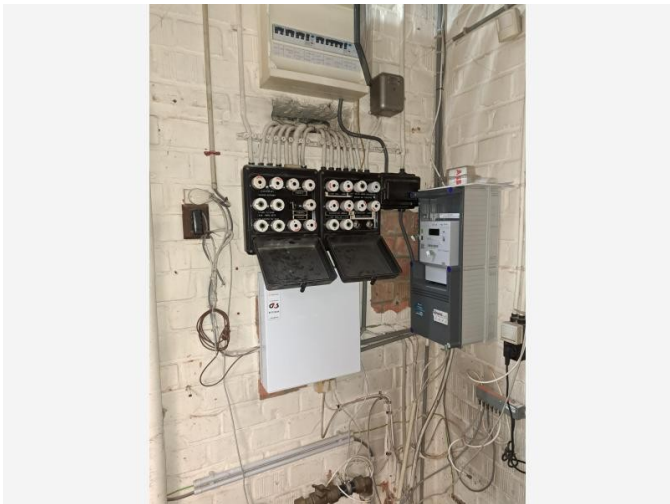
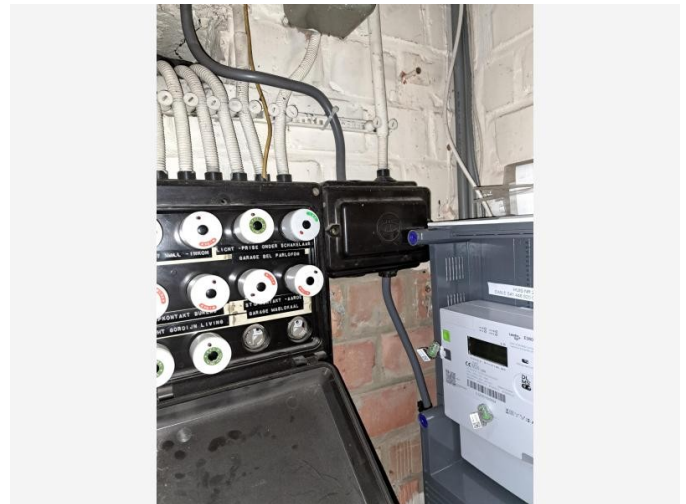
Het asbestmateriaal valt onder de mijlpaal van 2040.

Eindbeoordeling materiaalrisico	Zeer laag materiaalrisico en/of zeer lage kans op vezelvrijgave
---------------------------------	---

Gebondenheid	Categorie 1: hechtgebonden in oorsprong
Asbestsoort (vezeltype)	Crocidoliet aanwezig
Asbestconcentratie	Laag (< 50%)
Afschermingsgraad van het gehele materiaal	Stootvaste afscherming of omkasting
Toestand van het materiaal	Onbeschadigd, niet verweerd

Beschrijving	Bakeliet tellerkast
Omgeving	Binnen
Primaire drager	Communicatie en elektrische infrastructuur en uitrusting
Asbestmateriaal	Plaat, paneel, tablet - Type Bakeliet
Bindmiddel van asbestmateriaal	Kunststof of -hars
Gebondenheid op basis van bindmiddel	Hecht
Hoeveelheid (oppervlakte - dikte - aantal)	<ul style="list-style-type: none">• 0,02 m² - 0,01 cm - 3 stuks
Totaal volume	< 0,001 m ³
Eenvoudig bereikbaar	Ja
Bevestigingswijze	<ul style="list-style-type: none">• Geschroefd
Identificatiemethode	<p>De asbestdeskundige beoordeelt het materiaal als asbestverdacht en dus asbesthoudend, en dit zonder monstername.</p> <p>Motivatie: Er is een onderzoeksbeperking die monstername verhindert; De asbestdeskundige kan geen volledige risicobeoordeling uitvoeren van het materiaal.</p>
Destructieve handeling voor identificatie	Nee

Zorgvuldig beheren

- Zorg voor een veilig beheer. Vermijd het beschadigen van het asbestmateriaal. Controleer de toestand jaarlijks op wijzigingen.
- Voer bijkomende staalname(s) uit.

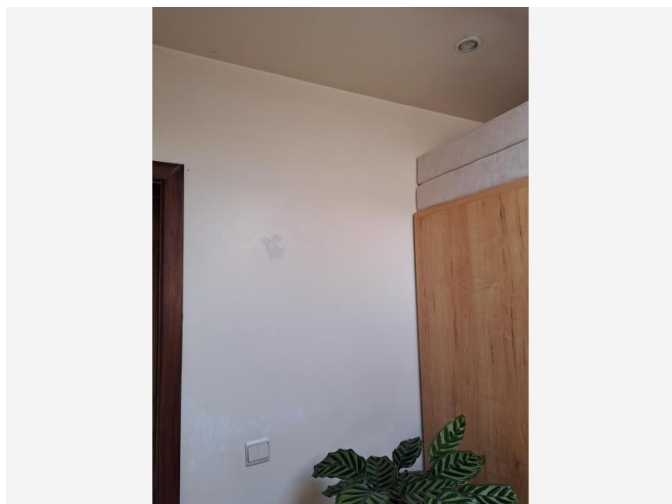
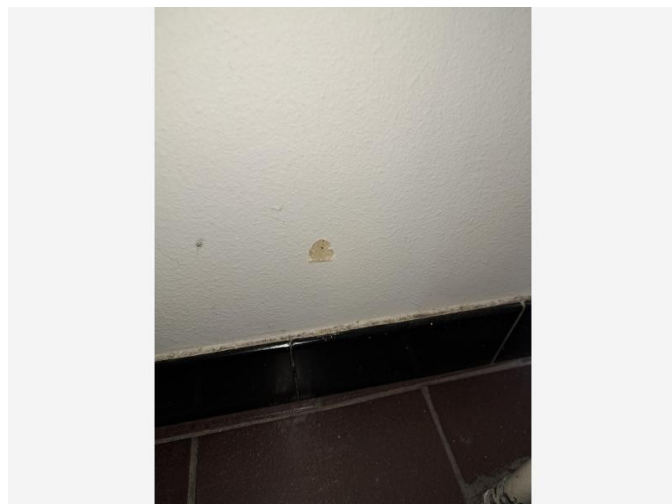
Geen asbest

#	Type	Referentie	Resultaat
5.1	Mengmonster	A-01 pleisterwerk muren	Geen asbest

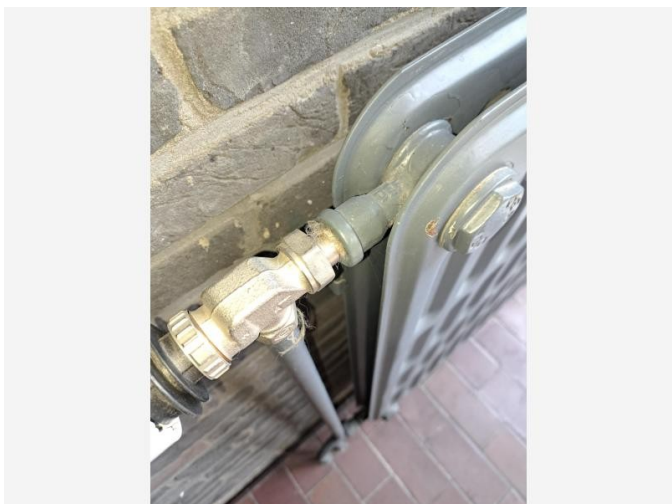
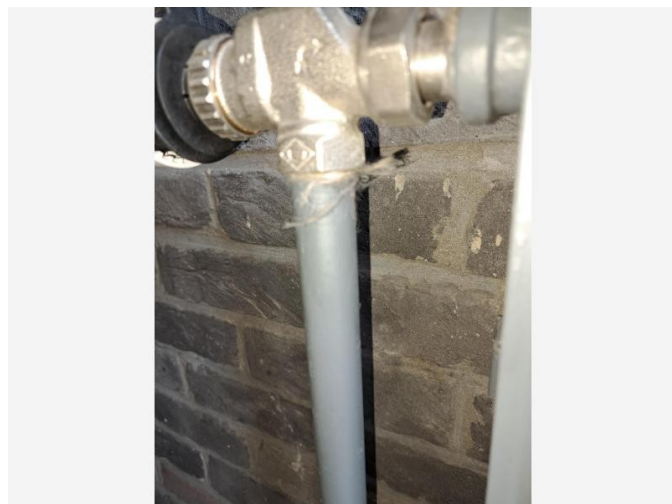
Geen asbest

#	Type	Referentie	Resultaat
6.1	Puntmonster	A-04 koord	Geen asbest

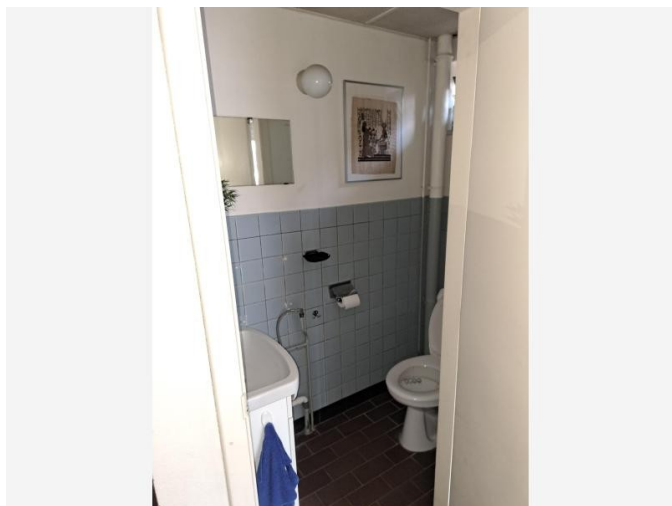
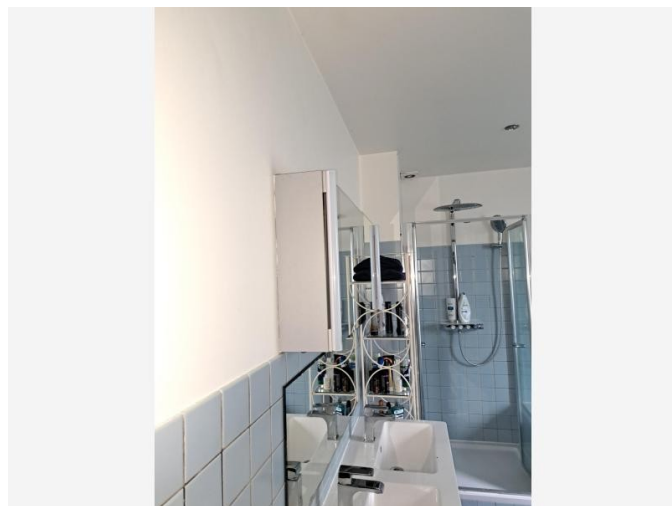
Geen asbest

#	Type	Referentie	Resultaat
7.1	Mengmonster	A-03 pleisterwerk natte ruimte	Geen asbest

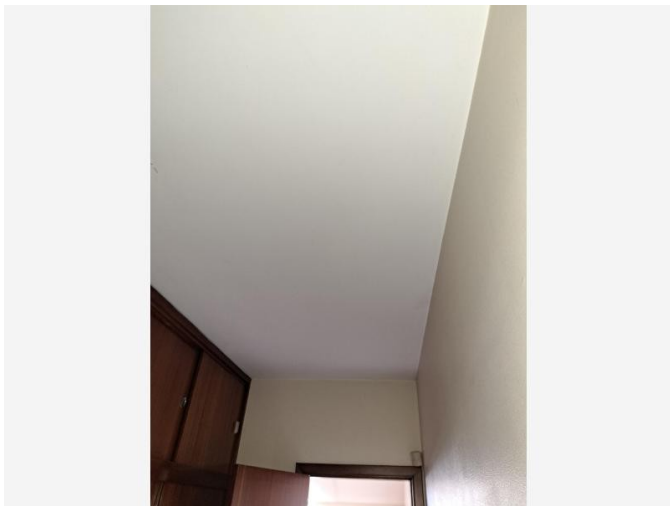
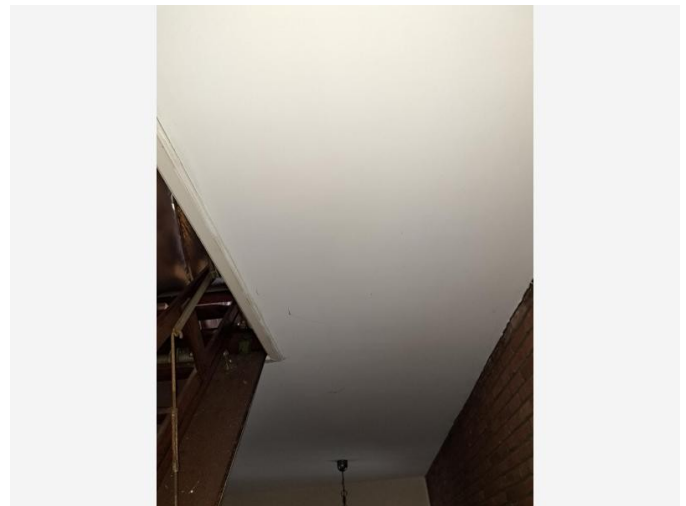
Geen asbest

#	Type	Referentie	Resultaat
8.1	Mengmonster	A-02 pleisterwerk plafond	Geen asbest
