Asbestinventarisatetest

Constant Joossenslei 2, 2970 Schilde

Attestnummer : 20251103-000102.000

Uitgegeven op : 03.11.2025

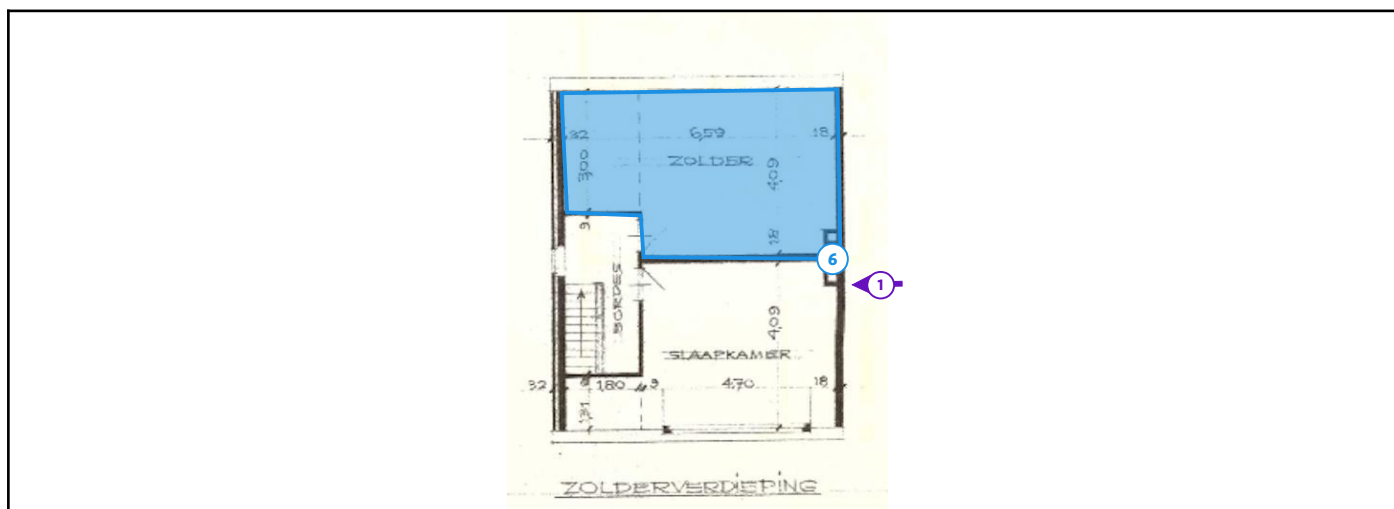
Plan 1.11: Zolder pleisterwerk plafond / rookgaskanaal

Beschrijving	Type	Actie
1. Rookgaskanalen	Beperking	-
6. Pleisterwerk plafond	Geen asbest	-

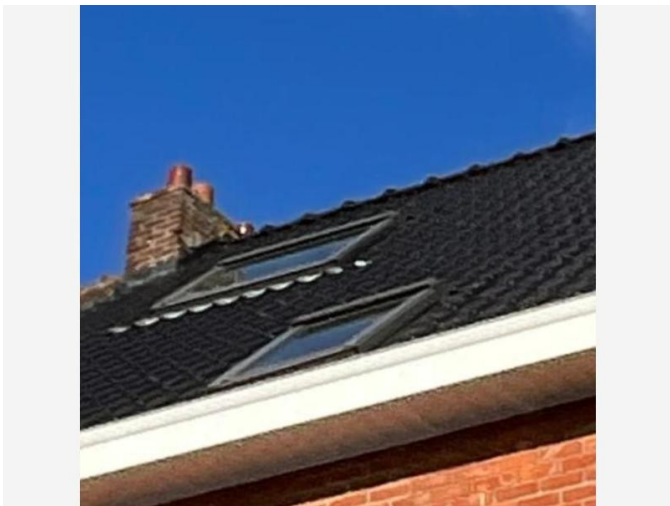
Situeringfoto

Tijdelijke beperking

Reden: Het te onderzoeken materiaal situeert zich hoger dan 3,50 m te rekenen vanaf een veilige ondergrond

Uitleg van de asbestdeskundige: Rookgaskanaal is niet bereikbaar op een veilige manier.

Verder aanvullend onderzoek kan hierover uitsluitsel geven.

Dit kan bv. met behulp van een hoogwerker.

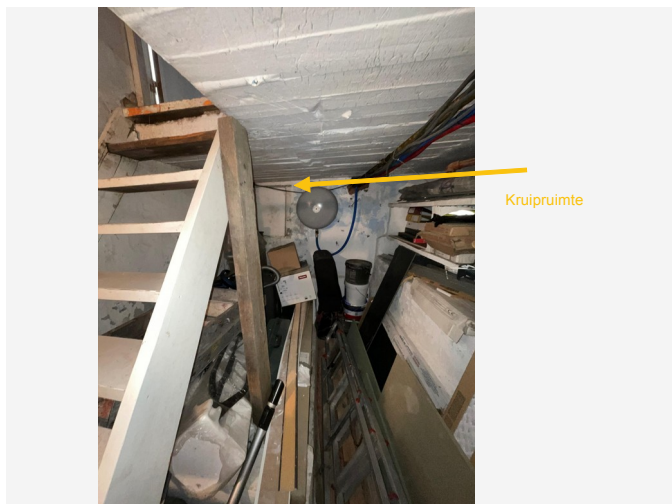
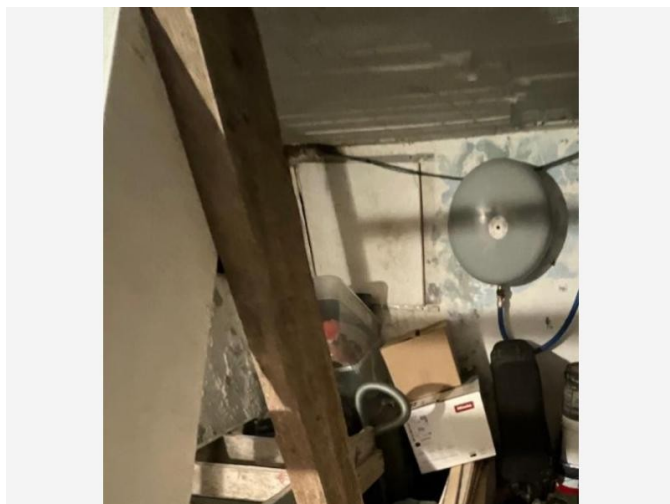
Informatie over een materiaal dat de asbestdeskundige niet kan waarnemen of vaststellen

Kruipruimte lager dan 1,5m. In een kruipruimte kunnen mogelijk nog asbestverdachte materialen aanwezig zijn. Verder aanvullend onderzoek kan hierover uitsluitsel geven.

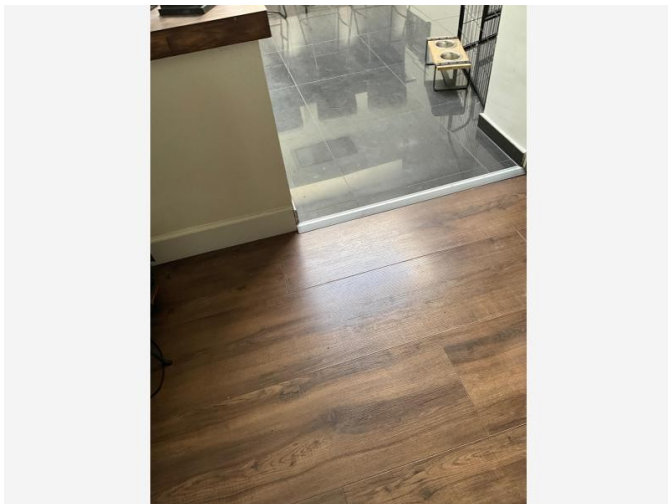
Informatie over een materiaal dat de asbestdeskundige niet kan waarnemen of vaststellen

Oude tegels/ vloeren kunnen mogelijk verlijmd zijn met asbesthoudende materialen.

Onder de huidige vloeren kunnen nog restanten aanwezig zijn van oude asbestverdachte vloeren of lijmlagen aanwezig zijn. Destructief of aanvullend onderzoek kan hierover uitsluitel geven.

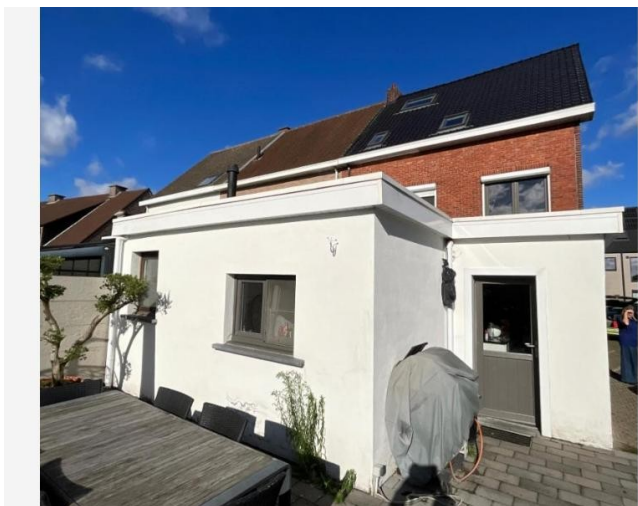
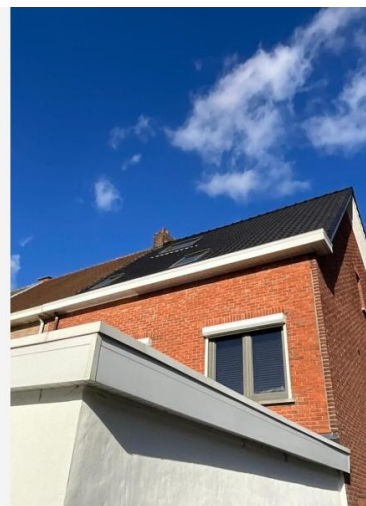
Informatie over een verplicht te beschrijven materiaal

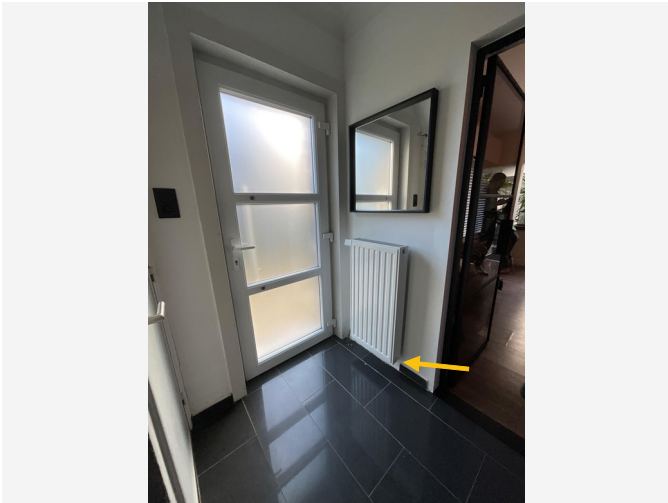
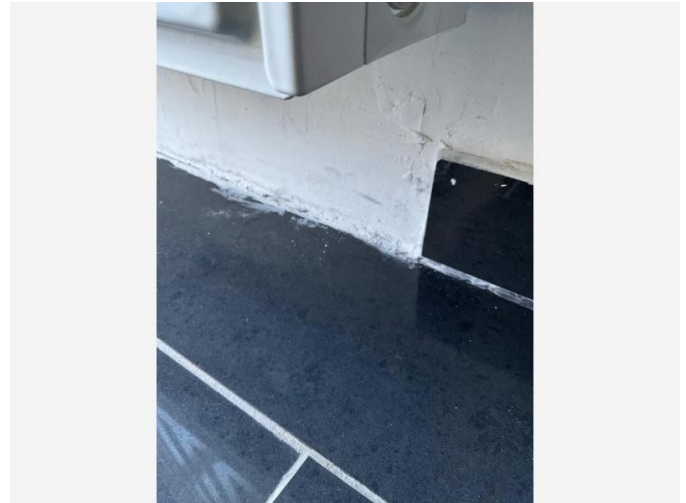
Conclusie

Geen asbest

#	Type	Referentie	Resultaat
5.1	Mengmonster	Mmo1	Geen asbest

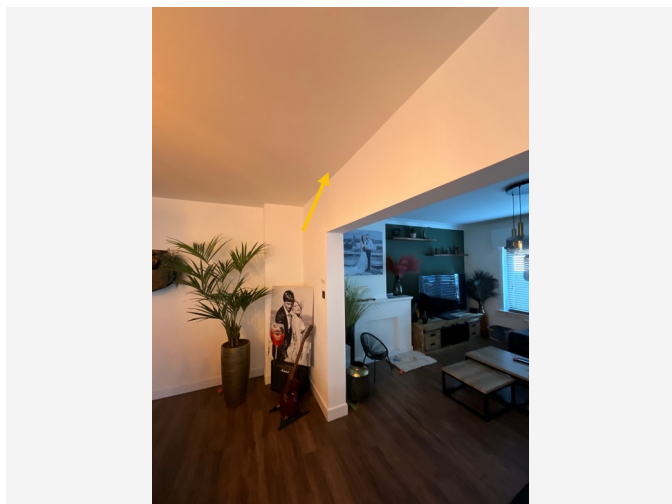
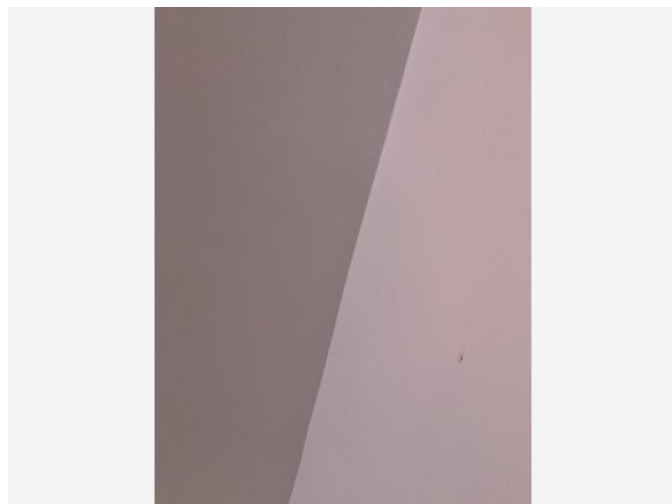
Fiche 6: Pleisterwerk plafond

Conclusie

Geen asbest

#	Type	Referentie	Resultaat
6.1	Mengmonster	Mmo2	Geen asbest

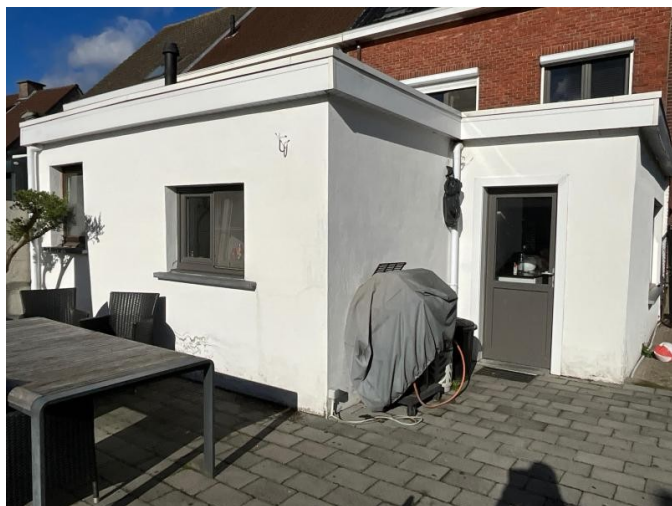
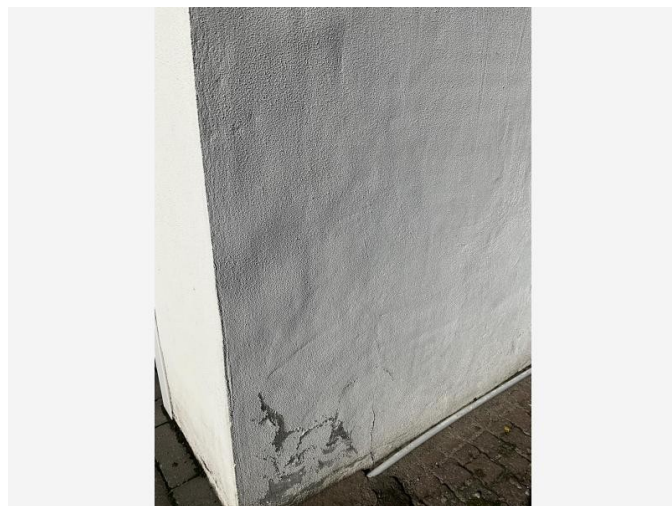
Fiche 7: Buitengevel crepi

Conclusie

Geen asbest

#	Type	Referentie	Resultaat
7.1	Mengmonster	Mmo5	Geen asbest

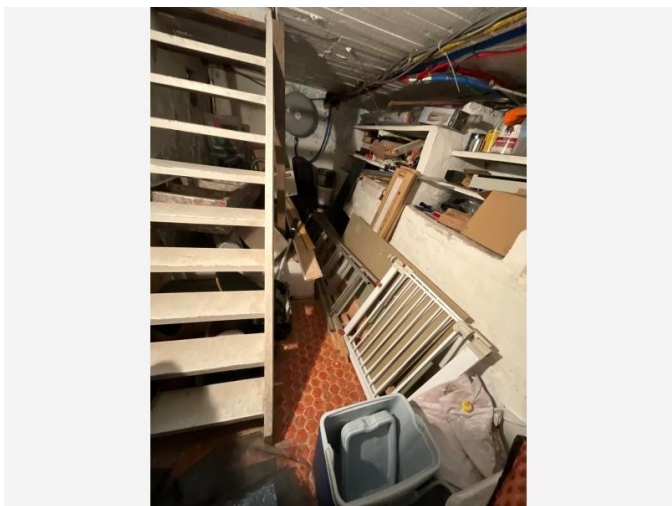
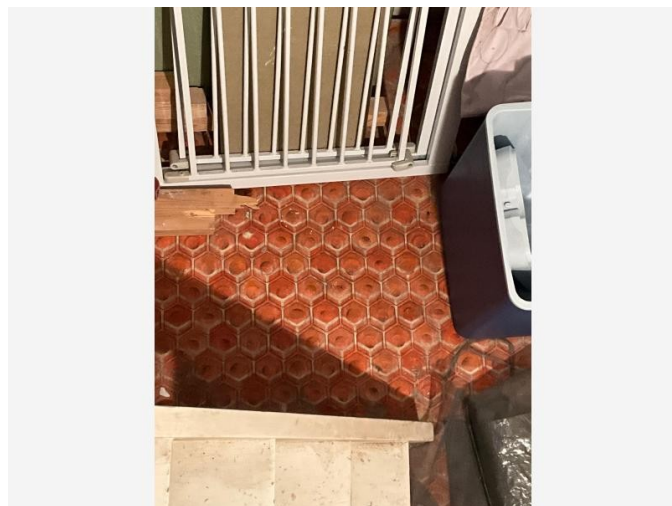
Fiche 8: Kelder vloerzeil vinyl

Conclusie

Geen asbest

#	Type	Referentie	Resultaat
8.1	Mengmonster	Mmo3	Geen asbest

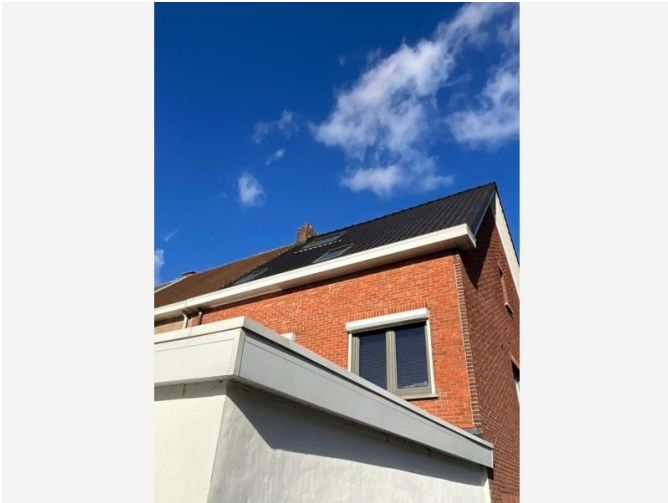
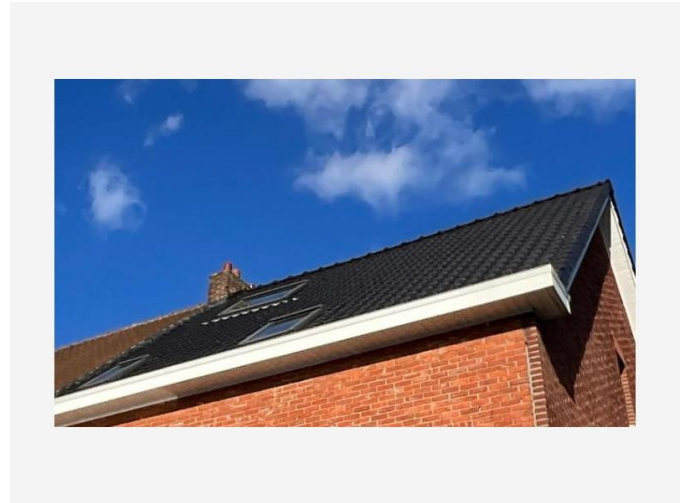
Fiche 9: Schuin dak onderdak

Conclusie

Geen asbest

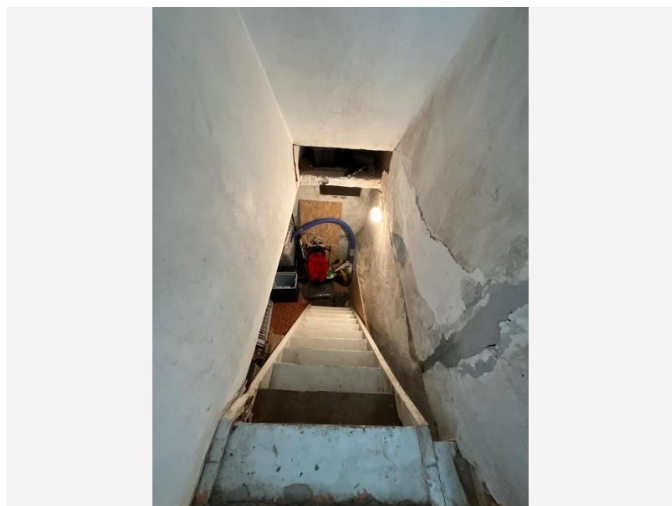
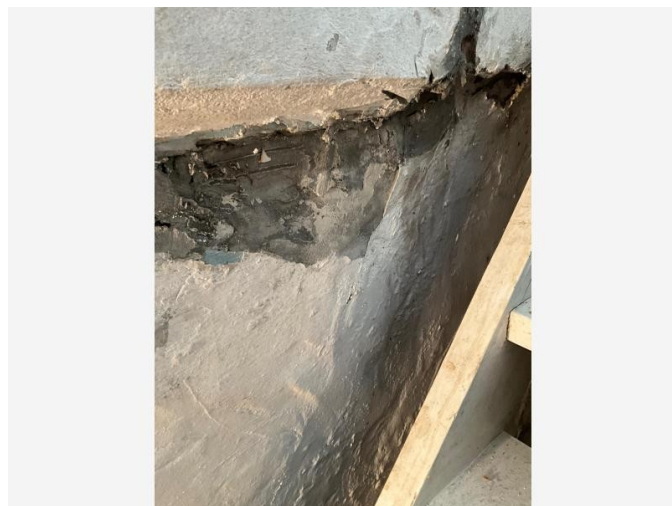
Conclusie

Geen asbest

#	Type	Referentie	Resultaat
10.1	Mengmonster	Mmo4	Geen asbest
