Asbestinventarisatetest

Hertogstraat 13, 3001 Leuven

Attestnummer : 20260105-000026.000

Uitgegeven op : 05.01.2026

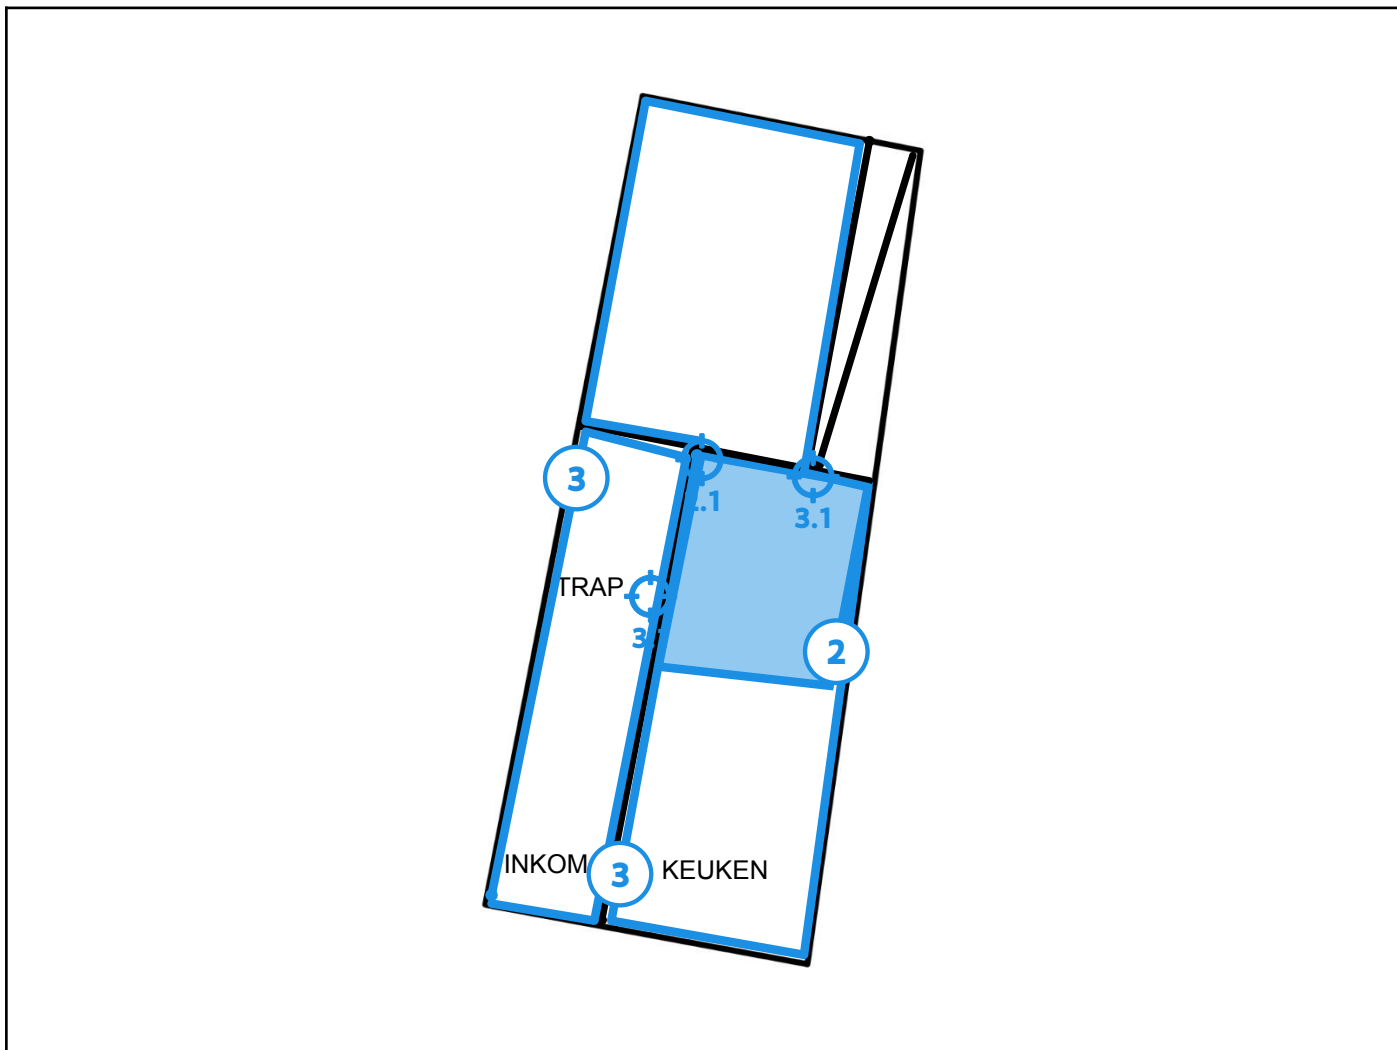
Plan 1.2: Hoofdgebouw plan gelijkvloers

Beschrijving	Type	Actie
2. Pleisterwerk plafonds	Geen asbest	-
2.1 Code: MM03	Mengmonster	-
3. Pleisterwerk muren	Geen asbest	-
3.1 Code: MM01	Mengmonster	-

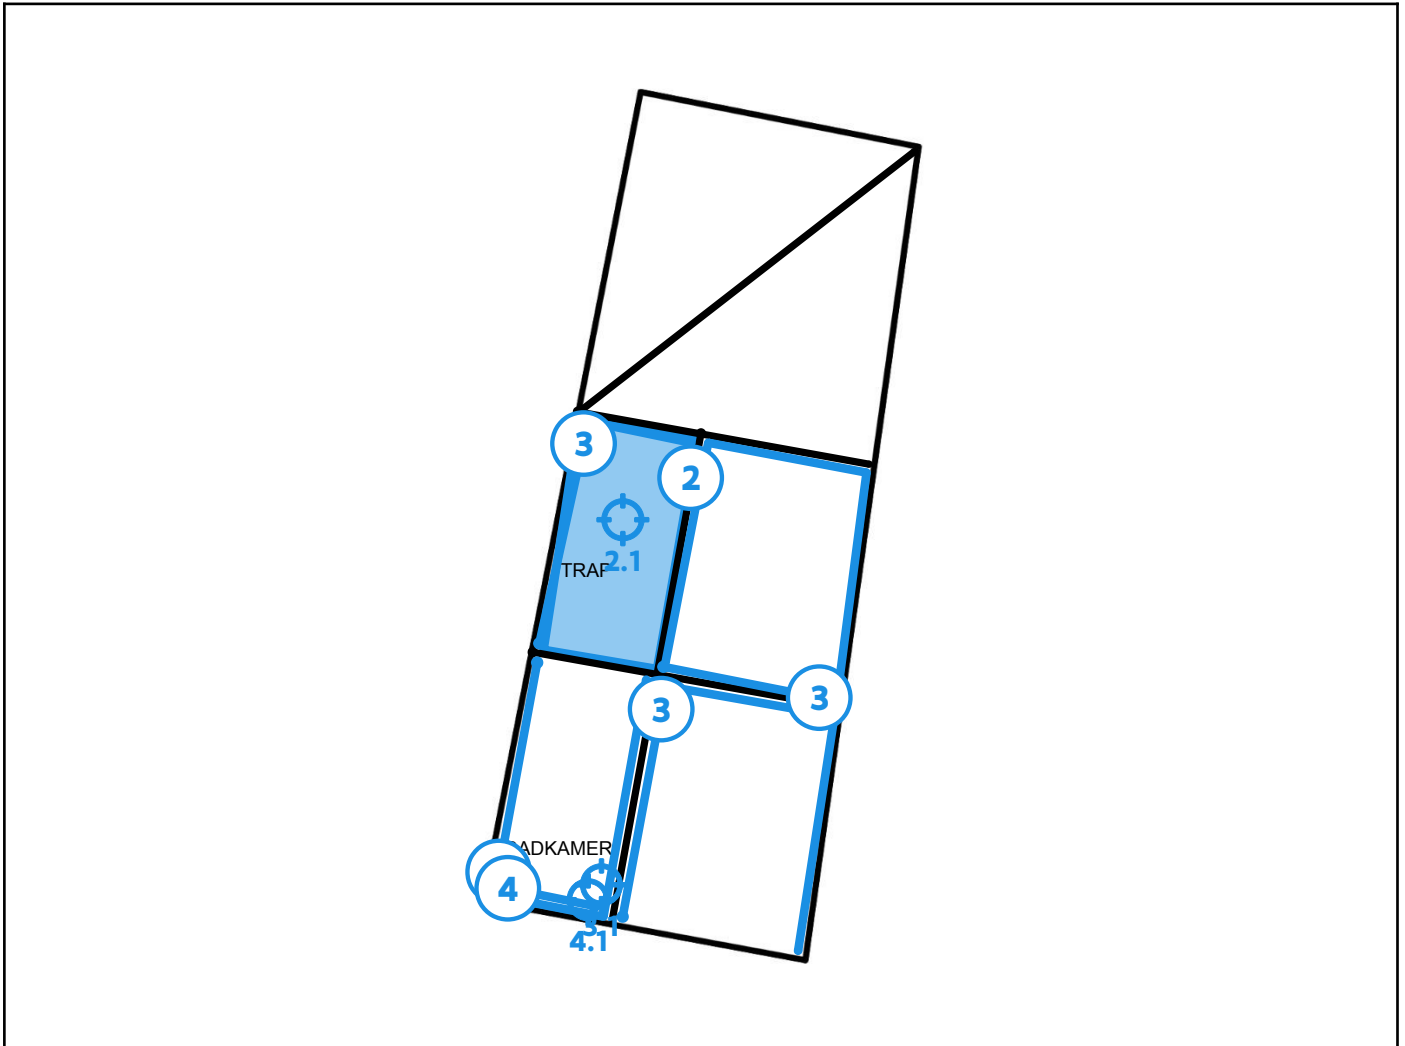
Plan 1.3: Hoofdgebouw plan 1ste verdieping

Beschrijving	Type	Actie
2. Pleisterwerk plafonds	Geen asbest	-
2.1 Code: MM03	Mengmonster	-
3. Pleisterwerk muren	Geen asbest	-
3.1 Code: MM01	Mengmonster	-
4. Badkamer 1ste verdieping plaat	Geen asbest	-
4.1 Code: MM04	Puntmonster	-

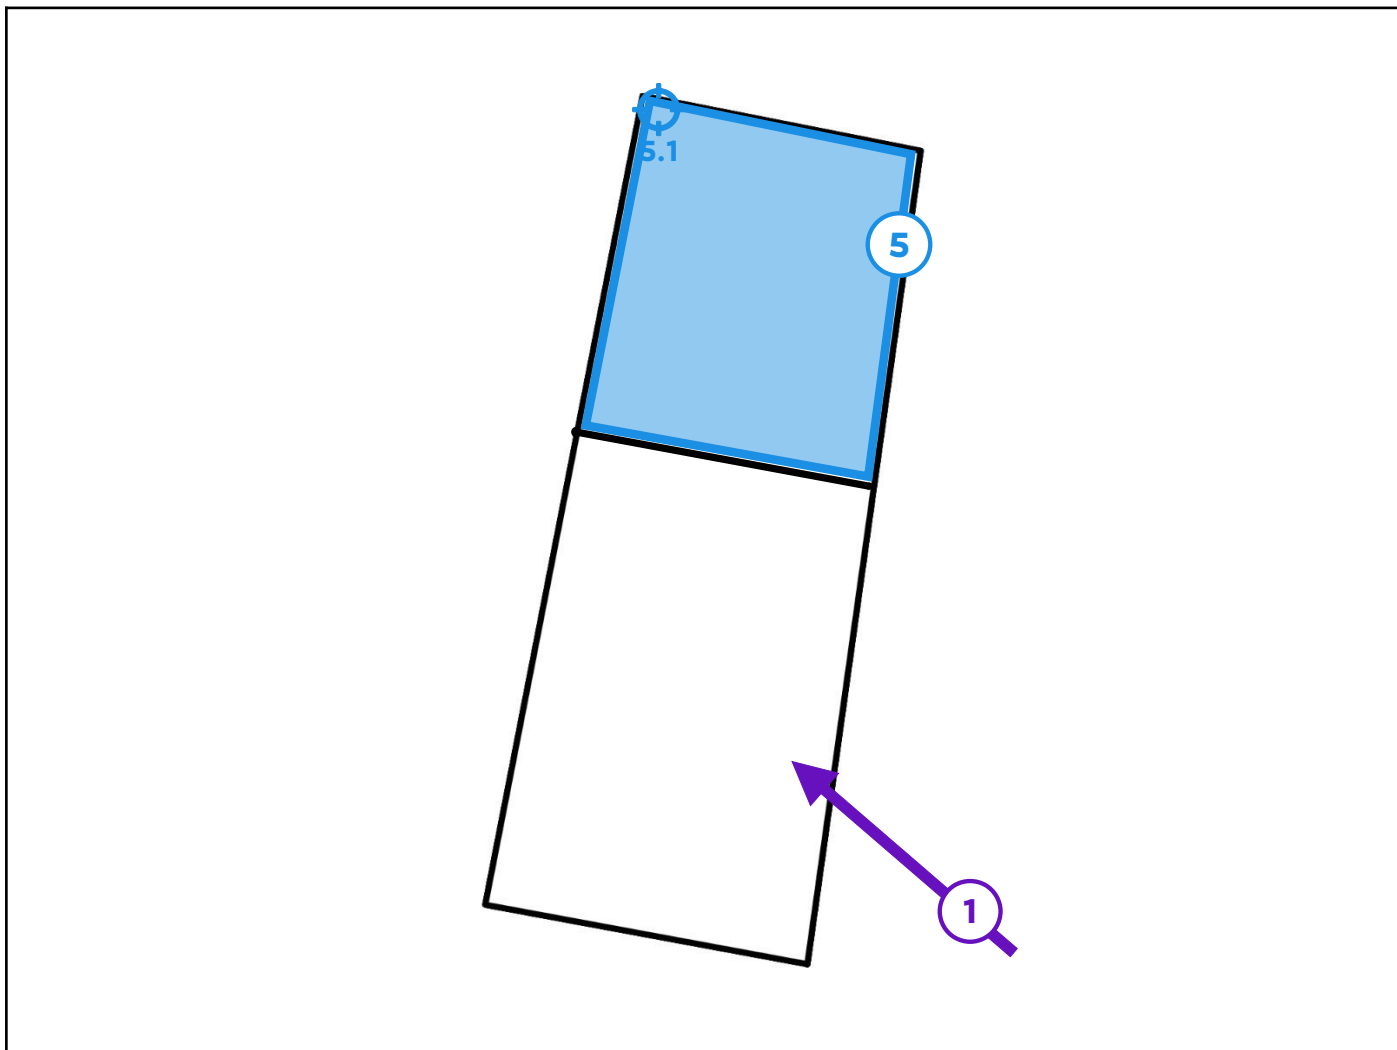
Plan 1.5: Hoofdgebouw plan daken

Beschrijving	Type	Actie
1. Binnenzijde schoorsteen	Beperking	-
5. Plat dak roofing	Geen asbest	-
5.1 Code: MM02	Puntmonster	-

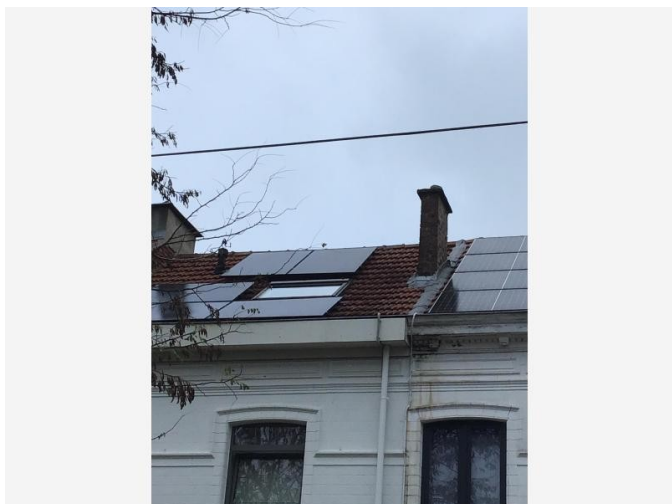
Situeringfoto

Tijdelijke beperking

Reden: Het te onderzoeken materiaal situeert zich hoger dan 3,50 m te rekenen vanaf een veilige ondergrond

Uitleg van de asbestdeskundige: De binnenkant en de buitenkant van de schoorsteen zijn niet inspecteerbaar. In de periode dat deze woning werd gebouwd, werd mogelijks een asbesthoudend rookgaskanaal of een asbesthoudende beplating gebruikt aan de binnenzijde, asbesthoudende mastieken en bitumen aan de buitenzijde.

Indien bij werken asbestverdachte toepassingen inspecteerbaar zijn, dienen ze alsnog onderzocht te worden door een asbestdeskundige.

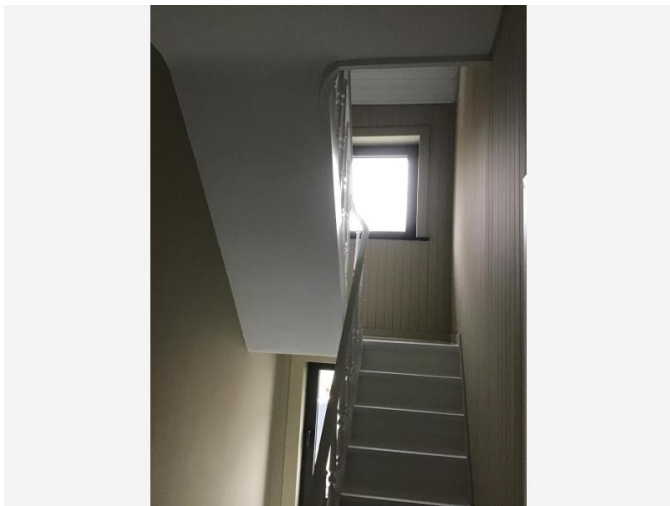
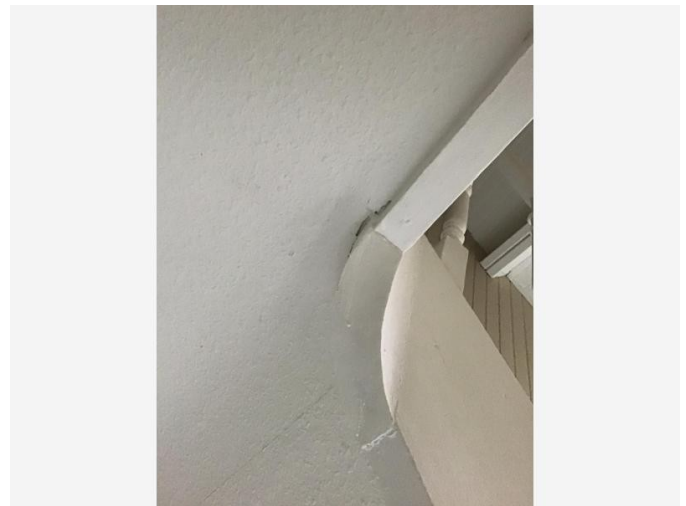
Fiche 2: Pleisterwerk plafonds

Geen asbest

#	Type	Referentie	Resultaat
2.1	Mengmonster	MM03	Geen asbest

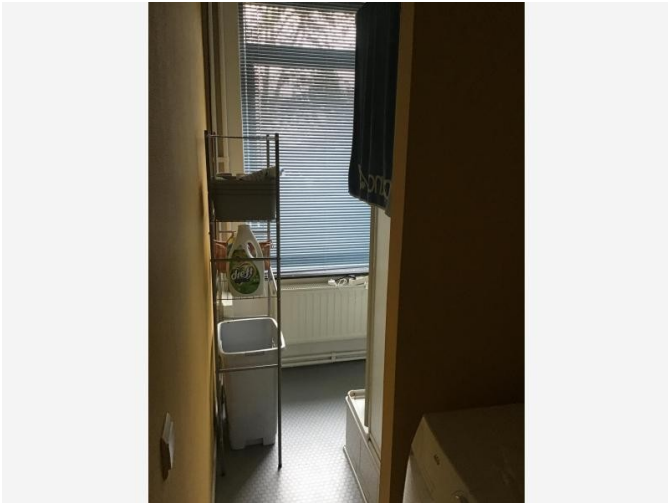
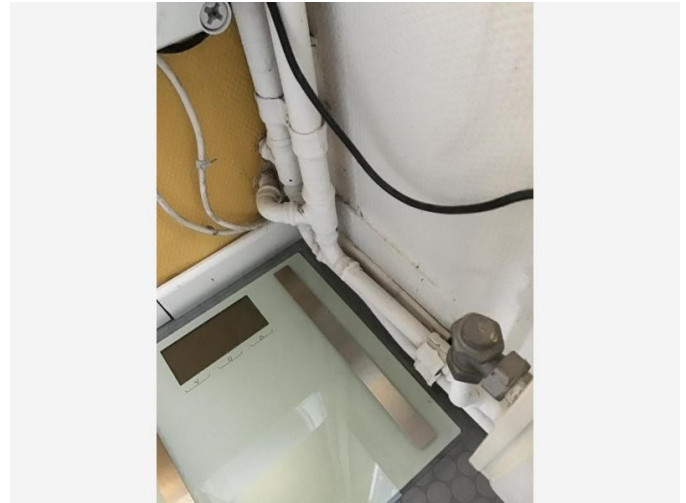
Fiche 3: Pleisterwerk muren

Geen asbest

#	Type	Referentie	Resultaat
3.1	Mengmonster	MM01	Geen asbest

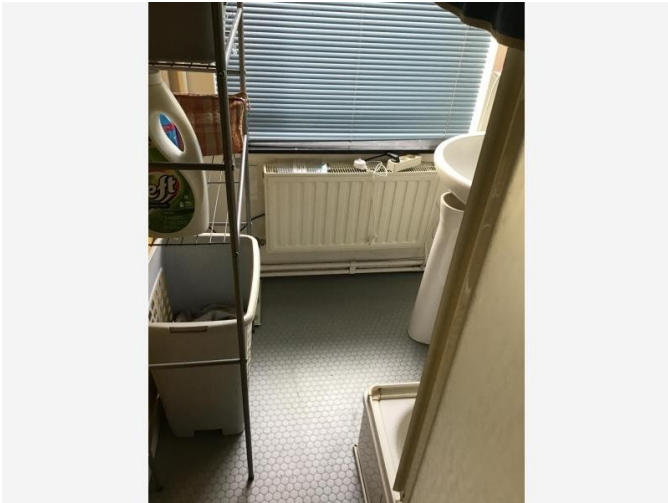
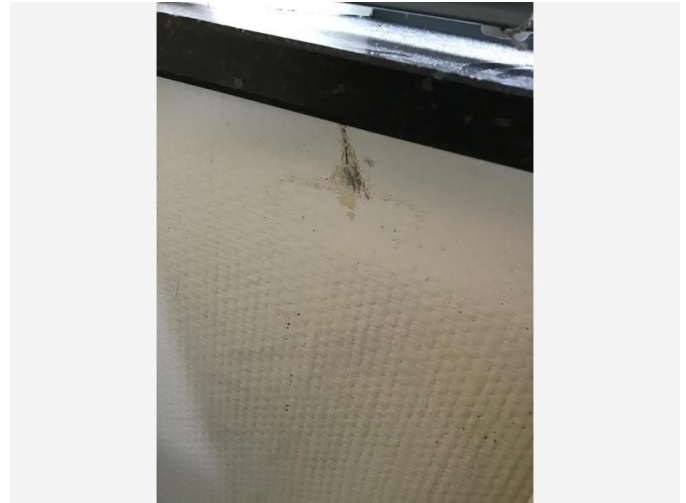
Fiche 4: Badkamer 1ste verdieping plaat

Geen asbest

#	Type	Referentie	Resultaat
4.1	Puntmonster	MM04	Geen asbest

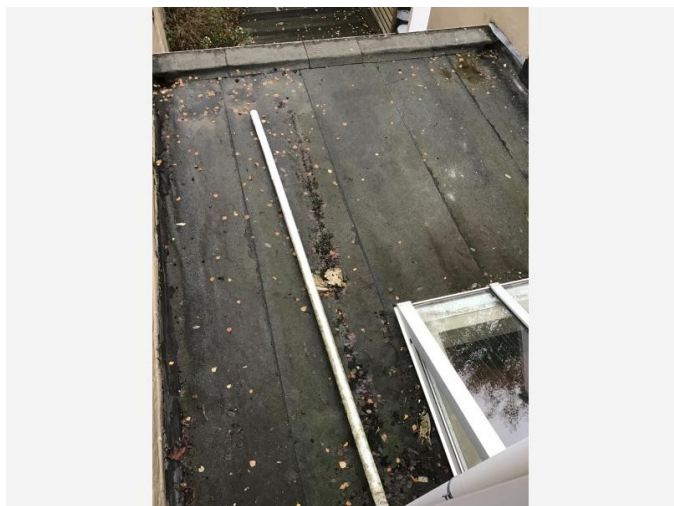
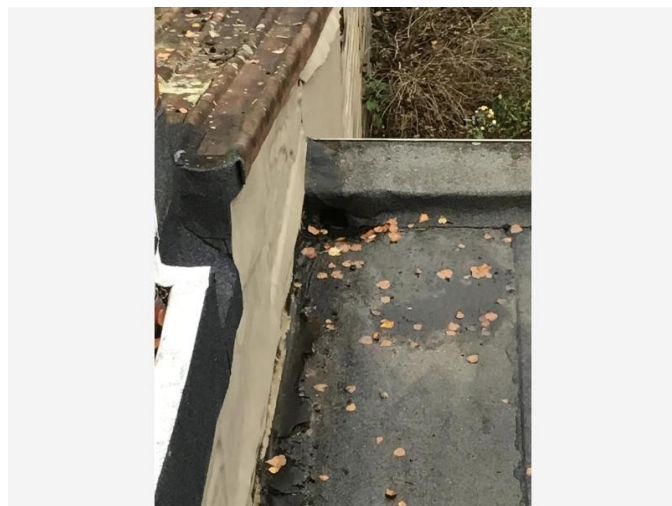
Geen asbest

#	Type	Referentie	Resultaat
5.1	Puntmonster	MM02	Geen asbest
