# Asbestinventarisatetest

Frank Craeybeckxlaan 71/3, 2100 Antwerpen

Attestnummer : 20260202-000308.000

# Zone 1: Hoofdgebouw

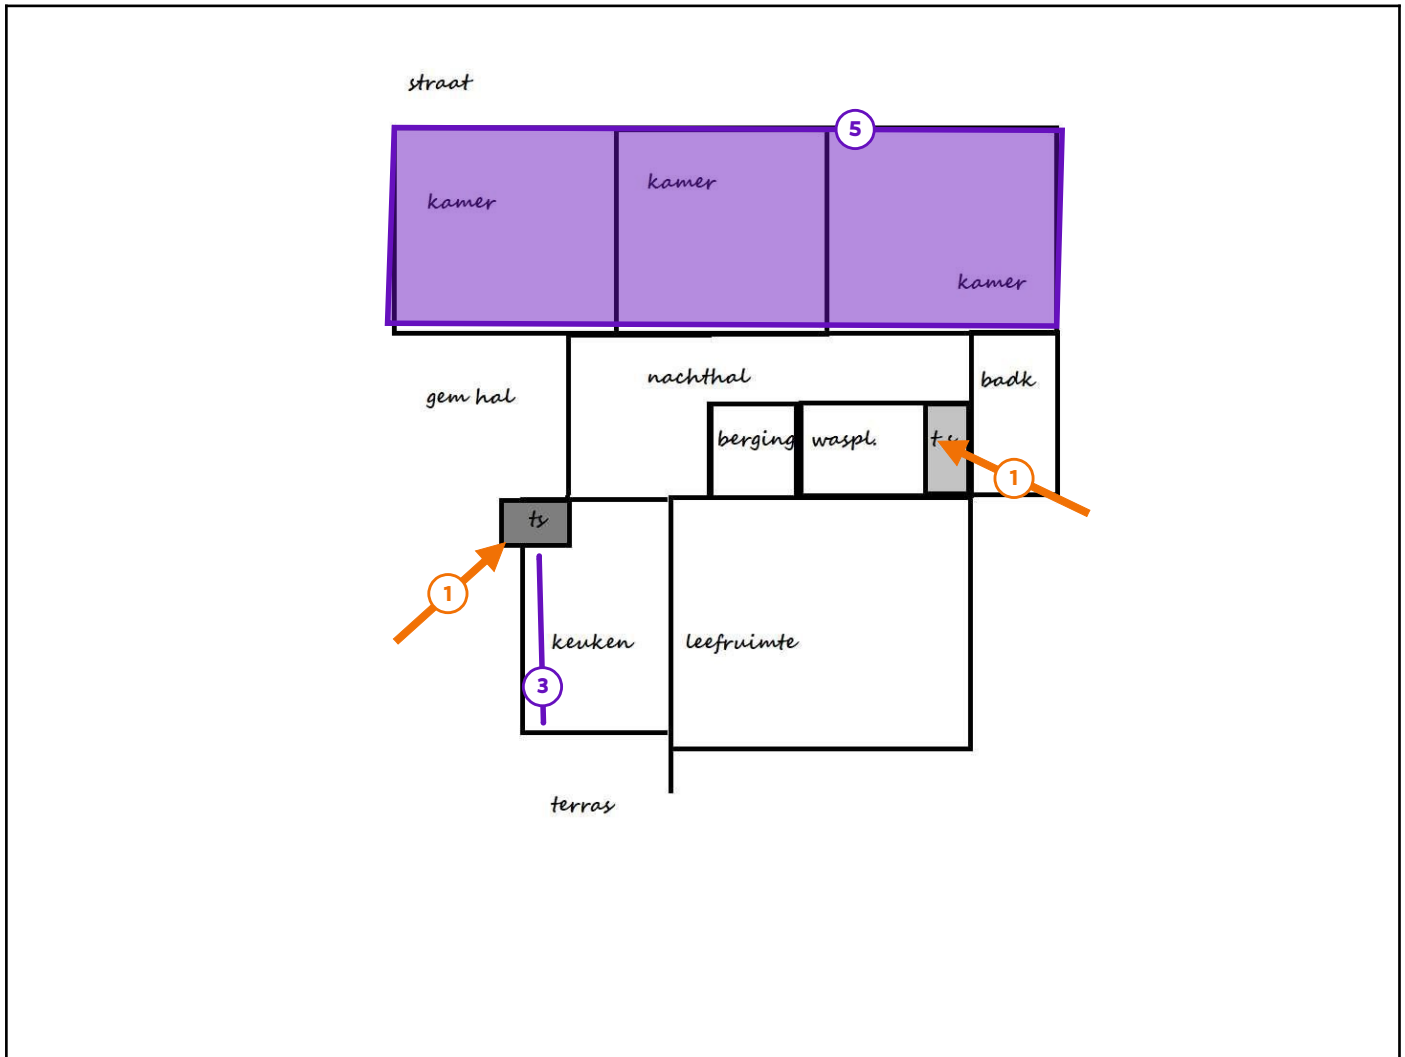
## Plan 1.2: appartement

Beschrijving	Type	Actie
1. asbestcement afvoer	Asbestmateriaal	<a href="#">Verwijderen</a>
3. Keuken van na 2001 / modern	Advies	-
5. Laminaat vloerbekleding	Advies	-

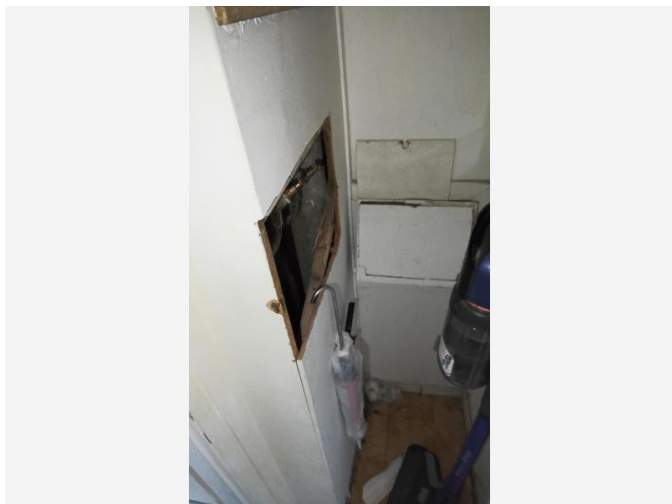
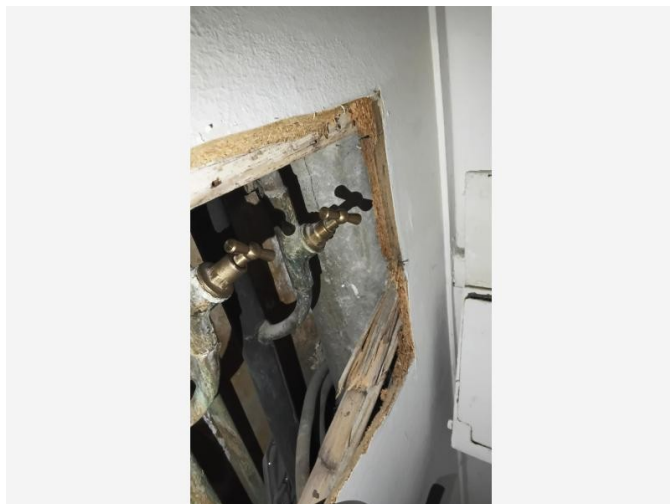
Het asbestmateriaal valt onder de mijlpaal van 2040.

Eindbeoordeling materiaalrisico	Verhoogd materiaalrisico en/of verhoogde kans op vezelvrijgave
---------------------------------	--

Gebondenheid	Categorie 1: hechtgebonden in oorsprong
Asbestsoort (vezeltype)	Crocidoliet aanwezig
Asbestconcentratie	Laag (< 50%)
Afschermingsgraad van het gehele materiaal	Geheel of deels (ook) vrij aan de binnenlucht
Toestand van het materiaal	Licht beschadigd, licht verweerd. Intact calciumsilicaatmateriaal of categorie III 'gebondenheid'

Beschrijving	asbestcement afvoer
Omgeving	Binnen
Primaire drager	Schacht-koker (technisch)
Asbestmateriaal	Buis, koker, leiding, pijp, doorvoer
Bindmiddel van asbestmateriaal	Cement
Gebondenheid op basis van bindmiddel	Hecht
Hoeveelheid (lengte - omtrek - dikte - aantal)	<ul style="list-style-type: none"><li>• 6,00 m - 65,00 cm - 1,00 cm - 2 stuks</li></ul>
Totaal volume	0,078 m <sup>3</sup>
Eenvoudig bereikbaar	Ja
Bevestigingswijze	<ul style="list-style-type: none"><li>• Onbekend</li></ul>
Identificatiemethode	<p>De asbestdeskundige beoordeelt het materiaal als asbestverdacht en dus asbesthoudend, en dit zonder monstername.</p> <p>Motivatie: De materialen behoren niet toe aan de eigenaar voor wie de asbestdeskundige de asbestinventaris uitvoert.</p>
Destructieve handeling voor identificatie	Nee
Opmerking	behoort aan gem del, maar in de inspectielocatie

- Zorg voor een veilig beheer. Vermijd het beschadigen van het asbestmateriaal. Controleer de toestand jaarlijks op wijzigingen.
- Voer bijkomende staalname(s) uit.

- Eenvoudige handelingen: mag via doe-het-zelf of door werknemer(s) met opleidingsattest eenvoudige handelingen  
dit is van de gemene delen

Als dit materiaal verwijderd kan worden zonder het te breken, te beschadigen... , dan mag met dit met eenvoudige handelingen.

Vermijd stofvorming en stofverspreiding op elk moment van de werken. Bevochtig of fixeer het

Het gebruik van sneldraaiende werktuigen (boormachine, slijpschijf, hogedrukreiniger...) is verboden.

Zorg voor gepaste persoonlijke beschermingsmiddelen: minimaal FFP3-mondmasker (EN 149), wegwerpoverall met kap (minimaal Cat III, type 5/6), wegwerphandschoenen en overschoenen of afspoelbaar schoeisel

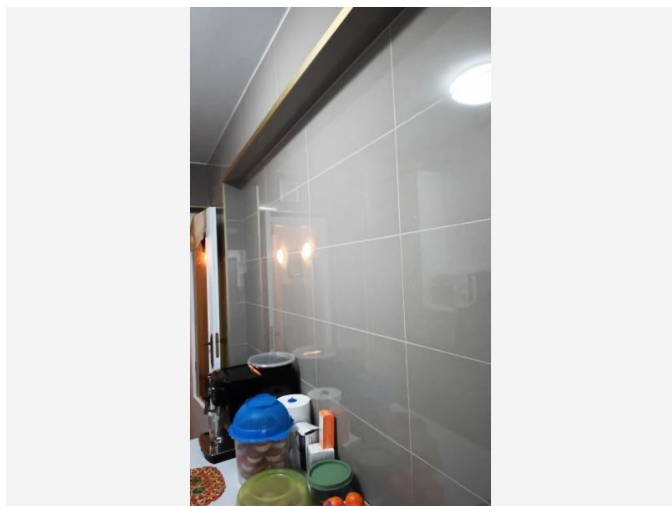
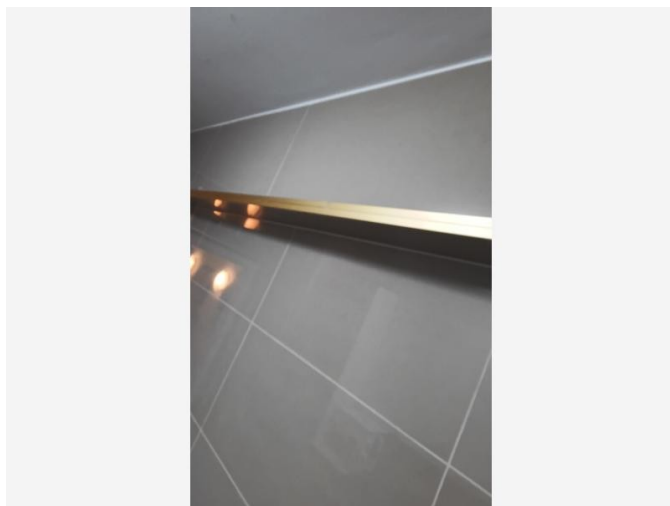
allicht lijm achter deze tegels , niet te bemonsteren zonder destructief onderzoek

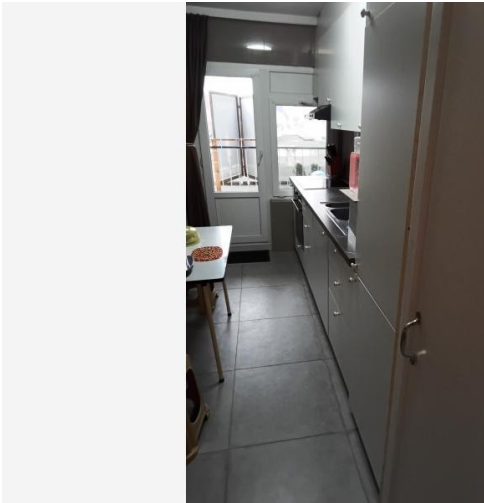
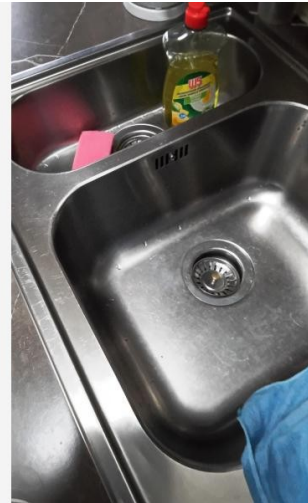
moderne keuken van na 2001 en dus vrij van asbest verdachte antidreunsticker onder de spoelbak .

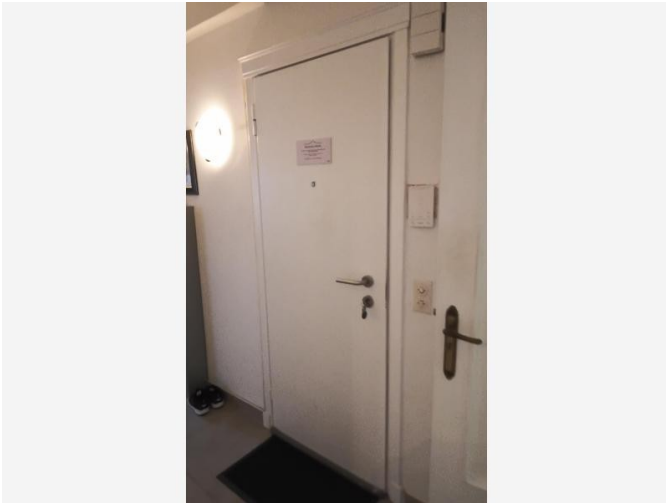
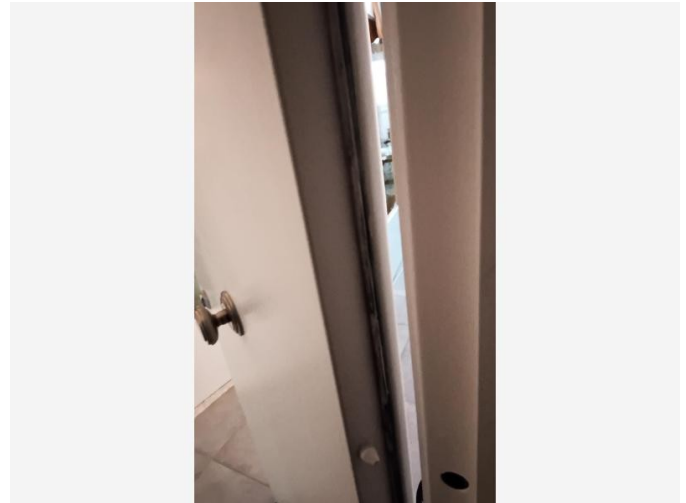
allicht heel moderne zonder brandwerende materialen

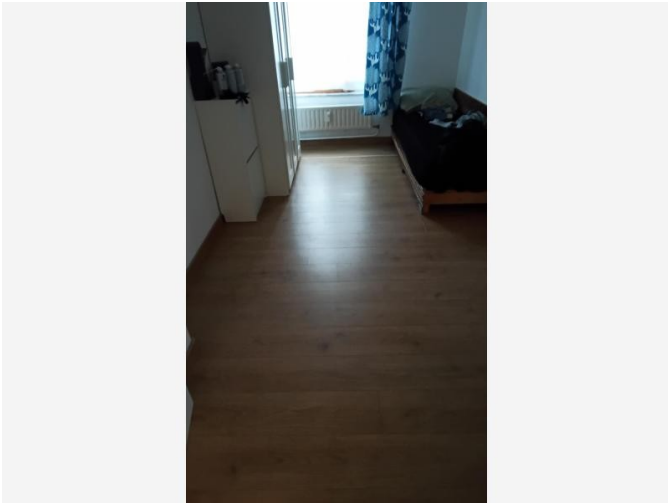
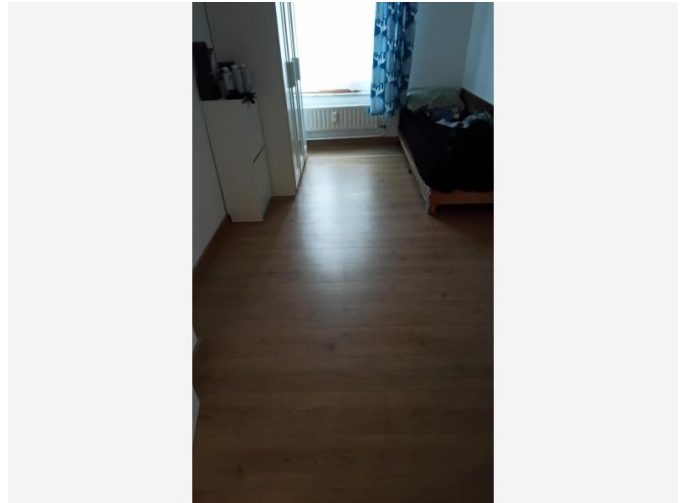
hout-achtig en bevat geen asbest

Deskundige kan echter geen uitspraak doen over onderliggende vloerlagen

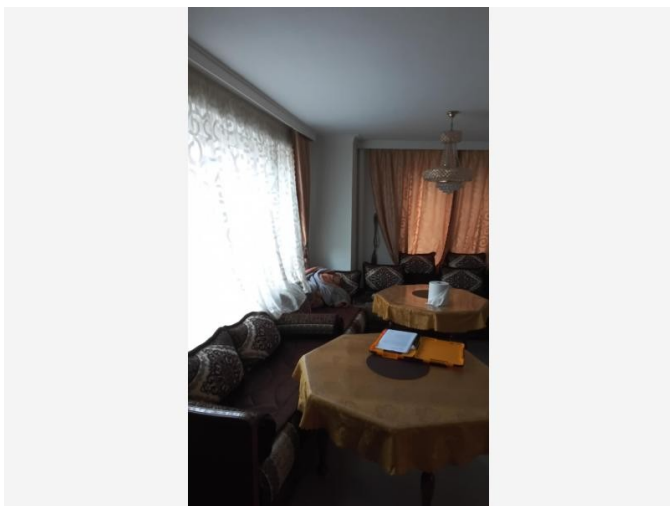
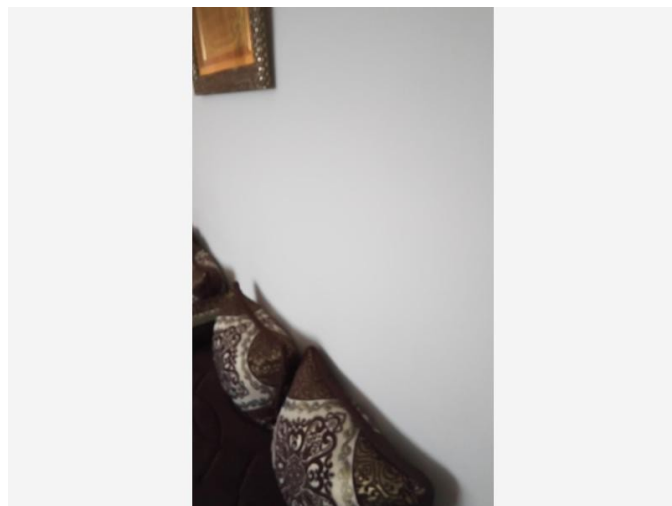
## Fiche 7: pleister op de muren

Geen asbest

#	Type	Referentie	Resultaat
7.1	Mengmonster	pleister mur	Geen asbest

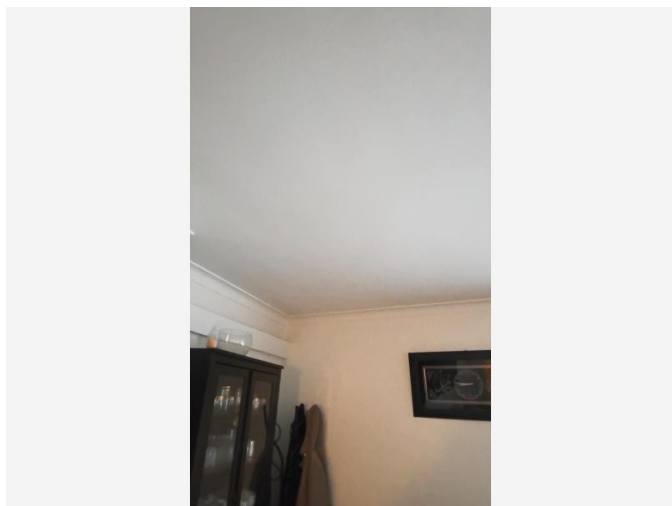
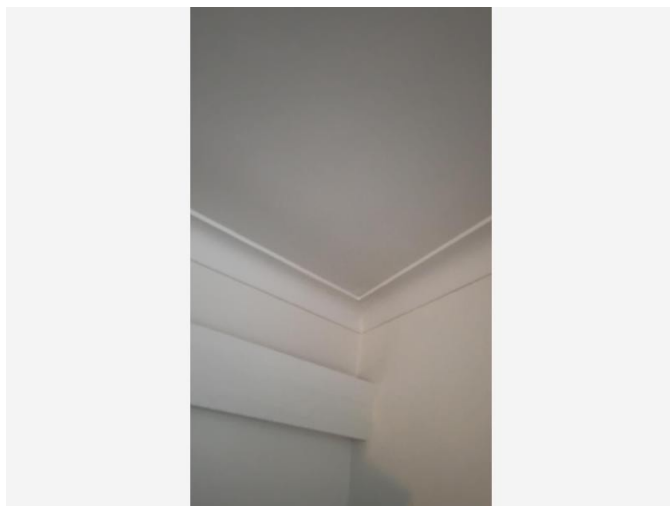
## Fiche 8: pleister op de plafonds

Geen asbest

#	Type	Referentie	Resultaat
8.1	Mengmonster	pleister plaf	Geen asbest
