# Asbestinventarisatetest

Torfheidedreef 15, 2970 Schilde

Attestnummer : 20250903-000018.000

Uitgegeven op : 03.09.2025

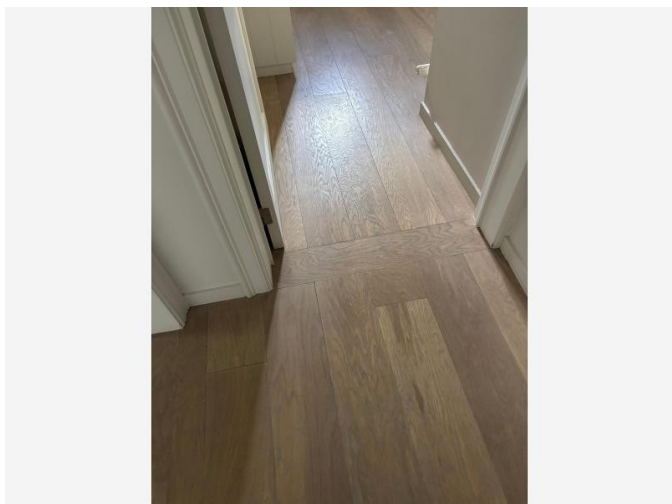
Geen verdachte vloerzeilen of tegels aanwezig.

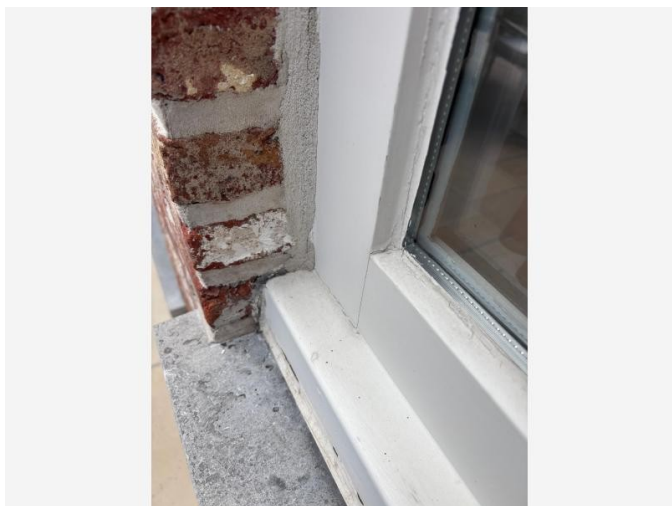
Overall goede dubbele beglazing met niet verdachte mastiek en stopverf. De aanduiding op het plan geldt voor alle ramen en deuren.

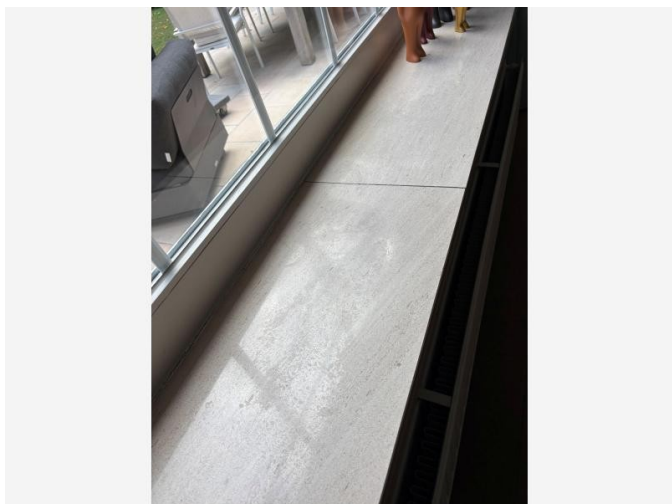
Overall natuurstenen tabletten. De aanduiding op het plan geldt voor alle vensterbanken.

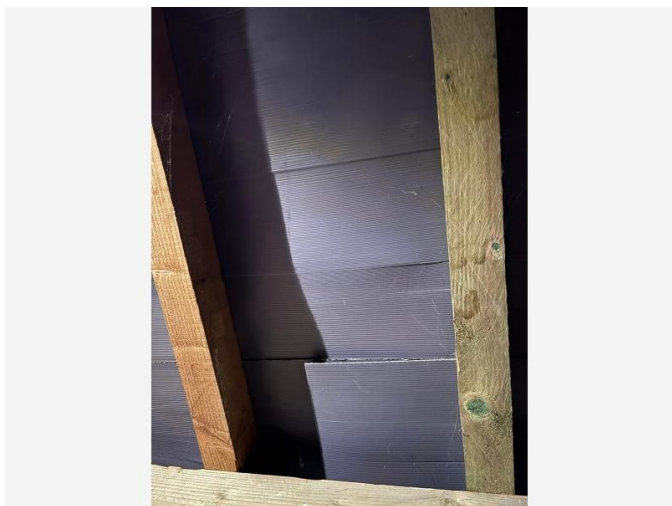
Geen type menuiserie onderdak aanwezig maar plooibare onderdak. Niet asbestverdacht.

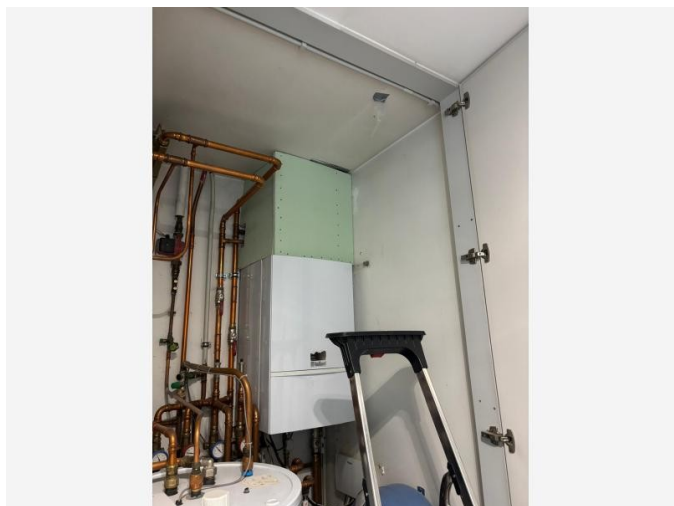
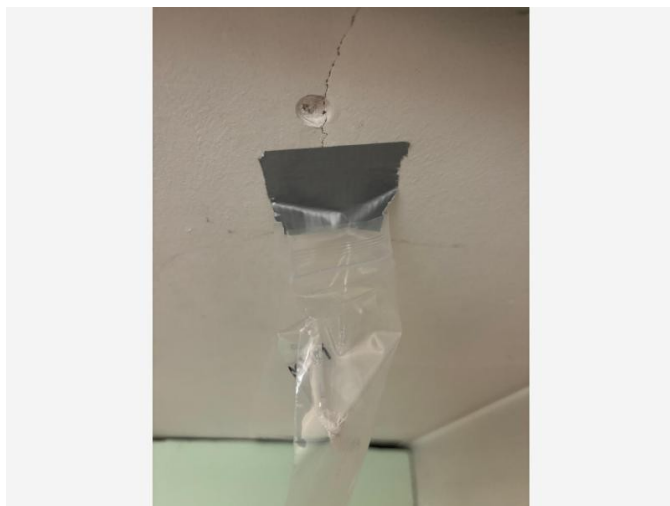
Geen asbest

| # | Type | Referentie | Resultaat |
|---|---|---|---|
| 5.1 | Mengmonster | MM02 | Geen asbest |

| <b>Opmerking</b> | <p>Geen staalname mogelijk in de trappenhal. Valse plafonds aanwezig.</p> <p>De hoeveelheid pleisterwerk vermeld in deze fiche is een benadering. Om de juiste hoeveelheid te bepalen dient er een doorgedreven opmeting en destructief onderzoek plaats te vinden om de dikte van het pleisterwerk te bepalen en tevens de plaatsen te detecteren waar pleisterwerk ontbreekt. Dit kadert momenteel niet in onze opdracht.</p> |

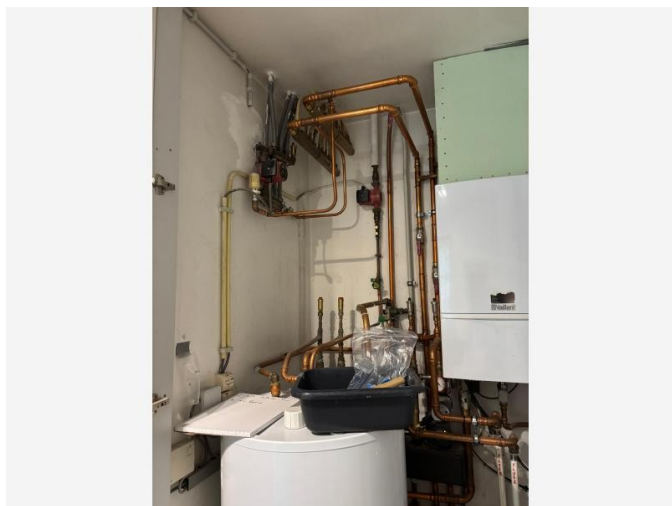
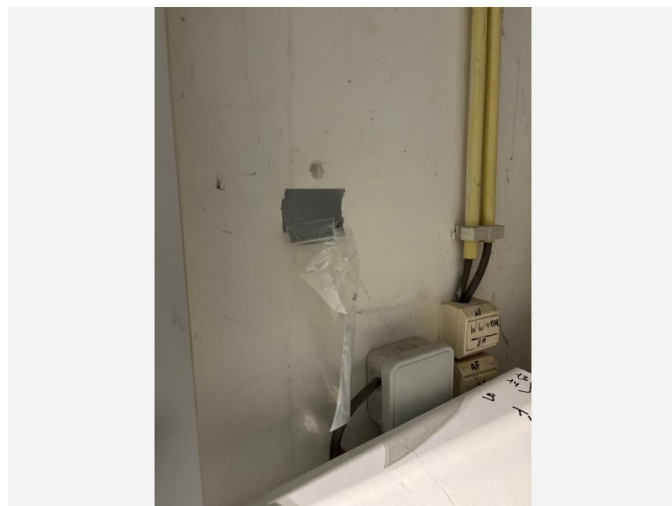
Geen asbest

| # | Type | Referentie | Resultaat |
|---|---|---|---|
| 6.1 | Mengmonster | MM01 | Geen asbest |

| <b>Opmerking</b> | De hoeveelheid pleisterwerk vermeld in deze fiche is een benadering. Om de juiste hoeveelheid te bepalen dient er een doorgedreven opmeting en destructief onderzoek plaats te vinden om de dikte van het pleisterwerk te bepalen en tevens de plaatsen te detecteren waar pleisterwerk ontbreekt. Dit kadert momenteel niet in onze opdracht. |
