# Asbestinventarisatetest

Laar 4/2, 2400 Mol

Attestnummer : 20260422-000353.000

Uitgegeven op : 22.04.2026

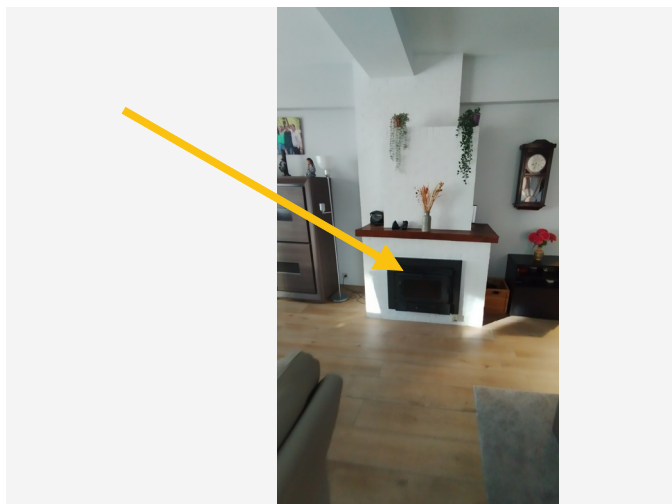
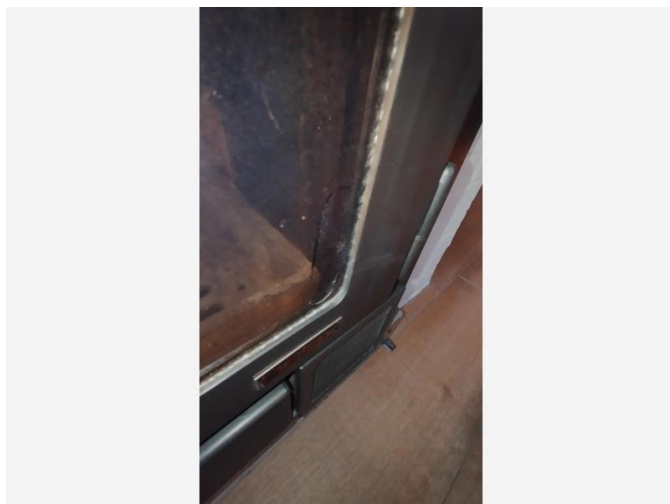
Het koord werd visueel herkend als een synthetische koord en is niet asbesthoudend.

Basis voor advies	De asbestdeskundige beoordeelt het materiaal als niet-asbestverdacht.
Primaire drager	Ruimteverwarming

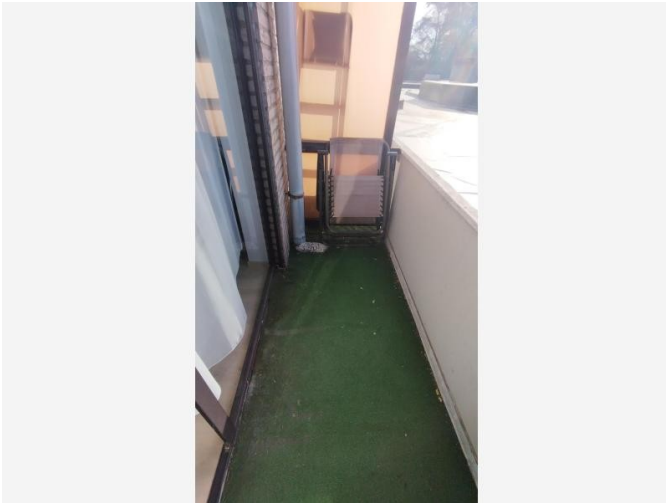
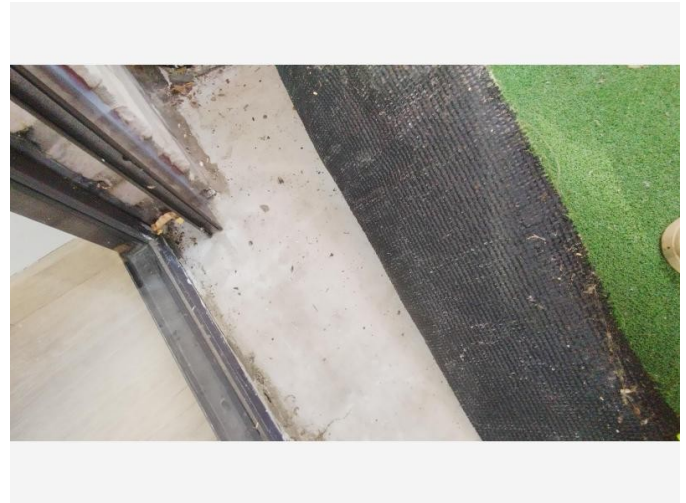
De ondergrond van het balkon werd gecontroleerd, er werden geen verdachte materialen aangetroffen.

Basis voor advies	De asbestdeskundige beoordeelt het materiaal als niet-asbestverdacht.
-------------------	---

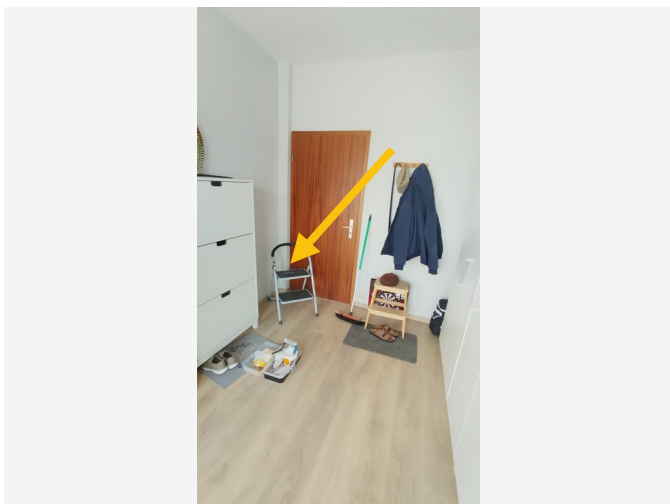
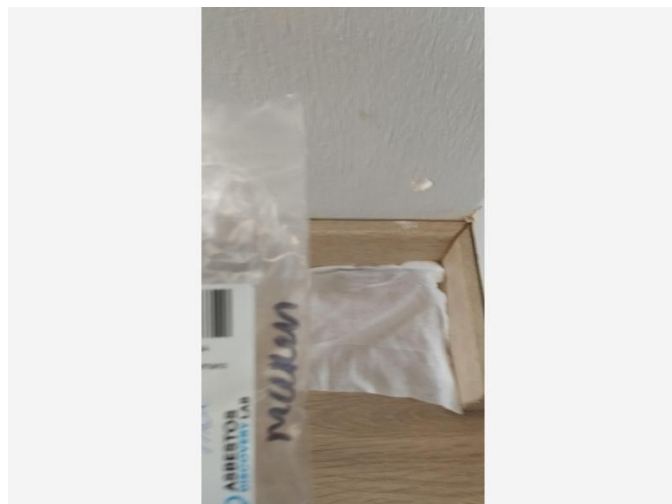
## Fiche 3: Muurpleister

Geen asbest

#	Type	Referentie	Resultaat
3.1	Mengmonster	Muren	Geen asbest

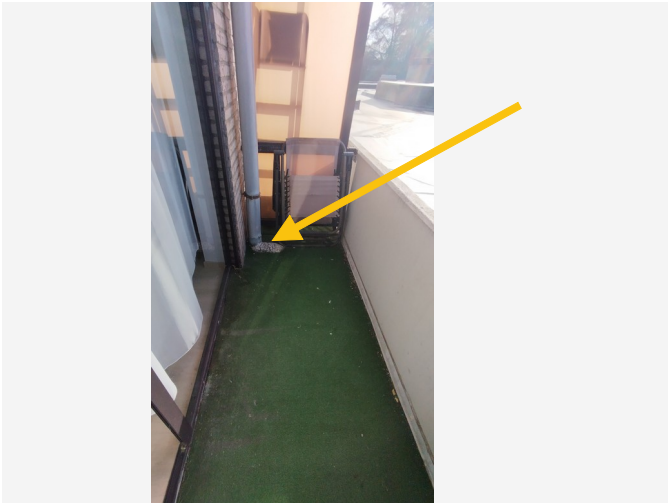
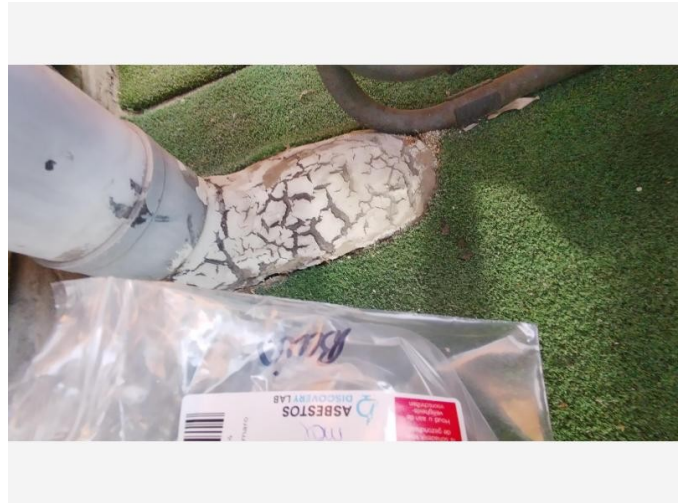
## Fiche 4: afvoerbuïs

Geen asbest

#	Type	Referentie	Resultaat
4.1	Puntmonster	Buis	Geen asbest

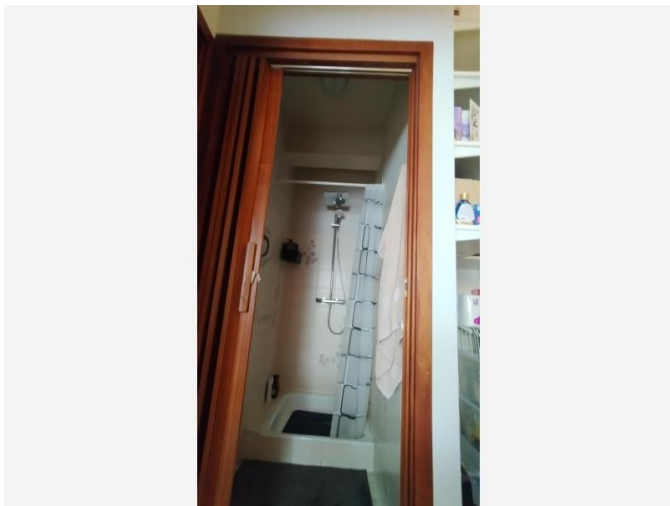
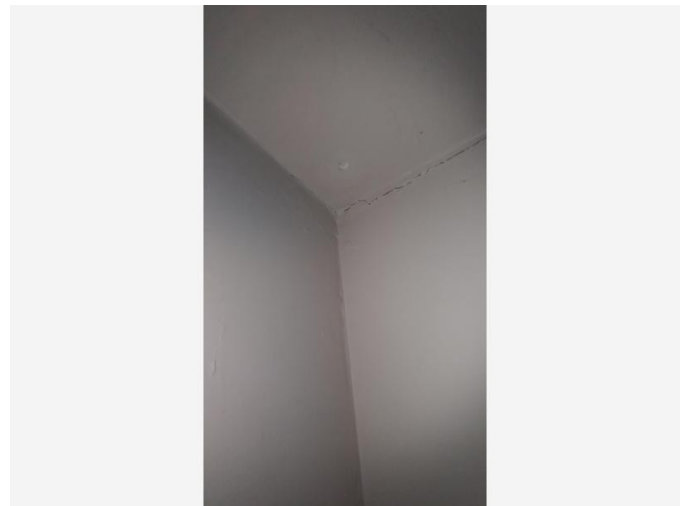
## Fiche 5: Plafondpleister

Geen asbest

#	Type	Referentie	Resultaat
5.1	Mengmonster	Plafonds	Geen asbest

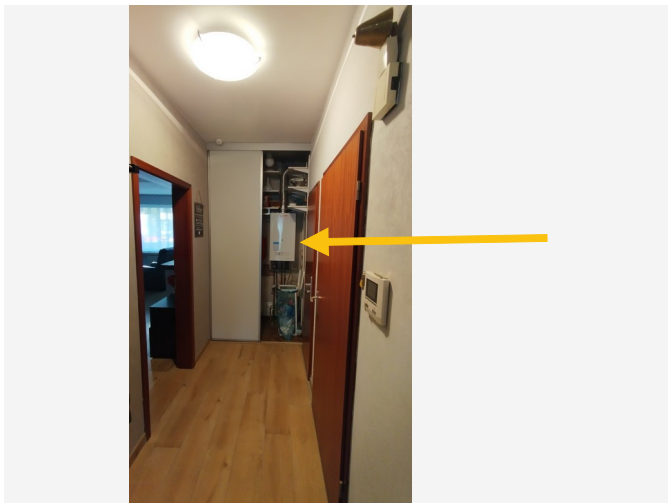
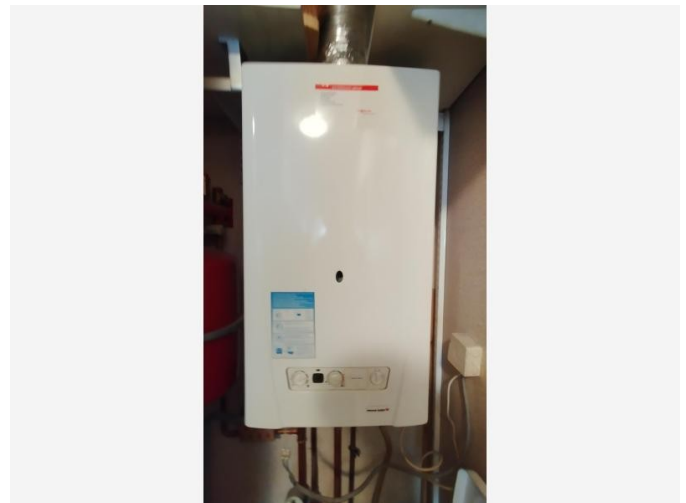
## Fiche 6: CV Ketel

Beschrijving	Notitie	Terug te vinden op plannen
Fiche 6: CV Ketel	De CV ketel werd gecontroleerd ( bwt recent ) en is niet asbest verdacht geen risico bouwjaar.	Plan 1.3: Appartement : DIV
Fiche 7: Afdichting - ramen	Er werden geen verdachte materialen aangetroffen	Plan 1.3: Appartement : DIV
