Over dit attest

Zone 1: Hoofdgebouw

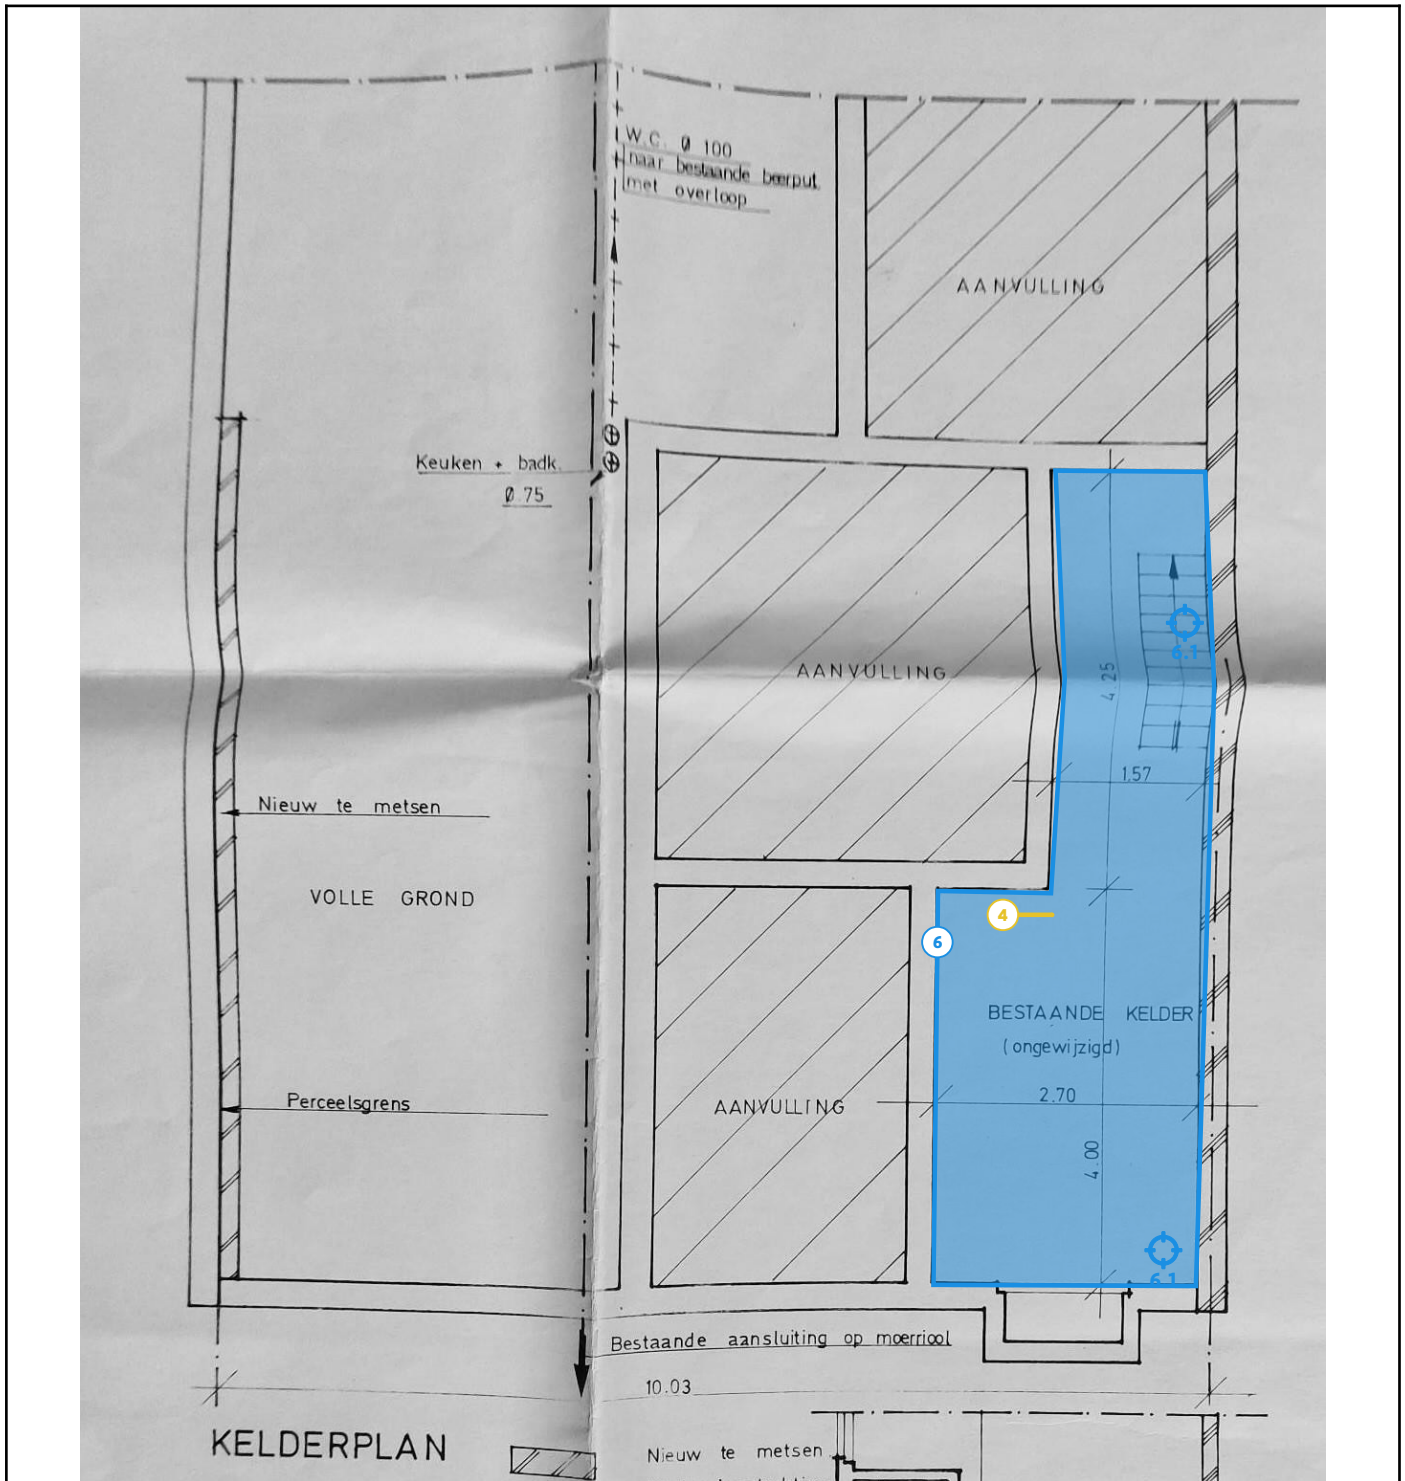
Plan 1.1: Kelderplan

Beschrijving	Type	Actie
4. Bakeliet schakelaar kelder	Asbestmateriaal	Zorgvuldig beheren
6. Cementering plafond kelder	Geen asbest	-

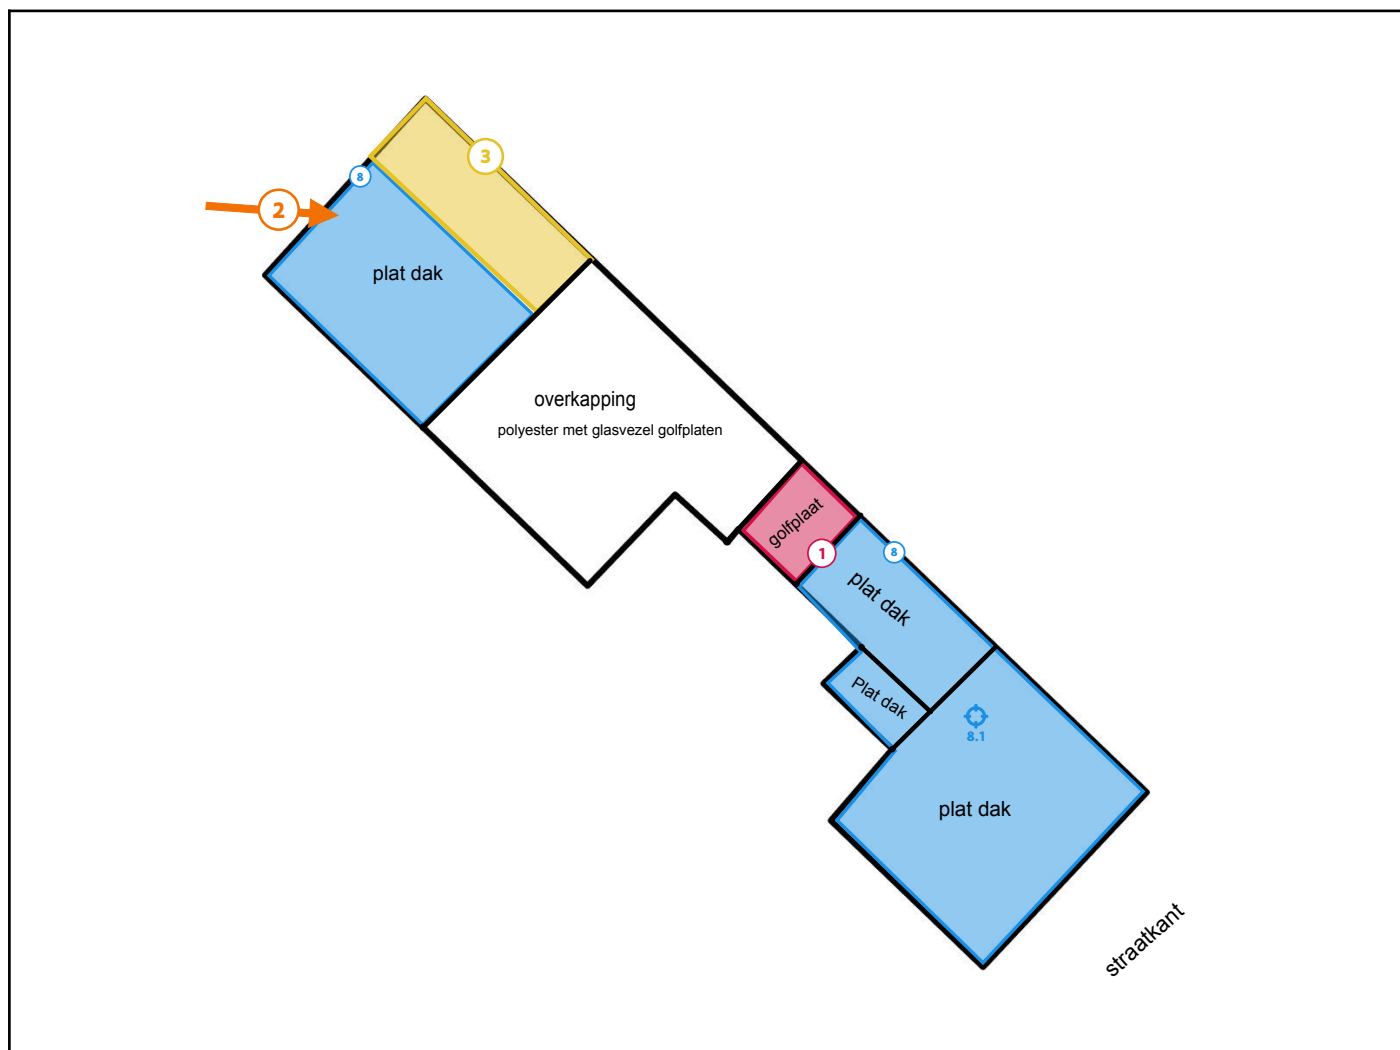
Plan 1.7: Hoofdgebouw plan

Beschrijving	Type	Actie
1. Cementen golfplaten boven stookruimte	Asbestmateriaal	Dringend verwijderen
2. Schouwpijp asbestcement	Asbestmateriaal	Verwijderen
3. Roofing plat dak rechts achter	Asbestmateriaal	Zorgvuldig beheren
8. Roofing platte daken	Geen asbest	-
8.1 Code: PM2	Puntmonster	-

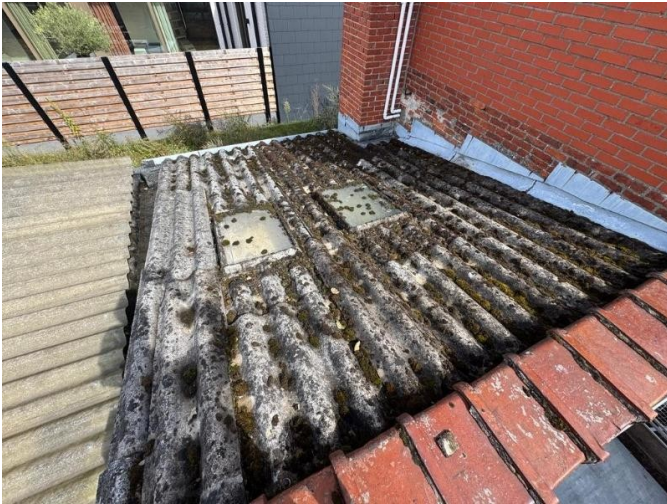
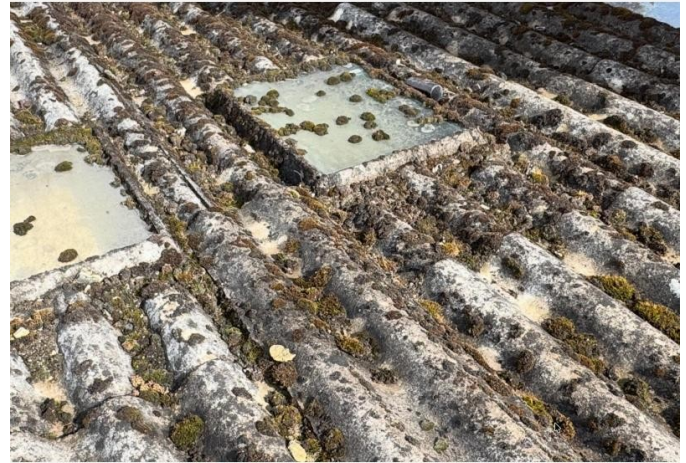
Het asbestmateriaal valt onder de mijlpaal van 2034.

Eindbeoordeling materiaalrisico	Hoog materiaalrisico en/of hoge kans op vezelvrijgave
---------------------------------	---

Gebondenheid	Categorie 1: hechtgebonden in oorsprong
Asbestsoort (vezeltype)	Crocidoliet aanwezig
Asbestconcentratie	Laag (< 50%)
Afschermingsgraad van het gehele materiaal	Geheel of deels vrij aan de buitenlucht
Toestand van het materiaal	Zwaar beschadigd, zwaar verweerd

Beschrijving	Cementen golfplaten boven stookruimte
Omgeving	Buiten
Primaire drager	Plat dak
Asbestmateriaal	Dak- en gevelbekleding - Golfplaat
Bindmiddel van asbestmateriaal	Cement
Gebondenheid op basis van bindmiddel	Hecht
Hoeveelheid (oppervlakte - aantal)	<ul style="list-style-type: none">• 15,00 m² - 1 stuk
Totale oppervlakte	15,00 m ²
Eenvoudig bereikbaar	Ja
Bevestigingswijze	<ul style="list-style-type: none">• Geschroefd
Identificatiemethode	Vaststelling zonder monsternamen
Destructieve handeling voor identificatie	Nee
Opmerking	De vermelde oppervlaktes en volumes zijn een beredeneerde estimatie.

- Verwijder dit asbestmateriaal zo snel mogelijk. Volg de toestand goed op.
- Hemelwater dat afspoelt van asbestcement daken of gevels kan asbestdeeltjes bevatten. Gebruik het enkel voor gesloten circuits (bv. spoelen toiletten). Reinig na het vervangen van het dak of de gevel de dakgoten en regenwaterput of -ton om asbesthoudend sediment of slib te verwijderen
- Voer bijkomende staalname(s) uit.

- Eenvoudige handelingen: mag via doe-het-zelf of door werknemer(s) met opleidingsattest eenvoudige handelingen
Hechtgebonden buitentoepassing die u zelf mag verwijderen of via aannemer met EH opleiding, golfplaten dienen in 1 geheel verwijderd te worden, zonder te breken. Draag hierbij de nodige beschermingsmiddelen (FFP3 mondkap, wegwerpovertal klasse 5/6 en handschoenen)

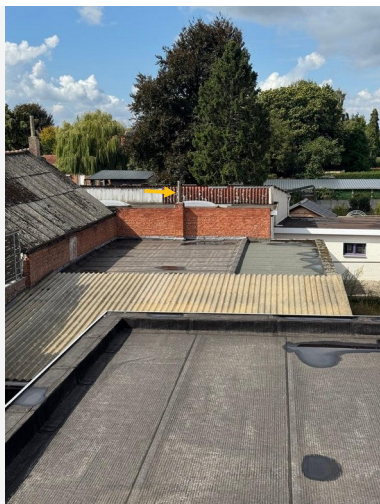
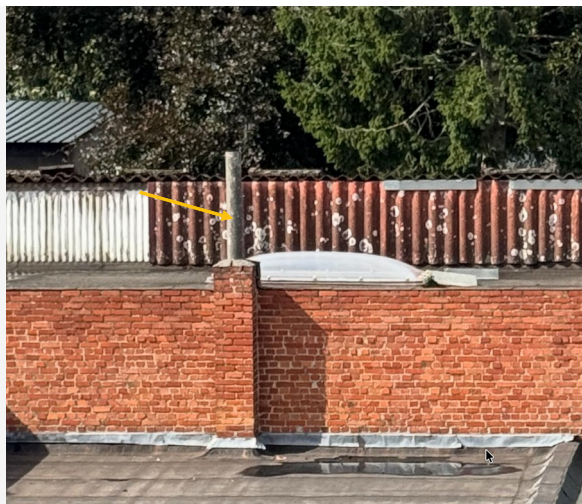
Het asbestmateriaal valt onder de mijlpaal van 2034.

Eindbeoordeling materiaalrisico	Laag materiaalrisico en/of verlaagde kans op vezelvrijgave
---------------------------------	--

Gebondenheid	Categorie 1: hechtgebonden in oorsprong
Asbestsoort (vezeltype)	Crocidoliet aanwezig
Asbestconcentratie	Laag (< 50%)
Afschermingsgraad van het gehele materiaal	Geheel of deels vrij aan de buitenlucht
Toestand van het materiaal	Licht beschadigd, licht verweerd. Intact calciumsilicaatmateriaal of categorie III 'gebondenheid'

Beschrijving	Schouwpijp asbestcement
Omgeving	Buiten
Primaire drager	HVAC infrastructuur en uitrusting
Asbestmateriaal	Rookgaskanaal
Bindmiddel van asbestmateriaal	Cement
Gebondenheid op basis van bindmiddel	Hecht
Hoeveelheid (lengte - omtrek - dikte - aantal)	<ul style="list-style-type: none">• 1,50 m - 30,00 cm - 2,00 cm - 1 stuk
Totaal volume	0,009 m ³
Eenvoudig bereikbaar	Ja
Bevestigingswijze	<ul style="list-style-type: none">• Geklemd• Verlijmd, ingegoten, versmeerd
Identificatiemethode	Vaststelling zonder monsternamen
Destructieve handeling voor identificatie	Nee
Opmerking	De vermelde oppervlaktes en volumes zijn een beredeneerde estimatie.

- Zorg voor een veilig beheer. Vermijd het beschadigen van het asbestmateriaal. Controleer de toestand jaarlijks op wijzigingen.

- Eenvoudige handelingen: mag via doe-het-zelf of door werknemer(s) met opleidingsattest eenvoudige handelingen
De schouwpijp kan voorzichtig losgebeiteld worden rondom om in 1 geheel verwijderd te worden, extra bevochtigen/fixeren om stof te voorkomen + dragen van de nodige beschermingsmiddelen (FFP3 mondkap, handschoenen, wegwerpoverall klasse 5/6).

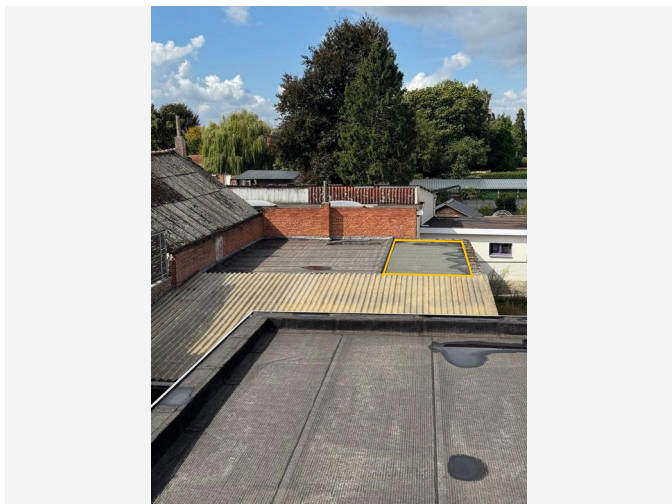
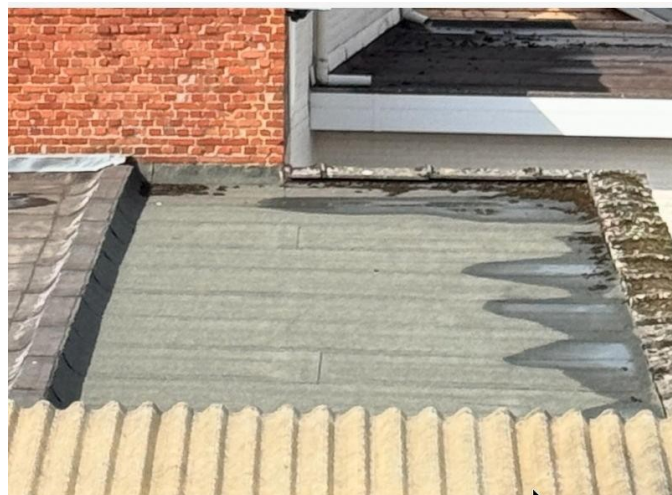
Het asbestmateriaal valt onder de mijlpaal van 2040.

Eindbeoordeling materiaalrisico	Zeer laag materiaalrisico en/of zeer lage kans op vezelvrijgave
---------------------------------	---

Gebondenheid	Categorie 1: hechtgebonden in oorsprong
Asbestsoort (vezeltype)	Alleen chrysotiel
Asbestconcentratie	Laag (< 50%)
Afschermingsgraad van het gehele materiaal	Geheel of deels vrij aan de buitenlucht
Toestand van het materiaal	Onbeschadigd, niet verweerd

Beschrijving	Roofing plat dak rechts achter
Omgeving	Buiten
Primaire drager	Plat dak
Asbestmateriaal	Dak- en gevelbekleding - Roofing
Bindmiddel van asbestmateriaal	Bitumen (roofing, teer, asfalt)
Gebondenheid op basis van bindmiddel	Hecht
Hoeveelheid (oppervlakte - aantal)	<ul style="list-style-type: none">• 30,00 m² - 1 stuk
Totale oppervlakte	30,00 m ²
Eenvoudig bereikbaar	Ja
Bevestigingswijze	<ul style="list-style-type: none">• Verlijmd, ingegoten, versmeerd
Identificatiemethode	Vaststelling zonder monstername Motivatie: Onderzoeksbepering verhinderde monstername
Destructieve handeling voor identificatie	Nee
Opmerking	<p>Volgens het inspectieprotocol is een monstername van roofing verplicht om dit te identificeren als niet-asbesthoudend. Visueel ziet de roofing er zeer recent uit, maar er is geen bewijsmateriaal beschikbaar.</p> <p>Er kon geen staal genomen worden aangezien het platte dak niet eenvoudig bereikbaar was. Extra controle/staalname aangewezen bij renovatiewerken. De vermelde oppervlaktes, diktes en volumes betreffen een beredeneerde schatting.</p>

- Zorg voor een veilig beheer. Vermijd het beschadigen van het asbestmateriaal. Controleer de toestand jaarlijks op wijzigingen.
- Voer bijkomende staalname(s) uit.

- Eenvoudige handelingen: enkel door erkend asbestverwijderaar
Hechtgebonden toepassing die niet kan worden verwijderd zonder scheuren, hierdoor aangeraden om te laten verwijderen door een erkend asbestverwijderaar met bijkomende maatregelen.

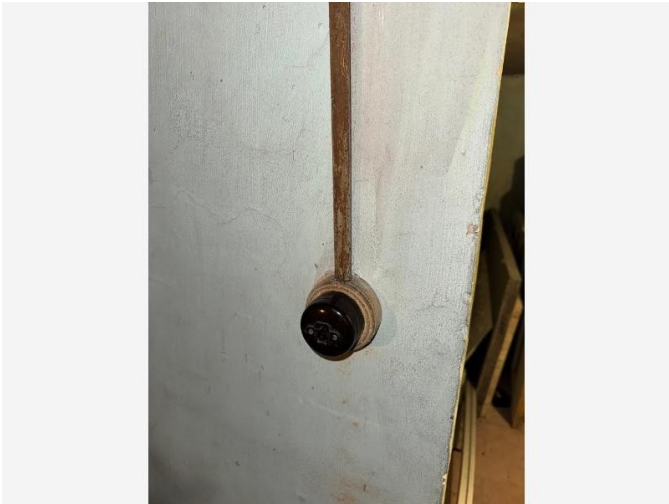
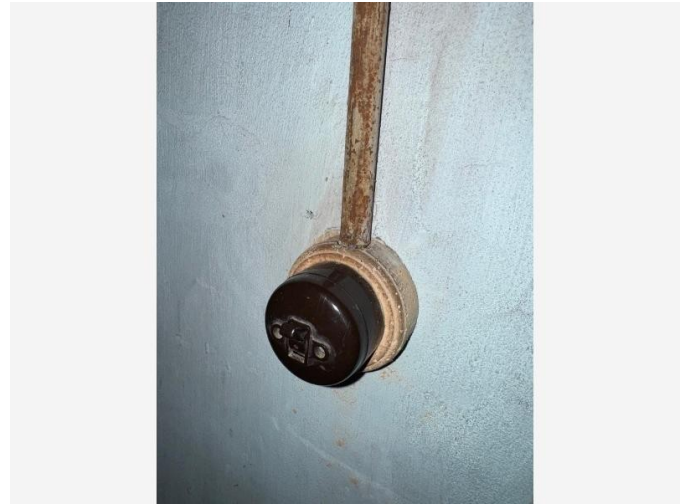
Het asbestmateriaal valt onder de mijlpaal van 2040.

Eindbeoordeling materiaalrisico	Laag materiaalrisico en/of verlaagde kans op vezelvrijgave
---------------------------------	--

Gebondenheid	Categorie 1: hechtgebonden in oorsprong
Asbestsoort (vezeltype)	Crocidoliet aanwezig
Asbestconcentratie	Laag (< 50%)
Afschermingsgraad van het gehele materiaal	Geheel of deels (ook) vrij aan de binnenlucht
Toestand van het materiaal	Onbeschadigd, niet verweerd

Beschrijving	Bakeliet schakelaar kelder
Omgeving	Binnen
Primaire drager	Communicatie en elektrische infrastructuur en uitrusting
Asbestmateriaal	Plaat, paneel, tablet - Type Bakeliet
Bindmiddel van asbestmateriaal	Kunststof of -hars
Gebondenheid op basis van bindmiddel	Hecht
Hoeveelheid (oppervlakte - dikte - aantal)	• 0,10 m ² - 0,30 cm - 1 stuk
Totaal volume	< 0,001 m ³
Eenvoudig bereikbaar	Ja
Bevestigingswijze	• Geschroefd
Identificatiemethode	Vaststelling zonder monsternamen
Destructieve handeling voor identificatie	Nee
Opmerking	Deze oppervlakte werd niet gemeten, maar geschat op basis van een benadering voor alle aanwezige schakelaars. Bakeliet wordt beschouwd als een asbestverdachte toepassing, aangezien het in veel gevallen asbesthoudend is. We hebben echter geen staalname uitgevoerd om de functionaliteit van de schakelaars niet in gevaar te brengen.

- Zorg voor een veilig beheer. Vermijd het beschadigen van het asbestmateriaal. Controleer de toestand jaarlijks op wijzigingen.
- Voer bijkomende staalname(s) uit.

- Eenvoudige handelingen: mag via doe-het-zelf of door werknemer(s) met opleidingsattest eenvoudige handelingen
Raadpleeg de actuele wetgeving op de website van OVAM. Onder strikte voorwaarden kan het eventueel toegestaan zijn om deze toepassing zelf te verwijderen. Bij twijfel wordt echter sterk aangeraden om een erkende asbestverwijderaar te raadplegen. Zorg er bovendien voor dat u zich goed informeert via de websites van OVAM en andere officiële bronnen over de vereiste persoonlijke beschermingsmaatregelen en de richtlijnen voor het veilig verwijderen van asbest.

Houd er rekening mee dat deze toepassingen vaak onder spanning staan. Het is daarom aan te raden om ook een elektricien te raadplegen, aangezien het werken aan of verwijderen van deze toepassingen specifieke technische kennis vereist.

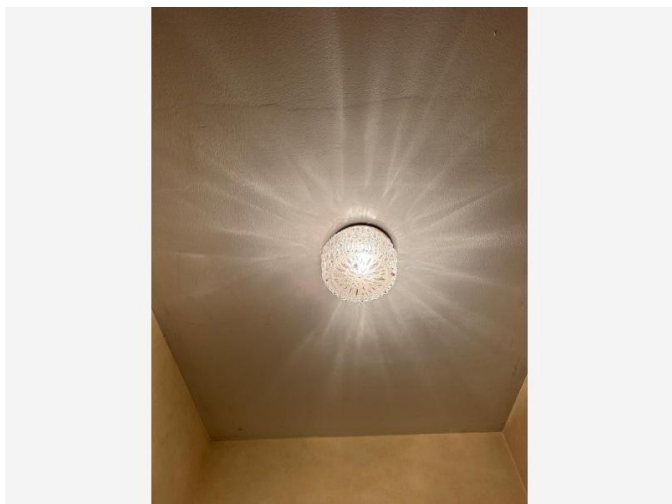
De plafonds in de trappenhal zijn afgewerkt met valse plafonds. Aangezien dit een niet-destructief onderzoek betreft, is er niet onderzocht wat er zich mogelijks achter dit verlaagd plafond bevindt. Het is dus aangewezen om bijkomend onderzoek uit te voeren bij werken.

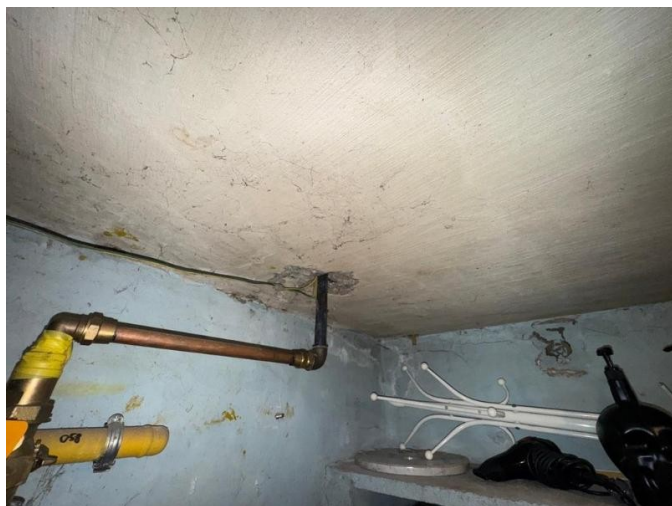
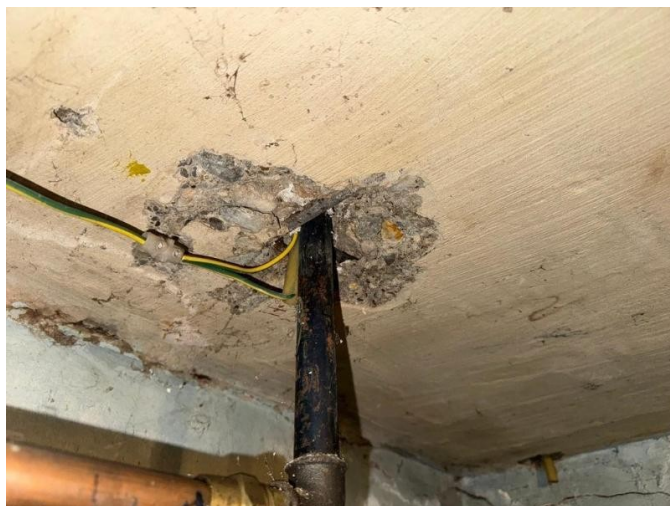
Geen asbest

#	Type	Referentie	Resultaat
6.1	Mengmonster	MM3	Geen asbest

Beschrijving	Cementering plafond kelder
Omgeving	Binnen
Primaire drager	Plafond
Bindmiddel van materiaal	Gips - kalk
Gebondenheid op basis van bindmiddel	Niet-hechtgebonden
Hoeveelheid (oppervlakte - dikte - aantal)	• 30,00 m ² - 1,00 cm - 1 stuk
Totaal volume	0,30 m ³
Identificatiemethode	Vaststelling met monstername
Destructieve handeling voor identificatie	Nee
Opmerking	Volgens het inspectieprotocol is een monstername van het pleisterwerk verplicht om dit te identificeren als niet-asbesthoudend. De vermelde oppervlaktes en volumes zijn een beredeneerde estimatie.

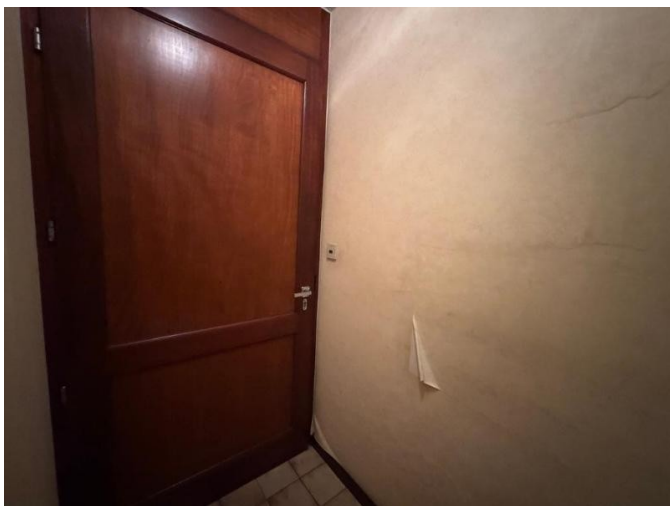
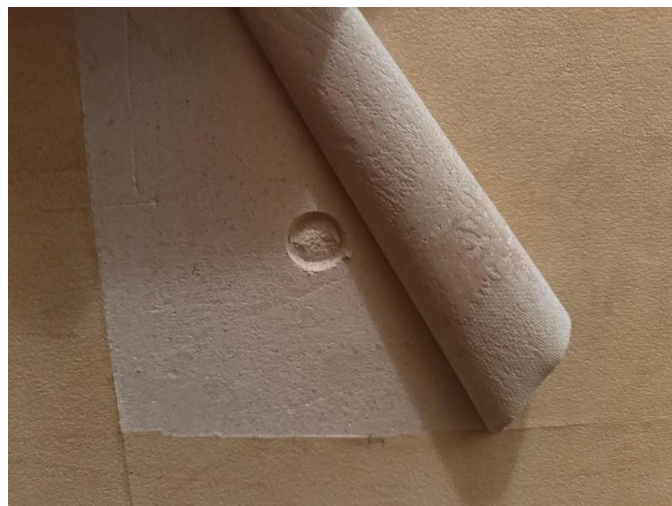
Fiche 7: Pleisterwerk trappenhal

Geen asbest

#	Type	Referentie	Resultaat
7.1	Mengmonster	MM1	Geen asbest

Beschrijving	Pleisterwerk trappenhal
Omgeving	Binnen
Primaire drager	Binnenwand
Bindmiddel van materiaal	Gips - kalk
Gebondenheid op basis van bindmiddel	Niet-hechtgebonden
Hoeveelheid (oppervlakte - dikte - aantal)	• 65,00 m ² - 1,00 cm - 1 stuk
Totaal volume	0,65 m ³
Identificatiemethode	Vaststelling met monstername
Destructieve handeling voor identificatie	Nee
Opmerking	<p>Volgens het inspectieprotocol is een monstername van het pleisterwerk verplicht om dit te identificeren als niet-asbesthoudend.</p> <p>De vermelde oppervlaktes en volumes zijn een beredeneerde estimatie.</p>

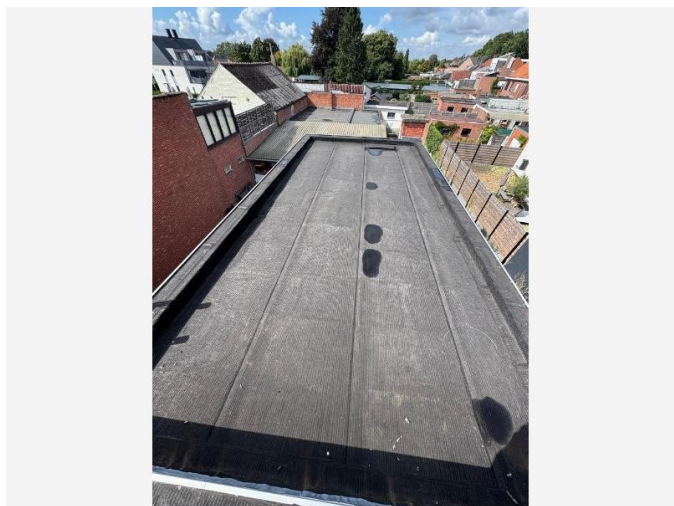
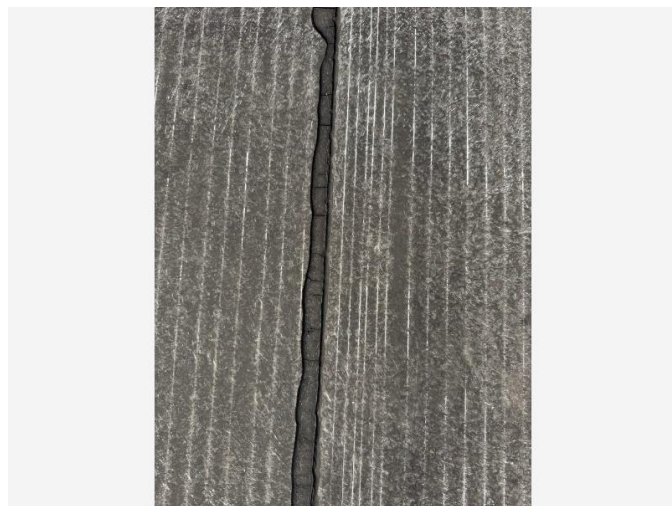
Fiche 8: Roofing platte daken

Geen asbest

#	Type	Referentie	Resultaat
8.1	Puntmonster	PM2	Geen asbest

Beschrijving	Roofing platte daken
Omgeving	Buiten
Primaire drager	Plat dak
Bindmiddel van materiaal	Bitumen (roofing, teer, asfalt)
Gebondenheid op basis van bindmiddel	Hecht
Hoeveelheid (oppervlakte - aantal)	• 160,00 m ² - 1 stuk
Totale oppervlakte	160,00 m ²
Identificatiemethode	Vaststelling met monstername
Destructieve handeling voor identificatie	Nee
Opmerking	<p>Volgens het inspectieprotocol is een monstername van roofing verplicht om dit te identificeren als niet-asbesthoudend.</p> <p>De genomen staal is enkel van de toplaag en is dus niet representatief voor het gehele dak. Het is niet duidelijk of er asbestverdachte onderlagen aanwezig zijn. Extra controle/staalname aangewezen bij renovatiewerken. De vermelde oppervlaktes, diktes en volumes betreffen een beredeneerde schatting.</p>
