Asbestinventarisatetest

Handelslei 153B/1, 2980 Zoersel

Attestnummer : 20250928-000055.000

Uitgegeven op : 28.09.2025

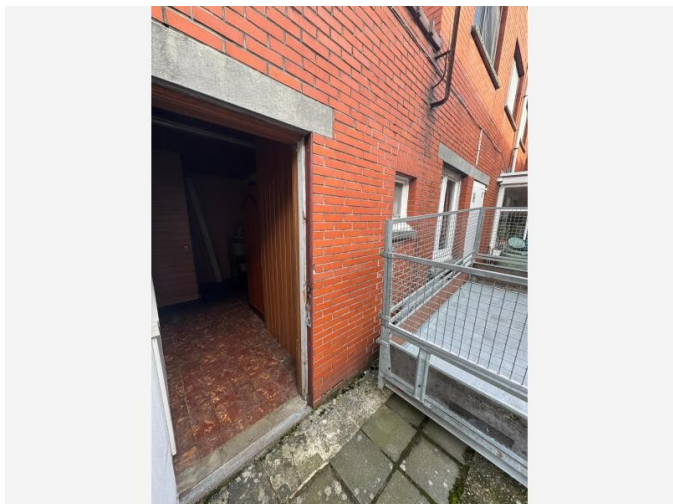
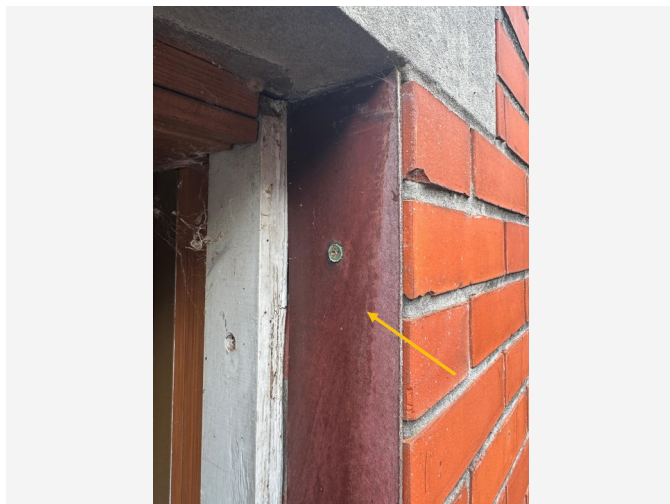
Het asbestmateriaal valt onder de mijlpaal van 2040.

Eindbeoordeling materiaalrisico	Verhoogd materiaalrisico en/of verhoogde kans op vezelvrijgave
---------------------------------	--

Gebondenheid	Categorie 1: hechtgebonden in oorsprong
Asbestsoort (vezeltype)	Crocidoliet aanwezig
Asbestconcentratie	Laag (< 50%)
Afschermingsgraad van het gehele materiaal	Geheel of deels (ook) vrij aan de binnenlucht
Toestand van het materiaal	Licht beschadigd, licht verweerd. Intact calciumsilicaatmateriaal of categorie III 'gebondenheid'

Beschrijving	Deurlijst 'Menuiserite'
Omgeving	Grenst aan binnen- en buitenlucht
Primaire drager	Wandopening verticaal (raam, deur, ...)
Asbestmateriaal	Brandwerende afsluiting (prefab geheel) - Deurlijst
Bindmiddel van asbestmateriaal	Cement
Gebondenheid op basis van bindmiddel	Hecht
Hoeveelheid (gewicht - aantal)	<ul style="list-style-type: none">• 5,00 kg - 1 stuk
Totaal gewicht	5,00 kg
Eenvoudig bereikbaar	Ja
Bevestigingswijze	<ul style="list-style-type: none">• Geschroefd
Identificatiemethode	Vaststelling zonder monstername
Destructieve handeling voor identificatie	Nee

Verwijderen

- Zorg voor een veilig beheer. Vermijd het beschadigen van het asbestmateriaal. Controleer de toestand jaarlijks op wijzigingen.
- Voer bijkomende staalname(s) uit.

- Eenvoudige handelingen: mag via doe-het-zelf of door werknemer(s) met opleidingsattest eenvoudige handelingen
Hechtgebonden toepassing die mag verwijderd worden via eenvoudige handelingen, indien de platen in 1 geheel kunnen verwijderd worden. Draag hierbij de nodige veiligheidsmiddelen (FFP3, wegwerpoverall klasse 3 type 5/6 en handschoenen). In z'n geheel dubbelverpakt wegvoeren als asbestafval bij lokaal containerpark.

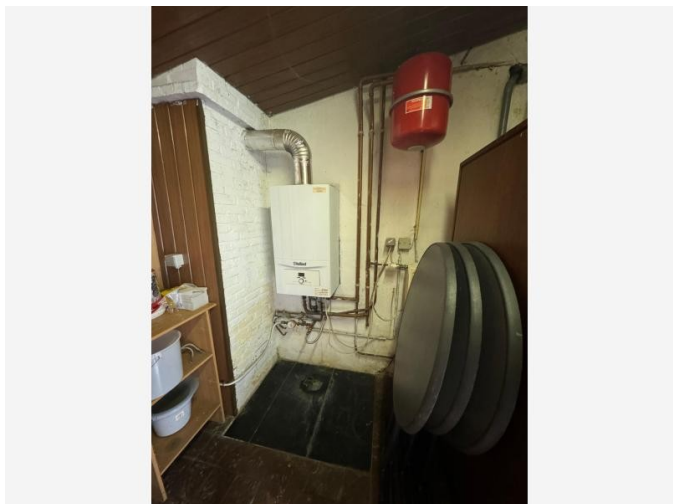
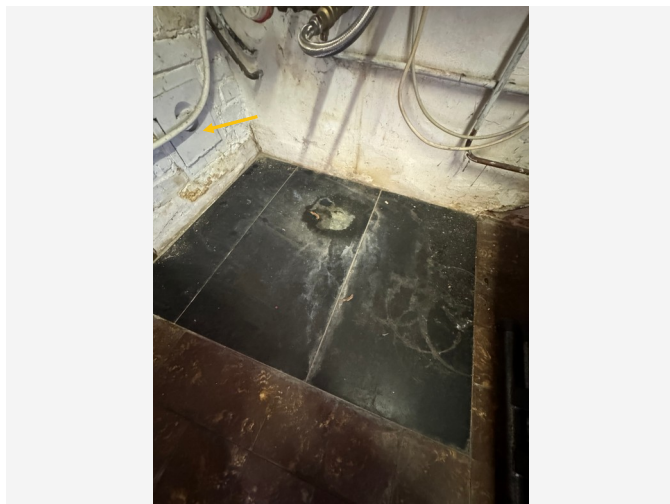
Het asbestmateriaal valt onder de mijlpaal van 2040.

Eindbeoordeling materiaalrisico	Laag materiaalrisico en/of verlaagde kans op vezelvrijgave
---------------------------------	--

Gebondenheid	Categorie 1: hechtgebonden in oorsprong
Asbestsoort (vezeltype)	Crocidoliet aanwezig
Asbestconcentratie	Laag (< 50%)
Afschermingsgraad van het gehele materiaal	Niet stootvaste afscherming
Toestand van het materiaal	Licht beschadigd, licht verweerd. Intact calciumsilicaatmateriaal of categorie III 'gebondenheid'

Beschrijving	Roetslot
Omgeving	Binnen
Primaire drager	Fundering-draagstructuur (horizontaal, verticaal)
Asbestmateriaal	Brandwerende afsluiting (prefab geheel) - Luik
Bindmiddel van asbestmateriaal	Cement
Gebondenheid op basis van bindmiddel	Hecht
Hoeveelheid (gewicht - aantal)	<ul style="list-style-type: none">• 1,00 kg - 1 stuk
Totaal gewicht	1,00 kg
Eenvoudig bereikbaar	Ja
Bevestigingswijze	<ul style="list-style-type: none">• Los (al dan niet bedekt)
Identificatiemethode	Vaststelling zonder monstername
Destructieve handeling voor identificatie	Nee

Zorgvuldig beheren

- Zorg voor een veilig beheer. Vermijd het beschadigen van het asbestmateriaal. Controleer de toestand jaarlijks op wijzigingen.

- Eenvoudige handelingen: mag via doe-het-zelf of door werknemer(s) met opleidingsattest eenvoudige handelingen
Hechtgebonden asbesttoepassing die door particulieren of aannemers met opleiding Eenvoudige handelingen zelf verwijderd kan worden. Draag hierbij de nodige beschermingsmiddelen (FFP3, handschoenen en tyvek). Het luik kan dubbel verpakt en met een asbestlogo bij het lokale containerpark binnen gebracht worden.
Hechtgebonden asbesttoepassing die door particulieren of aannemers met opleiding Eenvoudige handelingen zelf verwijderd kan worden. Draag hierbij de nodige beschermingsmiddelen (FFP3, handschoenen en tyvek). Het luik kan dubbel verpakt en met een asbestlogo bij het lokale containerpark binnen gebracht worden.

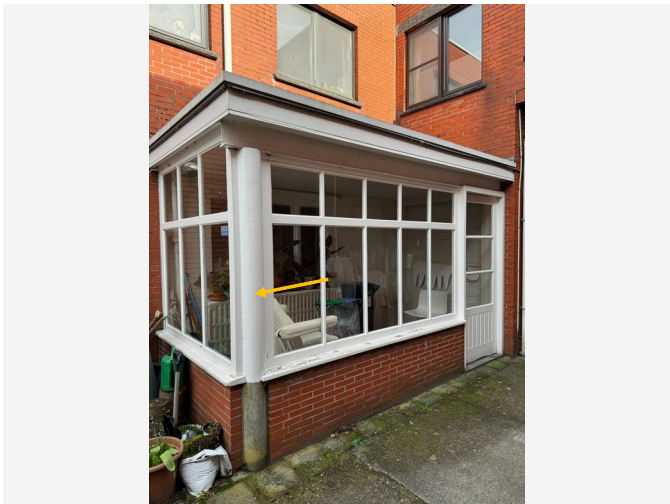
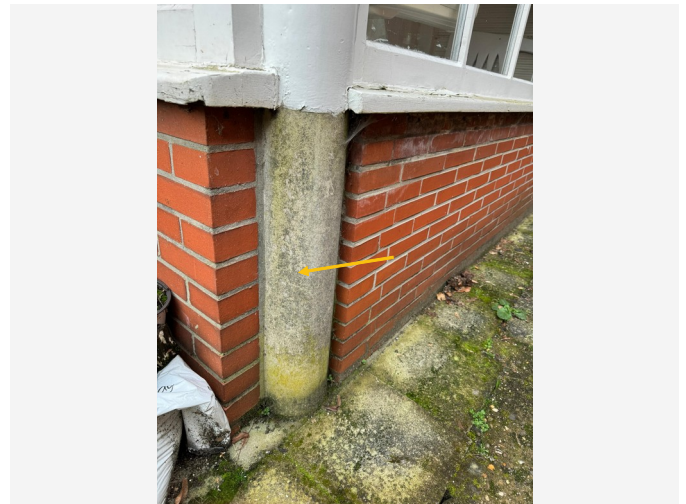
Het asbestmateriaal valt onder de mijlpaal van 2040.

Eindbeoordeling materiaalrisico	Laag materiaalrisico en/of verlaagde kans op vezelvrijgave
---------------------------------	--

Gebondenheid	Categorie 1: hechtgebonden in oorsprong
Asbestsoort (vezeltype)	Crocidoliet aanwezig
Asbestconcentratie	Laag (< 50%)
Afschermingsgraad van het gehele materiaal	Niet stootvaste afscherming
Toestand van het materiaal	Licht beschadigd, licht verweerd. Intact calciumsilicaatmateriaal of categorie III 'gebondenheid'

Beschrijving	Verloren bekisting paal veranda
Omgeving	Grenst aan binnen- en buitenlucht
Primaire drager	Fundering-draagstructuur (horizontaal, verticaal)
Asbestmateriaal	Verloren bekisting - Buis, koker
Bindmiddel van asbestmateriaal	Cement
Gebondenheid op basis van bindmiddel	Hecht
Hoeveelheid (lengte - omtrek - dikte - aantal)	<ul style="list-style-type: none">• 3,00 m - 30,00 cm - 1,00 cm - 1 stuk
Totaal volume	0,009 m ³
Eenvoudig bereikbaar	Ja
Bevestigingswijze	<ul style="list-style-type: none">• Geklemd
Identificatiemethode	Vaststelling zonder monsternamen
Destructieve handeling voor identificatie	Nee

Zorgvuldig beheren

- Zorg voor een veilig beheer. Vermijd het beschadigen van het asbestmateriaal. Controleer de toestand jaarlijks op wijzigingen.

- Eenvoudige handelingen: enkel door erkend asbestverwijderaar
Hechtgebonden asbestcementoepassing die kan worden verwijderd via de techniek eenvoudige handelingen, maar waarbij bijkomende maatregelen nodig zijn.

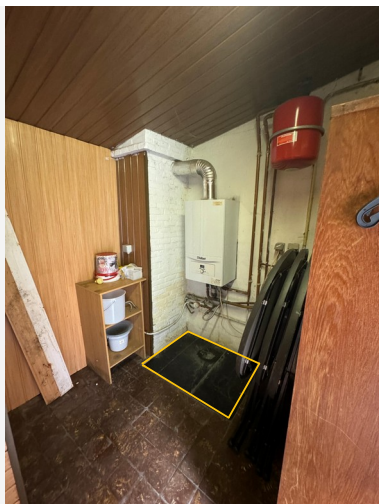
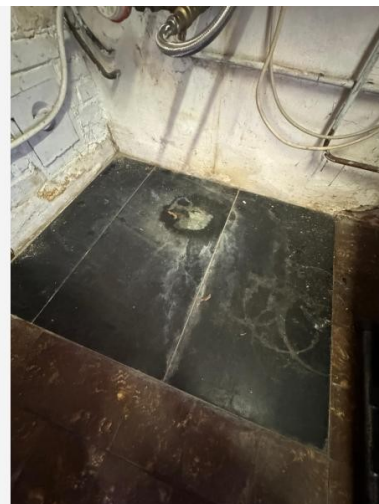
Het asbestmateriaal valt onder de mijlpaal van 2040.

Eindbeoordeling materiaalisico	Laag materiaalisico en/of verlaagde kans op vezelvrijgave
--------------------------------	---

Gebondenheid	Categorie 1: hechtgebonden in oorsprong
Asbestsoort (vezeltype)	Alleen chrysotiel
Asbestconcentratie	Laag (< 50%)
Afschermingsgraad van het gehele materiaal	Geheel of deels (ook) vrij aan de binnenlucht
Toestand van het materiaal	Licht beschadigd, licht verweerd. Intact calciumsilicaatmateriaal of categorie III 'gebondenheid'

Beschrijving	Massal onderplaat stookruimte
Omgeving	Binnen
Primaire drager	Vloer
Asbestmateriaal	Plaat, paneel, tablet - Type Massal
Bindmiddel van asbestmateriaal	Cement
Gebondenheid op basis van bindmiddel	Hecht
Hoeveelheid (oppervlakte - dikte - aantal)	• 1,00 m ² - 1,00 cm - 1 stuk
Totaal volume	0,01 m ³
Eenvoudig bereikbaar	Ja
Bevestigingswijze	• Verlijmd, ingegoten, versmeerd
Identificatiemethode	Vaststelling zonder monstername
Destructieve handeling voor identificatie	Nee

Zorgvuldig beheren

- Zorg voor een veilig beheer. Vermijd het beschadigen van het asbestmateriaal. Controleer de toestand jaarlijks op wijzigingen.
- Voer bijkomende staalname(s) uit.

- Eenvoudige handelingen: mag via doe-het-zelf of door werknemer(s) met opleidingsattest eenvoudige handelingen
Hechtgebonden asbesttoepassing die door particulieren of aannemers met een opleiding eenvoudige handelingen zelf verwijderd kan worden. De massal platen dienen wel in 1 geheel zonder te beschadigen, verwijderd en afgevoerd te worden. Draag hierbij de nodige veiligheidsmiddelen (FFP3, wegwerpoverall klasse 3 type 5/6 en handschoenen). Mits het niet mogelijk blijkt te zijn deze zonder te breken te verwijderen, dient dit door een erkend asbestverwijderaar te gebeuren. In z'n geheel dubbelverpakt wegvoeren als asbestafval bij lokaal containerpark.

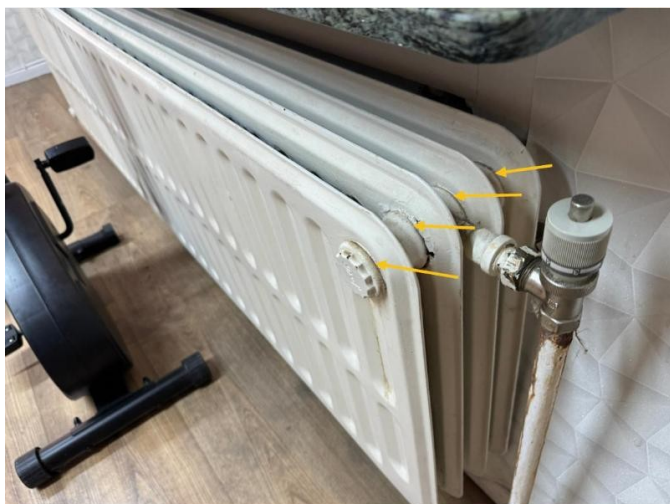
Bij de oude radiatoren werd vaak asbest gebruikt voor de afdichting van leidingen. Dit is van buiten niet te zien. Ook in leidingen en de draaiknop komt het vaak voor. Bij het vervangen van oude radiatoren is dit iets om rekening mee te houden.

Mogelijks zijn er pakkingen aanwezig tussen de verschillende compartimenten van de radiator. Deze pakkingen zijn vaak asbesthoudend, veelal gemaakt uit Klingerit (100% asbestconcentratie). Bij verwijdering of manipulatie van deze gietijzeren radiatoren wordt het aangeraden de juiste PBM's te dragen (FFP3 mondkap, wegwerpovertrek klasse 3 type 5/6, wegwerpbaar handschoenen).

Identificatiemethode	Vaststelling & expertise (niet-asbestverdacht)
Primaire drager	Ruimteverwarming
(Asbest)materiaal	Pakking, dichting
Bindmiddel	Karton - papier - viltachtig
Gebondenheid bindmiddel	Niet-hechtgebonden

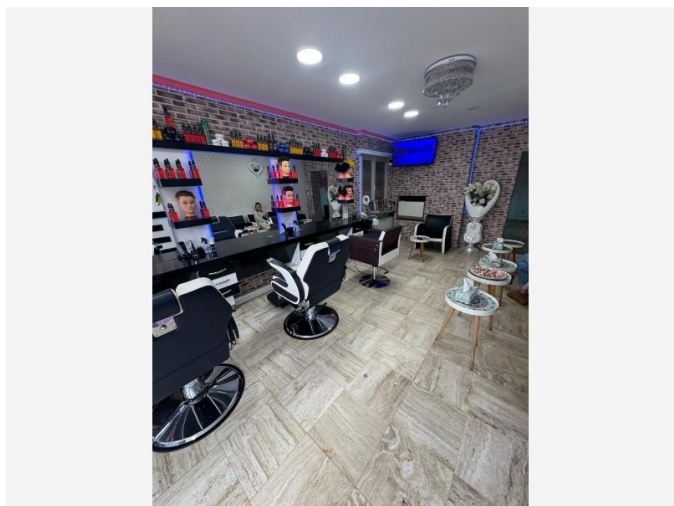
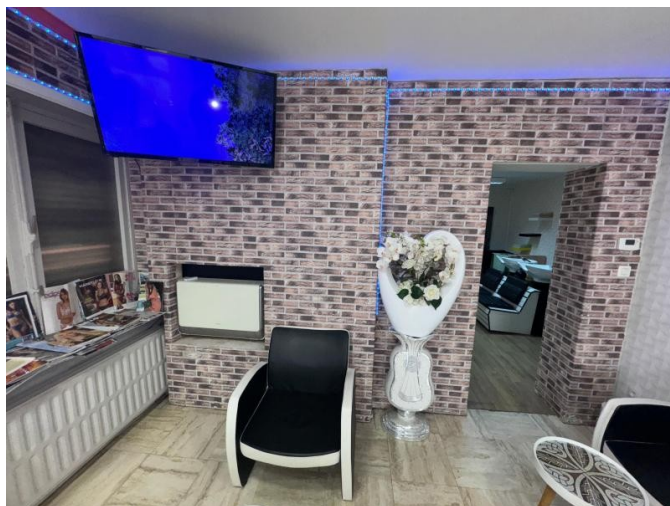
Fiche 7: Pleisterwerk binnenmuren

Geen asbest

Beschrijving	Pleisterwerk binnenmuren
Omgeving	Binnen
Primaire drager	Binnenwand
Bindmiddel van materiaal	Gips - kalk
Gebondenheid op basis van bindmiddel	Niet-hechtgebonden
Hoeveelheid (oppervlakte - dikte - aantal)	• 210,00 m ² - 1,00 cm - 1 stuk
Totaal volume	2,10 m ³
Identificatiemethode	Vaststelling met bewijsdocument, zonder monstername
Destructieve handeling voor identificatie	Nee
