Asbestinventarisatetest

Mollestraat 8/11, 1730 Asse

Attestnummer : **20260404-000067.000**

Uitgegeven op : **04.04.2026**

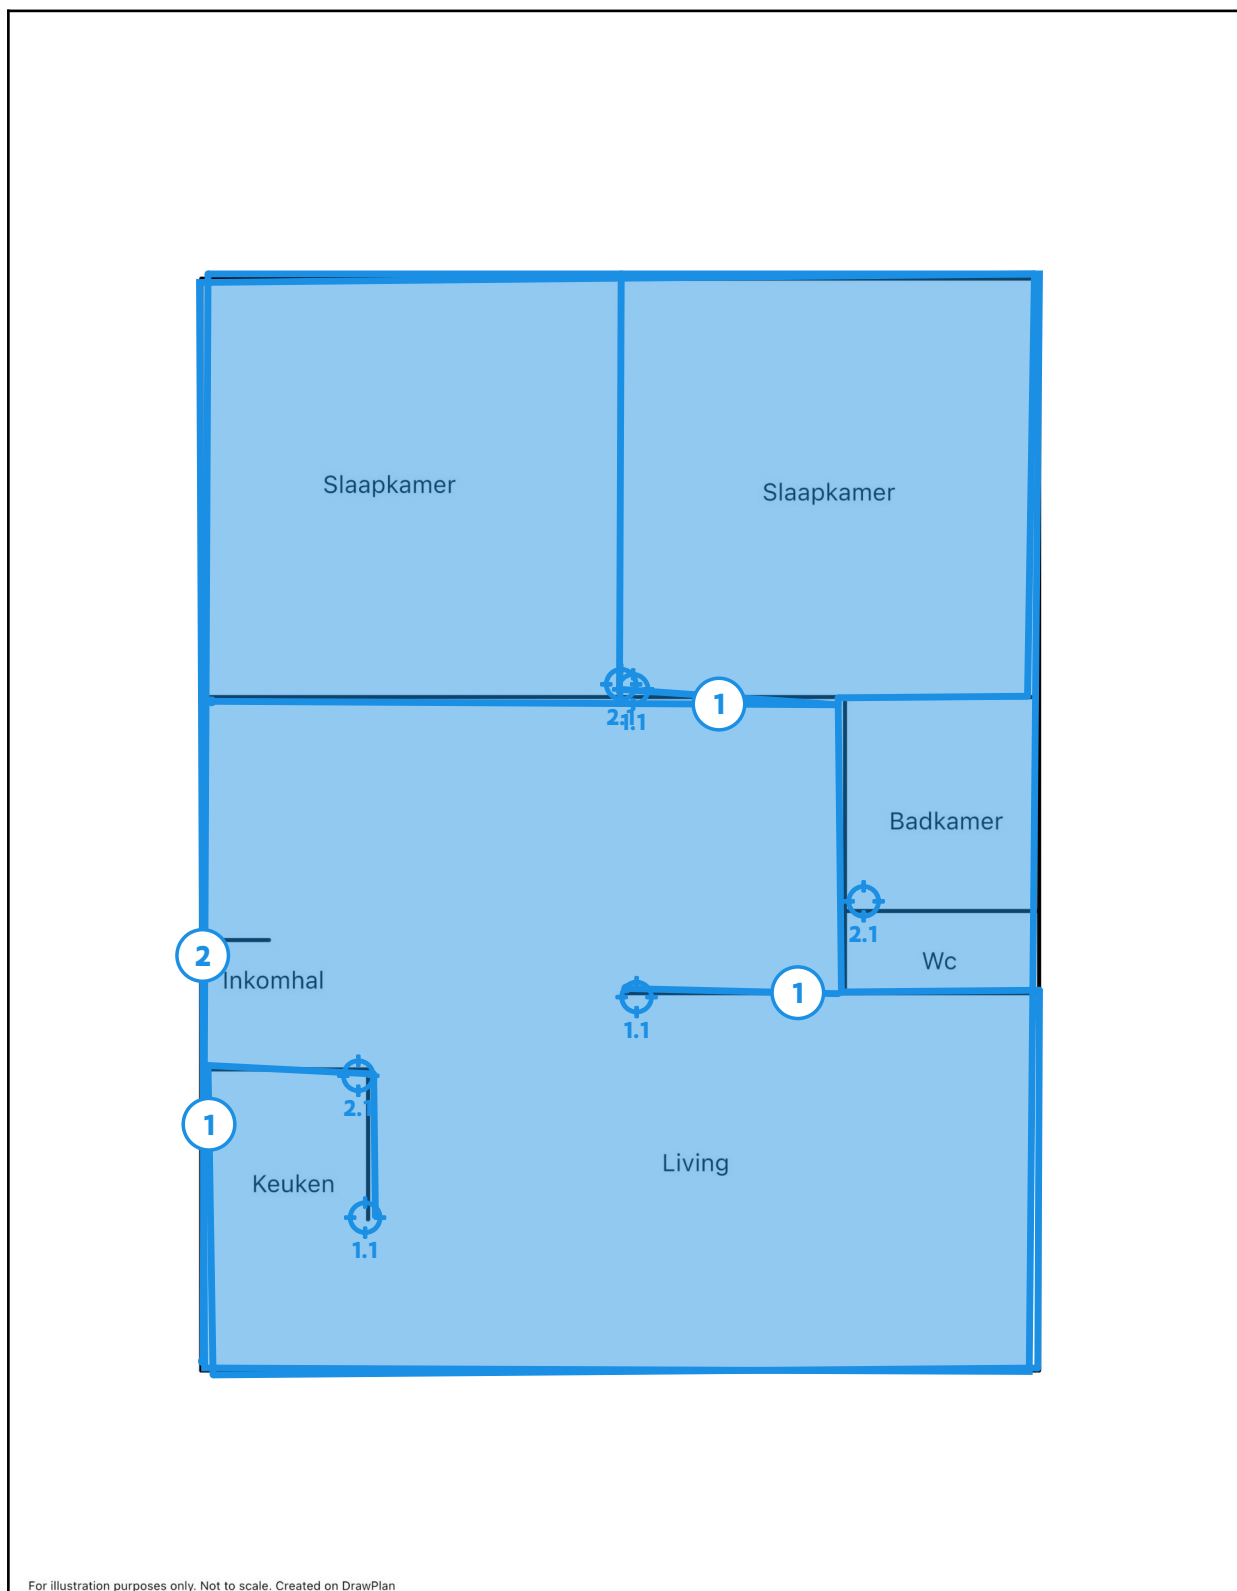
Plan 1.1: Appartement

1. Pleisterwerk wanden	Geen asbest	-
1.1 Code: 2426-Plei-mol	Mengmonster	-
2. Pleisterwerk plafonds	Geen asbest	-
2.1 Code: 2426-pleipla-mol	Mengmonster	-

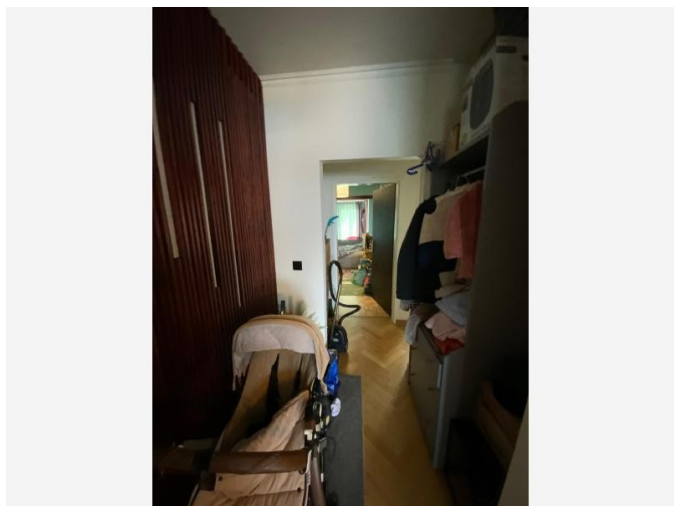
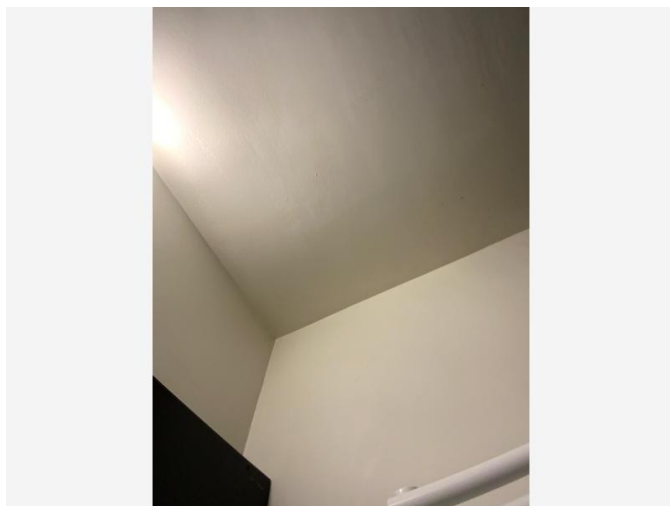
Geen asbest

Conclusie

Beschrijving	Pleisterwerk wanden
Omgeving	Binnen
Primaire drager	Binnenwand
Bindmiddel van materiaal	Gips - kalk
Gebondenheid op basis van bindmiddel	Niet-hechtgebonden
Hoeveelheid (oppervlakte - dikte - aantal)	• 300,00 m ² - 1,00 cm - 1 stuk
Totaal volume	3,00 m ³
Identificatiemethode	Een monstername door de asbestdeskundige met laboanalyse door een asbestlabo.
Destructieve handeling voor identificatie	Nee
Opmerking	De hoeveelheid is een zo nauwkeurig mogelijke opmeting. Hieraan kunnen evenwel geen rechten worden ontleend. Waar mogelijk, wordt staalname uitgevoerd conform het inspectieprotocol: in een droge ruimte zoals een slaapkamer, in een natte ruimte zoals een keuken of badkamer, in een traphal en in een stookruimte.

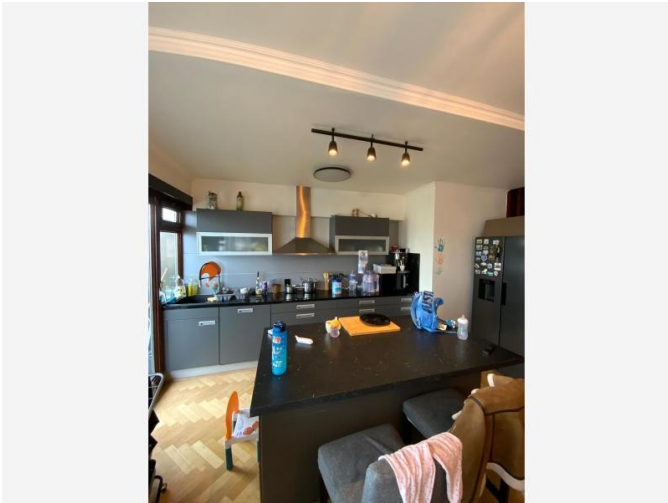
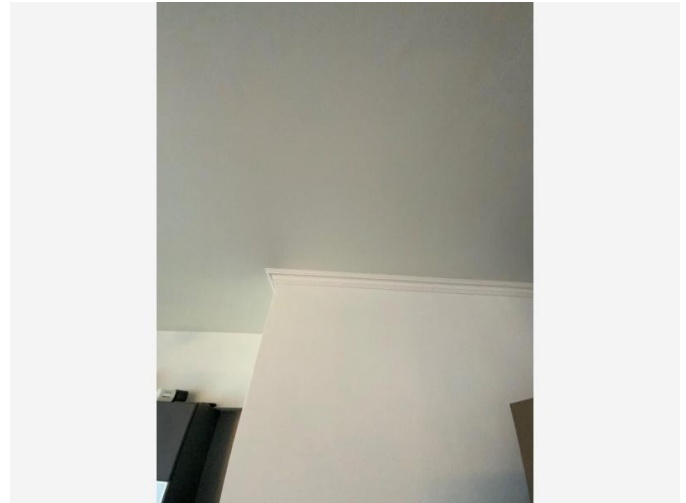
Fiche 2: Pleisterwerk plafonds

Geen asbest

Conclusie

Beschrijving	Pleisterwerk plafonds
Omgeving	Binnen
Primaire drager	Plafond
Bindmiddel van materiaal	Gips - kalk
Gebondenheid op basis van bindmiddel	Niet-hechtgebonden
Hoeveelheid (oppervlakte - dikte - aantal)	• 200,00 m ² - 1,00 cm - 1 stuk
Totaal volume	2,00 m ³
Identificatiemethode	Een monstername door de asbestdeskundige met laboanalyse door een asbestlabo.
Destructieve handeling voor identificatie	Nee
Opmerking	De hoeveelheid is een zo nauwkeurig mogelijke opmeting. Hieraan kunnen evenwel geen rechten worden ontleend. Waar mogelijk, wordt staalname uitgevoerd conform het inspectieprotocol: in een droge ruimte zoals een slaapkamer, in een natte ruimte zoals een keuken of badkamer, in een traphal en in een stookruimte.
