Asbestinventarisatetest

Bazelstraat 204, 9150 Beveren-Kruibeke-Zwijndrecht

Attestnummer : 20260408-000322.000

Uitgegeven op : 08.04.2026

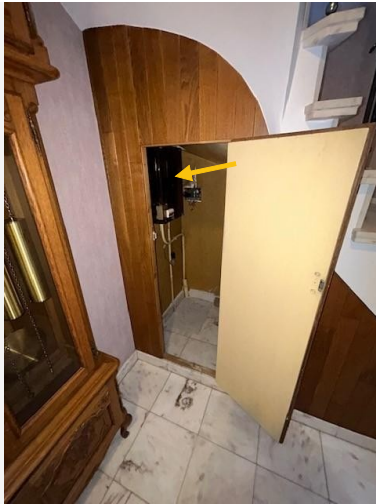
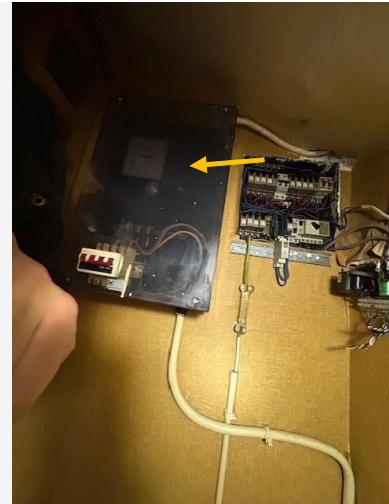
Zeer laag materiaalrisico en/of zeer lage kans op vezelvrijgave

Gebondenheid	Categorie 1: hechtgebonden in oorsprong
Asbestsoort (vezeltype)	Crocidoliet aanwezig
Asbestconcentratie	Laag (< 50%)
Afschermingsgraad van het gehele materiaal	Stootvaste afscherming of omkasting
Toestand van het materiaal	Onbeschadigd, niet verweerd

Beschrijving	Bakeliet elektriciteitskast
Omgeving	Binnen
Primaire drager	Communicatie en elektrische infrastructuur en uitrusting
Asbestmateriaal	Plaat, paneel, tablet - Type Bakeliet
Bindmiddel van asbestmateriaal	Kunststof of -hars
Gebondenheid op basis van bindmiddel	Hecht
Hoeveelheid (oppervlakte - dikte - aantal)	<ul style="list-style-type: none">• 0,30 m² - 1,00 cm - 1 stuk
Totaal volume	0,003 m ³
Eenvoudig bereikbaar	Ja
Bevestigingswijze	<ul style="list-style-type: none">• Geklemd• Geschroefd
Identificatiemethode	<p>De asbestdeskundige beoordeelt het materiaal als asbestverdacht en dus asbesthoudend, en dit zonder monstername.</p> <p>Motivatie: De materialen behoren niet toe aan de eigenaar voor wie de asbestdeskundige de asbestinventaris uitvoert.</p>
Destructieve handeling voor identificatie	Nee
Opmerking	De hoeveelheid is een zo nauwkeurig mogelijke opmeting, waar evenwel kleine afwijkingen op mogelijk zijn.

- Zorg voor een veilig beheer. Vermijd het beschadigen van het asbestmateriaal. Controleer de toestand jaarlijks op wijzigingen.
- Voer bijkomende staalname(s) uit.

- Eenvoudige handelingen: mag via doe-het-zelf of door werknemer(s) met opleidingsattest eenvoudige handelingen
Deze toepassing mag door een aannemer die over een opleidingsattest eenvoudige handelingen beschikt of door een particulier (doe-het-zelver), verwijderd worden indien er geen verhoogd risico op vrijgave van asbestvezels (max. concentratie 0,01 vezels/cm³ - CODEX Art. VI.3-54) ontstaat en de toepassing voorafgaand wordt gefixeerd/bevochtigd. De individuele elementen moeten zonder machinale werktuigen (boormachine, slijpschijf, hogedrukreiniger) en zonder breken of gooien een voor een losgemaakt worden en dubbel en luchtdicht verpakt afgevoerd worden naar een erkend afvalpunt (recyclagepark). Daar moeten ze voorzichtig in de container voor asbestafval worden gelegd. Op het recyclagepark worden uitsluitend hechtgebonden asbestmaterialen aanvaard. Niet-hechtgebonden asbestmaterialen kunnen enkel bij een erkend asbestverwijderaar of asbestafvalverwerker worden aangeboden. In de werkzone mogen geen derden en/of minderjarigen aanwezig zijn en moet elke betrokken persoon steeds gepaste persoonlijke

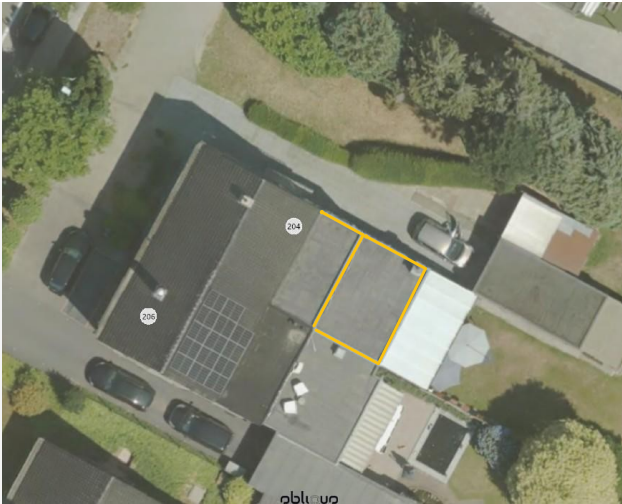
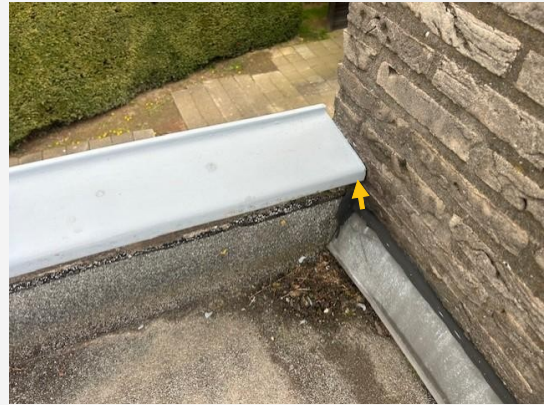
Laag materiaalrisico en/of verlaagde kans op vezelvrijgave

Gebondenheid	Categorie 1: hechtgebonden in oorsprong
Asbestsoort (vezeltype)	Alleen chrysotiel aanwezig
Asbestconcentratie	Laag (< 50%)
Afschermingsgraad van het gehele materiaal	Geheel of deels vrij aan de buitenlucht, maar geen contact met binnenlucht
Toestand van het materiaal	Licht beschadigd, licht verweerd. Intacte calciumsilicaatplaat of materiaal met categorie 3-gebondenheid

#	Type	Referentie	Resultaat
2.1	Puntmonster	1060	Chrysotiel

Beschrijving	Deksteen
Omgeving	Buiten
Primaire drager	Afboording, omheining...
Asbestmateriaal	Deksteen, muurkap - Vol
Bindmiddel van asbestmateriaal	Cement
Gebondenheid op basis van bindmiddel	Hecht
Hoeveelheid (oppervlakte - dikte - aantal)	<ul style="list-style-type: none">• 18,00 m² - 2,00 cm - 1 stuk
Totaal volume	0,36 m ³
Eenvoudig bereikbaar	Ja
Bevestigingswijze	<ul style="list-style-type: none">• Verlijmd, ingegoten, versmeerd
Identificatiemethode	Een monstername door de asbestdeskundige met laboanalyse door een asbestlabo.
Destructieve handeling voor identificatie	Nee
Opmerking	De hoeveelheid is een zo nauwkeurig mogelijke opmeting, waar evenwel kleine afwijkingen op mogelijk zijn.

- Zorg voor een veilig beheer. Vermijd het beschadigen van het asbestmateriaal. Controleer de toestand jaarlijks op wijzigingen.

- Eenvoudige handelingen: mag via doe-het-zelf of door werknemer(s) met opleidingsattest eenvoudige handelingen
Deze toepassing mag door een aannemer die over een opleidingsattest eenvoudige handelingen beschikt of door een particulier (doe-het-zelver), verwijderd worden indien er geen verhoogd risico op vrijgave van asbestvezels (max. concentratie 0,01 vezels/cm³ - CODEX Art. VI.3-54) ontstaat en de toepassing voorafgaand wordt gefixeerd/bevochtigd. De individuele elementen moeten zonder machinale werktuigen (boormachine, slijpschijf, hogedrukreiniger,) en zonder breken of gooien een voor een losgemaakt worden en dubbel en luchtdicht verpakt afgevoerd worden naar een erkend afvalpunt (recyclagepark). Daar moeten ze voorzichtig in de container voor asbestafval worden gelegd. Op het recyclagepark worden uitsluitend hechtgebonden asbestmaterialen aanvaard. Niet-hechtgebonden asbestmaterialen kunnen enkel bij een erkend asbestverwijderaar of asbestafvalverwerker worden aangeboden. In de werkzone mogen geen derden en/of minderjarigen aanwezig zijn en moet elke betrokken persoon steeds gepaste persoonlijke beschermingsmiddelen dragen: minimaal een FFP3-mondmasker (EN 149), wegwerpoverall met kap (minimaal Cat III, type 5/6), wegwerphandschoenen en overschoenen of afspoelbaar schoeisel. De werkzaamheden

- Eenvoudige handelingen: enkel door erkend asbestverwijderaar
Indien bovenstaande criteria worden overschreden: Deze toepassing kan enkel door een erkende asbestverwijderaar verwijderd worden omdat er hier automatisch een verhoogd risico op vrijgave van asbestvezels (max. concentratie 0,01 vezels/cm³ - CODEX - Art. VI.3-54) ontstaat. (Bron: VLAREM II: 6.4.0.1 par1, par2 en par3). Een erkend asbestverwijderaar moet ingeschakeld worden voor deze toepassingen die niet (kunnen) worden verwijderd door de couveuzemethode, door hermetische zone of door de materialen beschreven in Vlarem II, art. 6.4.0.1 par2. (Bron: Leidraad bij het Inspectieprotocol). Een erkend asbestverwijderaar is zelf verantwoordelijk voor de correcte afvoer van het afval. Bewaar bewijsdocumenten van de asbestverwijdering (facturen, werkplannen, foto's, afgiftebewijzen afval, vrijgavemetingen...). Ze zijn belangrijk voor de actualisatie van het asbestinventarisatetest. Raadpleeg voor de start van de werken en voor meer informatie zeker de rubriek 'Toelichtingen' achteraan dit asbestinventarisatetest en <https://ovam.vlaanderen.be/asbest-verwijderen>

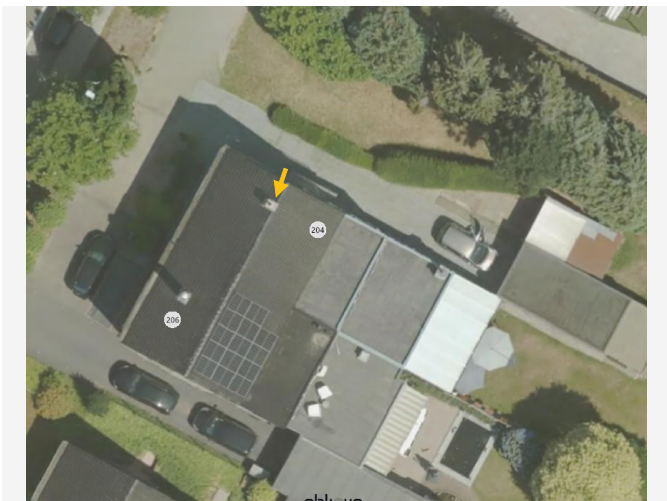
Situeringfoto

Tijdelijke beperking

Reden: Het te onderzoeken materiaal situeert zich hoger dan 3,50 m te rekenen vanaf een veilige ondergrond

Uitleg van de asbestdeskundige: Het is niet zichtbaar of er een asbestverdacht rookgaskanaal aanwezig is in de schoorsteen. Conform ons inspectieprotocol mogen wij een beperking inroepen voor hoogtes hoger dan 3,5 m. Indien men dit wil laten onderzoeken, dient er een nieuwe afspraak gemaakt te worden en moet er een hoogtewerker voorzien worden, evenals iemand die bevoegd is om deze te bedienen en eventueel een techniker die de al dan niet aanwezige schouwhoed kan afnemen en weer terugplaatsen.

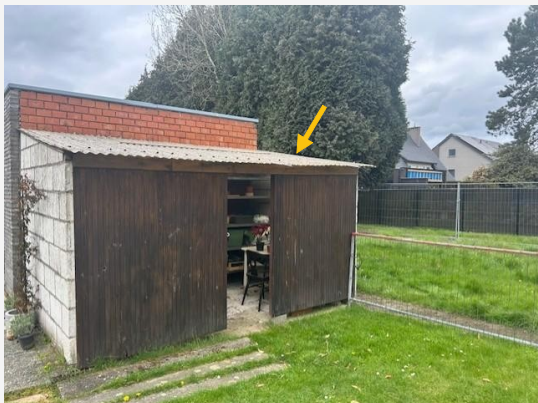
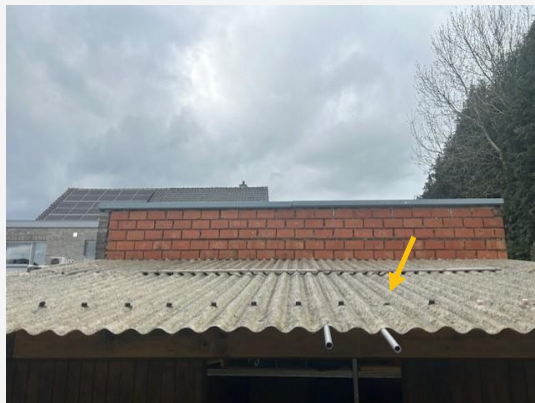
Informatie over een niet-asbestverdacht materiaal

De asbestdeskundige beoordeelt het materiaal als niet-asbestverdacht.

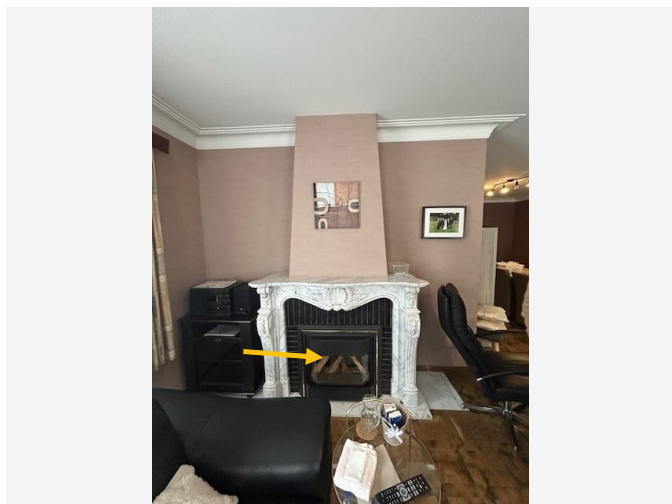
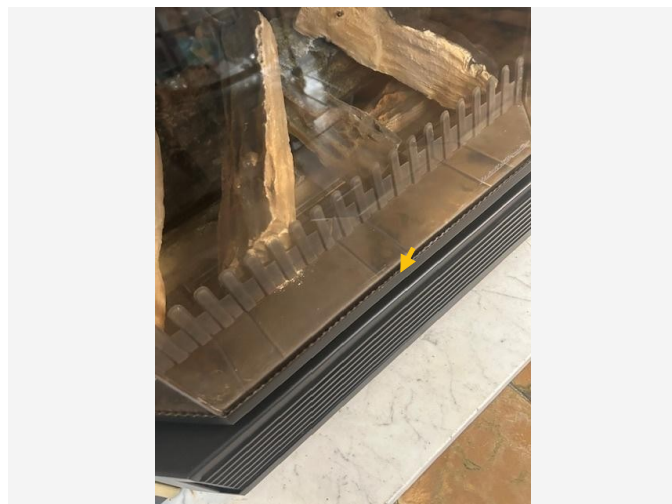
Informatie over een niet-asbestverdacht materiaal

Basis voor advies	De asbestdeskundige beoordeelt het materiaal als niet-asbestverdacht.
-------------------	---

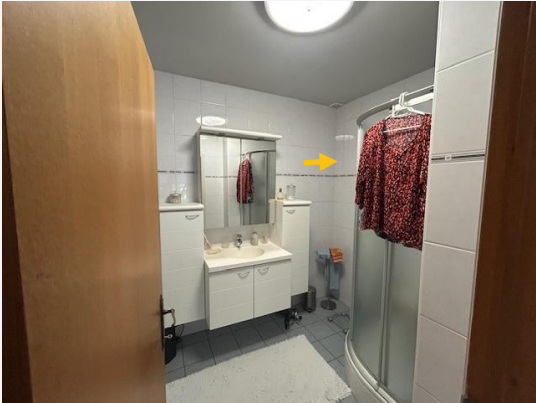
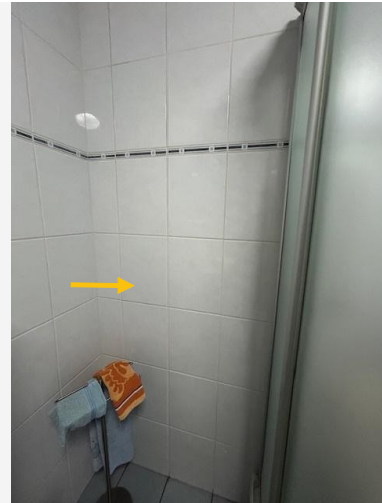
Afwerking met intacte faiencetegels zonder zichtbare beschadigingen. Controle en monsternamen van de lijmlaag is enkel mogelijk mits uitbreiding naar een aanvullend destructief onderzoek.

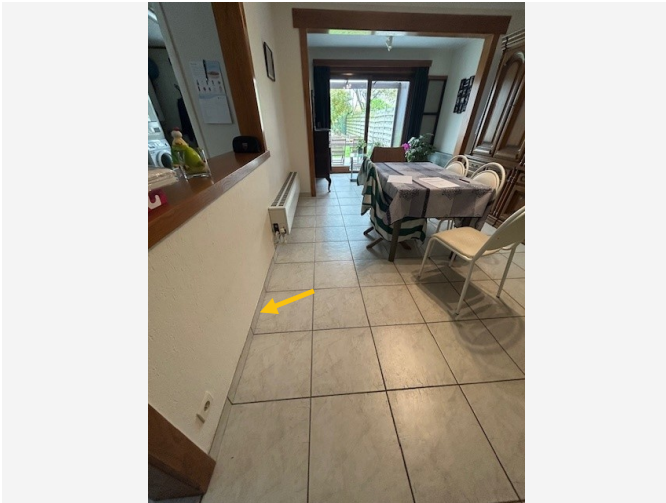
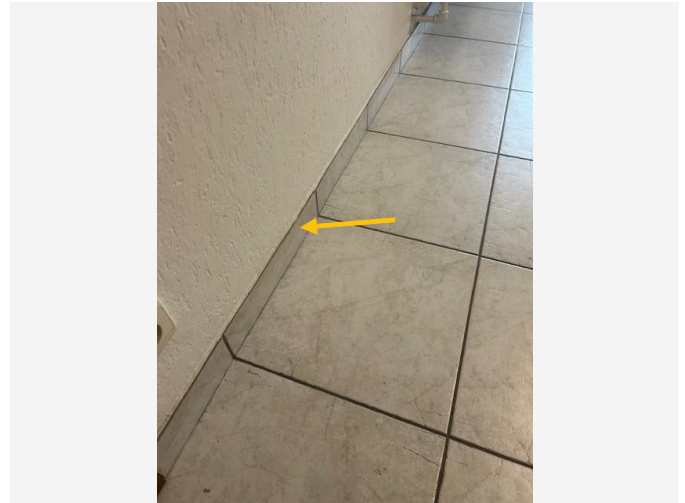
Afwerking met intacte plinten zonder zichtbare beschadigingen. Controle en monsternamen van de lijmlaag is enkel mogelijk mits uitbreiding naar een aanvullend destructief onderzoek.

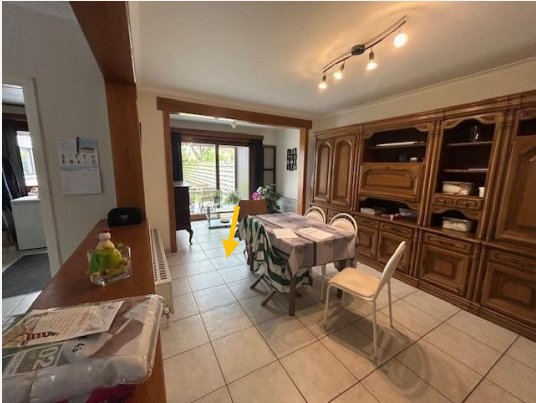
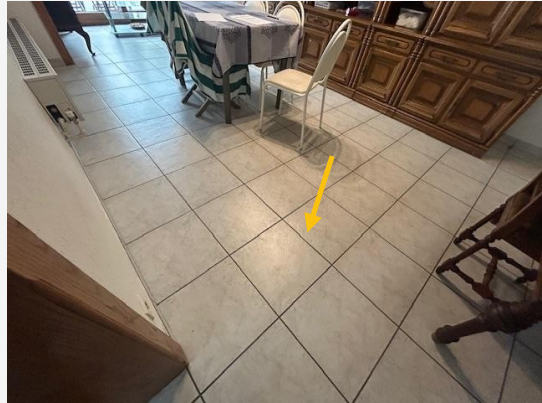
De vloeren zijn intact zonder zichtbare beschadigingen. Controle en monsternamen van de lijmlaag is enkel mogelijk mits uitbreiding naar een aanvullend destructief onderzoek.

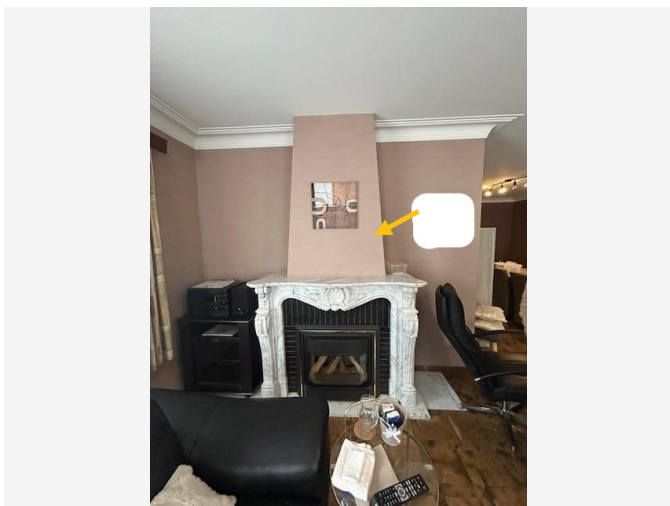
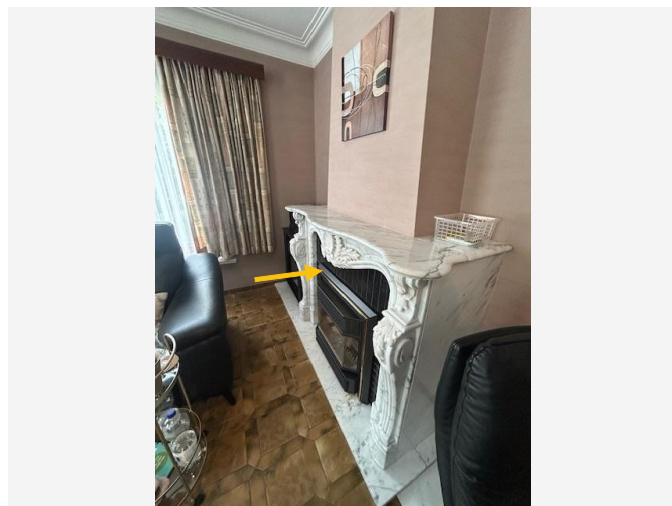
Het rookkanaal in de schouw kan op basis van een niet destructief onderzoek niet worden onderzocht of er al dan niet asbestverdachte materialen aanwezig zijn.

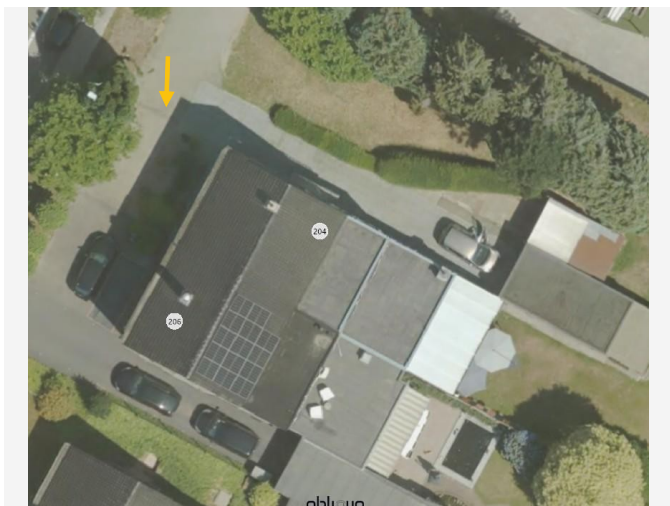
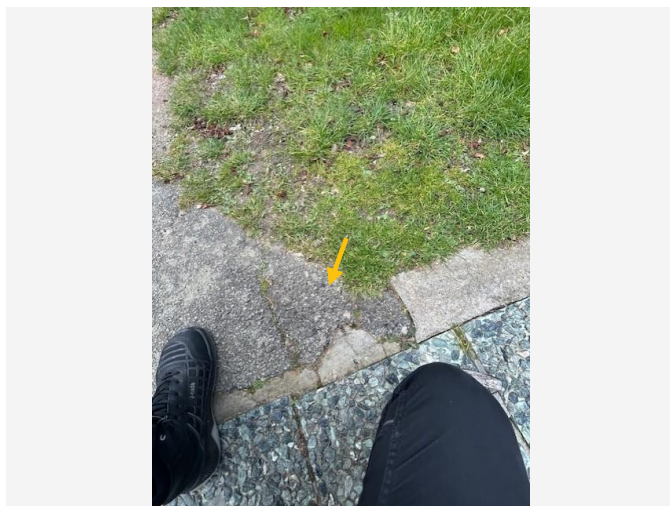
Fiche 10: Asfalt oprit

Geen asbest

#	Type	Referentie	Resultaat
10.1	Puntmonster	1058	Geen asbest

Beschrijving	Asfalt oprit
Omgeving	Buiten
Primaire drager	Vloer
Bindmiddel van materiaal	Bitumen (roofing, teer, asfalt)
Gebondenheid op basis van bindmiddel	Hecht
Hoeveelheid (gewicht - aantal)	<ul style="list-style-type: none">• 15,00 kg - 1 stuk
Totaal gewicht	15,00 kg
Identificatiemethode	Een monstername door de asbestdeskundige met laboanalyse door een asbestlabo.
Destructieve handeling voor identificatie	Nee
Opmerking	De hoeveelheid is een zo nauwkeurig mogelijke opmeting, waar evenwel kleine afwijkingen op mogelijk zijn.

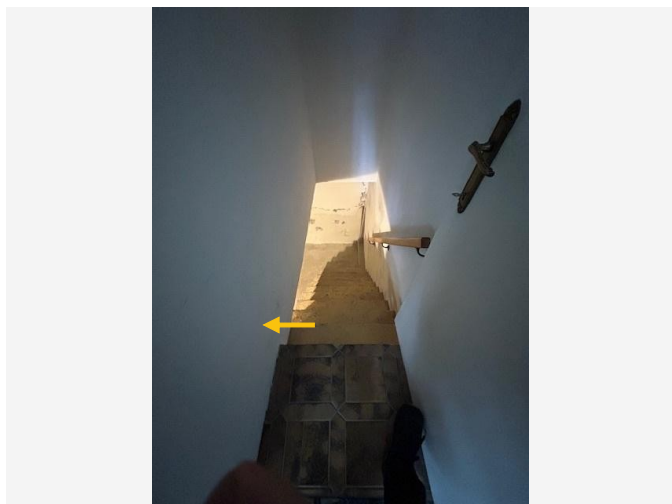
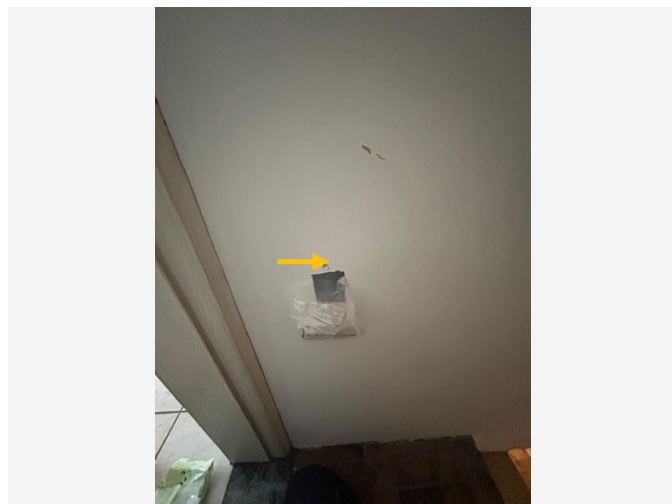
Geen asbest

#	Type	Referentie	Resultaat
11.1	Mengmonster	1056	Geen asbest

Beschrijving	Pleisterwerk muren
Omgeving	Binnen
Primaire drager	Binnenwand
Bindmiddel van materiaal	Gips - kalk
Gebondenheid op basis van bindmiddel	Niet-hechtgebonden
Hoeveelheid (oppervlakte - dikte - aantal)	• 250,00 m ² - 2,00 cm - 4 stuks
Totaal volume	20,00 m ³
Identificatiemethode	Een monstername door de asbestdeskundige met laboanalyse door een asbestlabo.
Destructieve handeling voor identificatie	Nee
Opmerking	De hoeveelheid is een zo nauwkeurig mogelijke opmeting, waar evenwel kleine afwijkingen op mogelijk zijn. In de gevallen waar dit praktisch mogelijk is, wordt staalname uitgevoerd conform het inspectieprotocol: in een droge ruimte zoals een slaapkamer of een leefruimte, in een verwarmde natte ruimte zoals een keuken of badkamer, in een traphal en in een stookruimte.

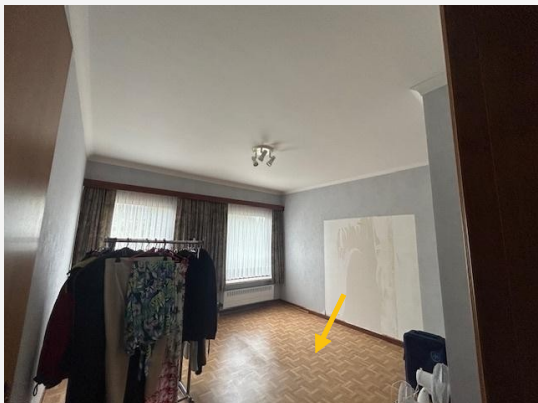
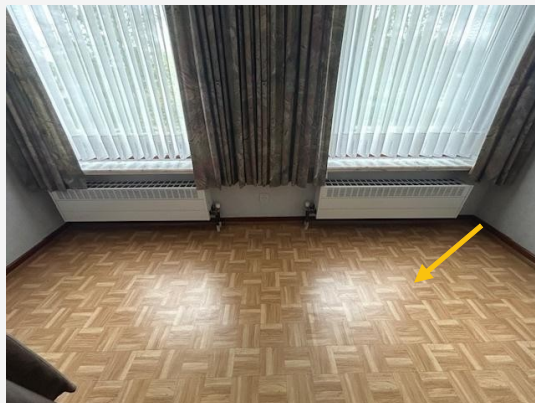
Geen asbest

#	Type	Referentie	Resultaat
12.1	Puntmonster	1061	Geen asbest

Beschrijving	Vinyl
Omgeving	Binnen
Primaire drager	Vloer
Bindmiddel van materiaal	Karton - papier - viltachtig
Gebondenheid op basis van bindmiddel	Niet-hechtgebonden
Hoeveelheid (oppervlakte - aantal)	• 75,00 m ² - 1 stuk
Totale oppervlakte	75,00 m ²
Identificatiemethode	Een monstername door de asbestdeskundige met laboanalyse door een asbestlabo.
Destructieve handeling voor identificatie	Nee
Opmerking	De hoeveelheid is een zo nauwkeurig mogelijke opmeting, waar evenwel kleine afwijkingen op mogelijk zijn.

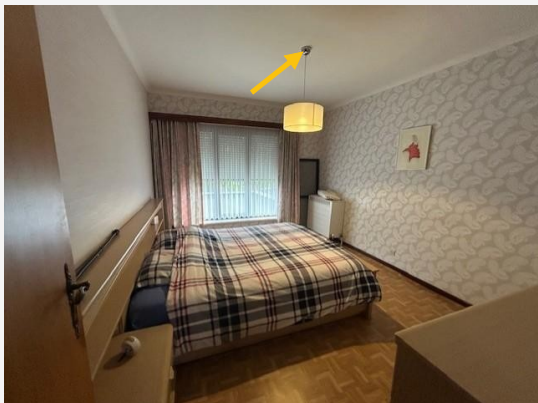
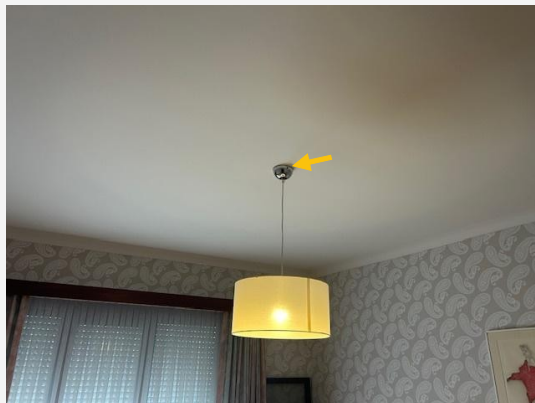
Geen asbest

#	Type	Referentie	Resultaat
13.1	Mengmonster	1057	Geen asbest

Beschrijving	Pleisterwerk plafonds
Omgeving	Binnen
Primaire drager	Plafond
Bindmiddel van materiaal	Gips - kalk
Gebondenheid op basis van bindmiddel	Niet-hechtgebonden
Hoeveelheid (oppervlakte - dikte - aantal)	• 220,00 m ² - 2,00 cm - 3 stuks
Totaal volume	13,20 m ³
Identificatiemethode	Een monstername door de asbestdeskundige met laboanalyse door een asbestlabo.
Destructieve handeling voor identificatie	Nee
Opmerking	De hoeveelheid is een zo nauwkeurig mogelijke opmeting, waar evenwel kleine afwijkingen op mogelijk zijn. In de gevallen waar dit praktisch mogelijk is, wordt staalname uitgevoerd conform het inspectieprotocol: in een droge ruimte zoals een slaapkamer of een leefruimte, in een verwarmde natte ruimte zoals een keuken of badkamer, in een traphal en in een stookruimte.

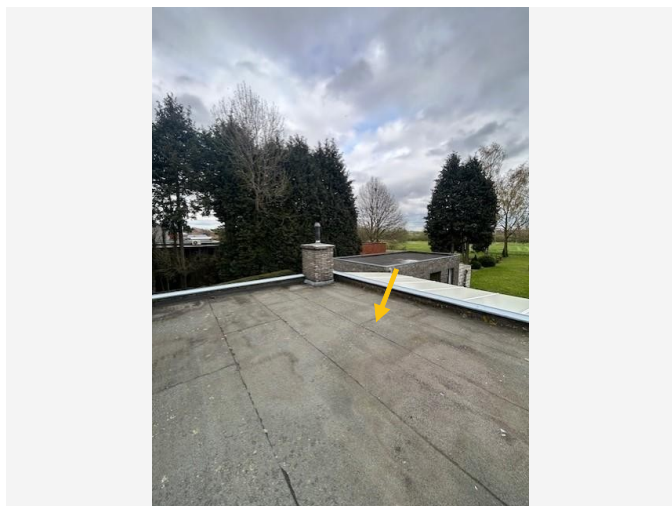
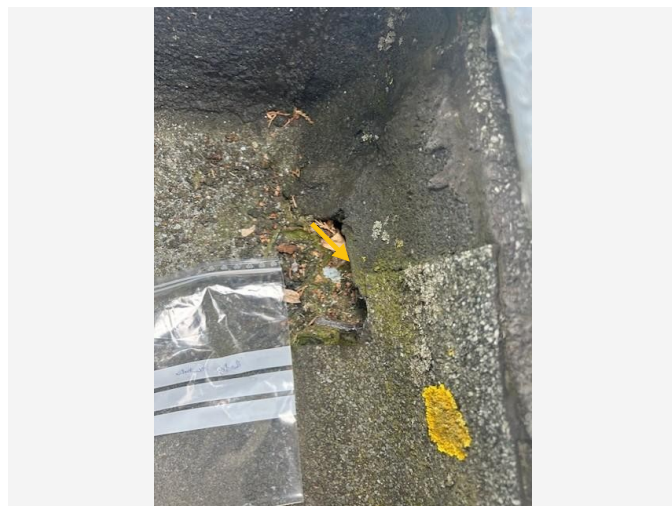
Fiche 14: Roofing platte daken

Geen asbest

#	Type	Referentie	Resultaat
14.1	Puntmonster	1059	Geen asbest

Beschrijving	Roofing platte daken
Omgeving	Buiten
Primaire drager	Plat dak
Bindmiddel van materiaal	Bitumen (roofing, teer, asfalt)
Gebondenheid op basis van bindmiddel	Hecht
Hoeveelheid (oppervlakte - aantal)	• 80,00 m ² - 1 stuk
Totale oppervlakte	80,00 m ²
Identificatiemethode	Een monstername door de asbestdeskundige met laboanalyse door een asbestlabo.
Destructieve handeling voor identificatie	Nee
Opmerking	<p>De hoeveelheid is een zo nauwkeurig mogelijke opmeting, waar evenwel kleine afwijkingen op mogelijk zijn.</p> <p>Controle en staalname van eventuele onderliggende lagen is enkel mogelijk mits uitbreiding naar een aanvullend destructief onderzoek. De dakbedekking (roofing) van de platte daken werd gelijktijdig geplaatst.</p>

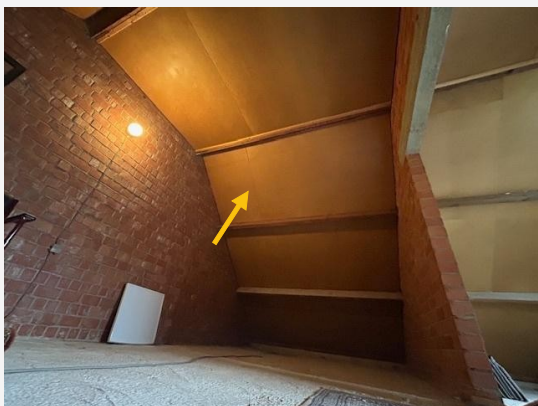
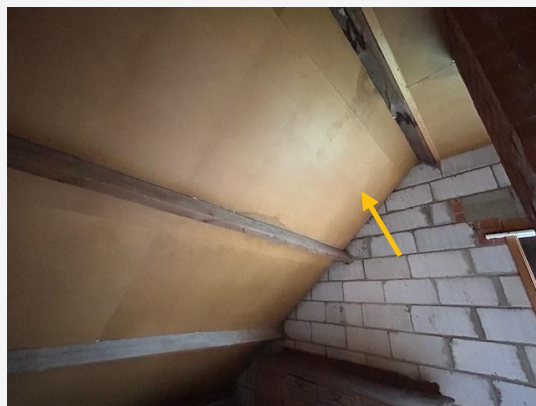
Beschrijving	Notitie	Terug te vinden op plannen
Fiche 19: Onderdak	<p>Het onderdak is van binnenuit niet bereikbaar. Langs buiten zijn de dakpannen vastgemaakt met storumhaken. Hierdoor is een eventueel asbestverdacht onderdak niet waarneembaar zonder uitbreiding naar een aanvullend destructief onderzoek.</p> <p>Laat dit controleren bij werken door een bevoegd technicus.</p>	-
