# Asbestinventarisatetest

Zénobe Grammestraat 4, 2018 Antwerpen

Attestnummer : 20260424-000009.000

Uitgegeven op : 24.04.2026

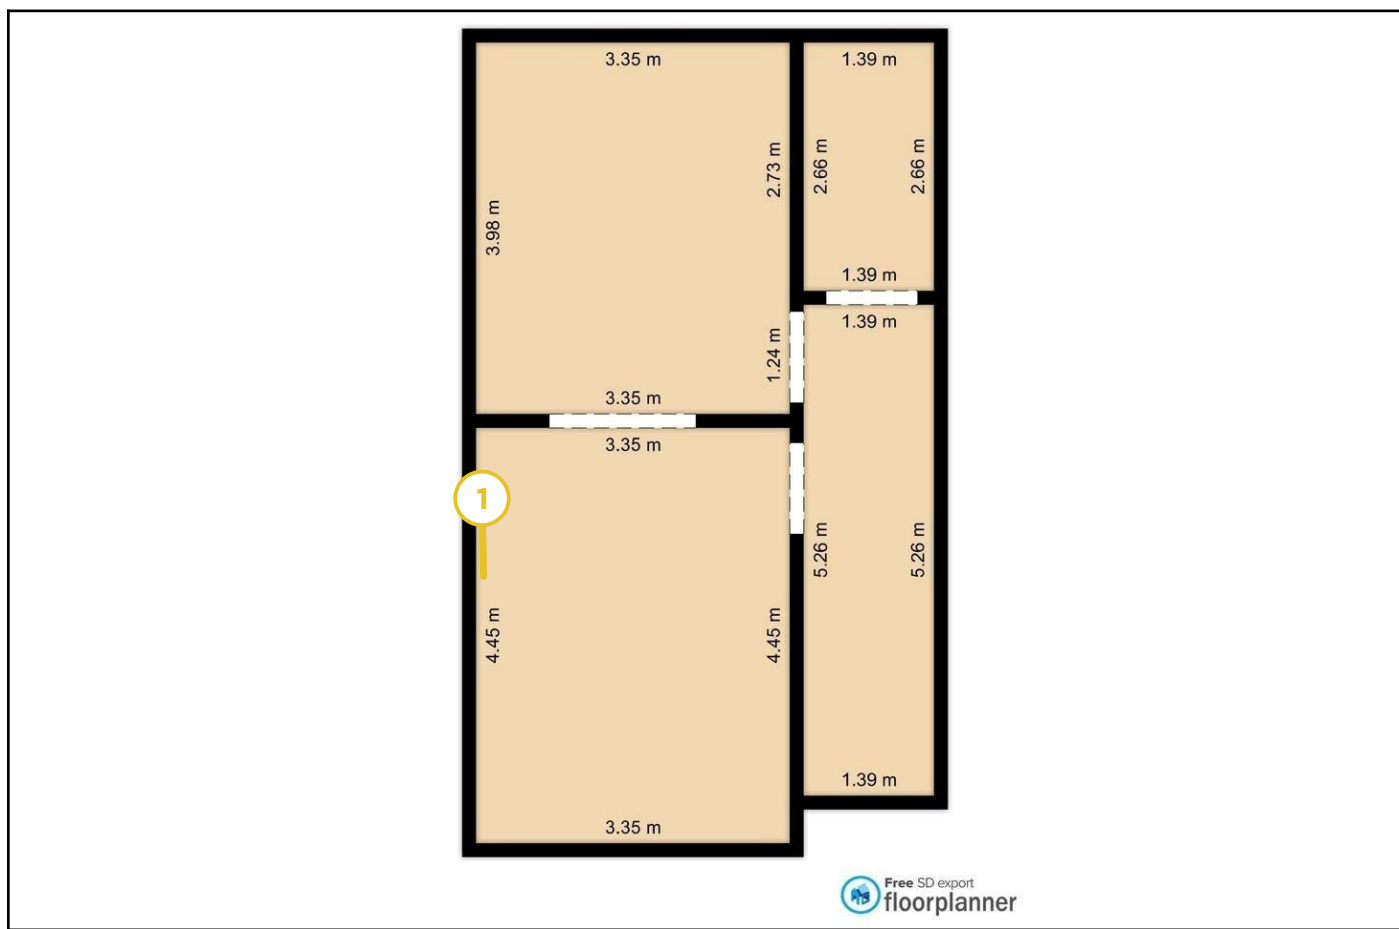
## Plan 1.1: Kelder

Beschrijving	Type	Actie
1. Bakeliet - teller elektriciteit	Asbestmateriaal	Zorgvuldig beheren

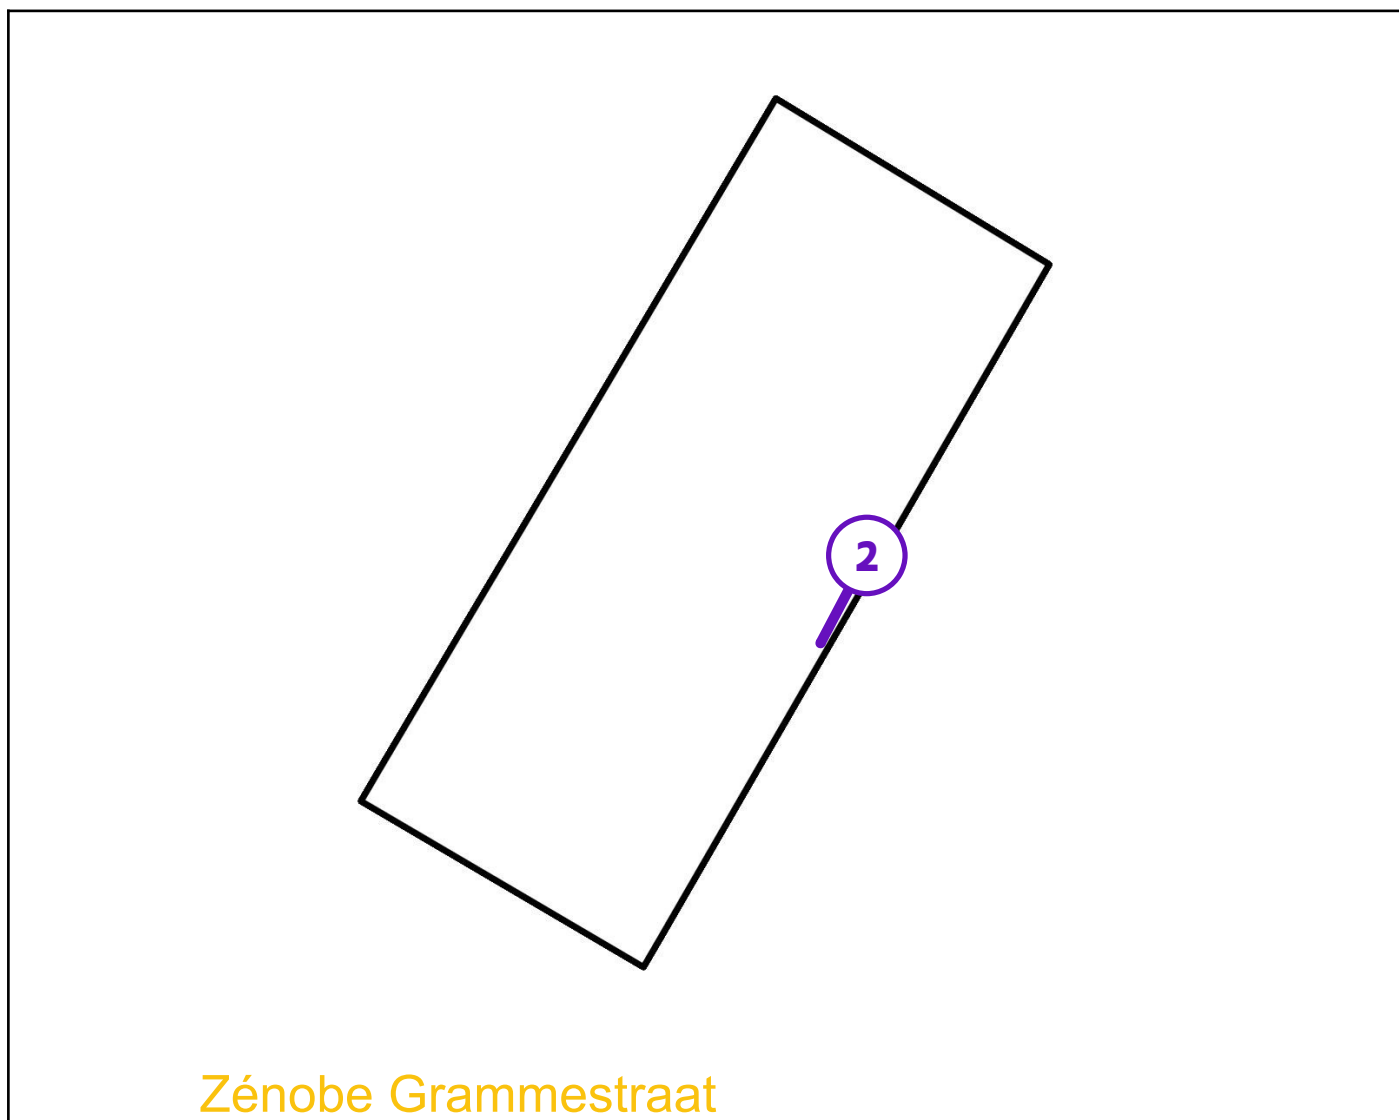
## Plan 1.8: dakplan

Beschrijving	Type	Actie
2. rookgaskanalen	Beperking	-

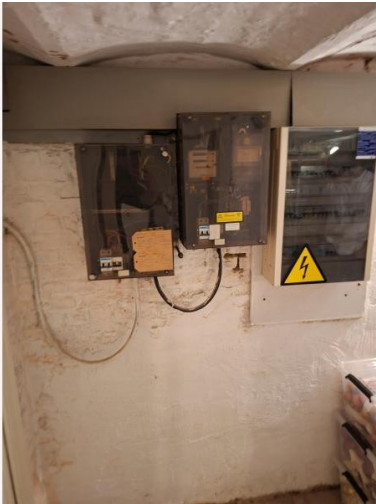
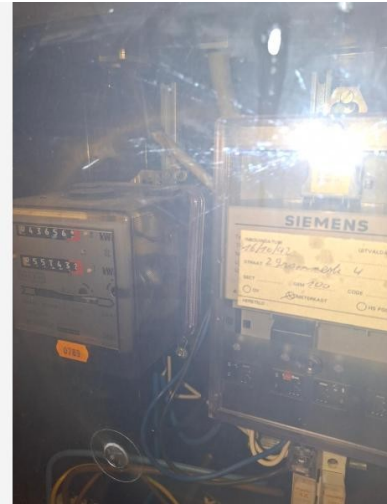
Het asbestmateriaal valt onder de mijlpaal van 2040.

De elektrische teller is eigendom van uw netbeheerder en mag niet zondermeer door derden worden verwijderd of gemanipuleerd. Wend u tot uw netbeheerder voor meer informatie.

Eindbeoordeling materiaalrisico

Laag materiaalrisico en/of verlaagde kans op vezelvrijgave

<b>Gebondenheid</b>	Categorie 1: hechtgebonden in oorsprong
<b>Asbestsoort (vezeltype)</b>	Crocidoliet aanwezig
<b>Asbestconcentratie</b>	Laag (< 50%)
<b>Afschermingsgraad van het gehele materiaal</b>	Geheel of deels vrij aan de binnenlucht, maar geen contact met binnenluchtstromen
<b>Toestand van het materiaal</b>	Onbeschadigd, niet verweerd

<b>Beschrijving</b>	Bakeliet - teller elektriciteit
<b>Omgeving</b>	Binnen
<b>Primaire drager</b>	Communicatie en elektrische infrastructuur en uitrusting
<b>Asbestmateriaal</b>	Plaat, paneel, tablet - Type Bakeliet
<b>Bindmiddel van asbestmateriaal</b>	Kunststof of -hars
<b>Gebondenheid op basis van bindmiddel</b>	Hecht
<b>Hoeveelheid (oppervlakte - dikte - aantal)</b>	<ul style="list-style-type: none"><li>• 0,30 m<sup>2</sup> - 1,00 cm - 1 stuk</li></ul>
<b>Totaal volume</b>	0,003 m <sup>3</sup>
<b>Eenvoudig bereikbaar</b>	Ja
<b>Bevestigingswijze</b>	<ul style="list-style-type: none"><li>• Geklemd</li><li>• Geschroefd</li></ul>
<b>Identificatiemethode</b>	<p>De asbestdeskundige beoordeelt het materiaal als asbestverdacht en dus asbesthoudend, en dit zonder monstername.</p> <p>Motivatie: De materialen behoren niet toe aan de eigenaar voor wie de asbestdeskundige de asbestinventaris uitvoert.</p>
<b>Destructieve handeling voor identificatie</b>	Nee

Zorgvuldig beheren

- Zorg voor een veilig beheer. Vermijd het beschadigen van het asbestmateriaal. Controleer de toestand jaarlijks op wijzigingen.
- Voer bijkomende staalname(s) uit.

- Eenvoudige handelingen: mag via doe-het-zelf of door werknemer(s) met opleidingsattest eenvoudige handelingen  
Deze toepassing mag door een aannemer die over een opleidingsattest eenvoudige handelingen beschikt of door een particulier (doe-het-zelver), verwijderd worden indien er geen verhoogd risico op vrijgave van asbestvezels (max. concentratie 0,01 vezels/cm<sup>3</sup> - CODEX Art. VI.3-54) ontstaat en de toepassing voorafgaand wordt gefixeerd/bevochtigd. De individuele elementen moeten zonder machinale werktuigen (boormachine, slijpschijf, hogedrukreiniger en zonder breken of gooien een voor een losgemaakt worden en dubbel en luchtdicht verpakt afgevoerd worden naar een erkend afvalpunt (recyclagepark). Daar moeten ze voorzichtig in de container voor asbestafval worden gelegd. Op het recyclagepark worden uitsluitend hechtgebonden asbestmaterialen aanvaard. Niet-hechtgebonden asbestmaterialen kunnen enkel bij een erkend asbestverwijderaar of asbestafvalverwerker worden aangeboden.

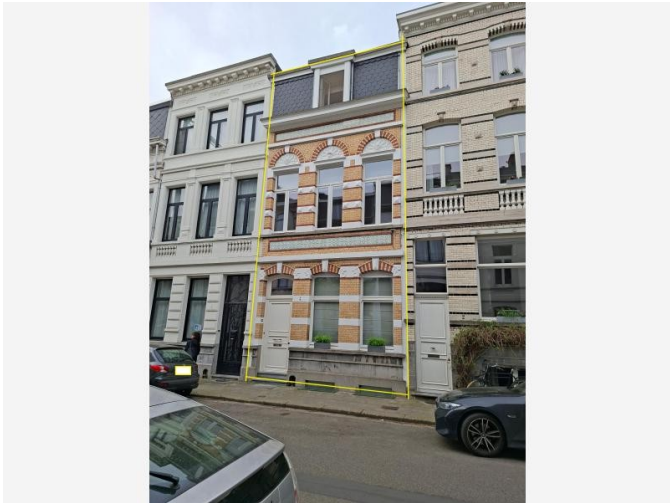
*Situeringfoto*

**Reden:** Het te onderzoeken materiaal situeert zich hoger dan 3,50 m te rekenen vanaf een veilige ondergrond

**Uitleg van de asbestdeskundige:** Van buitenaf zijn de rookgaskanalen niet inspecteerbaar zonder hulpmiddelen zoals een hoogtewerker.

Van binnenuit zijn deze niet inspecteerbaar.

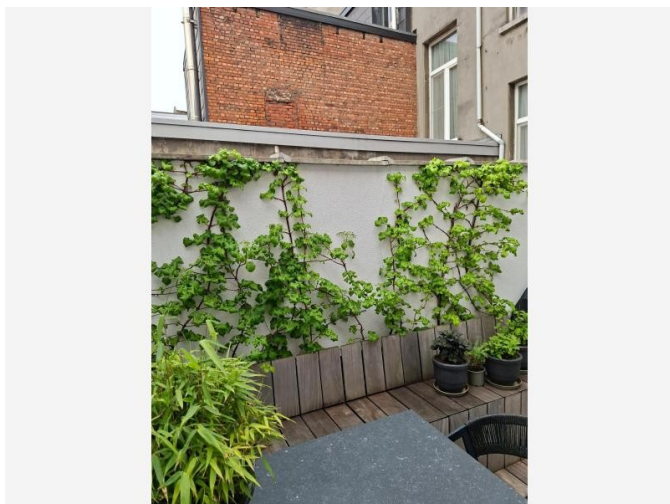
*Situeringfoto*

**Bouwjaar:** 2022

*Constructies gebouwd vanaf 2001 moeten niet onderzocht worden*

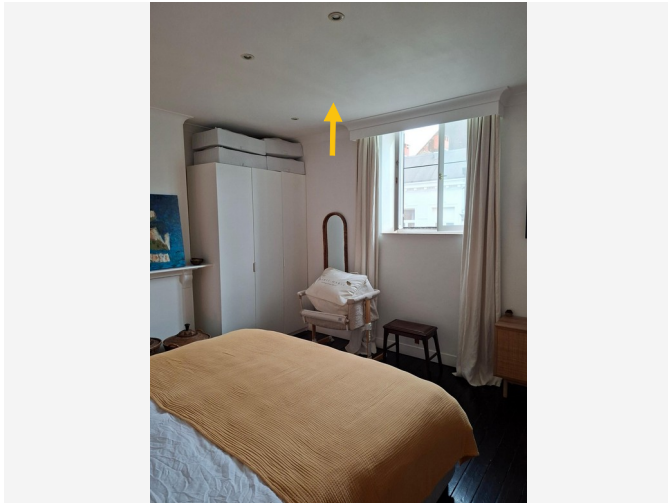
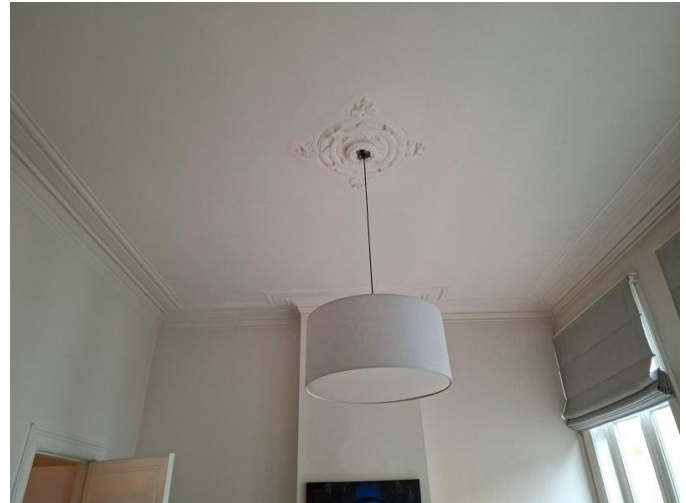
Het plafond van de ganse woning bestaat uit plaatmateriaal.

Gezien het om een niet-destructief onderzoek gaat, werd de achterliggende structuur niet geïnspecteerd.

<b>Basis voor advies</b>	De asbestdeskundige beoordeelt het materiaal als niet-asbestverdacht.
--------------------------	-----------------------------------------------------------------------

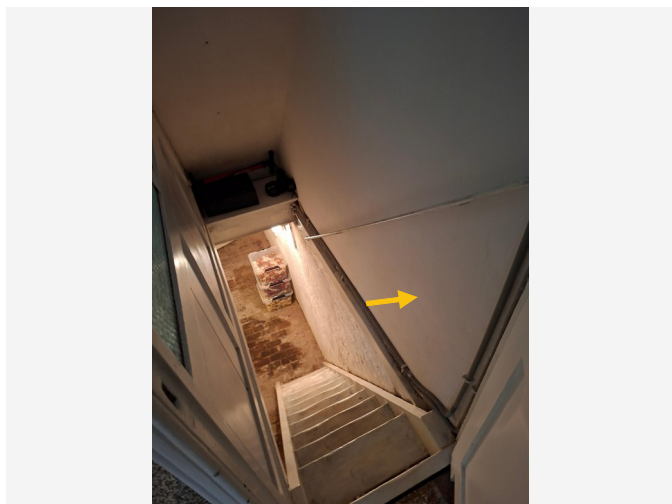
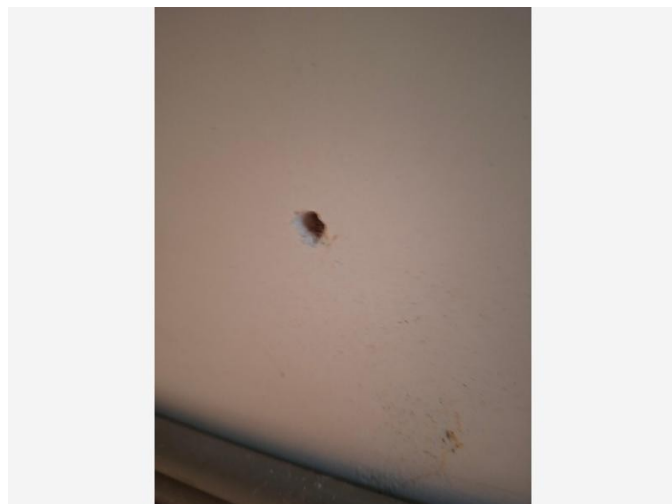
## Fiche 5: Bepleistering muren

Geen asbest

#	Type	Referentie	Resultaat
5.1	Mengmonster	bezetting muren	Geen asbest

<b>Beschrijving</b>	Beploistering muren
<b>Omgeving</b>	Binnen
<b>Primaire drager</b>	Binnenwand
<b>Bindmiddel van materiaal</b>	Gips - kalk
<b>Gebondenheid op basis van bindmiddel</b>	Niet-hechtgebonden
<b>Hoeveelheid (oppervlakte - dikte - aantal)</b>	• 245,00 m <sup>2</sup> - 1,00 cm - 1 stuk
<b>Totaal volume</b>	2,45 m <sup>3</sup>
<b>Identificatiemethode</b>	Een monstername door de asbestdeskundige met laboanalyse door een asbestlabo.
<b>Destructieve handeling voor identificatie</b>	Nee
<b>Opmerking</b>	Trap bemonsterd naar -1. Natte ruimte bemonsterd in badkamer. Individuele ruimte bemonsterd in slaapkamer. Er is geen bezetting in het stooklokaal.

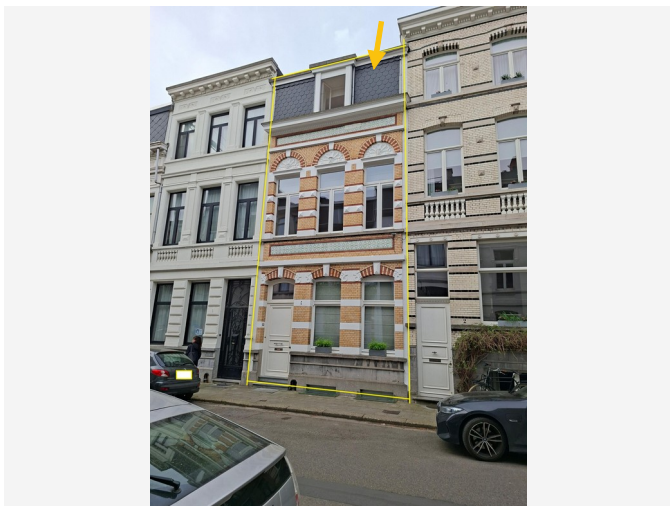
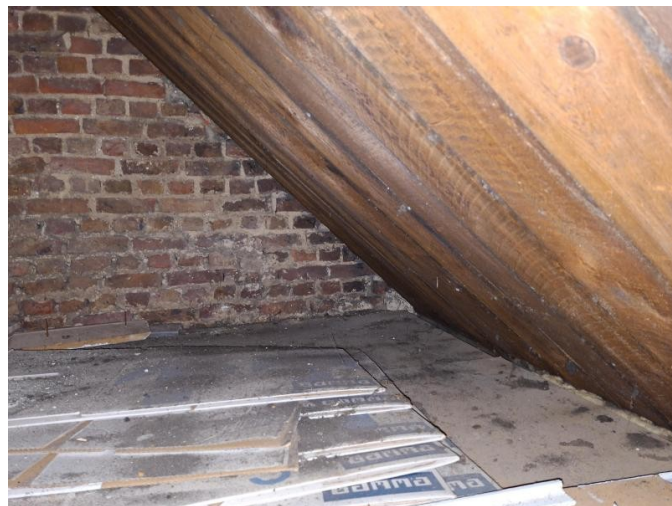
## Fiche 7: dakbedekking - niet verdacht

Beschrijving	Notitie	Terug te vinden op plannen
Fiche 6: mastiek - niet verdacht	-	-
Fiche 7: dakbedekking - niet verdacht	De dakdekking werd vernieuwd na 2001 en is dus niet asbestverdacht.	-
Fiche 8: CV-brander (niet verdacht)	De CV-brander is een gas condensatieketel na 2001 en bevat geen asbestverdachte materialen.	-
Fiche 9: Onderdak (niet-asbestverdacht bewijsdocument)	De volledige dakstructuur werd vernieuwd na 2001, dus ook het onderdak.	-
