Asbestinventarisatetest

Turnhoutsebaan 261, 2110 Wijnegem

Attestnummer : 20250405-000114.000

Zone 1: Hoofdgebouw

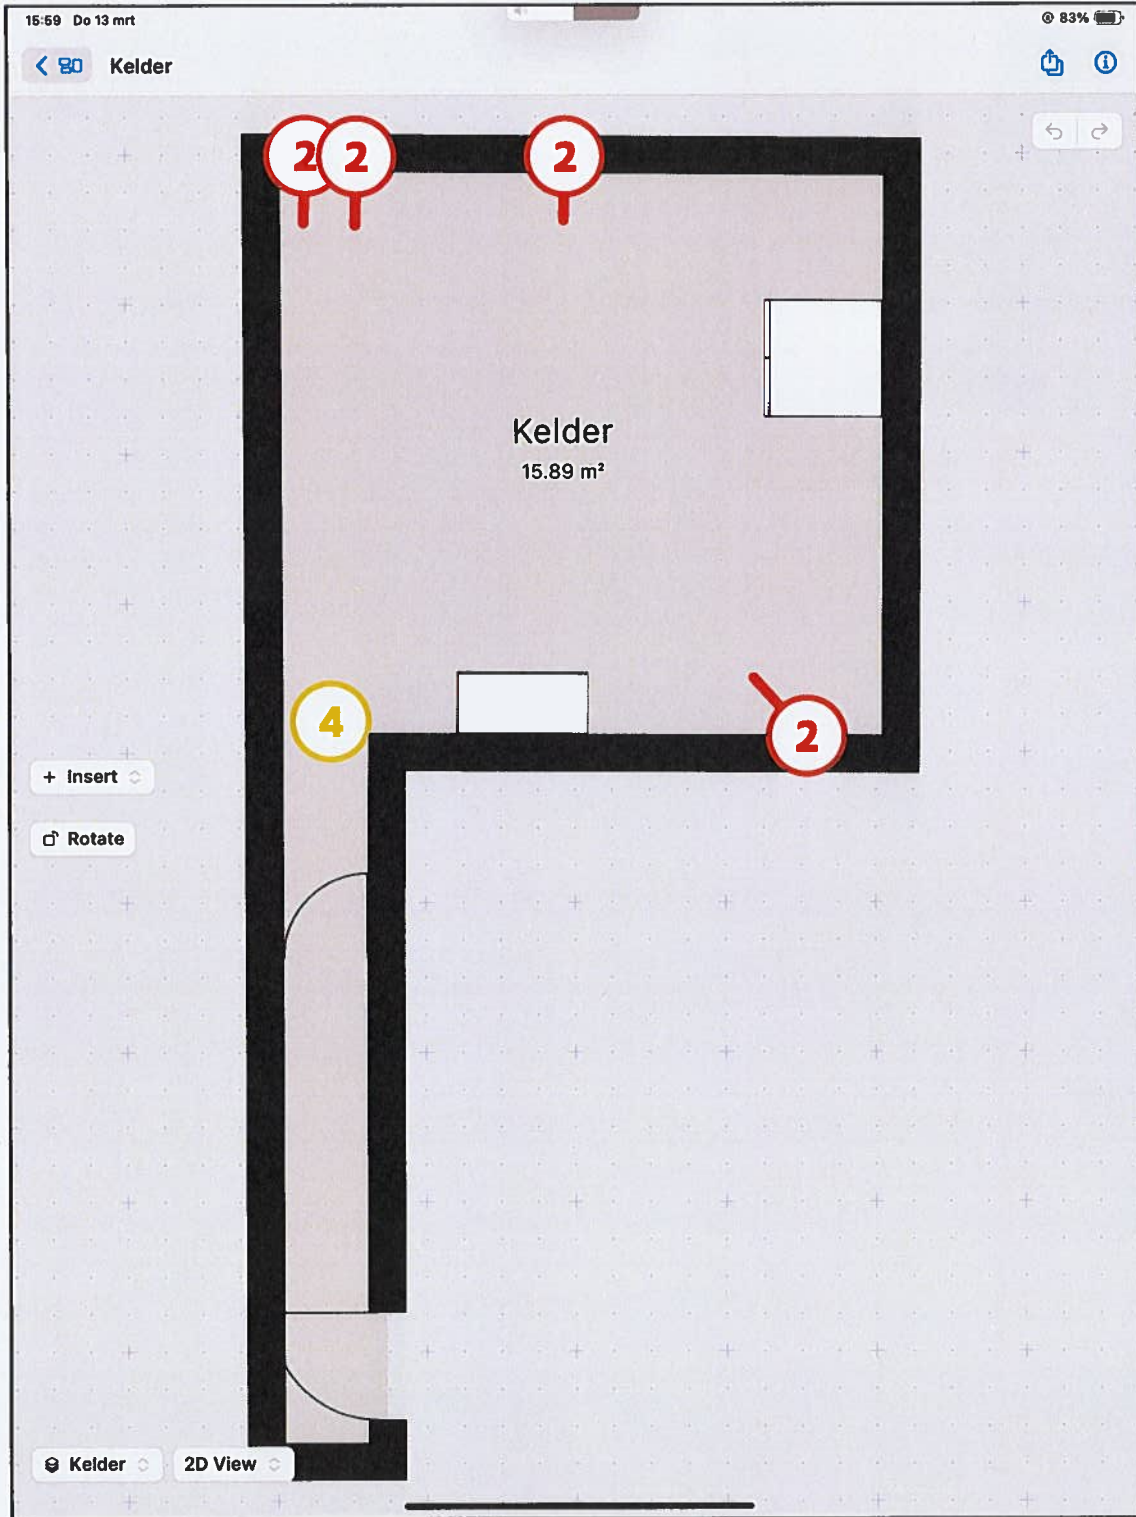
Plan 1.1: kelder

2. afvoerkanalen in asbest cement	Asbestmateriaal	Verwijderen
4. Bakeliet lamphouder kelder	Asbestmateriaal	Zorgvuldig beheren

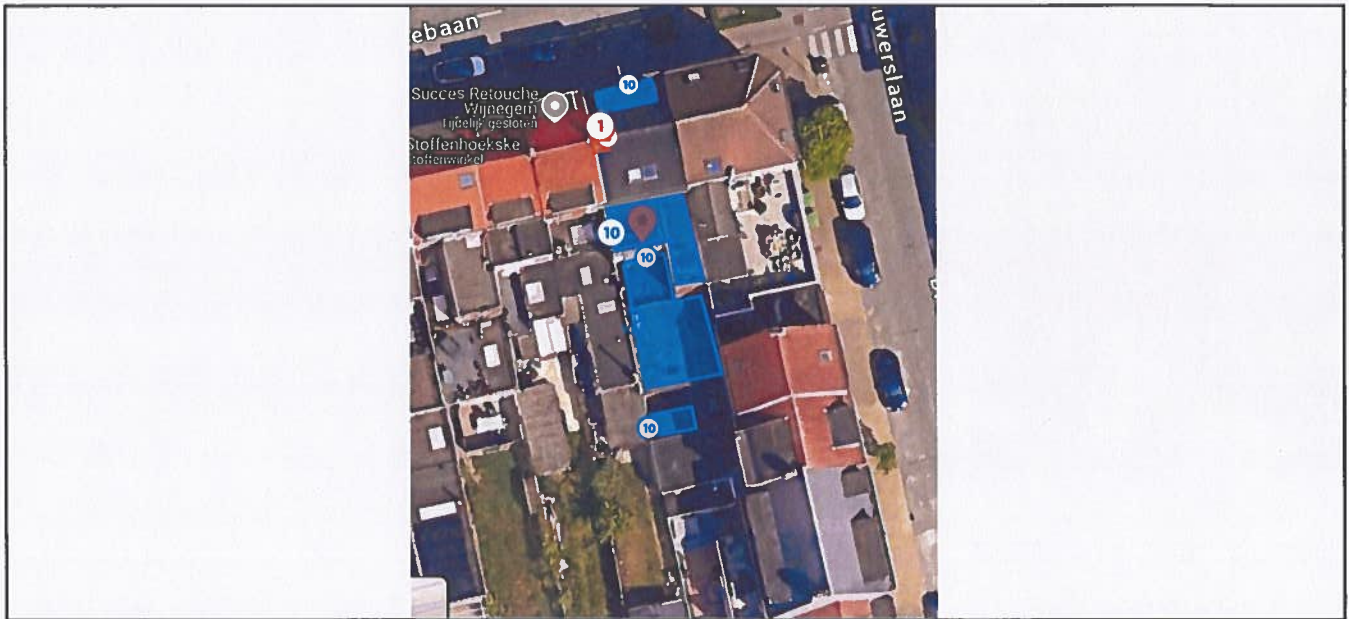
Plan 1.13: luchtfoto

Beschrijving	Type	Actie
1. schouwhoed op rookgaskanaal in asbest cement	Asbestmateriaal	Verwijderen
3. Rookgaskanalen in asbest cement	Asbestmateriaal	Verwijderen
10. roofing plat dak	Geen asbest	-
10.1 Code: 2	Puntmonster	-

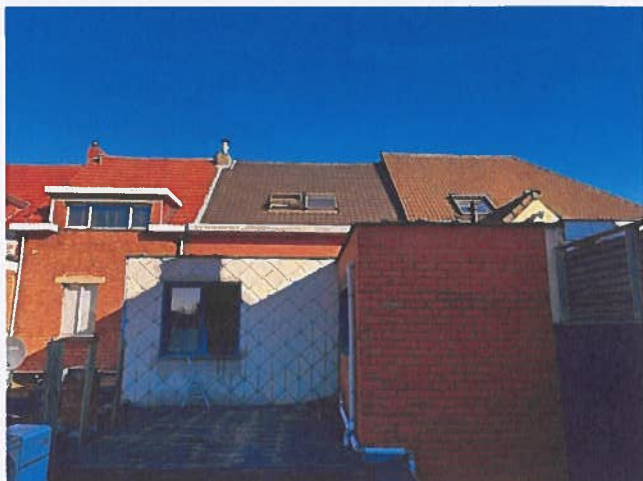
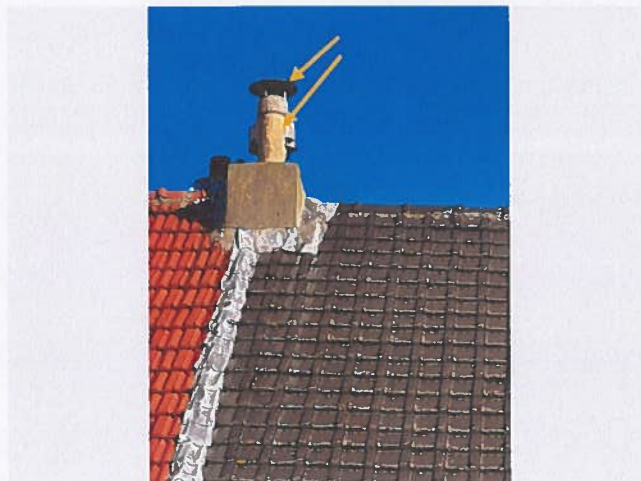
Fiche 1: schouwhoed op rookgaskanaal in asbest cement

Het asbestmateriaal valt onder de mijlpaal van 2034.

Verwijderen

Eindbeoordeling materiaalrisico	Laag materiaalrisico en/of verlaagde kans op vezelvrijgave
---------------------------------	--

Beschrijving	schouwhoed op rookgaskanaal in asbest cement
Omgeving	Buiten
Primaire drager	HVAC infrastructuur en uitrusting
Asbestmateriaal	Rookgaskanaal
Bindmiddel van asbestmateriaal	Cement
Gebondenheid op basis van bindmiddel	Hecht
Hoeveelheid (lengte - omtrek - dikte - aantal)	<ul style="list-style-type: none">• 0,40 m - 40,00 cm - 1,50 cm - 1 stuk• 0,30 m - 40,00 cm - 1,50 cm - 1 stuk
Totaal volume	0,004 m ³
Eenvoudig bereikbaar	Ja
Bevestigingswijze	<ul style="list-style-type: none">• Geklemd• Verlijmd, ingegoten, versmeerd
Identificatiemethode	Vaststelling zonder monstername
Destructieve handeling voor identificatie	Nee
Opmerking	lengte, omtrek en dikte zijn indicatief (de opgegeven hoeveelheden mogen niet gebruikt worden als maatstaf van heffing).

- Zorg voor een veilig beheer en verwijder dit asbestmateriaal wanneer het bij werken eenvoudig bereikbaar wordt. Controleer de toestand jaarlijks op wijzigingen.

- Eenvoudige handelingen: enkel door erkend asbestverwijderaer
Het is aan te raden om een erkend asbestverwijderingsbedrijf in te schakelen om het asbestcement rookgaskanaal te verwijderen. Deze bedrijven hebben de juiste apparatuur, training en ervaring om het asbestcement veilig te verwijderen en te verwerken.

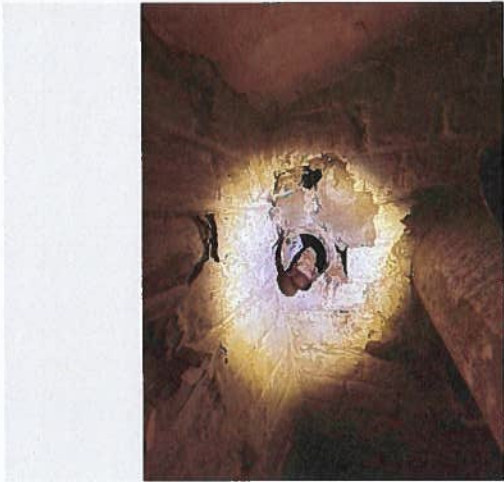
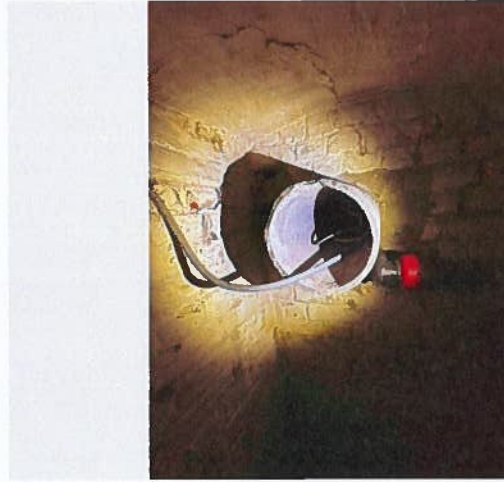
Fiche 2: afvoerkanalen in asbest cement

Het asbestmateriaal valt onder de mijlpaal van 2040.

Verwijderen

Eindbeoordeling materiaalrisico	Verhoogd materiaalrisico en/of verhoogde kans op vezelvrijgave
---------------------------------	--

Beschrijving	afvoerkanalen in asbest cement
Omgeving	Binnen
Primaire drager	Sanitaire infrastructuur en uitrusting (toe- en afvoer)
Asbestmateriaal	Buis, koker, leiding, pijp, doorvoer
Bindmiddel van asbestmateriaal	Cement
Gebondenheid op basis van bindmiddel	Hecht
Hoeveelheid (lengte - omtrek - dikte - aantal)	<ul style="list-style-type: none">• 0,50 m - 24,00 cm - 1,50 cm - 1 stuk• 0,40 m - 53,00 cm - 1,50 cm - 1 stuk• 0,40 m - 31,00 cm - 1,50 cm - 1 stuk• 0,50 m - 69,00 cm - 1,50 cm - 1 stuk
Totaal volume	0,012 m ³
Eenvoudig bereikbaar	Ja
Bevestigingswijze	<ul style="list-style-type: none">• Geklemd• Verlijmd, ingegoten, versmeerd
Identificatiemethode	Vaststelling zonder monstername
Destructieve handeling voor identificatie	Nee
Opmerking	lengte, omtrek en dikte zijn indicatief (de opgegeven hoeveelheden mogen niet gebruikt worden als maatstaf van heffing).

- Zorg voor een veilig beheer en verwijder dit asbestmateriaal wanneer het bij werken eenvoudig bereikbaar wordt. Controleer de toestand jaarlijks op wijzigingen.

- Eenvoudige handelingen: enkel door erkend asbestverwijderaar
Het is aan te raden om een erkend asbestverwijderingsbedrijf in te schakelen om de asbestcement afvoerkanalen te verwijderen. Deze bedrijven hebben de juiste apparatuur, training en ervaring om het asbestcement veilig te verwijderen en te verwerken.

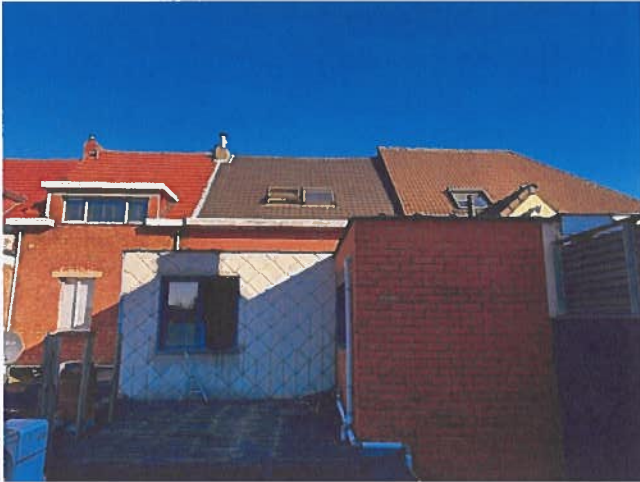
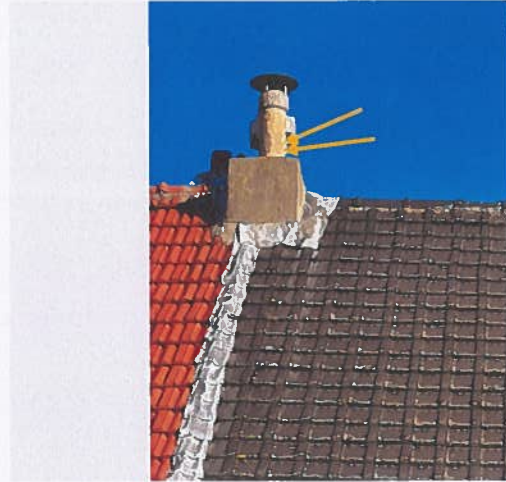
Fiche 3: Rookgaskanalen in asbest cement

Het asbestmateriaal valt onder de mijlpaal van 2034.

Verwijderen

Eindbeoordeling materiaalisico	Laag materiaalisico en/of verlaagde kans op vezelvrijgave
--------------------------------	---

Beschrijving	Rookgaskanalen in asbest cement
Omgeving	Buiten
Primaire drager	HVAC infrastructuur en uitrusting
Asbestmateriaal	Rookgaskanaal
Bindmiddel van asbestmateriaal	Cement
Gebondenheid op basis van bindmiddel	Hecht
Hoeveelheid (lengte - omtrek - dikte - aantal)	<ul style="list-style-type: none"> • 0,50 m - 40,00 cm - 1,50 cm - 1 stuk • 0,40 m - 40,00 cm - 1,50 cm - 1 stuk
Totaal volume	0,005 m ³
Eenvoudig bereikbaar	Ja
Bevestigingswijze	<ul style="list-style-type: none"> • Geklemd • Verlijmd, ingegoten, versmeerd
Identificatiemethode	Vaststelling zonder monstername
Destructieve handeling voor identificatie	Nee
Opmerking	<p>lengte, omtrek en dikte zijn indicatief (de opgegeven hoeveelheden mogen niet gebruikt worden als maatstaf van heffing).</p> <p>Beide rookgaskanalen bevinden op de nok van het zadeldak. Eventueel ingewerkte lengtes kunnen niet waargenomen of gemeten worden.</p> <p>Opgelet: gelieve de rechterbuurman op de hoogte te brengen van het asbesthoudend rookgaskanaal achteraan op het dak van zijn achterbouw.</p>

- Zorg voor een veilig beheer en verwijder dit asbestmateriaal wanneer het bij werken eenvoudig bereikbaar wordt. Controleer de toestand jaarlijks op wijzigingen.

- Eenvoudige handelingen: enkel door erkend asbestverwijderaar
Het is aan te raden om een erkend asbestverwijderingsbedrijf in te schakelen om het asbestcement rookgaskanaal te verwijderen. Deze bedrijven hebben de juiste apparatuur, training en ervaring om het asbestcement veilig te verwijderen en te verwerken.

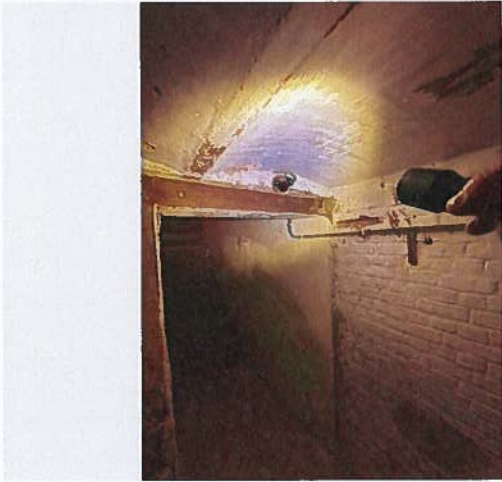
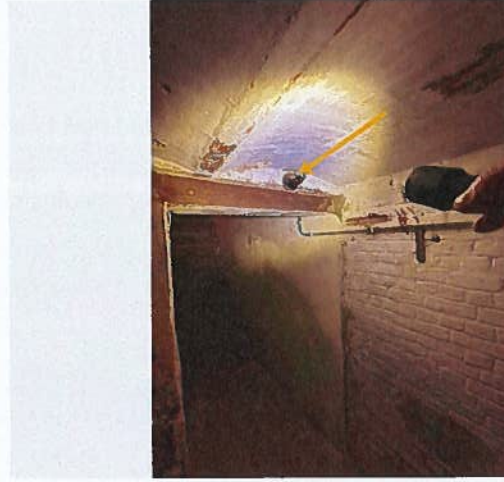
Het asbestmateriaal valt onder de mijlpaal van 2040.

Zorgvuldig beheren

Eindbeoordeling materiaalisico	Laag materiaalisico en/of verlaagde kans op vezelvrijgave
--------------------------------	---

Beschrijving	Bakeliet lamphouder kelder
Omgeving	Binnen
Primaire drager	Communicatie en elektrische infrastructuur en uitrusting
Asbestmateriaal	Plaat, paneel, tablet - Type Bakeliet
Bindmiddel van asbestmateriaal	Kunststof of -hars
Gebondenheid op basis van bindmiddel	Hecht
Hoeveelheid (oppervlakte - dikte - aantal)	• 0,10 m ² - 0,30 cm - 1 stuk
Totaal volume	< 0,001 m ³
Eenvoudig bereikbaar	Ja
Bevestigingswijze	• Geschroefd
Identificatiemethode	Vaststelling zonder monstername
Destructieve handeling voor identificatie	Nee
Opmerking	oppervlakte is indicatief (de opgegeven hoeveelheden mogen niet gebruikt worden als maatstaf van heffing).

- Zorg voor een veilig beheer. Vermijd het beschadigen van het asbestmateriaal. Controleer de toestand jaarlijks op wijzigingen.
- Voer bijkomende staalnamel(s) uit.

- Eenvoudige handelingen: mag via doe-het-zelf of door werknemer(s) met opleidingsattest eenvoudige handelingen
Raadpleeg de actuele wetgeving op de website van OVAM. Onder strikte voorwaarden kan het eventueel toegestaan zijn om deze toepassing zelf te verwijderen. Bij twijfel wordt echter sterk aangeraden om een erkende asbestverwijderaar te raadplegen. Zorg er bovendien voor dat u zich goed informeert via de websites van OVAM en andere officiële bronnen over de vereiste persoonlijke beschermingsmaatregelen en de richtlijnen voor het veilig verwijderen van asbest.

Houd er rekening mee dat deze toepassingen vaak onder spanning staan. Het is daarom aan te raden om ook een elektricien te raadplegen, aangezien het werken aan of verwijderen van deze toepassingen specifieke technische kennis vereist.

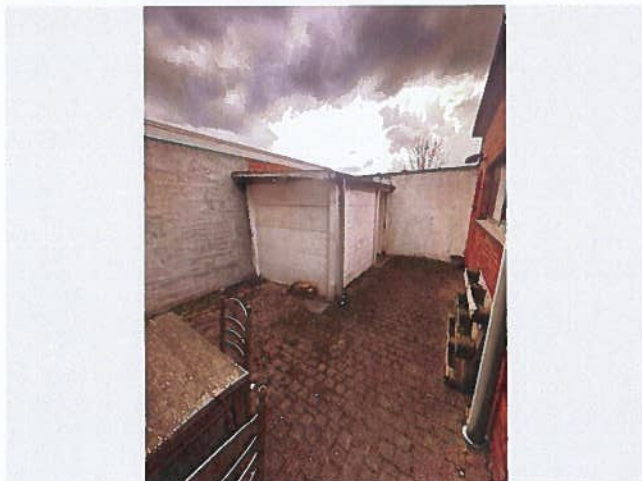
Uitgesloten van inspectie

Bouwjaar: 2003

Constructies gebouwd vanaf 2001 moeten niet onderzocht worden

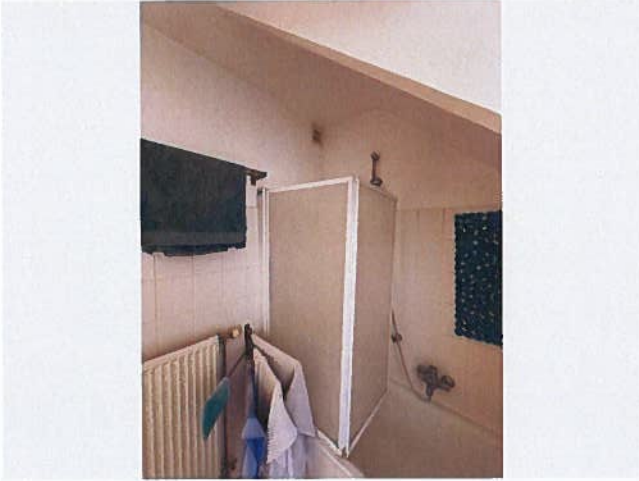
Indien bij renovatie de wandtegels worden verwijderd en deze zijn vastgelijmd, kunnen de wandtegels vastgelijmd zijn met asbesthoudende lijm, destructief onderzoek is aangewezen bij renovatie,

vooraf staal laten nemen om asbesthoudende lijm al dan niet uit te sluiten.

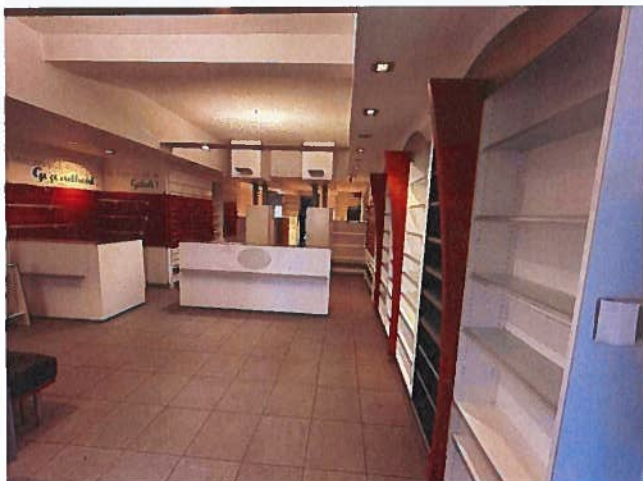
Indien bij renovatie de tegels worden verwijderd en deze zijn vastgelijmd, kunnen de vloeren vastgelijmd zijn met asbesthoudende lijm, destructief onderzoek is aangewezen bij renovatie, vooraf staal laten nemen om asbesthoudende lijm al dan niet uit te sluiten.

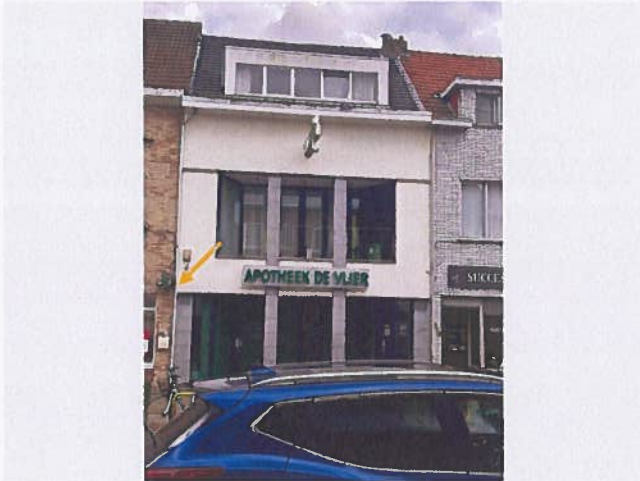
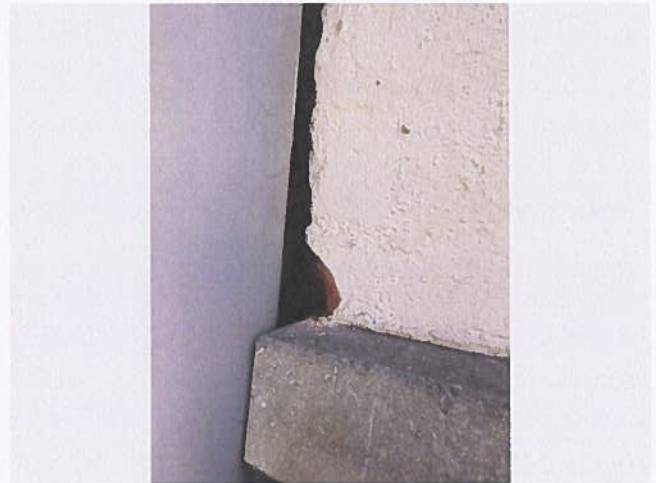
Fiche 9: Crepi voorgevel

Geen asbest

#	Type	Referentie	Resultaat
9.1	Puntmonster	4	Geen asbest

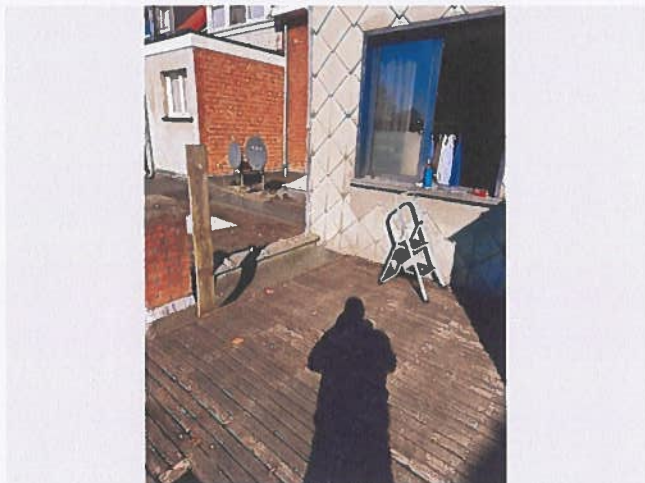
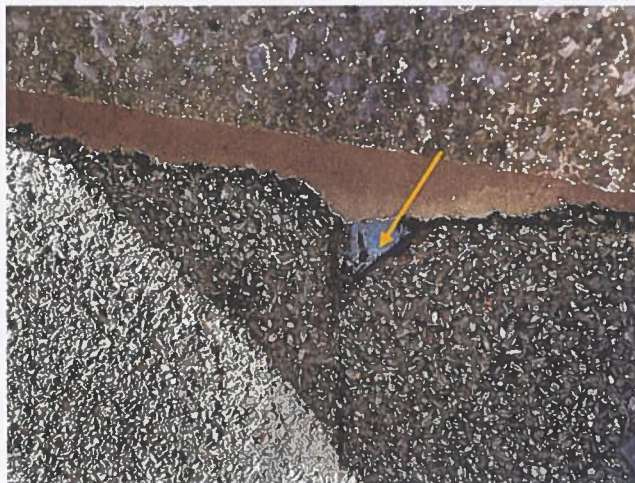
Fiche 10: roofing plat dak

Geen asbest

#	Type	Referentie	Resultaat
10.1	Puntmonster	2	Geen asbest

Beschrijving	roofing plat dak
Omgeving	Buiten
Primaire drager	Plat dak
Bindmiddel van materiaal	Bitumen (roofing, teer, asfalt)
Gebondenheid op basis van bindmiddel	Hecht
Hoeveelheid (oppervlakte - aantal)	• 86,00 m ² - 1 stuk
Totale oppervlakte	86,00 m ²
Identificatiemethode	Vaststelling met monstername
Destructieve handeling voor identificatie	Nee
Opmerking	<p>oppervlakte is indicatief. (de opgegeven hoeveelheden mogen niet gebruikt worden als maatstaf van heffing).</p> <p>Er kan geen uitspraak gedaan worden van de onderliggende laag, dit om lekkage te voorkomen. Indien bij renovatie de onderliggende roofing laag bereikbaar wordt, voorafgaand renovatie een staal laten nemen van de onderliggende roofing om asbesthoudendheid al dan niet uit te sluiten.</p>

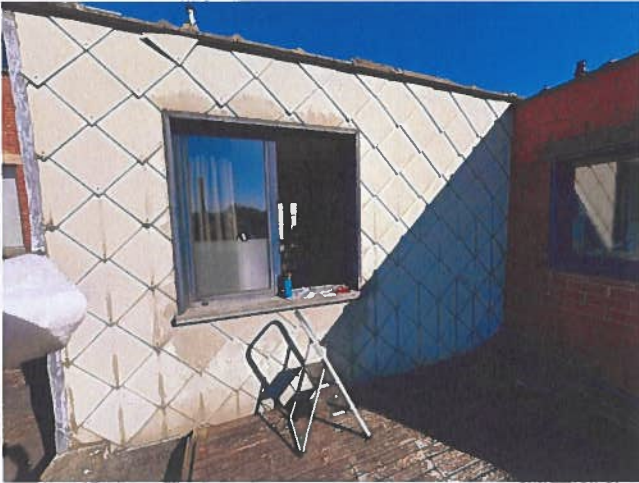
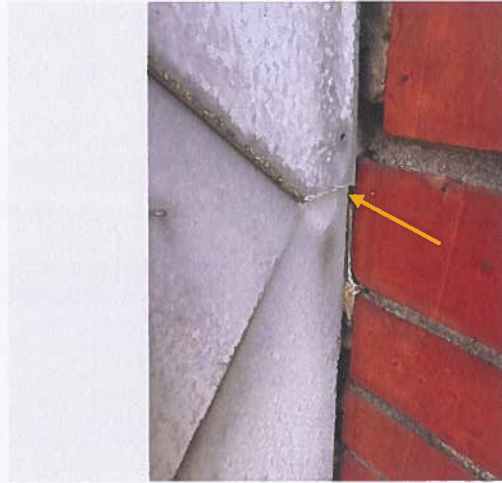
Fiche 11: gevelleien achtergevel

Geen asbest

#	Type	Referentie	Resultaat
11.1	Puntmonster	3	Geen asbest

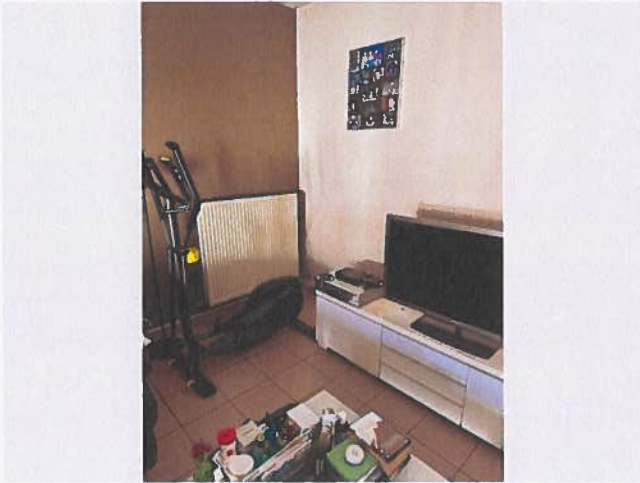
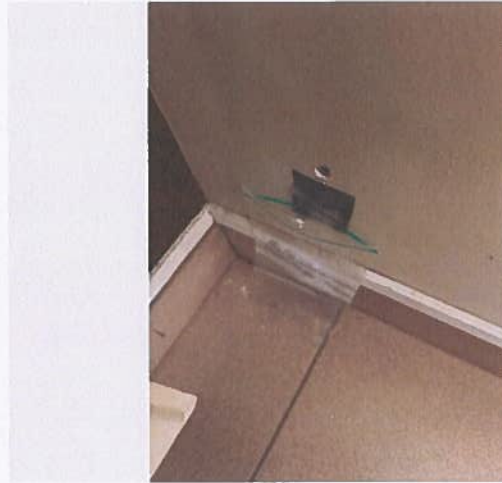
Fiche 12: Pleisterwerk muren

Geen asbest

#	Type	Referentie	Resultaat
12.1	Mengmonster	1	Geen asbest
