# Asbestinventarisatetest

E. Van Elewijckstraat 61, 1780 Wemmel

Attestnummer : 20250419-000051.000

**Niet-asbestveilig**

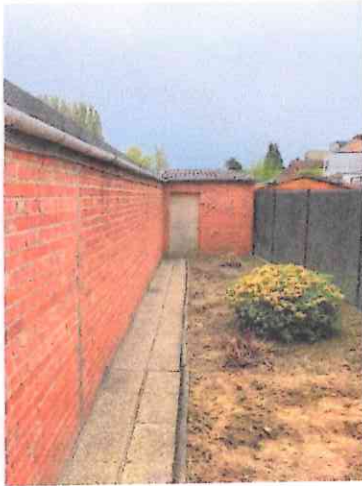
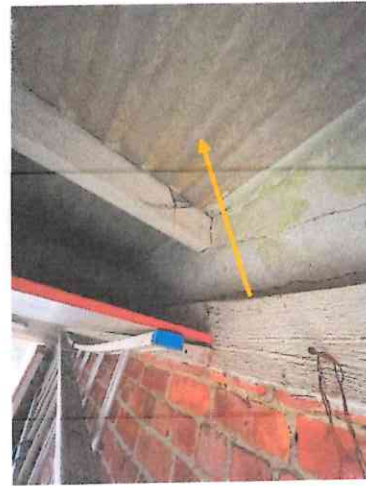
# Fiche 1: dakbedekking – golfplaten

Het asbestmateriaal valt onder de mijlpaal van 2034.

Eindbeoordeling materiaalrisico	Verhoogd materiaalrisico en/of verhoogde kans op vezelvrijgave
---------------------------------	--

Gebondenheid	Categorie 1: hechtgebonden in oorsprong
Asbestsoort (vezeltype)	Alleen chrysotiel
Asbestconcentratie	Laag (< 50%)
Afschermingsgraad van het gehele materiaal	Geheel of deels (ook) vrij aan de binnenlucht
Toestand van het materiaal	Matig beschadigd, matig verweerd

#	Type	Referentie	Resultaat
1.1	Puntmonster	M11	Chrysotiel

- Verwijder dit asbestmateriaal zo snel mogelijk. Volg de toestand goed op.
- Hemelwater dat afspoelt van asbestcement daken of gevels kan asbestdeeltjes bevatten. Gebruik het enkel voor gesloten circuits (bv. spoelen toiletten). Reinig na het vervangen van het dak of de gevel de dakgoten en regenwaterput of -ton om asbesthoudend sediment of slib te verwijderen

- Eenvoudige handelingen: mag via doe-het-zelf of door werknemer(s) met opleidingsattest eenvoudige handelingen  
Bij het uitvoeren van eenvoudige handelingen, zoals toegestaan via doe-het-zelfmethoden of door werknemers met een opleidingsattest, is het gebruik van de juiste persoonlijke beschermingsmiddelen (PBM's) verplicht om blootstelling aan asbestvezels te voorkomen. Wij adviseren echter om asbest te laten verwijderen door een werknemer met opleidingscertificaat. Maar het is ook toegestaan via de doe-het-zelfmethode, mits de juiste voorzorgsmaatregelen en PBM's in acht worden genomen. De te gebruiken PBM's zijn:
  - FFP3-mondmasker of halfgelaatsmasker met P3 filter

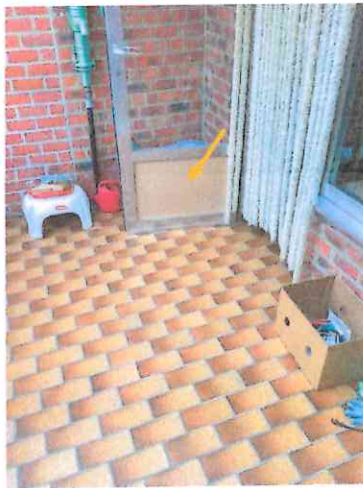
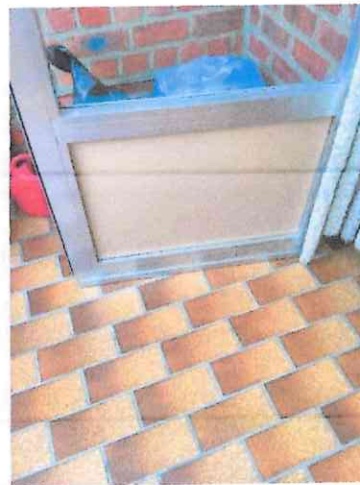
## Fiche 2: cementplaat deur keuken

Het asbestmateriaal valt onder de mijlpaal van 2040.

Eindbeoordeling materiaalrisico	Verhoogd materiaalrisico en/of verhoogde kans op vezelvrijgave
---------------------------------	--

Gebondenheid	Categorie I: hechtgebonden in oorsprong
Asbestsoort (vezeltype)	Crocidoliet aanwezig
Asbestconcentratie	Laag (< 50%)
Afschermingsgraad van het gehele materiaal	Geheel of deels (ook) vrij aan de binnenlucht
Toestand van het materiaal	Licht beschadigd, licht verweerd. Intact calciumsilicaatmateriaal of categorie III 'gebondenheid'

- Zorg voor een veilig beheer. Vermijd het beschadigen van het asbestmateriaal. Controleer de toestand jaarlijks op wijzigingen.
- Voer bijkomende staalname(s) uit.

- Eenvoudige handelingen: enkel door erkend asbestverwijderaar  
Bij het uitvoeren van eenvoudige handelingen, zoals toegestaan via doe-het-zelfmethoden of door werknemers met een opleidingsattest, is het gebruik van de juiste persoonlijke beschermingsmiddelen (PBM's) verplicht om blootstelling aan asbestvezels te voorkomen. Wij adviseren echter om asbest te laten verwijderen door een werknemer met opleidingscertificaat. Maar het is ook toegestaan via de doe-het-zelfmethode, mits de juiste voorzorgsmaatregelen en PBM's in acht worden genomen. De te gebruiken PBM's zijn:
  - FFP3-mondmasker of halfgelaatsmasker met P3 filter
  - wegwerpoverall (Tyvek CATIII, type 5 en 6)

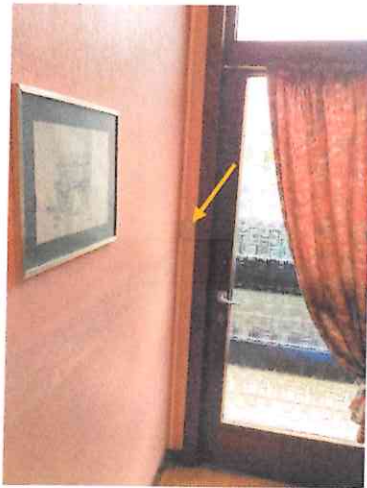
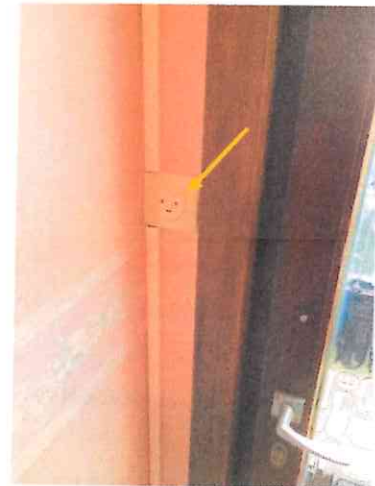
## Fiche 3: Bakeliet – Stopcontacten & schakelaars (binnen)

Het asbestmateriaal valt onder de mijlpaal van 2040.

Eindbeoordeling materiaalrisico	Verhoogd materiaalrisico en/of verhoogde kans op vezelvrijgave
---------------------------------	--

Gebondenheid	Categorie 1: hechtgebonden in oorsprong
Asbestsoort (vezeltype)	Crocidoliet aanwezig
Asbestconcentratie	Laag (< 50%)
Afschermingsgraad van het gehele materiaal	Geheel of deels (ook) vrij aan de binnenlucht
Toestand van het materiaal	Licht beschadigd, licht verweerd. Intact calciumsilicaatmateriaal of categorie III 'gebondenheid'

- Zorg voor een veilig beheer. Vermijd het beschadigen van het asbestmateriaal. Controleer de toestand jaarlijks op wijzigingen.
- Voer bijkomende staalname(s) uit.

- Eenvoudige handelingen: mag via doe-het-zelf of door werknemer(s) met opleidingsattest eenvoudige handelingen  
Bij het uitvoeren van eenvoudige handelingen, zoals toegestaan via doe-het-zelfmethoden of door werknemers met een opleidingsattest, is het gebruik van de juiste persoonlijke beschermingsmiddelen (PBM's) verplicht om blootstelling aan asbestvezels te voorkomen. Wij adviseren echter om asbest te laten verwijderen door een werknemer met opleidingscertificaat. Maar het is ook toegestaan via de doe-het-zelfmethode, mits de juiste voorzorgsmaatregelen en PBM's in acht worden genomen. De te gebruiken PBM's zijn:
  - FFP3-mondmasker of halfgelaatsmasker met P3 filter

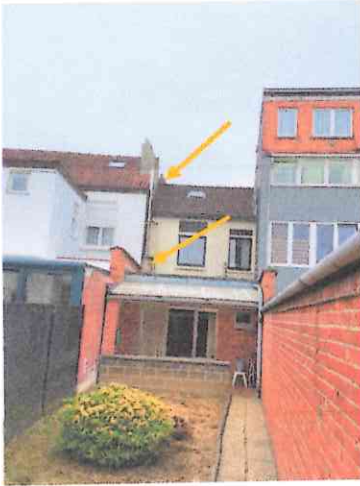
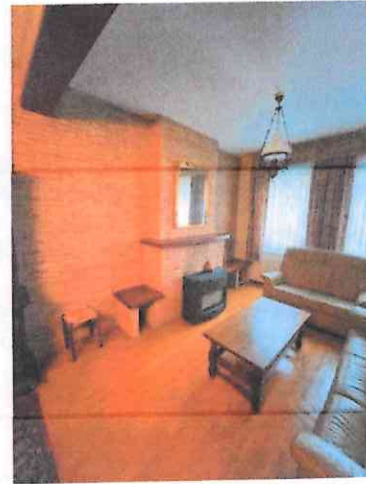
## Fiche 4: Schouwbus in gesloten systeem

Het asbestmateriaal valt onder de mijlpaal van 2034.

- Zorg voor een veilig beheer. Vermijd het beschadigen van het asbestmateriaal. Controleer de toestand jaarlijks op wijzigingen.
- Voer bijkomende staalname(s) uit.

- Eenvoudige handelingen: mag via doe-het-zelf of door werknemer(s) met opleidingsattest eenvoudige handelingen  
Bij het uitvoeren van eenvoudige handelingen, zoals toegestaan via doe-het-zelfmethoden of door werknemers met een opleidingsattest, is het gebruik van de juiste persoonlijke beschermingsmiddelen (PBM's) verplicht om blootstelling aan asbestvezels te voorkomen. Wij adviseren echter om asbest te laten verwijderen door een werknemer met opleidingscertificaat. Maar het is ook toegestaan via de doe-het-zelfmethode, mits de juiste voorzorgsmaatregelen en PBM's in acht worden genomen. De te gebruiken PBM's zijn:
  - FFP3-mondmasker of halfgelaatsmasker met P3 filter
  - wegwerpoverall (Tyvek CATIII, type 5 en 6)
