Asbestinventarisatetest

Keldermeersbaan 19, 9400 Ninove

Attestnummer : 20250320-000354.000

Uitgegeven op : 20.03.2025

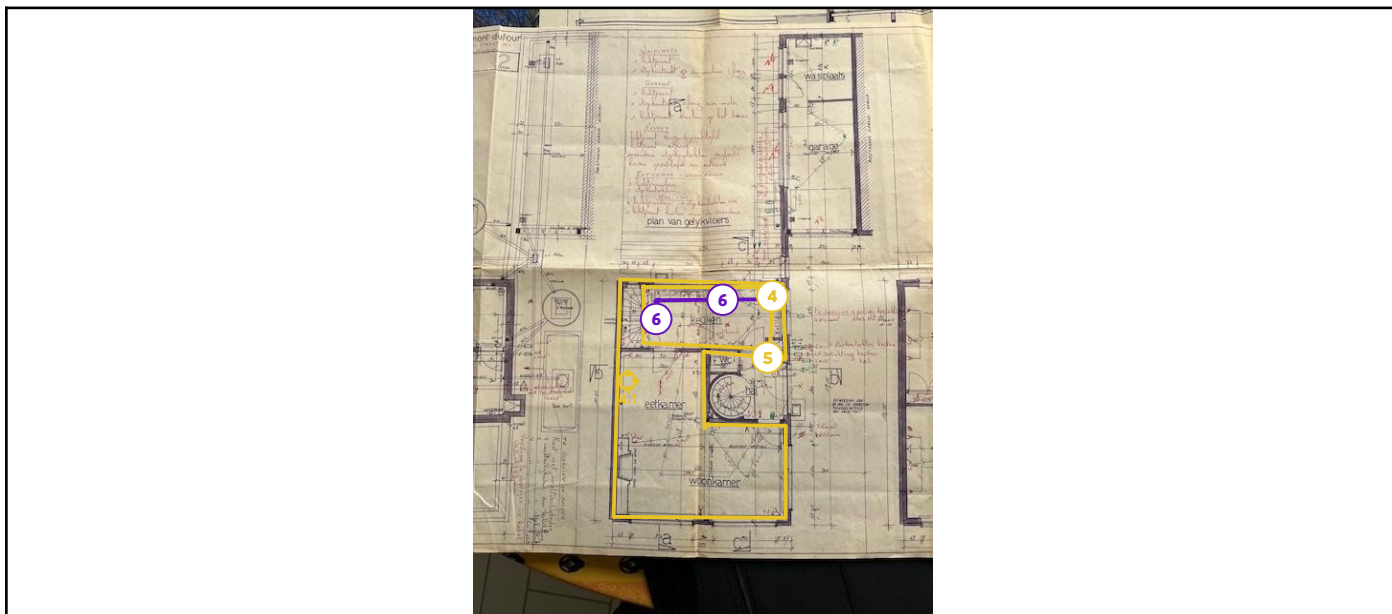
Plan 1.1: Gelijkvloers

Beschrijving	Type	Actie
4. PLEISTERWERK PLAFOND	Asbestmateriaal	Zorgvuldig beheren
4.1 Code: AG02	Mengmonster	-
5. PLEISTERWERK WAND	Asbestmateriaal	Zorgvuldig beheren
6. Wandtegels keuken + badkamer	Advies	-

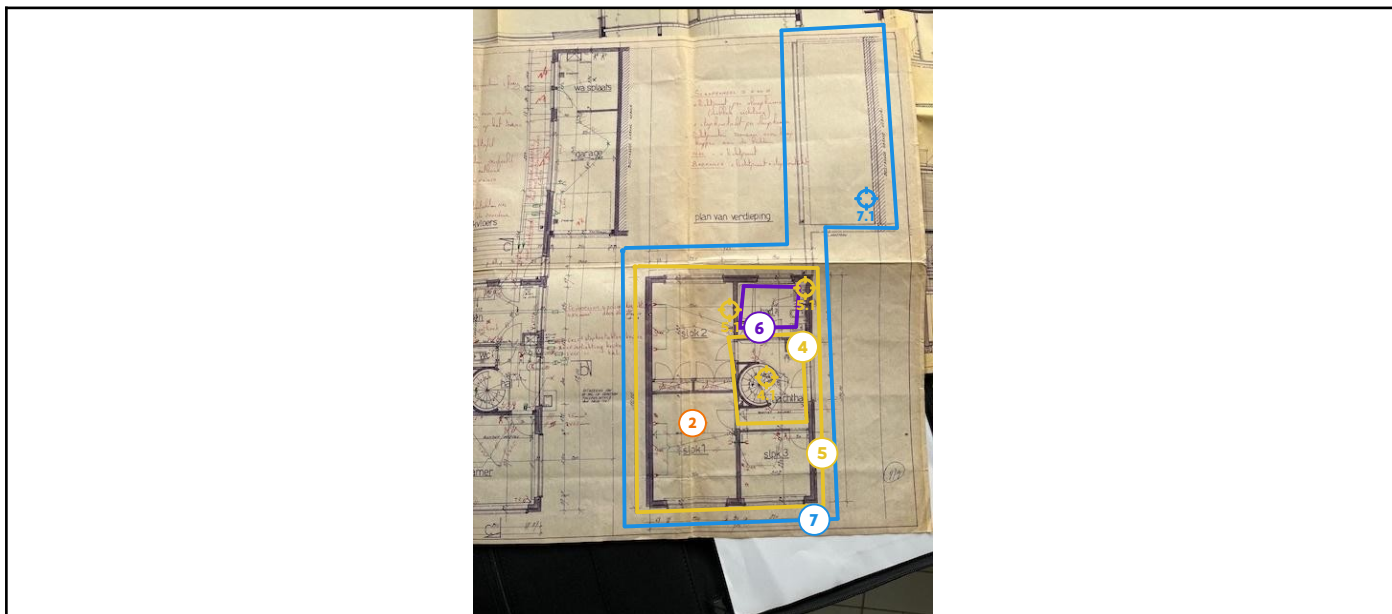
Plan 1.2: Verdieping 1

Beschrijving	Type	Actie
2. Rookgaspijp	Asbestmateriaal	Verwijderen
4. PLEISTERWERK PLAFOND	Asbestmateriaal	Zorgvuldig beheren
4.1 Code: AG02	Mengmonster	-
5. PLEISTERWERK WAND	Asbestmateriaal	Zorgvuldig beheren
5.1 Code: AG01	Mengmonster	-
6. Wandtegels keuken + badkamer	Advies	-
7. Roofing plat dak	Geen asbest	-
7.1 Code: AG04	Puntmonster	-

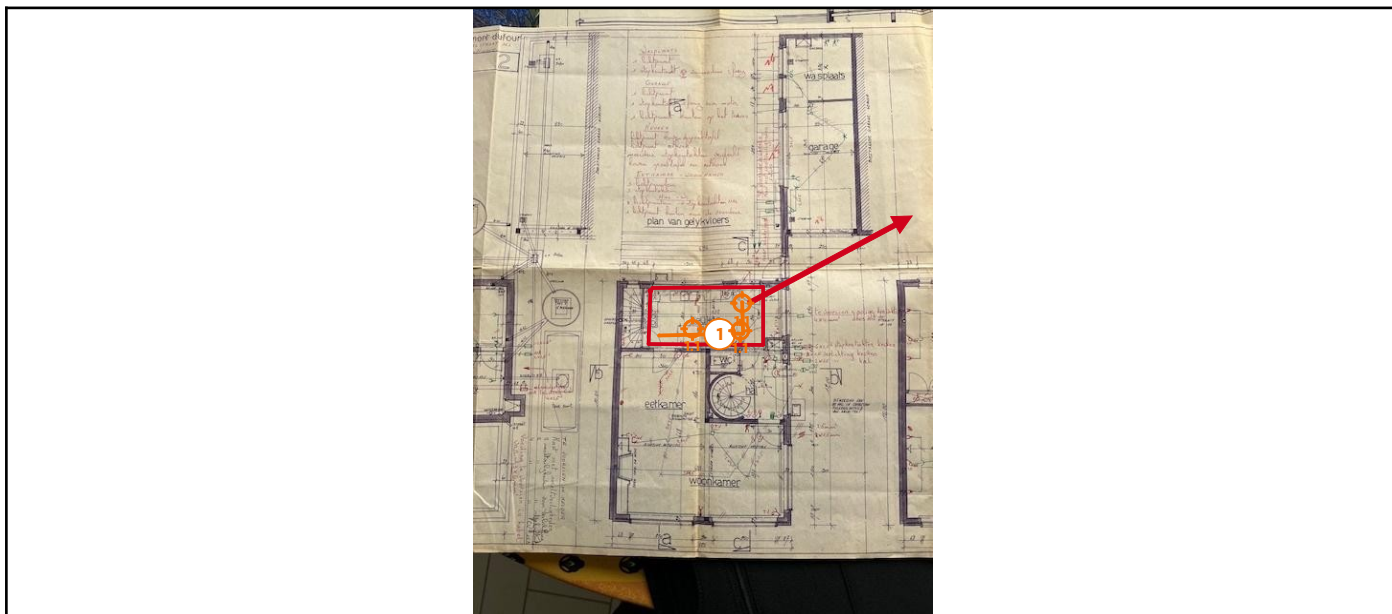
Plan 1.3: Kelder

Beschrijving	Type	Actie
1. CV Leiding	Asbestmateriaal	Verwijderen
1.1 Code: AG03	Mengmonster	-

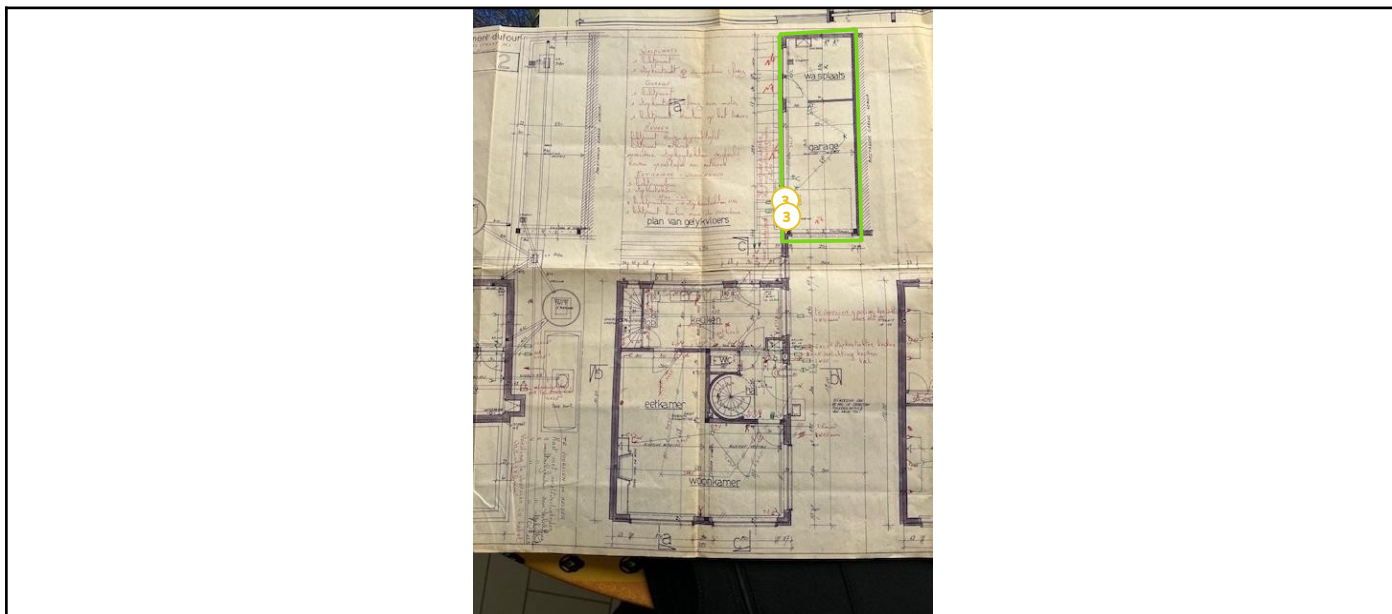
Plan 1.4: Garage

Beschrijving	Type	Actie
3. Schakelkast electriciteit	Asbestmateriaal	Zorgvuldig beheren

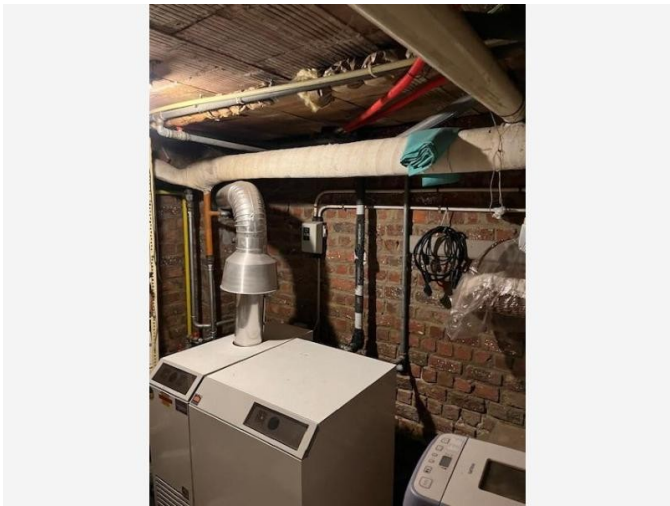
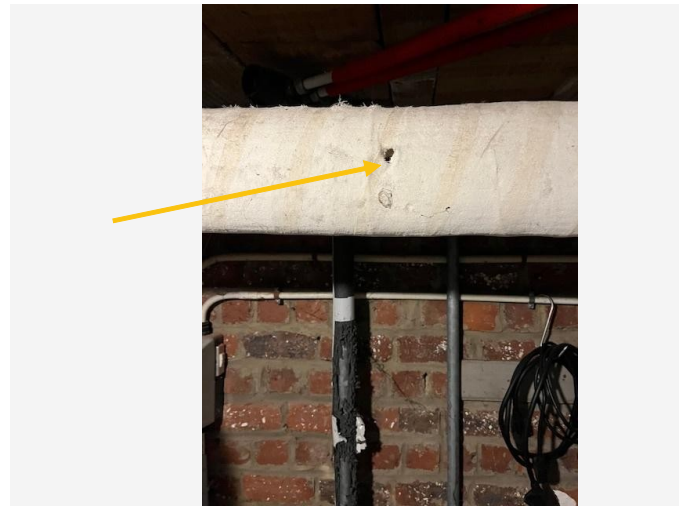
Eindbeoordeling materiaalrisico	Verhoogd materiaalrisico en/of verhoogde kans op vezelvrijgave
---------------------------------	--

Gebondenheid	Categorie 2: niet-hechtgebonden met matrix
Asbestsoort (vezeltype)	Amfibool aanwezig, uitgezonderd crocidoliet
Asbestconcentratie	Hoog ($\geq 50\%$)
Afschermingsgraad van het gehele materiaal	Geheel of deels (ook) vrij aan de binnenlucht
Toestand van het materiaal	Licht beschadigd, licht verweerd. Intact calciumsilicaatmateriaal of categorie III 'gebondenheid'

#	Type	Referentie	Resultaat
1.1	Mengmonster	AG03	Amosiet

Beschrijving	CV Leiding
Omgeving	Binnen
Primaire drager	HVAC infrastructuur en uitrusting
Asbestmateriaal	In-situ afwerkingslagen - Thermische isolatie
Bindmiddel van asbestmateriaal	Gips - kalk
Gebondenheid op basis van bindmiddel	Niet-hechtgebonden
Hoeveelheid (lengte - omtrek - dikte - aantal)	<ul style="list-style-type: none">• 14,00 m - 200,00 cm - 2,00 cm - 1 stuk
Totaal volume	0,56 m ³
Eenvoudig bereikbaar	Ja
Bevestigingswijze	<ul style="list-style-type: none">• Los (al dan niet bedekt)
Identificatiemethode	Vaststelling met monsternamen
Destructieve handeling voor identificatie	Nee

Het asbestmateriaal valt onder de mijlpaal van 2034.

Verwijderen

- Verwijder dit asbestmateriaal zo snel mogelijk. Volg de toestand goed op.

- Hermetische zone (erkend asbestverwijderaar)
Gipsisolatie kan niet zonder breken of beschadigen verwijderd worden.

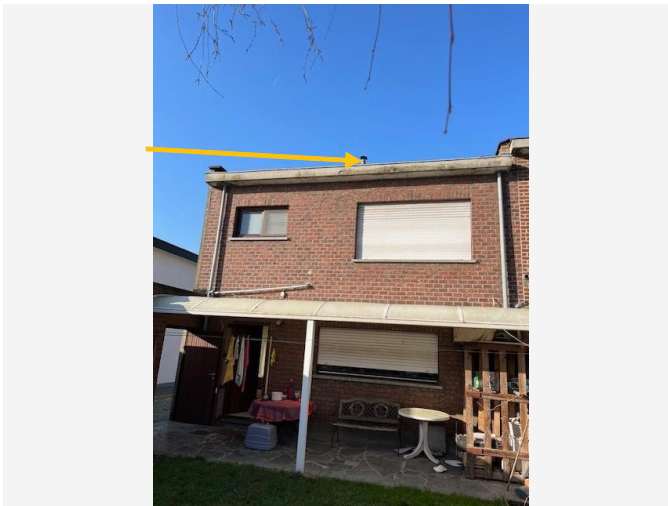
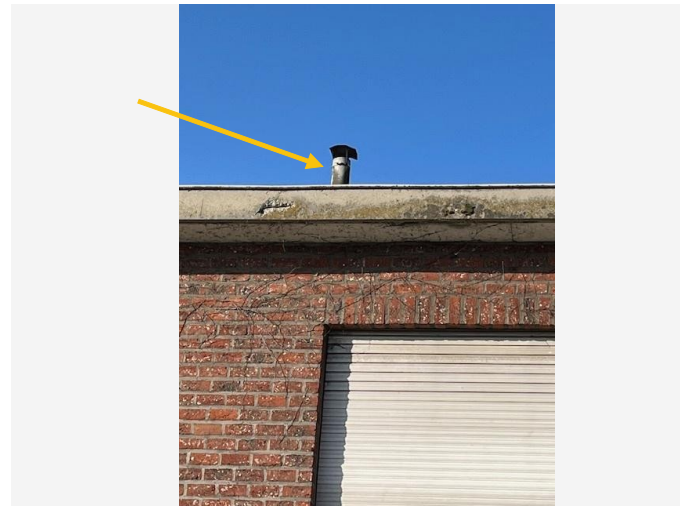
Eindbeoordeling materiaalrisico	Laag materiaalrisico en/of verlaagde kans op vezelvrijgave
---------------------------------	--

Gebondenheid	Categorie 1: hechtgebonden in oorsprong
Asbestsoort (vezeltype)	Crocidoliet aanwezig
Asbestconcentratie	Laag (< 50%)
Afschermingsgraad van het gehele materiaal	Geheel of deels vrij aan de buitenlucht
Toestand van het materiaal	Licht beschadigd, licht verweerd. Intact calciumsilicaatmateriaal of categorie III 'gebondenheid'

Beschrijving	Rookgaspijp
Omgeving	Buiten
Primaire drager	Plat dak
Asbestmateriaal	Rookgaskanaal
Bindmiddel van asbestmateriaal	Cement
Gebondenheid op basis van bindmiddel	Hecht
Hoeveelheid (lengte - omtrek - dikte - aantal)	<ul style="list-style-type: none">• 1,50 m - 200,00 cm - 0,30 cm - 1 stuk
Totaal volume	0,009 m ³
Eenvoudig bereikbaar	Ja
Bevestigingswijze	<ul style="list-style-type: none">• Geklemd
Identificatiemethode	Vaststelling zonder monstername
Destructieve handeling voor identificatie	Nee

Het asbestmateriaal valt onder de mijlpaal van 2034.

Verwijderen

- Zorg voor een veilig beheer. Vermijd het beschadigen van het asbestmateriaal. Controleer de toestand jaarlijks op wijzigingen.

- Eenvoudige handelingen: mag via doe-het-zelf of door werknemer(s) met opleidingsattest eenvoudige handelingen
ADVIES/ Dit materiaal enkel laten verwijderen door werknemers met opleidingsattest eenvoudige handelingen en niet via doe- het-zelf.

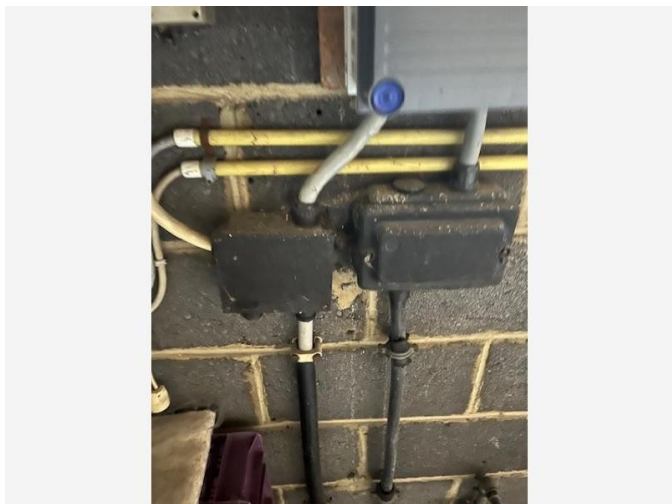
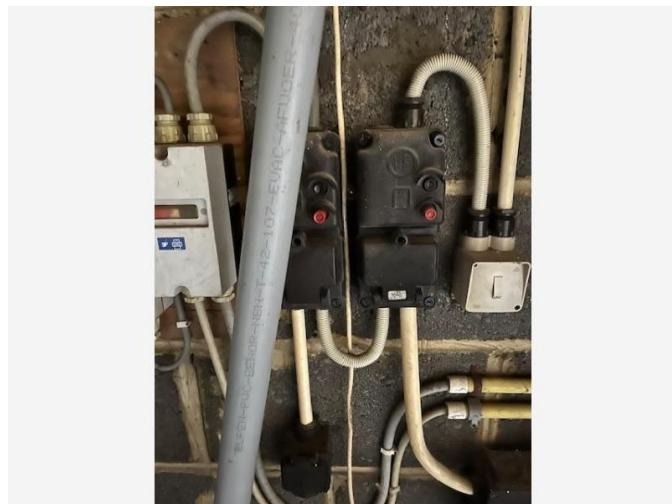
Eindbeoordeling materiaalrisico	Laag materiaalrisico en/of verlaagde kans op vezelvrijgave
---------------------------------	--

Gebondenheid	Categorie 1: hechtgebonden in oorsprong
Asbestsoort (vezeltype)	Crocidoliet aanwezig
Asbestconcentratie	Laag (< 50%)
Afschermingsgraad van het gehele materiaal	Geheel of deels (ook) vrij aan de binnenlucht
Toestand van het materiaal	Onbeschadigd, niet verweerd

Beschrijving	Schakelkast electriciteit
Omgeving	Binnen
Primaire drager	Binnenwand
Asbestmateriaal	Plaat, paneel, tablet - Type Bakeliet
Bindmiddel van asbestmateriaal	Kunststof of -hars
Gebondenheid op basis van bindmiddel	Hecht
Hoeveelheid (oppervlakte - dikte - aantal)	• 0,50 m ² - 0,50 cm - 1 stuk
Totaal volume	0,003 m ³
Eenvoudig bereikbaar	Ja
Bevestigingswijze	• Geschroefd
Identificatiemethode	Vaststelling zonder monstername
Destructieve handeling voor identificatie	Nee

Het asbestmateriaal valt onder de mijlpaal van 2040.

Zorgvuldig beheren

- Zorg voor een veilig beheer. Vermijd het beschadigen van het asbestmateriaal. Controleer de toestand jaarlijks op wijzigingen.

- Eenvoudige handelingen: mag via doe-het-zelf of door werknemer(s) met opleidingsattest eenvoudige handelingen
zie ook website OVAM:<https://ovam.vlaanderen.be/wie-mag-wat-verwijderen>

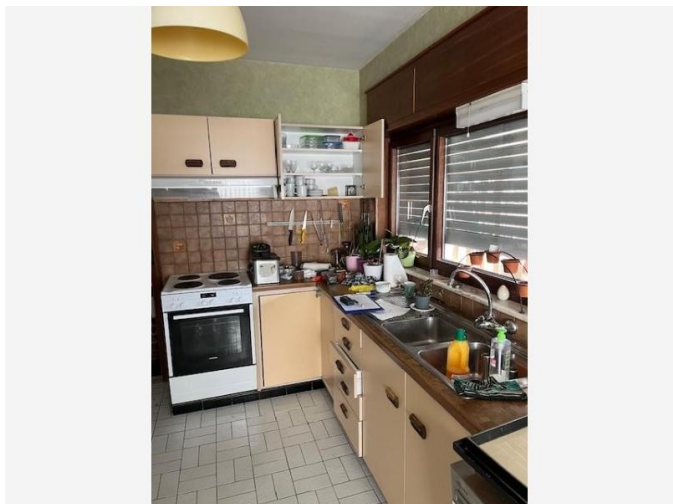
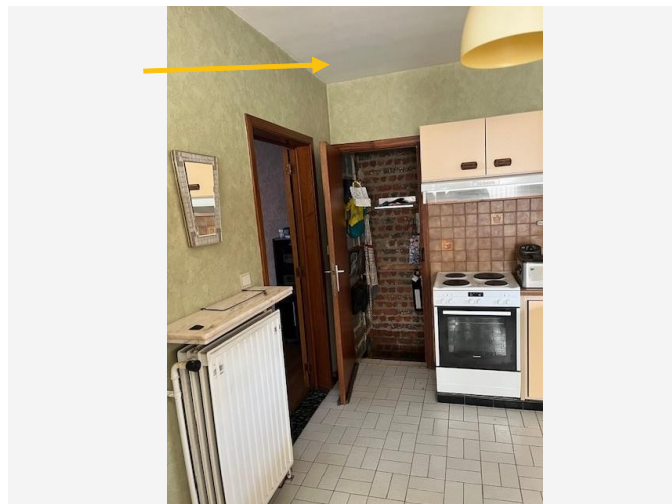
Eindbeoordeling materiaalrisico	Laag materiaalrisico en/of verlaagde kans op vezelvrijgave
---------------------------------	--

Gebondenheid	Categorie 2: niet-hechtgebonden met matrix
Asbestsoort (vezeltype)	Alleen chrysotiel
Asbestconcentratie	Laag (< 50%)
Afschermingsgraad van het gehele materiaal	Geheel of deels (ook) vrij aan de binnenlucht
Toestand van het materiaal	Onbeschadigd, niet verweerd

#	Type	Referentie	Resultaat
4.1	Mengmonster	AG02	Chrysotiel

Beschrijving	PLEISTERWERK PLAFOND
Omgeving	Binnen
Primaire drager	Plafond
Asbestmateriaal	In-situ afwerkingslagen - Pleisterwerk (wand, plafond, ...)
Bindmiddel van asbestmateriaal	Gips - kalk
Gebondenheid op basis van bindmiddel	Niet-hechtgebonden
Hoeveelheid (oppervlakte - dikte - aantal)	<ul style="list-style-type: none"> • 180,00 m² - 0,50 cm - 1 stuk
Totaal volume	0,90 m ³
Eenvoudig bereikbaar	Ja
Bevestigingswijze	<ul style="list-style-type: none"> • Verlijmd, ingegoten, versmeerd
Identificatiemethode	Vaststelling met monsternamen
Destructieve handeling voor identificatie	Nee
Opmerking	<p>Individuele ruimte: niet bemonsterd: spanplafond + tegels vals plafond</p> <p>Natte ruimte: keuken bemonsterd</p> <p>Trappenhal: bemonsterd</p> <p>Stookruimte= kelder: niet bemonsterd</p>

Het asbestmateriaal valt onder de mijlpaal van 2040.

Zorgvuldig beheren

- Zorg voor een veilig beheer. Vermijd het beschadigen van het asbestmateriaal. Controleer de toestand jaarlijks op wijzigingen.

- Hermetische zone (erkend asbestverwijderaar)
Pleisterwerk kan niet zonder breken of beschadigen verwijderd worden.

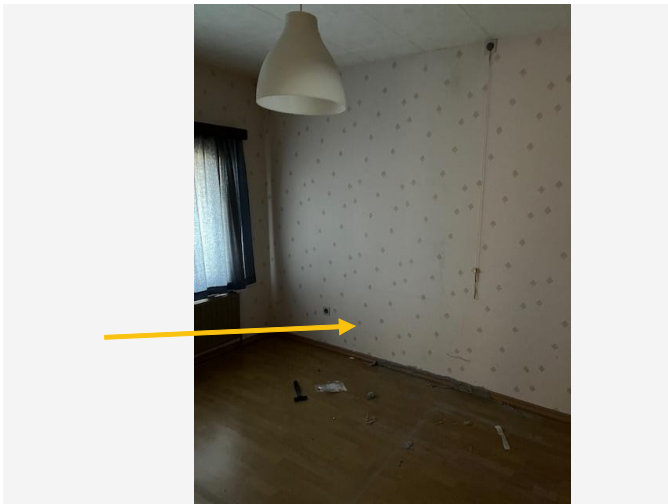
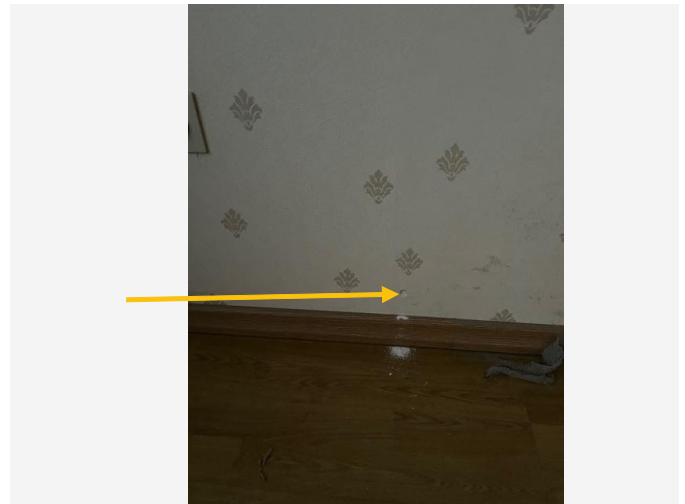
Eindbeoordeling materiaalrisico	Laag materiaalrisico en/of verlaagde kans op vezelvrijgave
---------------------------------	--

Gebondenheid	Categorie 2: niet-hechtgebonden met matrix
Asbestsoort (vezeltype)	Alleen chrysotiel
Asbestconcentratie	Laag (< 50%)
Afschermingsgraad van het gehele materiaal	Geheel of deels (ook) vrij aan de binnenlucht
Toestand van het materiaal	Onbeschadigd, niet verweerd

#	Type	Referentie	Resultaat
5.1	Mengmonster	AG01	Chrysotiel

Beschrijving	PLEISTERWERK WAND
Omgeving	Binnen
Primaire drager	Binnenwand
Asbestmateriaal	In-situ afwerkingslagen - Pleisterwerk (wand, plafond, ...)
Bindmiddel van asbestmateriaal	Gips - kalk
Gebondenheid op basis van bindmiddel	Niet-hechtgebonden
Hoeveelheid (oppervlakte - dikte - aantal)	• 540,00 m ² - 0,50 cm - 1 stuk
Totaal volume	2,70 m ³
Eenvoudig bereikbaar	Ja
Bevestigingswijze	• Verlijmd, ingegoten, versmeerd
Identificatiemethode	Vaststelling met monstername
Destructieve handeling voor identificatie	Nee
Opmerking	Individuele ruimte: SLPK 2 bemonsterd Natte ruimte: badkamer bemonsterd Trappenhal: niet bemonsterd: geen pleisterwerk (baksteen) Stookruimte=kelder: niet bemonsterd :geen pleisterwerk

Het asbestmateriaal valt onder de mijlpaal van 2040.

Zorgvuldig beheren

- Zorg voor een veilig beheer. Vermijd het beschadigen van het asbestmateriaal. Controleer de toestand jaarlijks op wijzigingen.

- Hermetische zone (erkend asbestverwijderaar)
Pleisterwerk kan niet zonder breken of beschadigen verwijderd worden.

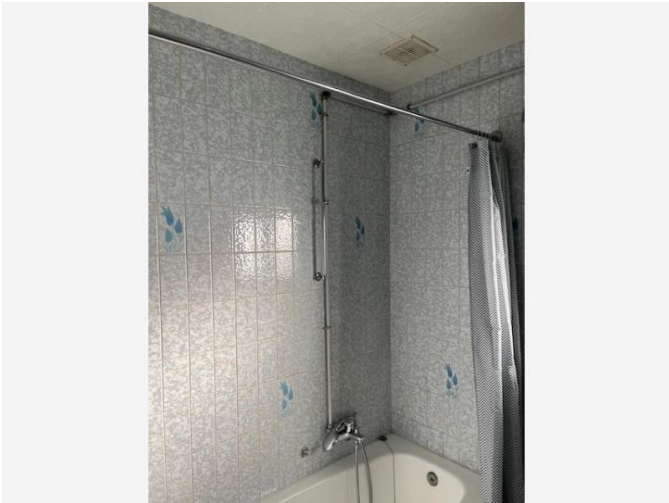
Vrije foto

Wanden van keuken en badkamer zijn bekleed met tegels.

Gezien het bouwjaar van het gebouw kan de tegellijm asbesthoudend zijn.

Identificatiemethode	Redelijk vermoeden
Primaire drager	Binnenwand
(Asbest)materiaal	In-situ afwerkingslagen - Lijm laag
Bindmiddel	Lijm
Gebondenheid bindmiddel	Hecht

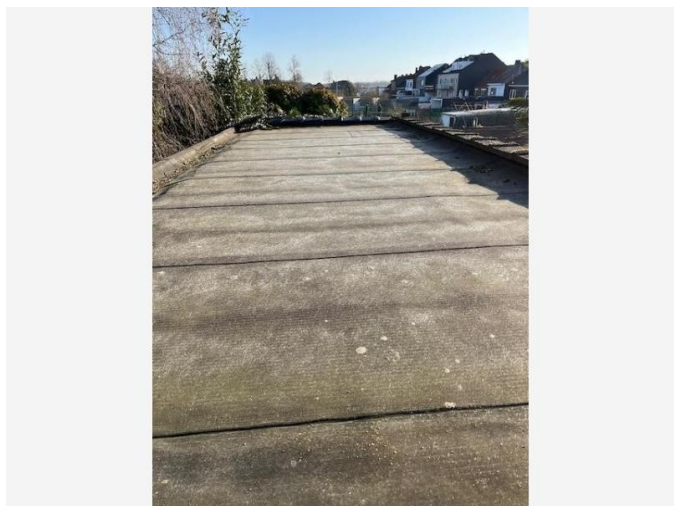
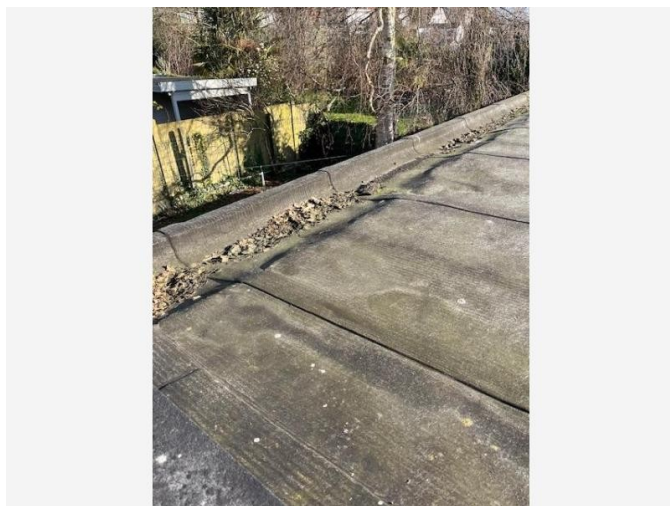
Fiche 7: Roofing plat dak

Geen asbest

#	Type	Referentie	Resultaat
7.1	Puntmonster	AG04	Geen asbest

Beschrijving	Roofing plat dak
Omgeving	Buiten
Primaire drager	Plat dak
Bindmiddel van materiaal	Bitumen (roofing, teer, asfalt)
Gebondenheid op basis van bindmiddel	Hecht
Hoeveelheid (oppervlakte - aantal)	<ul style="list-style-type: none">• 180,00 m² - 1 stuk
Totale oppervlakte	180,00 m ²
Identificatiemethode	Vaststelling met monsternamen
Destructieve handeling voor identificatie	Nee
