# Asbestinventarisatetest

Iepenlaan 47, 1740 Ternat

Attestnummer : 20260415-000452.000

Uitgegeven op : 15.04.2026

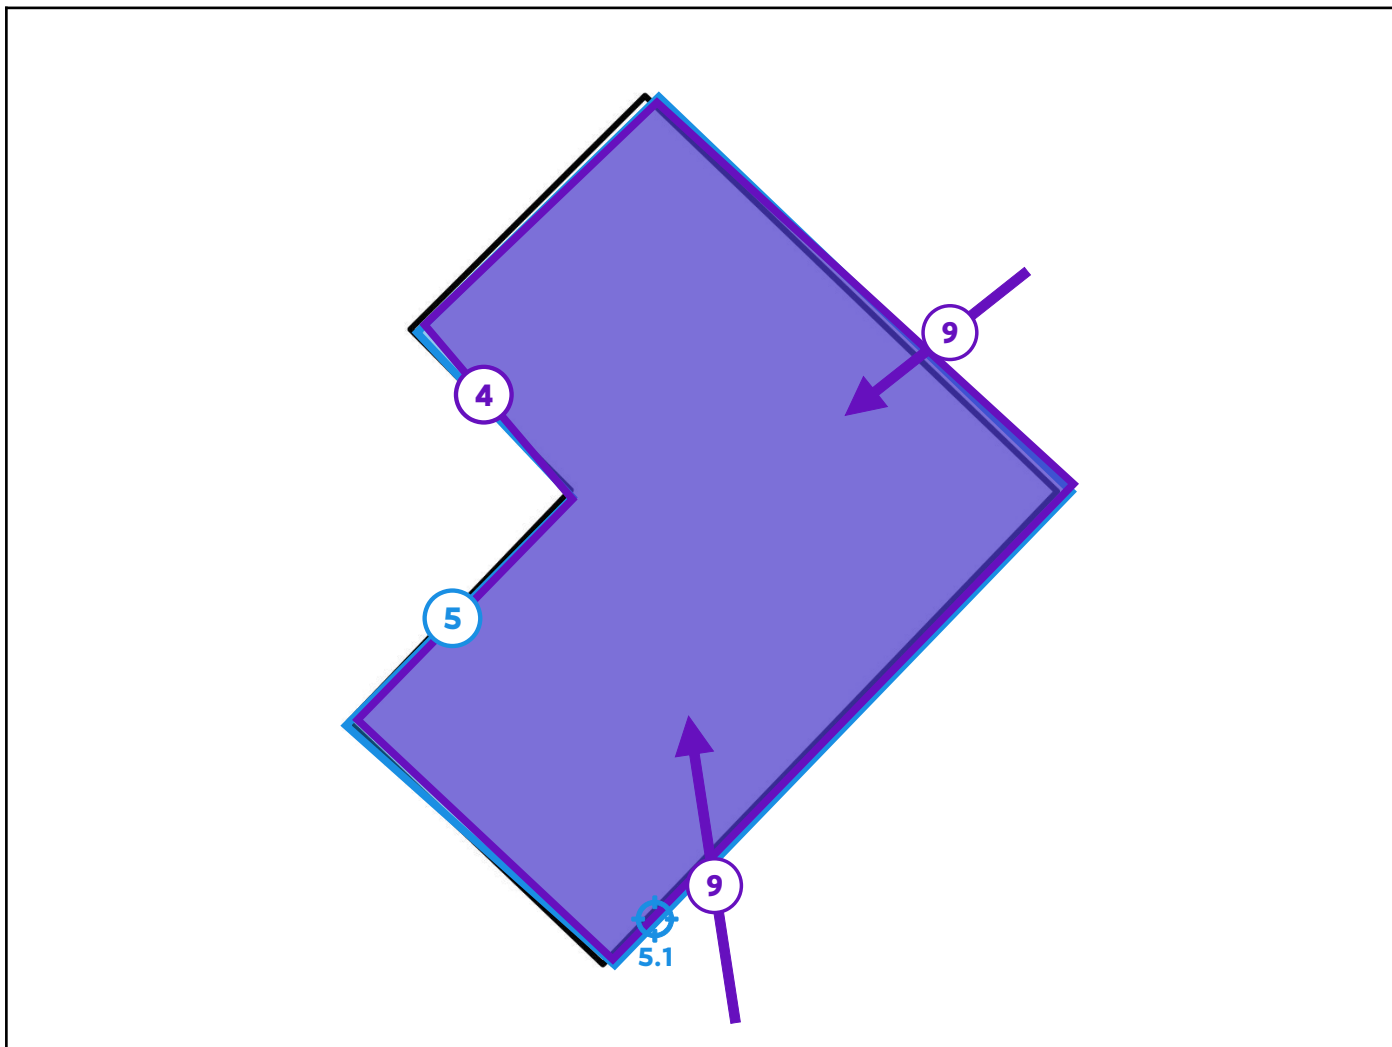
## Plan 1.1: Hoofdgebouw dakenplan

Beschrijving	Type	Actie
4. Onderdak	Beperking	-
5. Betonpannen	Geen asbest	-
5.1 Code: 14426-bet-iepen	Puntmonster	-
9. Rookgaskanaal (niet verdacht)	Overige ruimte of materiaal	-

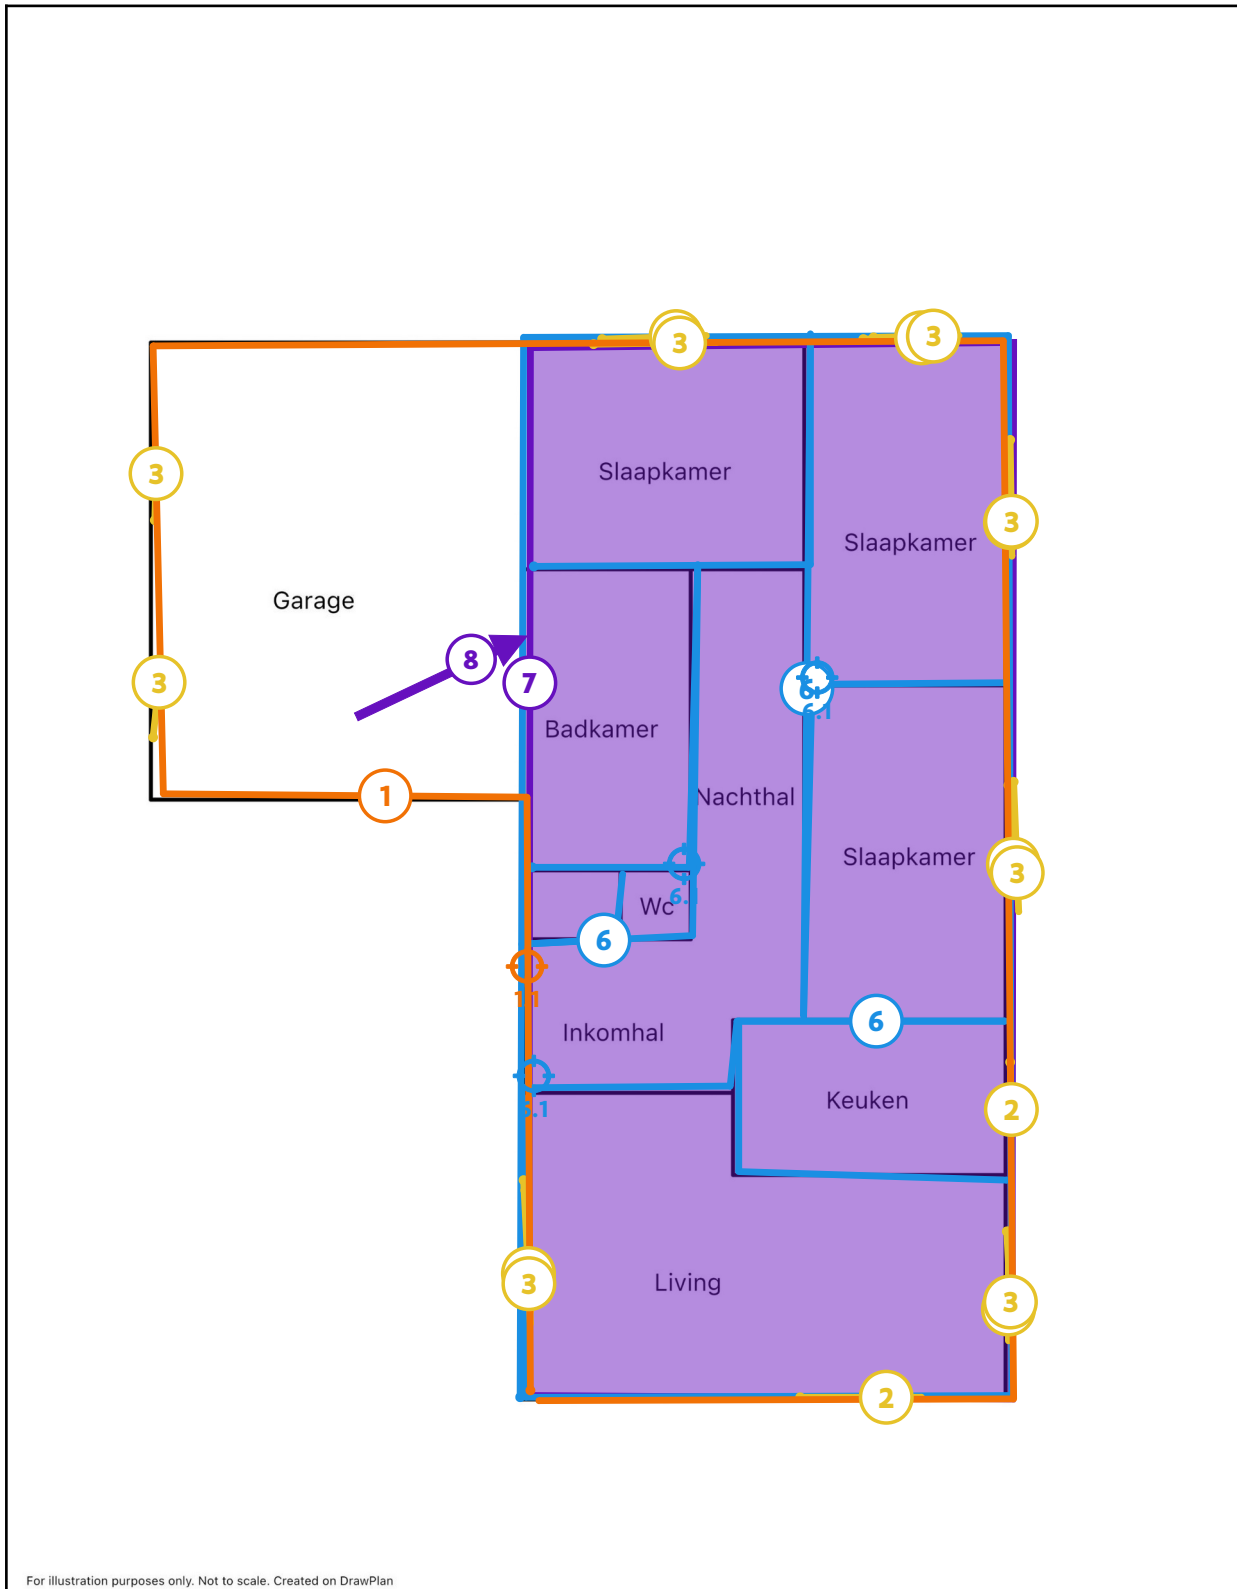
# Plan 1.2: Plattegrond

1. Mastiek	Asbestmateriaal	Verwijderen
1.1 Code: 14426-mas-iep	Puntmonster	-
2. Vensterbank type massal	Asbestmateriaal	Zorgvuldig beheren
3. Dorpels type massal	Asbestmateriaal	Zorgvuldig beheren
6. Pleisterwerk wanden	Geen asbest	-
6.1 Code: &4426-Plei-iep	Mengmonster	-
7. Plafonds bestaande uit voorzetpanelen	Overige ruimte of materiaal	-
8. CV-ketel (niet verdacht)	Overige ruimte of materiaal	-

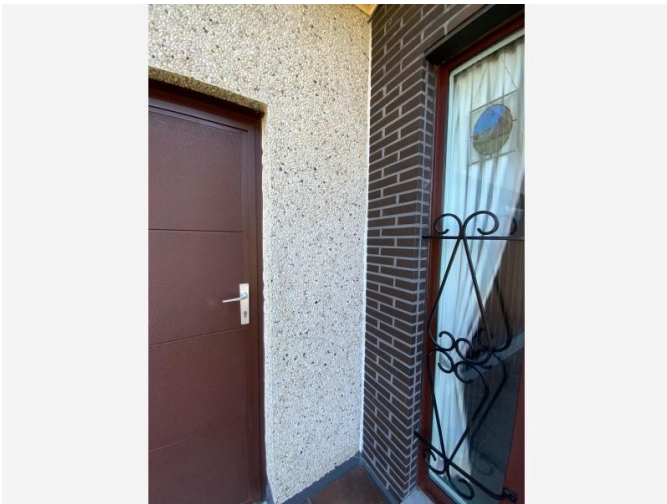
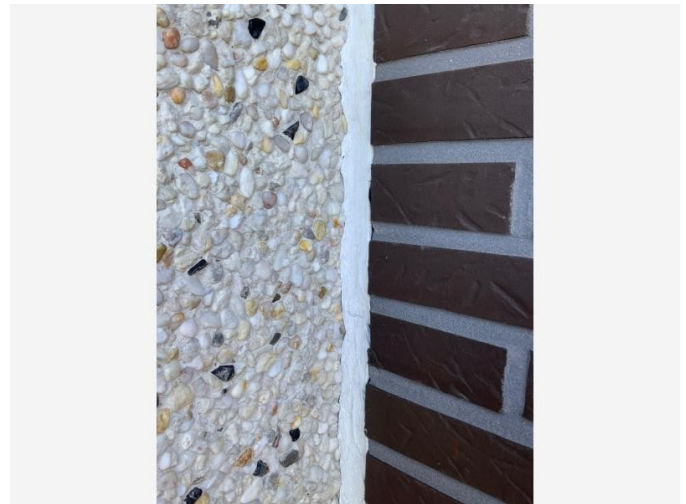
Eindbeoordeling materiaalrisico

Verhoogd materiaalrisico en/of verhoogde kans op vezelvrijgave

Gebondenheid	Categorie 1: hechtgebonden in oorsprong
Asbestsoort (vezeltype)	Alleen chrysotiel aanwezig
Asbestconcentratie	Laag (< 50%)
Afschermingsgraad van het gehele materiaal	Geheel of deels vrij aan de buitenlucht, maar geen contact met binnenlucht
Toestand van het materiaal	Matig beschadigd, matig verweerd

#	Type	Referentie	Resultaat
1.1	Puntmonster	14426-mas-iep	Chrysotiel

<b>Beschrijving</b>	Mastiek
<b>Omgeving</b>	Binnen
<b>Primaire drager</b>	Wandopening verticaal (raam, deur, ...)
<b>Asbestmateriaal</b>	In-situ afwerkingslagen - Pasta, stopverf, voegsel, stopsel, vulsel, mastiek, kitten, ...
<b>Bindmiddel van asbestmateriaal</b>	Kitten, mastiek, pasta
<b>Gebondenheid op basis van bindmiddel</b>	Hecht
<b>Hoeveelheid (gewicht - aantal)</b>	<ul style="list-style-type: none"><li>• 8,00 kg - 1 stuk</li></ul>
<b>Totaal gewicht</b>	8,00 kg
<b>Eenvoudig bereikbaar</b>	Ja
<b>Bevestigingswijze</b>	<ul style="list-style-type: none"><li>• Verlijmd, ingegoten, versmeerd</li></ul>
<b>Identificatiemethode</b>	Een monstername door de asbestdeskundige met laboanalyse door een asbestlabo.
<b>Destructieve handeling voor identificatie</b>	Nee
<b>Opmerking</b>	De hoeveelheid is een zo nauwkeurig mogelijke opmeting. Hieraan kunnen evenwel geen rechten worden ontleend.

Het asbestmateriaal valt onder de mijlpaal van 2040.

Verwijderen

- Zorg voor een veilig beheer. Vermijd het beschadigen van het asbestmateriaal. Controleer de toestand jaarlijks op wijzigingen.

- Eenvoudige handelingen: mag via doe-het-zelf of door werknemer(s) met opleidingsattest eenvoudige handelingen  
Deze toepassing kan door een aannemer die over een opleidingsattest eenvoudige handelingen beschikt of door een particulier (doe-het-zelf), verwijderd worden indien er geen verhoogd risico op vrijgave van asbestvezels (max. concentratie 0,01 vezels/cm<sup>3</sup> - CODEX Art. VI.3-54) ontstaat en de toepassing voorafgaand wordt gefixeerd/bevochtigd; de individuele elementen zonder machinale werktuigen (boormachine, slijpschijf, hogedrukreiniger,...) en zonder breken of gooien een voor een losgemaakt worden; en ten slotte dubbel en luchtdicht verpakt weggevoerd worden naar een erkend afvalpunt (recyclagepark).

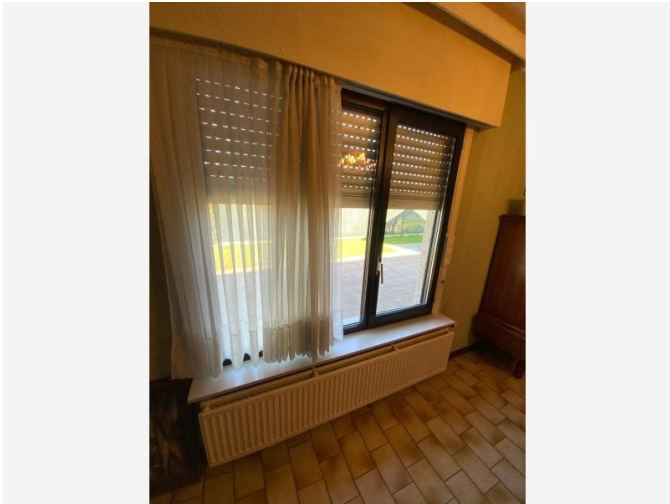
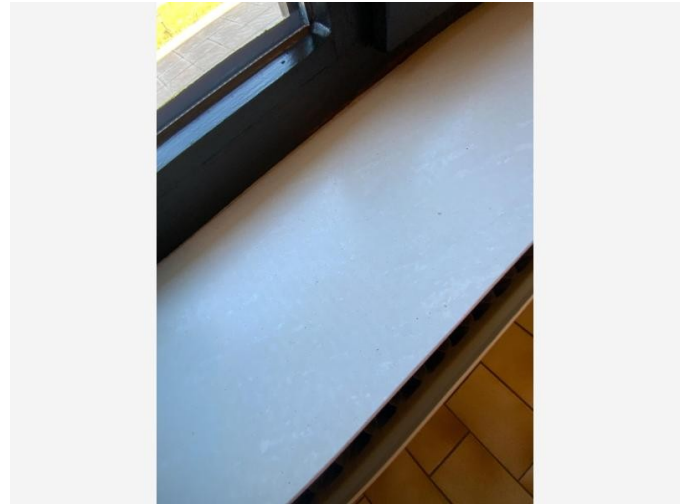
Eindbeoordeling materiaalrisico	Laag materiaalrisico en/of verlaagde kans op vezelvrijgave
---------------------------------	--

Gebondenheid	Categorie 1: hechtgebonden in oorsprong
Asbestsoort (vezeltype)	Alleen chrysotiel aanwezig
Asbestconcentratie	Laag (< 50%)
Afschermingsgraad van het gehele materiaal	Geheel of deels vrij aan binnenluchtstromen
Toestand van het materiaal	Onbeschadigd, niet verweerd

Beschrijving	Vensterbank type massal
Omgeving	Binnen
Primaire drager	Wandopening verticaal (raam, deur, ...)
Asbestmateriaal	Plaat, paneel, tablet - Type Massal
Bindmiddel van asbestmateriaal	Cement
Gebondenheid op basis van bindmiddel	Hecht
Hoeveelheid (oppervlakte - dikte - aantal)	• 1,00 m <sup>2</sup> - 2,00 cm - 8 stuks
Totaal volume	0,16 m <sup>3</sup>
Eenvoudig bereikbaar	Ja
Bevestigingswijze	• Geklemd
Identificatiemethode	De asbestdeskundige beoordeelt het materiaal als asbestverdacht en dus asbesthoudend, en dit zonder monstername.  Motivatie: De monstername brengt andere schade aan dan schade die inherent is aan de monstername.
Destructieve handeling voor identificatie	Nee

Zorgvuldig beheren

- Zorg voor een veilig beheer. Vermijd het beschadigen van het asbestmateriaal. Controleer de toestand jaarlijks op wijzigingen.
- Voer bijkomende staalname(s) uit.

- Eenvoudige handelingen: mag via doe-het-zelf of door werknemer(s) met opleidingsattest eenvoudige handelingen  
Deze hechtgebonden toepassing mag door de particulier zelf verwijderd worden.

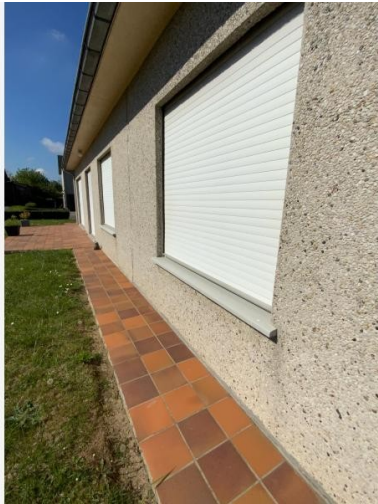
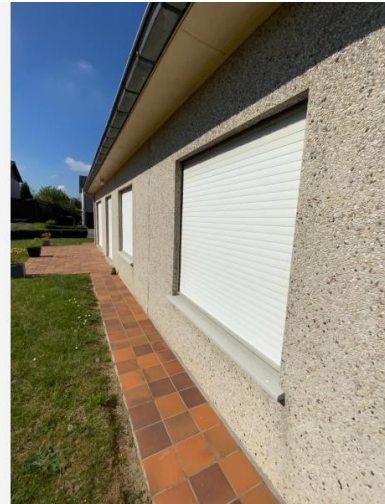
Eindbeoordeling materiaalrisico	Zeer laag materiaalrisico en/of zeer lage kans op vezelvrijgave
---------------------------------	---

Gebondenheid	Categorie 1: hechtgebonden in oorsprong
Asbestsoort (vezeltype)	Alleen chrysotiel aanwezig
Asbestconcentratie	Laag (< 50%)
Afschermingsgraad van het gehele materiaal	Geheel of deels vrij aan de buitenlucht, maar geen contact met binnenlucht
Toestand van het materiaal	Onbeschadigd, niet verweerd

Beschrijving	Dorpels type massal
Omgeving	Buiten
Primaire drager	Wandopening verticaal (raam, deur, ...)
Asbestmateriaal	Plaat, paneel, tablet - Type Massal
Bindmiddel van asbestmateriaal	Cement
Gebondenheid op basis van bindmiddel	Hecht
Hoeveelheid (oppervlakte - dikte - aantal)	• 1,00 m <sup>2</sup> - 3,00 cm - 8 stuks
Totaal volume	0,24 m <sup>3</sup>
Eenvoudig bereikbaar	Ja
Bevestigingswijze	• Geklemd
Identificatiemethode	De asbestdeskundige beoordeelt het materiaal als asbestverdacht en dus asbesthoudend, en dit zonder monstername.  Motivatie: De monstername brengt andere schade aan dan schade die inherent is aan de monstername.
Destructieve handeling voor identificatie	Nee

Zorgvuldig beheren

- Zorg voor een veilig beheer. Vermijd het beschadigen van het asbestmateriaal. Controleer de toestand jaarlijks op wijzigingen.
- Voer bijkomende staalname(s) uit.

- Eenvoudige handelingen: mag via doe-het-zelf of door werknemer(s) met opleidingsattest eenvoudige handelingen  
Deze hechtgebonden toepassing mag door de particulier zelf verwijderd worden.

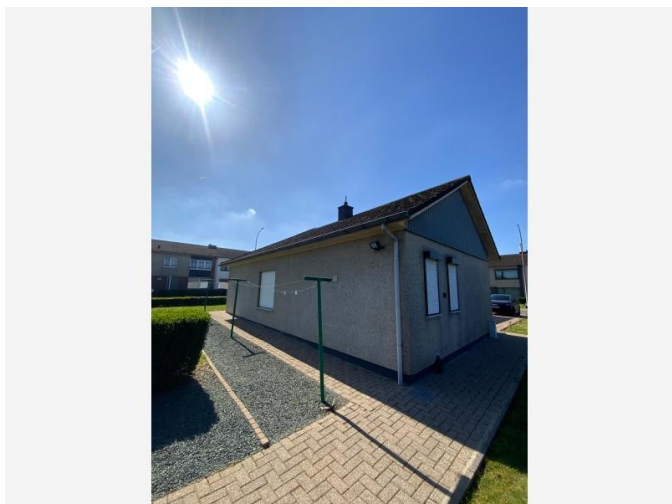
**Reden:** Er is geen volledige risicobeoordeling mogelijk

**Uitleg van de asbestdeskundige:** Het onderdak zit volledig weggewerkt.

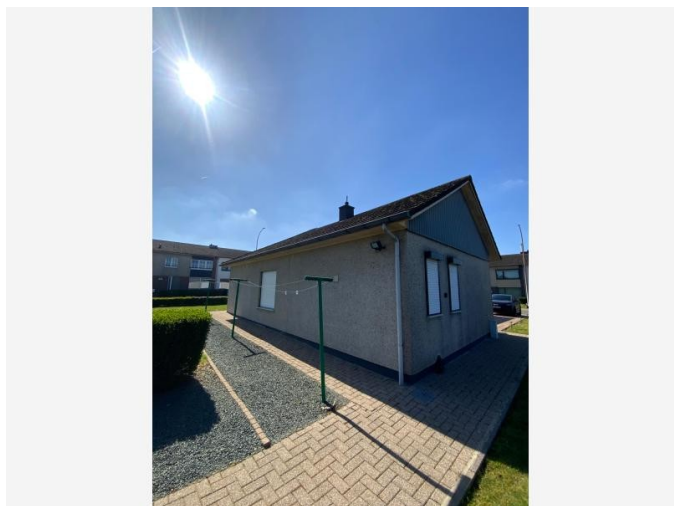
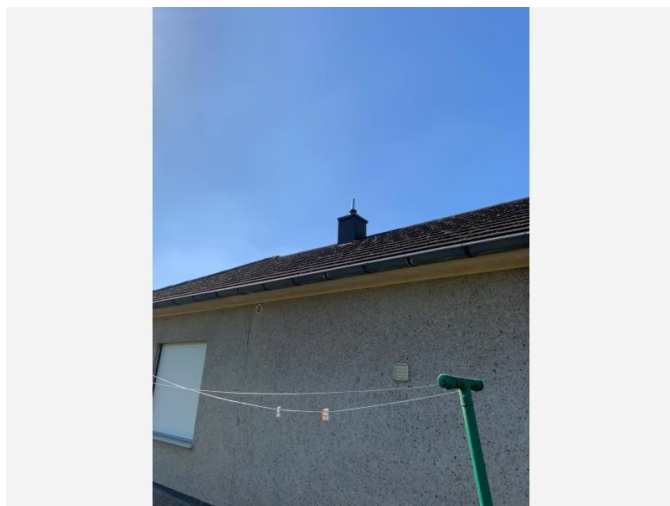
## Fiche 5: Betonpannen

Geen asbest

#	Type	Referentie	Resultaat
5.1	Puntmonster	14426-bet-iepen	Geen asbest

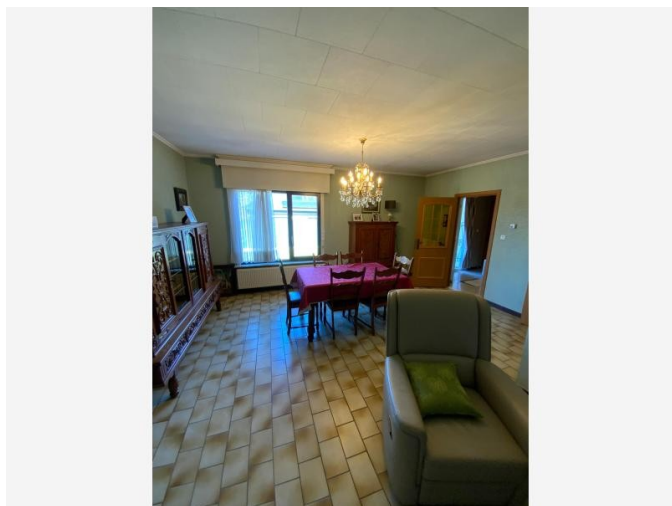
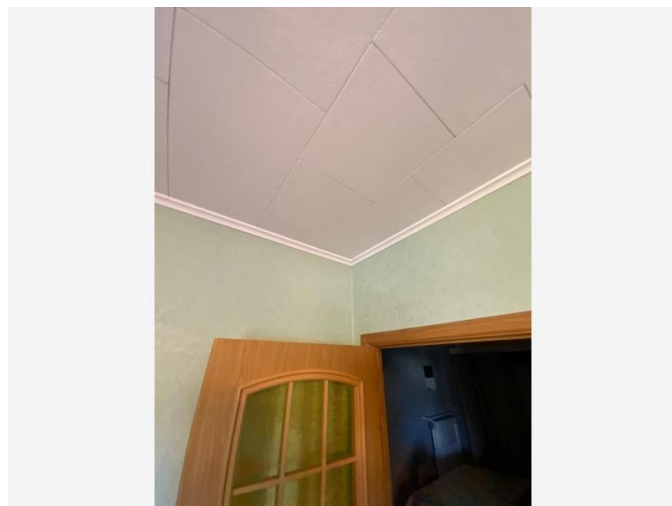
## Fiche 6: Pleisterwerk wanden

Geen asbest

#	Type	Referentie	Resultaat
6.1	Mengmonster	&4426-Plei-iep	Geen asbest
