Asbestinventarisatetest

Violierlaan 9, 1740 Ternat

Attestnummer : 20260410-000243.000

Uitgegeven op : 10.04.2026

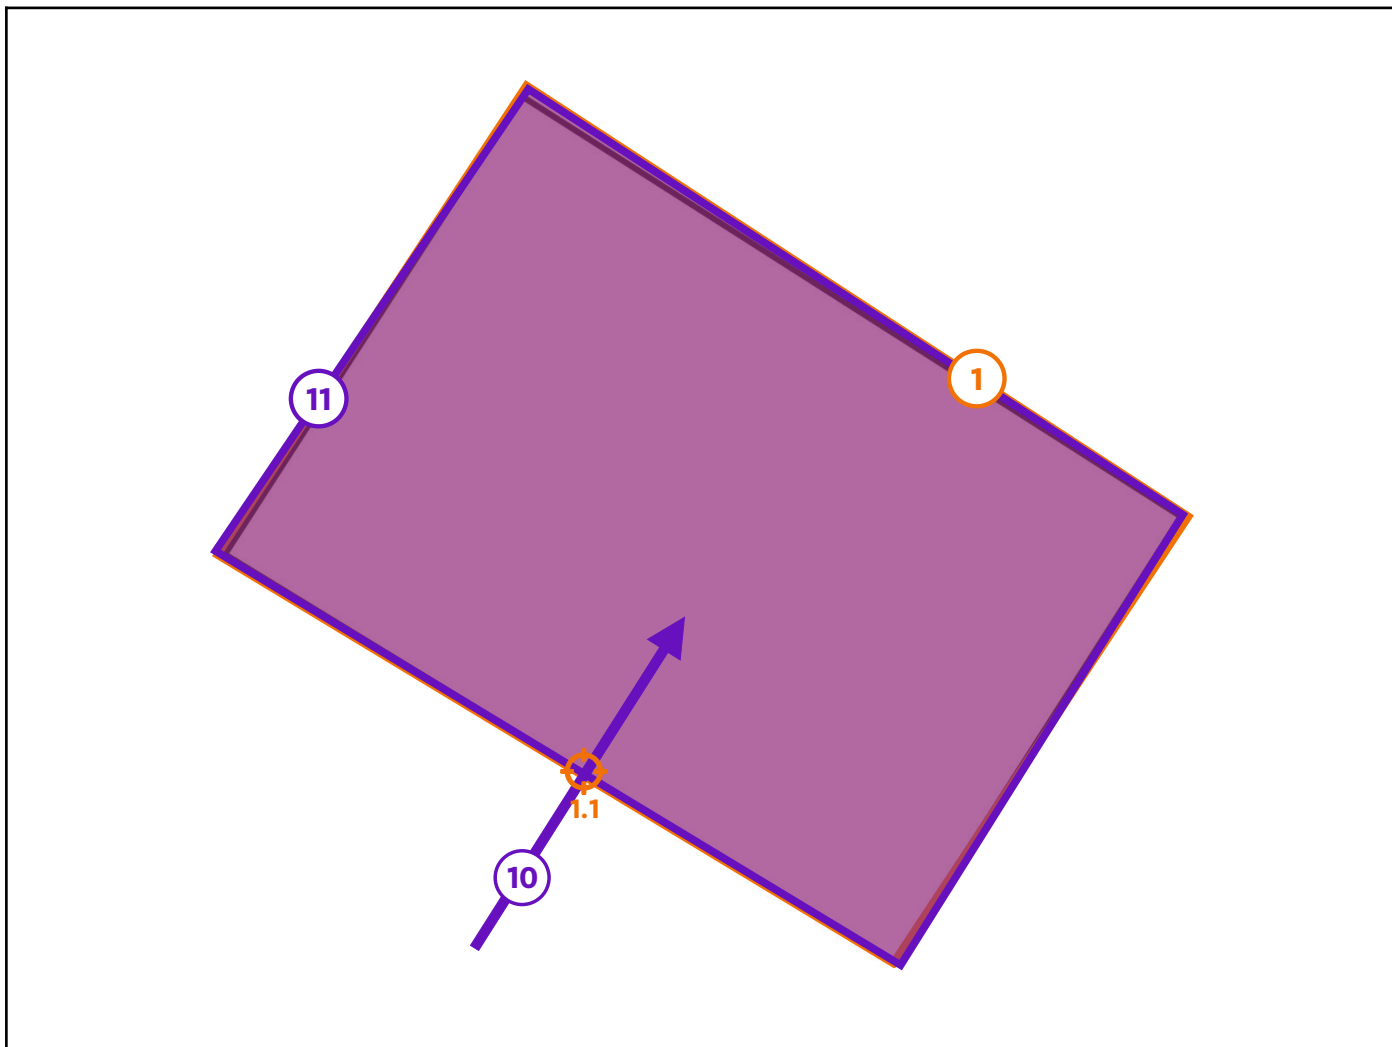
Plan 1.1: Hoofdgebouw plan

Beschrijving	Type	Actie
1. Dak bestaande uit leien	Asbestmateriaal	Verwijderen
1.1 Code: 9426-lei-viol	Puntmonster	-
10. Rookgaskanaal (niet verdacht)	Overige ruimte of materiaal	-
11. Dakbedekking bestaande uit pannen (niet verdacht)	Overige ruimte of materiaal	-

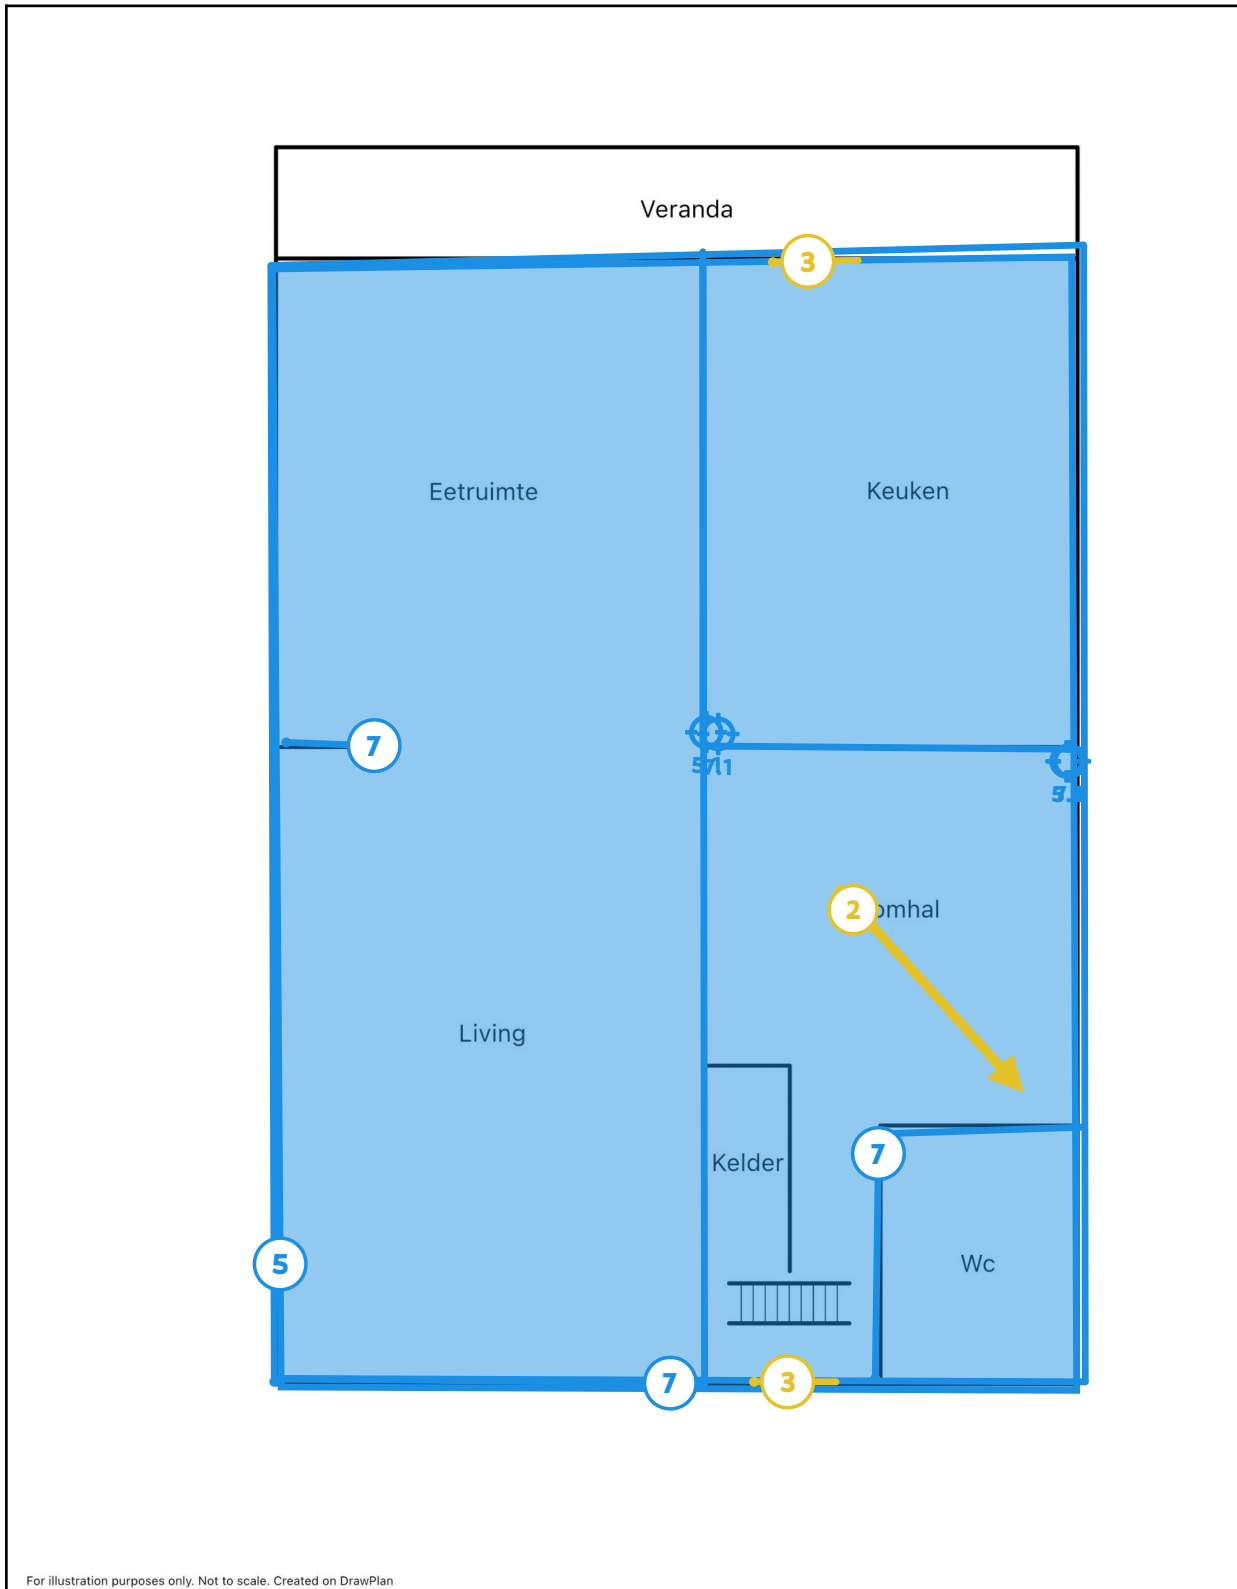
Plan 1.3: Gelijkvloers

2. Bakeliet schakelkast	Asbestmateriaal	Zorgvuldig beheren
3. Vensterbank type massal	Asbestmateriaal	Zorgvuldig beheren
5. Pleisterwerk plafonds	Geen asbest	-
5.1 Code: 9426-pleipla-viol	Mengmonster	-
7. Pleisterwerk wanden	Geen asbest	-
7.1 Code: 9426-Plei-viol	Mengmonster	-

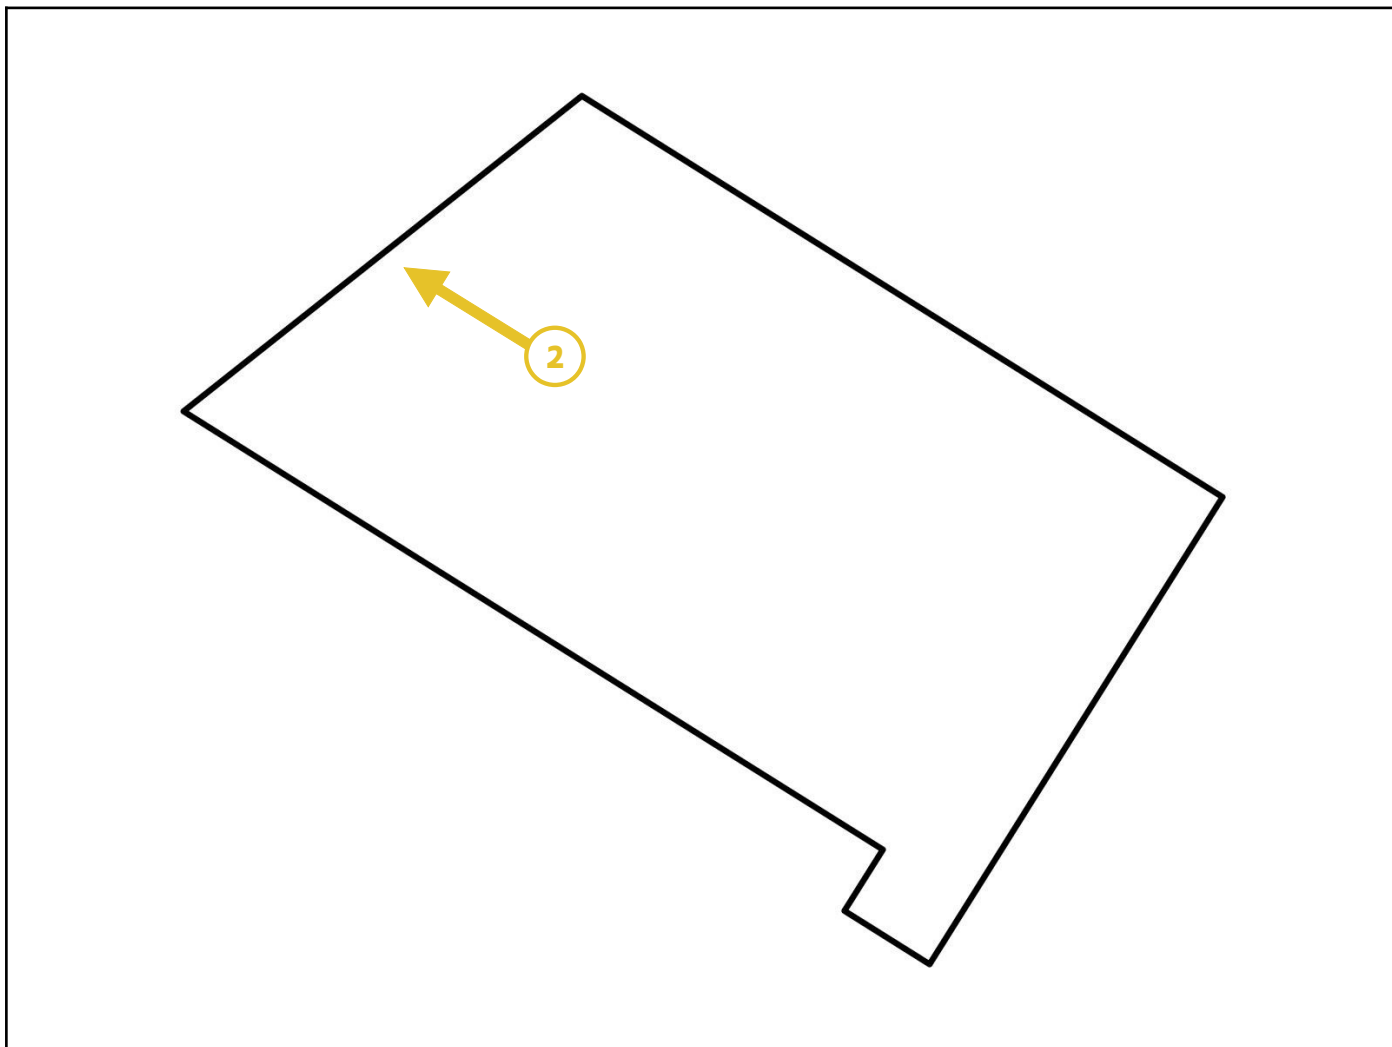
Plan 2.1: Bijgebouw plan

Beschrijving	Type	Actie
2. Bakeliet schakelkast	Asbestmateriaal	Zorgvuldig beheren

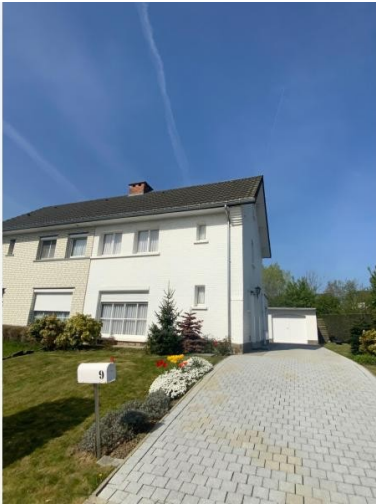
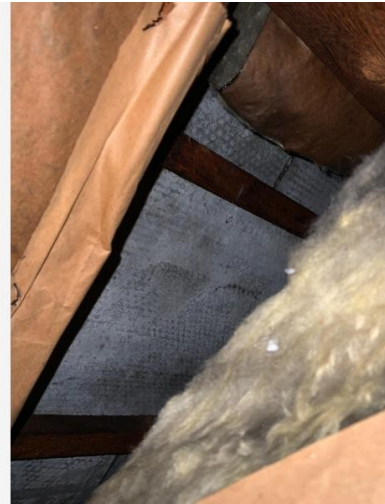
Het asbestmateriaal valt onder de mijlpaal van 2034.

Risicobeoordeling

Eindbeoordeling materiaalrisico	Zeer laag materiaalrisico en/of zeer lage kans op vezelvrijgave
---------------------------------	---

Gebondenheid	Categorie 1: hechtgebonden in oorsprong
Asbestsoort (vezeltype)	Crocidoliet aanwezig
Asbestconcentratie	Laag (< 50%)
Afschermingsgraad van het gehele materiaal	Stootvaste afscherming of omkasting
Toestand van het materiaal	Onbeschadigd, niet verweerd

#	Type	Referentie	Resultaat
1.1	Puntmonster	9426-lei-viol	Chrysotiel, Crocidoliet

Beschrijving	Dak bestaande uit leien
Omgeving	Buiten
Primaire drager	Schuin dak
Asbestmateriaal	Dak- en gevelbekleding - Lei, shingle
Bindmiddel van asbestmateriaal	Cement
Gebondenheid op basis van bindmiddel	Hecht
Hoeveelheid (oppervlakte - aantal)	<ul style="list-style-type: none">• 160,00 m² - 1 stuk
Totale oppervlakte	160,00 m ²
Eenvoudig bereikbaar	Ja
Bevestigingswijze	<ul style="list-style-type: none">• Geklemd• Genageld, geniet
Identificatiemethode	Een monstername door de asbestdeskundige met laboanalyse door een asbestlabo.
Destructieve handeling voor identificatie	Nee
Opmerking	<p>De hoeveelheid is een zo nauwkeurig mogelijke opmeting. Hieraan kunnen evenwel geen rechten worden ontleend.</p> <p>Over het asbesthoudend leien dak werd een overdak geplaatst.</p>

Verwijderen

- Verwijder dit asbestmateriaal zo snel mogelijk. Volg de toestand goed op.
- Hemelwater dat afspoelt van asbestcement daken of gevels kan asbestdeeltjes bevatten. Gebruik het enkel voor gesloten circuits (bv. spoelen toiletten). Reinig na het vervangen van het dak of de gevel de dakgoten en regenwaterput of -ton om asbesthoudend sediment of slib te verwijderen
- Voer bijkomende staalname(s) uit.

- Eenvoudige handelingen: mag via doe-het-zelf of door werknemer(s) met opleidingsattest eenvoudige handelingen
Deze toepassing kan door een aannemer die over een opleidingsattest eenvoudige handelingen beschikt of door een particulier (doe-het-zelf), verwijderd worden indien er geen verhoogd risico op vrijgave van asbestvezels (max. concentratie 0,01 vezels/cm³ - CODEX Art. VI.3-54) ontstaat en de toepassing voorafgaand wordt gefixeerd/bevochtigd; de individuele elementen zonder machinale werktuigen (boormachine, slijpschijf, hogedrukreiniger,...) en zonder breken of gooien een voor een losgemaakt worden; en ten slotte dubbel en luchtdicht verpakt weggevoerd worden naar een erkend afvalpunt (recyclagepark).

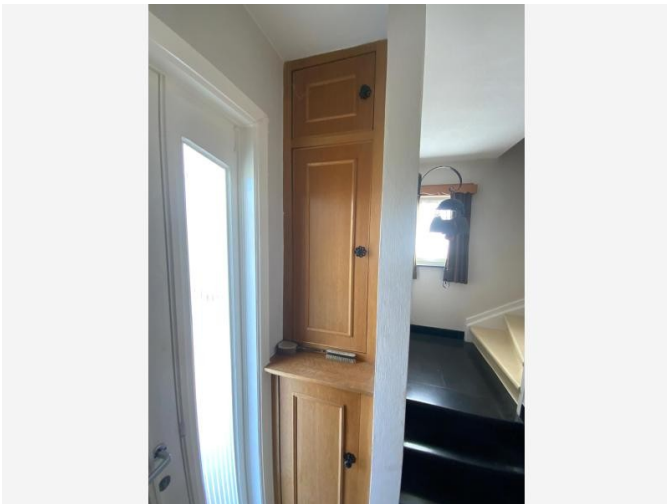
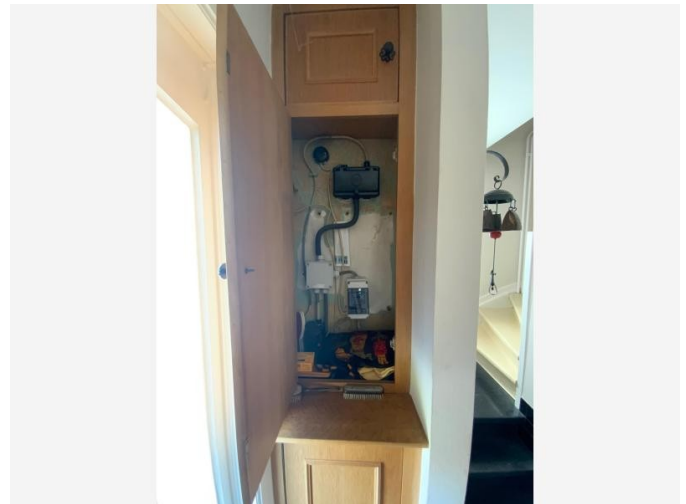
Het asbestmateriaal valt onder de mijlpaal van 2040.

Eindbeoordeling materiaalrisico	Laag materiaalrisico en/of verlaagde kans op vezelvrijgave
---------------------------------	--

Gebondenheid	Categorie 1: hechtgebonden in oorsprong
Asbestsoort (vezeltype)	Crocidoliet aanwezig
Asbestconcentratie	Laag (< 50%)
Afschermingsgraad van het gehele materiaal	Geheel of deels vrij aan de binnenlucht, maar geen contact met binnenluchtstromen
Toestand van het materiaal	Onbeschadigd, niet verweerd

Beschrijving	Bakeliet schakelkast
Omgeving	Binnen
Primaire drager	Communicatie en elektrische infrastructuur en uitrusting
Asbestmateriaal	Plaat, paneel, tablet - Type Bakeliet
Bindmiddel van asbestmateriaal	Kunststof of -hars
Gebondenheid op basis van bindmiddel	Hecht
Hoeveelheid (oppervlakte - dikte - aantal)	• 0,10 m ² - 1,00 cm - 2 stuks
Totaal volume	0,002 m ³
Eenvoudig bereikbaar	Ja
Bevestigingswijze	• Geschroefd
Identificatiemethode	<p>De asbestdeskundige beoordeelt het materiaal als asbestverdacht en dus asbesthoudend, en dit zonder monsternamen.</p> <p>Motivatie: De materialen behoren niet toe aan de eigenaar voor wie de asbestdeskundige de asbestinventaris uitvoert.</p>
Destructieve handeling voor identificatie	Nee
Opmerking	De hoeveelheid is een zo nauwkeurig mogelijke opmeting. Hieraan kunnen evenwel geen rechten worden ontleend.

Zorgvuldig beheren

- Zorg voor een veilig beheer. Vermijd het beschadigen van het asbestmateriaal. Controleer de toestand jaarlijks op wijzigingen.
- Voer bijkomende staalname(s) uit.

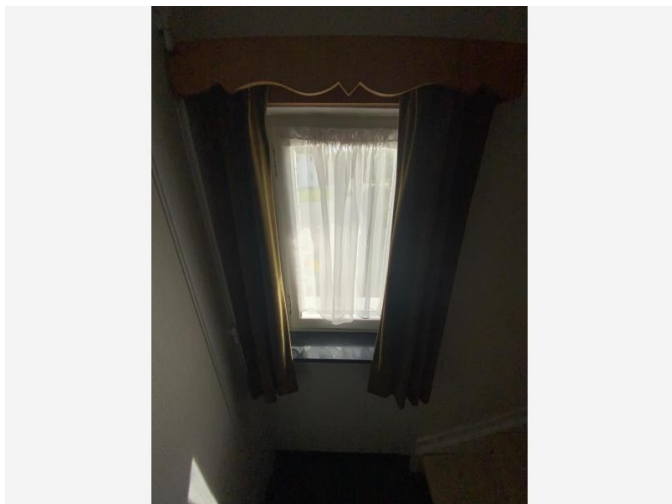
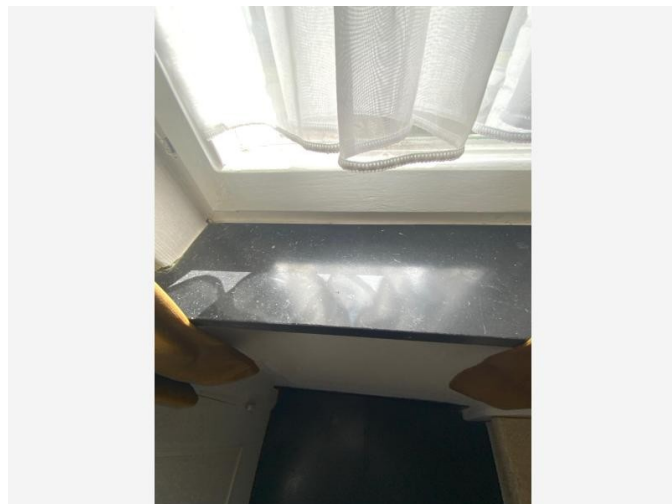
Het asbestmateriaal valt onder de mijlpaal van 2040.

Eindbeoordeling materiaalrisico	Laag materiaalrisico en/of verlaagde kans op vezelvrijgave
---------------------------------	--

Gebondenheid	Categorie 1: hechtgebonden in oorsprong
Asbestsoort (vezeltype)	Crocidoliet aanwezig
Asbestconcentratie	Laag (< 50%)
Afschermingsgraad van het gehele materiaal	Geheel of deels vrij aan binnenluchtstromen
Toestand van het materiaal	Onbeschadigd, niet verweerd

Beschrijving	Vensterbank type massal
Omgeving	Binnen
Primaire drager	Wandopening verticaal (raam, deur, ...)
Asbestmateriaal	Plaat, paneel, tablet - Type Massal
Bindmiddel van asbestmateriaal	Cement
Gebondenheid op basis van bindmiddel	Hecht
Hoeveelheid (oppervlakte - dikte - aantal)	• 0,50 m ² - 2,00 cm - 2 stuks
Totaal volume	0,02 m ³
Eenvoudig bereikbaar	Ja
Bevestigingswijze	• Geklemd
Identificatiemethode	De asbestdeskundige beoordeelt het materiaal als asbestverdacht en dus asbesthoudend, en dit zonder monstername. Motivatie: De monstername brengt andere schade aan dan schade die inherent is aan de monstername.
Destructieve handeling voor identificatie	Nee

Zorgvuldig beheren

- Zorg voor een veilig beheer. Vermijd het beschadigen van het asbestmateriaal. Controleer de toestand jaarlijks op wijzigingen.
- Voer bijkomende staalname(s) uit.

- Eenvoudige handelingen: mag via doe-het-zelf of door werknemer(s) met opleidingsattest eenvoudige handelingen
Deze hechtgebonden toepassing mag door de particulier zelf verwijderd worden.

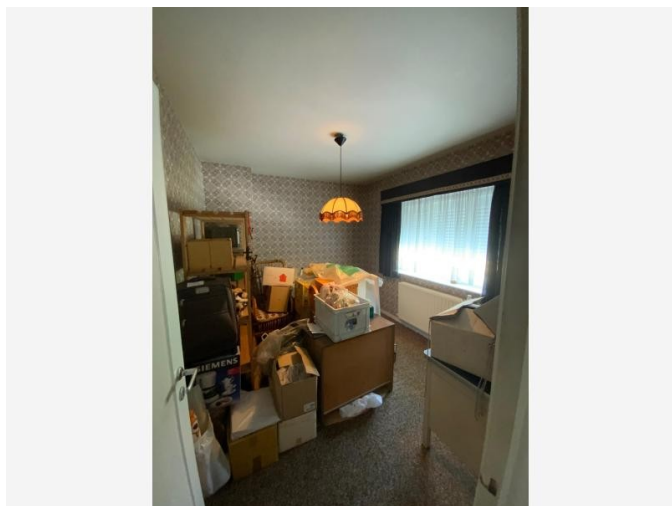
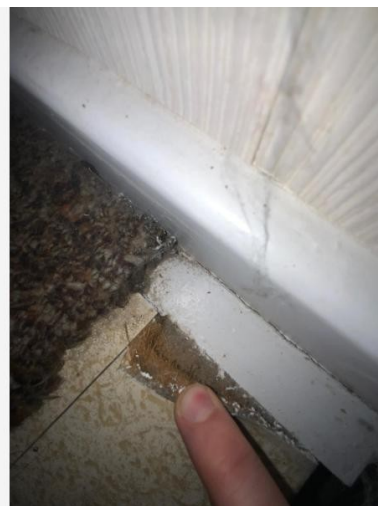
Niet-asbestverdacht vloerzeil

Basis voor advies	De asbestdeskundige beoordeelt het materiaal als niet-asbestverdacht.
-------------------	---

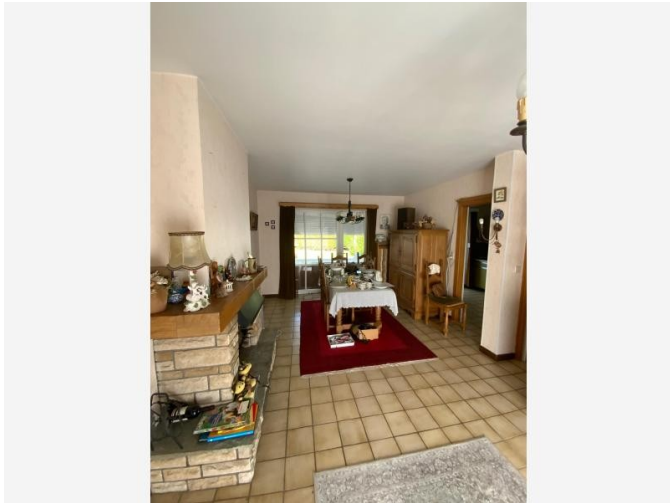
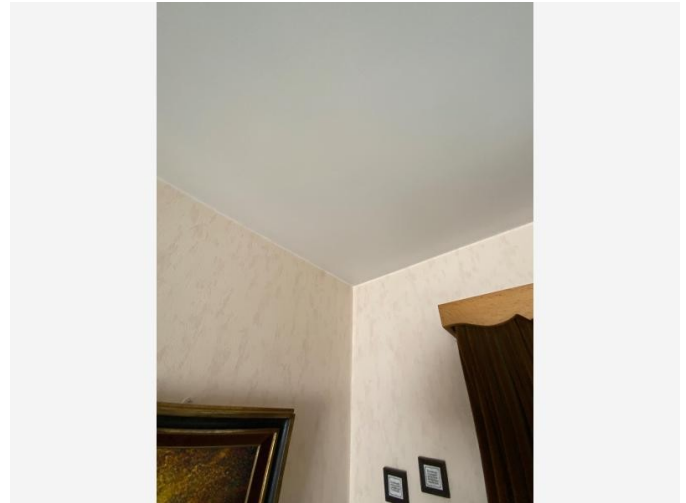
Fiche 5: Pleisterwerk plafonds

Geen asbest

#	Type	Referentie	Resultaat
5.1	Mengmonster	9426-pleipla-viol	Geen asbest

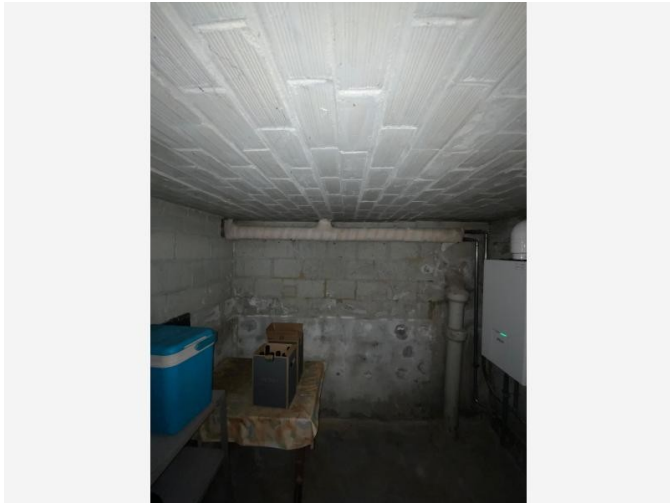
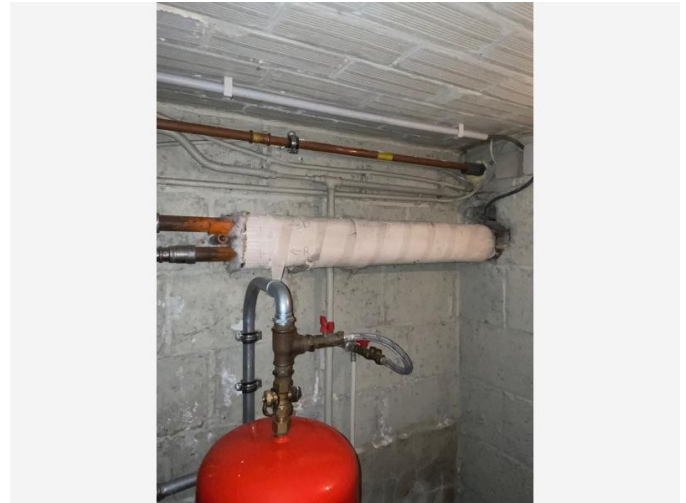
Fiche 6: Leidingisolatie (gips)

Geen asbest

#	Type	Referentie	Resultaat
6.1	Mengmonster	9426-therm-viol	Geen asbest

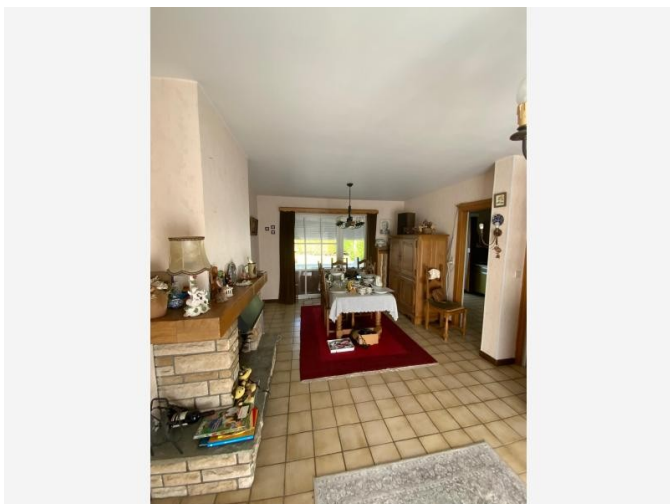
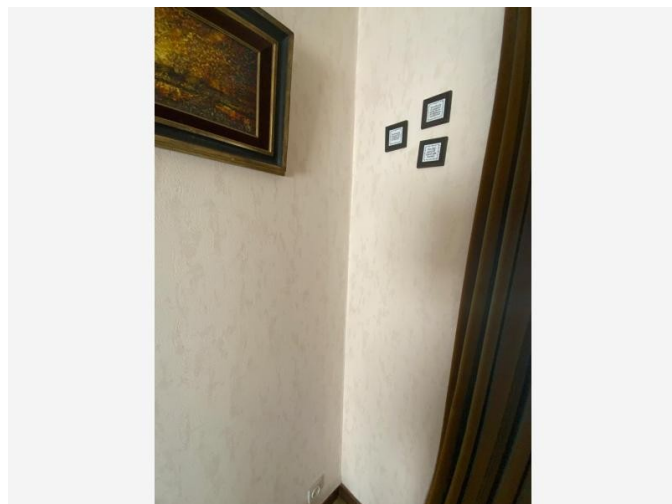
Fiche 7: Pleisterwerk wanden

Geen asbest

#	Type	Referentie	Resultaat
7.1	Mengmonster	9426-Plei-viol	Geen asbest
