Asbestinventarisatetest

Kleindriesstraat 65, 9310 Aalst

Attestnummer : 20260415-000429.000

Uitgegeven op : 15.04.2026

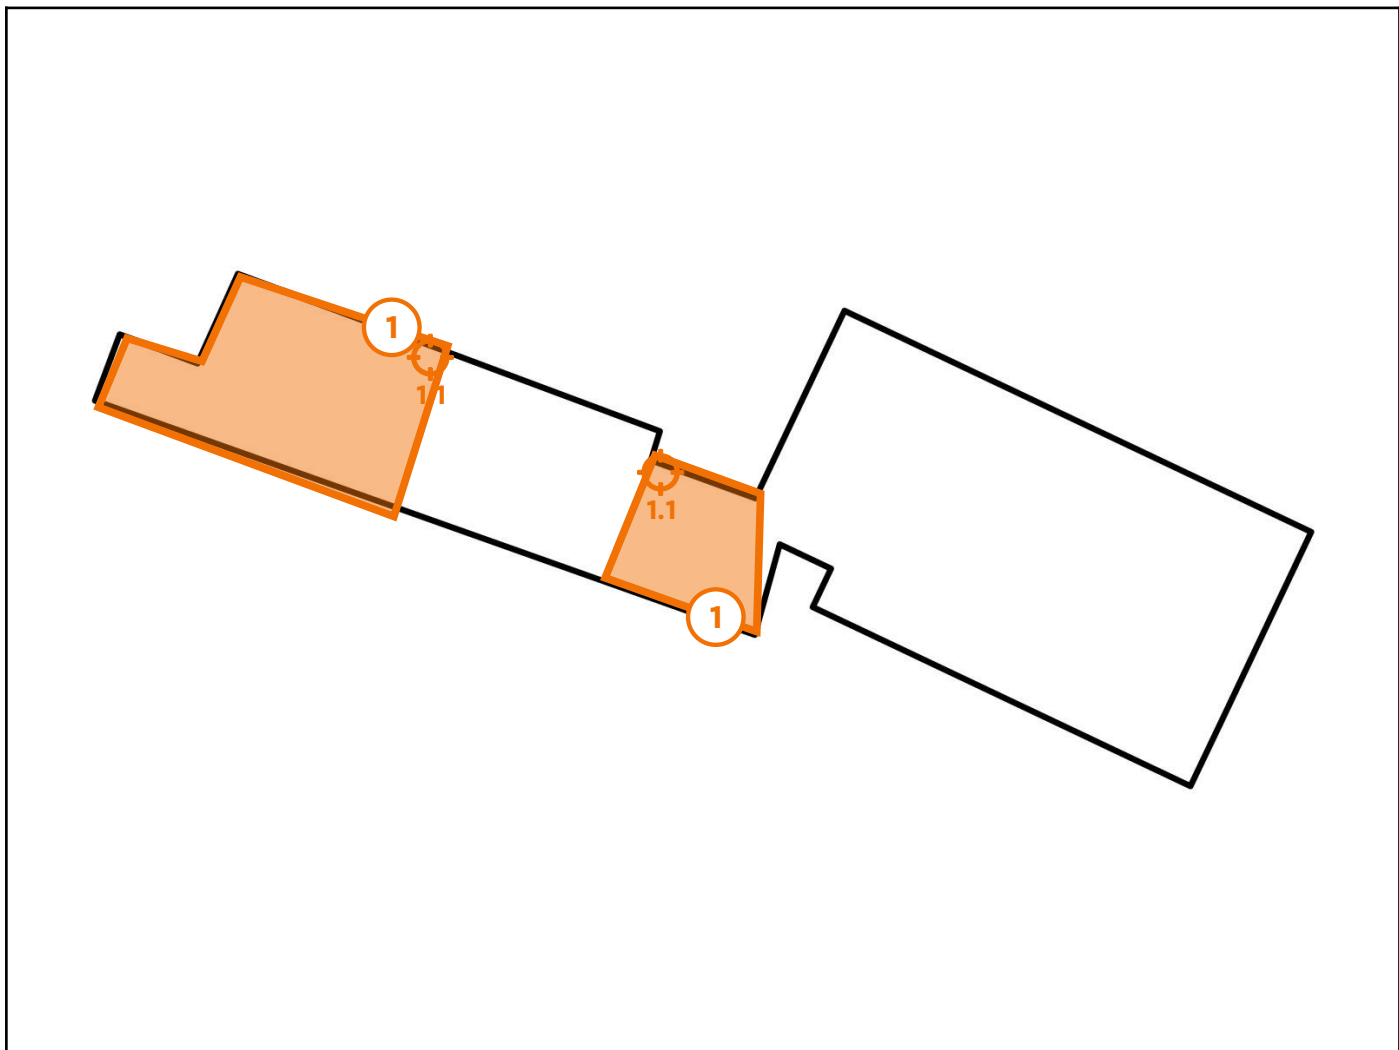
Plan 1.1: Hoofdgebouw plan

Beschrijving	Type	Actie
1. Dak bestaande uit golfplaten	Asbestmateriaal	Verwijderen
1.1 Code: 10426-golf-klein	Mengmonster	-

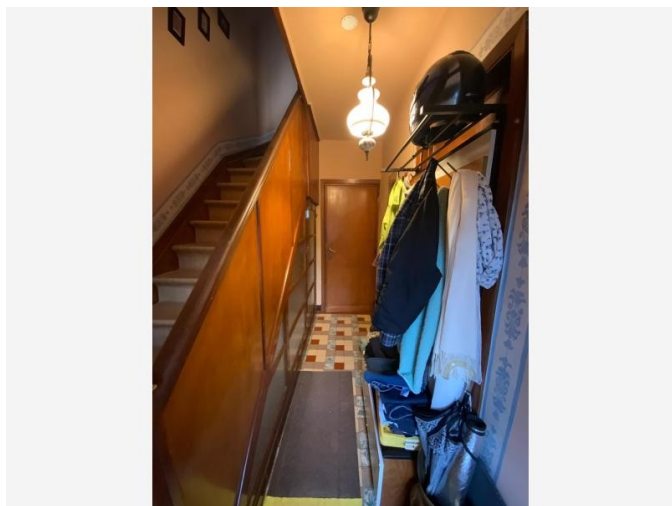
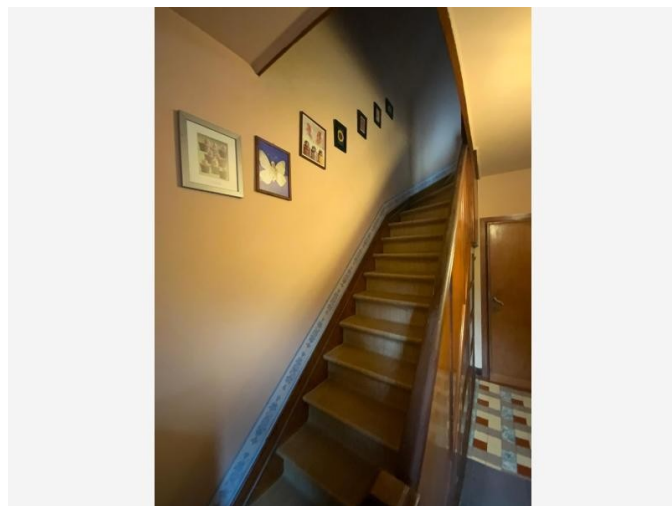
Conclusie

Geen asbest

#	Type	Referentie	Resultaat
3.1	Mengmonster	10426-Ple-klein	Geen asbest

Beschrijving	Pleisterwerk wanden
Omgeving	Binnen
Primaire drager	Binnenwand
Bindmiddel van materiaal	Gips - kalk
Gebondenheid op basis van bindmiddel	Niet-hechtgebonden
Hoeveelheid (oppervlakte - dikte - aantal)	• 300,00 m ² - 1,00 cm - 1 stuk
Totaal volume	3,00 m ³
Identificatiemethode	Een monstername door de asbestdeskundige met laboanalyse door een asbestlabo.
Destructieve handeling voor identificatie	Nee
Opmerking	De hoeveelheid is een zo nauwkeurig mogelijke opmeting. Hieraan kunnen evenwel geen rechten worden ontleend. Waar mogelijk, wordt staalname uitgevoerd conform het inspectieprotocol: in een droge ruimte zoals een slaapkamer, in een natte ruimte zoals een keuken of badkamer, in een traphal en in een stookruimte.

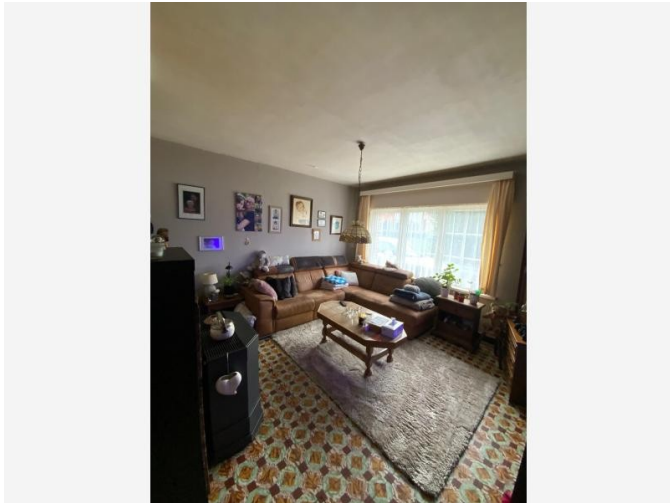
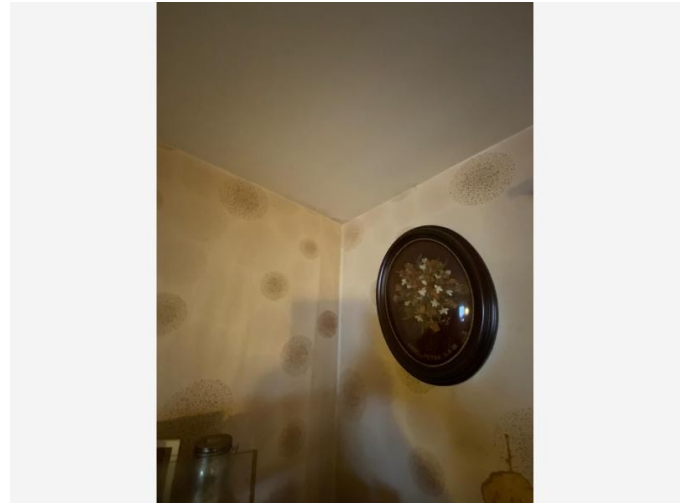
Fiche 4: Pleisterwerk plafonds

Conclusie

Geen asbest

#	Type	Referentie	Resultaat
4.1	Mengmonster	10426-pleipla-klein	Geen asbest

Beschrijving	Pleisterwerk plafonds
Omgeving	Binnen
Primaire drager	Plafond
Bindmiddel van materiaal	Gips - kalk
Gebondenheid op basis van bindmiddel	Niet-hechtgebonden
Hoeveelheid (oppervlakte - dikte - aantal)	• 200,00 m ² - 1,00 cm - 1 stuk
Totaal volume	2,00 m ³
Identificatiemethode	Een monstername door de asbestdeskundige met laboanalyse door een asbestlabo.
Destructieve handeling voor identificatie	Nee
Opmerking	De hoeveelheid is een zo nauwkeurig mogelijke opmeting. Hieraan kunnen evenwel geen rechten worden ontleend. Waar mogelijk, wordt staalname uitgevoerd conform het inspectieprotocol: in een droge ruimte zoals een slaapkamer, in een natte ruimte zoals een keuken of badkamer, in een traphal en in een stookruimte.

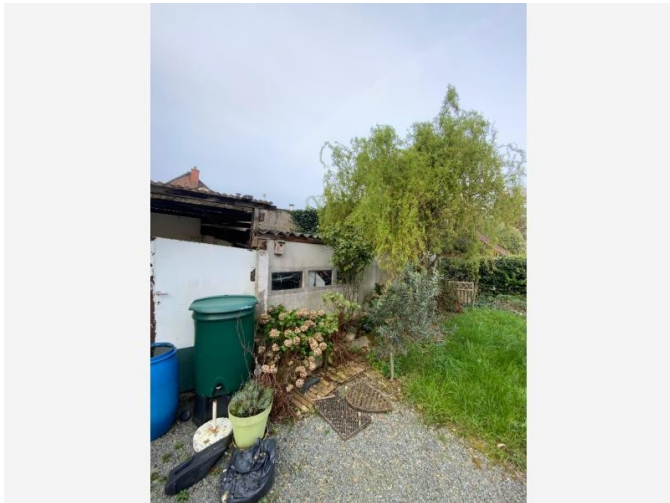
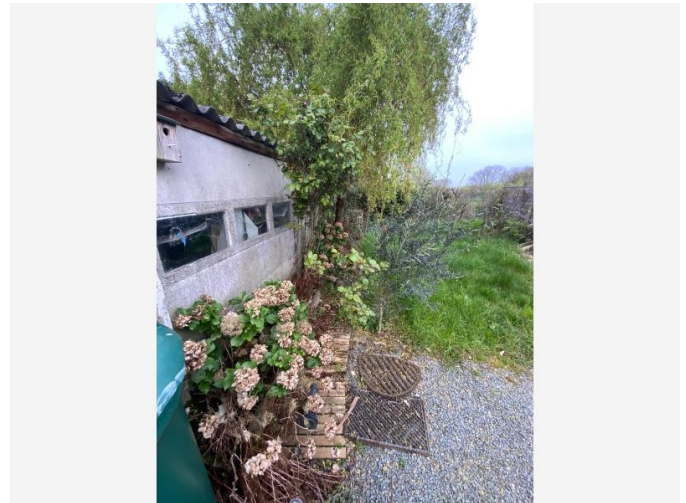
Afspoelend regenwater kan asbestdeeltjes van verweerde asbestcementen dak- of gevelbekleding meenemen naar de bodem. De asbestdeeltjes in de bodem vormen een laag risico: bodempartikels houden de asbestdeeltjes voldoende vast om gezondheidsrisico's te vermijden. Door deze asbesthoudende bodemzone zorgvuldig te beheren, vermijdt u gezondheidsrisico's.

Beschrijving	Afdruipzone tuinhuis
Bron van de asbestdeeltjes	Bron is nog aanwezig
Type	Afdruipzone dak
Afmetingen (lengte - breedte - diepte)	<ul style="list-style-type: none">• 5,00 m - 1,00 m - 0,30 m
Geraamd volume	1,50 m ³

- Om het afspoelen van asbestdeeltjes te stoppen, is het verstandig om de verwijdering van de dak- of gevelbekleding in te plannen en in afwachting hiervan een dakgoot te plaatsen om het regenwater af te voeren naar de riolering.
- Vermijd dat kinderen spelen in de bodemzone door bijvoorbeeld dichte begroeiing aan te brengen.

De uitgraving van een afdruipzone gebeurt volgens de methodiek "eenvoudige handelingen". Vermijd daarbij vermenging met andere bodem en laat de uitgegraven asbesthoudende grond afvoeren naar een daartoe vergunde stortplaats. Voor de uitgraving wordt een richtdiepte van 30 cm gehanteerd.
