# Asbestinventarisatietest

Schoolstraat 8, 1910 Kampenhout

**Niet-asbestveilig**

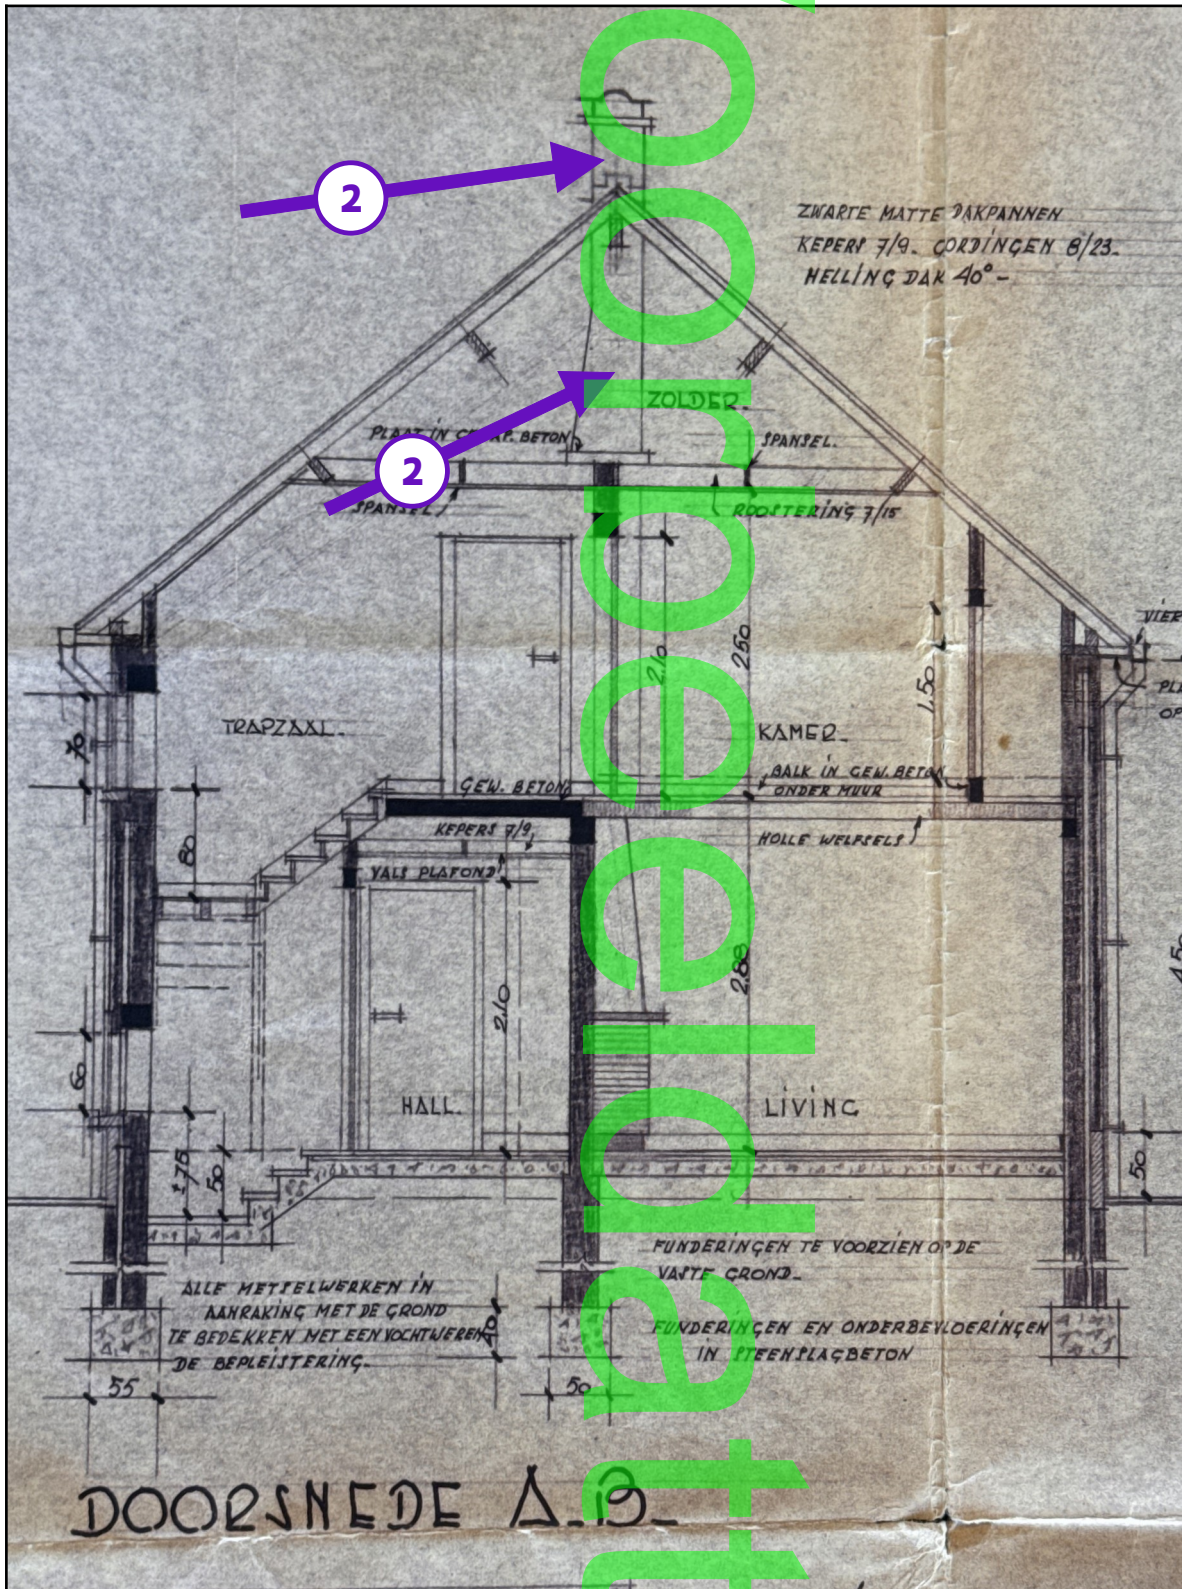
## Plan 1.8: doorsnee

2. Schouw kleine kans op aanwezigheid asbest.

Beperking

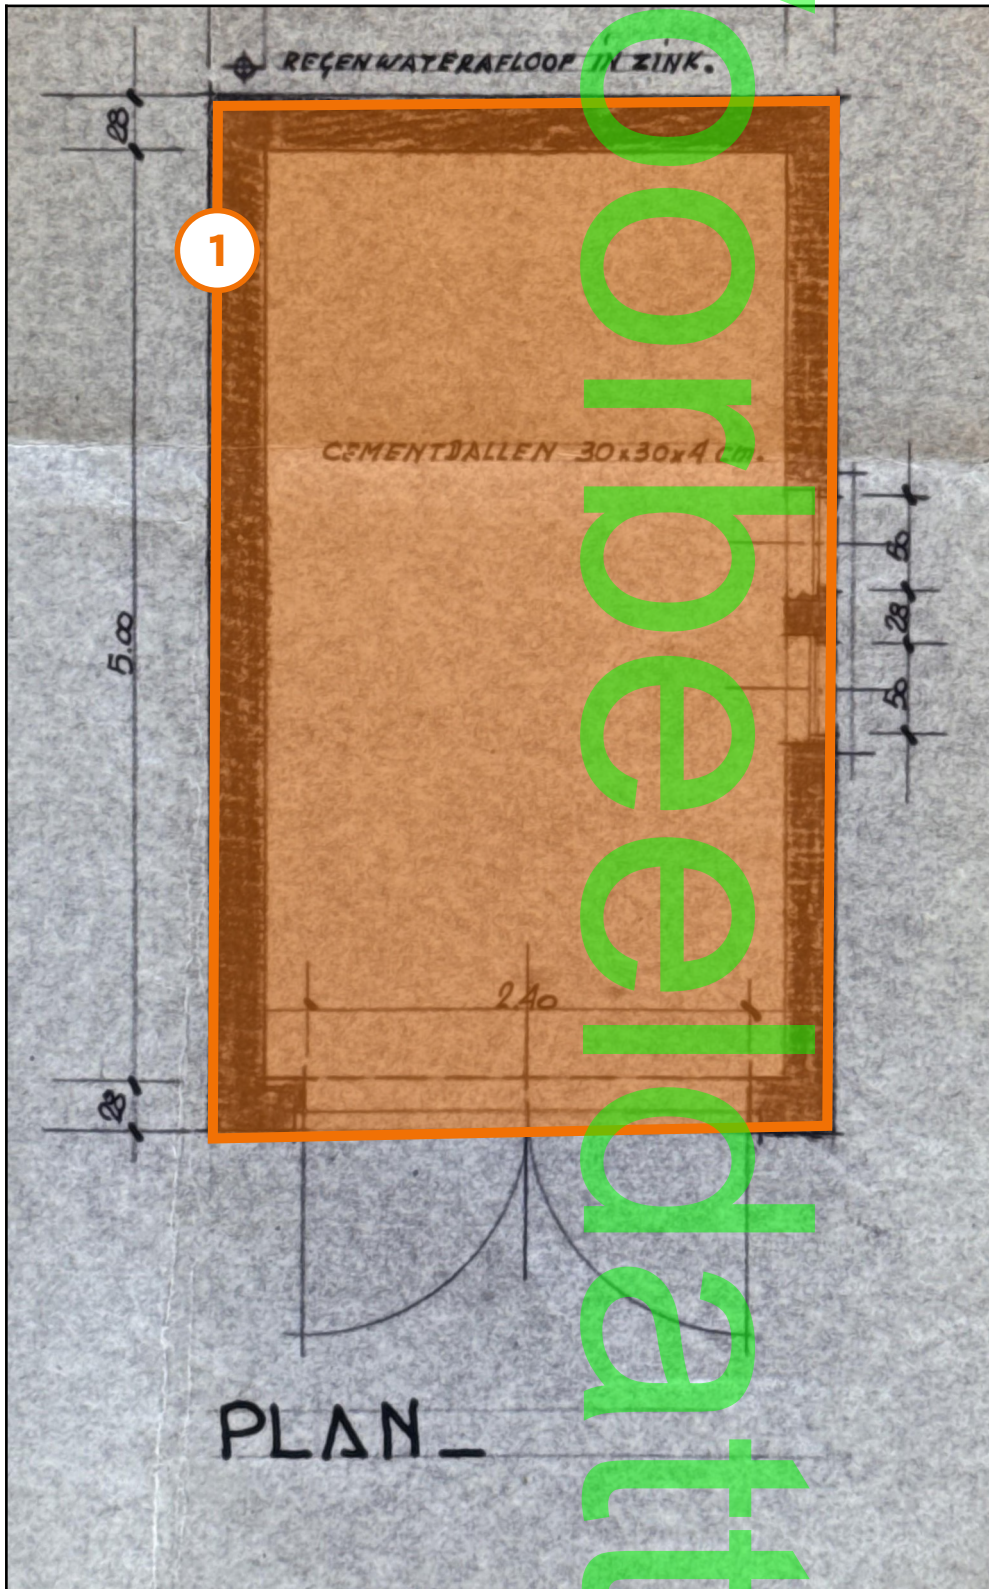
## Plan 2.1: garage

1. Dak bestaande uit golfplaten.

Asbestmateriaal

Verwijderen

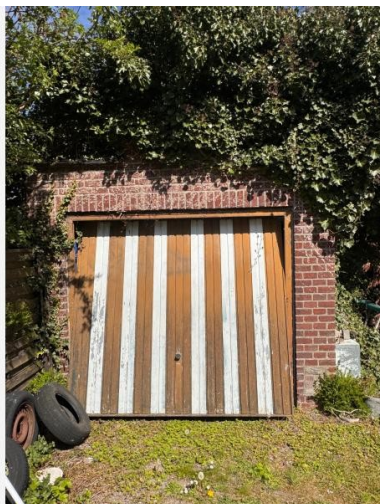
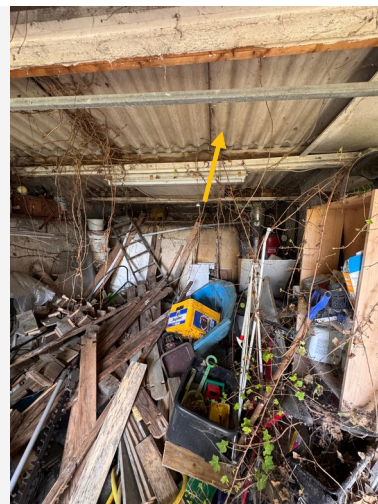
Eindbeoordeling materiaalrisico	Verhoogd materiaalrisico en/of verhoogde kans op vezelvrijgave
---------------------------------	--

Gebondenheid	Categorie 1: hechtgebonden in oorsprong
Asbestsoort (vezeltype)	Crocidoliet aanwezig
Asbestconcentratie	Laag (< 50%)
Afschermingsgraad van het gehele materiaal	Geheel of deels vrij aan de buitenlucht, maar geen contact met binnenlucht
Toestand van het materiaal	Matig beschadigd, matig verweerd

Beschrijving	Dak bestaande uit golfplaten.
Omgeving	Buiten
Primaire drager	Plat dak
Asbestmateriaal	Dak- en gevelbekleding - Golfplaat
Bindmiddel van asbestmateriaal	Cement
Gebondenheid op basis van bindmiddel	Hecht
Hoeveelheid (oppervlakte - aantal)	<ul style="list-style-type: none"><li>• 20,00 m<sup>2</sup> - 1 stuk</li></ul>
Totale oppervlakte	20,00 m <sup>2</sup>
Eenvoudig bereikbaar	Ja
Bevestigingswijze	<ul style="list-style-type: none"><li>• Geklemd</li><li>• Geschroefd</li></ul>
Identificatiemethode	<p>De asbestdeskundige beoordeelt het materiaal als asbestverdacht en dus asbesthoudend, en dit zonder monstername.</p> <p>Motivatie: De monstername brengt andere schade aan dan schade die inherent is aan de monstername.</p>
Destructieve handeling voor identificatie	Nee
Opmerking	De hoeveelheid is een schatting en kan afwijken van de werkelijke toestand.

Het asbestmateriaal valt onder de mijlpaal van 2034.

Verwijderen

- Zorg voor een veilig beheer. Vermijd het beschadigen van het asbestmateriaal. Controleer de toestand jaarlijks op wijzigingen.
- Verwijder dit asbestmateriaal zo snel mogelijk. Volg de toestand goed op.
- Hemelwater dat afspoelt van asbestcement daken of gevels kan asbestdeeltjes bevatten. Gebruik het enkel voor gesloten circuits (bv. spoelen toiletten). Reinig na het vervangen van het dak of de gevel de dakgoten en regenwaterput of -ton om asbesthoudend sediment of slib te verwijderen

- Eenvoudige handelingen: mag via doe-het-zelf of door werknemer(s) met opleidingsattest eenvoudige handelingen  
Deze toepassing kan door een aannemer die over een opleidingsattest eenvoudige handelingen beschikt of door een particulier (doe-het-zelf), verwijderd worden indien er geen verhoogd risico op vrijgave van asbestvezels (max. concentratie 0,01 vezels/cm<sup>3</sup> - CODEX Art. VI.3-54) ontstaat en de toepassing voorafgaand wordt gefixeerd/bevochtigd; de individuele elementen zonder machinale werktuigen en zonder breken of gooien een voor een losgemaakt worden; en ten slotte in gesloten verpakking weggevoerd worden naar een erkend afvalpunt (recyclagepark).

Deze toepassing kan enkel door een erkende asbestverwijderaar verwijderd worden omdat er hier automatisch een verhoogd risico op vrijgave van asbestvezels (max. concentratie 0,01 vezels/cm<sup>3</sup> - CODEX - Art. VI.3-54) ontstaat. (Bron: VLAREM II: 6.4.0.1 par1, par2 en par3). Een erkend asbestverwijderaar moet ingeschakeld worden voor deze toepassingen die niet (kunnen) worden verwijderd door de couveuzemethode, door hermetische zone of door de materialen beschreven in VlareM II, art. 6.4.0.1 par2. (Bron: Leidraad bij het Inspectieprotocol)

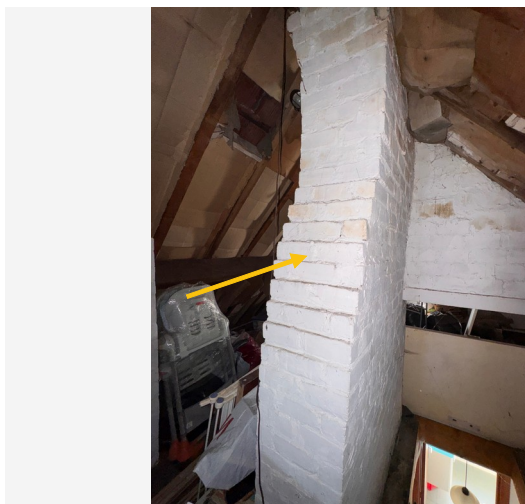
**Reden:** Er is geen volledige risicobeoordeling mogelijk

**Uitleg van de asbestdeskundige:** Er is een kleine kans dat hier nog asbest aanwezig kan zijn. ( binnenkant schacht )

Visueel was dit niet mogelijk te onderzoeken.

(Asbest)materiaal	Rookgaskanaal
Karakterisatie	Asbest (verdacht)
Primaire drager	HVAC infrastructuur en uitrusting

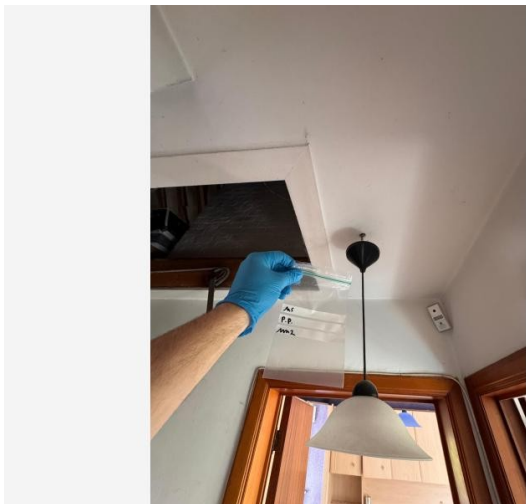
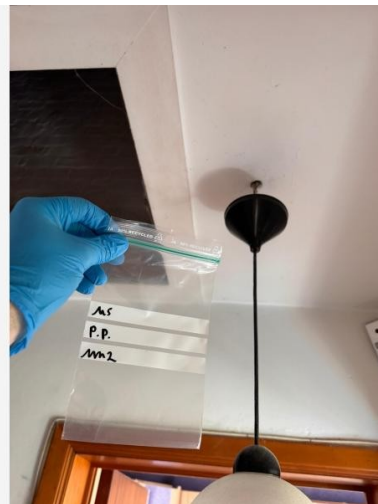
Geen asbest

#	Type	Referentie	Resultaat
3.1	Mengmonster	4.59501	Geen asbest

Beschrijving	Pleisterwerk plafonds.
Omgeving	Binnen
Primaire drager	Plafond
Bindmiddel van materiaal	Gips - kalk
Gebondenheid op basis van bindmiddel	Niet-hechtgebonden
Hoeveelheid (oppervlakte - dikte - aantal)	<ul style="list-style-type: none"><li>• 200,00 m<sup>2</sup> - 1,00 cm - 1 stuk</li></ul>
Totaal volume	2,00 m <sup>3</sup>
Identificatiemethode	Een monstername door de asbestdeskundige met laboanalyse door een asbestlabo.
Destructieve handeling voor identificatie	Nee
Opmerking	De hoeveelheid is een schatting en kan afwijken van de werkelijke toestand. Waar mogelijk, wordt staalname uitgevoerd conform het inspectieprotocol: in een droge ruimte zoals een slaapkamer, in een natte ruimte zoals een keuken of badkamer, in een traphal en in een stookruimte.

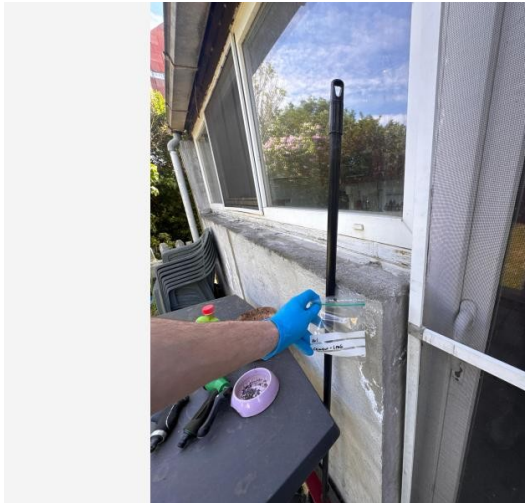
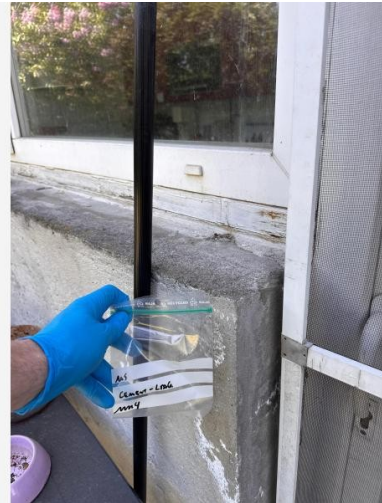
Geen asbest

#	Type	Referentie	Resultaat
4.1	Mengmonster	4.59503	Geen asbest

Beschrijving	cementlaag
Omgeving	Buiten
Primaire drager	Wand buitenschil
Bindmiddel van materiaal	Cement
Gebondenheid op basis van bindmiddel	Hecht
Hoeveelheid (oppervlakte - dikte - aantal)	<ul style="list-style-type: none"><li>• 10,00 m<sup>2</sup> - 0,40 cm - 1 stuk</li></ul>
Totaal volume	0,04 m <sup>3</sup>
Identificatiemethode	Een monstername door de asbestdeskundige met laboanalyse door een asbestlabo.
Destructieve handeling voor identificatie	Nee
Opmerking	Het bemonsterde materiaal bevat geen asbest.

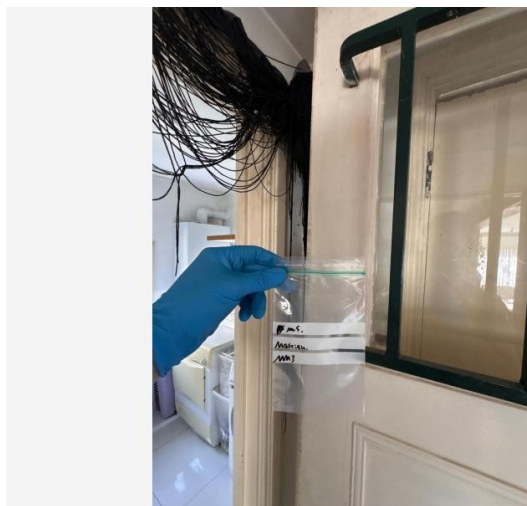
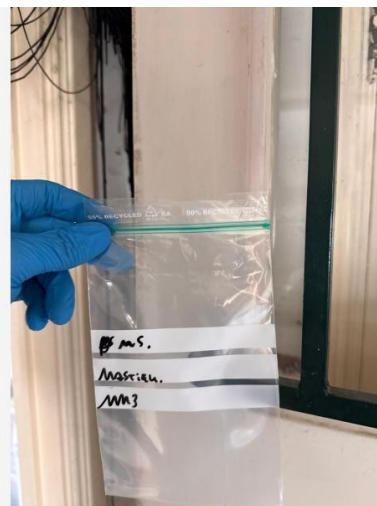
Geen asbest

#	Type	Referentie	Resultaat
5.1	Mengmonster	4.59502	Geen asbest

Beschrijving	Mastiek.
Omgeving	Buiten
Primaire drager	Wandopening verticaal (raam, deur, ...)
Bindmiddel van materiaal	Kitten, mastiek, pasta
Gebondenheid op basis van bindmiddel	Hecht
Hoeveelheid (lengte - aantal)	<ul style="list-style-type: none"><li>• 100,00 m - 1 stuk</li></ul>
Totale lengte	100,00 m
Identificatiemethode	Een monstername door de asbestdeskundige met laboanalyse door een <a href="#">asbestlabo</a> .
Destructieve handeling voor identificatie	Nee
Opmerking	<p>De <b>precieze</b> hoeveelheid is een schatting en kan afwijken van de werkelijke toestand.</p> <p>De oude mastiek kan op verschillende locaties aanwezig zijn. Grotendeels is vernieuwd met PVC profielen.</p>

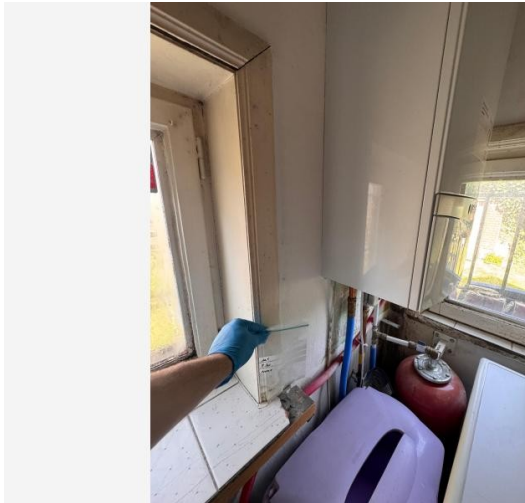
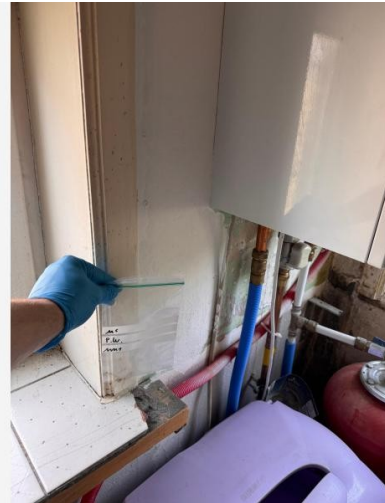
Geen asbest

#	Type	Referentie	Resultaat
6.1	Mengmonster	4.59500	Geen asbest

Beschrijving	Pleisterwerk wanden.
Omgeving	Binnen
Primaire drager	Binnenwand
Bindmiddel van materiaal	Gips - kalk
Gebondenheid op basis van bindmiddel	Niet-hechtgebonden
Hoeveelheid (oppervlakte - dikte - aantal)	<ul style="list-style-type: none"><li>• 200,00 m<sup>2</sup> - 1,00 cm - 1 stuk</li></ul>
Totaal volume	2,00 m <sup>3</sup>
Identificatiemethode	Een monstername door de asbestdeskundige met laboanalyse door een asbestlabo.
Destructieve handeling voor identificatie	Nee
Opmerking	De hoeveelheid is een schatting en kan afwijken van de werkelijke toestand. Waar mogelijk, wordt staalname uitgevoerd conform het inspectieprotocol: in een droge ruimte zoals een slaapkamer, in een natte ruimte zoals een keuken of badkamer, in een traphal en in een stookruimte.

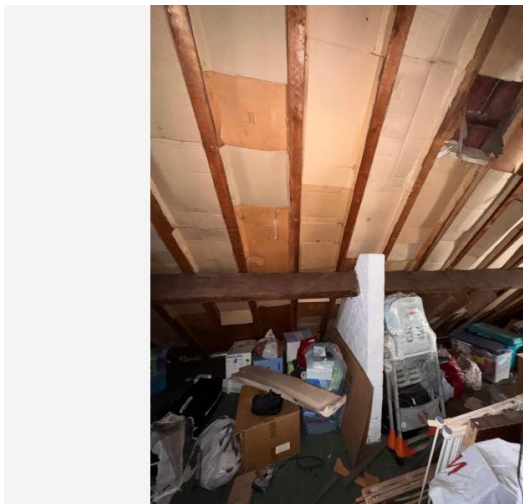
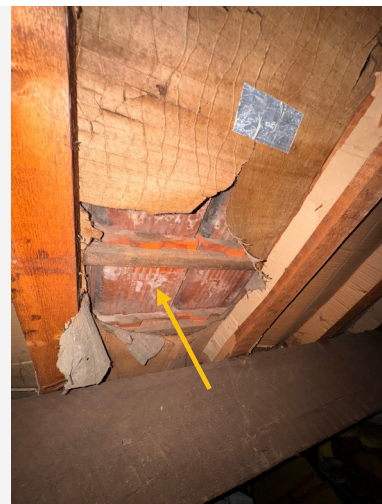
### Fiche 7: onderdak.

Beschrijving	Notitie	Terug te vinden op plannen
Fiche 7: onderdak.	Het onderdak bevat visueel geen asbestverdachte materialen.	Plan 1.1: doorsnee
Fiche 8: Dak	Het bovendak bevat geen asbestverdachte materialen.	Plan 1.2: doorsnee
