Asbestinventarisatetest

Pierlapont 109, 8210 Zedelgem

Attestnummer : 20260406-000128.000

Uitgegeven op : 06.04.2026

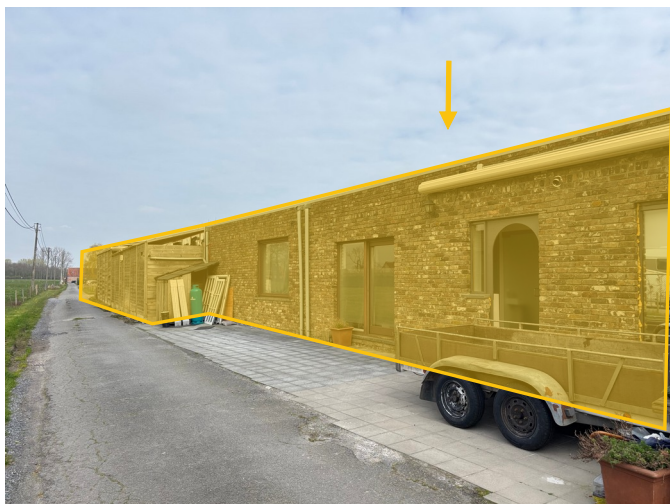
Situeringfoto

Uitgesloten van inspectie

Bouwjaar: 2014

Constructies gebouwd vanaf 2001 moeten niet onderzocht worden

Opmerking	Het achterste deel van de woning en bijgebouwen werd volledig afgebroken en opnieuw opgebouwd tussen 2014 en 2020.
-----------	--

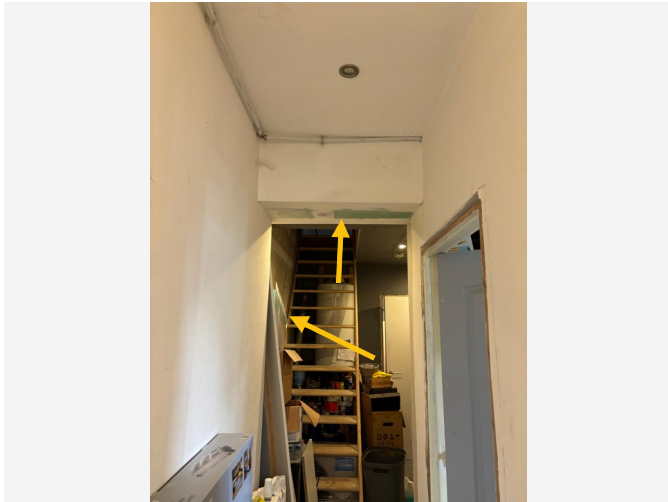
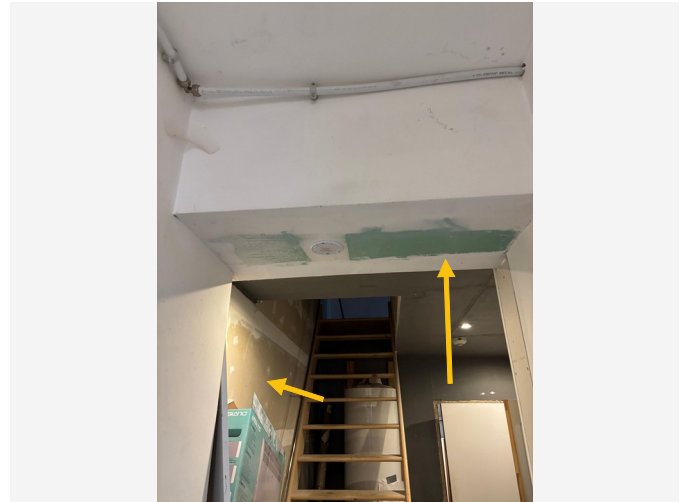
Fiche 2: Plafonds en muren bestaande uit voorzetpanelen

De plafonds en muren werden afgewerkt met niet-asbestverdachte voorzetpanelen die inspectie van de bedekte structuur (opbouw, pleisterwerk) verhinderen.

Basis voor advies	De asbestdeskundige beoordeelt het materiaal als niet-asbestverdacht.
Primaire drager	Wanden en plafonds

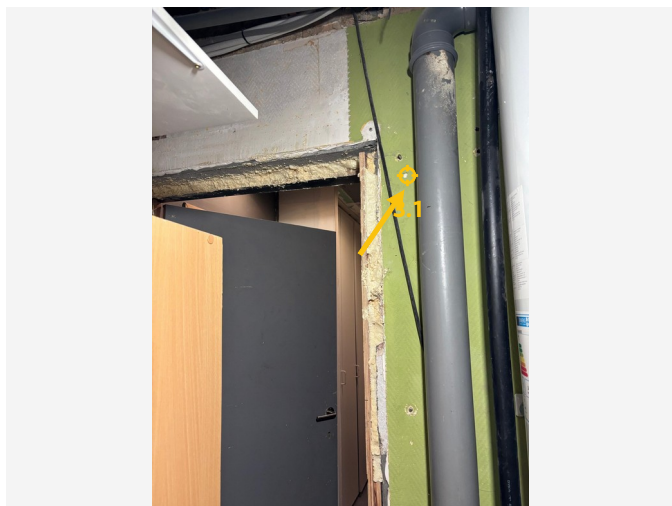
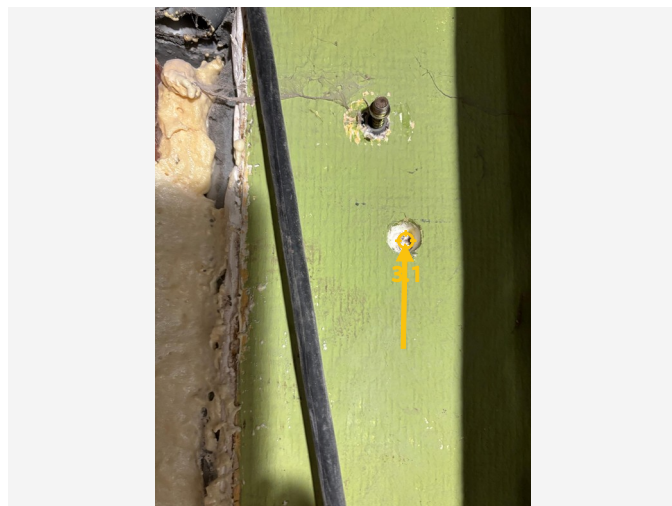
Fiche 3: Pleisterwerk wanden

Geen asbest

#	Type	Referentie	Resultaat
3.1	Mengmonster	2/0104/M1	Geen asbest

Beschrijving	Pleisterwerk wanden
Omgeving	Binnen
Primaire drager	Binnenwand
Bindmiddel van materiaal	Gips - kalk
Gebondenheid op basis van bindmiddel	Niet-hechtgebonden
Hoeveelheid (oppervlakte - dikte - aantal)	• 12,00 m ² - 1,00 cm - 1 stuk
Totaal volume	0,12 m ³
Identificatiemethode	Een monstername door de asbestdeskundige met laboanalyse door een asbestlabo.
Destructieve handeling voor identificatie	Nee
Opmerking	De hoeveelheid is een zo nauwkeurig mogelijke opmeting. Hieraan kunnen evenwel geen rechten worden ontleend. Waar mogelijk, wordt staalname uitgevoerd conform het inspectieprotocol: in een droge ruimte zoals een slaapkamer, in een natte ruimte zoals een keuken of badkamer, in een traphal en in een stookruimte.

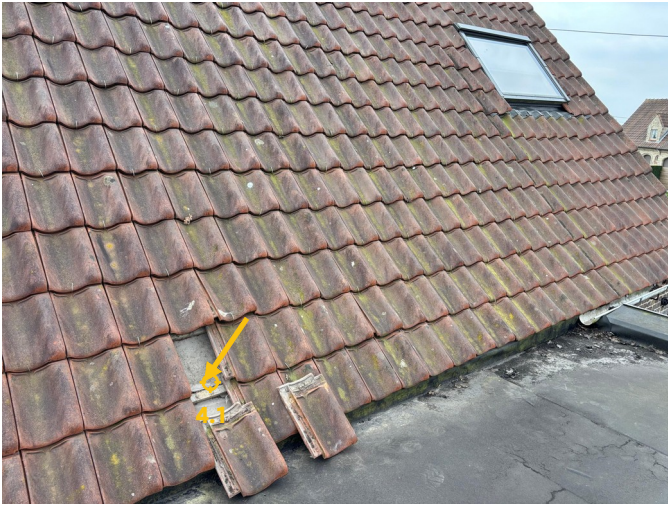
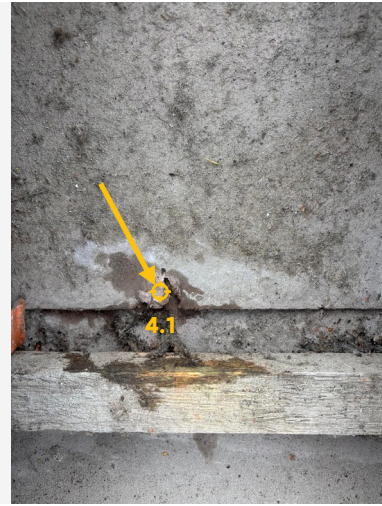
Fiche 4: Onderdak type Menuiserie

Geen asbest

#	Type	Referentie	Resultaat
4.1	Puntmonster	2/0104/3	Geen asbest

Beschrijving	Onderdak type Menuiserite
Omgeving	Binnen
Primaire drager	Schuin dak
Bindmiddel van materiaal	Cement
Gebondenheid op basis van bindmiddel	Hecht
Hoeveelheid (oppervlakte - dikte - aantal)	• 200,00 m ² - 0,30 cm - 1 stuk
Totaal volume	0,60 m ³
Identificatiemethode	Een monstername door de asbestdeskundige met laboanalyse door een asbestlabo.
Destructieve handeling voor identificatie	Nee
Opmerking	De hoeveelheid is een zo nauwkeurig mogelijke opmeting. Hieraan kunnen evenwel geen rechten worden ontleend.

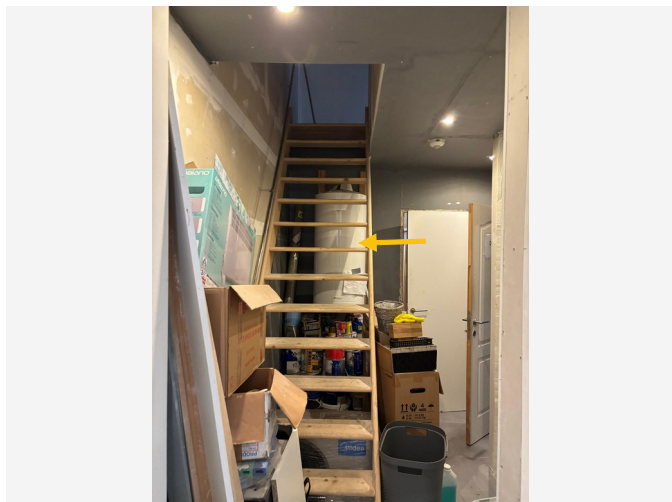
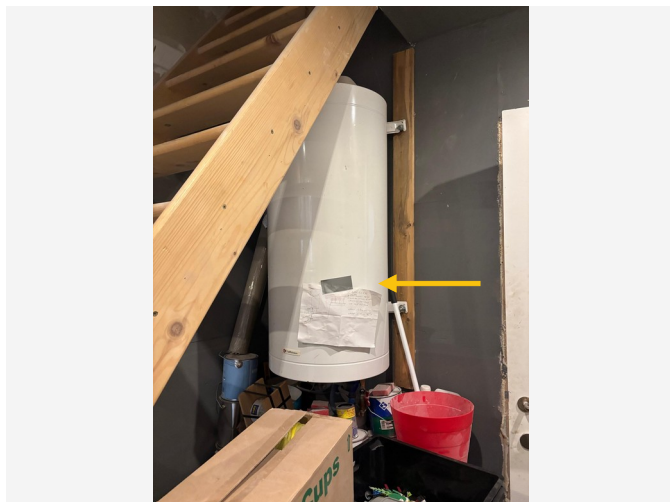
Beschrijving	Notitie	Terug te vinden op plannen
Fiche 5: CV-ketel (niet verdacht)	De CV-ketel, 2 stuks (dichtingen, isolerend materiaal) is niet asbestverdacht.	Plan 1.1: Woning gelijkvloers
Fiche 6: Mastiek (niet asbestverdacht)	Er is geen asbestverdachte mastiek aanwezig.	-
Fiche 7: Rookgaskanaal (niet verdacht)	Het rookgaskanaal is niet-asbestverdacht.	Plan 1.5: Woning dakplan
Fiche 8: Dakbedekking plat dak (niet verdacht)	De dakbedekking (EPDM) is niet asbestverdacht. Het is niet uitgesloten dat de EPDM werd gelegd op bestaande, mogelijk asbestverdachte roofing. Bij werken, laat dit controleren.	Plan 1.5: Woning dakplan
Fiche 9: Dakbedekking bestaande uit pannen (niet verdacht)	De dakbedekking is niet-asbestverdacht.	Plan 1.5: Woning dakplan
