Asbestinventarisatetest

Dorpsstraat 104, 3390 Tielt-Winge

Attestnummer : 20260422-000150.000

Uitgegeven op : 22.04.2026

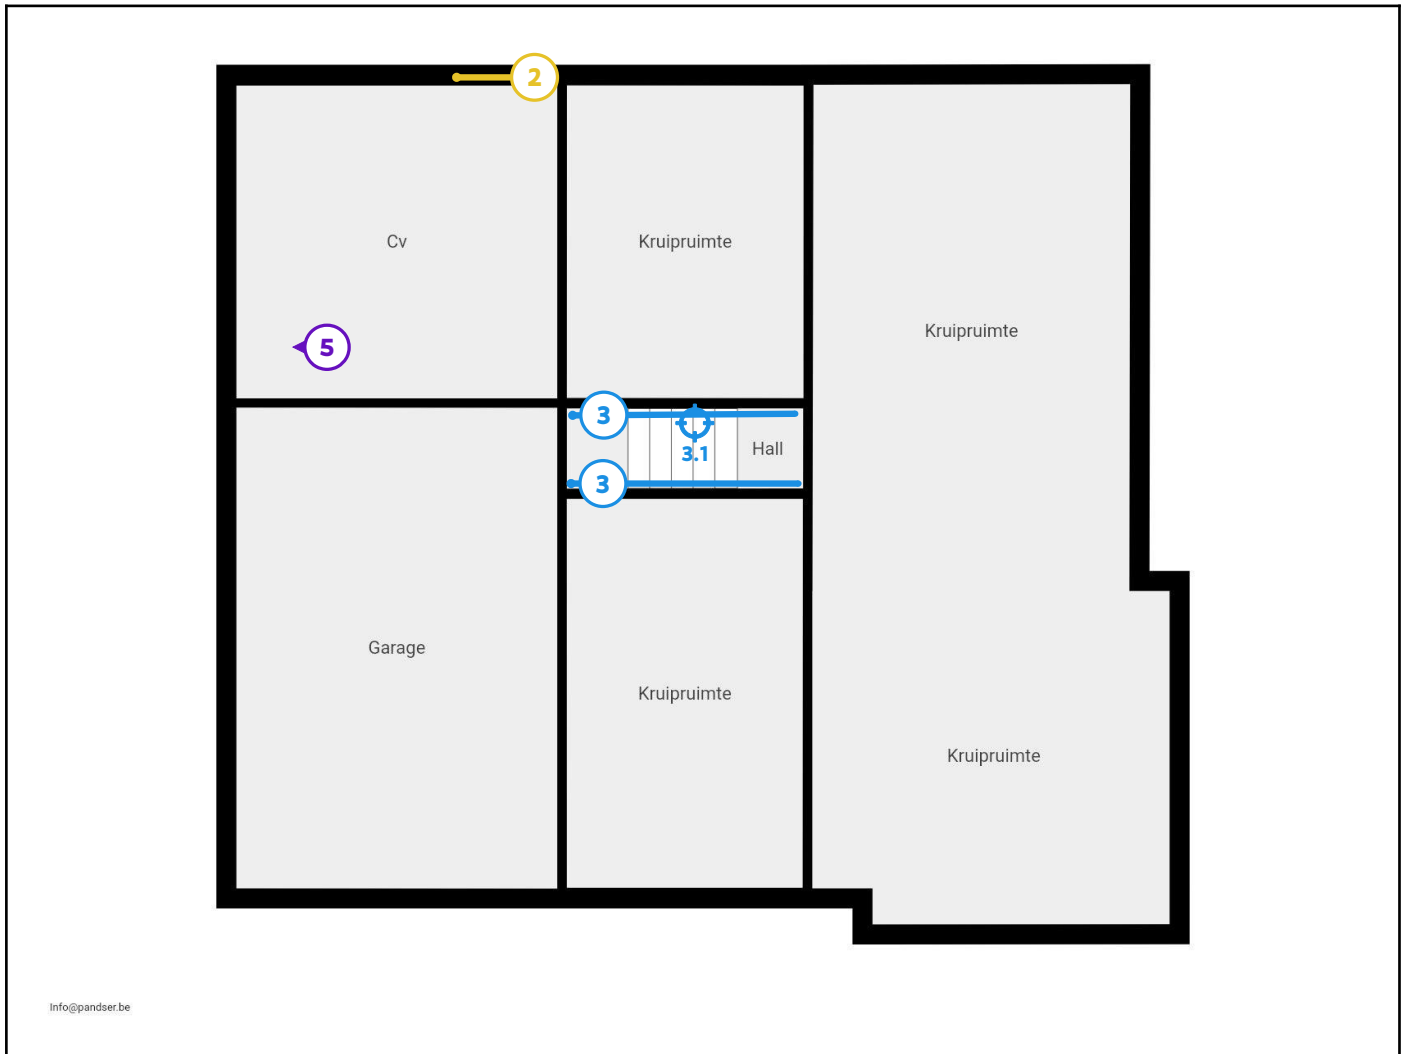
Plan 1.1: Kelder

Beschrijving	Type	Actie
2. Glasal deurpaneel	Asbestmateriaal	Zorgvuldig beheren
3. Pleisterwerk wanden	Geen asbest	-
3.1 Code: 170426B1	Mengmonster	-
5. CV-ketel (niet verdacht)	Overige ruimte of materiaal	-

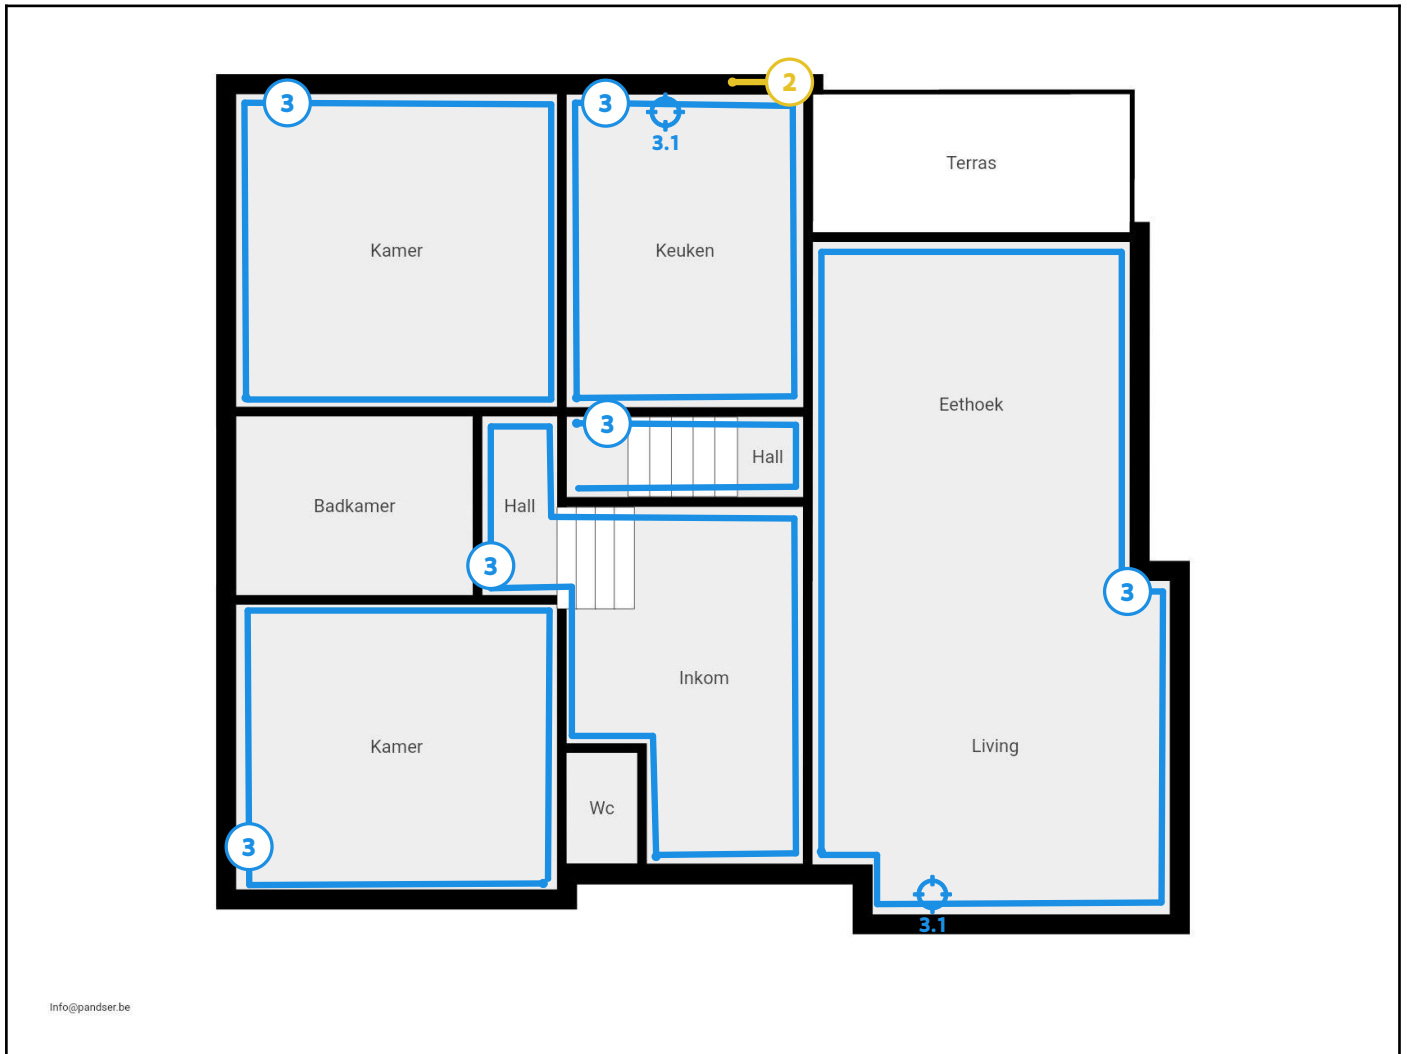
Plan 1.3: Gelijkvloers

Beschrijving	Type	Actie
2. Glasal deurpaneel	Asbestmateriaal	Zorgvuldig beheren
3. Pleisterwerk wanden	Geen asbest	-
3.1 Code: 170426B1	Mengmonster	-

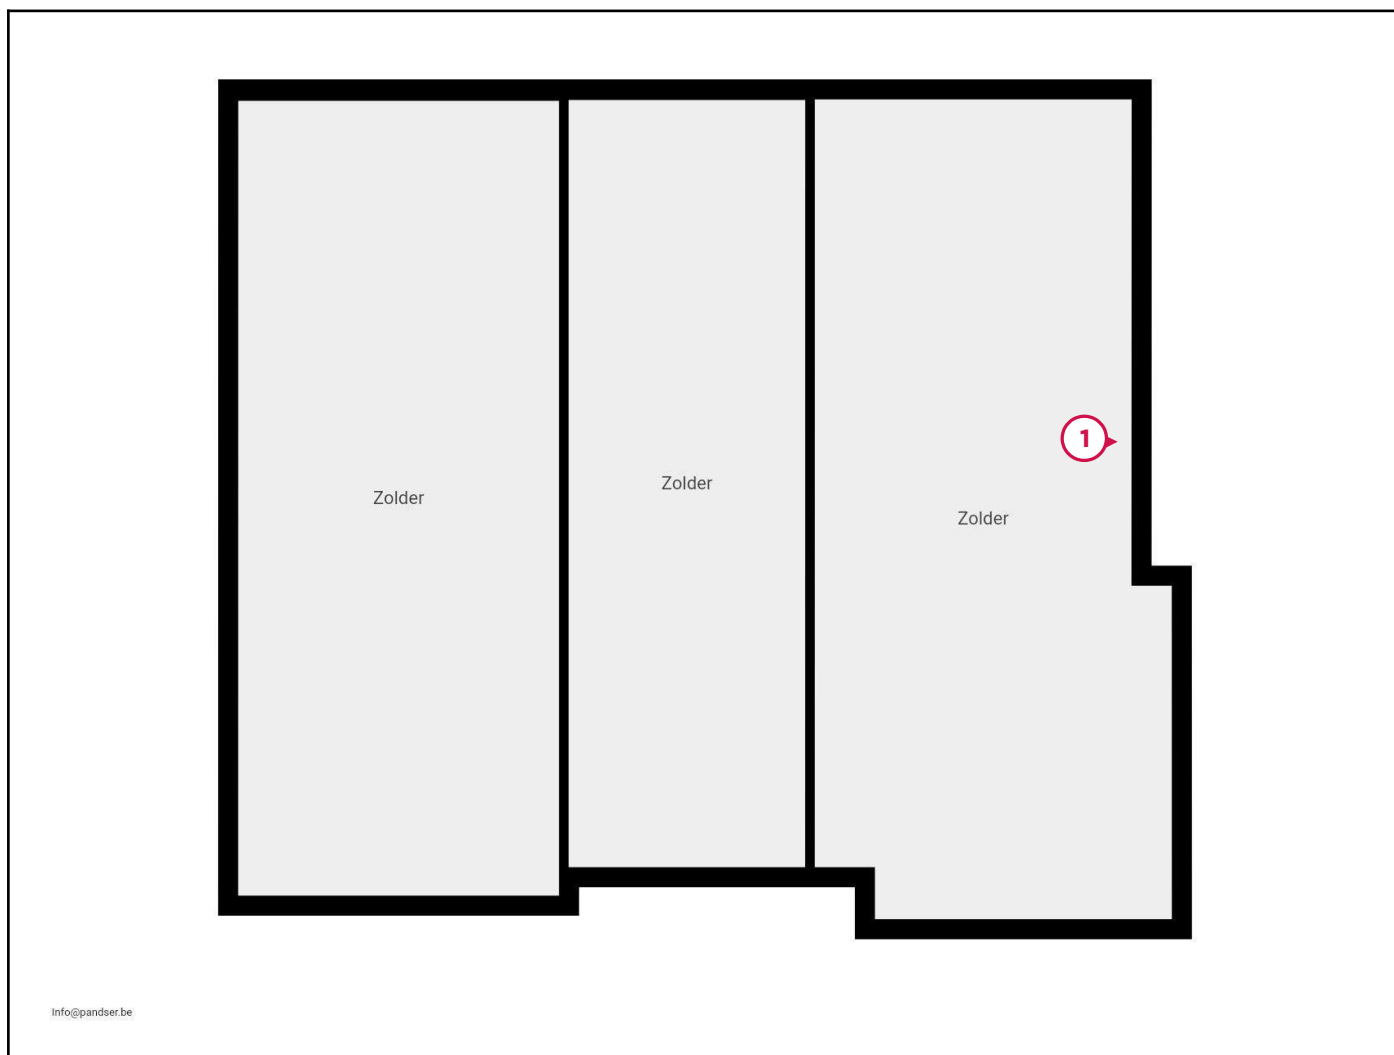
Plan 1.5: Zolder

Beschrijving	Type	Actie
1. Oude asbestleien op zolder	Asbestmateriaal	Dringend verwijderen

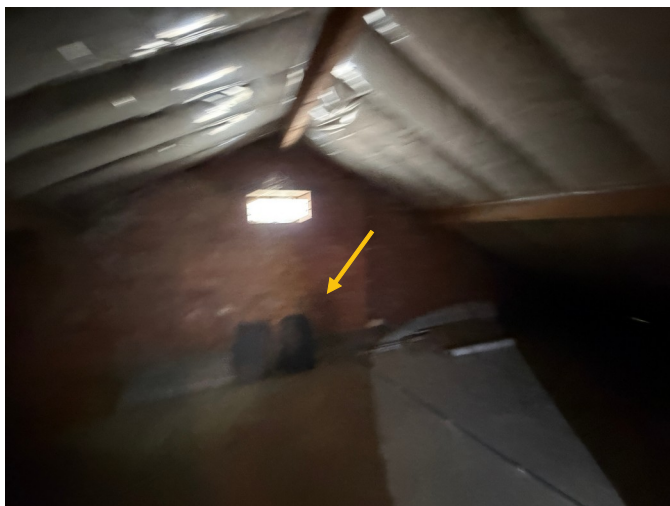
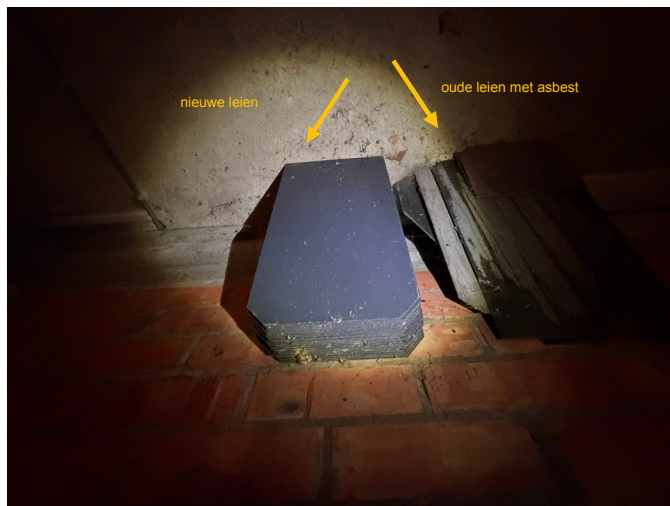
Het asbestmateriaal valt onder de mijlpaal van 2040.

Dringend verwijderen

Beschrijving	Oude asbestleien op zolder
Type afvalstof	Betreft stock-voorraad of gedemonteerde asbestmaterialen
Aanwezige resten	Geen resten aanwezig
Omgeving	Binnen
Primaire drager	Vloer
Asbestmaterialen	<ul style="list-style-type: none">Dak- en gevelbekleding - Lei, shingle
Bindmiddel van asbestmateriaal	Cement
Gebondenheid op basis van bindmiddel	Hecht
Hoeveelheid (gewicht - aantal)	<ul style="list-style-type: none">20,00 kg - 1 stuk
Totaal gewicht	20,00 kg
Eenvoudig bereikbaar	Ja
Identificatiemethode	De asbestdeskundige beoordeelt het materiaal als asbestverdacht en dus asbesthoudend, en dit zonder monstername.
Opmerking	Op zolder liggen nog enkele oude leien van het vorige dak. Er ligt een stapel met nieuwe leien (duidelijke NT bedrukking zichtbaar). Er liggen echter ook nog enkele oude leien naast de stapel. Deze zijn van het originele dak in 1973 toen nog een asbestvrije leien werden geproduceerd. Breng deze leien veilig naar het containerpark.

- Verwijder het asbestafval.
- Voer bijkomende staalname(s) uit.

- Eenvoudige handelingen: mag via doe-het-zelf of door werknemer(s) met opleidingsattest eenvoudige handelingen
Bij verwijdering door doe-het-zelf moet men dit afval dubbel en luchtdicht verpakt aandienen bij het gemeentelijk recyclagepark. Men raadpleegt best op voorhand de voorwaarden van het recyclagepark. Zorg in dit geval dat de leien zonder ze te beschadigen stuk voor stuk worden losgemaakt. Maak de leien nat, dit voorkomt stofvorming.

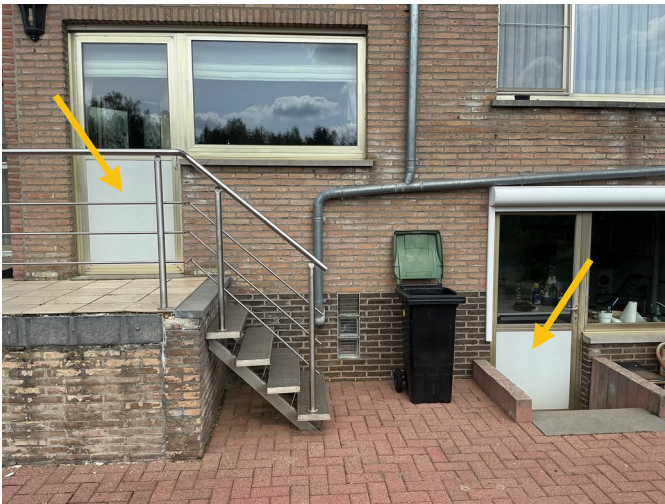
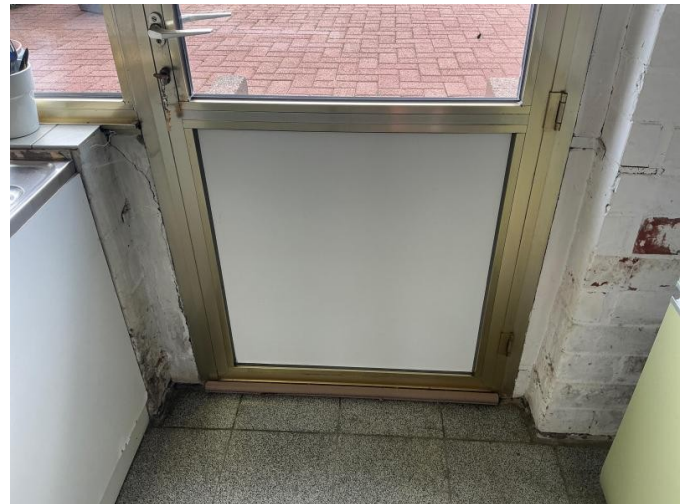
Het asbestmateriaal valt onder de mijlpaal van 2040.

Zorgvuldig beheren

Eindbeoordeling materiaalrisico	Laag materiaalrisico en/of verlaagde kans op vezelvrijgave
---------------------------------	--

Gebondenheid	Categorie 1: hechtgebonden in oorsprong
Asbestsoort (vezeltype)	Crocidoliet aanwezig
Asbestconcentratie	Laag (< 50%)
Afschermingsgraad van het gehele materiaal	Geheel of deels vrij aan de binnenlucht, maar geen contact met binnenluchtstromen
Toestand van het materiaal	Onbeschadigd, niet verweerd

Beschrijving	Glasal deurpaneel
Omgeving	Buiten
Primaire drager	Wandopening verticaal (raam, deur, ...)
Asbestmateriaal	Plaat, paneel, tablet - Geëmailleerd, type Glasal
Bindmiddel van asbestmateriaal	Cement
Gebondenheid op basis van bindmiddel	Hecht
Hoeveelheid (oppervlakte - dikte - aantal)	<ul style="list-style-type: none">• 0,75 m² - 3,00 cm - 2 stuks
Totaal volume	0,045 m ³
Eenvoudig bereikbaar	Ja
Bevestigingswijze	<ul style="list-style-type: none">• Geklemd• Verlijmd, ingegoten, versmeerd
Identificatiemethode	<p>De asbestdeskundige beoordeelt het materiaal als asbestverdacht en dus asbesthoudend, en dit zonder monstername.</p> <p>Motivatie: De monstername brengt andere schade aan dan schade die inherent is aan de monstername.</p>
Destructieve handeling voor identificatie	Nee
Opmerking	De hoeveelheid is een zo nauwkeurig mogelijke opmeting. Hieraan kunnen evenwel geen rechten worden ontleend.

- Zorg voor een veilig beheer. Vermijd het beschadigen van het asbestmateriaal. Controleer de toestand jaarlijks op wijzigingen.
- Voer bijkomende staalname(s) uit.

- Eenvoudige handelingen: mag via doe-het-zelf of door werknemer(s) met opleidingsattest eenvoudige handelingen
Deze toepassing kan door een aannemer die over een opleidingsattest eenvoudige handelingen beschikt of door een particulier (doe-het-zelf), verwijderd worden indien er geen verhoogd risico op vrijgave van asbestvezels (max. concentratie 0,01 vezels/cm³ - CODEX Art. VI.3-54) ontstaat en de toepassing voorafgaand wordt gefixeerd/bevochtigd; de individuele elementen zonder machinale werktuigen (boormachine, slijpschijf, hogedrukreiniger,...) en zonder breken of gooien een voor een losgemaakt worden; en ten slotte dubbel en luchtdicht verpakt weggevoerd worden naar een erkend afvalpunt (recyclagepark).

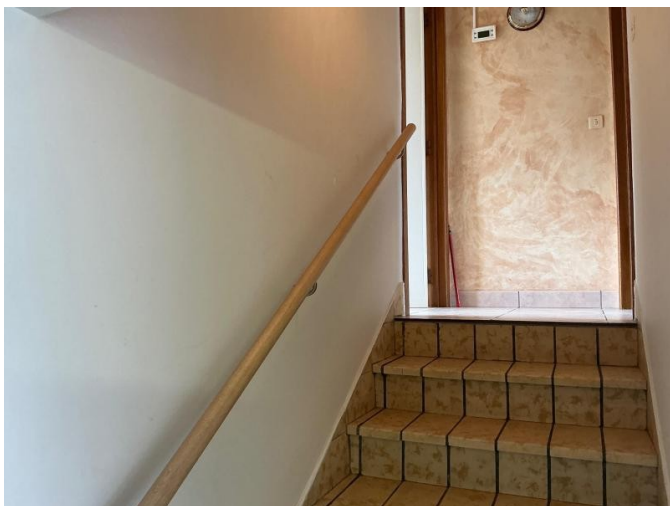
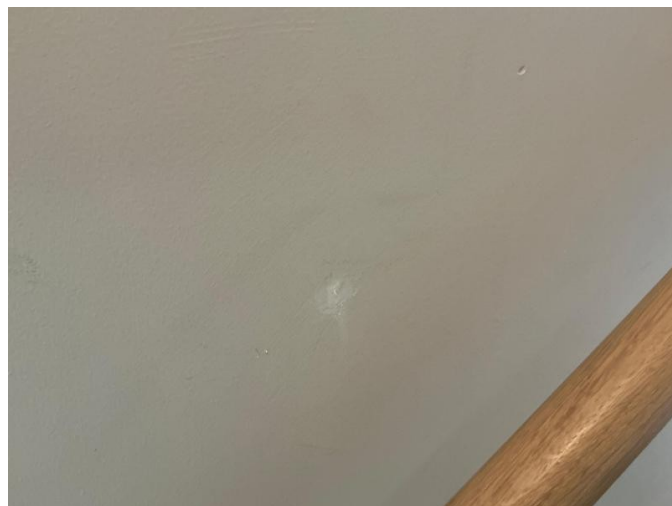
Fiche 3: Pleisterwerk wanden

Geen asbest

#	Type	Referentie	Resultaat
3.1	Mengmonster	170426B1	Geen asbest

Beschrijving	Pleisterwerk wanden
Omgeving	Binnen
Primaire drager	Binnenwand
Bindmiddel van materiaal	Gips - kalk
Gebondenheid op basis van bindmiddel	Niet-hechtgebonden
Hoeveelheid (oppervlakte - dikte - aantal)	• 300,00 m ² - 1,00 cm - 1 stuk
Totaal volume	3,00 m ³
Identificatiemethode	Een monstername door de asbestdeskundige met laboanalyse door een asbestlabo.
Destructieve handeling voor identificatie	Nee
Opmerking	<p>De hoeveelheid is een zo nauwkeurig mogelijke opmeting. Hieraan kunnen evenwel geen rechten worden ontleend. Waar mogelijk, wordt staalname uitgevoerd conform het inspectieprotocol: in een droge ruimte zoals een slaapkamer, in een natte ruimte zoals een keuken of badkamer, in een traphal en in een stookruimte.</p> <p>Er werd een staal genomen in de keuken, in de gang naar de kelder, in de living. De stookruimte is niet voorzien van pleisterwerk. Hier kon geen staal worden genomen.</p>

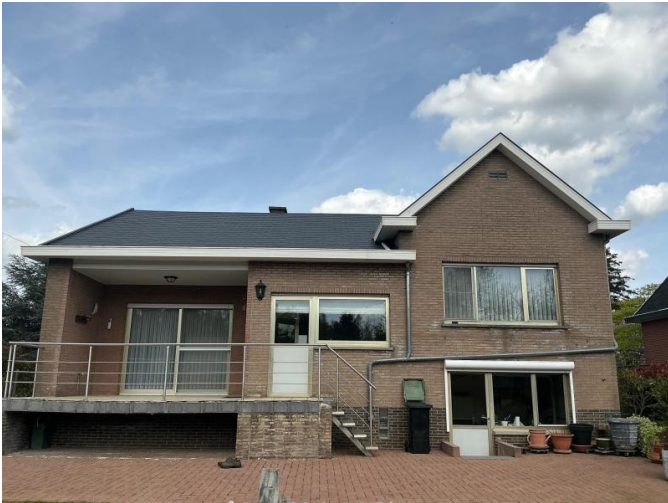
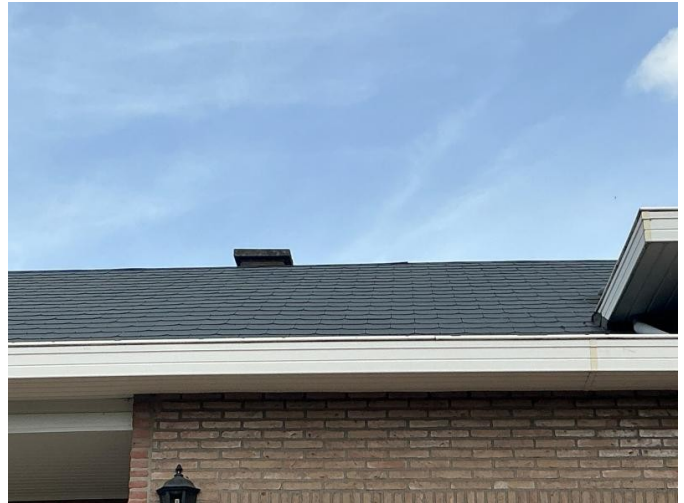
Fiche 4: Dak bestaande uit leien

Geen asbest

Beschrijving	Dak bestaande uit leien
Omgeving	Buiten
Primaire drager	Schuin dak
Bindmiddel van materiaal	Cement
Gebondenheid op basis van bindmiddel	Hecht
Hoeveelheid (oppervlakte - aantal)	• 140,00 m ² - 1 stuk
Totale oppervlakte	140,00 m ²
Identificatiemethode	De asbestdeskundige gebruikt een bewijsdocument andere dan een bestaande laboanalyse, met bevestiging door vaststelling en expertise en dit zonder monstername.
Destructieve handeling voor identificatie	Nee
Opmerking	Het dak werd vernieuwd in 2016. De gebruikte leien zijn nieuw en bevatten geen asbest.
