Asbestinventarisatetest

Krabbegem 25A, 9260 Wichelen

Attestnummer : 20260423-000504.000

Uitgegeven op : 23.04.2026

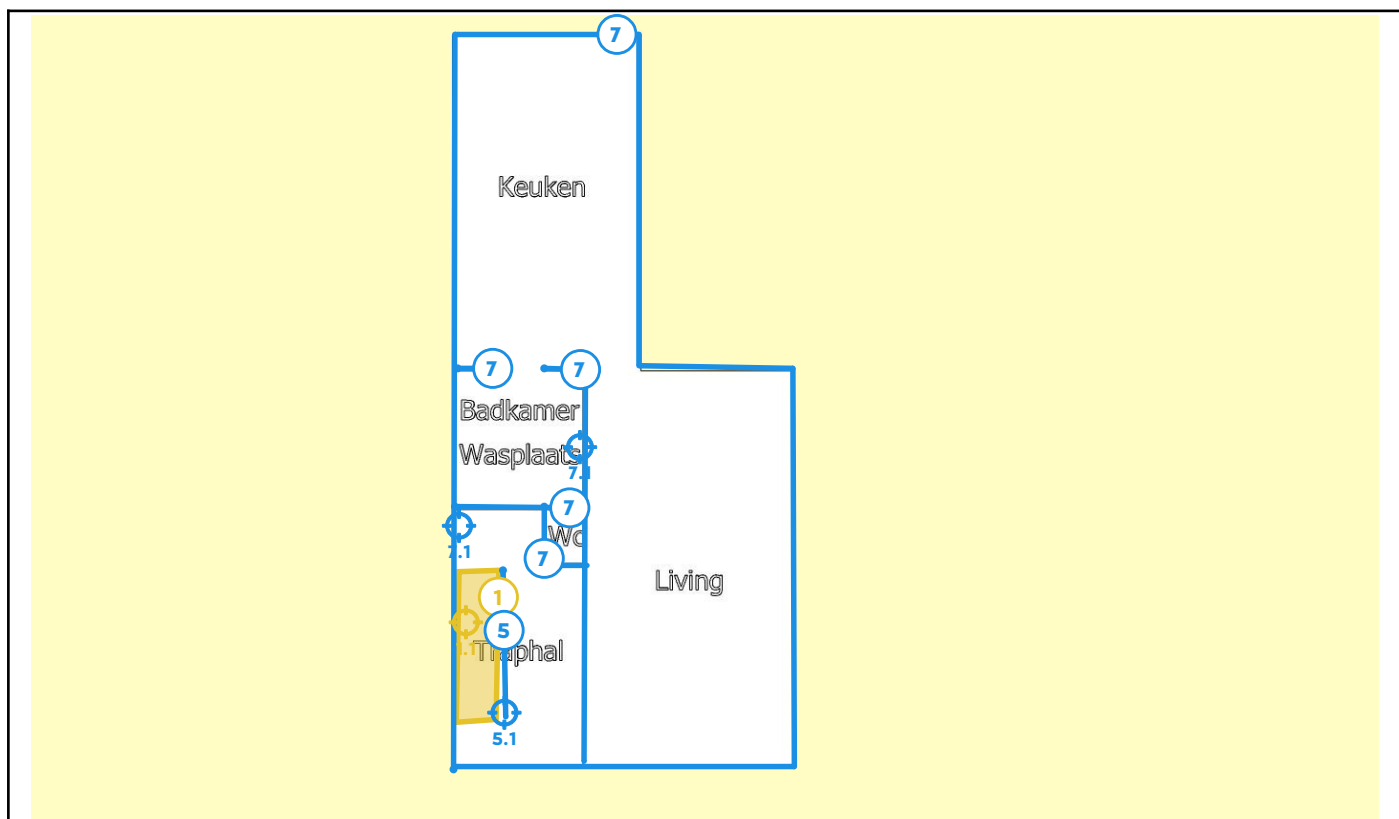
Plan 1.1: Gelijkvloers

Beschrijving	Type	Actie
1. Trap type massal	Asbestmateriaal	Zorgvuldig beheren
1.1 Code: 4	Puntmonster	-
5. Bakeliet(achtige) trapeuning	Geen asbest	-
5.1 Code: 5	Puntmonster	-
7. Pleisterwerk wanden	Geen asbest	-
7.1 Code: 1	Mengmonster	-

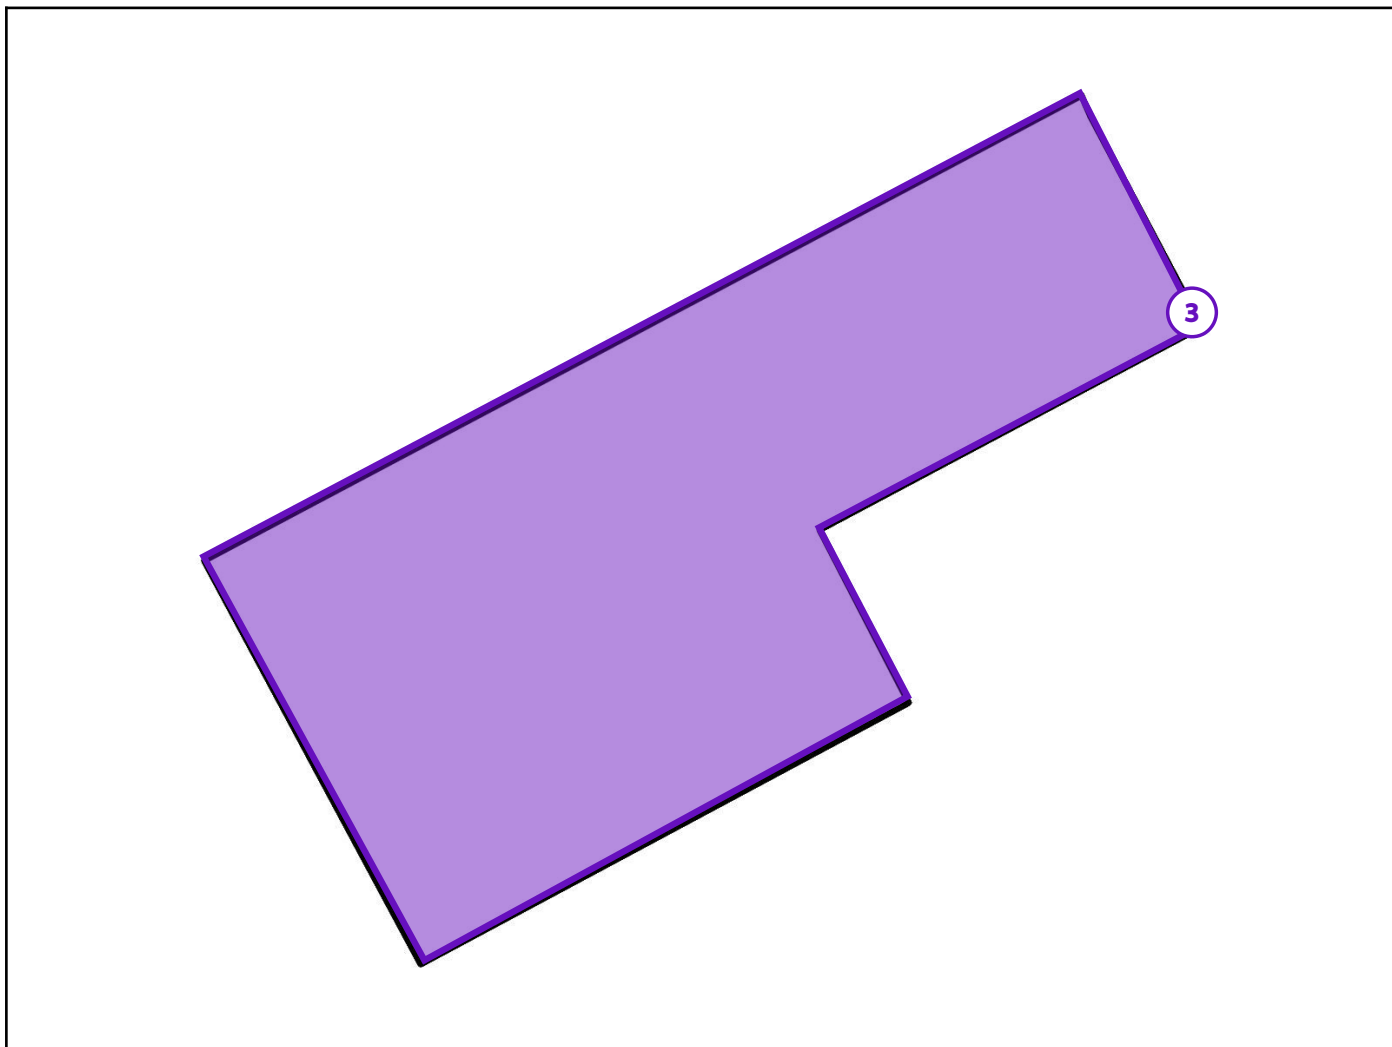
Plan 1.6: Hoofdgebouw plan

Beschrijving	Type	Actie
3. Faiencelijmen en/of vloerlijmen en lijmlagen in het algemeen	Advies	-

In de eenheid zijn faience, vloeren en/of vloerbedekkingen aanwezig, maar er kon niet worden vastgesteld hoe deze bevestigd werden. Deze kunnen geplaatst zijn met asbesthoudende lijmen. Hetzelfde geldt voor lijmlagen in het algemeen.

Alvorens over te gaan tot verwijdering/verbouwing dient destructief onderzoek uitgevoerd te worden. Er dient extra voorzichtigheid geboden te worden in geval van donkerbruine of zwarte lijmen. Het is aan te raden om bijkomende stalen te laten nemen.

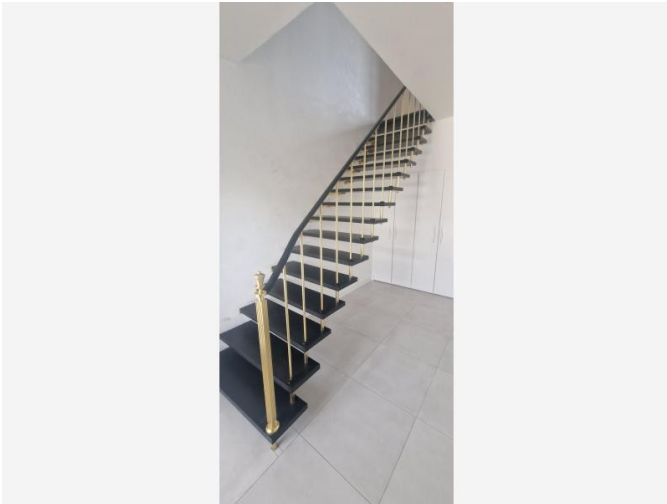
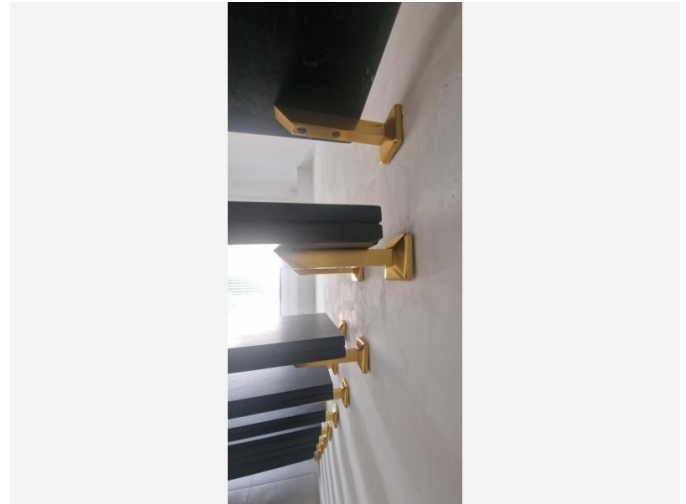
Het asbestmateriaal valt onder de mijlpaal van 2040.

Eindbeoordeling materiaalrisico	Zeer laag materiaalrisico en/of zeer lage kans op vezelvrijgave
---------------------------------	---

Gebondenheid	Categorie 1: hechtgebonden in oorsprong
Asbestsoort (vezeltype)	Alleen chrysotiel aanwezig
Asbestconcentratie	Laag (< 50%)
Afschermingsgraad van het gehele materiaal	Geheel of deels vrij aan de binnenlucht, maar geen contact met binnenluchtstromen
Toestand van het materiaal	Onbeschadigd, niet verweerd

#	Type	Referentie	Resultaat
1.1	Puntmonster	4	Chrysotiel

Beschrijving	Trap type massal
Omgeving	Binnen
Primaire drager	Trap
Asbestmateriaal	Plaat, paneel, tablet - Type Massal
Bindmiddel van asbestmateriaal	Cement
Gebondenheid op basis van bindmiddel	Hecht
Hoeveelheid (oppervlakte - dikte - aantal)	• 10,00 m ² - 3,00 cm - 1 stuk
Totaal volume	0,30 m ³
Eenvoudig bereikbaar	Ja
Bevestigingswijze	• Geschroefd
Identificatiemethode	Een monstername door de asbestdeskundige met laboanalyse door een asbestlabo.
Destructieve handeling voor identificatie	Nee
Opmerking	De hoeveelheid is een schatting.

- Zorg voor een veilig beheer. Vermijd het beschadigen van het asbestmateriaal. Controleer de toestand jaarlijks op wijzigingen.

- Eenvoudige handelingen: mag via doe-het-zelf of door werknemer(s) met opleidingsattest eenvoudige handelingen
Deze toepassing kan door een aannemer die over een opleidingsattest eenvoudige handelingen beschikt of door een particulier (doe-het-zelf), verwijderd worden indien er geen verhoogd risico op vrijgave van asbestvezels (max. concentratie 0,01 vezels/cm³ - CODEX Art. VI.3-54) ontstaat en de toepassing voorafgaand wordt gefixeerd/bevochtigd; de individuele elementen zonder machinale werktuigen (boormachine, slijpschijf, hogedrukreiniger,...) en zonder breken of gooien een voor een losgemaakt worden; en ten slotte dubbel en luchtdicht verpakt weggevoerd worden naar een erkend afvalpunt (recyclagepark).

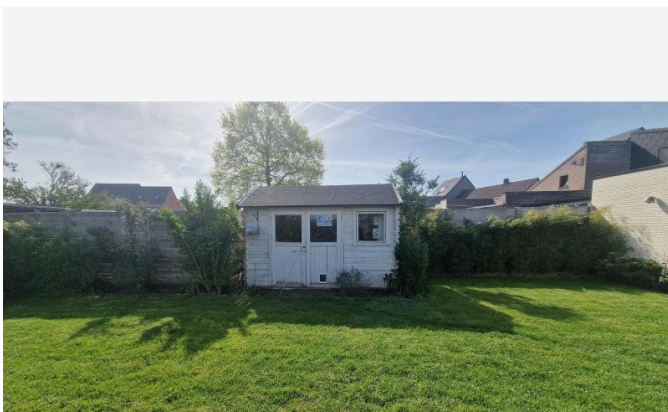
Situeringsfoto

Uitgesloten van inspectie

Bouwjaar: 2020

Constructies gebouwd vanaf 2001 moeten niet onderzocht worden

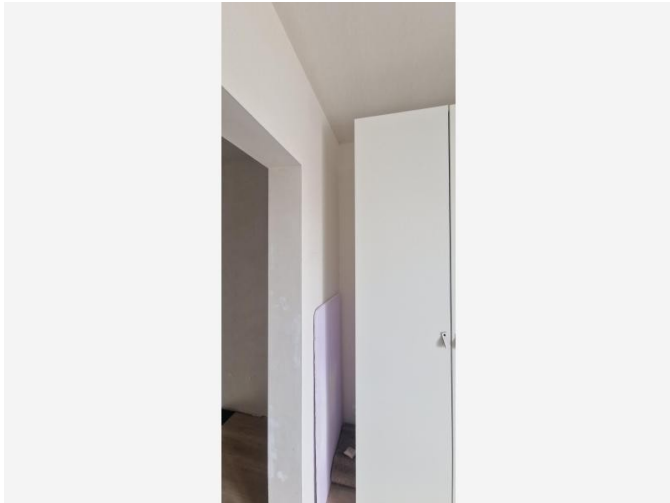
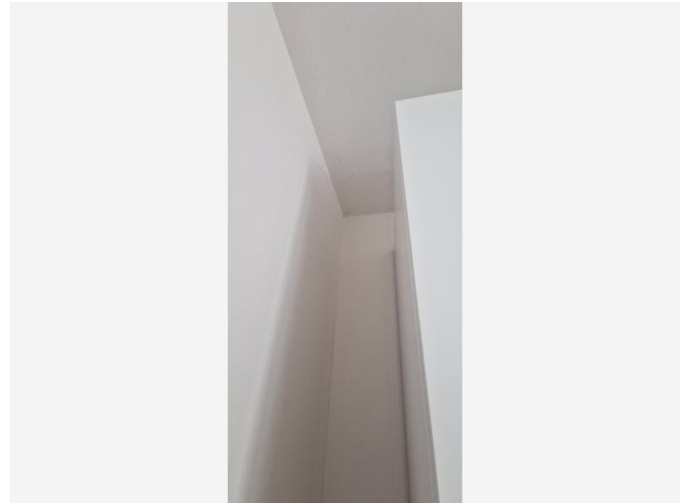
Fiche 4: Pleisterwerk plafonds

Geen asbest

#	Type	Referentie	Resultaat
4.1	Mengmonster	2	Geen asbest

Beschrijving	Pleisterwerk plafonds
Omgeving	Binnen
Primaire drager	Plafond
Bindmiddel van materiaal	Gips - kalk
Gebondenheid op basis van bindmiddel	Niet-hechtgebonden
Hoeveelheid (oppervlakte - dikte - aantal)	• 226,00 m ² - 1,00 cm - 1 stuk
Totaal volume	2,26 m ³
Identificatiemethode	Een monstername door de asbestdeskundige met laboanalyse door een asbestlabo.
Destructieve handeling voor identificatie	Nee
Opmerking	De hoeveelheid is een schatting. Verplichte staalnames werden uitgevoerd conform het inspectieprotocol: in een droge ruimte, in een natte ruimte (keuken of badkamer), in een traphal. Er is geen stookplaats aanwezig.

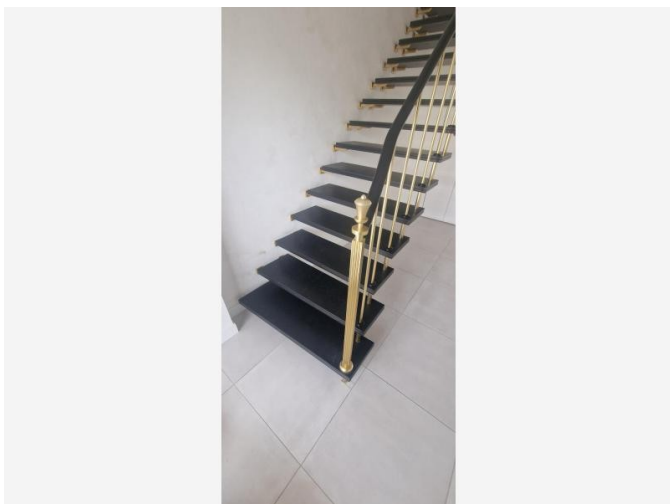
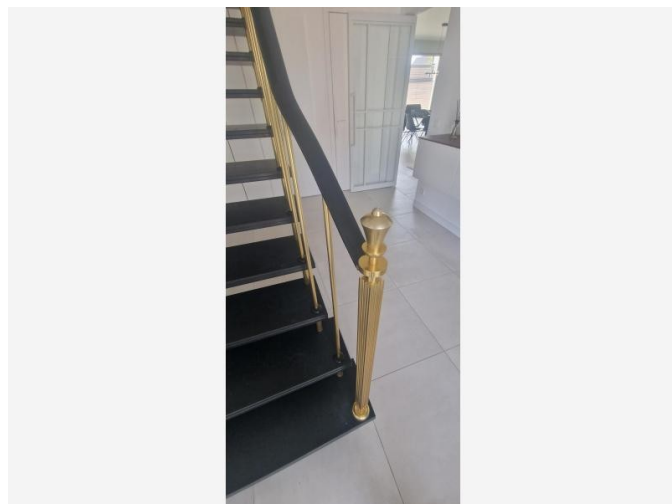
Fiche 5: Bakeliet(achtige) trapleuning

Geen asbest

#	Type	Referentie	Resultaat
5.1	Puntmonster	5	Geen asbest

Beschrijving	Bakeliet(achtige) trapleuning
Omgeving	Binnen
Primaire drager	Trapleuning
Bindmiddel van materiaal	Kunststof of -hars
Gebondenheid op basis van bindmiddel	Hecht
Hoeveelheid (oppervlakte - dikte - aantal)	• 1,00 m ² - 0,50 cm - 1 stuk
Totaal volume	0,005 m ³
Identificatiemethode	Een monstername door de asbestdeskundige met laboanalyse door een asbestlabo.
Destructieve handeling voor identificatie	Nee
Opmerking	De hoeveelheid is een schatting.

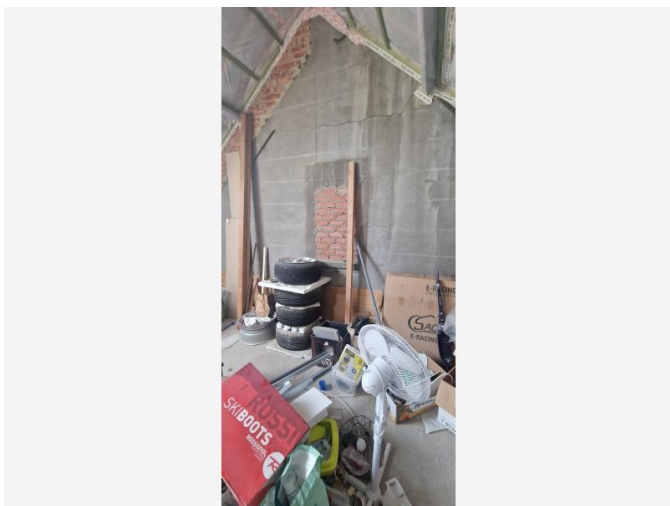
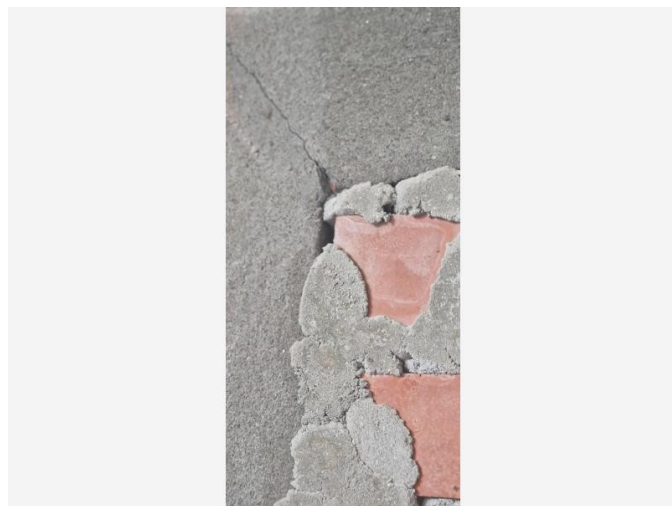
Fiche 6: Cementen smeerlaag zolder

Geen asbest

#	Type	Referentie	Resultaat
6.1	Mengmonster	3	Geen asbest

Beschrijving	Cementen smeerlaag zolder
Omgeving	Binnen
Primaire drager	Binnenwand
Bindmiddel van materiaal	Cement
Gebondenheid op basis van bindmiddel	Hecht
Hoeveelheid (oppervlakte - dikte - aantal)	• 19,00 m ² - 1,00 cm - 1 stuk
Totaal volume	0,19 m ³
Identificatiemethode	Een monstername door de asbestdeskundige met laboanalyse door een asbestlabo.
Destructieve handeling voor identificatie	Nee
Opmerking	De hoeveelheid is een schatting.

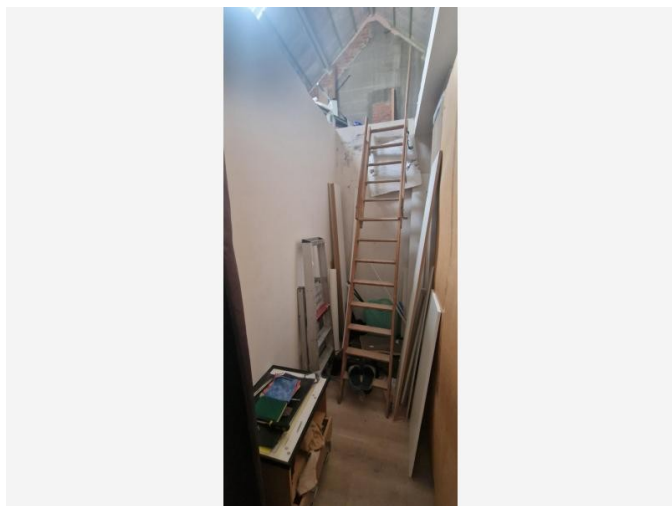
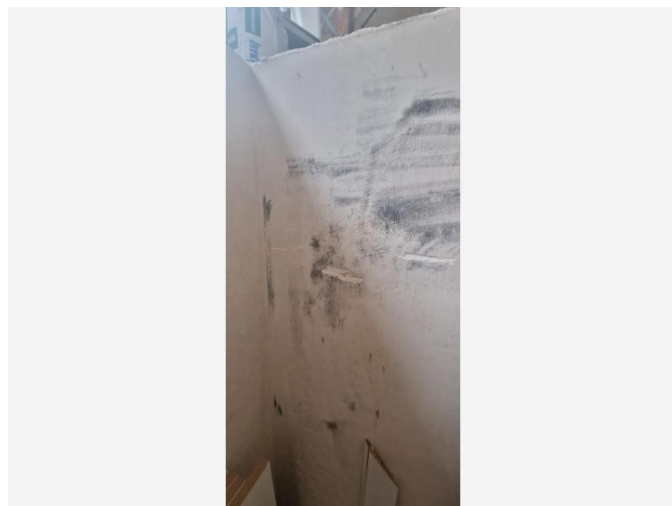
Geen asbest

#	Type	Referentie	Resultaat
7.1	Mengmonster	1	Geen asbest

Beschrijving	Pleisterwerk wanden
Omgeving	Binnen
Primaire drager	Binnenwand
Bindmiddel van materiaal	Gips - kalk
Gebondenheid op basis van bindmiddel	Niet-hechtgebonden
Hoeveelheid (oppervlakte - dikte - aantal)	• 429,00 m ² - 1,00 cm - 1 stuk
Totaal volume	4,29 m ³
Identificatiemethode	Een monstername door de asbestdeskundige met laboanalyse door een asbestlabo.
Destructieve handeling voor identificatie	Nee
Opmerking	De hoeveelheid is een schatting. Verplichte staalnames werden uitgevoerd conform het inspectieprotocol: in een droge ruimte, in een natte ruimte (keuken of badkamer), in een traphal. Er is geen stookruimte aanwezig.

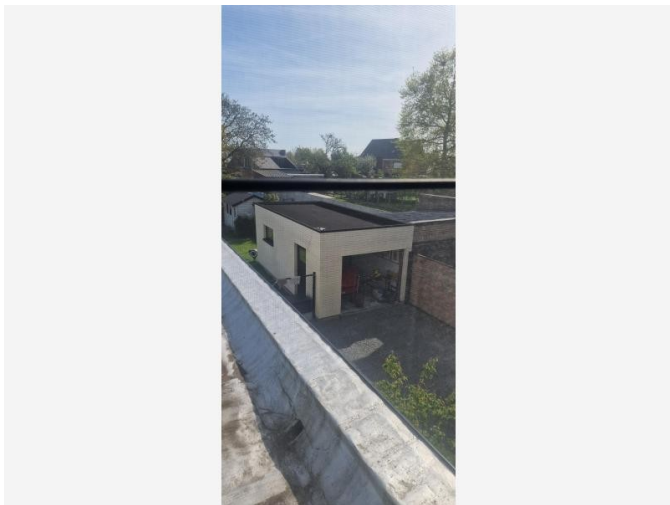
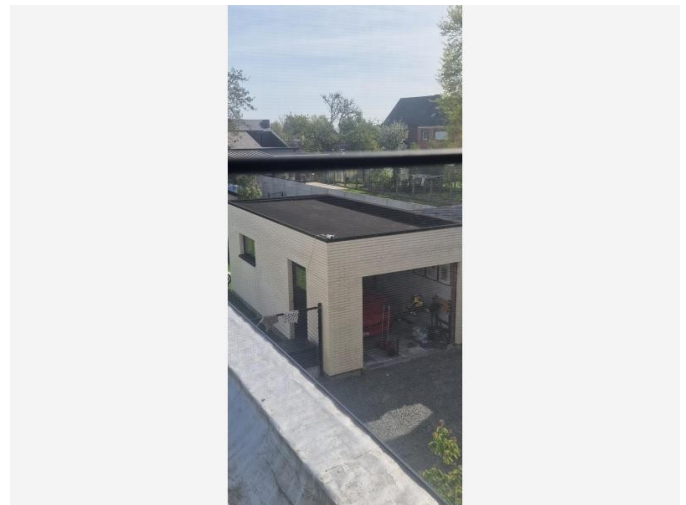
Beschrijving	Notitie	Terug te vinden op plannen
Fiche 8: Dakbedekking platte daken (niet verdacht)	De dakbedekkingen zijn niet asbestverdacht (uitbouw keuken en garage). Ze werden gerenoveerd na 2000. Het is niet uitgesloten dat de dakbedekking werd gelegd op bestaande, mogelijk asbestverdachte roofing of dat er nog asbesthoudende lijmlagen aanwezig zijn. Bij werken, laat dit controleren.	-
Fiche 9: Cementlaag/smeerlaag garage	De cementen smeerlaag in de garage werd na 2000 geplaatst en is niet asbestverdacht, gebaseerd op een aangereikt bewijsstuk.	Plan 3.1: Garage plan
