# Asbestinventarisatetest

Mosdijk 12/4, 2500 Lier

Attestnummer : 20250115-000440.000

Uitgegeven op : 15.01.2025

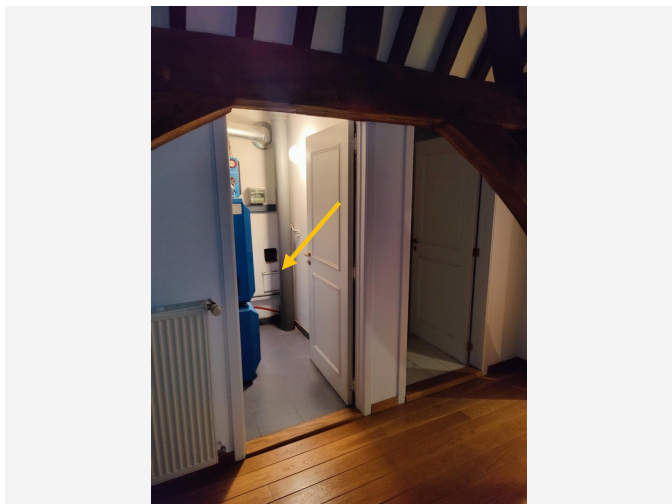
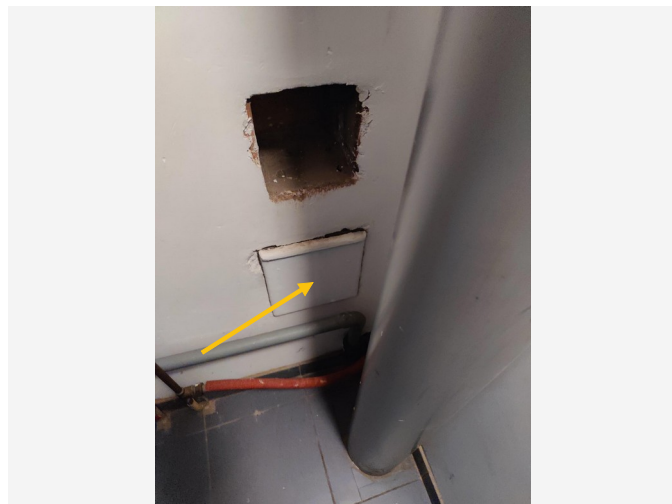
Het asbestmateriaal valt onder de mijlpaal van 2040.

| Eindbeoordeling materiaalisico | Laag materiaalisico en/of verlaagde kans op vezelvrijgave |

| Gebondenheid | Categorie 1: hechtgebonden in oorsprong |
| Asbestsoort (vezeltype) | Alleen chrysotiel |
| Toestand van het materiaal | Licht beschadigd, licht verweerd. Intact calciumsilicaatmateriaal of categorie III 'gebondenheid' |

| # | Type | Referentie | Resultaat |
|---|---|---|---|
| 1.1 | Puntmonster | 2A | Chrysotiel |

| Beschrijving | Schoorsteenluikje |
| Asbestmateriaal | Brandwerende afsluiting (prefab geheel) - Luik |

- Zorg voor een veilig beheer. Vermijd het beschadigen van het asbestmateriaal. Controleer de toestand jaarlijks op wijzigingen.

- Eenvoudige handelingen: mag via doe-het-zelf of door werknemer(s) met opleidingsattest eenvoudige handelingen  
Hoe verwijder ik als particulier asbest? Voordat u begint met het verwijderen van asbest, is het belangrijk dat u de juiste voorzorgsmaatregelen neemt. Te treffen maatregelen in dit specifiek geval zijn onder andere dat u beschermende kledij aantrekt, zoals een aansluitend masker (FFP3 klasse), handschoenen. Daarnaast is het belangrijk dat u de onderliggende vloer of materialen afdekt met een folie of vuilniszak om eventueel loskomende stukken op te vangen, moest het luikje klemmen. Tijdens het verwijderen is het van belang dat u geen grote werktuigen gebruikt die veel stof veroorzaken, maar slechts een tang of schoevendraaier en daarbij het materiaal niet breekt.

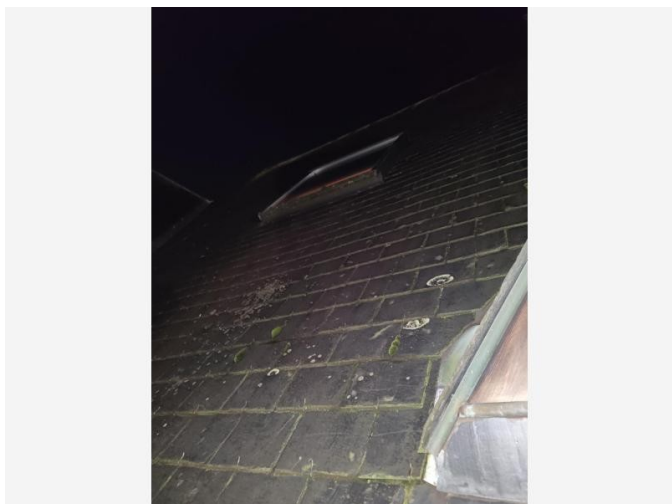
Vrije foto

Leien hoofddak niet opgenomen in attest. Behoort tot gemeenschappelijke delen.

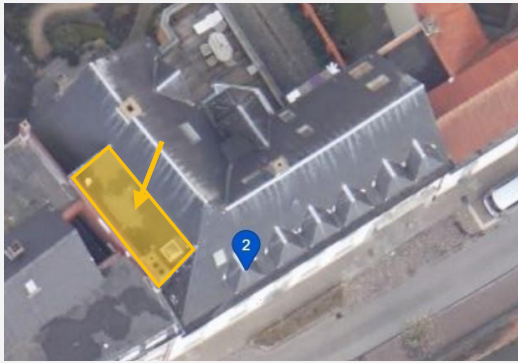
Vrije foto

Roofing plat dak stookplaats / badkamers niet opgenomen in attest, behoort tot gemeenschappelijke delen.

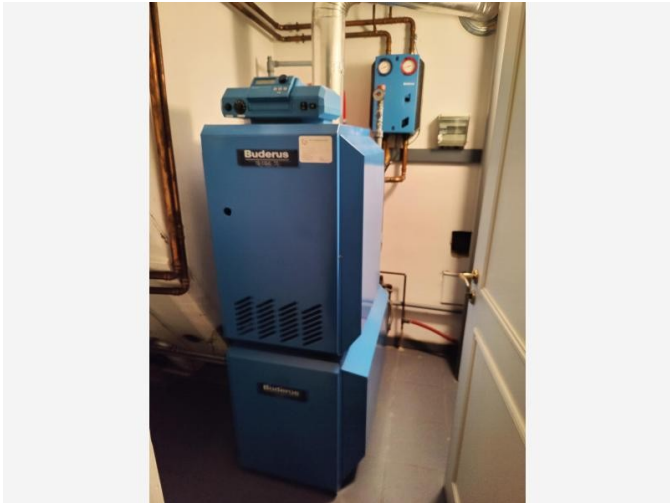
Vrije foto

Verwarmingsketel buderus, bouwjaar 1996. Niet asbestverdacht.

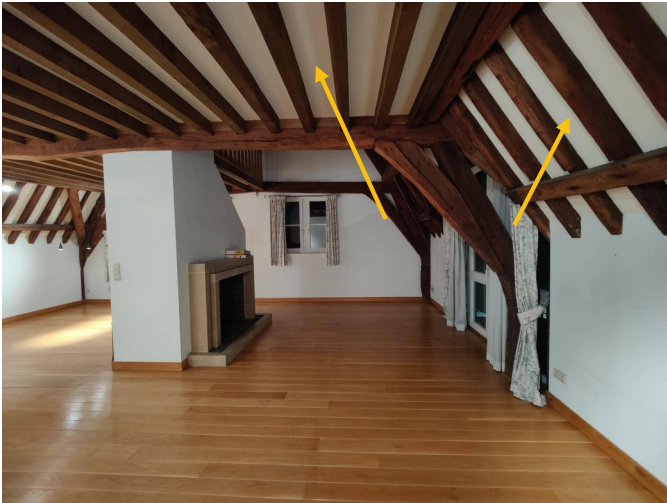
Vrije foto

Geen pleisterwerk op plafonds, allemaal gypoc.

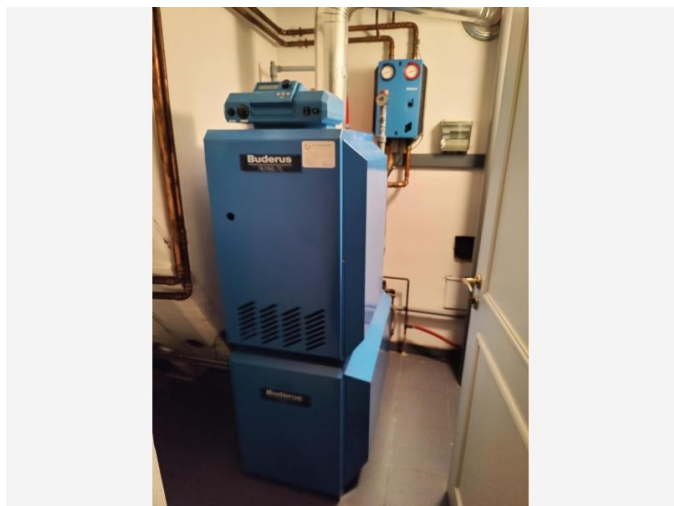
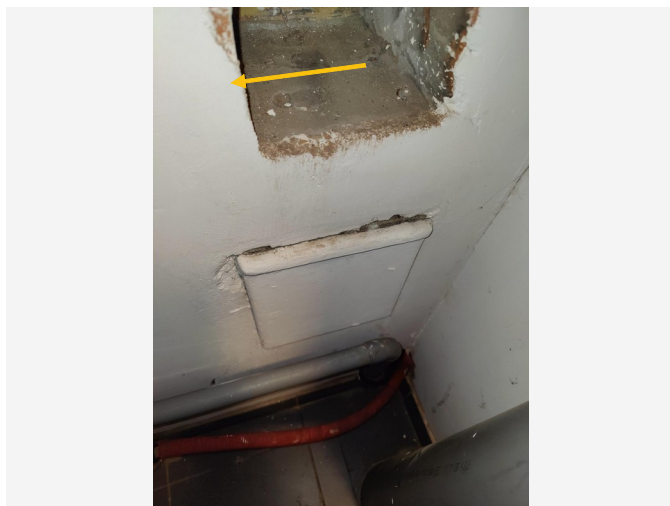
## Fiche 6: Pleisterwerk muren

Geen asbest

| # | Type | Referentie | Resultaat |
|---|---|---|---|
| 6.1 | Mengmonster | 1A | Geen asbest |

| Opmerking | Staalnames:<br><br>- Natte ruimte: OK<br><br>- Stookplaats: OK<br><br>- Trappenhal: OK<br><br>- Individuele ruimte: OK |

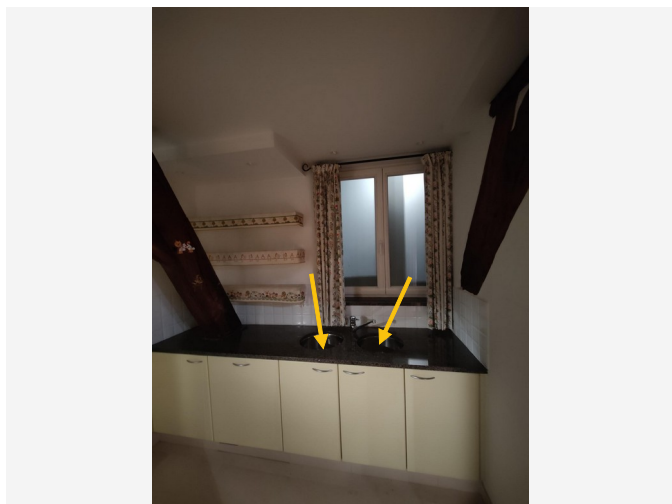
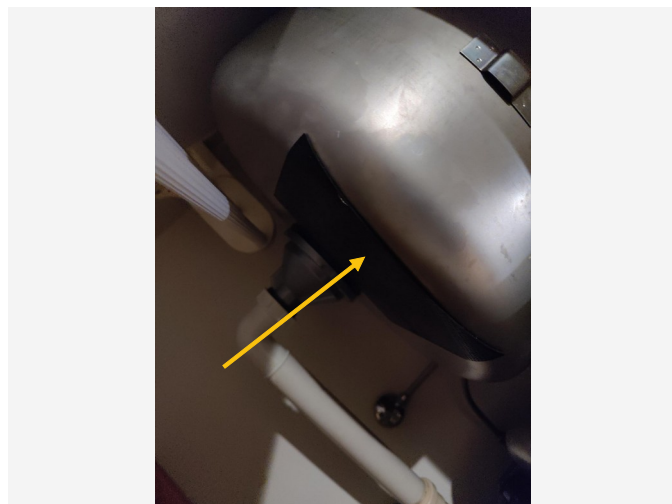
## Fiche 7: Bitumen laag gootsteen

Geen asbest

| # | Type | Referentie | Resultaat |
|---|---|---|---|
| 7.1 | Puntmonster | 3A | Geen asbest |
