# Asbestinventarisatetest

11362M0253/00V000

Attestnummer : 20260426-000125.000

## Niet-asbestveilig

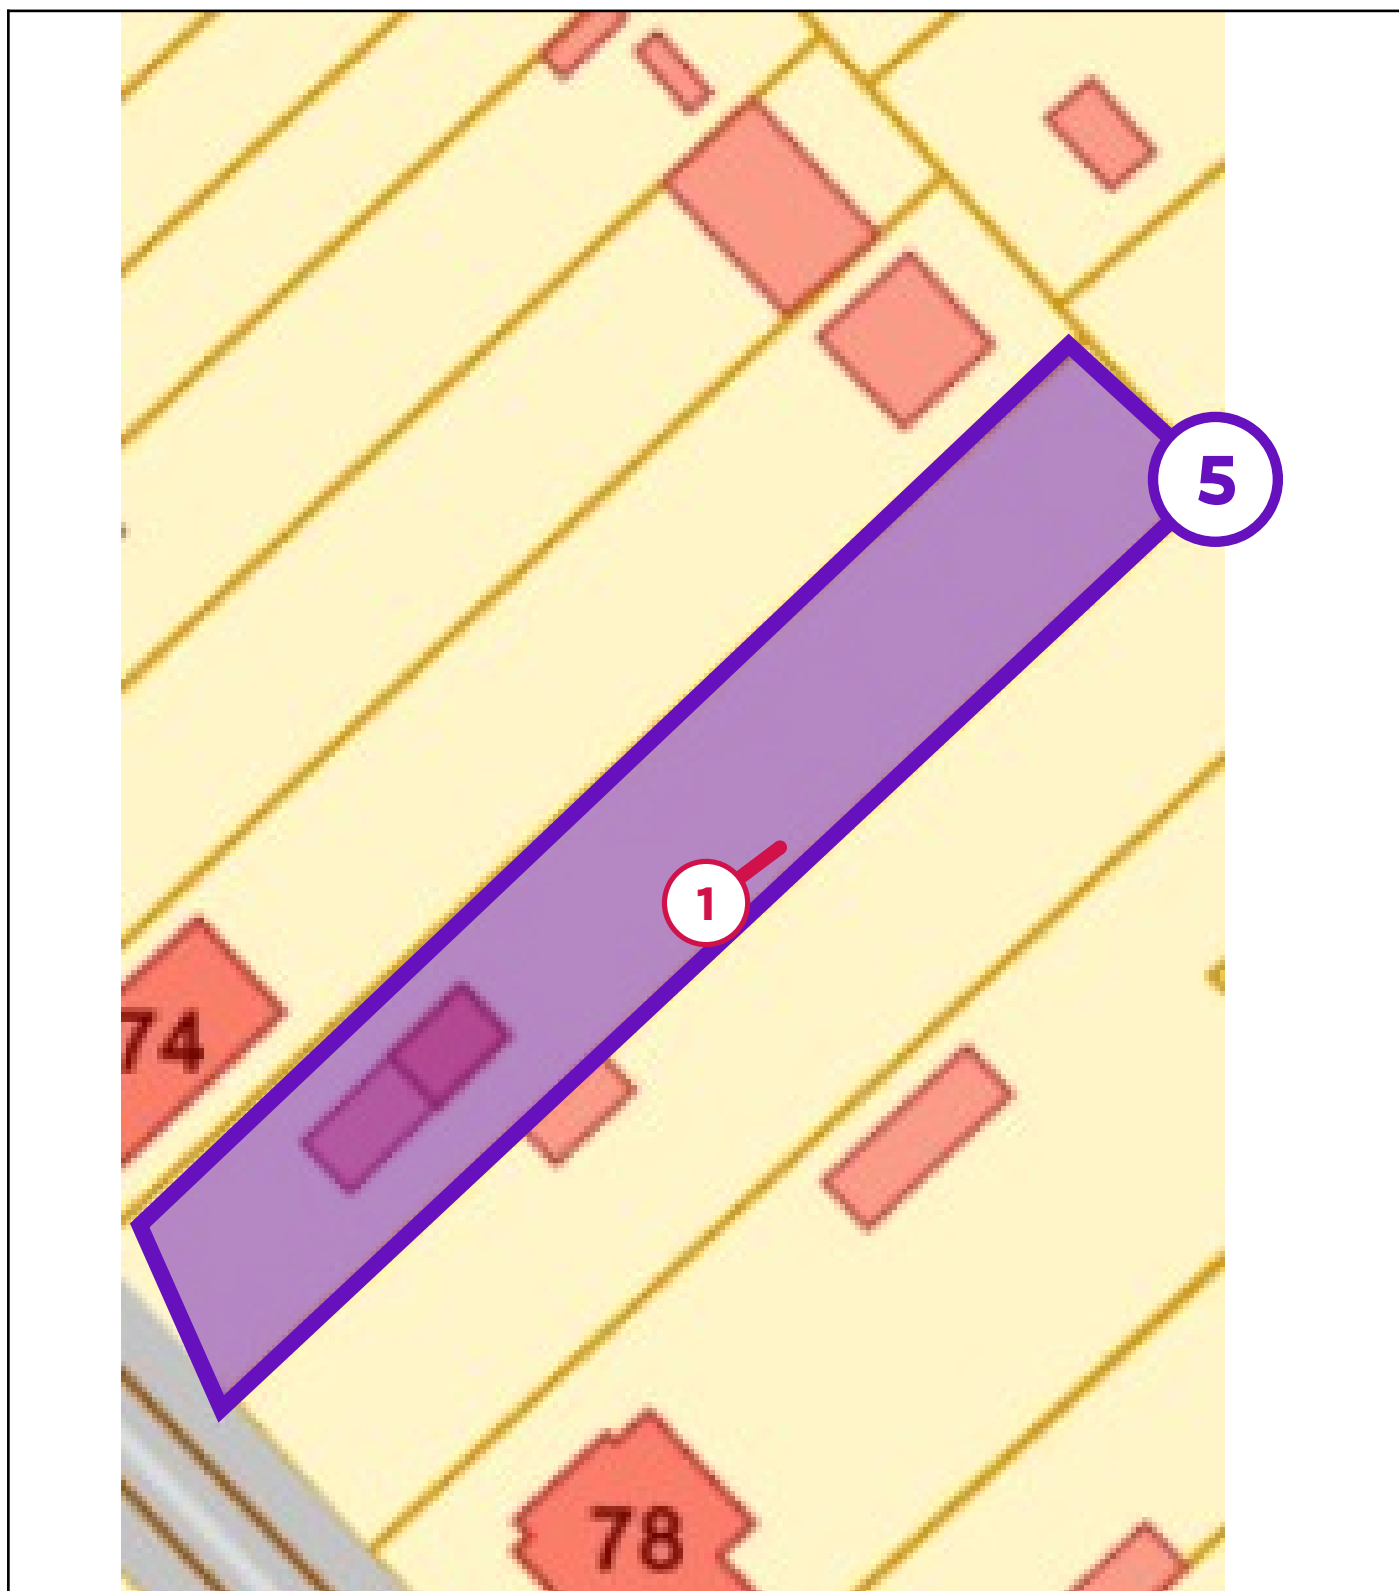
## Plan 2.1: Vaststellingen buiten de constructies

1. Afval asbestcementplaten	Asbestmateriaal	Dringend verwijderen
5. Overwoekerende vegetatie, onderzoek onmogelijk	Beperking	-

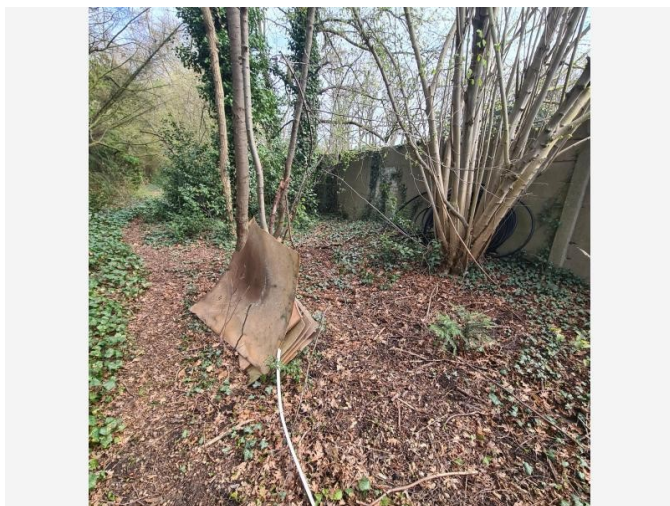
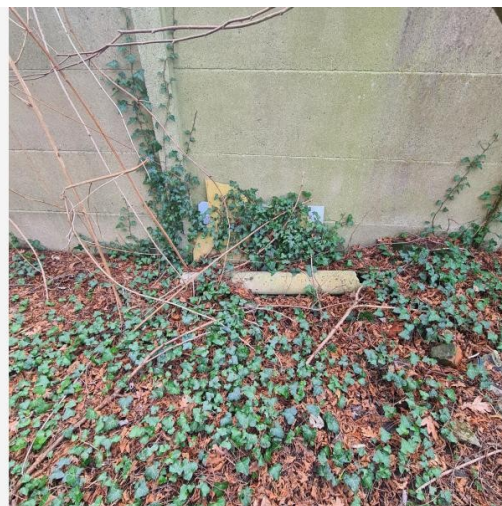
Het asbestmateriaal valt onder de mijlpaal van 2040.

**Dringend verwijderen**

<b>Beschrijving</b>	Afval asbestcementplaten
<b>Type afvalstof</b>	Betreft stock-voorraad of gedemonteerde asbestmaterialen
<b>Aanwezige resten</b>	
<b>Omgeving</b>	Buiten
<b>Primaire drager</b>	Bodem
<b>Asbestmaterialen</b>	<ul style="list-style-type: none"><li>• Dak- en gevelbekleding - Golfplaat</li></ul>
<b>Bindmiddel van asbestmateriaal</b>	Cement
<b>Gebondenheid op basis van bindmiddel</b>	Hecht
<b>Hoeveelheid (gewicht - aantal)</b>	<ul style="list-style-type: none"><li>• 10,00 kg - 1 stuk</li></ul>
<b>Totaal gewicht</b>	10,00 kg
<b>Eenvoudig bereikbaar</b>	Ja
<b>Identificatiemethode</b>	De asbestdeskundige beoordeelt het materiaal als asbestverdacht en dus asbesthoudend, en dit zonder monstername.
<b>Opmerking</b>	De hoeveelheid is een zo nauwkeurig mogelijke opmeting, waar evenwel kleine afwijkingen op mogelijk zijn.

- Verwijder het asbestafval.
- Voer bijkomende staalname(s) uit.

Voorstel van verwijderingsmethode

- Eenvoudige handelingen: mag via doe-het-zelf of door werknemer(s) met opleidingsattest eenvoudige handelingen  
Deze toepassing mag door een aannemer die over een opleidingsattest eenvoudige handelingen beschikt of door een particulier (doe-het-zelver), verwijderd worden indien er geen verhoogd risico op vrijgave van asbestvezels (max. concentratie 0,01 vezels/cm<sup>3</sup> - CODEX Art. VI.3-54) ontstaat en de toepassing voorafgaand wordt gefixeerd/bevochtigd. De individuele elementen moeten zonder machinale werktuigen (boormachine, slijpschijf, hogedrukreiniger, ã ¶ ¡) en zonder breken of gooien een voor een losgemaakt worden en dubbel en luchtdicht verpakt afgevoerd worden naar een erkend afvalpunt (recyclagepark). Daar moeten ze voorzichtig in de container voor asbestafval worden gelegd. Op het recyclagepark worden uitsluitend hechtgebonden asbestmaterialen aanvaard. Niet-hechtgebonden asbestmaterialen kunnen enkel bij een erkend asbestverwijderaar of asbestafvalverwerker worden aangeboden.

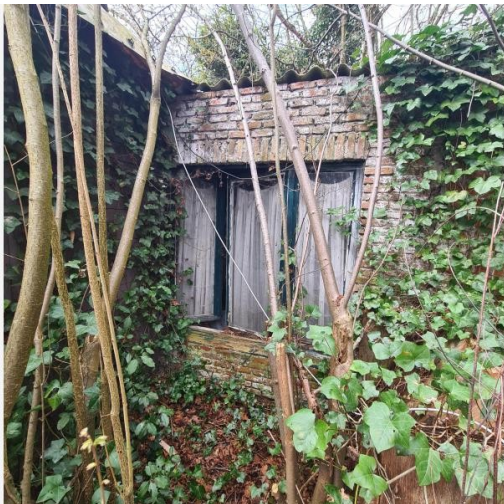
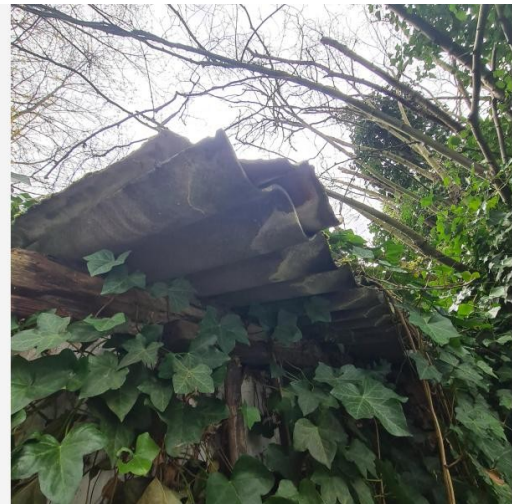
Het asbestmateriaal valt onder de mijlpaal van 2034.

Verwijderen

Eindbeoordeling materiaalrisico	Verhoogd materiaalrisico en/of verhoogde kans op vezelvrijgave
---------------------------------	--

Gebondenheid	Categorie 1: hechtgebonden in oorsprong
Asbestsoort (vezeltype)	Crocidoliet aanwezig
Asbestconcentratie	Laag (< 50%)
Afschermingsgraad van het gehele materiaal	Geheel of deels vrij aan de buitenlucht, maar geen contact met binnenlucht
Toestand van het materiaal	Matig beschadigd, matig verweerd

#	Type	Referentie	Resultaat
2.1	Puntmonster	2. Goflplaat	Crocidoliet, Chrysotiel

Beschrijving	Golfplaat
Omgeving	Buiten
Primaire drager	Schuin dak
Asbestmateriaal	Dak- en gevelbekleding - Golfplaat
Bindmiddel van asbestmateriaal	Cement
Gebondenheid op basis van bindmiddel	Hecht
Hoeveelheid (oppervlakte - aantal)	<ul style="list-style-type: none"><li>• 50,00 m<sup>2</sup> - 1 stuk</li></ul>
Totale oppervlakte	50,00 m <sup>2</sup>
Eenvoudig bereikbaar	Ja
Bevestigingswijze	<ul style="list-style-type: none"><li>• Geschroefd</li></ul>
Identificatiemethode	Een monstername door de asbestdeskundige met laboanalyse door een asbestlabo.
Destructieve handeling voor identificatie	Nee
Opmerking	Het voorste en achterste gedeelte is voorzien van golfplaten.

- Zorg voor een veilig beheer. Vermijd het beschadigen van het asbestmateriaal. Controleer de toestand jaarlijks op wijzigingen.
- Hemelwater dat afspoelt van asbestcement daken of gevels kan asbestdeeltjes bevatten. Gebruik het enkel voor gesloten circuits (bv. spoelen toiletten). Reinig na het vervangen van het dak of de gevel de dakgoten en regenwaterput of -ton om asbesthoudend sediment of slib te verwijderen

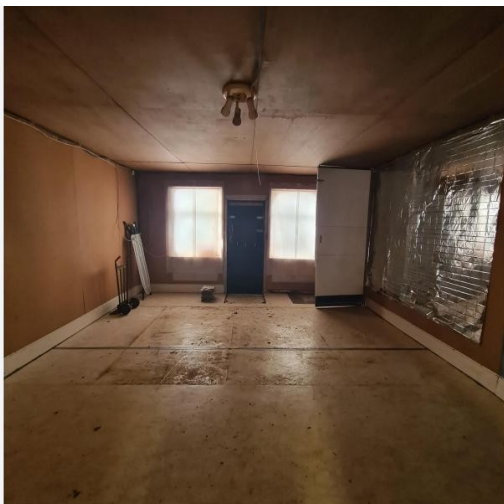
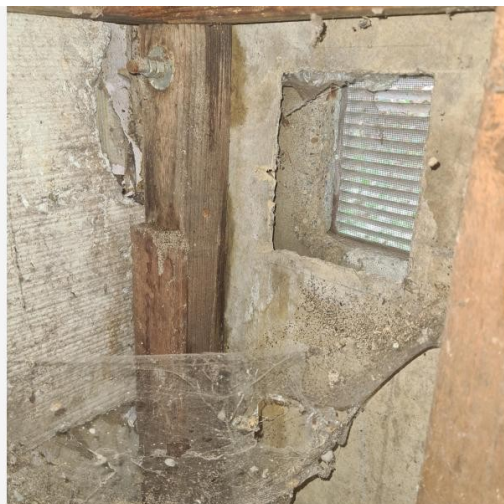
Het asbestmateriaal valt onder de mijlpaal van 2040.

Zorgvuldig beheren

Eindbeoordeling materiaalrisico	Zeer laag materiaalrisico en/of zeer lage kans op vezelvrijgave
---------------------------------	---

Gebondenheid	Categorie 1: hechtgebonden in oorsprong
Asbestsoort (vezeltype)	Alleen chrysotiel aanwezig
Asbestconcentratie	Laag (< 50%)
Afschermingsgraad van het gehele materiaal	Stootvaste afscherming of omkasting
Toestand van het materiaal	Licht beschadigd, licht verweerd. Intacte calciumsilicaatplaat of materiaal met categorie 3-gebondenheid

#	Type	Referentie	Resultaat
3.1	Puntmonster	3. cementplaat	Chrysotiel

Beschrijving	Cementplaat
Omgeving	Binnen
Primaire drager	Wand buitenschil
Asbestmateriaal	Plaat, paneel, tablet - Type Menuiserite
Bindmiddel van asbestmateriaal	Cement
Gebondenheid op basis van bindmiddel	Hecht
Hoeveelheid (oppervlakte - dikte - aantal)	<ul style="list-style-type: none"><li>• 50,00 m<sup>2</sup> - 0,30 cm - 1 stuk</li></ul>
Totaal volume	0,15 m <sup>3</sup>
Eenvoudig bereikbaar	Nee <ul style="list-style-type: none"><li>• Verwijdering tast de bouwkundige integriteit aan.</li></ul>
Bevestigingswijze	<ul style="list-style-type: none"><li>• Geschroefd</li></ul>
Identificatiemethode	Een monstername door de asbestdeskundige met laboanalyse door een asbestlabo.
Destructieve handeling voor identificatie	Nee
Opmerking	In de living is een opening waar de cementplaat zichtbaar is, hier heb ik een staal genomen.

- Zorg voor een veilig beheer. Vermijd het beschadigen van het asbestmateriaal. Controleer de toestand jaarlijks op wijzigingen.
- Scherm in afwachting van verwijdering het asbestmateriaal af van luchtstromingen en verstoring: bijvoorbeeld door het te verpakken, te fixeren, af te dekken, signalisatie - afbakening aan te brengen, ...
- Zorg voor een veilig beheer en verwijder dit asbestmateriaal wanneer het bij werken eenvoudig bereikbaar wordt. Controleer de toestand jaarlijks op wijzigingen.

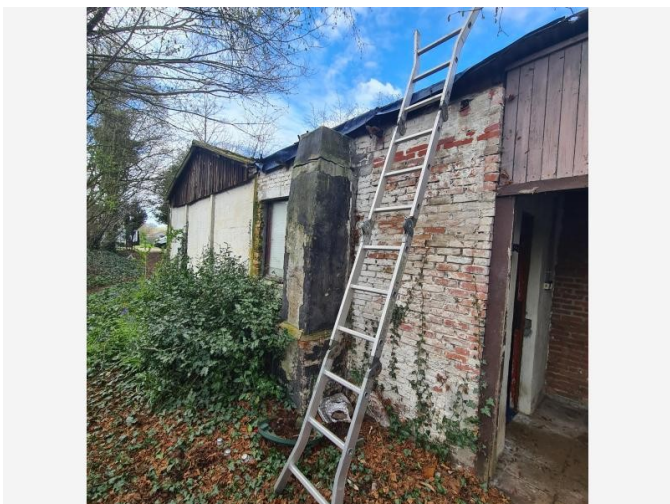
**Reden:** Het te onderzoeken materiaal situeert zich hoger dan 3,50 m te rekenen vanaf een veilige ondergrond

**Uitleg van de asbestdeskundige:** De schouw is niet langst de binnenzijde te inspecteren.

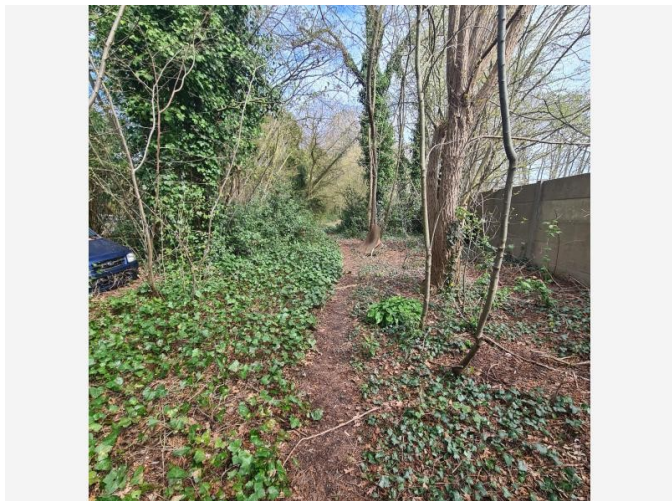
# Fiche 5: Overwoekerende vegetatie, onderzoek onmogelijk

**Reden:** Overwoekerende vegetatie

**Uitleg van de asbestdeskundige:** De vegetatie is zo sterk overwoekerd dat een deel van het inspectiegebied niet toegankelijk is. Als deskundige kunnen wij dan ook geen volledig oordeel vellen over deze onderdelen van het inspectiegebied. Verder onderzoek is noodzakelijk zodra de vegetatie is geruimd. Conform ons inspectieprotocol inspecteren wij geen delen die niet veilig zijn of volledig overwoekerd zijn. De gebieden of ruimtes die we niet hebben kunnen onderzoeken, zijn aangeduid als een beperking.

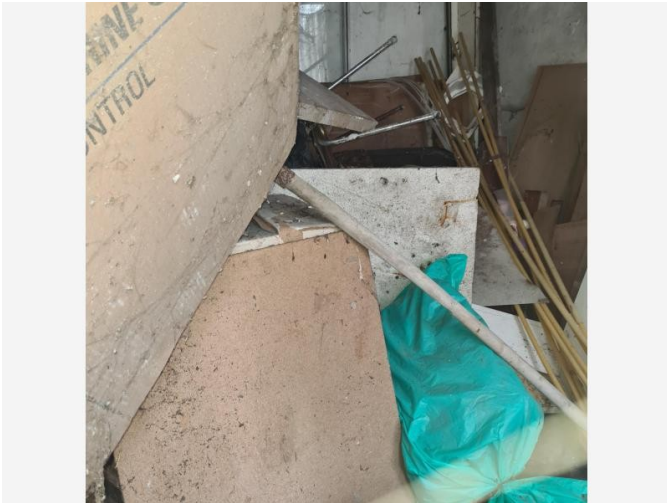
**Reden:** Materiaal in opslag

**Uitleg van de asbestdeskundige:** De ruimte is ook niet toegankelijk. Vanwege de grote hoeveelheid materialen en goederen in deze ruimte(s) is het niet mogelijk om een correct onderzoek uit te voeren naar asbesthoudende of asbestverdachte materialen. De opdrachtgever is door omstandigheden niet in staat om de ruimte binnen een redelijke termijn te ontruimen. Een volledig onderzoek kan pas plaatsvinden wanneer alle aangeduide ruimtes volledig leeggehaald zijn.

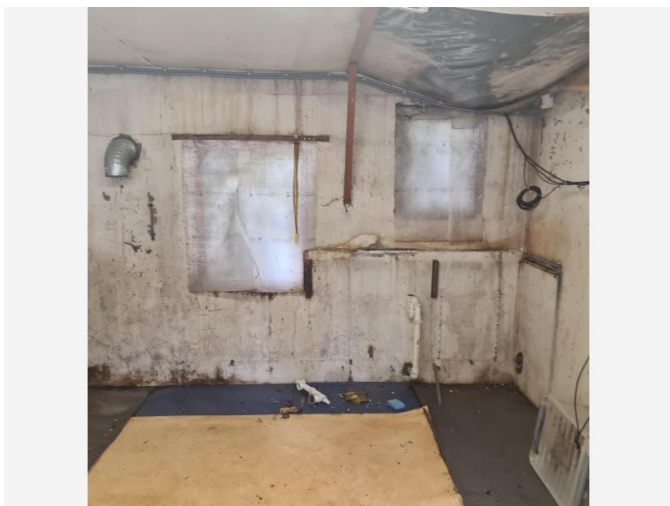
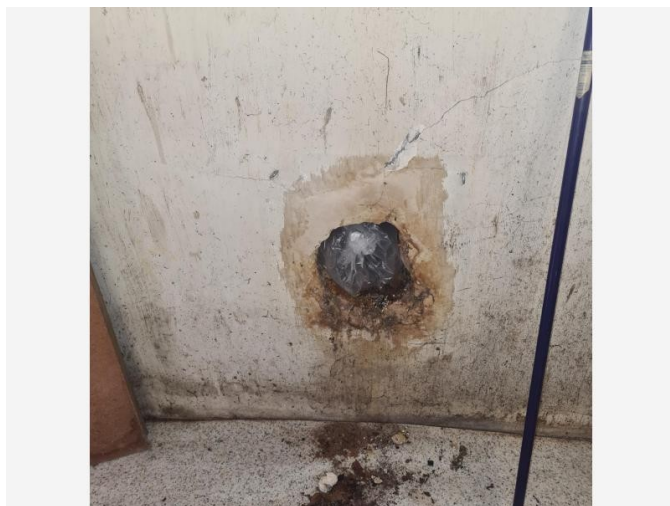
## Fiche 7: Bezetting muren

Geen asbest

#	Type	Referentie	Resultaat
7.1	Mengmonster	1. Bezetting muren	Geen asbest

Beschrijving	Bezetting muren
Omgeving	Binnen
Primaire drager	Binnenwand
Bindmiddel van materiaal	Gips - kalk
Gebondenheid op basis van bindmiddel	Niet-hechtgebonden
Hoeveelheid (oppervlakte - dikte - aantal)	• 50,00 m <sup>2</sup> - 1,00 cm - 1 stuk
Totaal volume	0,50 m <sup>3</sup>
Identificatiemethode	Een monstername door de asbestdeskundige met laboanalyse door een asbestlabo.
Destructieve handeling voor identificatie	Nee
Opmerking	Enkel de muren van de keuken en badkamer zijn voorzien van bezetting. Hal: geen pleisterwerk aanwezig, uitgevoerd in steen Living + slaapkamer: hier zijn de muren uitgevoerd in hout

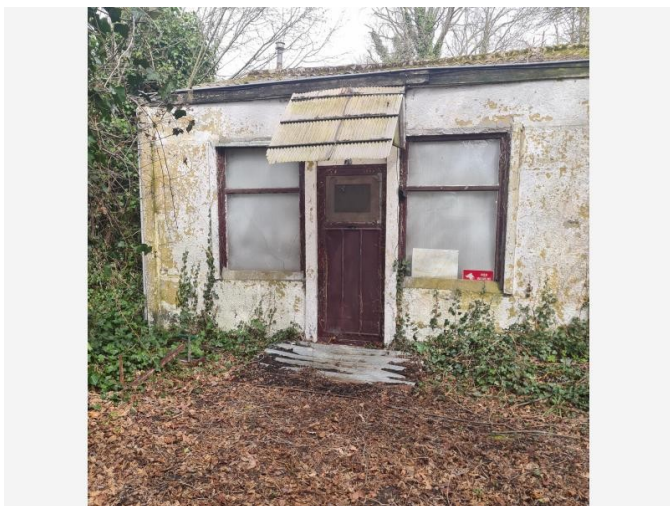
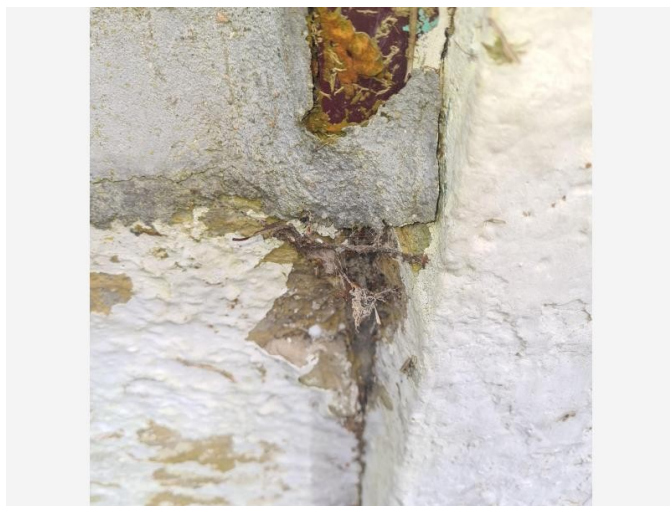
## Fiche 8: Cementbezetting

Geen asbest

#	Type	Referentie	Resultaat
8.1	Mengmonster	4. Cementbezetting	Geen asbest

<b>Beschrijving</b>	Cementbezetting
<b>Omgeving</b>	Buiten
<b>Primaire drager</b>	Wand buitenschil
<b>Bindmiddel van materiaal</b>	Cement
<b>Gebondenheid op basis van bindmiddel</b>	Hecht
<b>Hoeveelheid (gewicht - aantal)</b>	• 1,00 kg - 1 stuk
<b>Totaal gewicht</b>	1,00 kg
<b>Identificatiemethode</b>	Een monstername door de asbestdeskundige met laboanalyse door een asbestlabo.
<b>Destructieve handeling voor identificatie</b>	Nee
<b>Opmerking</b>	Gedeelte van de muren is uitgevoerd in een cementbezetting.

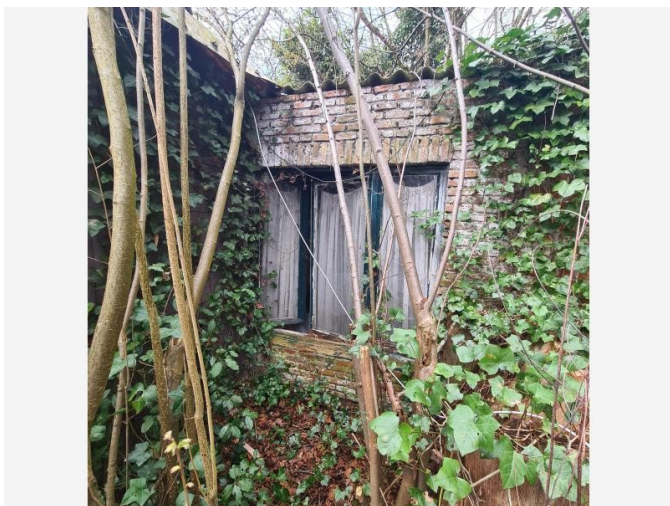
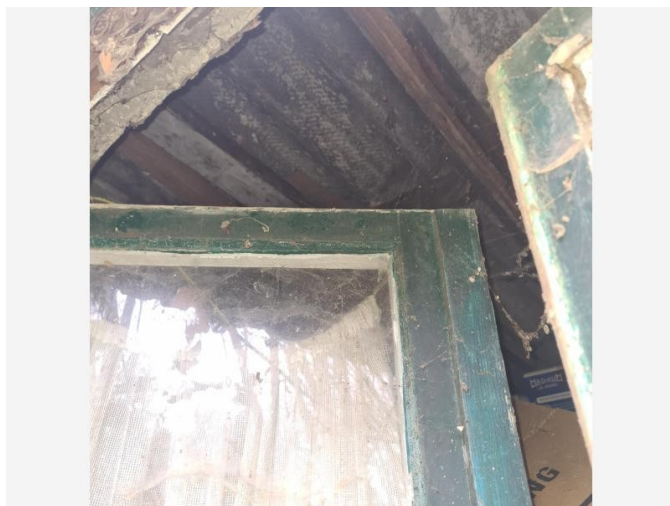
## Fiche 9: Stopverf ramen

Geen asbest

#	Type	Referentie	Resultaat
9.1	Puntmonster	5. Stopverf	Geen asbest

<b>Beschrijving</b>	Stopverf ramen
<b>Omgeving</b>	Buiten
<b>Primaire drager</b>	Wandopening verticaal (raam, deur, ...)
<b>Bindmiddel van materiaal</b>	Kitten, mastiek, pasta
<b>Gebondenheid op basis van bindmiddel</b>	Hecht
<b>Hoeveelheid (lengte - aantal)</b>	<ul style="list-style-type: none"><li>• 3,00 m - 1 stuk</li></ul>
<b>Totale lengte</b>	3,00 m
<b>Identificatiemethode</b>	Een monstername door de asbestdeskundige met laboanalyse door een asbestlabo.
<b>Destructieve handeling voor identificatie</b>	Nee
