Asbestinventarisatetest

Wakkerzeelsebaan 230, 3018 Leuven

Attestnummer : 20260425-000121.000

Niet-asbestveilig

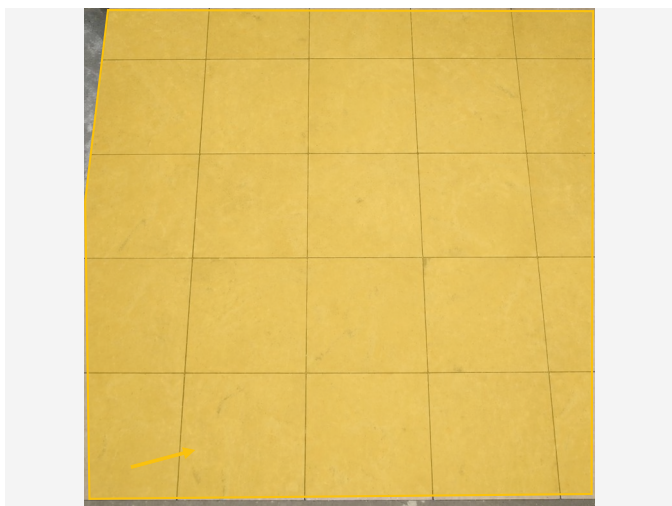
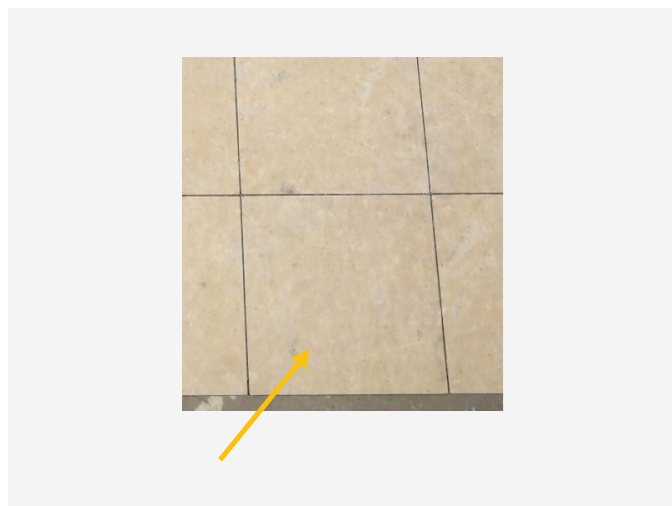
Eindbeoordeling materiaalrisico	Verhoogd materiaalrisico en/of verhoogde kans op vezelvrijgave
---------------------------------	--

Beschrijving	Vloertegel
Omgeving	Binnen
Primaire drager	Vloer
Asbestmateriaal	Prefab - afwerking - Tegel
Bindmiddel van asbestmateriaal	Cement
Gebondenheid op basis van bindmiddel	Hecht
Hoeveelheid (oppervlakte - dikte - aantal)	• 2,00 m ² - 2,00 cm - 1 stuk
Totaal volume	0,04 m ³
Eenvoudig bereikbaar	Ja
Bevestigingswijze	• Verlijmd, ingegoten, versmeerd
Identificatiemethode	<p>De asbestdeskundige beoordeelt het materiaal als asbestverdacht en dus asbesthoudend, en dit zonder monstername.</p> <p>Motivatie: De monstername brengt andere schade aan dan schade die inherent is aan de monstername.</p>
Destructieve handeling voor identificatie	Nee
Opmerking	Eenzelfde tegel werd aangetroffen op de zolder als stockvoorraad. Aan de onderzijde van de tegel kon de afdruk teruggevonden worden van de oude fabrikant SVK uit Sint-Niklaas, deze staat bekend als asbestverwerker.

Verwijderen

- Zorg voor een veilig beheer. Vermijd het beschadigen van het asbestmateriaal. Controleer de toestand jaarlijks op wijzigingen.
- Voer bijkomende staalname(s) uit.

- Eenvoudige handelingen: mag via doe-het-zelf of door werknemer(s) met opleidingsattest eenvoudige handelingen
Kan door u zelf worden weggenomen. Dubbel verpakt afvoeren, draag persoonlijke beschermingsmiddelen, zoals FFP3 masker, wegwerphandschoenen, ...
Hou het materiaal in de huidige toestand.

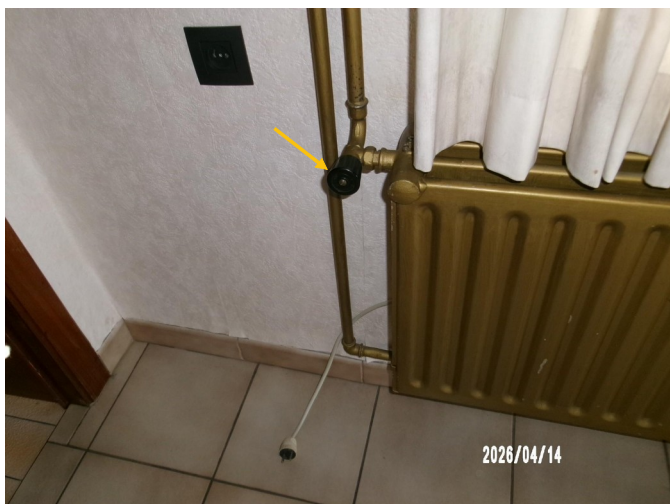
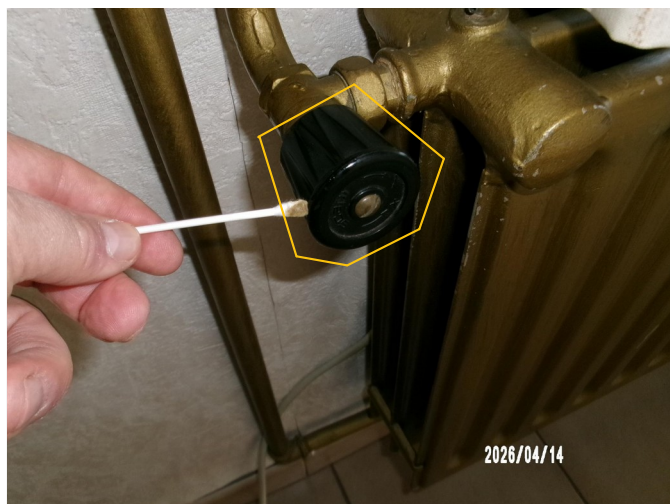
Eindbeoordeling materiaalrisico	Verhoogd materiaalrisico en/of verhoogde kans op vezelvrijgave
---------------------------------	--

Beschrijving	Bakelieten radiatorknoppen
Omgeving	Binnen
Primaire drager	HVAC infrastructuur en uitrusting
Asbestmateriaal	Plaat, paneel, tablet - Type Bakeliet
Bindmiddel van asbestmateriaal	Kunststof of -hars
Gebondenheid op basis van bindmiddel	Hecht
Hoeveelheid (oppervlakte - dikte - aantal)	• 0,10 m ² - 0,50 cm - 5 stuks
Totaal volume	0,003 m ³
Eenvoudig bereikbaar	Ja
Bevestigingswijze	• Geschroefd
Identificatiemethode	De asbestdeskundige beoordeelt het materiaal als asbestverdacht en dus asbesthoudend, en dit zonder monstername. Motivatie: De monstername brengt andere schade aan dan schade die inherent is aan de monstername.
Destructieve handeling voor identificatie	Nee

Verwijderen

- Zorg voor een veilig beheer. Vermijd het beschadigen van het asbestmateriaal. Controleer de toestand jaarlijks op wijzigingen.
- Voer bijkomende staalname(s) uit.

- Eenvoudige handelingen: mag via doe-het-zelf of door werknemer(s) met opleidingsattest eenvoudige handelingen
Kan eenvoudig worden weggenomen, gebruik uitsluitend handgereedschap. Dubbel verpakt afvoeren, draag persoonlijke beschermingsmiddelen, zoals FFP3 masker, wegwerphandschoenen, ...
Hou het materiaal in de huidige toestand.

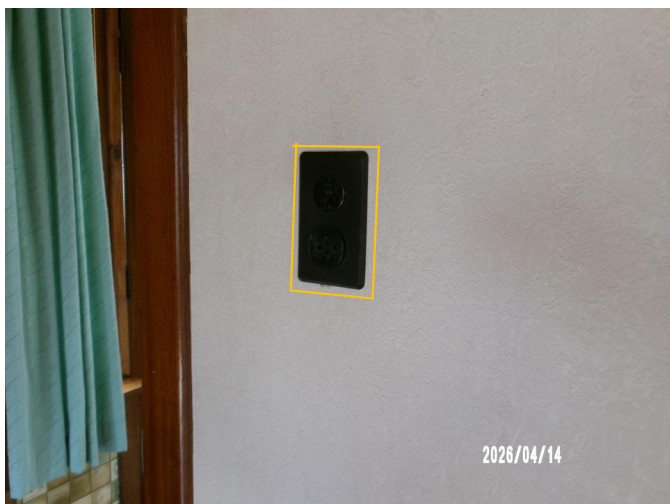
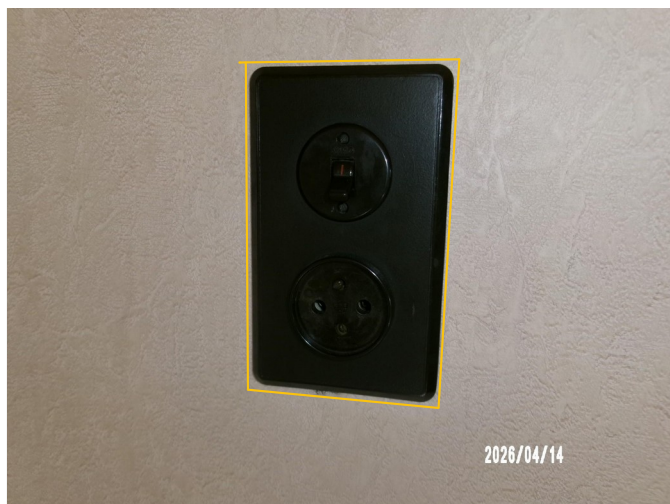
Eindbeoordeling materiaalrisico	Verhoogd materiaalrisico en/of verhoogde kans op vezelvrijgave
---------------------------------	--

Beschrijving	Bakeliet
Omgeving	Binnen
Primaire drager	Communicatie en elektrische infrastructuur en uitrusting
Asbestmateriaal	Plaat, paneel, tablet - Type Bakeliet
Bindmiddel van asbestmateriaal	Kunststof of -hars
Gebondenheid op basis van bindmiddel	Hecht
Hoeveelheid (oppervlakte - dikte - aantal)	<ul style="list-style-type: none"> • 0,40 m² - 0,30 cm - 7 stuks
Totaal volume	0,008 m ³
Eenvoudig bereikbaar	Ja
Bevestigingswijze	<ul style="list-style-type: none"> • Geschroefd
Identificatiemethode	<p>De asbestdeskundige beoordeelt het materiaal als asbestverdacht en dus asbesthoudend, en dit zonder monstername.</p> <p>Motivatie: De monstername brengt andere schade aan dan schade die inherent is aan de monstername.</p>
Destructieve handeling voor identificatie	Nee
Opmerking	<p>Deze oppervlakte werd niet gemeten, maar geschat op basis van een benadering voor alle aanwezige schakelaars. Deze schatting mag niet worden gebruikt als maatstaf voor heffingen. Als deskundige hebben wij geverifieerd dat het materiaal inderdaad bakeliet betreft en geen harde PVC. Bakeliet wordt door ons beschouwd als een asbestverdachte toepassing, aangezien het in veel gevallen asbesthoudend is. We hebben echter geen staalname uitgevoerd om de functionaliteit van de schakelaars niet in gevaar te brengen.</p>

Verwijderen

- Zorg voor een veilig beheer. Vermijd het beschadigen van het asbestmateriaal. Controleer de toestand jaarlijks op wijzigingen.
- Voer bijkomende staalname(s) uit.

- Eenvoudige handelingen: mag via doe-het-zelf of door werknemer(s) met opleidingsattest eenvoudige handelingen
Raadpleeg de actuele wetgeving op de website van OVAM. Onder strikte voorwaarden kan het eventueel toegestaan zijn om deze toepassing zelf te verwijderen. Bij twijfel wordt echter sterk aangeraden om een erkende asbestverwijderaar te raadplegen. Zorg er bovendien voor dat u zich goed informeert via de websites van OVAM en andere officiële bronnen over de vereiste persoonlijke beschermingsmaatregelen en de richtlijnen voor het veilig verwijderen van asbest.

Houd er rekening mee dat deze toepassingen vaak onder spanning staan. Het is daarom aan te raden om ook een elektricien te raadplegen, aangezien het werken aan of verwijderen van deze toepassingen specifieke technische kennis vereist.

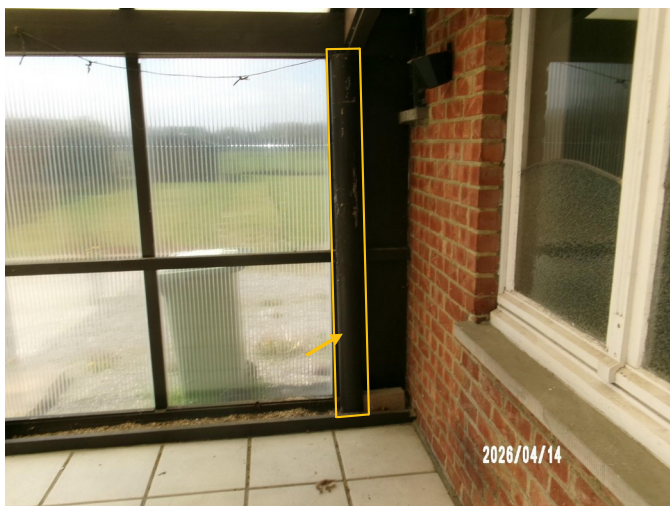
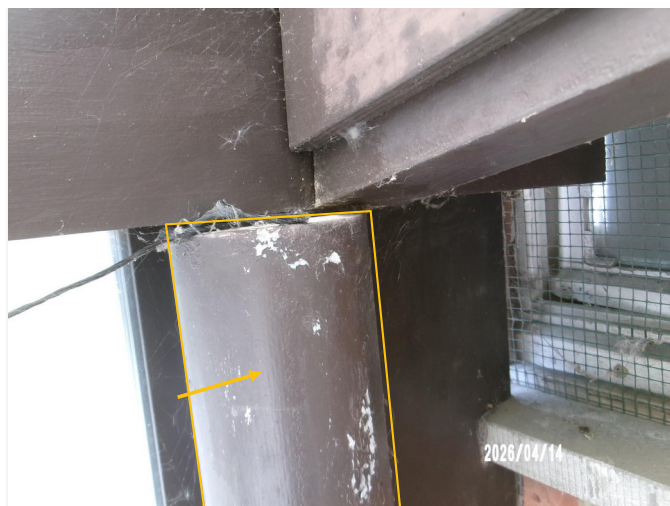
Eindbeoordeling materiaalrisico	Laag materiaalrisico en/of verlaagde kans op vezelvrijgave
---------------------------------	--

Beschrijving	Verloren bekisting
Omgeving	Buiten
Primaire drager	Fundering-draagstructuur (horizontaal, verticaal)
Asbestmateriaal	Verloren bekisting - Buis, koper
Bindmiddel van asbestmateriaal	Cement
Gebondenheid op basis van bindmiddel	Hecht
Hoeveelheid (lengte - omtrek - dikte - aantal)	<ul style="list-style-type: none"> • 2,50 m - 65,00 cm - 0,50 cm - 3 stuks
Totaal volume	0,024 m ³
Eenvoudig bereikbaar	<p>Nee</p> <ul style="list-style-type: none"> • Verwijdering tast de bouwkundige integriteit aan.
Bevestigingswijze	<ul style="list-style-type: none"> • Los (al dan niet bedekt) • Verlijmd, ingegoten, versmeerd
Identificatiemethode	<p>De asbestdeskundige beoordeelt het materiaal als asbestverdacht en dus asbesthoudend, en dit zonder monstername.</p> <p>Motivatie: De monstername brengt andere schade aan dan schade die inherent is aan de monstername.</p>
Destructieve handeling voor identificatie	Nee

Zorgvuldig beheren

- Zorg voor een veilig beheer. Vermijd het beschadigen van het asbestmateriaal. Controleer de toestand jaarlijks op wijzigingen.
- Voer bijkomende staalname(s) uit.

- Eenvoudige handelingen: mag via doe-het-zelf of door werknemer(s) met opleidingsattest eenvoudige handelingen
U mag dit zelf verwijderen, op voorwaarde dat de palen in de huidige toestand blijven. Dus niet breken, boren, slijpen in de palen.

Draag persoonlijke beschermingsmiddelen, zoals FFP3 masker, wegwerphandschoenen. Dubbel verpakt afvoeren.

Gelet op het gebruik van de palen als fundering/draagvermogen kan u best eerst advies inwinnen vooraleer tot effectieve verwijdering over te gaan.

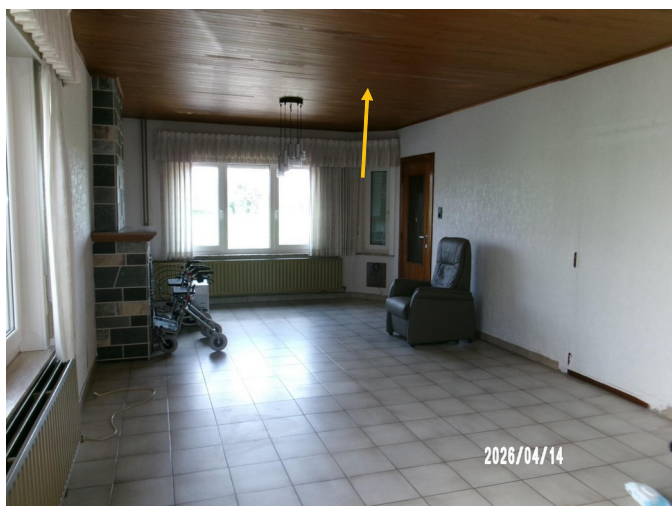
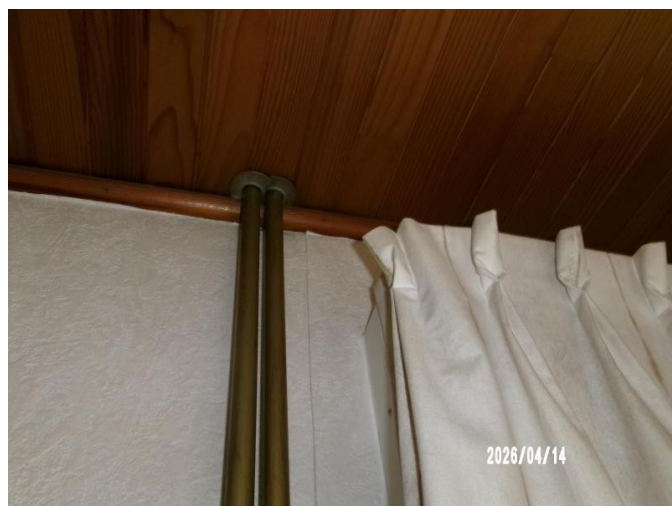
De plafonds zijn gemaakt van niet-asbestverdachte materialen (bijvoorbeeld laminaat, gyproc, ...), deze toepassingen zijn niet asbestverdacht. We hebben echter niet kunnen vaststellen of er mogelijk asbestverdachte of asbesthoudende materialen achter deze toepassingen aanwezig zijn. Bij renovatie of sloop is het aangeraden om een destructief onderzoek te laten uitvoeren van deze toepassingen.

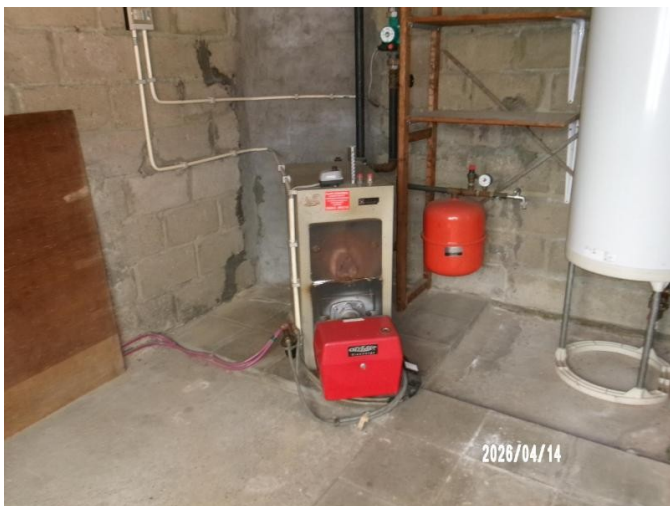
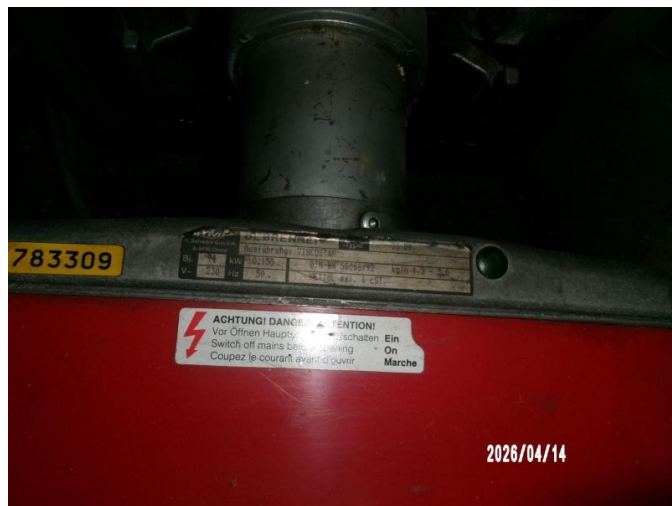
Tijdens onze inspectie hebben we een bouwjaar kunnen achterhalen van de stookketel, nl. 1994. Toestel is dus gebouwd tijdens de verdachte periode. Na raadpleging van de website IAD online bleek dit toestel niet opgenomen in de lijst met asbesthoudende toestellen.

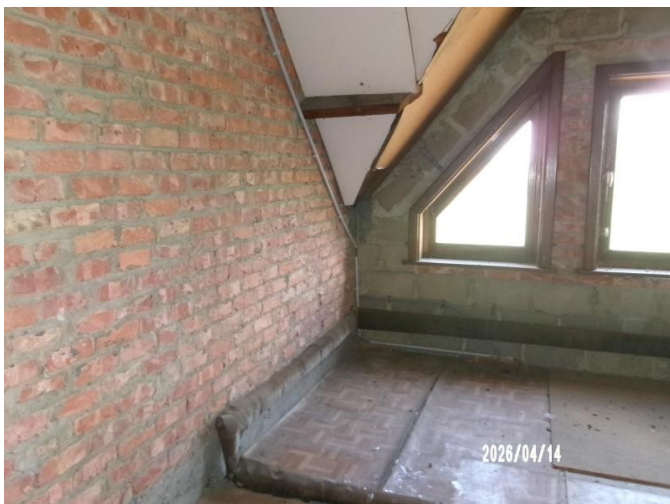
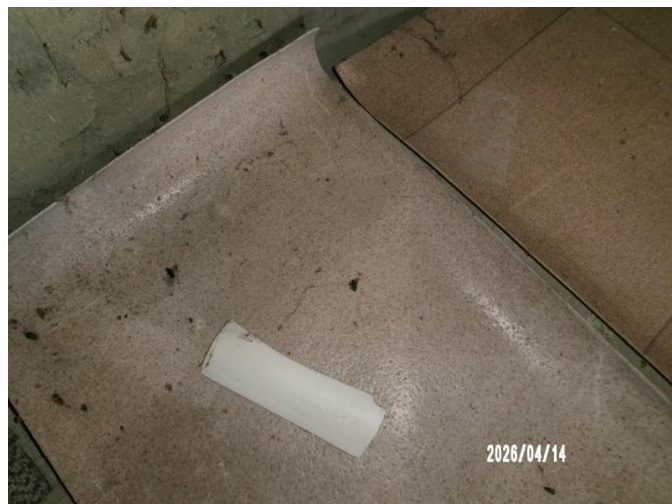
Vloerzeilen zijn soepel, bevatten aan de onderzijde geen karton of bitumen.

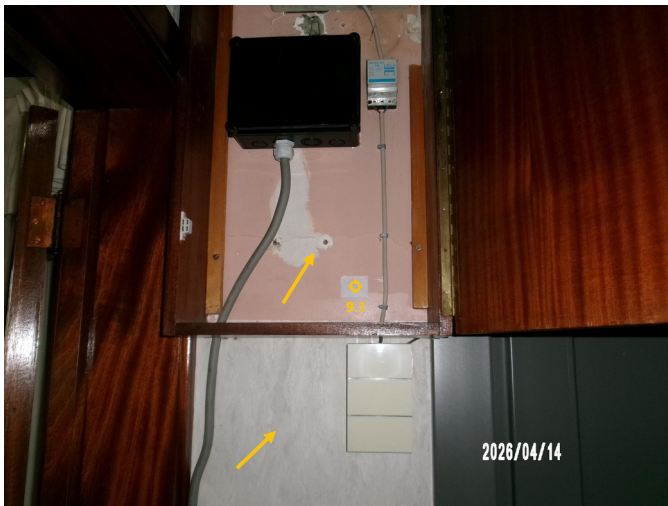
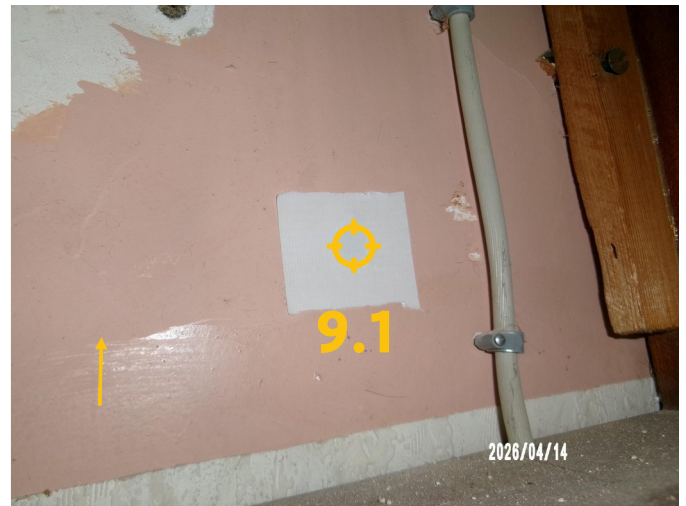
Fiche 9: Bepleistering op de muren

Geen asbest

#	Type	Referentie	Resultaat
9.1	Mengmonster	ST 1	Geen asbest

Beschrijving	Beploistering op de muren
Omgeving	Binnen
Primaire drager	Binnenwand
Bindmiddel van materiaal	Gips - kalk
Gebondenheid op basis van bindmiddel	Niet-hechtgebonden
Hoeveelheid (oppervlakte - dikte - aantal)	• 320,00 m ² - 0,50 cm - 1 stuk
Totaal volume	1,60 m ³
Identificatiemethode	Een monstername door de asbestdeskundige met laboanalyse door een asbestlabo.
Destructieve handeling voor identificatie	Nee
Opmerking	Er worden geen rechten verleend aan de inschatting van de opgegeven oppervlakte. De dikte van het pleisterwerk varieert over de verschillende muren. Geen pleister in de stookruimte aanwezig.

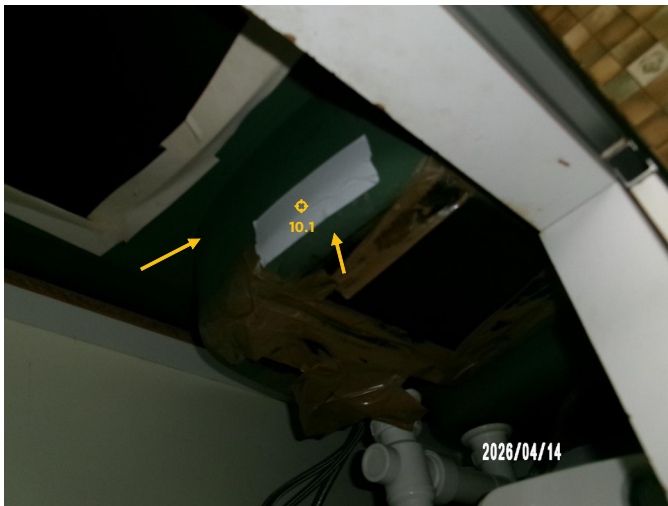
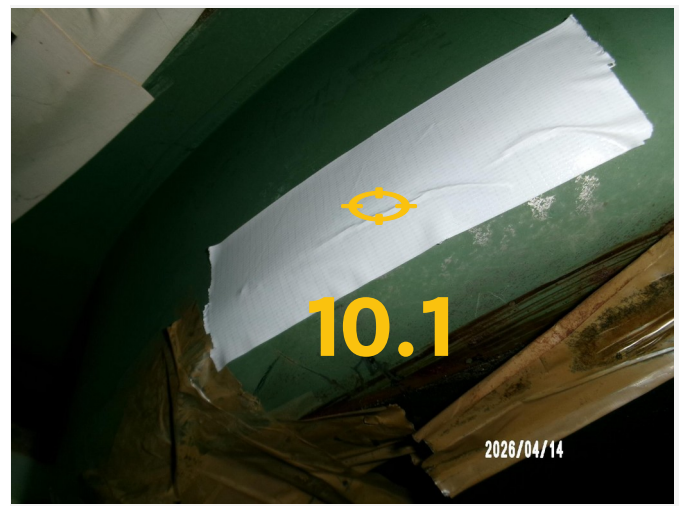
Fiche 10: Coating spoelbak

Geen asbest

#	Type	Referentie	Resultaat
10.1	Puntmonster	Coating gootsteen	Geen asbest

Beschrijving	Coating spoelbak
Omgeving	Binnen
Primaire drager	Sanitaire infrastructuur en uitrusting (toe- en afvoer)
Bindmiddel van materiaal	Kunststof of -hars
Gebondenheid op basis van bindmiddel	Hecht
Hoeveelheid (oppervlakte - aantal)	• 0,30 m ² - 1 stuk
Totale oppervlakte	0,30 m ²
Identificatiemethode	Een monstername door de asbestdeskundige met laboanalyse door een asbestlabo.
Destructieve handeling voor identificatie	Nee
Opmerking	Onderzijde van de spoelbak in de keuken.

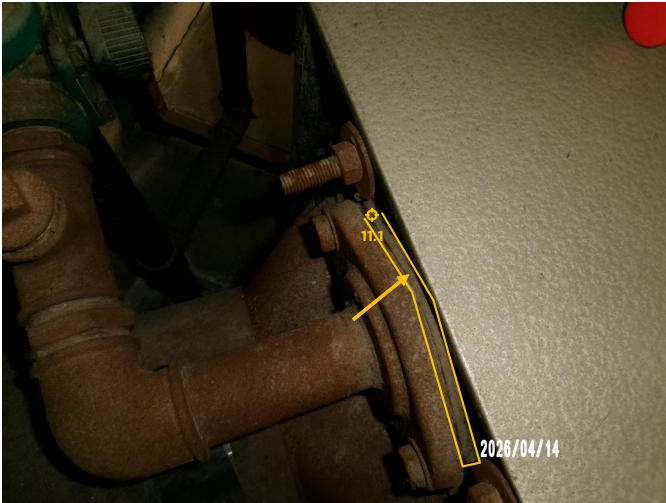
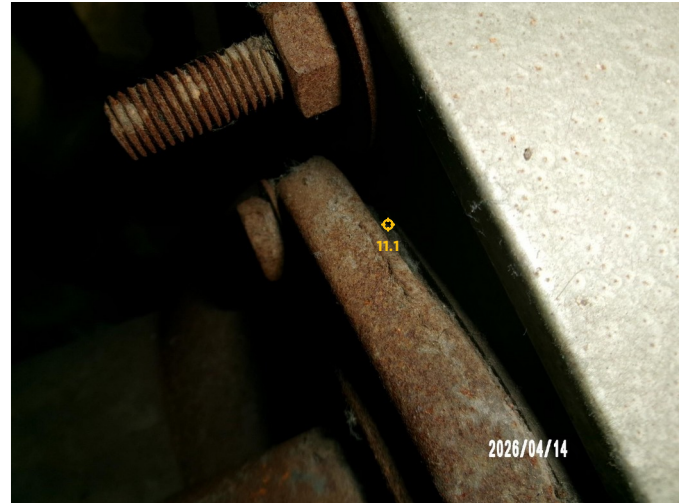
Fiche 11: Dichting stookketel

Geen asbest

#	Type	Referentie	Resultaat
11.1	Puntmonster	Pakking CV	Geen asbest

Beschrijving	Dichting stookketel
Omgeving	Binnen
Primaire drager	HVAC infrastructuur en uitrusting
Bindmiddel van materiaal	Kunststof of -hars
Gebondenheid op basis van bindmiddel	Hecht
Hoeveelheid (gewicht - aantal)	• 1,00 kg - 1 stuk
Totaal gewicht	1,00 kg
Identificatiemethode	Een monstername door de asbestdeskundige met laboanalyse door een asbestlabo.
Destructieve handeling voor identificatie	Nee

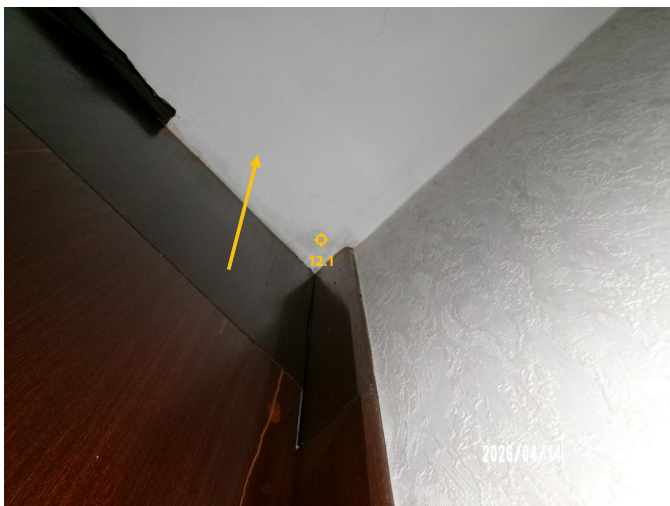
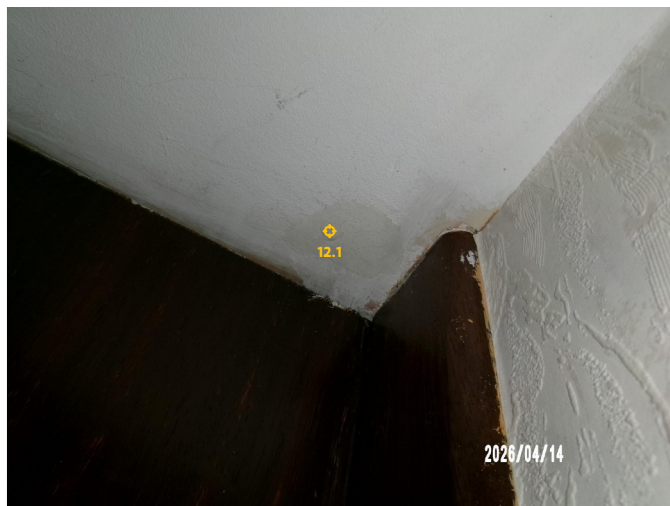
Geen asbest

#	Type	Referentie	Resultaat
12.1	Mengmonster	ST 2	Geen asbest

Beschrijving	Beploistering op de plafonds
Omgeving	Binnen
Primaire drager	Plafond
Bindmiddel van materiaal	Gips - kalk
Gebondenheid op basis van bindmiddel	Niet-hechtgebonden
Hoeveelheid (oppervlakte - dikte - aantal)	• 20,00 m ² - 0,50 cm - 1 stuk
Totaal volume	0,10 m ³
Identificatiemethode	Een monstername door de asbestdeskundige met laboanalyse door een asbestlabo.
Destructieve handeling voor identificatie	Nee
Opmerking	Er worden geen rechten verleend aan de inschatting van de opgegeven oppervlakte. De dikte van het pleisterwerk varieert over de verschillende muren. Geen pleister in de droge ruimtes en in de stookruimte aanwezig.

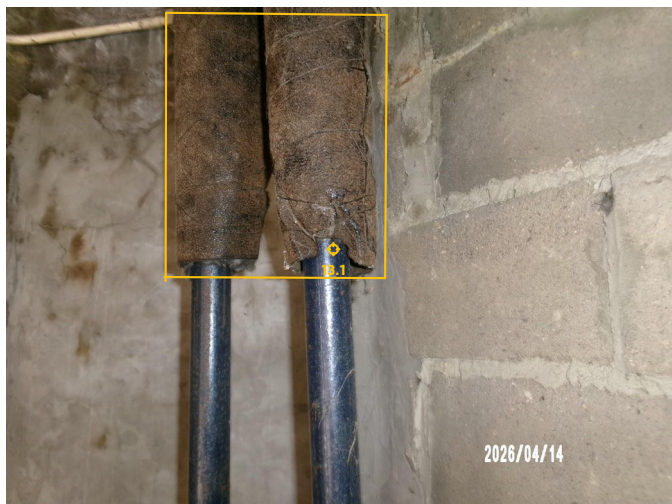
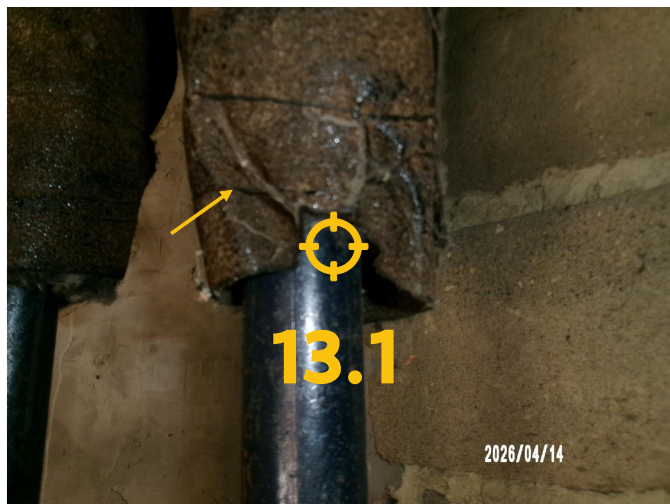
Geen asbest

#	Type	Referentie	Resultaat
13.1	Puntmonster	bitumen isolatie	Geen asbest

Beschrijving	Leiding isolatie uit met bitumen
Omgeving	Binnen
Primaire drager	HVAC infrastructuur en uitrusting
Bindmiddel van materiaal	Gips - kalk
Gebondenheid op basis van bindmiddel	Niet-hechtgebonden
Hoeveelheid (lengte - omtrek - dikte - aantal)	<ul style="list-style-type: none">• 19,00 m - 0,80 cm - 0,20 cm - 1 stuk
Totaal volume	< 0,001 m ³
Identificatiemethode	Een monstername door de asbestdeskundige met laboanalyse door een asbestlabo.
Destructieve handeling voor identificatie	Nee
Opmerking	De dikte en de omtrek varieert over de lengte van de thermische isolatie. Geen rechten kunnen verleend worden aan deze inschatting.

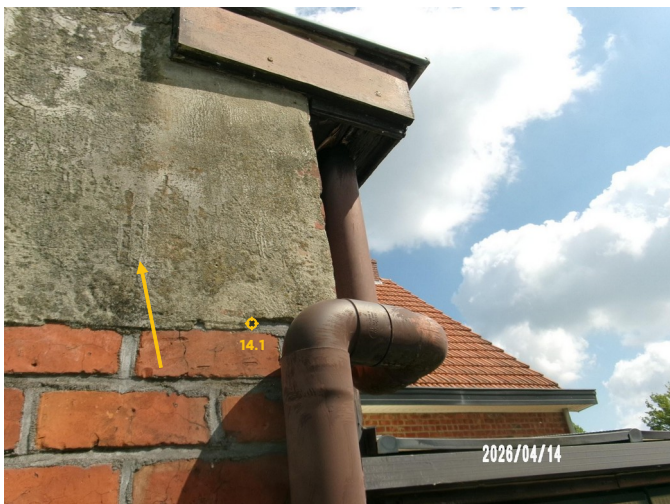
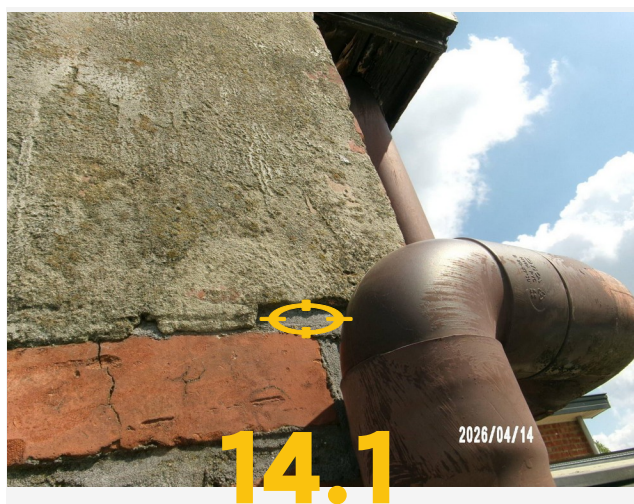
Fiche 14: Afsmeerlaag cement gevel

Geen asbest

#	Type	Referentie	Resultaat
14.1	Puntmonster	Smeerlaag buiten	Geen asbest

Beschrijving	Afsmeerlaag cement gevel
Omgeving	Buiten
Primaire drager	Wand buitenschil
Bindmiddel van materiaal	Cement
Gebondenheid op basis van bindmiddel	Hecht
Hoeveelheid (oppervlakte - dikte - aantal)	• 15,00 m ² - 1,00 cm - 1 stuk
Totaal volume	0,15 m ³
Identificatiemethode	Een monstername door de asbestdeskundige met laboanalyse door een asbestlabo.
Destructieve handeling voor identificatie	Nee
Opmerking	Deze oppervlakte, volumes en gewichten zijn niet gemeten, maar geschat op basis van een benadering van de aanwezige crepi (de opgegeven hoeveelheden mogen niet gebruikt worden als maatstaf van heffing).

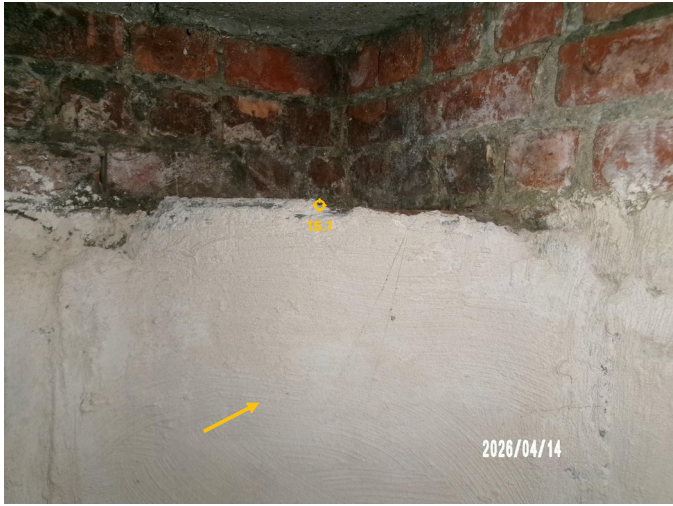
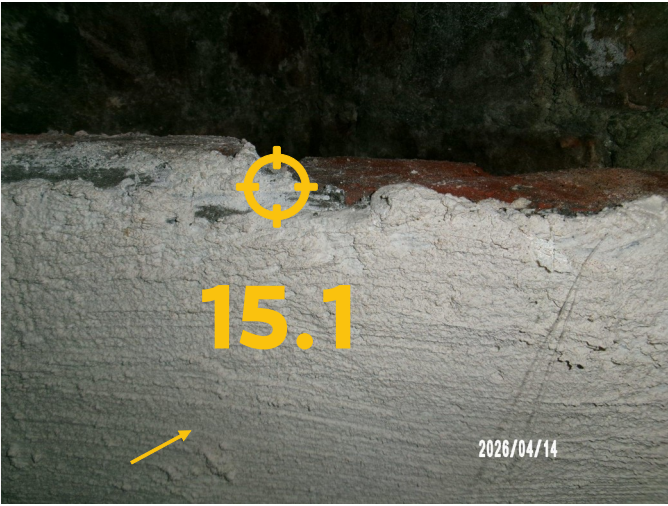
Fiche 15: Afsmeerlaag cement kelder

Geen asbest

#	Type	Referentie	Resultaat
15.1	Puntmonster	Smeerlaag	Geen asbest

Beschrijving	Afsmeerlaag cement kelder
Omgeving	Buiten
Primaire drager	Binnenwand
Bindmiddel van materiaal	Cement
Gebondenheid op basis van bindmiddel	Hecht
Hoeveelheid (oppervlakte - dikte - aantal)	• 10,00 m ² - 1,00 cm - 1 stuk
Totaal volume	0,10 m ³
Identificatiemethode	Een monstername door de asbestdeskundige met laboanalyse door een asbestlabo.
Destructieve handeling voor identificatie	Nee
Opmerking	Deze oppervlakte, volumes en gewichten zijn niet gemeten, maar geschat op basis van een benadering van de aanwezige crepi (de opgegeven hoeveelheden mogen niet gebruikt worden als maatstaf van heffing).

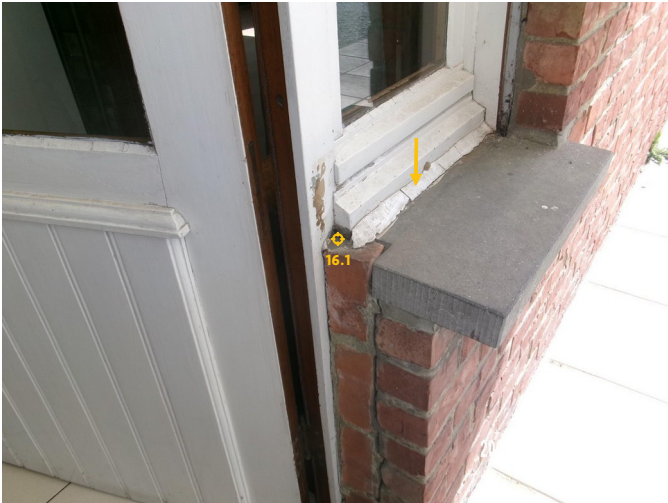
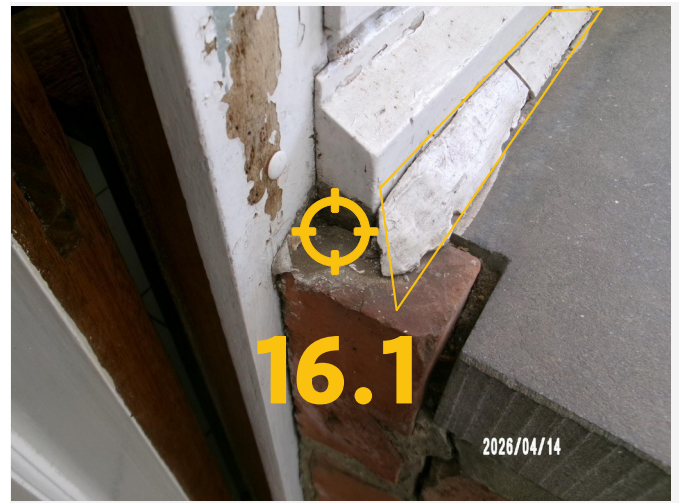
Fiche 16: Kit aan de ramen.

Geen asbest

#	Type	Referentie	Resultaat
16.1	Puntmonster	Kit muur profiel	Geen asbest

Beschrijving	Kit aan de ramen.
Omgeving	Buiten
Primaire drager	Wandopening verticaal (raam, deur, ...)
Bindmiddel van materiaal	Kitten, mastiek, pasta
Gebondenheid op basis van bindmiddel	Hecht
Hoeveelheid (gewicht - aantal)	<ul style="list-style-type: none">• 5,00 kg - 1 stuk
Totaal gewicht	5,00 kg
Identificatiemethode	Een monstername door de asbestdeskundige met laboanalyse door een asbestlabo.
Destructieve handeling voor identificatie	Nee
