Asbestinventarisatetest

Paardenbrugstraat 24, 3300 Tienen

Attestnummer : **20260322-000218.000**

Uitgegeven op : **22.03.2026**

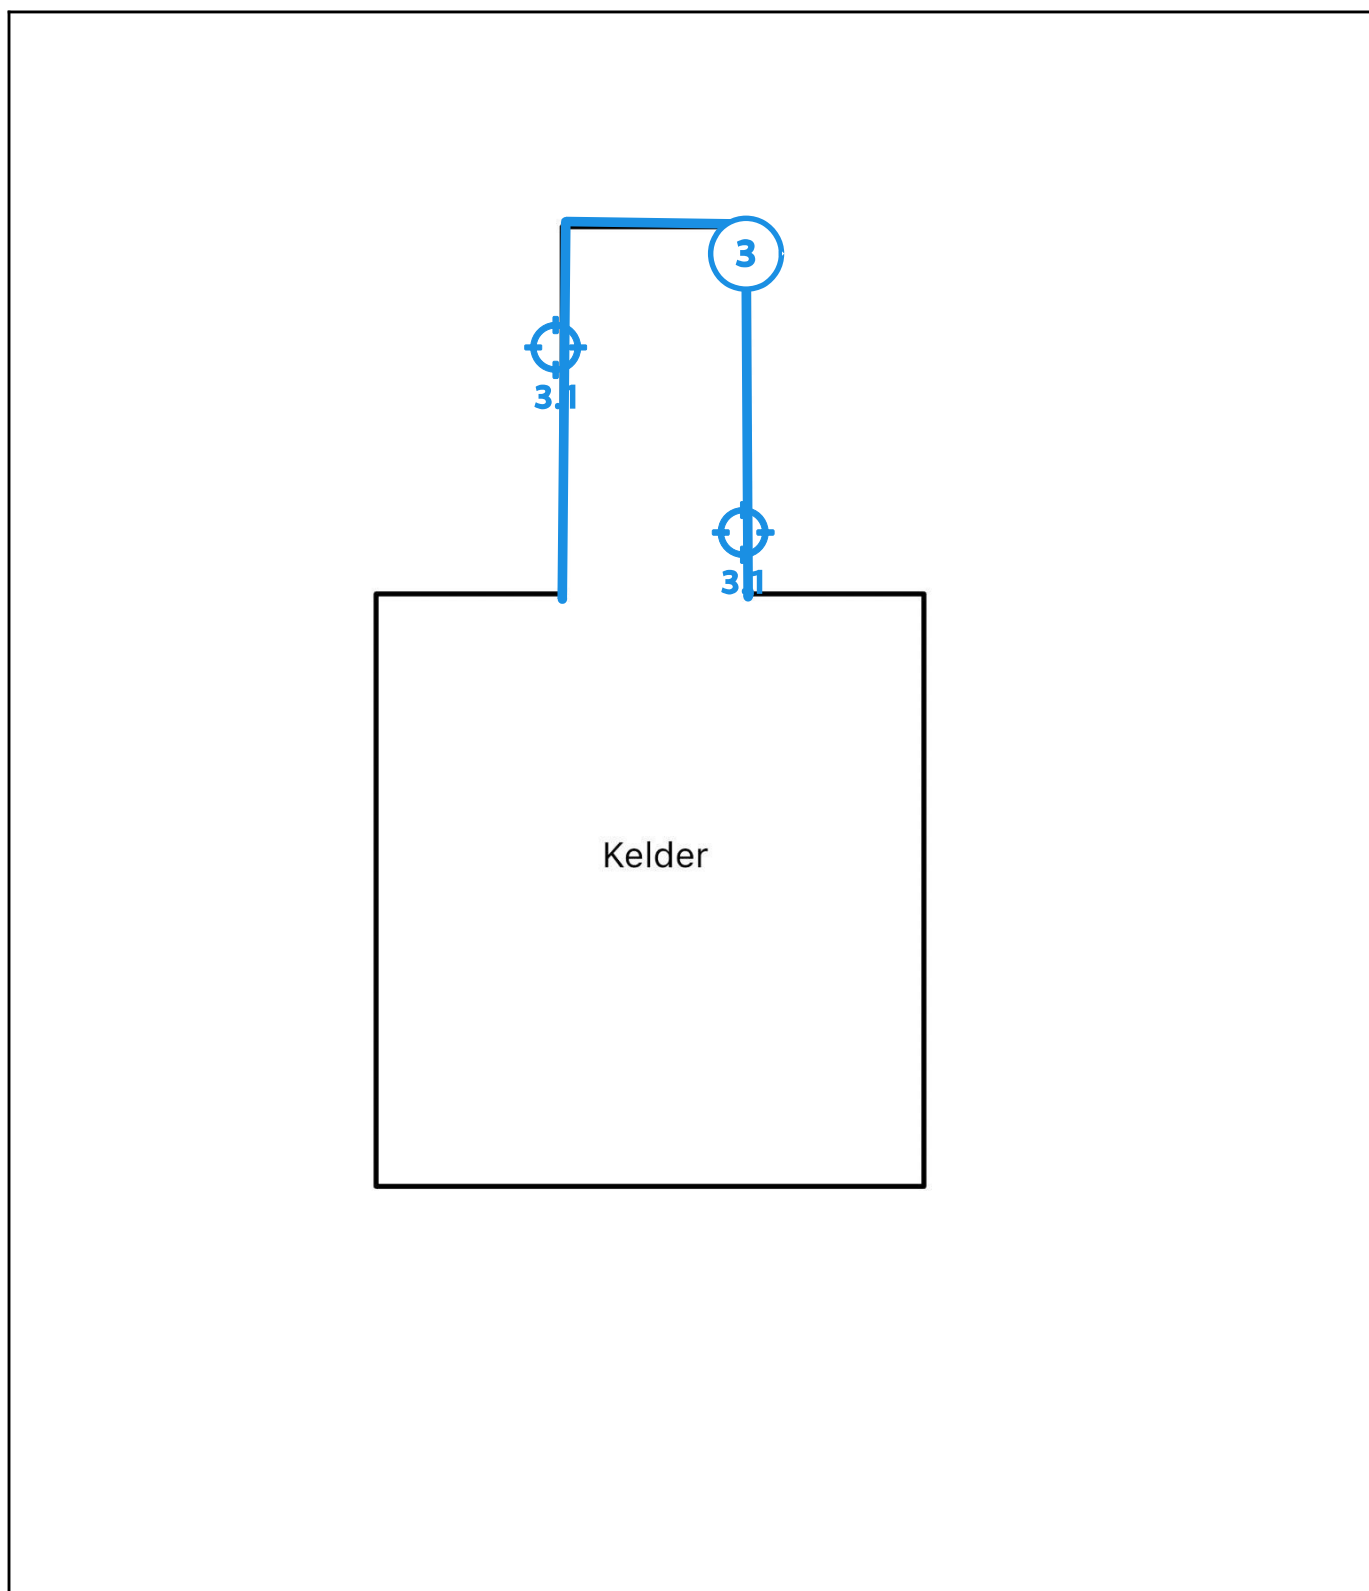
Plan 1.1: -1

3. Cementen smeerlaag binnen (kelder)	Geen asbest	-
3.1 Code: MM03	Mengmonster	-

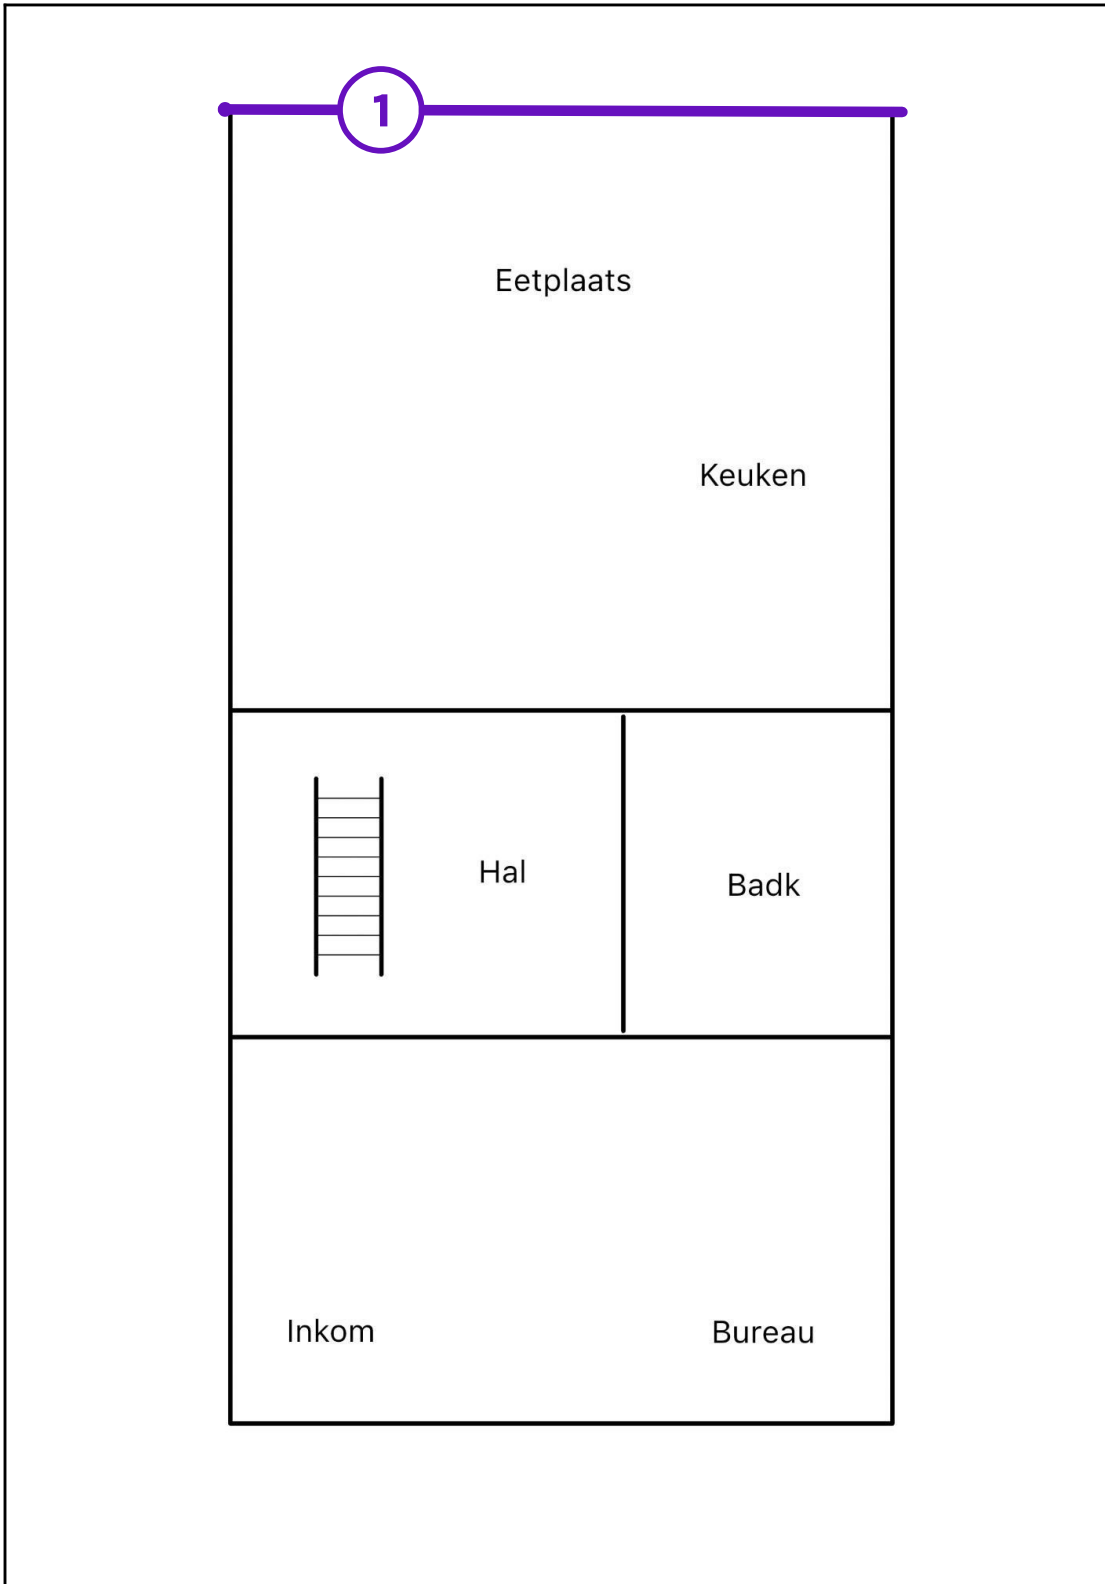
Plan 1.2: +0

1. Crepi	Advies	-
----------	--------	---

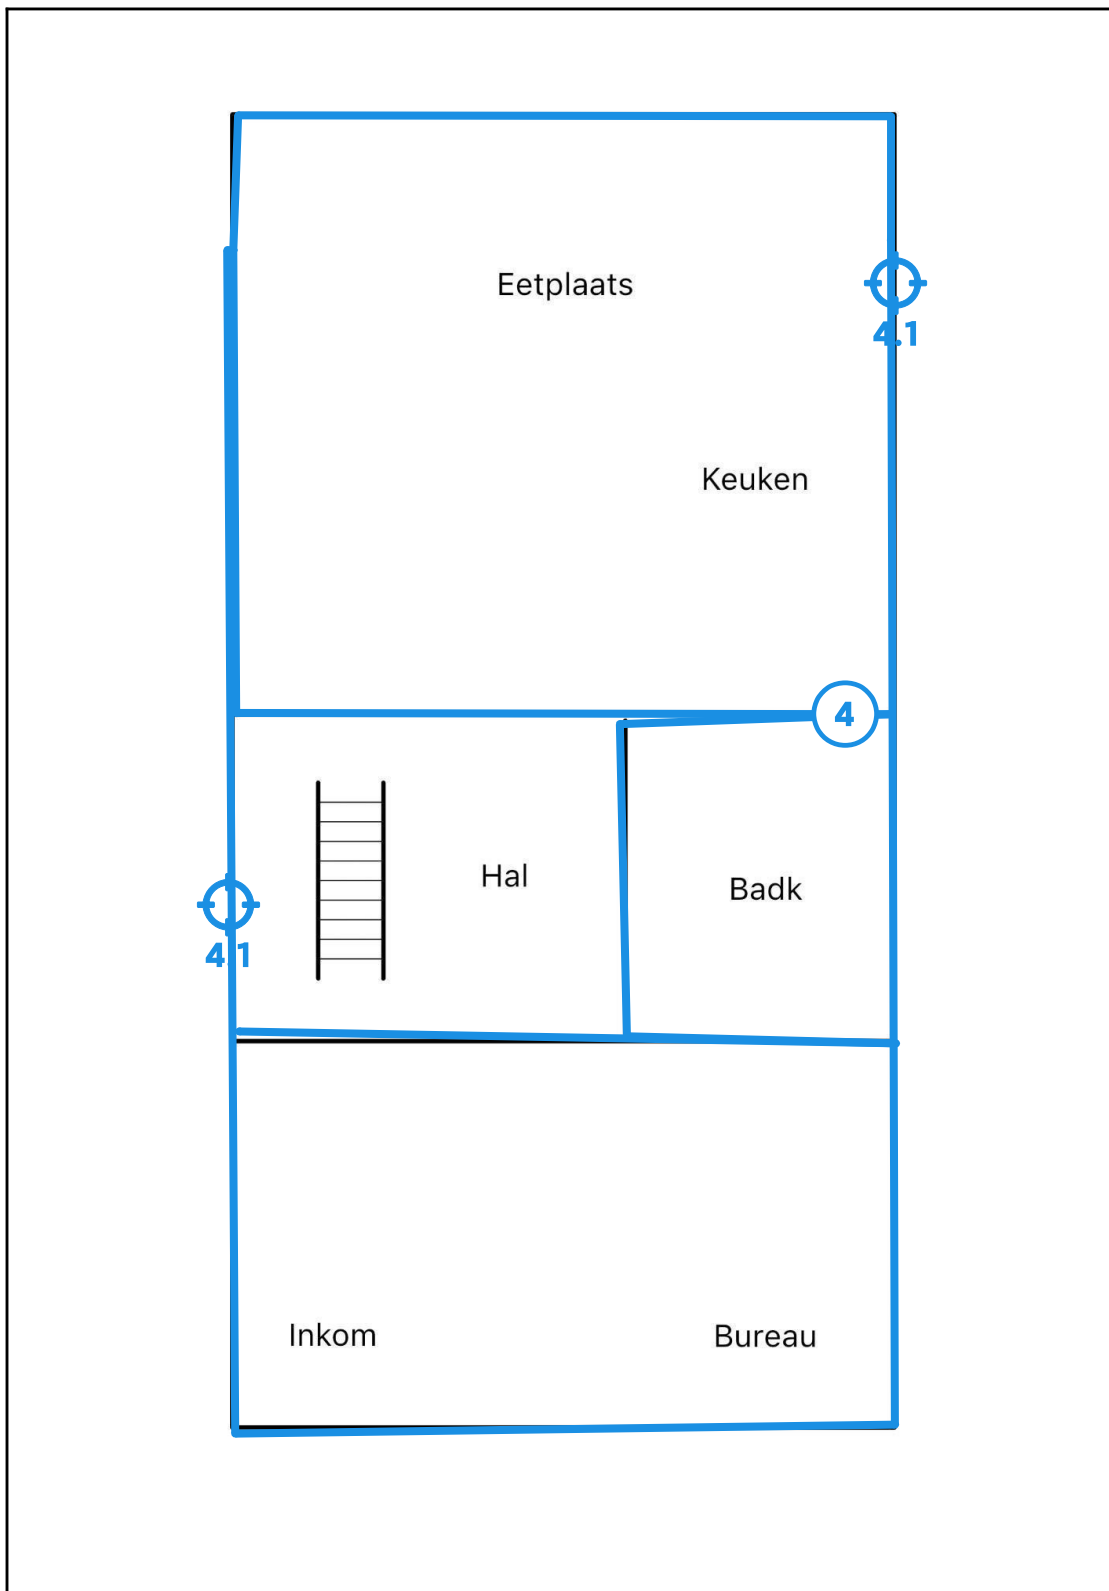
Plan 1.3: +0 wanden

4. Pleisterwerk wanden	Geen asbest	-
4.1 Code: MM01	Mengmonster	-

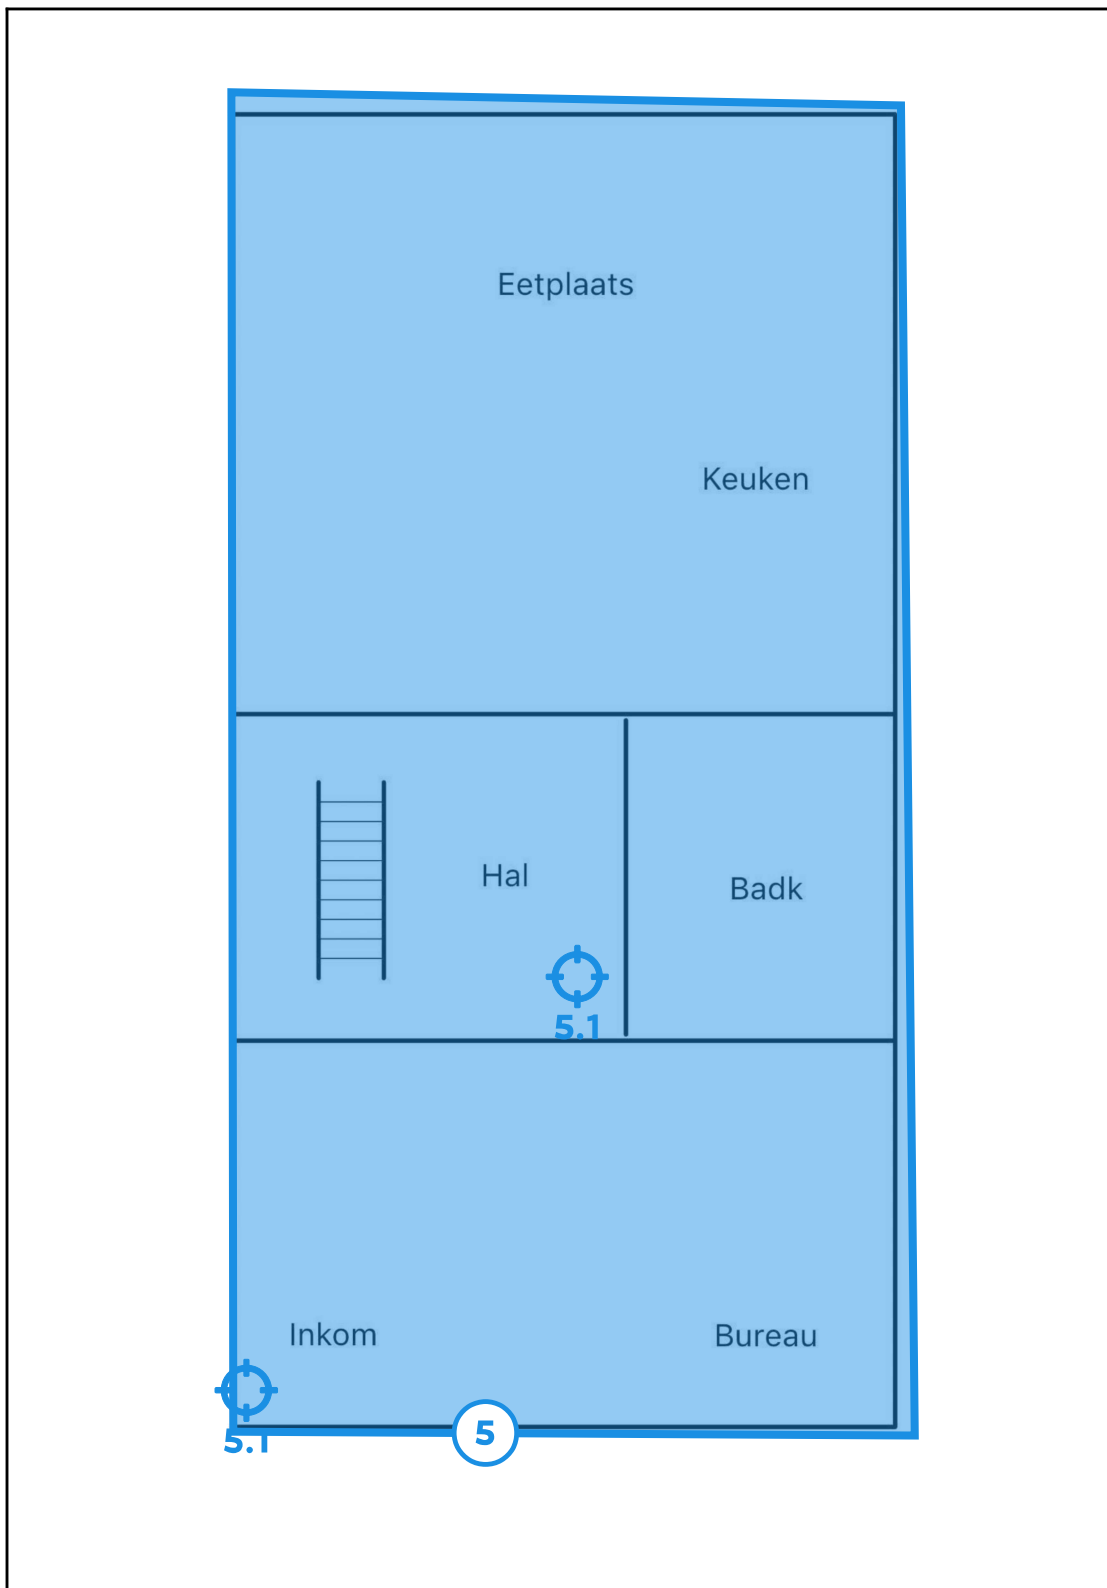
Plan 1.4: +0 plafonds

5. Pleisterwerk plafonds	Geen asbest	-
5.1 Code: MM02	Mengmonster	-

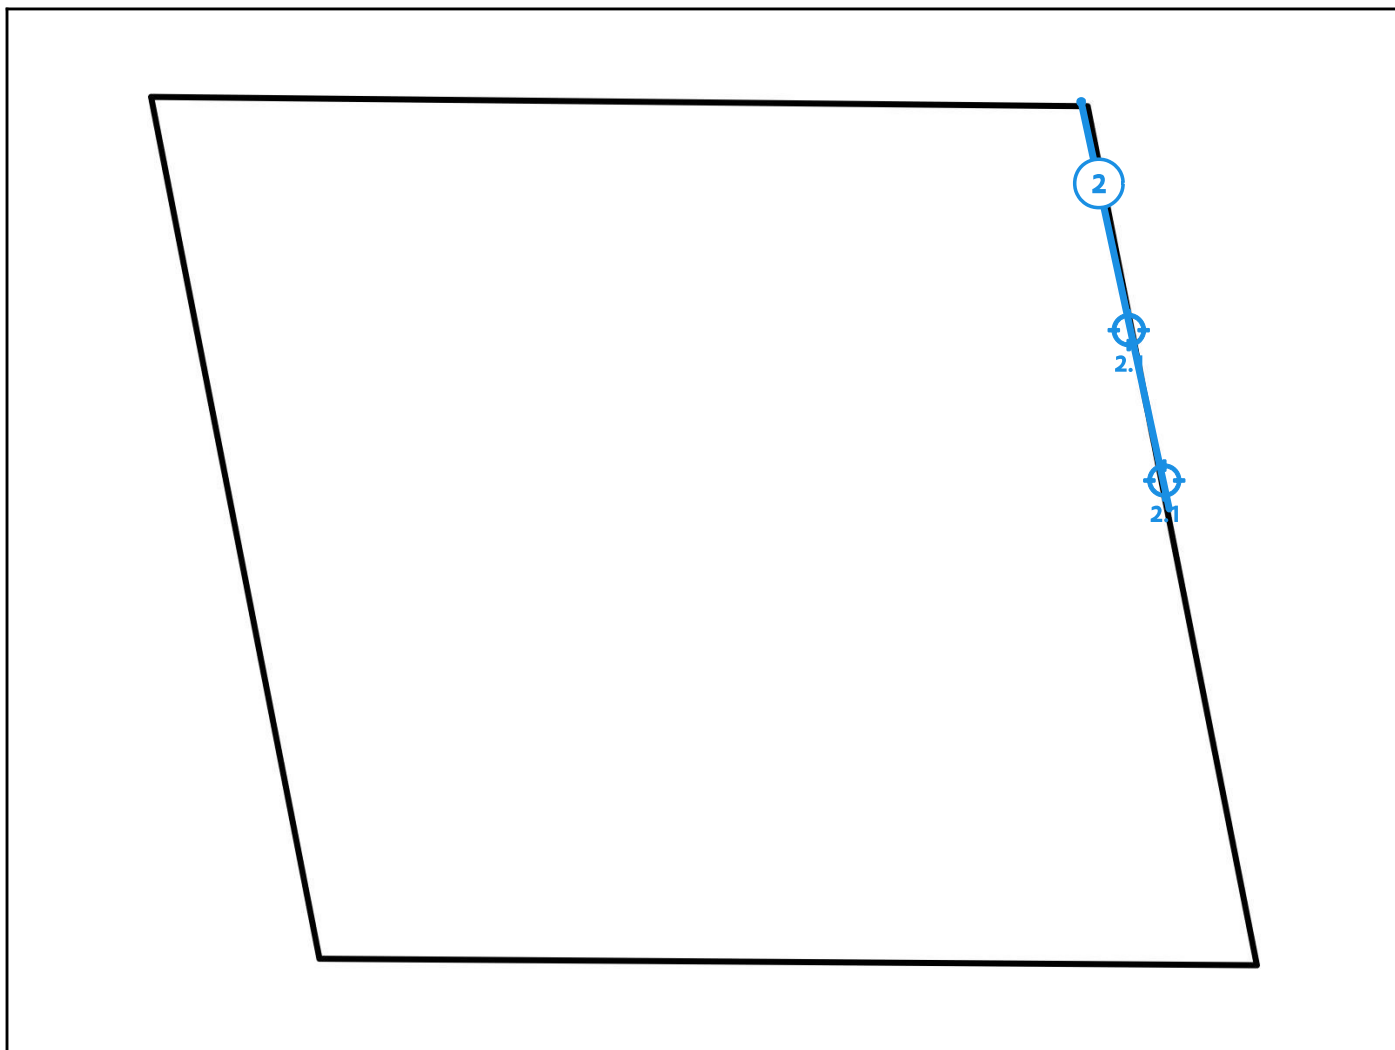
Plan 2.1: +0

Beschrijving	Type	Actie
2. Cementen smeerlaag binnen (werkhuis)	Geen asbest	-
2.1 Code: MM04	Mengmonster	-

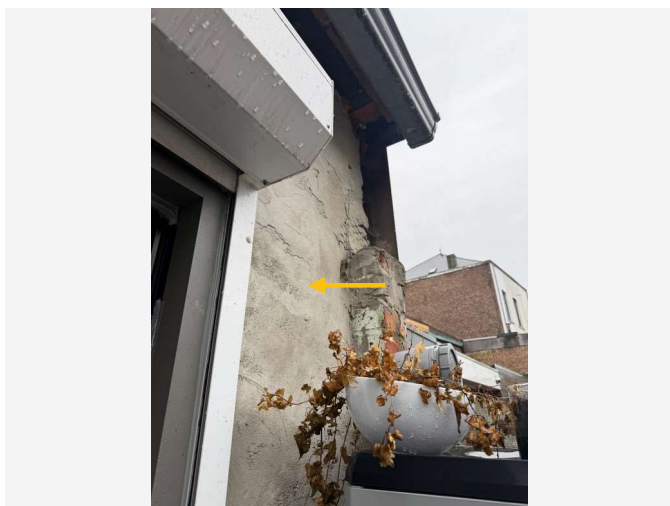
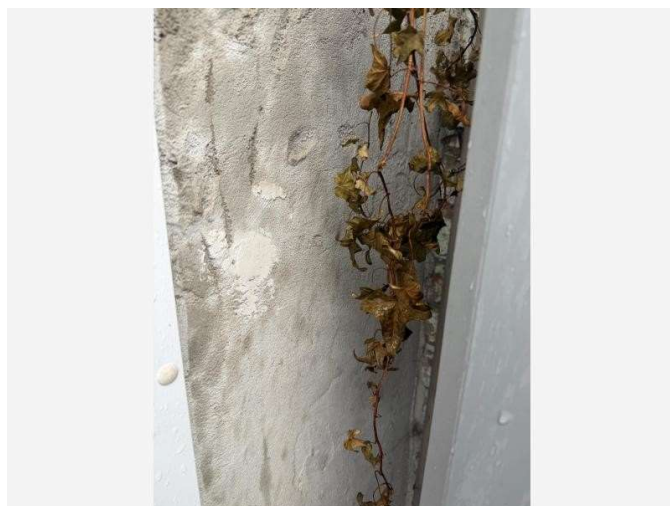
Informatie over een niet-asbestverdacht materiaal

Crème is van na 2001 geplaatst. Zie bewijsdocument.

Basis voor advies	Beoordeling op basis van een bewijsdocument.
Primaire drager	Wand buitenschil
(Asbest)materiaal	In-situ afwerkingslagen - Crepi

Geen asbest

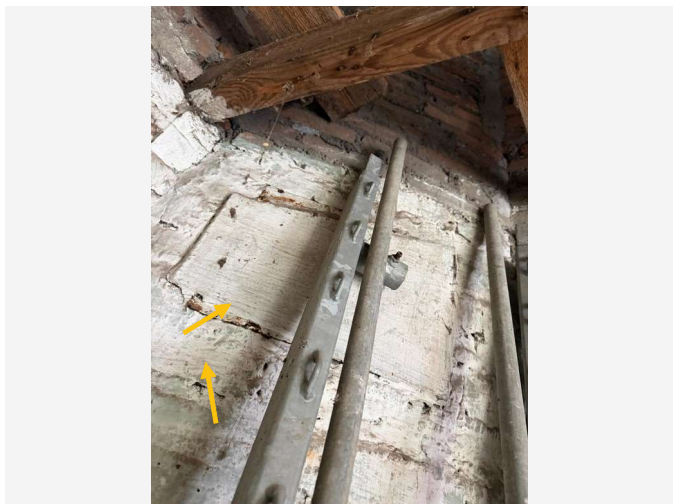
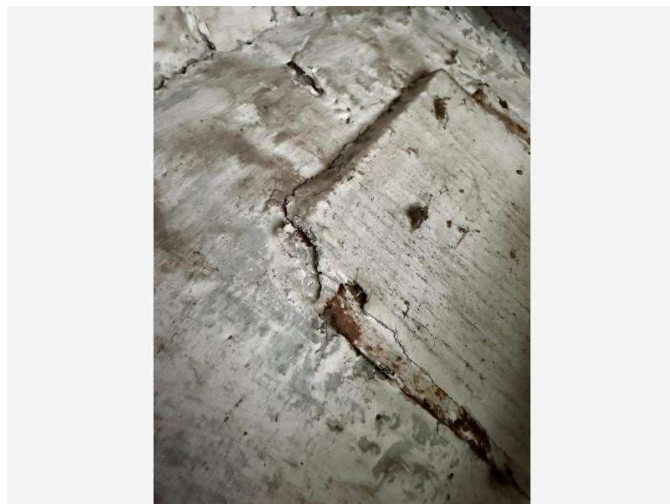
Conclusie

Geen asbest

#	Type	Referentie	Resultaat
2.1	Mengmonster	MM04	Geen asbest

Beschrijving	Cementen smeerlaag binnen (werkhuis)
Omgeving	Binnen
Primaire drager	Binnenwand
Bindmiddel van materiaal	Cement
Gebondenheid op basis van bindmiddel	Hecht
Hoeveelheid (gewicht - aantal)	• 50,00 kg - 1 stuk
Totaal gewicht	50,00 kg
Identificatiemethode	Een monstername door de asbestdeskundige met laboanalyse door een asbestlabo.
Destructieve handeling voor identificatie	Nee
Opmerking	De hoeveelheid is een zo nauwkeurig mogelijke opmeting. Hieraan kunnen evenwel geen rechten worden ontleend.

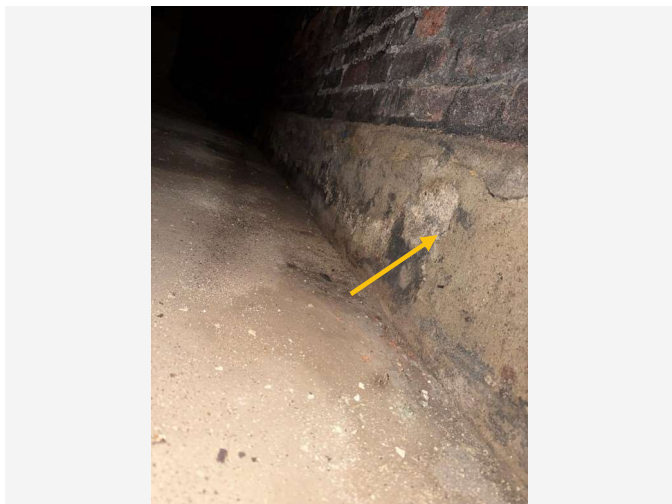
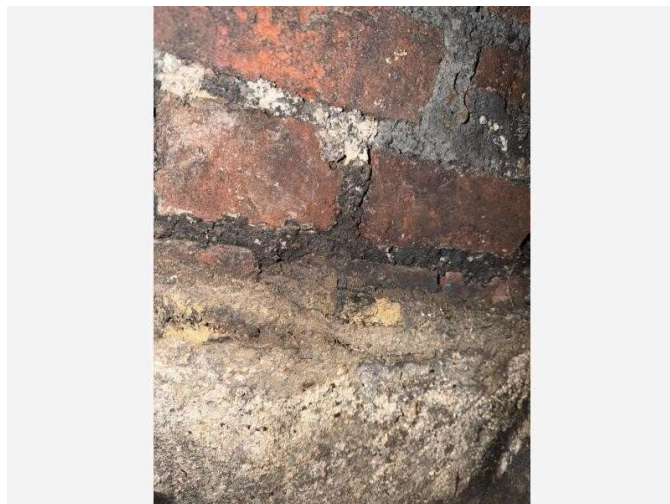
Fiche 3: Cementen smeerlaag binnen (kelder)

Conclusie

Geen asbest

#	Type	Referentie	Resultaat
3.1	Mengmonster	MM03	Geen asbest

Beschrijving	Cementen smeerlaag binnen (kelder)
Omgeving	Binnen
Primaire drager	Binnenwand
Bindmiddel van materiaal	Cement
Gebondenheid op basis van bindmiddel	Hecht
Hoeveelheid (gewicht - aantal)	<ul style="list-style-type: none">• 100,00 kg - 1 stuk
Totaal gewicht	100,00 kg
Identificatiemethode	Een monstername door de asbestdeskundige met laboanalyse door een asbestlabo.
Destructieve handeling voor identificatie	Nee
Opmerking	De hoeveelheid is een zo nauwkeurig mogelijke opmeting. Hieraan kunnen evenwel geen rechten worden ontleend.

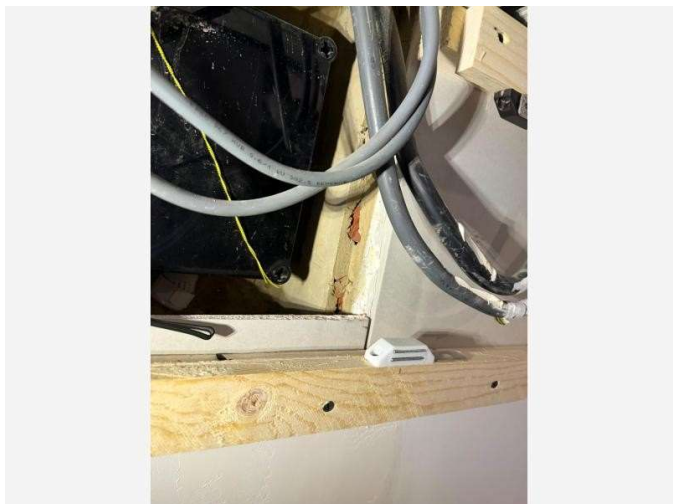
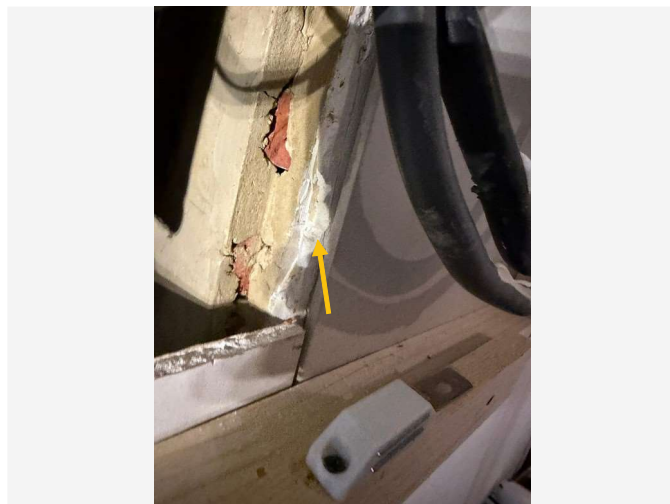
Fiche 4: Pleisterwerk wanden

Conclusie

Geen asbest

#	Type	Referentie	Resultaat
4.1	Mengmonster	MM01	Geen asbest

Beschrijving	Pleisterwerk wanden
Omgeving	Binnen
Primaire drager	Binnenwand
Bindmiddel van materiaal	Gips - kalk
Gebondenheid op basis van bindmiddel	Niet-hechtgebonden
Hoeveelheid (oppervlakte - dikte - aantal)	• 300,00 m ² - 1,00 cm - 1 stuk
Totaal volume	3,00 m ³
Identificatiemethode	Een monstername door de asbestdeskundige met laboanalyse door een asbestlabo.
Destructieve handeling voor identificatie	Nee
Opmerking	De hoeveelheid is een zo nauwkeurig mogelijke opmeting. Hieraan kunnen evenwel geen rechten worden ontleend. Waar mogelijk, wordt staalname uitgevoerd conform het inspectieprotocol: in een droge ruimte zoals een slaapkamer, in een natte ruimte zoals een keuken of badkamer, in een traphal en in een stookruimte.

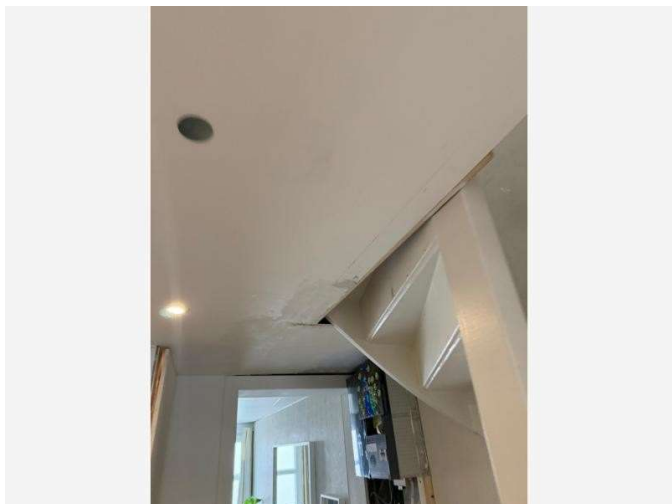
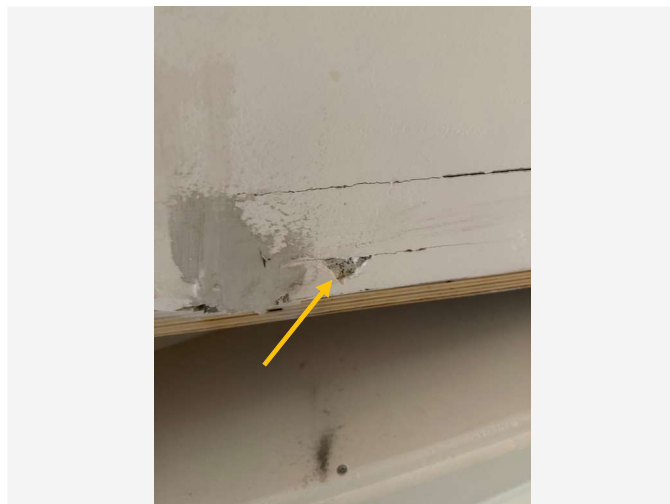
Fiche 5: Pleisterwerk plafonds

Conclusie

Geen asbest

#	Type	Referentie	Resultaat
5.1	Mengmonster	MM02	Geen asbest

Beschrijving	Pleisterwerk plafonds
Omgeving	Binnen
Primaire drager	Plafond
Bindmiddel van materiaal	Gips - kalk
Gebondenheid op basis van bindmiddel	Niet-hechtgebonden
Hoeveelheid (oppervlakte - dikte - aantal)	• 200,00 m ² - 1,00 cm - 1 stuk
Totaal volume	2,00 m ³
Identificatiemethode	Een monstername door de asbestdeskundige met laboanalyse door een asbestlabo.
Destructieve handeling voor identificatie	Nee
Opmerking	De hoeveelheid is een zo nauwkeurig mogelijke opmeting. Hieraan kunnen evenwel geen rechten worden ontleend. Waar mogelijk, wordt staalname uitgevoerd conform het inspectieprotocol: in een droge ruimte zoals een slaapkamer, in een natte ruimte zoals een keuken of badkamer, in een traphal en in een stookruimte.

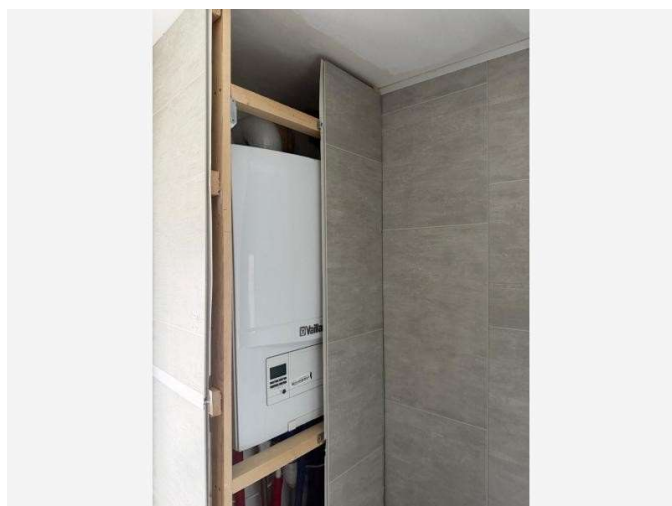
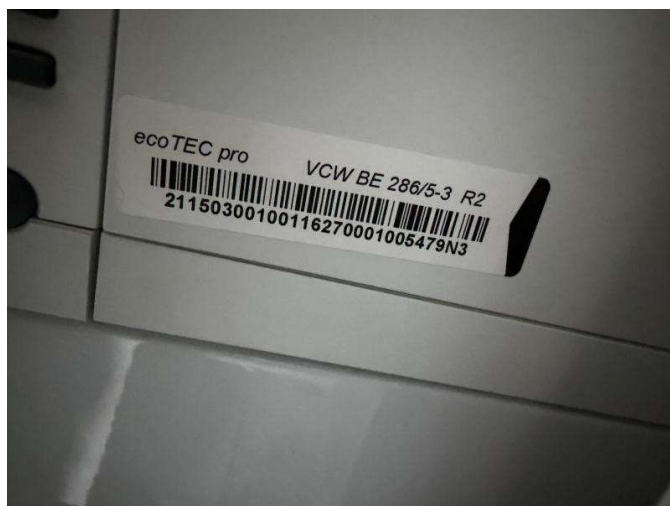
Beschrijving	Notitie	Terug te vinden op plannen
Fiche 6: CV-ketel (niet verdacht)	De CV-ketel (dichtingen, isolerend materiaal) is niet asbestverdacht.	-
Fiche 7: Dakbedekking bestaande uit stalen/metalen platen	De dakbedekking is niet-asbestverdacht.	Plan 2.2: Dak
Fiche 8: Mastiek (siliconen)	Er is geen asbestverdachte mastiek aanwezig.	-
Fiche 9: Dakbedekking bestaande uit pannen (niet verdacht)	De dakbedekking is niet-asbestverdacht.	Plan 1.9: Daken
Fiche 10: Dakbedekking plat dak (niet verdacht)	De dakbedekking (roofing) is niet asbestverdacht. Deze dateert van +/- 2018. Het is niet uitgesloten dat de roofing werd gelegd op bestaande, mogelijk asbestverdachte roofing. Bij werken, laat dit controleren.	Plan 1.9: Daken
