Asbestinventarisatetest

Regentwijk 6, 3890 Gingelom

Attestnummer : 20260424-000465.000

Uitgegeven op : 24.04.2026

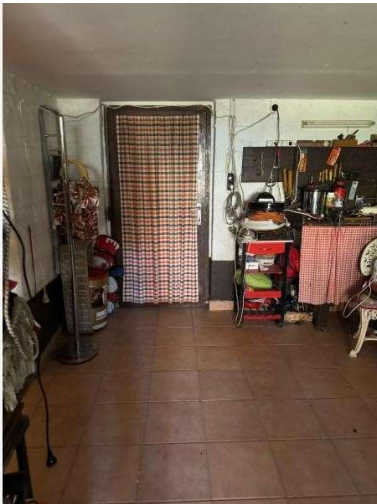
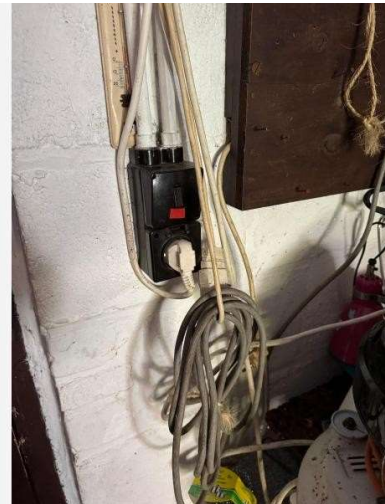
Verhoogd materiaalrisico en/of verhoogde kans op vezelvrijgave

Gebondenheid	Categorie 1: hechtgebonden in oorsprong
Asbestsoort (vezeltype)	Crocidoliet aanwezig
Asbestconcentratie	Laag (< 50%)
Afschermingsgraad van het gehele materiaal	Geheel of deels vrij aan de binnenlucht, maar geen contact met binnenluchtstromen
Toestand van het materiaal	Licht beschadigd, licht verweerd. Intacte calciumsilicaatplaat of materiaal met categorie 3-gebondenheid

Beschrijving	Bakeliet schakelaars/stopcontacten
Omgeving	Binnen
Primaire drager	Communicatie en elektrische infrastructuur en uitrusting
Asbestmateriaal	Plaat, paneel, tablet - Type Bakeliet
Bindmiddel van asbestmateriaal	Kunststof of -hars
Gebondenheid op basis van bindmiddel	Hecht
Hoeveelheid (oppervlakte - dikte - aantal)	<ul style="list-style-type: none"> • 0,10 m² - 1,00 cm - 5 stuks
Totaal volume	0,005 m ³
Eenvoudig bereikbaar	Ja
Bevestigingswijze	<ul style="list-style-type: none"> • Geschroefd
Identificatiemethode	<p>De asbestdeskundige beoordeelt het materiaal als asbestverdacht en dus asbesthoudend, en dit zonder monstername.</p> <p>Motivatie: De monstername brengt andere schade aan dan schade die inherent is aan de monstername.</p>
Destructieve handeling voor identificatie	Nee
Opmerking	De hoeveelheid is een zo nauwkeurig mogelijke opmeting. Hieraan kunnen evenwel geen rechten worden ontleend. Monstername niet uitgevoerd wegens risico op beschadiging van een elektrisch component en mogelijke blootstelling aan spanning of storingen in de elektrische installatie.

Verwijderen

- Zorg voor een veilig beheer. Vermijd het beschadigen van het asbestmateriaal. Controleer de toestand jaarlijks op wijzigingen.
- Voer bijkomende staalname(s) uit.

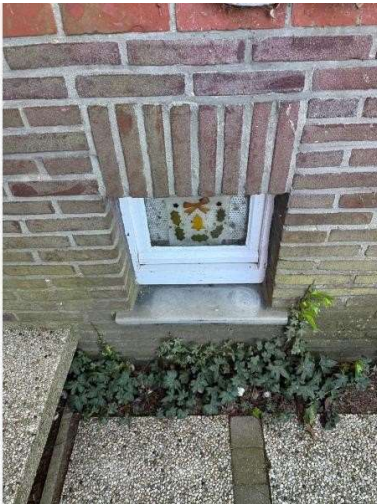
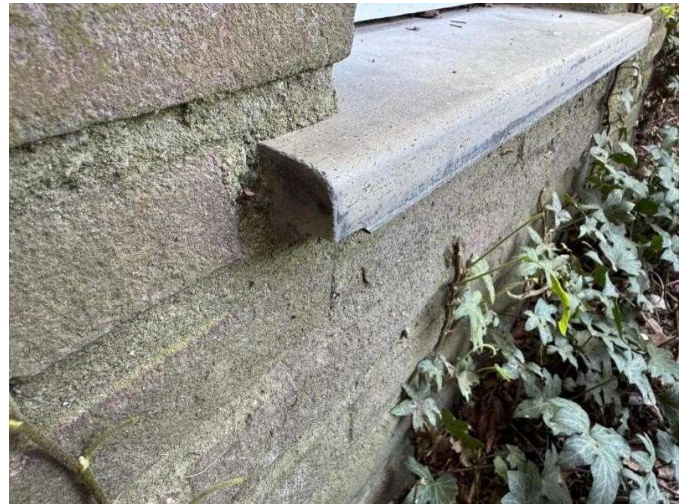
Eindbeoordeling materiaalrisico	Laag materiaalrisico en/of verlaagde kans op vezelvrijgave
---------------------------------	--

Gebondenheid	Categorie 1: hechtgebonden in oorsprong
Asbestsoort (vezeltype)	Alleen chrysotiel aanwezig
Asbestconcentratie	Laag (< 50%)
Afschermingsgraad van het gehele materiaal	Geheel of deels vrij aan de buitenlucht, maar geen contact met binnenlucht
Toestand van het materiaal	Licht beschadigd, licht verweerd. Intacte calciumsilicaatplaat of materiaal met categorie 3-gebondenheid

#	Type	Referentie	Resultaat
2.1	Puntmonster	4	Chrysotiel

Beschrijving	Vensterbank (buiten)
Omgeving	Buiten
Primaire drager	Wandopening verticaal (raam, deur, ...)
Asbestmateriaal	Plaat, paneel, tablet - Generiek
Bindmiddel van asbestmateriaal	Cement
Gebondenheid op basis van bindmiddel	Hecht
Hoeveelheid (oppervlakte - dikte - aantal)	<ul style="list-style-type: none">• 0,50 m² - 5,00 cm - 3 stuks• 0,25 m² - 5,00 cm - 7 stuks• 0,35 m² - 5,00 cm - 4 stuks
Totaal volume	0,233 m ³
Eenvoudig bereikbaar	Ja
Bevestigingswijze	<ul style="list-style-type: none">• Verlijmd, ingegoten, versmeerd
Identificatiemethode	Een monstername door de asbestdeskundige met laboanalyse door een asbestlabo.
Destructieve handeling voor identificatie	Nee
Opmerking	De hoeveelheid is een zo nauwkeurig mogelijke opmeting. Hieraan kunnen evenwel geen rechten worden ontleend.

Zorgvuldig beheren

- Zorg voor een veilig beheer. Vermijd het beschadigen van het asbestmateriaal. Controleer de toestand jaarlijks op wijzigingen.

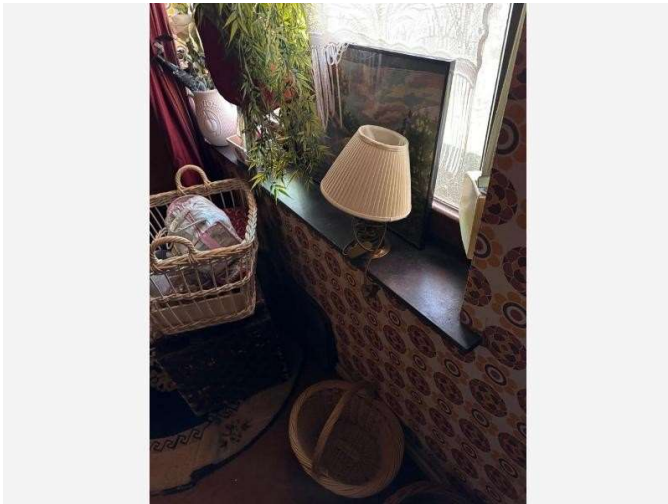
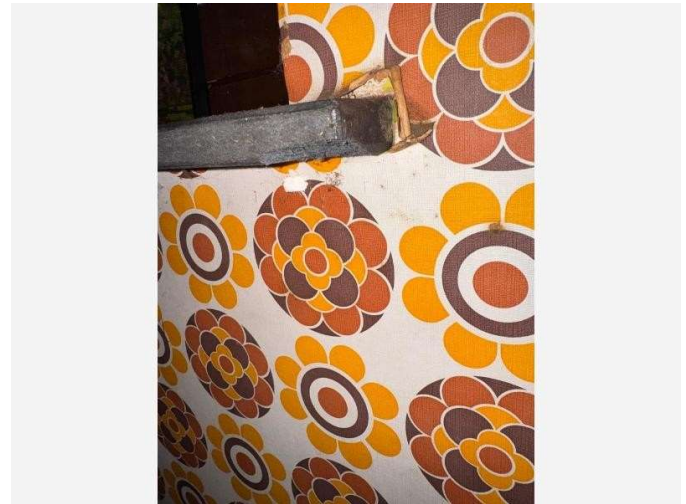
Eindbeoordeling materiaalrisico	Laag materiaalrisico en/of verlaagde kans op vezelvrijgave
---------------------------------	--

Gebondenheid	Categorie 1: hechtgebonden in oorsprong
Asbestsoort (vezeltype)	Alleen chrysotiel aanwezig
Asbestconcentratie	Laag (< 50%)
Afschermingsgraad van het gehele materiaal	Geheel of deels vrij aan de binnenlucht, maar geen contact met binnenluchtstromen
Toestand van het materiaal	Licht beschadigd, licht verweerd. Intacte calciumsilicaatplaat of materiaal met categorie 3-gebondenheid

#	Type	Referentie	Resultaat
3.1	Puntmonster	3	Chrysotiel

Beschrijving	Vensterbank type massal (binnen)
Omgeving	Binnen
Primaire drager	Wandopening verticaal (raam, deur, ...)
Asbestmateriaal	Plaat, paneel, tablet - Type Massal
Bindmiddel van asbestmateriaal	Cement
Gebondenheid op basis van bindmiddel	Hecht
Hoeveelheid (oppervlakte - dikte - aantal)	<ul style="list-style-type: none">• 0,52 m² - 2,00 cm - 3 stuks• 0,20 m² - 2,00 cm - 6 stuks• 0,32 m² - 2,00 cm - 4 stuks
Totaal volume	0,081 m ³
Eenvoudig bereikbaar	Ja
Bevestigingswijze	<ul style="list-style-type: none">• Verlijmd, ingegoten, versmeerd
Identificatiemethode	Een monstername door de asbestdeskundige met laboanalyse door een asbestlabo.
Destructieve handeling voor identificatie	Nee
Opmerking	De hoeveelheid is een zo nauwkeurig mogelijke opmeting. Hieraan kunnen evenwel geen rechten worden ontleend.

Zorgvuldig beheren

- Zorg voor een veilig beheer. Vermijd het beschadigen van het asbestmateriaal. Controleer de toestand jaarlijks op wijzigingen.

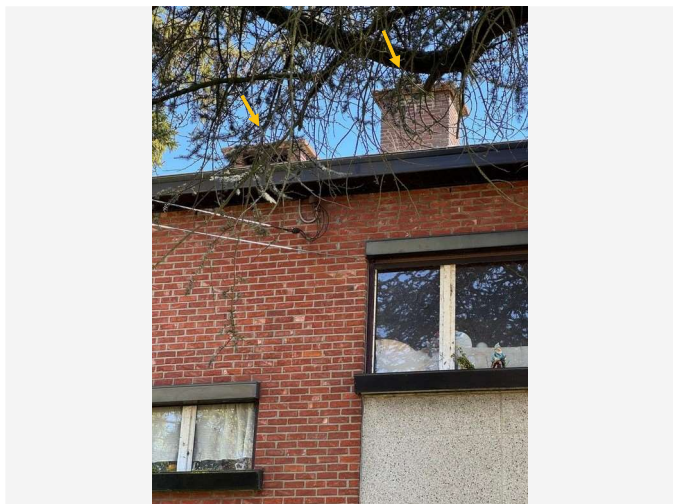
Situeringfoto

Tijdelijke beperking

Reden: Het te onderzoeken materiaal situeert zich hoger dan 3,50 m te rekenen vanaf een veilige ondergrond

Uitleg van de asbestdeskundige: De binnenkant van de schouw is niet waarneembaar. De schouw bevat binnenin mogelijk een asbestcement rookgaskanaal. Laat dit onderzoeken bij eventuele werken.

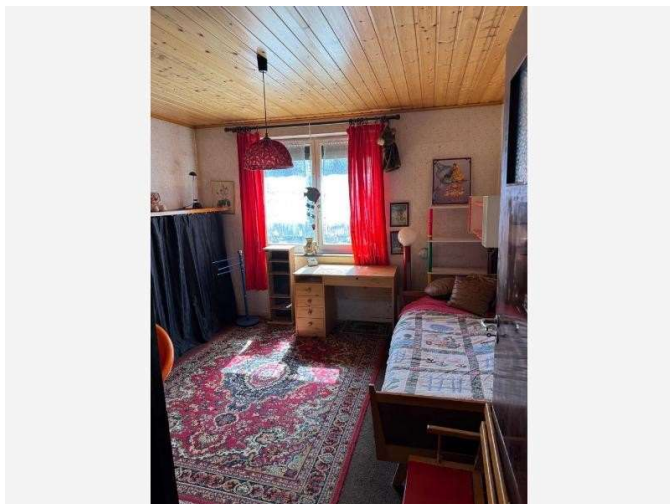
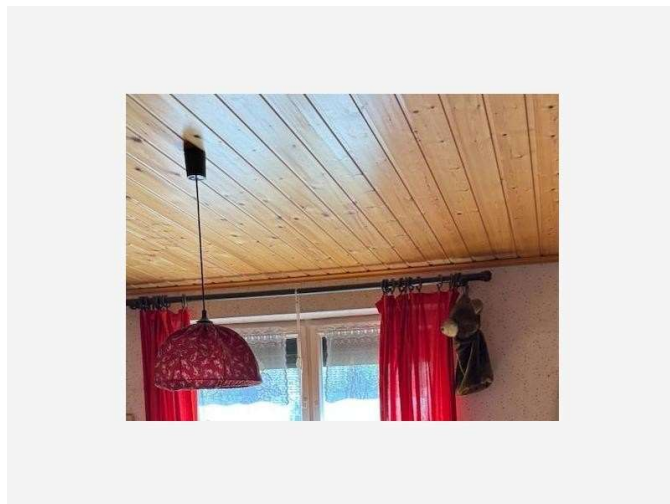
De plafonds werden afgewerkt met niet-asbestverdachte gipskartonplaten en houten planchetten.

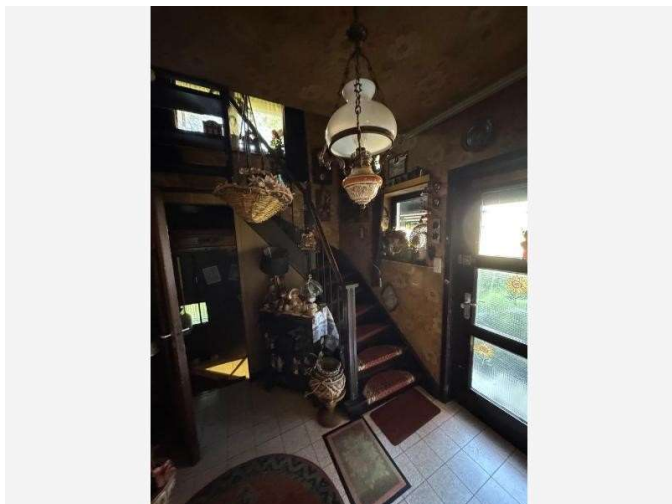
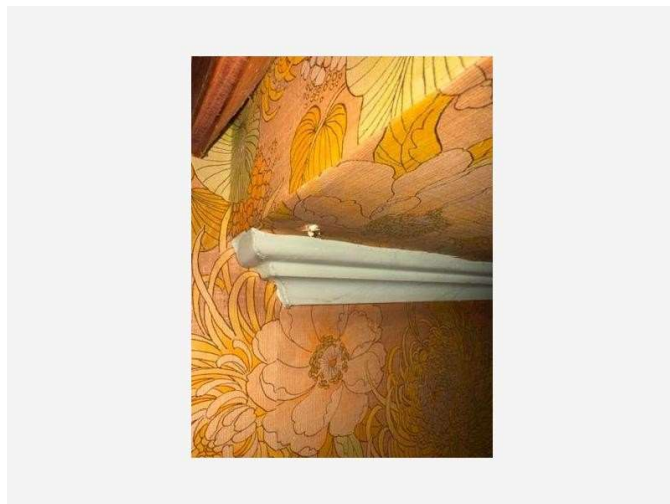
Fiche 7: Pleisterwerk plafonds

Geen asbest

#	Type	Referentie	Resultaat
7.1	Mengmonster	2	Geen asbest

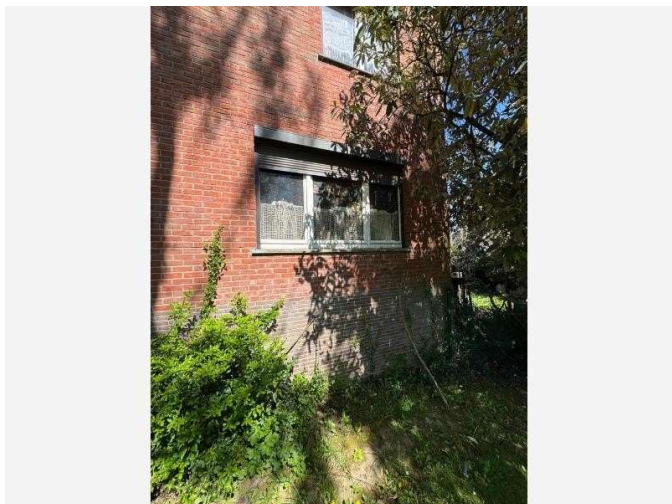
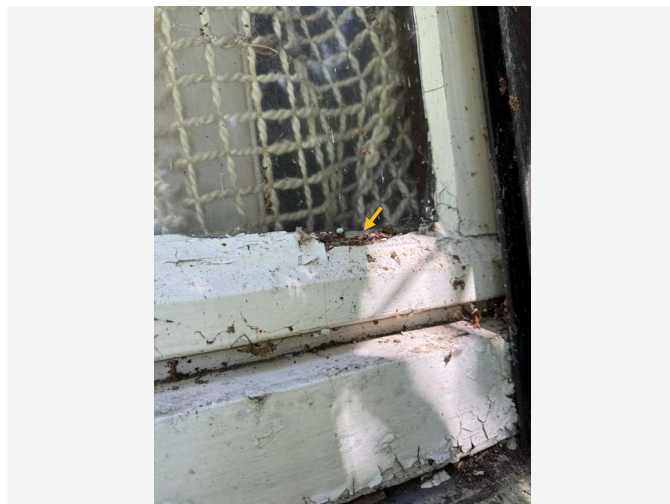
Fiche 8: Mastiek (glas/profiel)

Geen asbest

#	Type	Referentie	Resultaat
8.1	Puntmonster	5	Geen asbest

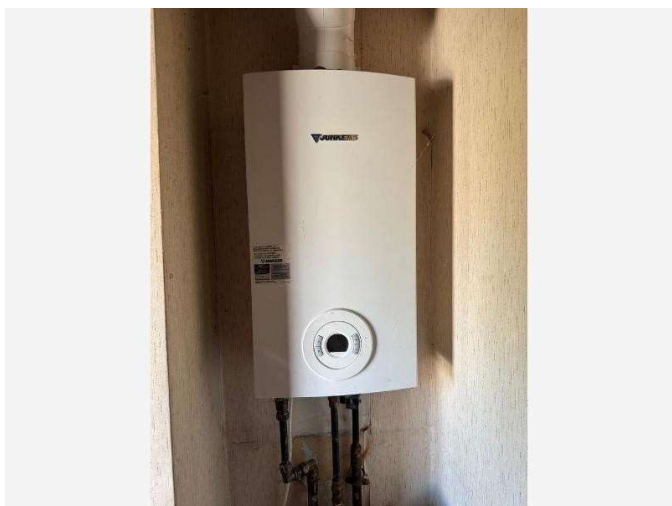
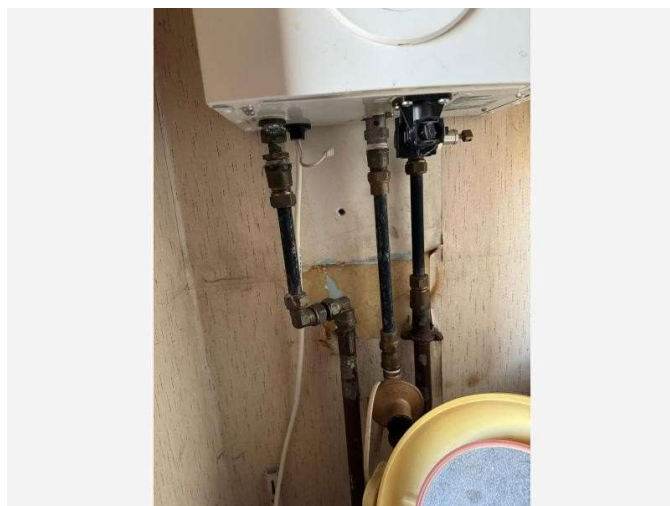
Geen asbest

#	Type	Referentie	Resultaat
9.1	Mengmonster	1	Geen asbest

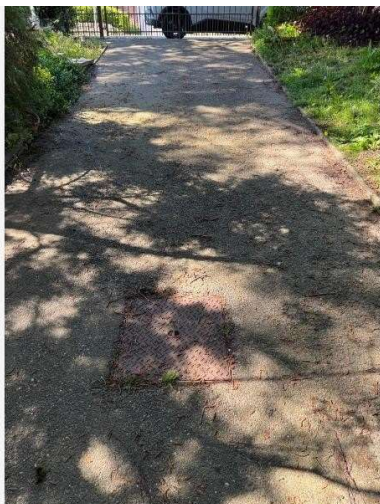
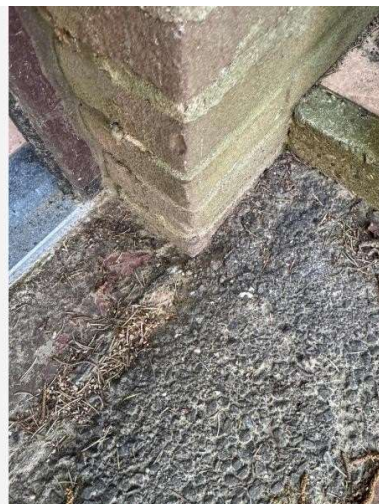
Geen asbest

#	Type	Referentie	Resultaat
10.1	Puntmonster	6	Geen asbest
