Asbestinventarisatetest

Boslaan 17, 1700 Dilbeek

Attestnummer : 20251003-000280.000

Uitgegeven op : 03.10.2025

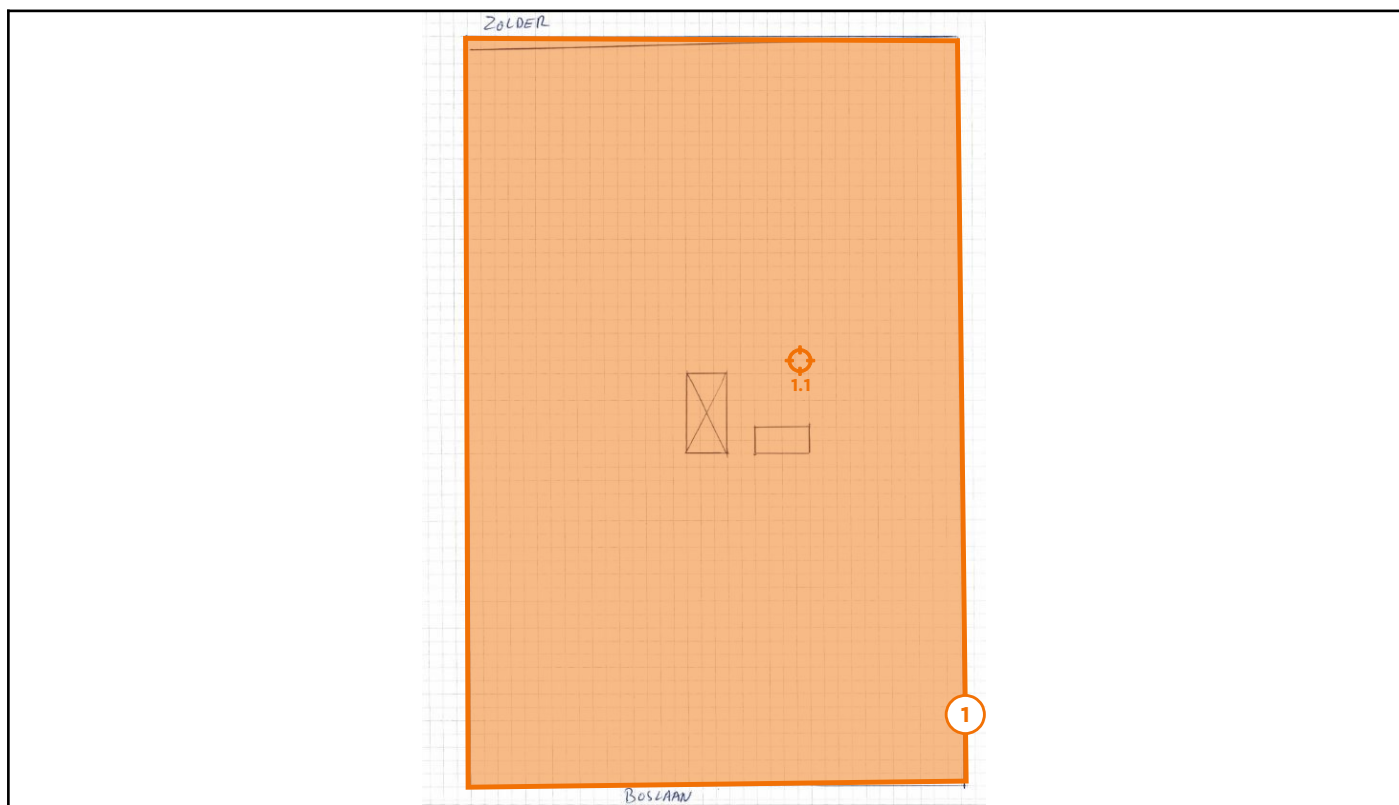
Plan 1.3: grondplan zolder

Beschrijving	Type	Actie
1. onderdak	Asbestmateriaal	Verwijderen
1.1 Code: 1048FD-06	Puntmonster	-

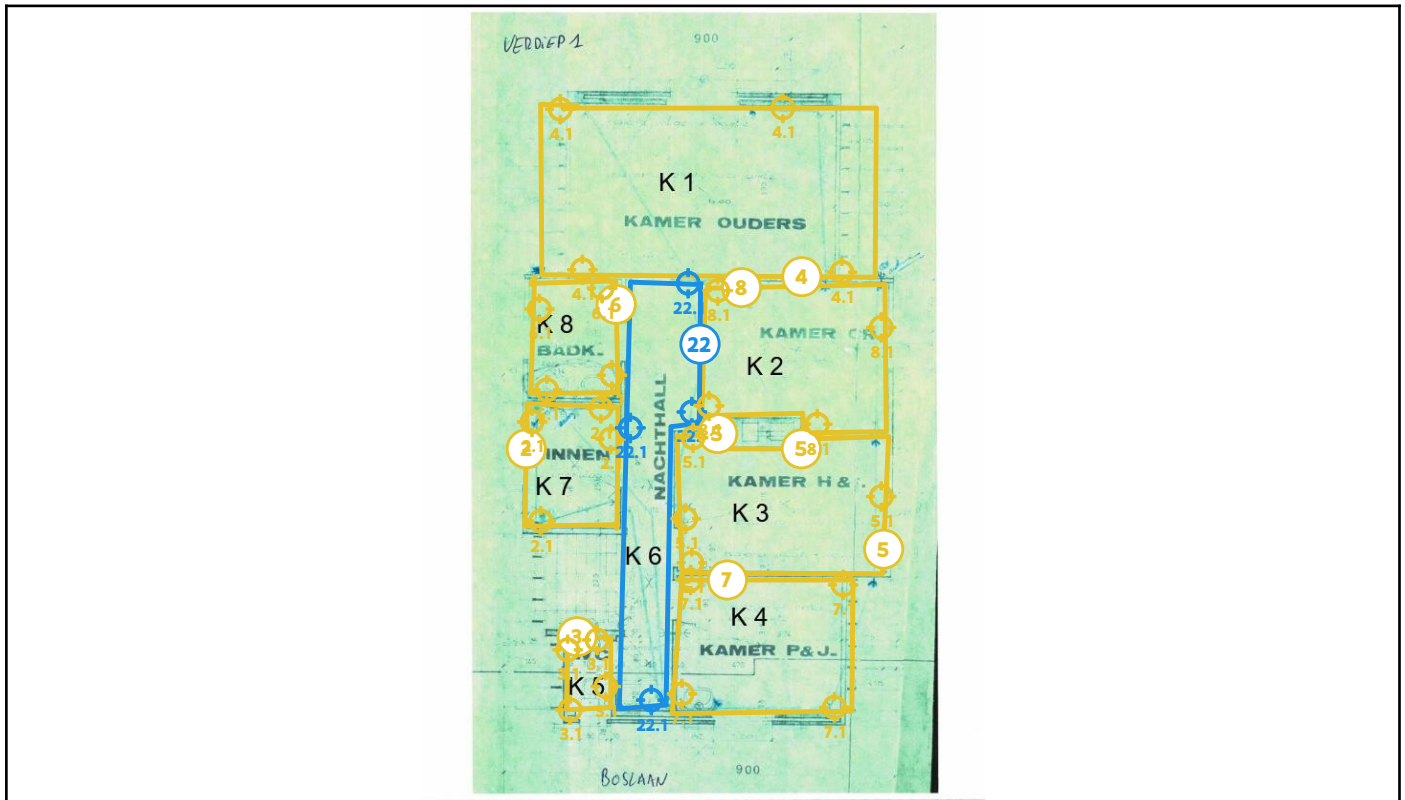
Plan 1.6: grondplan verdiep 1

Beschrijving	Type	Actie
2. pleister muur K7	Asbestmateriaal	Zorgvuldig beheren
2.1 Code: 1048FD-107	Mengmonster	-
3. pleister muur K5	Asbestmateriaal	Zorgvuldig beheren
3.1 Code: 1048FD-105	Mengmonster	-
4. pleister muur K1	Asbestmateriaal	Zorgvuldig beheren
4.1 Code: 1048FD-101	Mengmonster	-
5. pleister muur K3	Asbestmateriaal	Zorgvuldig beheren
5.1 Code: 1048FD-103	Mengmonster	-
6. pleister muur K8	Asbestmateriaal	Zorgvuldig beheren

6.1 Code: 1048FD-108	Mengmonster	-
7. pleister muur K4	Asbestmateriaal	Zorgvuldig beheren
7.1 Code: 1048FD-104	Mengmonster	-
8. pleister muur K2	Asbestmateriaal	Zorgvuldig beheren
8.1 Code: 1048FD-102	Mengmonster	-
22. pleister muur K6	Geen asbest	-
22.1 Code: 1048FD-106	Mengmonster	-

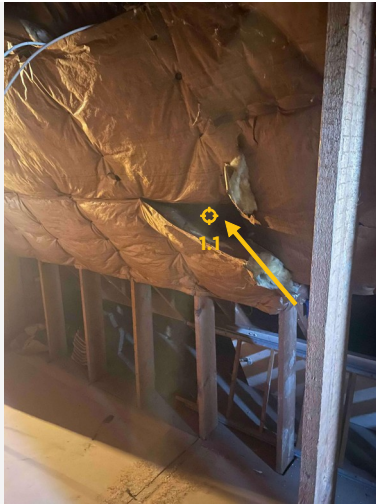
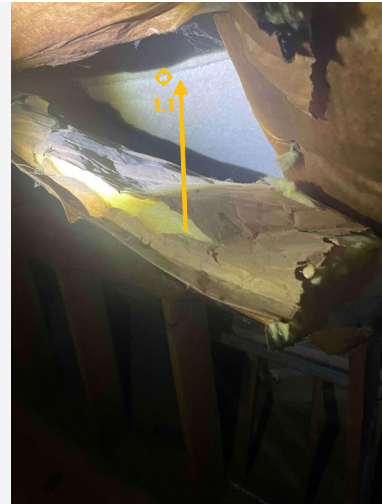
Het asbestmateriaal valt onder de mijlpaal van 2034.

Eindbeoordeling materiaalrisico	Zeer laag materiaalrisico en/of zeer lage kans op vezelvrijgave
---------------------------------	---

Gebondenheid	Categorie 1: hechtgebonden in oorsprong
Asbestsoort (vezeltype)	Alleen chrysotiel
Asbestconcentratie	Laag (< 50%)
Afschermingsgraad van het gehele materiaal	Niet stootvaste afscherming
Toestand van het materiaal	Licht beschadigd, licht verweerd. Intact calciumsilicaatmateriaal of categorie III 'gebondenheid'

#	Type	Referentie	Resultaat
1.1	Puntmonster	1048FD-06	Chrysotiel

Beschrijving	onderdak
Omgeving	Grenst aan binnen- en buitenlucht
Primaire drager	Schuin dak
Asbestmateriaal	Dak- en gevelbekleding - Plaat
Bindmiddel van asbestmateriaal	Cement
Gebondenheid op basis van bindmiddel	Hecht
Hoeveelheid (oppervlakte - dikte - aantal)	<ul style="list-style-type: none">• 290,00 m² - 3,00 cm - 1 stuk
Totaal volume	8,70 m ³
Eenvoudig bereikbaar	Nee <ul style="list-style-type: none">• Het asbestmateriaal is bedekt (uitgezonderd laag verf, coating, behang, kunststof, textiel) en het wegnemen van het bedekkende materiaal kan niet zonder het bedekkende materiaal te beschadigen.
Bevestigingswijze	<ul style="list-style-type: none">• Genageld, geniet
Identificatiemethode	Vaststelling met monsternamen
Destructieve handeling voor identificatie	Nee
Opmerking	de vermelde oppervlaktes en volumes betreffen een beredeneerde schatting. Er worden geen rechten verleend aan deze oppervlaktes/volumes. De dikte is een schatting die voorkomt uit de monsterplaatsen en is daarom niet altijd representatief.

Verwijderen

- Zorg voor een veilig beheer. Vermijd het beschadigen van het asbestmateriaal. Controleer de toestand jaarlijks op wijzigingen.
- Zorg voor een veilig beheer en verwijder dit asbestmateriaal wanneer het bij werken eenvoudig bereikbaar wordt. Controleer de toestand jaarlijks op wijzigingen.

- Eenvoudige handelingen: mag via doe-het-zelf of door werknemer(s) met opleidingsattest eenvoudige handelingen
dit kan worden verwijderd onder eenvoudige handeling door de doe-het-zelver, bij verwijdering gebruik maken van de nodige PBM's (tyvec, handschoenen, FFP3 mondkapje). geen snel draaiende machines gebruiken bij verwijdering. de platen eerst voldoende inpregneren en niet beschadigen of breken, geen gebruik maken van stortkokers. de platen dubbel verpakken of inpakken in speciale asbestafvalzakken en deze aanbieden aan het plaatselijke recyclagepark of bij een erkend asbestverwerker. indien de nodige expertise of materiaal ontbreekt deze werken laten uitvoeren door een werknemer met een opleidingsattest eenvoudige handeling.

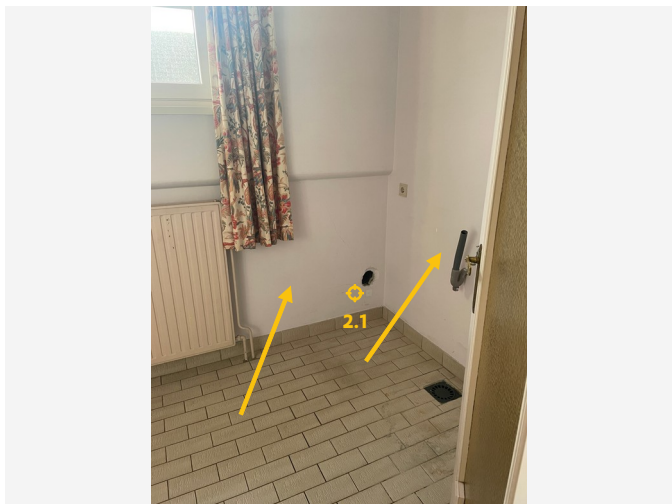
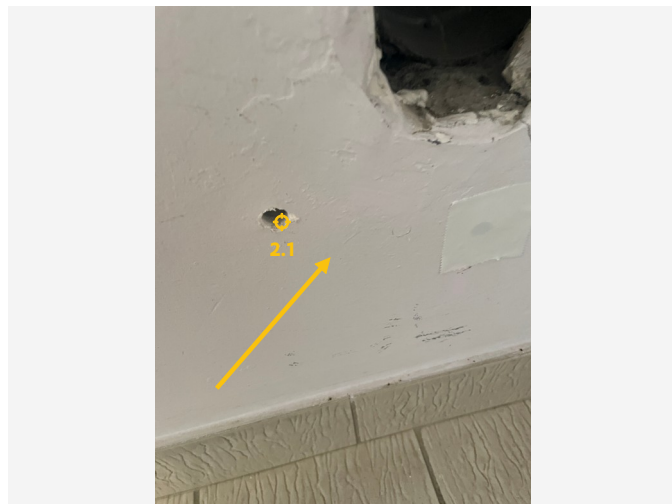
Het asbestmateriaal valt onder de mijlpaal van 2040.

Eindbeoordeling materiaalrisico	Zeer laag materiaalrisico en/of zeer lage kans op vezelvrijgave
---------------------------------	---

Gebondenheid	Categorie 2: niet-hechtgebonden met matrix
Asbestsoort (vezeltype)	Alleen chrysotiel
Asbestconcentratie	Laag (< 50%)
Afschermingsgraad van het gehele materiaal	Niet stootvaste afscherming
Toestand van het materiaal	Licht beschadigd, licht verweerd. Intact calciumsilicaatmateriaal of categorie III 'gebondenheid'

#	Type	Referentie	Resultaat
2.1	Mengmonster	1048FD-107	Chrysotiel

Beschrijving	pleister muur K7
Omgeving	Binnen
Primaire drager	Binnenwand
Asbestmateriaal	In-situ afwerkingslagen - Pleisterwerk (wand, plafond, ...)
Bindmiddel van asbestmateriaal	Gips - kalk
Gebondenheid op basis van bindmiddel	Niet-hechtgebonden
Hoeveelheid (oppervlakte - dikte - aantal)	• 28,00 m ² - 1,50 cm - 1 stuk
Totaal volume	0,42 m ³
Eenvoudig bereikbaar	Ja
Bevestigingswijze	• Verlijmd, ingegoten, versmeerd
Identificatiemethode	Vaststelling met monsternamen
Destructieve handeling voor identificatie	Nee
Opmerking	<p>kamer individueel bemonsterd met 4 puntmonsters tot een mengmonster.</p> <p>de vermelde oppervlaktes en volumes betreffen een beredeneerde schatting. Er worden geen rechten verleend aan deze oppervlaktes/volumes. De dikte is een schatting die voortvloeit uit de monsterplaatsen en is daarom niet altijd representatief.</p>

Zorgvuldig beheren

- Zorg voor een veilig beheer. Vermijd het beschadigen van het asbestmateriaal. Controleer de toestand jaarlijks op wijzigingen.

- Hermetische zone (erkend asbestverwijderaar)
door de grote stofvorming bij verwijdering moet deze toepassing verwijderd worden onder hermetische zone. de erkende asbestverwijderaar bepaald de verwijderstechniek.

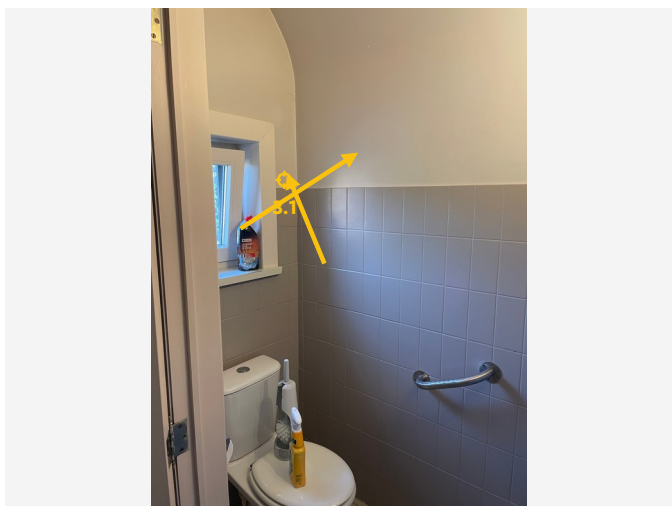
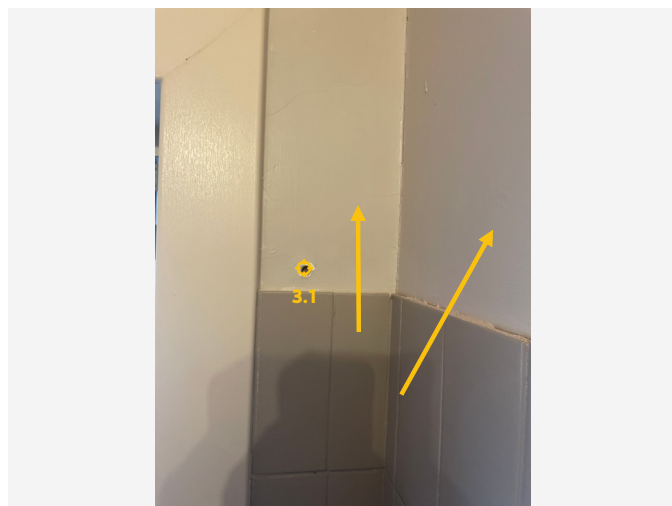
Het asbestmateriaal valt onder de mijlpaal van 2040.

Eindbeoordeling materiaalrisico	Zeer laag materiaalrisico en/of zeer lage kans op vezelvrijgave
---------------------------------	---

Gebondenheid	Categorie 2: niet-hechtgebonden met matrix
Asbestsoort (vezeltype)	Alleen chrysotiel
Asbestconcentratie	Laag (< 50%)
Afschermingsgraad van het gehele materiaal	Niet stootvaste afscherming
Toestand van het materiaal	Licht beschadigd, licht verweerd. Intact calciumsilicaatmateriaal of categorie III 'gebondenheid'

#	Type	Referentie	Resultaat
3.1	Mengmonster	1048FD-105	Chrysotiel

Beschrijving	pleister muur K5
Omgeving	Binnen
Primaire drager	Binnenwand
Asbestmateriaal	In-situ afwerkingslagen - Pleisterwerk (wand, plafond, ...)
Bindmiddel van asbestmateriaal	Gips - kalk
Gebondenheid op basis van bindmiddel	Niet-hechtgebonden
Hoeveelheid (oppervlakte - dikte - aantal)	• 7,00 m ² - 1,50 cm - 1 stuk
Totaal volume	0,105 m ³
Eenvoudig bereikbaar	Ja
Bevestigingswijze	• Verlijmd, ingegoten, versmeerd
Identificatiemethode	Vaststelling met monstername
Destructieve handeling voor identificatie	Nee
Opmerking	<p>kamer individueel bemonsterd met 4 puntmonsters tot een mengmonster.</p> <p>de vermelde oppervlaktes en volumes betreffen een beredeneerde schatting. Er worden geen rechten verleend aan deze oppervlaktes/volumes. De dikte is een schatting die voorkomt uit de monsterplaatsen en is daarom niet altijd representatief.</p>

Zorgvuldig beheren

- Zorg voor een veilig beheer. Vermijd het beschadigen van het asbestmateriaal. Controleer de toestand jaarlijks op wijzigingen.

- Hermetische zone (erkend asbestverwijderaar)
door de grote stofvorming bij verwijdering moet deze toepassing verwijderd worden onder hermetische zone. de erkende asbestverwijderaar bepaald de verwijderstechniek.

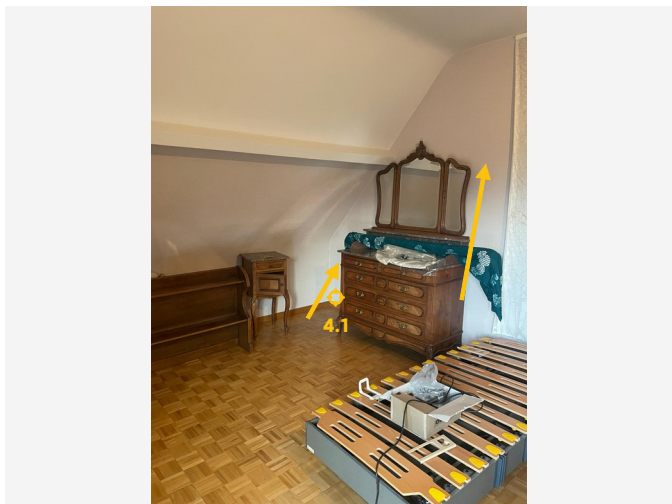
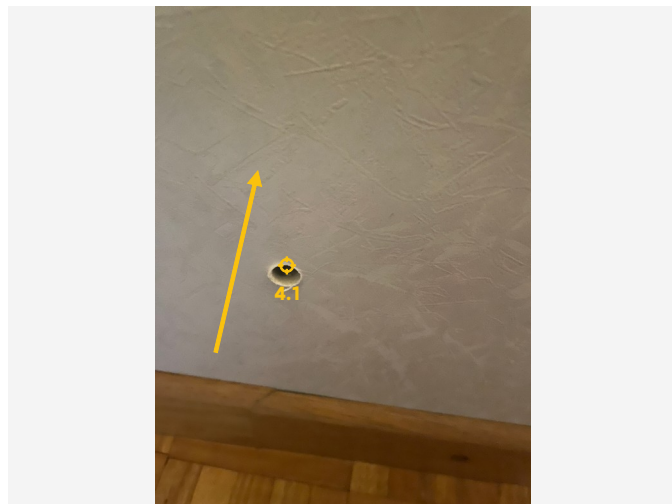
Het asbestmateriaal valt onder de mijlpaal van 2040.

Eindbeoordeling materiaalrisico	Zeer laag materiaalrisico en/of zeer lage kans op vezelvrijgave
---------------------------------	---

Gebondenheid	Categorie 2: niet-hechtgebonden met matrix
Asbestsoort (vezeltype)	Alleen chrysotiel
Asbestconcentratie	Laag (< 50%)
Afschermingsgraad van het gehele materiaal	Niet stootvaste afscherming
Toestand van het materiaal	Licht beschadigd, licht verweerd. Intact calciumsilicaatmateriaal of categorie III 'gebondenheid'

#	Type	Referentie	Resultaat
4.1	Mengmonster	1048FD-101	Chrysotiel

Beschrijving	pleister muur K1
Omgeving	Binnen
Primaire drager	Binnenwand
Asbestmateriaal	In-situ afwerkingslagen - Pleisterwerk (wand, plafond, ...)
Bindmiddel van asbestmateriaal	Gips - kalk
Gebondenheid op basis van bindmiddel	Niet-hechtgebonden
Hoeveelheid (oppervlakte - dikte - aantal)	<ul style="list-style-type: none">• 68,00 m² - 1,50 cm - 1 stuk
Totaal volume	1,02 m ³
Eenvoudig bereikbaar	Ja
Bevestigingswijze	<ul style="list-style-type: none">• Verlijmd, ingegoten, versmeerd
Identificatiemethode	Vaststelling met monsternamen
Destructieve handeling voor identificatie	Nee
Opmerking	<p>kamer individueel bemonsterd met 4 puntmonsters tot een mengmonster.</p> <p>de vermelde oppervlaktes en volumes betreffen een beredeneerde schatting. Er worden geen rechten verleend aan deze oppervlaktes/volumes. De dikte is een schatting die voortvloeit uit de monsterplaatsen en is daarom niet altijd representatief.</p>

Zorgvuldig beheren

- Zorg voor een veilig beheer. Vermijd het beschadigen van het asbestmateriaal. Controleer de toestand jaarlijks op wijzigingen.

- Hermetische zone (erkend asbestverwijderaar)
door de grote stofvorming bij verwijdering moet deze toepassing verwijderd worden onder hermetische zone. de erkende asbestverwijderaar bepaald de verwijderstechniek.

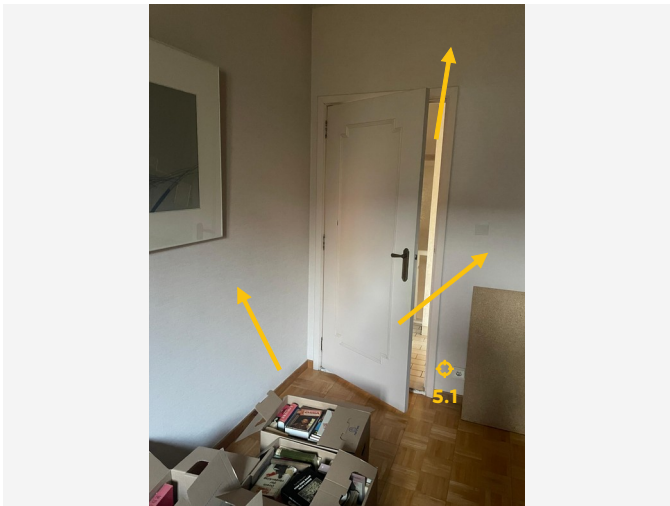
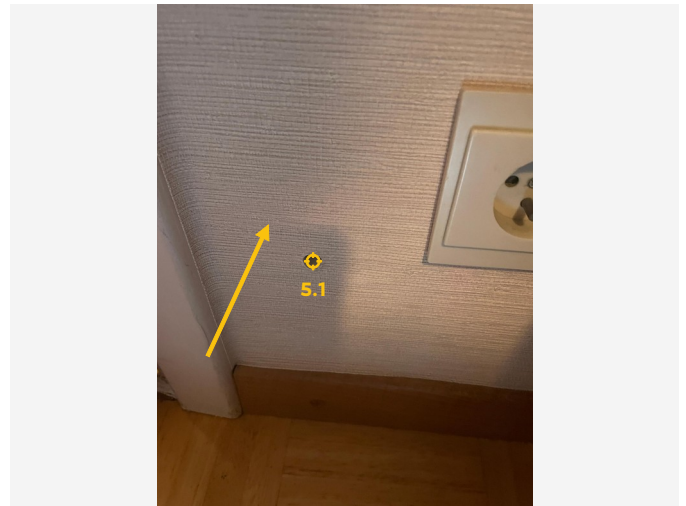
Het asbestmateriaal valt onder de mijlpaal van 2040.

Eindbeoordeling materiaalrisico	Zeer laag materiaalrisico en/of zeer lage kans op vezelvrijgave
---------------------------------	---

Gebondenheid	Categorie 2: niet-hechtgebonden met matrix
Asbestsoort (vezeltype)	Alleen chrysotiel
Asbestconcentratie	Laag (< 50%)
Afschermingsgraad van het gehele materiaal	Niet stootvaste afscherming
Toestand van het materiaal	Licht beschadigd, licht verweerd. Intact calciumsilicaatmateriaal of categorie III 'gebondenheid'

#	Type	Referentie	Resultaat
5.1	Mengmonster	1048FD-103	Chrysotiel

Beschrijving	pleister muur K3
Omgeving	Binnen
Primaire drager	Binnenwand
Asbestmateriaal	In-situ afwerkingslagen - Pleisterwerk (wand, plafond, ...)
Bindmiddel van asbestmateriaal	Gips - kalk
Gebondenheid op basis van bindmiddel	Niet-hechtgebonden
Hoeveelheid (oppervlakte - dikte - aantal)	• 38,00 m ² - 1,50 cm - 1 stuk
Totaal volume	0,57 m ³
Eenvoudig bereikbaar	Ja
Bevestigingswijze	• Verlijmd, ingegoten, versmeerd
Identificatiemethode	Vaststelling met monstername
Destructieve handeling voor identificatie	Nee
Opmerking	<p>kamer individueel bemonsterd met 4 puntmonsters tot een mengmonster.</p> <p>de vermelde oppervlaktes en volumes betreffen een beredeneerde schatting. Er worden geen rechten verleend aan deze oppervlaktes/volumes. De dikte is een schatting die voorkomt uit de monsterplaatsen en is daarom niet altijd representatief.</p>

Zorgvuldig beheren

- Zorg voor een veilig beheer. Vermijd het beschadigen van het asbestmateriaal. Controleer de toestand jaarlijks op wijzigingen.

- Hermetische zone (erkend asbestverwijderaar)
door de grote stofvorming bij verwijdering moet deze toepassing verwijderd worden onder hermetische zone. de erkende asbestverwijderaar bepaald de verwijderstechniek.

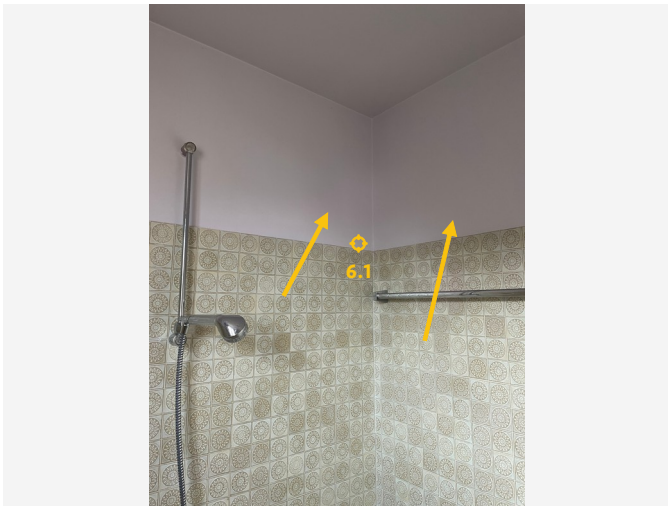
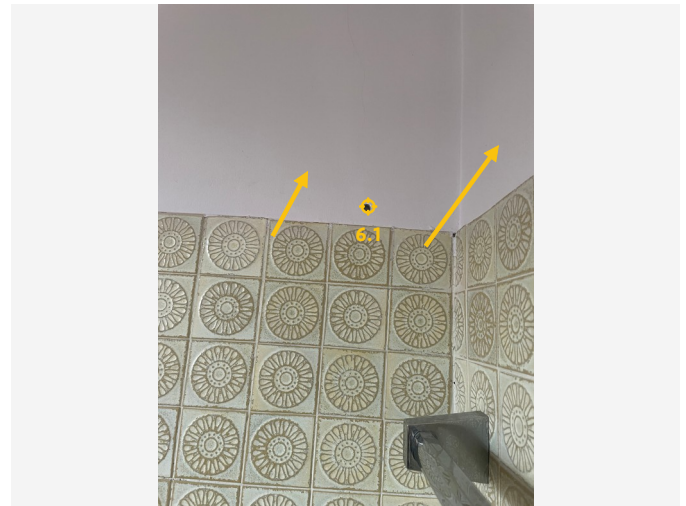
Het asbestmateriaal valt onder de mijlpaal van 2040.

Eindbeoordeling materiaalrisico	Zeer laag materiaalrisico en/of zeer lage kans op vezelvrijgave
---------------------------------	---

Gebondenheid	Categorie 2: niet-hechtgebonden met matrix
Asbestsoort (vezeltype)	Alleen chrysotiel
Asbestconcentratie	Laag (< 50%)
Afschermingsgraad van het gehele materiaal	Niet stootvaste afscherming
Toestand van het materiaal	Licht beschadigd, licht verweerd. Intact calciumsilicaatmateriaal of categorie III 'gebondenheid'

#	Type	Referentie	Resultaat
6.1	Mengmonster	1048FD-108	Chrysotiel

Beschrijving	pleister muur K8
Omgeving	Binnen
Primaire drager	Binnenwand
Asbestmateriaal	In-situ afwerkingslagen - Pleisterwerk (wand, plafond, ...)
Bindmiddel van asbestmateriaal	Gips - kalk
Gebondenheid op basis van bindmiddel	Niet-hechtgebonden
Hoeveelheid (oppervlakte - dikte - aantal)	<ul style="list-style-type: none"> • 25,00 m² - 1,50 cm - 1 stuk
Totaal volume	0,375 m ³
Eenvoudig bereikbaar	Ja
Bevestigingswijze	<ul style="list-style-type: none"> • Verlijmd, ingegoten, versmeerd
Identificatiemethode	Vaststelling met monsternamen
Destructieve handeling voor identificatie	Nee
Opmerking	<p>kamer individueel bemonsterd met 4 puntmonsters tot een mengmonster.</p> <p>de vermelde oppervlaktes en volumes betreffen een beredeneerde schatting. Er worden geen rechten verleend aan deze oppervlaktes/volumes. De dikte is een schatting die voortvloeit uit de monsterplaatsen en is daarom niet altijd representatief.</p>

Zorgvuldig beheren

- Zorg voor een veilig beheer. Vermijd het beschadigen van het asbestmateriaal. Controleer de toestand jaarlijks op wijzigingen.

- Hermetische zone (erkend asbestverwijderaar)
door de grote stofvorming bij verwijdering moet deze toepassing verwijderd worden onder hermetische zone. de erkende asbestverwijderaar bepaald de verwijderstechniek.

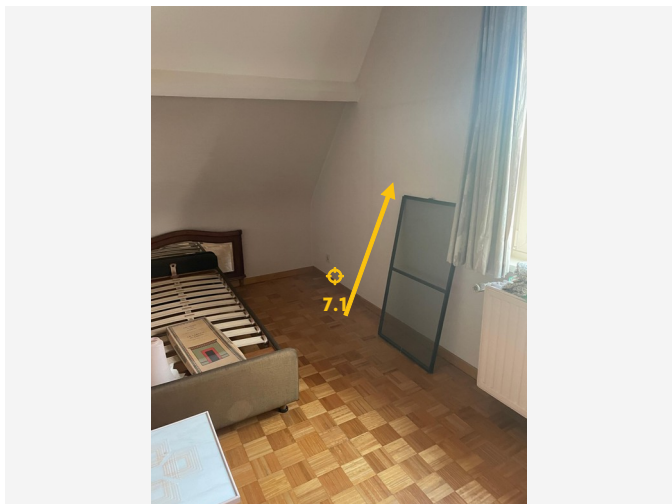
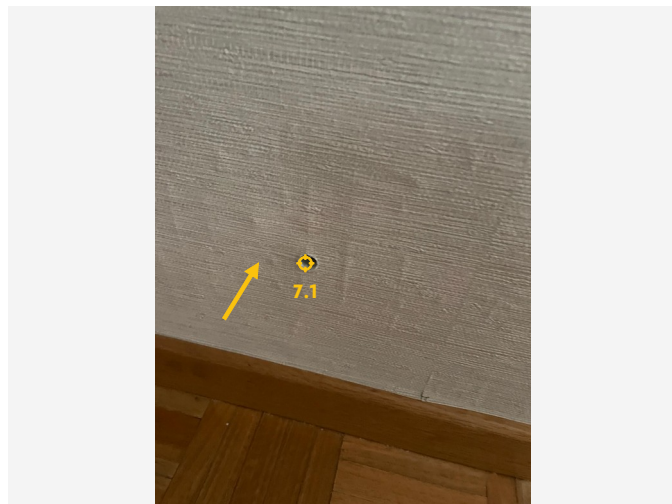
Het asbestmateriaal valt onder de mijlpaal van 2040.

Beschrijving	pleister muur K4
Omgeving	Binnen
Primaire drager	Binnenwand
Asbestmateriaal	In-situ afwerkingslagen - Pleisterwerk (wand, plafond, ...)
Bindmiddel van asbestmateriaal	Gips - kalk
Gebondenheid op basis van bindmiddel	Niet-hechtgebonden
Hoeveelheid (oppervlakte - dikte - aantal)	• 37,00 m ² - 1,50 cm - 1 stuk
Totaal volume	0,555 m ³
Eenvoudig bereikbaar	Ja
Bevestigingswijze	• Verlijmd, ingegoten, versmeerd
Identificatiemethode	Vaststelling met monsternamen
Destructieve handeling voor identificatie	Nee
Opmerking	<p>kamer individueel bemonsterd met 4 puntmonsters tot een mengmonster.</p> <p>de vermelde oppervlaktes en volumes betreffen een beredeneerde schatting. Er worden geen rechten verleend aan deze oppervlaktes/volumes. De dikte is een schatting die voortvloeit uit de monsterplaatsen en is daarom niet altijd representatief.</p>

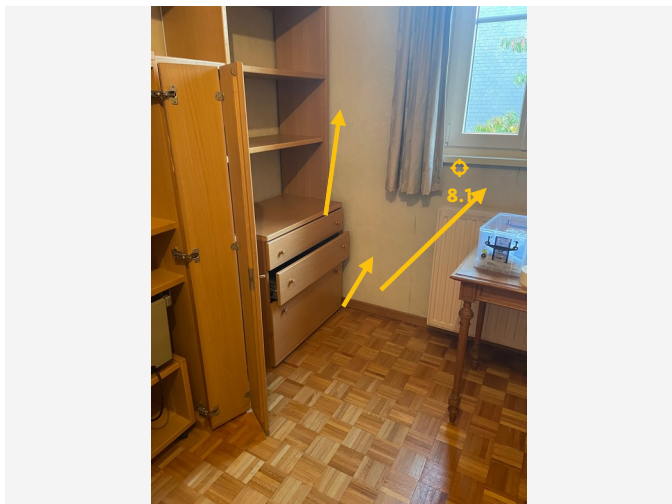
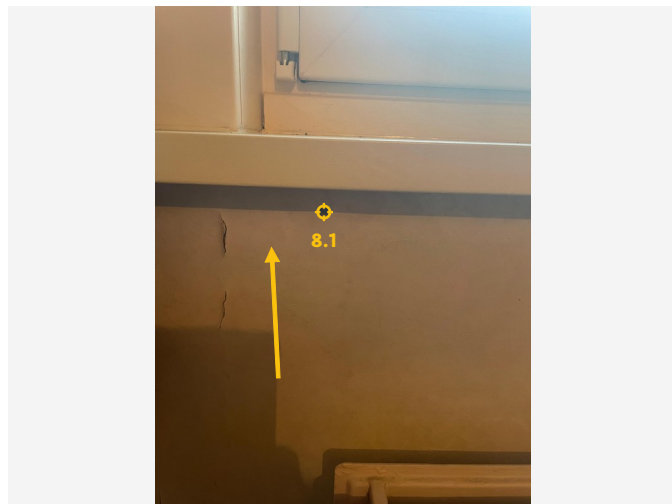
Beschrijving	pleister muur K2
Omgeving	Binnen
Primaire drager	Binnenwand
Asbestmateriaal	In-situ afwerkingslagen - Pleisterwerk (wand, plafond, ...)
Bindmiddel van asbestmateriaal	Gips - kalk
Gebondenheid op basis van bindmiddel	Niet-hechtgebonden
Hoeveelheid (oppervlakte - dikte - aantal)	• 41,00 m ² - 1,50 cm - 1 stuk
Totaal volume	0,615 m ³
Eenvoudig bereikbaar	Ja
Bevestigingswijze	• Verlijmd, ingegoten, versmeerd
Identificatiemethode	Vaststelling met monstername
Destructieve handeling voor identificatie	Nee
Opmerking	<p>kamer individueel bemonsterd met 4 puntmonsters tot een mengmonster.</p> <p>de vermelde oppervlaktes en volumes betreffen een beredeneerde schatting. Er worden geen rechten verleend aan deze oppervlaktes/volumes. De dikte is een schatting die voorkomt uit de monsterplaatsen en is daarom niet altijd representatief.</p>
