Asbestinventarisatetest

Meeuwenlaan 112, 1800 Vilvoorde

Attestnummer : 20260306-000343.000

Asbestveilig (maar niet asbestvrij)

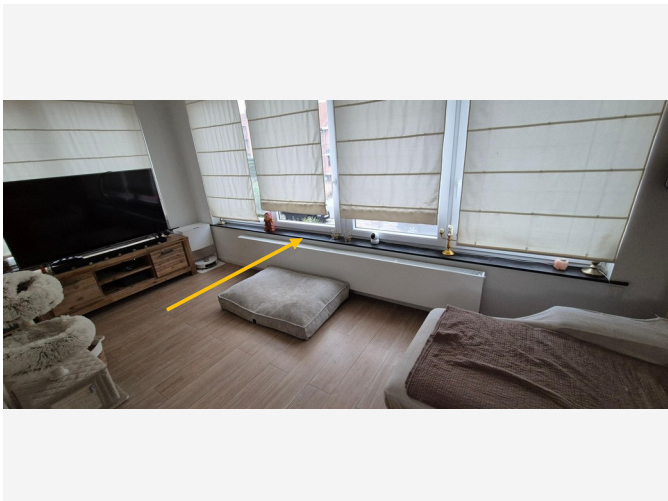
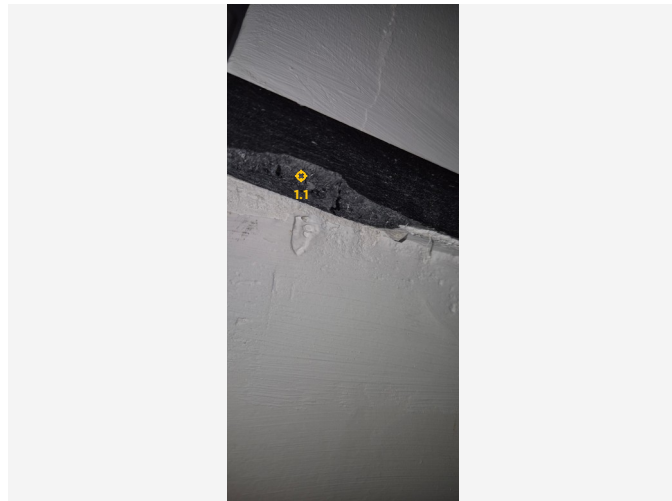
Fiche 1: Venstertabletten aan de binnenzijde van de ramen

Het asbestmateriaal valt onder de mijlpaal van 2040.

Eindbeoordeling materiaalrisico	Zeer laag materiaalrisico en/of zeer lage kans op vezelvrijgave
---------------------------------	---

Gebondenheid	Categorie 1: hechtgebonden in oorsprong
Asbestsoort (vezeltype)	Alleen chrysotiel
Asbestconcentratie	Laag (< 50%)
Afschermingsgraad van het gehele materiaal	Geheel of deels (ook) vrij aan de binnenlucht
Toestand van het materiaal	Onbeschadigd, niet verweerd

#	Type	Referentie	Resultaat
1.1	Puntmonster	M3	Chrysotiel

Beschrijving	Venstertabletten aan de binnenzijde van de ramen
Omgeving	Binnen
Primaire drager	Wandopening verticaal (raam, deur, ...)
Asbestmateriaal	Plaat, paneel, tablet - Type Massal
Bindmiddel van asbestmateriaal	Cement
Gebondenheid op basis van bindmiddel	Hecht
Hoeveelheid (oppervlakte - dikte - aantal)	<ul style="list-style-type: none">• 0,46 m² - 2,00 cm - 2 stuks• 0,86 m² - 2,00 cm - 1 stuk• 0,90 m² - 2,00 cm - 1 stuk• 0,20 m² - 2,00 cm - 1 stuk
Totaal volume	0,058 m ³
Eenvoudig bereikbaar	Ja
Bevestigingswijze	<ul style="list-style-type: none">• Verlijmd, ingegoten, versmeerd
Identificatiemethode	Een monstername door de asbestdeskundige met laboanalyse door een asbestlabo.
Destructieve handeling voor identificatie	Nee

- Zorg voor een veilig beheer. Vermijd het beschadigen van het asbestmateriaal. Controleer de toestand jaarlijks op wijzigingen.

- Eenvoudige handelingen: mag via doe-het-zelf of door werknemer(s) met opleidingsattest eenvoudige handelingen
Venstertabletten kunnen verwijderd worden met eenvoudige handelingen door de doe-het-zelver. De tabletten voldoende fixeren/bevochtigen zodoende er geen vezels vrijkomen. De nodige PBM's dragen ter bescherming. De tabletten niet breken, niet slijpen of schuren op de stenen.

Kunnen best vervangen worden bij de vernieuwing van de ramen, de tabletten dan voorzichtig vrij kappen zonder te breken.

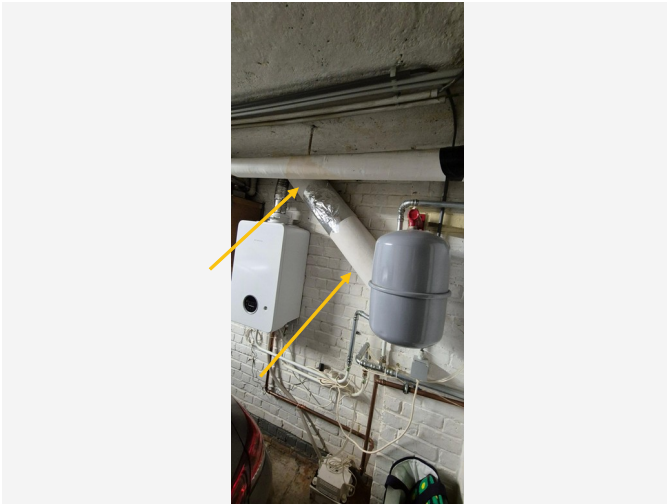
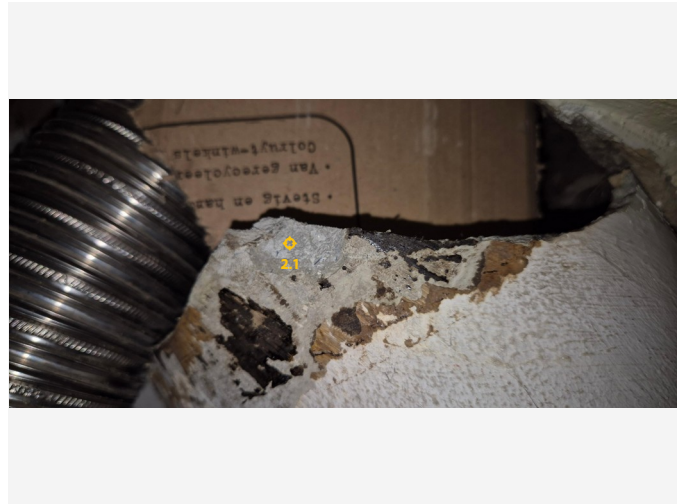
Het asbestmateriaal valt onder de mijlpaal van 2040.

Eindbeoordeling materiaalrisico	Laag materiaalrisico en/of verlaagde kans op vezelvrijgave
---------------------------------	--

Gebondenheid	Categorie 1: hechtgebonden in oorsprong
Asbestsoort (vezeltype)	Crocidoliet aanwezig
Asbestconcentratie	Laag (< 50%)
Afschermingsgraad van het gehele materiaal	Niet stootvaste afscherming
Toestand van het materiaal	Matig beschadigd, matig verweerd

#	Type	Referentie	Resultaat
2.1	Puntmonster	M6	Crocidoliet, Chrysotiel

Beschrijving	Asbestcementbuis
Omgeving	Binnen
Primaire drager	HVAC infrastructuur en uitrusting
Asbestmateriaal	Rookgaskanaal
Bindmiddel van asbestmateriaal	Cement
Gebondenheid op basis van bindmiddel	Hecht
Hoeveelheid (lengte - omtrek - dikte - aantal)	<ul style="list-style-type: none">• 1,00 m - 60,00 cm - 1,00 cm - 1 stuk
Totaal volume	0,006 m ³
Eenvoudig bereikbaar	Ja
Bevestigingswijze	<ul style="list-style-type: none">• Verlijmd, ingegoten, versmeerd
Identificatiemethode	Een monstername door de asbestdeskundige met laboanalyse door een asbestlabo.
Destructieve handeling voor identificatie	Nee

- Zorg voor een veilig beheer. Vermijd het beschadigen van het asbestmateriaal. Controleer de toestand jaarlijks op wijzigingen.

- Eenvoudige handelingen: mag via doe-het-zelf of door werknemer(s) met opleidingsattest eenvoudige handelingen
Deze buis kan verwijderd worden door eenvoudige handelingen door de doe het zelve. De buis niet breken, niet slijpen of schuren aan de buis.

De buis in zijn geheel verwijderen zonder te beschadigen.

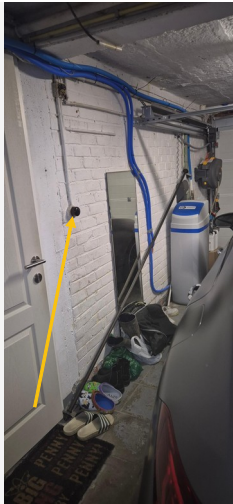
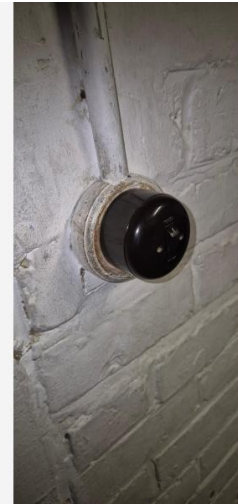
Het asbestmateriaal valt onder de mijlpaal van 2040.

Eindbeoordeling materiaalrisico	Laag materiaalrisico en/of verlaagde kans op vezelvrijgave
---------------------------------	--

Gebondenheid	Categorie 1: hechtgebonden in oorsprong
Asbestsoort (vezeltype)	Crocidoliet aanwezig
Asbestconcentratie	Laag (< 50%)
Afschermingsgraad van het gehele materiaal	Geheel of deels (ook) vrij aan de binnenlucht
Toestand van het materiaal	Onbeschadigd, niet verweerd

Beschrijving	Bakeliet schakelaar
Omgeving	Binnen
Primaire drager	Communicatie en elektrische infrastructuur en uitrusting
Asbestmateriaal	Plaat, paneel, tablet - Type Bakeliet
Bindmiddel van asbestmateriaal	Kunststof of -hars
Gebondenheid op basis van bindmiddel	Hecht
Hoeveelheid (oppervlakte - dikte - aantal)	<ul style="list-style-type: none"> • 0,20 m² - 1,00 cm - 1 stuk
Totaal volume	0,002 m ³
Eenvoudig bereikbaar	Ja
Bevestigingswijze	<ul style="list-style-type: none"> • Geschroefd
Identificatiemethode	<p>De asbestdeskundige beoordeelt het materiaal als asbestverdacht en dus asbesthoudend, en dit zonder monstername.</p> <p>Motivatie: De monstername brengt andere schade aan dan schade die inherent is aan de monstername.</p>
Destructieve handeling voor identificatie	Nee
Opmerking	één bakeliet schakelaar aanwezig in de garage.

- Zorg voor een veilig beheer. Vermijd het beschadigen van het asbestmateriaal. Controleer de toestand jaarlijks op wijzigingen.
- Voer bijkomende staalname(s) uit.

- Eenvoudige handelingen: mag via doe-het-zelf of door werknemer(s) met opleidingsattest eenvoudige handelingen
Deze schakelaar kan verwijderd worden door de doe het zelve, bij de vernieuwing van de elektriciteit. De schakelaar in zijn geheel verwijderen zonder te beschadigen.

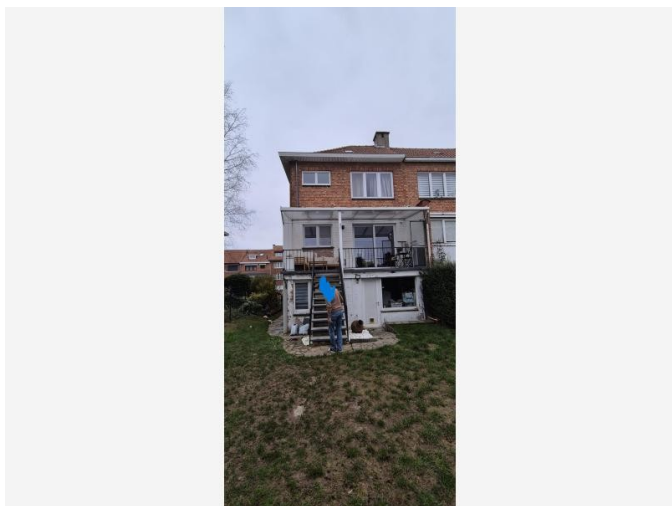
Tijdelijke beperking

Reden: Het te onderzoeken materiaal situeert zich hoger dan 3,50 m te rekenen vanaf een veilige ondergrond

Uitleg van de asbestdeskundige: De binnenzijde van de schouw is niet inspecteerbaar, daarvoor is bezichtiging nodig vanaf bovenaan de schouw of bij destructief onderzoek.

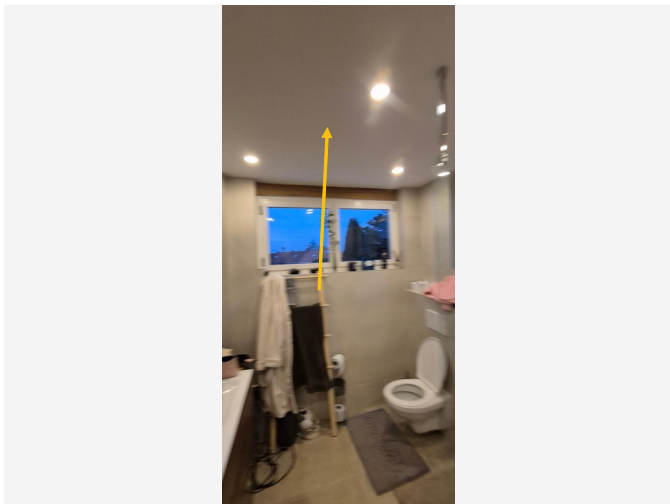
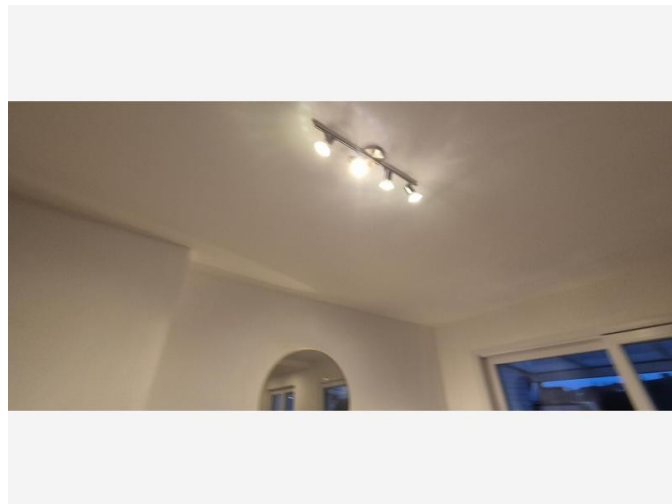
Tegen verschillende plafonds werd gipskartonplaat bevestigd. Deze is niet asbestverdacht.

Mogelijk zit er wel oud pleisterwerk onder deze platen.

Basis voor advies	De asbestdeskundige beoordeelt het materiaal als niet-asbestverdacht.
--------------------------	---

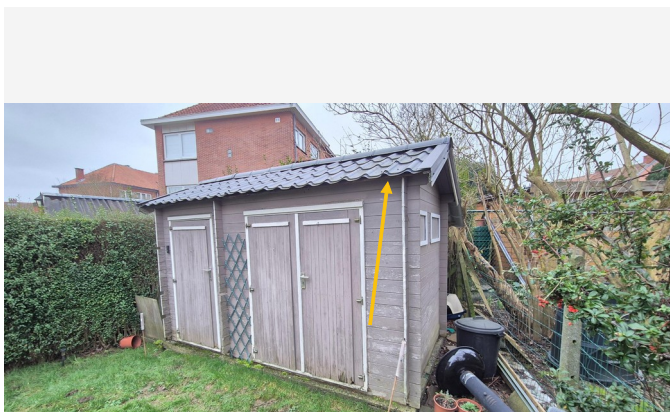
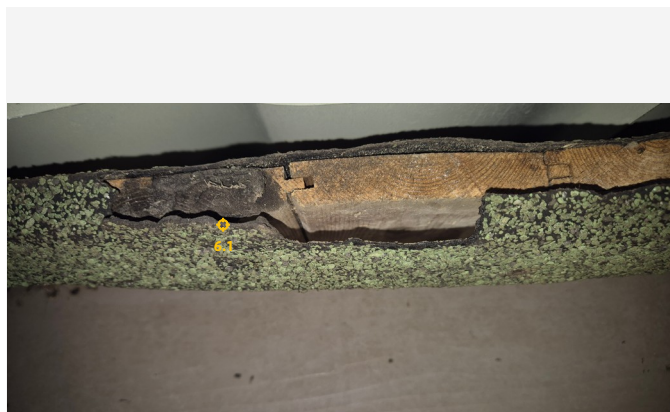
Fiche 6: Roofing op tuinhuis (onder de matalen platen)

Geen asbest

#	Type	Referentie	Resultaat
6.1	Puntmonster	M7	Geen asbest

Beschrijving	Roofing op tuinhuis (onder de matalen platen)
Omgeving	Buiten
Primaire drager	Schuin dak
Bindmiddel van materiaal	Bitumen (roofing, teer, asfalt)
Gebondenheid op basis van bindmiddel	Hecht
Hoeveelheid (oppervlakte - aantal)	<ul style="list-style-type: none">• 20,00 m² - 1 stuk
Totale oppervlakte	20,00 m ²
Identificatiemethode	Een monstername door de asbestdeskundige met laboanalyse door een asbestlabo.
Destructieve handeling voor identificatie	Nee
Opmerking	De roofing zit verstopt onder de metalen platen.

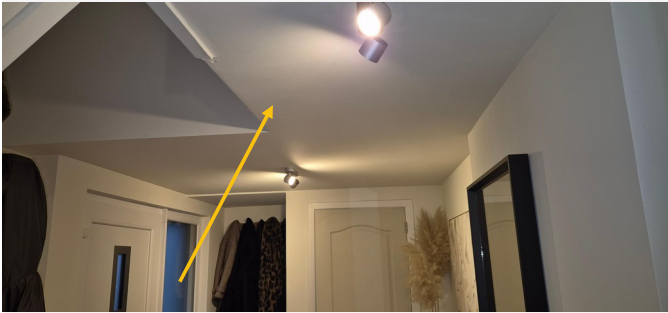
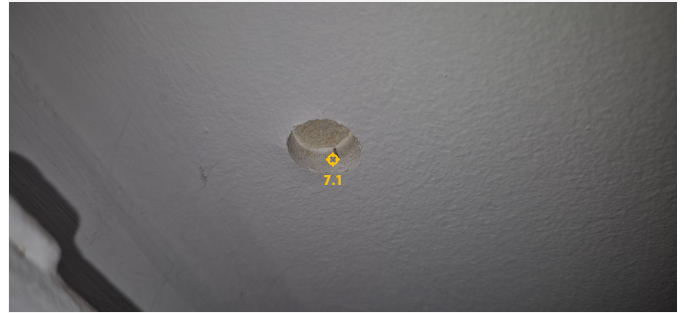
Fiche 7: pleisterwerk plafonds

Geen asbest

#	Type	Referentie	Resultaat
7.1	Mengmonster	M2	Geen asbest

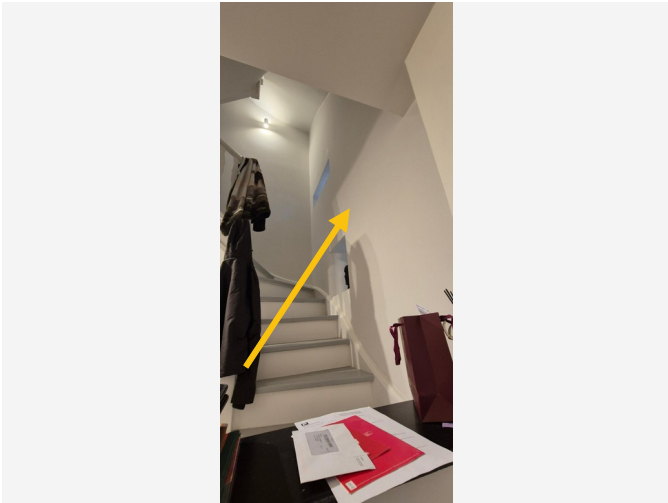
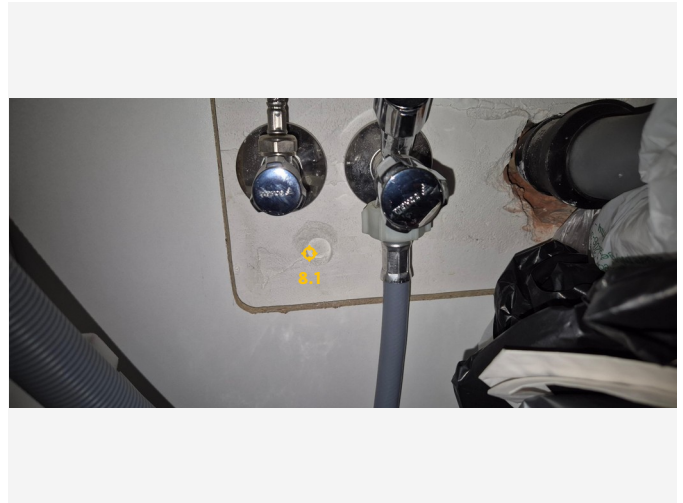
Fiche 8: Pleisterwerk muren

Geen asbest

#	Type	Referentie	Resultaat
8.1	Mengmonster	M1	Geen asbest

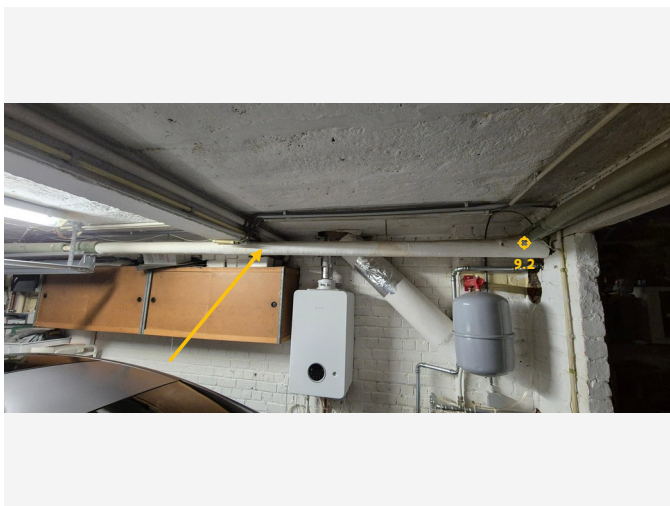
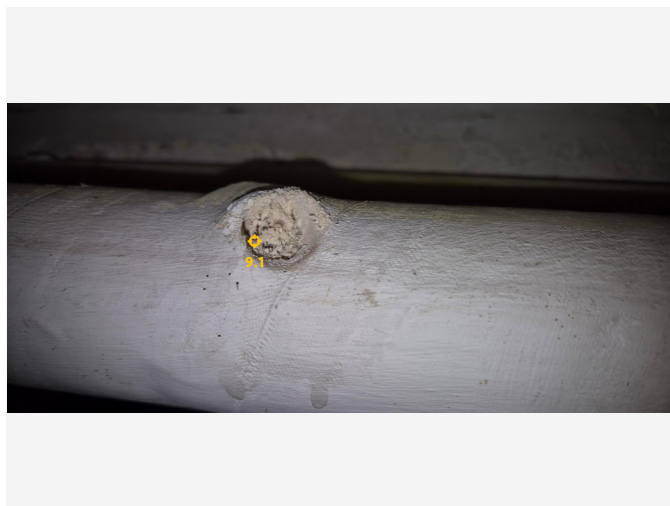
Geen asbest

#	Type	Referentie	Resultaat
9.1	Mengmonster	M4 rechte stukken	Geen asbest
9.2	Mengmonster	M5 bochten	Geen asbest

Beschrijving	Gips leidingisolatie in de garage
Omgeving	Binnen
Primaire drager	HVAC infrastructuur en uitrusting
Bindmiddel van materiaal	Gips - kalk
Gebondenheid op basis van bindmiddel	Niet-hechtgebonden
Hoeveelheid (lengte - omtrek - dikte - aantal)	<ul style="list-style-type: none">• 7,00 m - 35,00 cm - 3,00 cm - 1 stuk
Totaal volume	0,074 m ³
Identificatiemethode	Een monstername door de asbestdeskundige met laboanalyse door een asbestlabo.
Destructieve handeling voor identificatie	Nee
