# Asbestinventarisatetest

Heidekouter 12, 1730 Asse

Attestnummer : 20251004-000132.000

Uitgegeven op : 04.10.2025

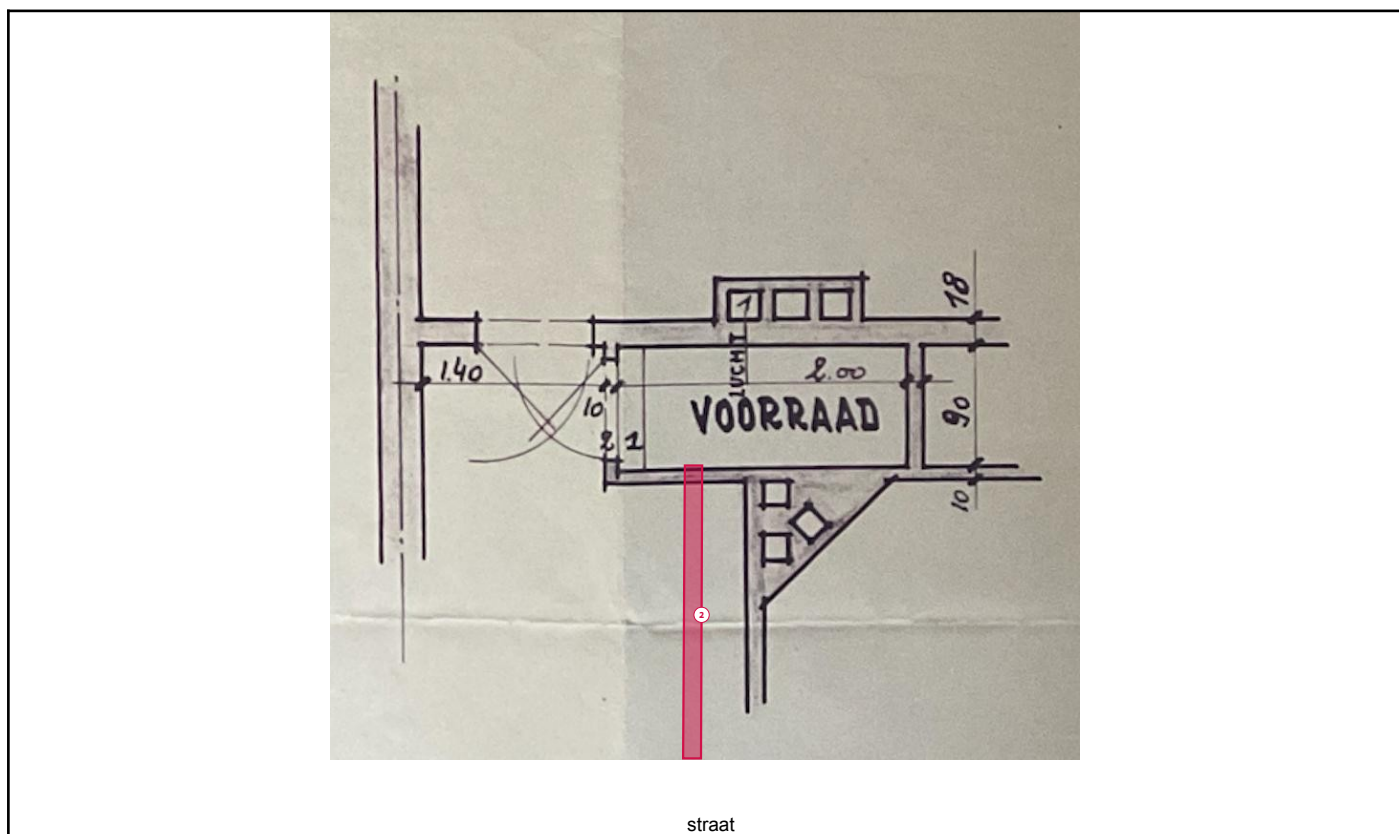
## Plan 1.1: Kelder

Beschrijving	Type	Actie
2. Verluftingskanaal in kelder	Asbestmateriaal	<b>Dringend verwijderen</b>

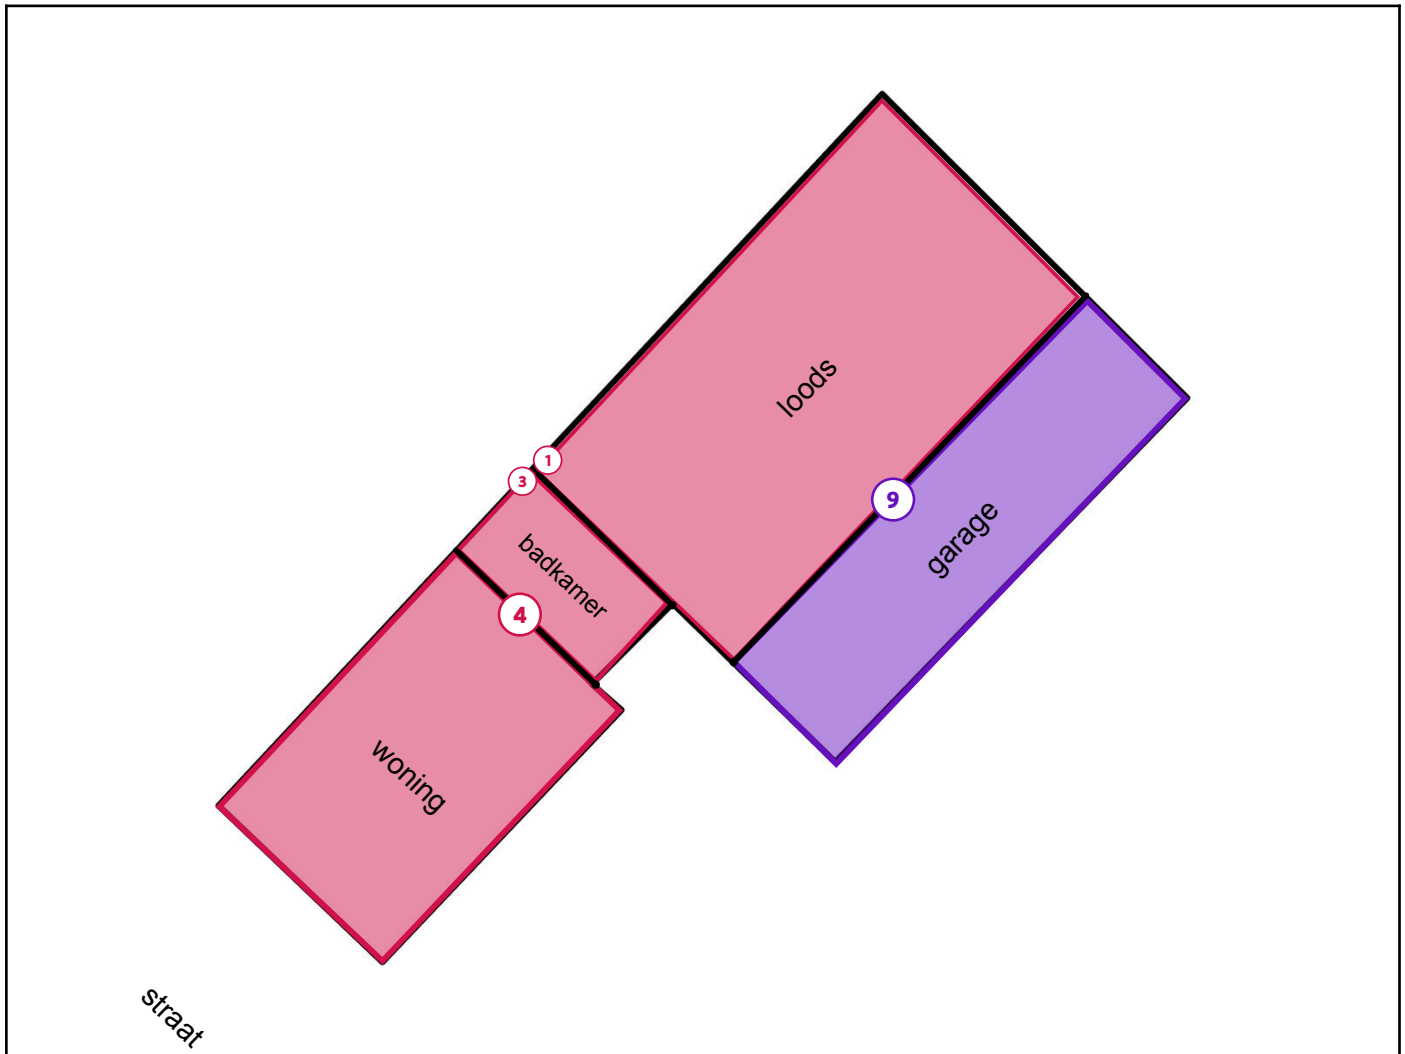
## Plan 1.8: Bovenaanzicht geheel

Beschrijving	Type	Actie
1. Golfplaten op dak loods	Asbestmateriaal	Dringend verwijderen
3. Golfplaten op dak badkamer	Asbestmateriaal	Dringend verwijderen
4. Leien op dak woning	Asbestmateriaal	Dringend verwijderen
9. Dak garage	Advies	-

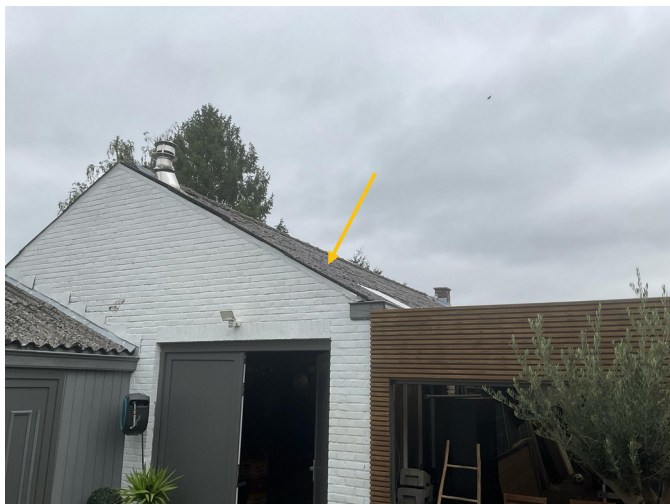
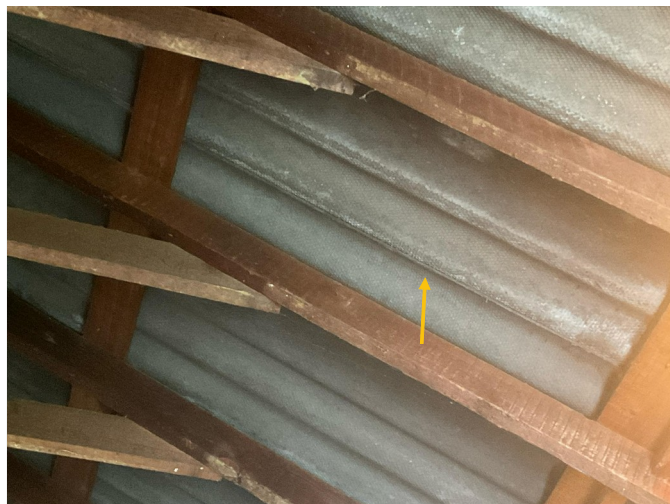
Eindbeoordeling materiaalrisico	Hoog materiaalrisico en/of hoge kans op vezelvrijgave
---------------------------------	-------------------------------------------------------

Gebondenheid	Categorie 1: hechtgebonden in oorsprong
Asbestsoort (vezeltype)	Crocidoliet aanwezig
Asbestconcentratie	Laag (< 50%)
Afschermingsgraad van het gehele materiaal	Geheel of deels (ook) vrij aan de binnenlucht
Toestand van het materiaal	Zwaar beschadigd, zwaar verweerd

Beschrijving	Golfplaten op dak loods
Omgeving	Grenst aan binnen- en buitenlucht
Primaire drager	Schuin dak
Asbestmateriaal	Dak- en gevelbekleding - Golfplaat
Bindmiddel van asbestmateriaal	Cement
Gebondenheid op basis van bindmiddel	Hecht
Hoeveelheid (oppervlakte - aantal)	<ul style="list-style-type: none"><li>• 120,00 m<sup>2</sup> - 1 stuk</li></ul>
Totale oppervlakte	120,00 m <sup>2</sup>
Eenvoudig bereikbaar	Ja
Bevestigingswijze	<ul style="list-style-type: none"><li>• Geschroefd</li></ul>
Identificatiemethode	Vaststelling zonder monstername
Destructieve handeling voor identificatie	Nee

**Dringend verwijderen**

- Verwijder dit asbestmateriaal zo snel mogelijk. Volg de toestand goed op.
- Hemelwater dat afspoelt van asbestcement daken of gevels kan asbestdeeltjes bevatten. Gebruik het enkel voor gesloten circuits (bv. spoelen toiletten). Reinig na het vervangen van het dak of de gevel de dakgoten en regenwaterput of -ton om asbesthoudend sediment of slib te verwijderen
- Voer bijkomende staalname(s) uit.

- Eenvoudige handelingen: mag via doe-het-zelf of door werknemer(s) met opleidingsattest eenvoudige handelingen  
Deze toepassing betreft hechtgebonden asbest.

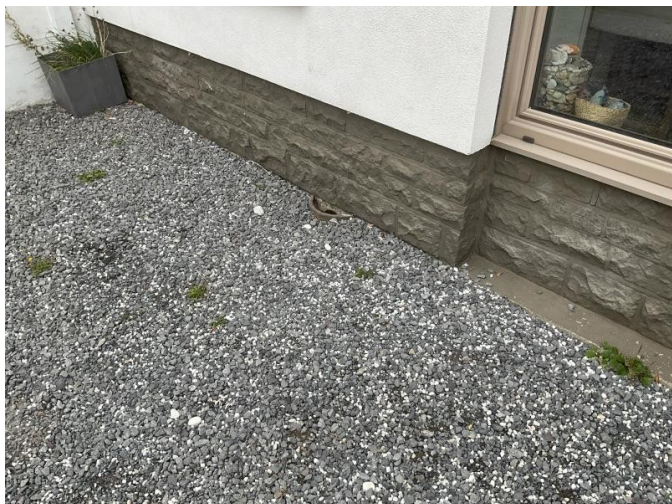
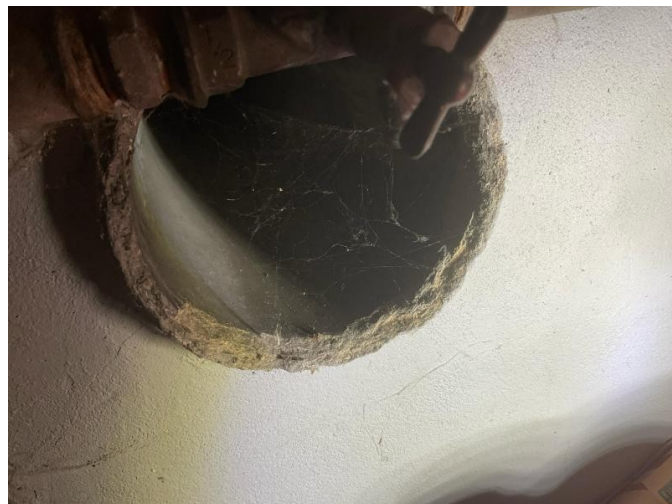
Eindbeoordeling materiaalrisico	Hoog materiaalrisico en/of hoge kans op vezelvrijgave
---------------------------------	-------------------------------------------------------

Gebondenheid	Categorie 1: hechtgebonden in oorsprong
Asbestsoort (vezeltype)	Crocidoliet aanwezig
Asbestconcentratie	Laag (< 50%)
Afschermingsgraad van het gehele materiaal	Geheel of deels (ook) vrij aan binnenluchtstromen
Toestand van het materiaal	Matig beschadigd, matig verweerd

Beschrijving	Verluchtingskanaal in kelder
Omgeving	Grenst aan binnen- en buitenlucht
Primaire drager	Verluchtingskanaal in asbestcement
Asbestmateriaal	Verloren bekisting - Buis, koker
Bindmiddel van asbestmateriaal	Cement
Gebondenheid op basis van bindmiddel	Hecht
Hoeveelheid (lengte - omtrek - dikte - aantal)	<ul style="list-style-type: none"><li>• 3,00 m - 47,00 cm - 0,99 cm - 1 stuk</li></ul>
Totaal volume	0,014 m <sup>3</sup>
Eenvoudig bereikbaar	Ja
Bevestigingswijze	<ul style="list-style-type: none"><li>• Verlijmd, ingegoten, versmeerd</li></ul>
Identificatiemethode	Vaststelling zonder monstername
Destructieve handeling voor identificatie	Nee

**Dringend verwijderen**

- Verwijder dit asbestmateriaal zo snel mogelijk. Volg de toestand goed op.
- Voer bijkomende staalname(s) uit.

- Eenvoudige handelingen: mag via doe-het-zelf of door werknemer(s) met opleidingsattest eenvoudige handelingen  
Deze toepassing betreft hechtgebonden asbest.

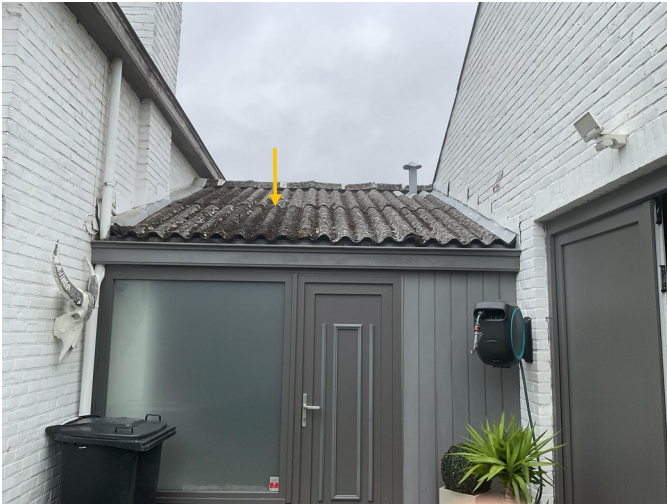
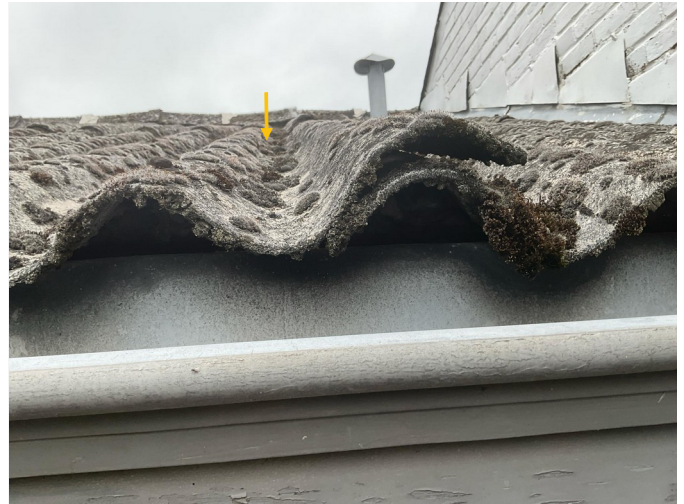
Eindbeoordeling materiaalrisico	Hoog materiaalrisico en/of hoge kans op vezelvrijgave
---------------------------------	-------------------------------------------------------

Gebondenheid	Categorie 1: hechtgebonden in oorsprong
Asbestsoort (vezeltype)	Crocidoliet aanwezig
Asbestconcentratie	Laag (< 50%)
Afschermingsgraad van het gehele materiaal	Geheel of deels vrij aan de buitenlucht
Toestand van het materiaal	Zwaar beschadigd, zwaar verweerd

Beschrijving	Golfplaten op dak badkamer
Omgeving	Buiten
Primaire drager	Schuin dak
Asbestmateriaal	Dak- en gevelbekleding - Golfplaat
Bindmiddel van asbestmateriaal	Cement
Gebondenheid op basis van bindmiddel	Hecht
Hoeveelheid (oppervlakte - aantal)	• 12,00 m <sup>2</sup> - 1 stuk
Totale oppervlakte	12,00 m <sup>2</sup>
Eenvoudig bereikbaar	Ja
Bevestigingswijze	• Geschroefd
Identificatiemethode	Vaststelling zonder monstername
Destructieve handeling voor identificatie	Nee

**Dringend verwijderen**

- Verwijder dit asbestmateriaal zo snel mogelijk. Volg de toestand goed op.
- Hemelwater dat afspoelt van asbestcement daken of gevels kan asbestdeeltjes bevatten. Gebruik het enkel voor gesloten circuits (bv. spoelen toiletten). Reinig na het vervangen van het dak of de gevel de dakgoten en regenwaterput of -ton om asbesthoudend sediment of slib te verwijderen
- Voer bijkomende staalname(s) uit.

- Eenvoudige handelingen: mag via doe-het-zelf of door werknemer(s) met opleidingsattest eenvoudige handelingen  
Deze toepassing betreft hechtgebonden asbest.

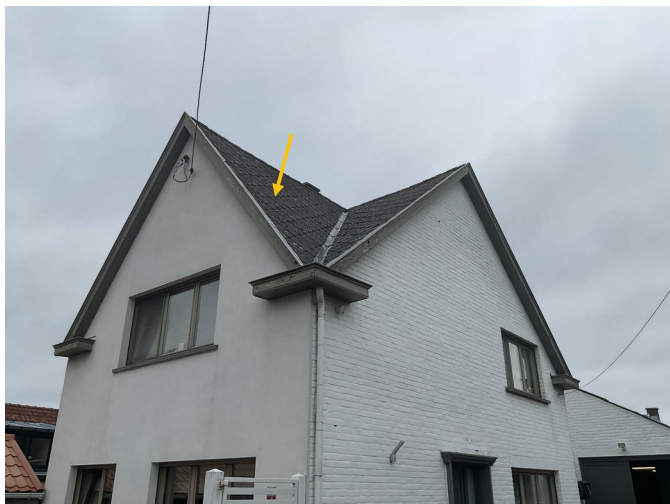
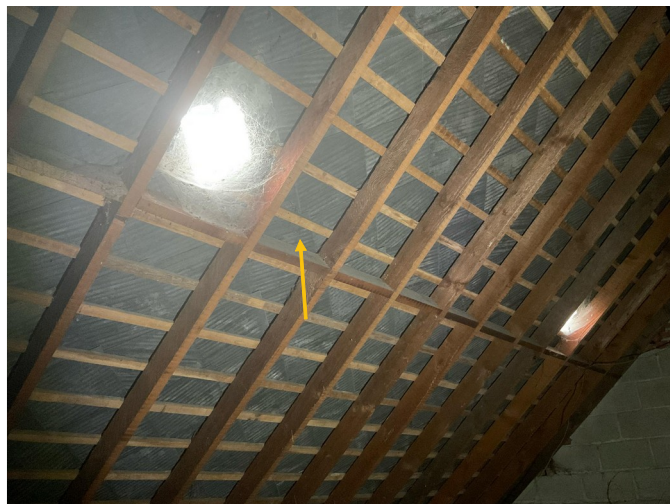
Eindbeoordeling materiaalrisico	Hoog materiaalrisico en/of hoge kans op vezelvrijgave
---------------------------------	-------------------------------------------------------

Gebondenheid	Categorie 1: hechtgebonden in oorsprong
Asbestsoort (vezeltype)	Crocidoliet aanwezig
Asbestconcentratie	Laag (< 50%)
Afschermingsgraad van het gehele materiaal	Geheel of deels (ook) vrij aan de binnenlucht
Toestand van het materiaal	Matig beschadigd, matig verweerd

Beschrijving	Leien op dak woning
Omgeving	Grenst aan binnen- en buitenlucht
Primaire drager	Schuin dak
Asbestmateriaal	Dak- en gevelbekleding - Lei, shingle
Bindmiddel van asbestmateriaal	Cement
Gebondenheid op basis van bindmiddel	Hecht
Hoeveelheid (oppervlakte - aantal)	<ul style="list-style-type: none"><li>• 65,00 m<sup>2</sup> - 1 stuk</li></ul>
Totale oppervlakte	65,00 m <sup>2</sup>
Eenvoudig bereikbaar	Ja
Bevestigingswijze	<ul style="list-style-type: none"><li>• Genageld, geniet</li></ul>
Identificatiemethode	Vaststelling zonder monstername
Destructieve handeling voor identificatie	Nee
Opmerking	De vermelde oppervlaktes, diktes en volumes zijn beredeneerde schattingen. Ze zijn louter indicatief en kunnen afwijken van de werkelijkheid. Er kunnen geen rechten aan worden ontleend en afwijkingen geven geen aanleiding tot enige vorm van aansprakelijkheid.

**Dringend verwijderen**

- Verwijder dit asbestmateriaal zo snel mogelijk. Volg de toestand goed op.
- Hemelwater dat afspoelt van asbestcement daken of gevels kan asbestdeeltjes bevatten. Gebruik het enkel voor gesloten circuits (bv. spoelen toiletten). Reinig na het vervangen van het dak of de gevel de dakgoten en regenwaterput of -ton om asbesthoudend sediment of slib te verwijderen
- Voer bijkomende staalname(s) uit.

- Eenvoudige handelingen: mag via doe-het-zelf of door werknemer(s) met opleidingsattest eenvoudige handelingen  
Deze toepassing betreft hechtgebonden asbest.

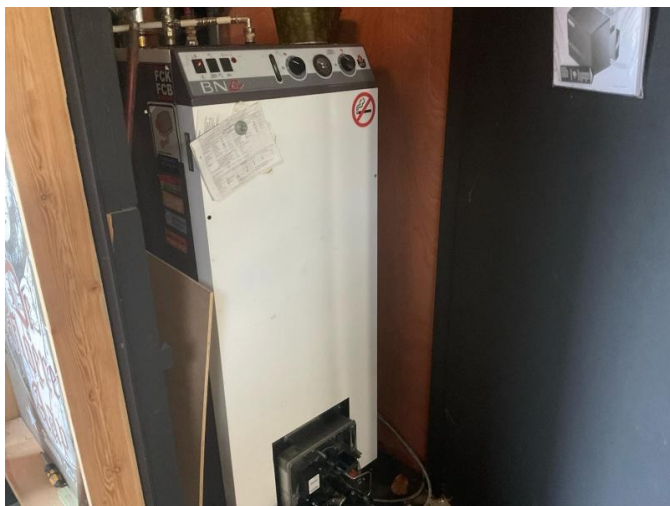
De stookolieketel heeft als bouwjaar 2016. Dit toestel bevat geen asbestverdachte toepassingen.

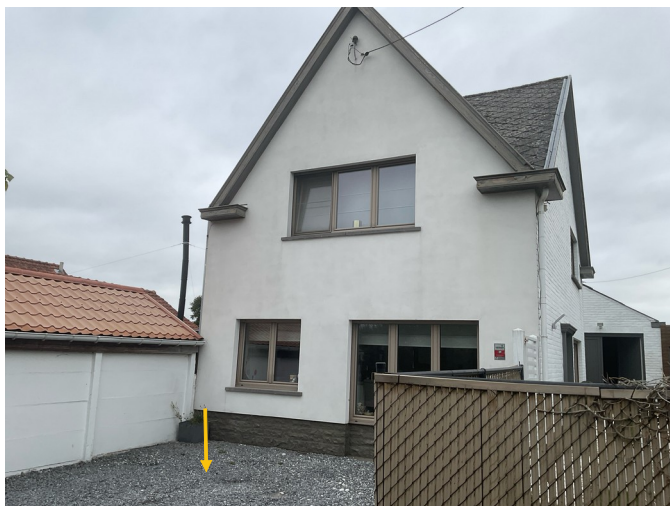
Er werden tijdens het bezoek geen asbestverdachte materialen of toepassingen aangetroffen aan de oprit.

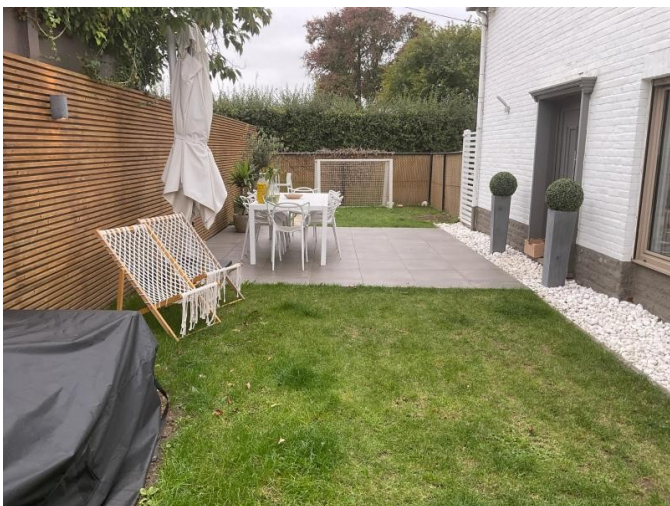
Er werden tijdens het bezoek geen asbestverdachte materialen of toepassingen aangetroffen op het terras.

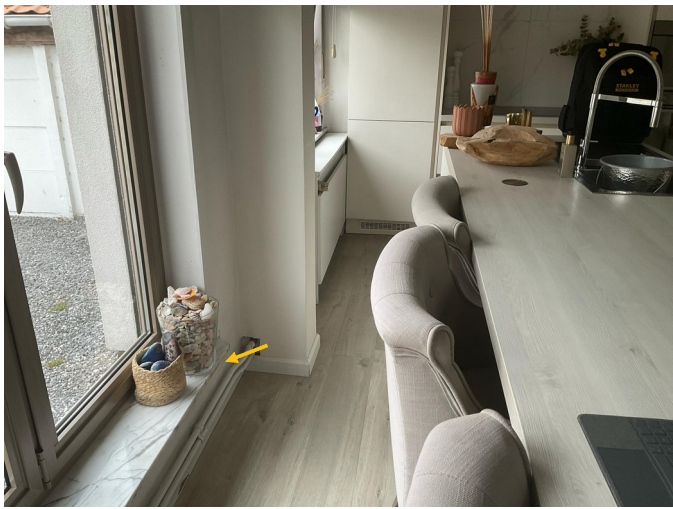
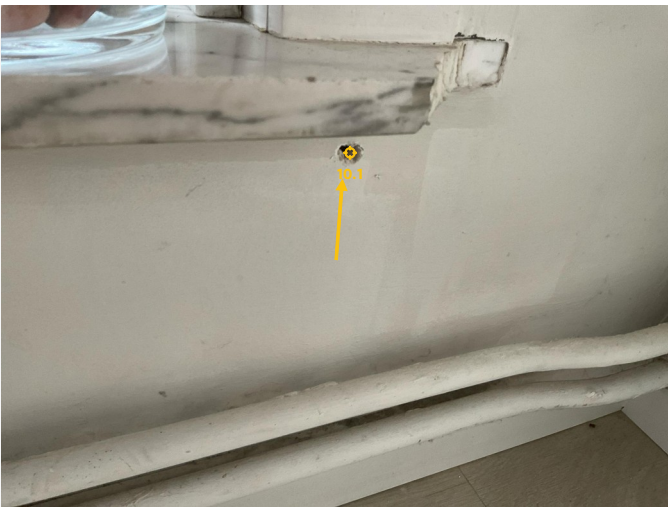
# Fiche 10: Pleisterwerk muren

Geen asbest

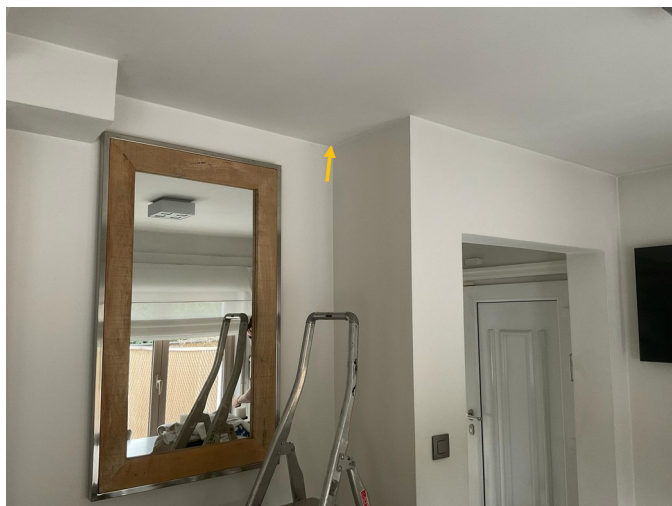
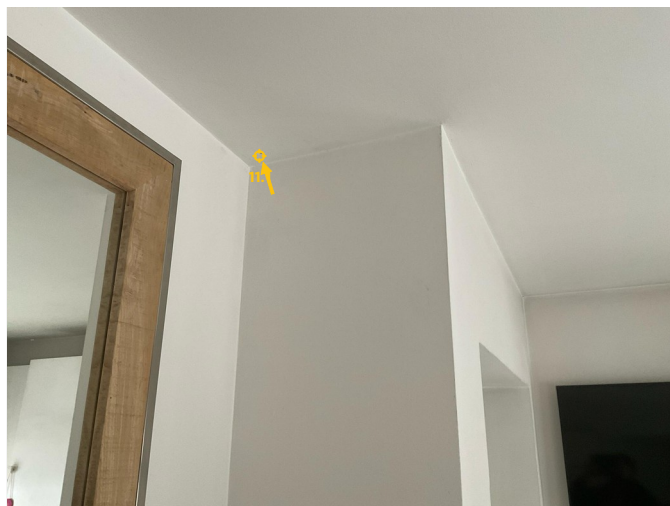
# Fiche 11: Pleisterwerk plafonds

Geen asbest
