Asbestinventarisatetest

Otterstraat 6, 2300 Turnhout

Attestnummer : 20260330-000231.000

Uitgegeven op : 30.03.2026

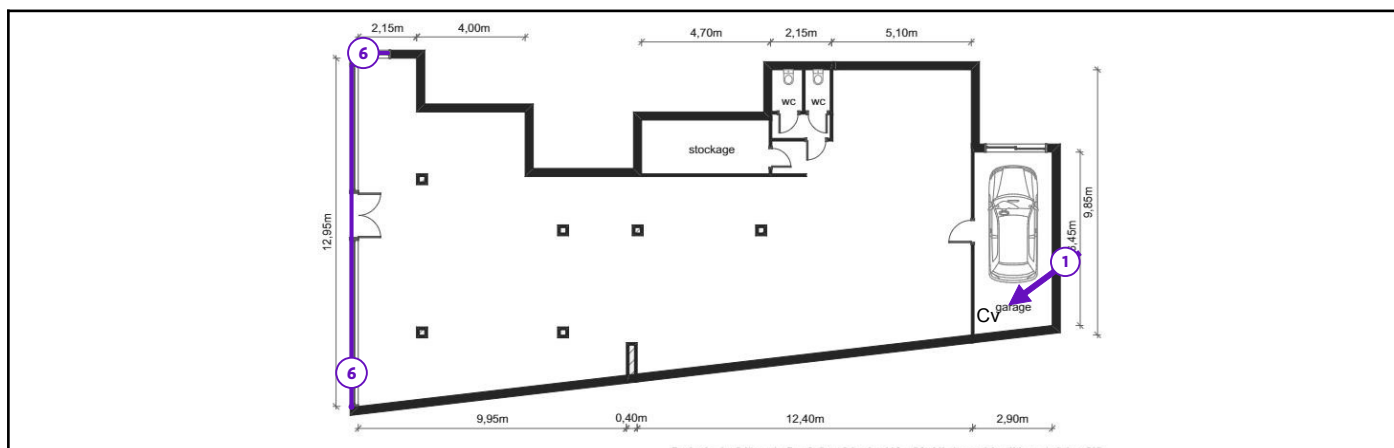
Plan 1.1: Plan

Beschrijving	Type	Actie
1. cv geen info	Beperking	-
6. Kit niet verdacht (visueel vastgesteld)	Overige ruimte of materiaal	-

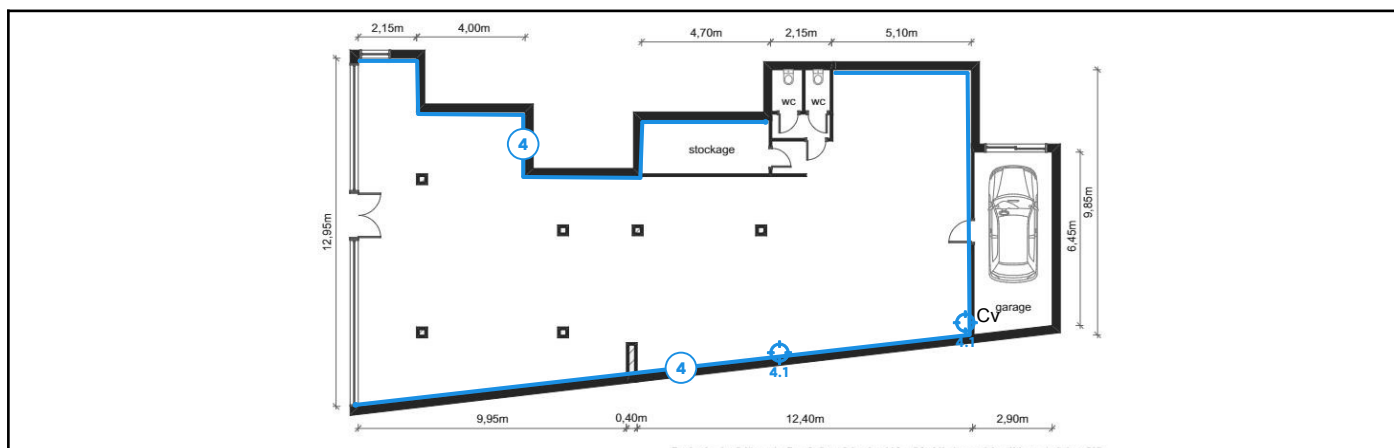
Plan 1.2: Plan

Beschrijving	Type	Actie
4. Muurpleister	Geen asbest	-
4.1 Code: 1	Mengmonster	-

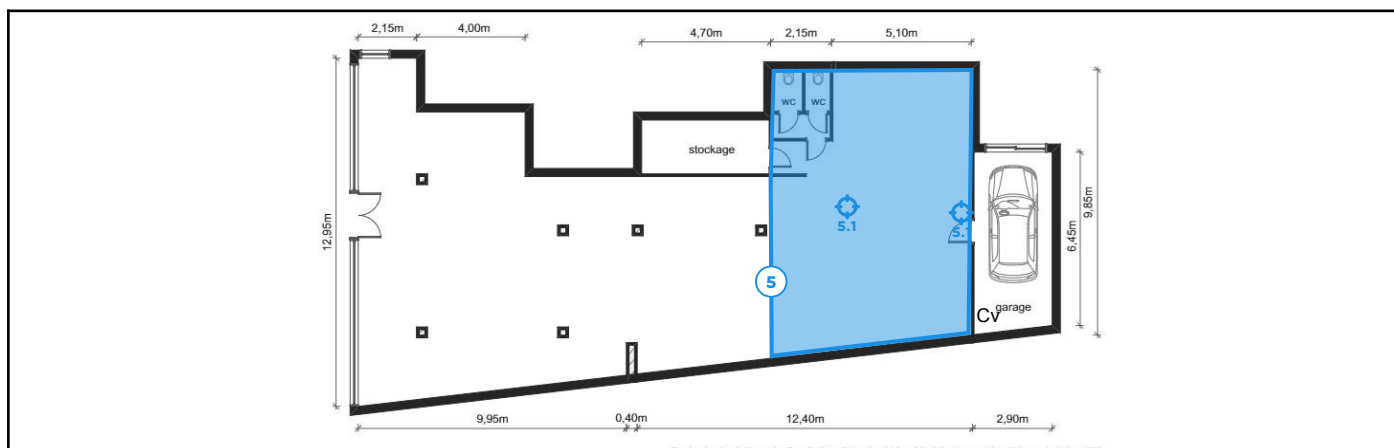
Plan 1.3: Plan

Beschrijving	Type	Actie
5. Plafondpleister	Geen asbest	-
5.1 Code: 2	Mengmonster	-

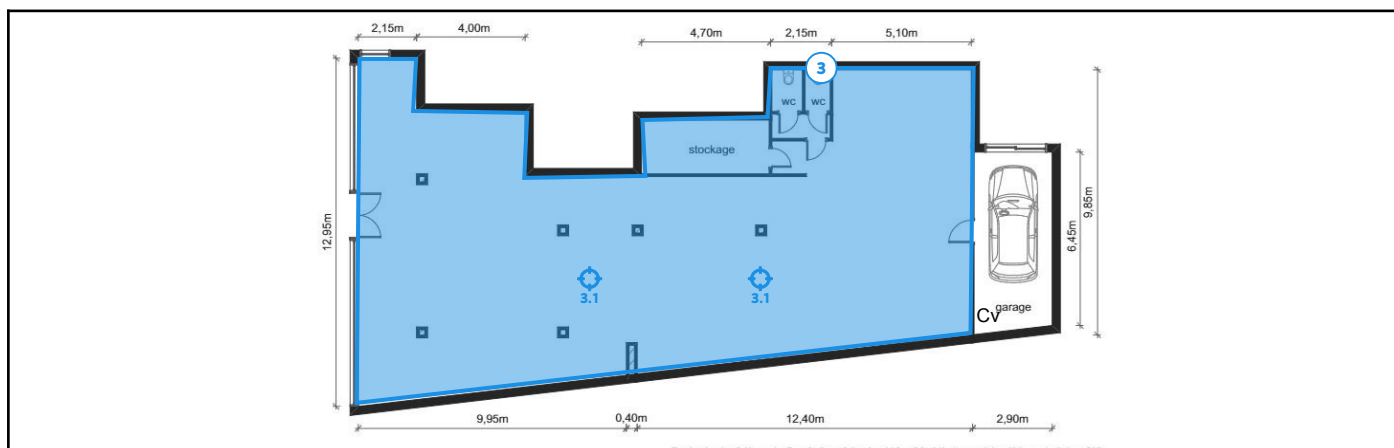
Plan 1.4: Plan

Beschrijving	Type	Actie
3. Tegellijm (restanten)	Geen asbest	-
3.1 Code: 3	Mengmonster	-

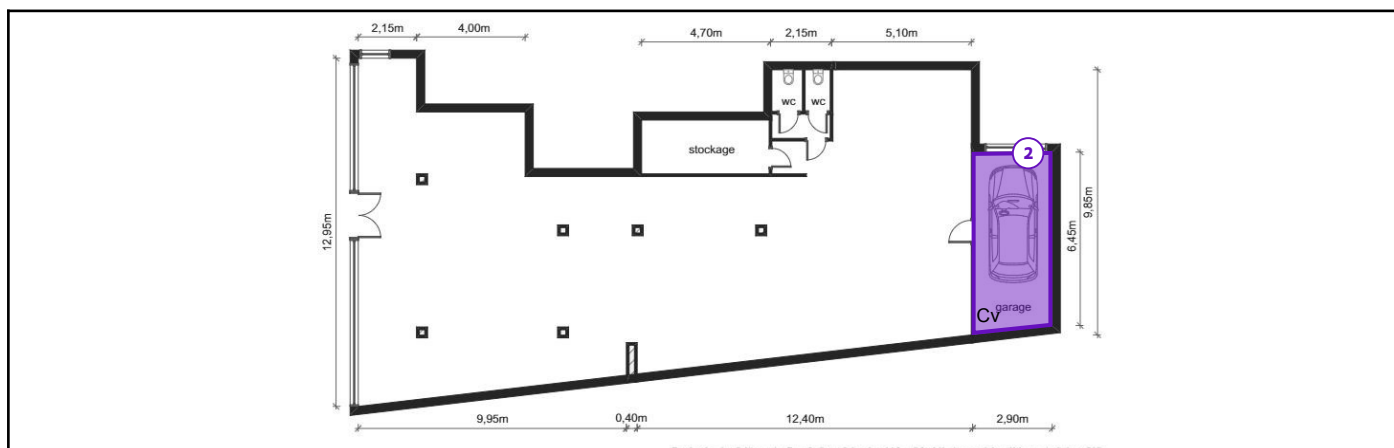
Plan 1.5: Plan

Beschrijving	Type	Actie
2. Onderdak garage	Beperking	-

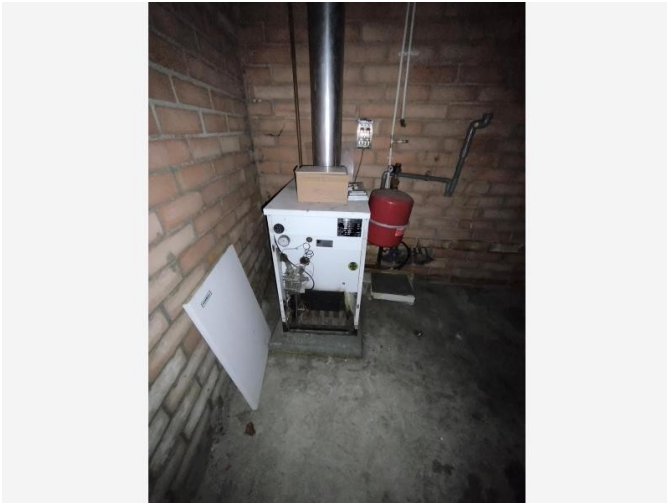
Situeringfoto

Tijdelijke beperking

Reden: niet waarneembaar

Uitleg van de asbestdeskundige: Deze verplicht te beschrijven ruimte of materiaal is niet waarneembaar waardoor er op dit ogenblik in de databank geen adviesfiche voor kan opgesteld worden. Bij het beperkingstype duidt die middellange termijn aan.

De ketel werd opgezocht in het online bronnenboek, echter werd er geen relevante informatie terug gevonden. De ketel is van het bouwjaar 1988

. Laat de ketel controleren door een opgeleid techniker. 8u basis asbest

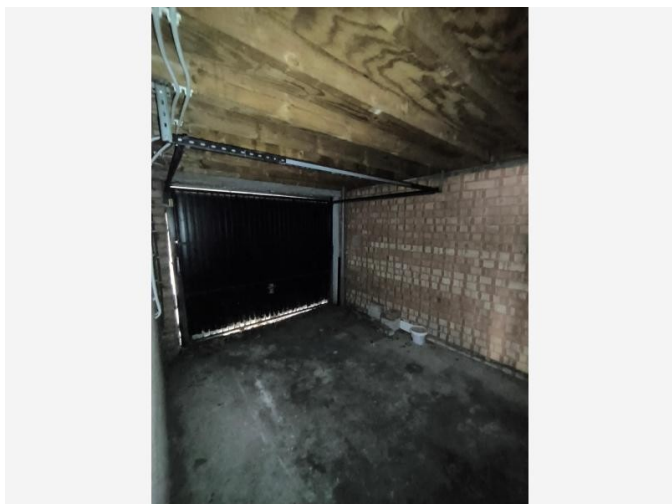
Situeringfoto

Tijdelijke beperking

Reden: Niet waarneembaar

Uitleg van de asbestdeskundige: Het onderdak is niet waarneembaar. Op dit ogenblik kan hiervoor in de databank geen adviesfiche voor opgesteld worden.

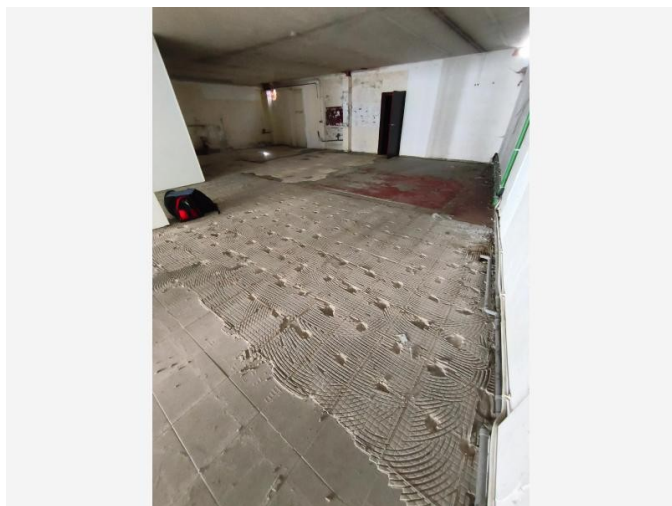
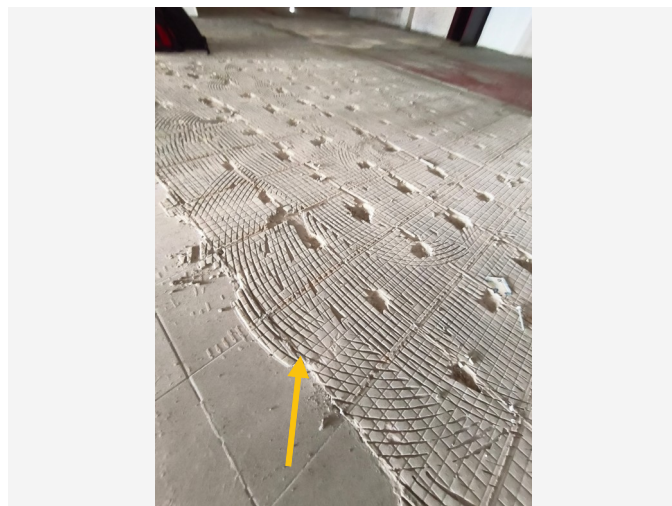
Fiche 3: Tegellijm (restanten)

Geen asbest

#	Type	Referentie	Resultaat
3.1	Mengmonster	3	Geen asbest

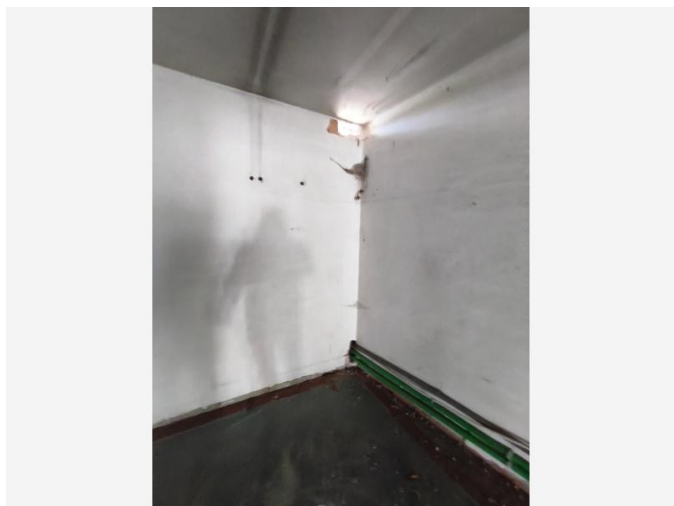
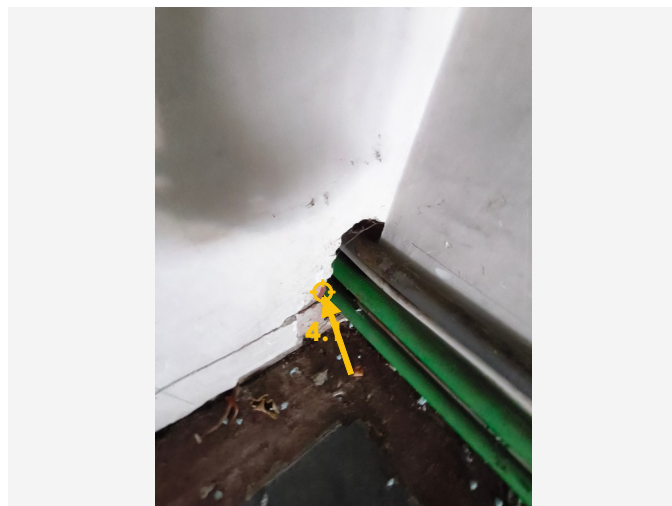
Fiche 4: Muurpleister

Geen asbest

#	Type	Referentie	Resultaat
4.1	Mengmonster	1	Geen asbest

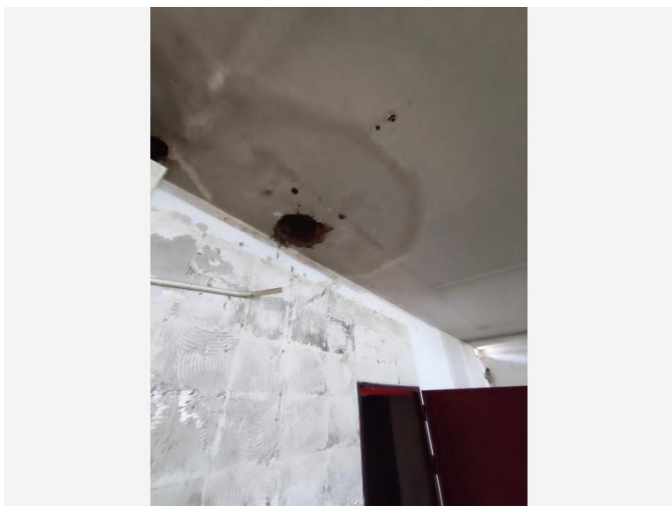
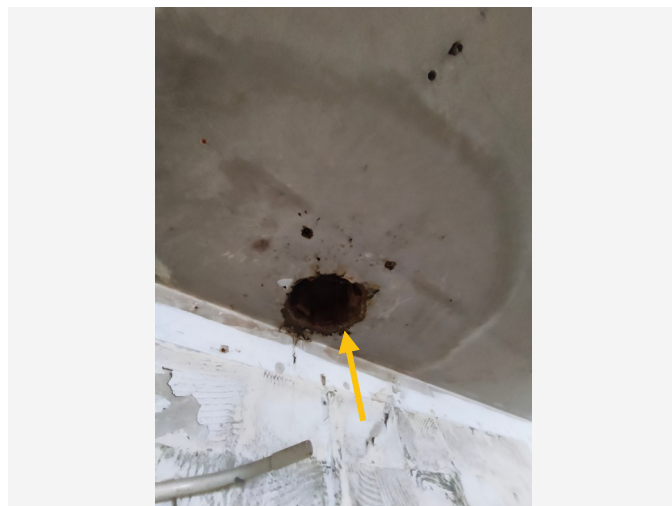
Geen asbest

#	Type	Referentie	Resultaat
5.1	Mengmonster	2	Geen asbest

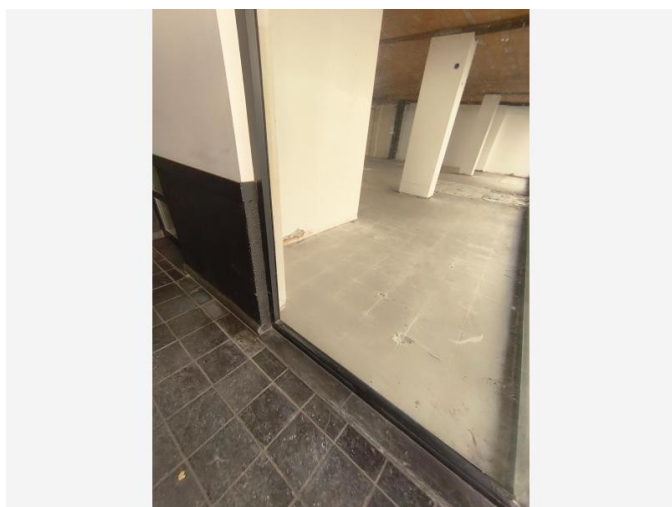
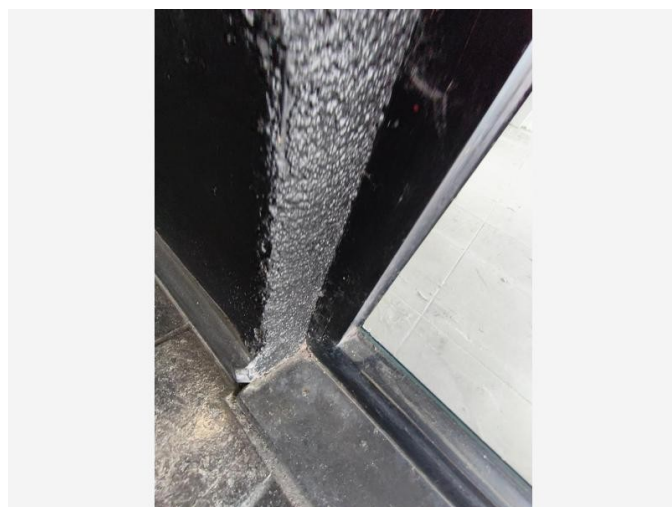
Beschrijving	Notitie	Terug te vinden op plannen
Fiche 6: Kit niet verdacht (visueel vastgesteld)	De gebruikte siliconen kit is niet asbestverdacht	Plan 1.1: Plan
