# Asbestinventarisatetest

Ericalaan 17, 2920 Kalmthout

Attestnummer : 20250824-000043.000

**Niet-asbestveilig**

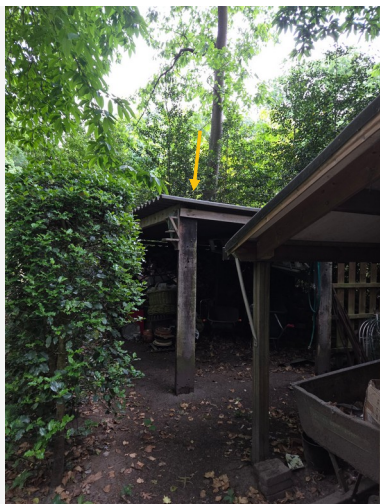
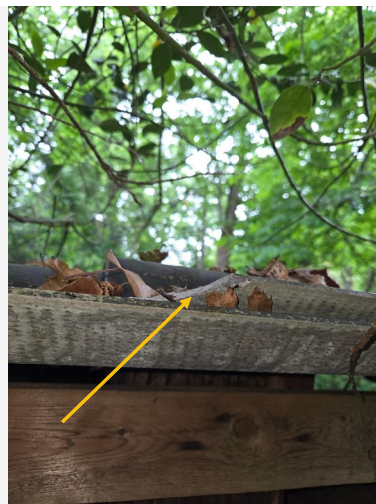
Beschrijving	Type	Actie
1. Golfplaat	Asbestmateriaal	<a href="#">Verwijderen</a>
1.1 Code: 3. Golfplaten	Puntmonster	-

Het asbestmateriaal valt onder de mijlpaal van 2034.

Eindbeoordeling materiaalrisico	Verhoogd materiaalrisico en/of verhoogde kans op vezelvrijgave
---------------------------------	--

Gebondenheid	Categorie 1: hechtgebonden in oorsprong
Asbestsoort (vezeltype)	Alleen chrysotiel
Asbestconcentratie	Laag (< 50%)
Afschermingsgraad van het gehele materiaal	Geheel of deels vrij aan de buitenlucht
Toestand van het materiaal	Matig beschadigd, matig verweerd

#	Type	Referentie	Resultaat
1.1	Puntmonster	3. Golfplaten	Chrysotiel

Beschrijving	Golfplaat
Omgeving	Buiten
Primaire drager	Schuin dak
Asbestmateriaal	Dak- en gevelbekleding - Golfplaat
Bindmiddel van asbestmateriaal	Cement
Gebondenheid op basis van bindmiddel	Hecht
Hoeveelheid (oppervlakte - aantal)	<ul style="list-style-type: none"><li>• 20,00 m<sup>2</sup> - 1 stuk</li></ul>
Totale oppervlakte	20,00 m <sup>2</sup>
Eenvoudig bereikbaar	Ja
Bevestigingswijze	<ul style="list-style-type: none"><li>• Geschroefd</li></ul>
Identificatiemethode	Vaststelling met monstername
Destructieve handeling voor identificatie	Nee

Verwijderen

- Zorg voor een veilig beheer. Vermijd het beschadigen van het asbestmateriaal. Controleer de toestand jaarlijks op wijzigingen.
- Hemelwater dat afspoelt van asbestcement daken of gevels kan asbestdeeltjes bevatten. Gebruik het enkel voor gesloten circuits (bv. spoelen toiletten). Reinig na het vervangen van het dak of de gevel de dakgoten en regenwaterput of -ton om asbesthoudend sediment of slib te verwijderen

- Eenvoudige handelingen: mag via doe-het-zelf of door werknemer(s) met opleidingsattest eenvoudige handelingen  
Bij het uitvoeren van eenvoudige handelingen, zoals toegestaan via doe-het-zelfmethoden of door werknemers met een opleidingsattest, is het gebruik van de juiste persoonlijke beschermingsmiddelen (PBM's) verplicht om blootstelling aan asbestvezels te voorkomen. Wij adviseren echter om asbest te laten verwijderen door een werknemer met opleidingscertificaat. Maar het is ook toegestaan via de doe-het-zelfmethode, mits de juiste voorzorgsmaatregelen en PBM's in acht worden genomen. De te gebruiken PBM's zijn:
  - FFP3-mondmasker of halfgelaatsmasker met P3 filter

Het afval dient op een correcte manier te worden verpakt en afgevoerd.

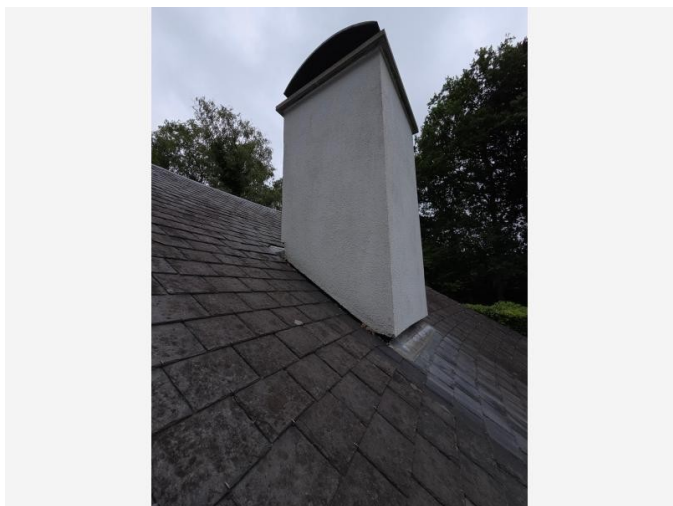
*Situeringfoto*

#### Tijdelijke beperking

**Reden:** Het te onderzoeken materiaal situeert zich hoger dan 3,50 m te rekenen vanaf een veilige ondergrond

**Uitleg van de asbestdeskundige:** De schouw is langst de binnenzijde niet inspecteerbaar.

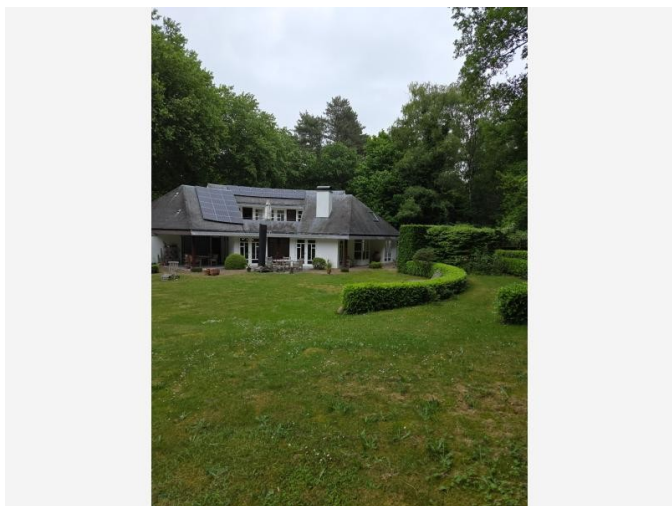
De crepi is uitgevoerd in 2019.

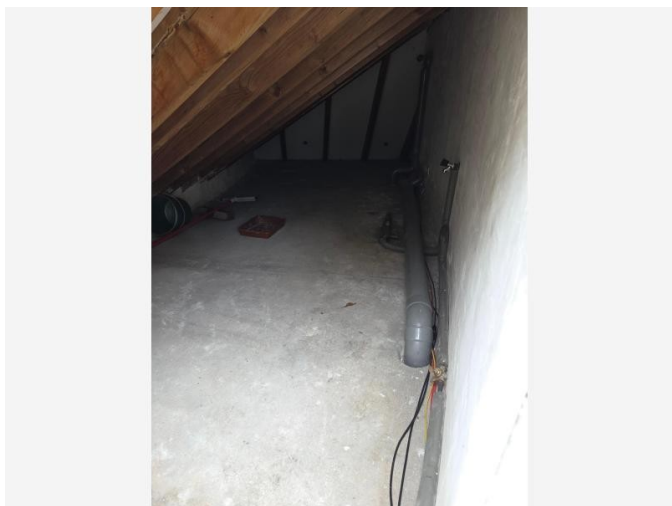
Het onderdak is uitgevoerd in hout.

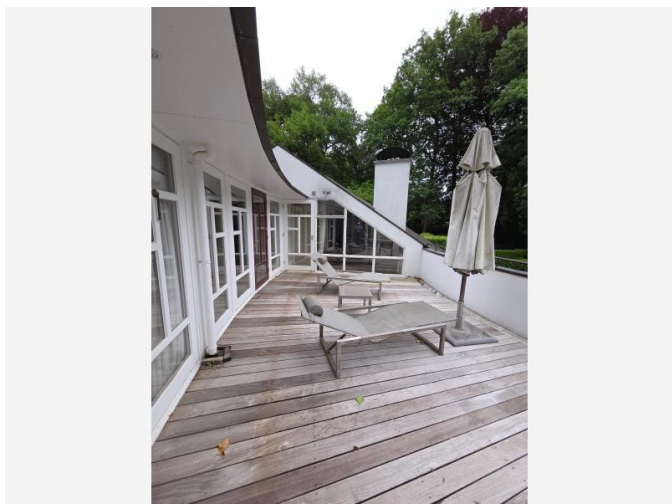
Het dakterras is uitgevoerd in bankirai, hieronder zit een waterdichting, deze kan uitgevoerd zijn in roofing.

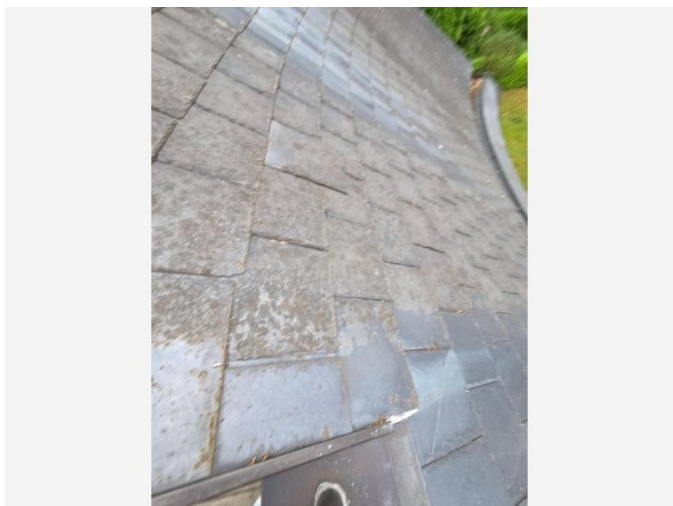
Het dak is uitgevoerd in natuurleien.

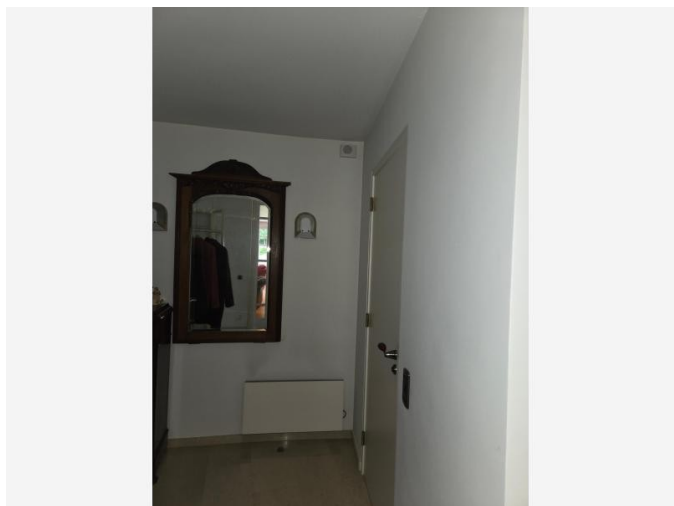
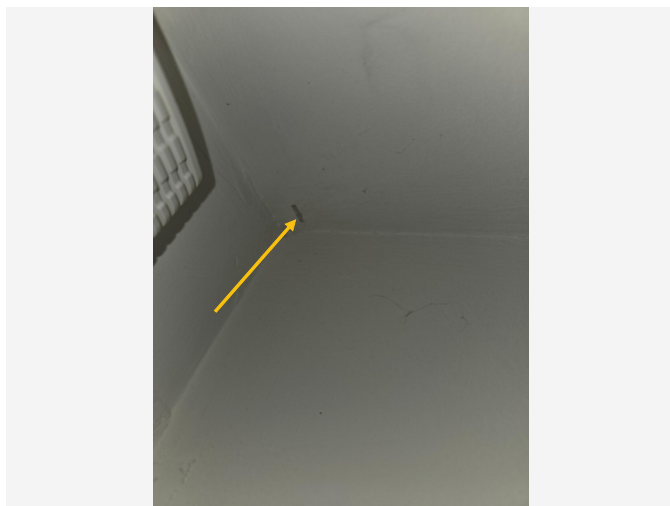
Geen asbest

#	Type	Referentie	Resultaat
7.1	Mengmonster	2. Bezetting plafond	Geen asbest

Beschrijving	Bezetting plafond
Omgeving	Binnen
Primaire drager	Plafond
Bindmiddel van materiaal	Gips - kalk
Gebondenheid op basis van bindmiddel	Niet-hechtgebonden
Hoeveelheid (oppervlakte - dikte - aantal)	• 120,00 m <sup>2</sup> - 1,00 cm - 1 stuk
Totaal volume	1,20 m <sup>3</sup>
Identificatiemethode	Vaststelling met monstername
Destructieve handeling voor identificatie	Nee
Opmerking	Stooklokaal: niet aanwezig, de woning wordt elektrisch verwarmd. Plafond 1ste verdieping is uitgevoerd in gipskartonplaten.

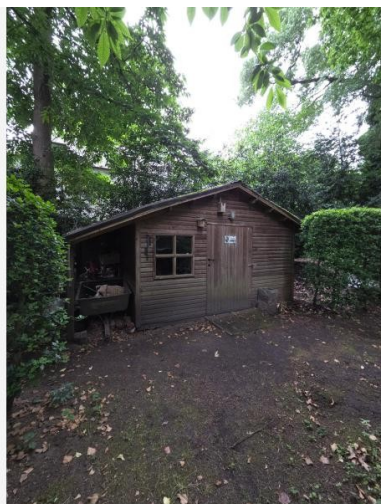
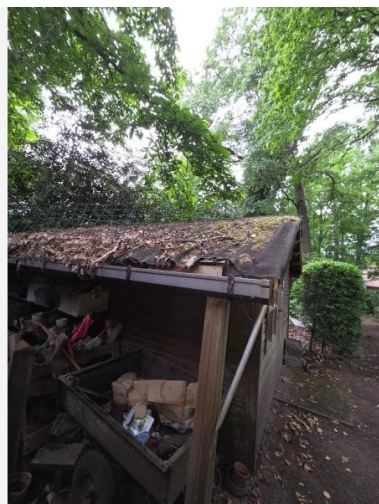
Geen asbest

#	Type	Referentie	Resultaat
8.1	Puntmonster	4. Roofing dak tuinhuis	Geen asbest

<b>Beschrijving</b>	Roofing tuinhuis
<b>Omgeving</b>	Buiten
<b>Primaire drager</b>	Schuin dak
<b>Bindmiddel van materiaal</b>	Bitumen (roofing, teer, asfalt)
<b>Gebondenheid op basis van bindmiddel</b>	Hecht
<b>Hoeveelheid (oppervlakte - aantal)</b>	• 20,00 m <sup>2</sup> - 1 stuk
<b>Totale oppervlakte</b>	20,00 m <sup>2</sup>
<b>Identificatiemethode</b>	Vaststelling met monsternamen
<b>Destructieve handeling voor identificatie</b>	Nee

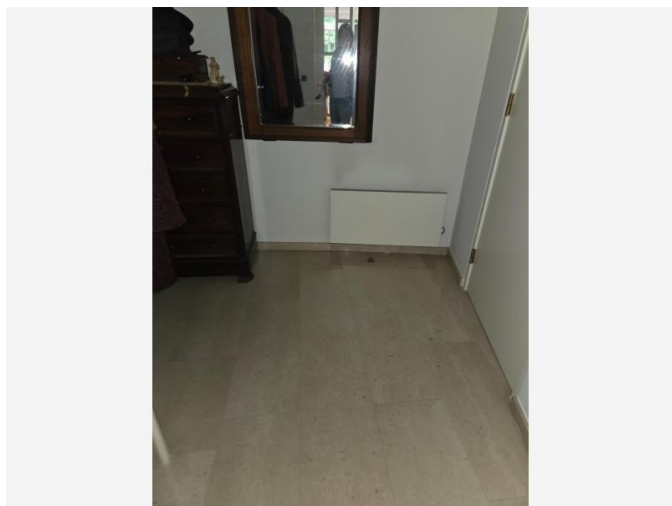
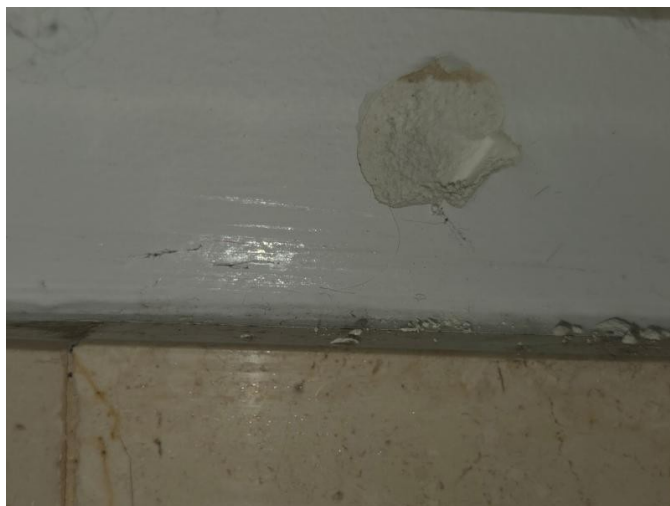
## Fiche 9: Bezetting muren

Geen asbest

#	Type	Referentie	Resultaat
9.1	Mengmonster	1. Bezetting muren	Geen asbest

Beschrijving	Bezetting muren
Omgeving	Binnen
Primaire drager	Binnenwand
Bindmiddel van materiaal	Gips - kalk
Gebondenheid op basis van bindmiddel	Niet-hechtgebonden
Hoeveelheid (oppervlakte - dikte - aantal)	• 305,00 m <sup>2</sup> - 1,00 cm - 1 stuk
Totaal volume	3,05 m <sup>3</sup>
Identificatiemethode	Vaststelling met monstername
Destructieve handeling voor identificatie	Nee
Opmerking	Stooklokaal: niet aanwezig, de woning wordt elektrisch verwarmd.
