# Asbestinventarisatetest

Resschebeke 24, 9320 Aalst

Attestnummer : 20260402-000163.000

Uitgegeven op : 02.04.2026

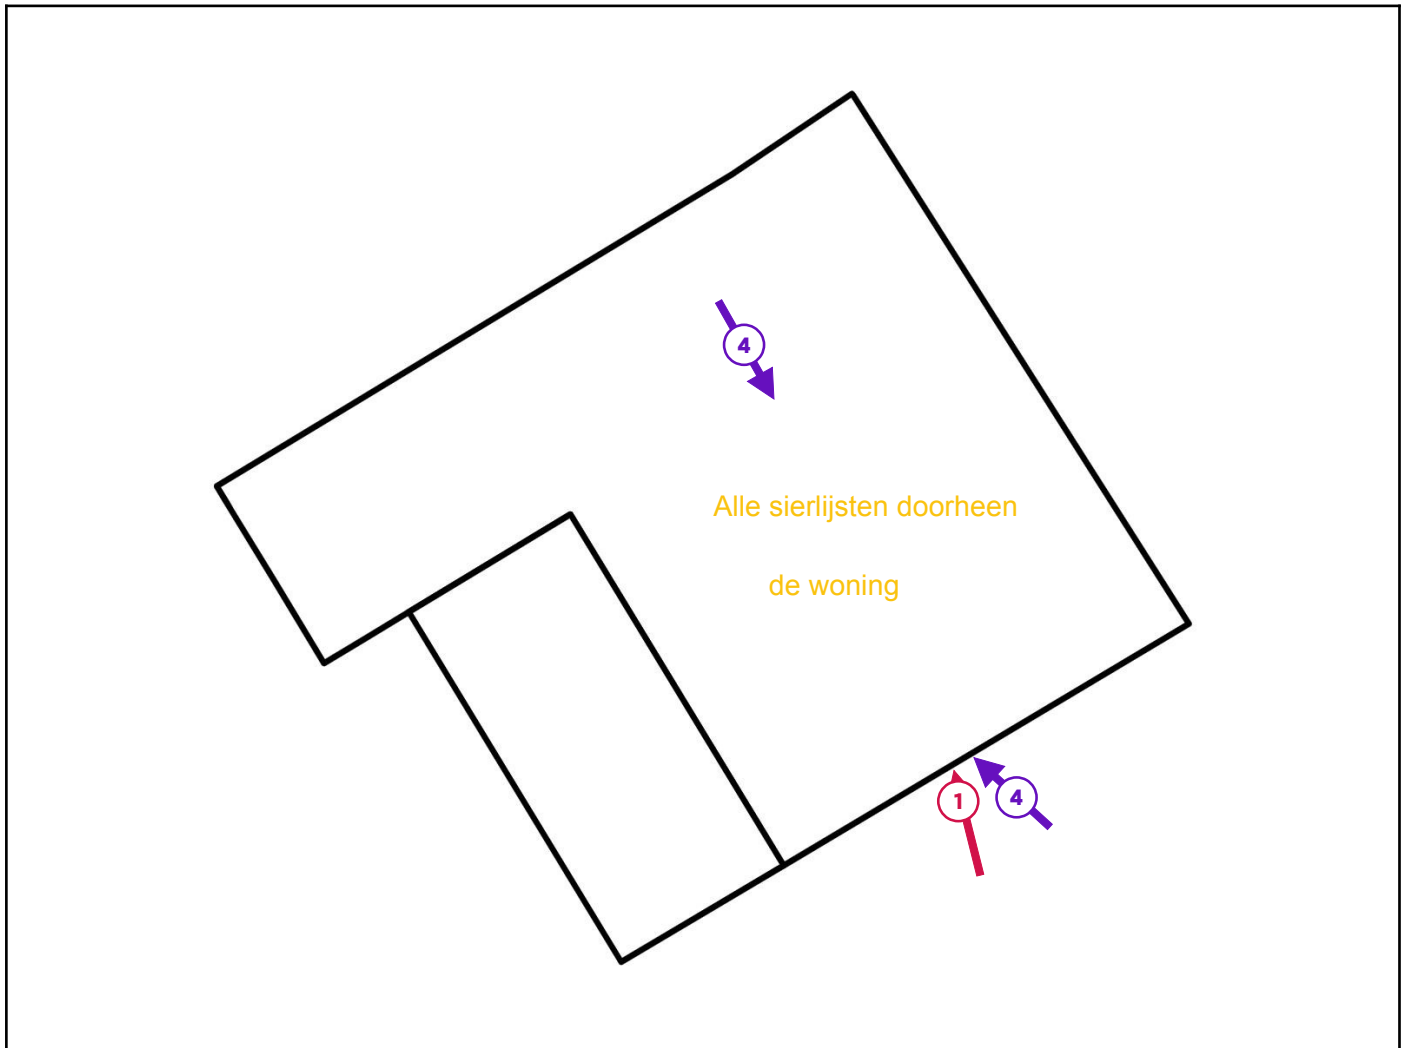
## Plan 1.5: Hoofdgebouw + afdak plan

Beschrijving	Type	Actie
1. Cementering schouwmantel	Asbestmateriaal	<b>Dringend verwijderen</b>
4. Schouwmantels (binnenzijde / bovenzijde en randopsluiting) hoofdgebouw	Beperking	-
7. Sierlijsten plafond	Advies	-

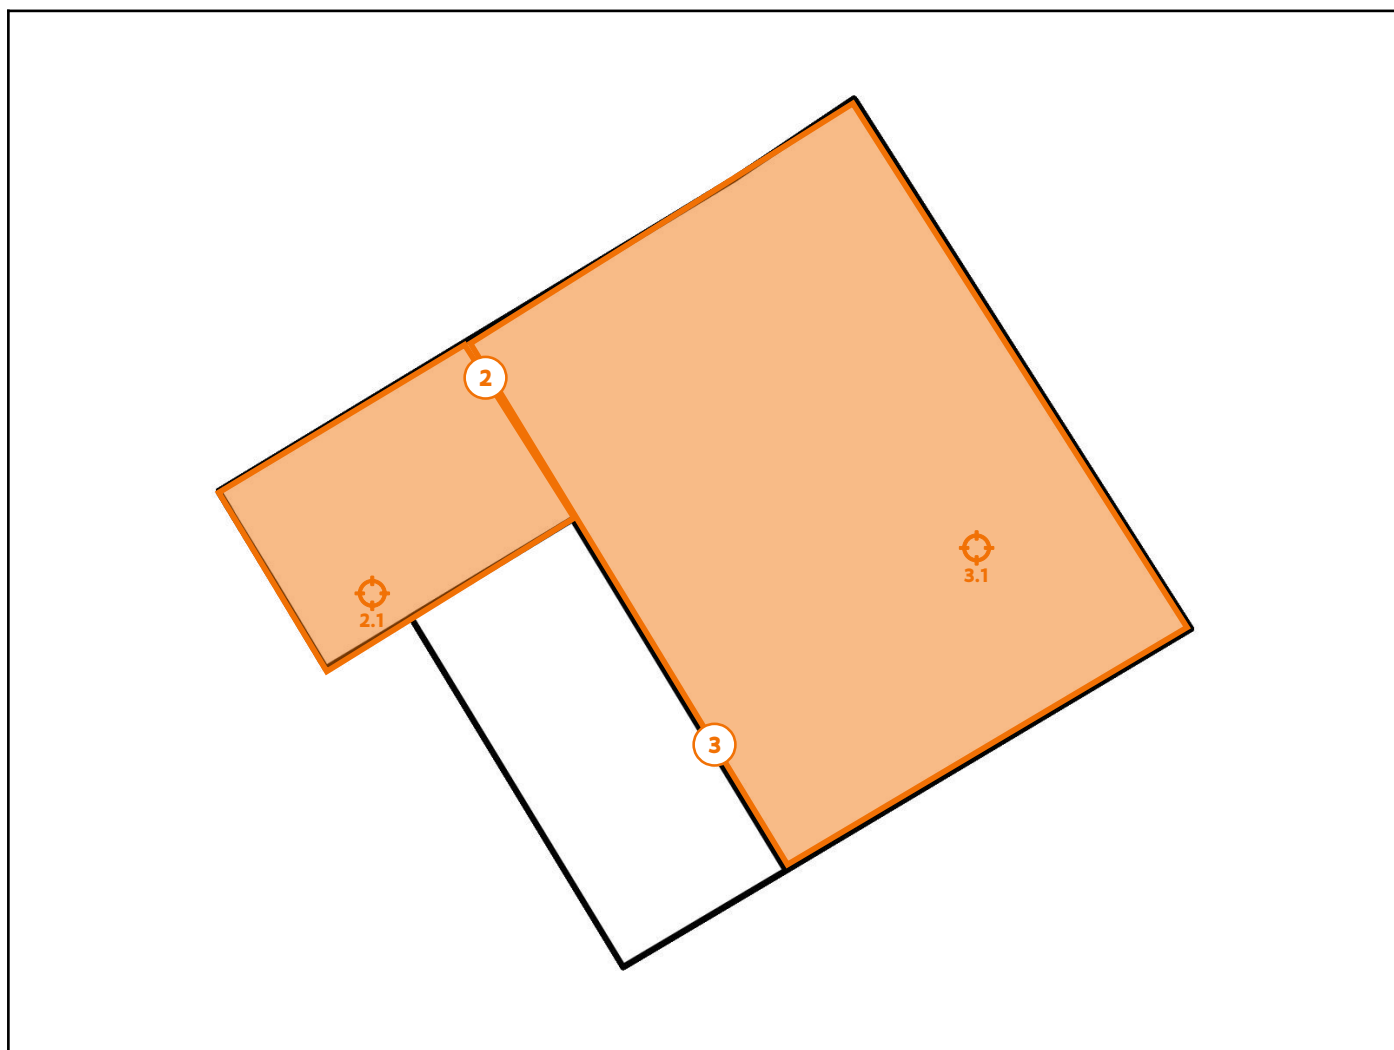
## Plan 1.7: Hoofdgebouw + afdak plan

Beschrijving	Type	Actie
2. Dakbedekking achterbouw	Asbestmateriaal	<a href="#">Verwijderen</a>
2.1 Code: Ahst05	Puntmonster	-
3. Dakbedekking hoofdgebouw (zadeldak) + nokken	Asbestmateriaal	<a href="#">Verwijderen</a>
3.1 Code: Ahst04	Puntmonster	-

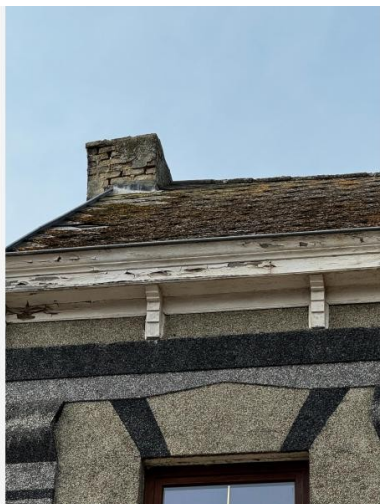
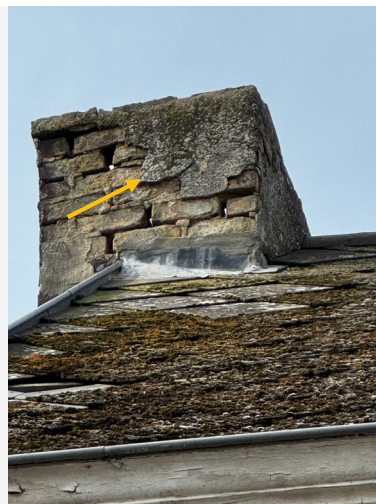
Het asbestmateriaal valt onder de mijlpaal van 2040.

**Dringend verwijderen**

Eindbeoordeling materiaalrisico	Hoog materiaalrisico en/of hoge kans op vezelvrijgave
---------------------------------	---

Gebondenheid	Categorie 1: hechtgebonden in oorsprong
Asbestsoort (vezeltype)	Crocidoliet aanwezig
Asbestconcentratie	Laag (< 50%)
Afschermingsgraad van het gehele materiaal	Geheel of deels vrij aan de buitenlucht, maar geen contact met binnenlucht
Toestand van het materiaal	Zwaar beschadigd, zwaar verweerd

Beschrijving	Cementering schouwmantel
Omgeving	Buiten
Primaire drager	HVAC infrastructuur en uitrusting
Asbestmateriaal	In-situ afwerkingslagen - Crepi
Bindmiddel van asbestmateriaal	Cement
Gebondenheid op basis van bindmiddel	Hecht
Hoeveelheid (gewicht - aantal)	<ul style="list-style-type: none"><li>• 15,00 kg - 1 stuk</li></ul>
Totaal gewicht	15,00 kg
Eenvoudig bereikbaar	Ja
Bevestigingswijze	<ul style="list-style-type: none"><li>• Verlijmd, ingegoten, versmeerd</li></ul>
Identificatiemethode	<p>De asbestdeskundige beoordeelt het materiaal als asbestverdacht en dus asbesthoudend, en dit zonder monstername.</p> <p>Motivatie: Er is een onderzoeksbeperking die monstername verhindert; De ruimte of het materiaal bevindt zich hoger dan 3,5 meter vanaf een vaste ondergrond.</p>
Destructieve handeling voor identificatie	Nee
Opmerking	De hoeveelheid is een raming en in geen geval bindend.

- Verwijder dit asbestmateriaal zo snel mogelijk. Volg de toestand goed op.
- Voer bijkomende staalname(s) uit.
- Bij het uitvoeren van destructieve handelingen aan en/of verwijdering van onderhavige materialen kan het aangewezen zijn om bijkomende bemonstering met analyse uit te voeren conform het MB met het inspectieprotocol. Er is namelijk geen mogelijkheid om de bemonstering momenteel uit te voeren vanop een veilige ondergrond met een maximale hoogte van 3.5 meter zoals opgenomen in de wetgeving.

- Hermetische zone (erkend asbestverwijderaar)  
Deze verwijdermethode valt onder de vorm van hermetische zone conform de Codex Welzijn op het werk – Boek VI – Titel III. Alle voorzorgsmaatregelen opgenomen in deze wetgeving dient strikt nageleefd te worden. De erkend saneerder dient de verwijdermethode te beoordelen en de veiligheidsvoorschriften te bepalen.

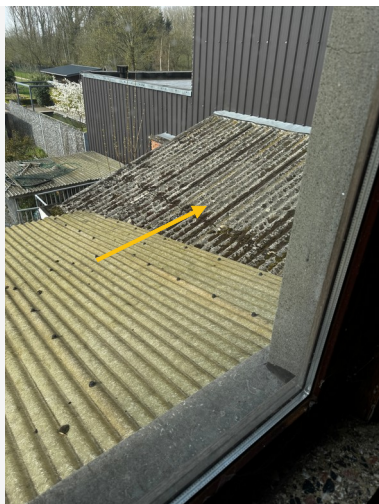
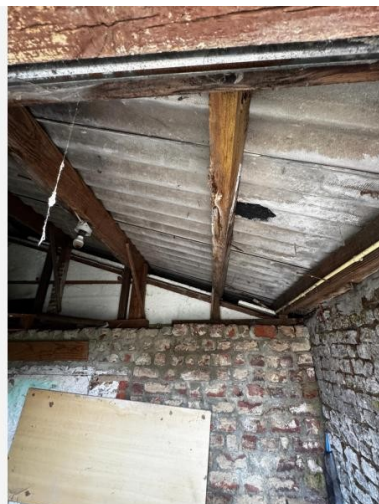
Het asbestmateriaal valt onder de mijlpaal van 2034.

Verwijderen

Eindbeoordeling materiaalrisico	Verhoogd materiaalrisico en/of verhoogde kans op vezelvrijgave
---------------------------------	--

Gebondenheid	Categorie 1: hechtgebonden in oorsprong
Asbestsoort (vezeltype)	Alleen chrysotiel aanwezig
Asbestconcentratie	Laag (< 50%)
Afschermingsgraad van het gehele materiaal	Geheel of deels vrij aan de binnenlucht, maar geen contact met binnenluchtstromen
Toestand van het materiaal	Matig beschadigd, matig verweerd

#	Type	Referentie	Resultaat
2.1	Puntmonster	Ahst05	Chrysotiel

<b>Beschrijving</b>	Dakbedekking achterbouw
<b>Omgeving</b>	Grenst aan binnen- en buitenlucht
<b>Primaire drager</b>	Schuin dak
<b>Asbestmateriaal</b>	Dak- en gevelbekleding - Golfplaat
<b>Bindmiddel van asbestmateriaal</b>	Cement
<b>Gebondenheid op basis van bindmiddel</b>	Hecht
<b>Hoeveelheid (oppervlakte - aantal)</b>	<ul style="list-style-type: none"><li>• 15,00 m<sup>2</sup> - 1 stuk</li></ul>
<b>Totale oppervlakte</b>	15,00 m <sup>2</sup>
<b>Eenvoudig bereikbaar</b>	Ja
<b>Bevestigingswijze</b>	<ul style="list-style-type: none"><li>• Geschroefd</li></ul>
<b>Identificatiemethode</b>	Een monstername door de asbestdeskundige met laboanalyse door een asbestlabo.
<b>Destructieve handeling voor identificatie</b>	Nee
<b>Opmerking</b>	Er zijn geen nokken of windveren in dit materiaal aanwezig.

- Zorg voor een veilig beheer. Vermijd het beschadigen van het asbestmateriaal. Controleer de toestand jaarlijks op wijzigingen.
- Hemelwater dat afspoelt van asbestcement daken of gevels kan asbestdeeltjes bevatten. Gebruik het enkel voor gesloten circuits (bv. spoelen toiletten). Reinig na het vervangen van het dak of de gevel de dakgoten en regenwaterput of -ton om asbesthoudend sediment of slib te verwijderen

- Eenvoudige handelingen: mag via doe-het-zelf of door werknemer(s) met opleidingsattest eenvoudige handelingen  
Deze verwijdermethode valt onder de vorm van eenvoudige handelingen conform de VLAREM wetgeving – hfst 6 en de Codex Welzijn op het Werk – Boek VI – Titel III. Alle voorzorgsmaatregelen opgenomen in deze wetgevingen dienen strikt nageleefd te worden zodat in alle gevallen de concentratie van 0,01 vezels per  $\text{cm}^3$  lucht (grenswaarde) niet wordt overschreden. De toestand van de asbesttoepassing dient ongewijzigd te blijven na verwijdering nl. niet beschadigen, gooien, breken, slijpen, kappen, ea en een voorafgaandelijke fixering van de toepassing moet gebeuren om vezelverspreiding te voorkomen. Bij de verwijdering dienen ten allen tijde de nodige PBM's met name stofmasker FFP3, wegwerpoverall CAT III type 5/6, wegwerphandschoenen en afspoelbaar schoeisel gedragen te worden EN blijft de uiteindelijke beoordeling

Hou het asbesthoudend afval gescheiden van ander bouwafval en zorg voor een correcte afvoer ervan cfr. rubriek 'Asbest beheren en verwijderen'.

Bij verwijdering door 'doe-het-zelf' moet men dit afval dubbel en luchtdicht verpakt aandienen bij het gemeentelijk recyclagepark. Men raadpleegt best op voorhand de voorwaarden van het recyclagepark.

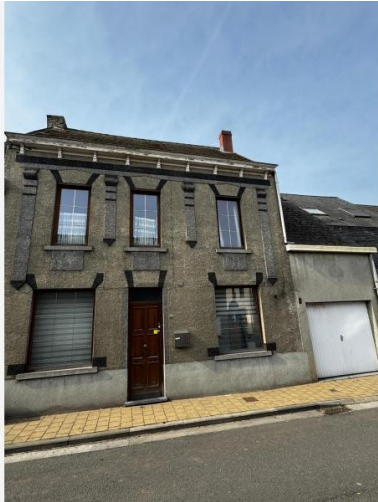
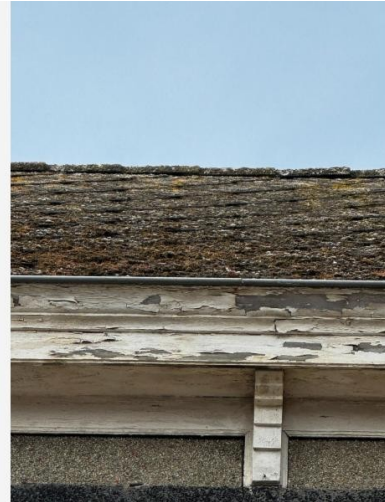
Het asbestmateriaal valt onder de mijlpaal van 2034.

Verwijderen

Eindbeoordeling materiaalrisico	Verhoogd materiaalrisico en/of verhoogde kans op vezelvrijgave
---------------------------------	--

Gebondenheid	Categorie 1: hechtgebonden in oorsprong
Asbestsoort (vezeltype)	Alleen chrysotiel aanwezig
Asbestconcentratie	Laag (< 50%)
Afschermingsgraad van het gehele materiaal	Geheel of deels vrij aan de binnenlucht, maar geen contact met binnenluchtstromen
Toestand van het materiaal	Matig beschadigd, matig verweerd

#	Type	Referentie	Resultaat
3.1	Puntmonster	Ahst04	Chrysotiel

<b>Beschrijving</b>	Dakbedekking hoofdgebouw (zadeldak) + nokken
<b>Omgeving</b>	Grenst aan binnen- en buitenlucht
<b>Primaire drager</b>	Schuin dak
<b>Asbestmateriaal</b>	Dak- en gevelbekleding - Lei, shingle
<b>Bindmiddel van asbestmateriaal</b>	Cement
<b>Gebondenheid op basis van bindmiddel</b>	Hecht
<b>Hoeveelheid (oppervlakte - aantal)</b>	<ul style="list-style-type: none"><li>• 110,00 m<sup>2</sup> - 1 stuk</li></ul>
<b>Totale oppervlakte</b>	110,00 m <sup>2</sup>
<b>Eenvoudig bereikbaar</b>	Ja
<b>Bevestigingswijze</b>	<ul style="list-style-type: none"><li>• Genageld, geniet</li></ul>
<b>Identificatiemethode</b>	Een monstername door de asbestdeskundige met laboanalyse door een asbestlabo.
<b>Destructieve handeling voor identificatie</b>	Nee
<b>Opmerking</b>	De dakbedekking van het hoofdgebouw beschikt niet over een onderdak.

- Zorg voor een veilig beheer. Vermijd het beschadigen van het asbestmateriaal. Controleer de toestand jaarlijks op wijzigingen.
- Hemelwater dat afspoelt van asbestcement daken of gevels kan asbestdeeltjes bevatten. Gebruik het enkel voor gesloten circuits (bv. spoelen toiletten). Reinig na het vervangen van het dak of de gevel de dakgoten en regenwaterput of -ton om asbesthoudend sediment of slib te verwijderen

- Eenvoudige handelingen: mag via doe-het-zelf of door werknemer(s) met opleidingsattest eenvoudige handelingen  
Deze verwijdermethode valt onder de vorm van eenvoudige handelingen conform de VLAREM wetgeving – hfst 6 en de Codex Welzijn op het Werk – Boek VI – Titel III. Alle voorzorgsmaatregelen opgenomen in deze wetgevingen dienen strikt nageleefd te worden zodat in alle gevallen de concentratie van 0,01 vezels per cm<sup>3</sup> lucht (grenswaarde) niet wordt overschreden. De toestand van de asbesttoepassing dient ongewijzigd te blijven na verwijdering nl. niet beschadigen, gooien, breken, slijpen, kappen, ea en een voorafgaandelijke fixering van de toepassing moet gebeuren om vezelverspreiding te voorkomen. Bij de verwijdering dienen ten allen tijde de nodige PBM's met name stofmasker FFP3, wegwerpoverall CAT III type 5/6,

Hou het asbesthoudend afval gescheiden van ander bouwafval en zorg voor een correcte afvoer ervan cfr. rubriek 'Asbest beheren en verwijderen'.

Bij verwijdering door 'doe-het-zelf' moet men dit afval dubbel en luchtdicht verpakt aandienen bij het gemeentelijk recyclagepark. Men raadpleegt best op voorhand de voorwaarden van het recyclagepark.

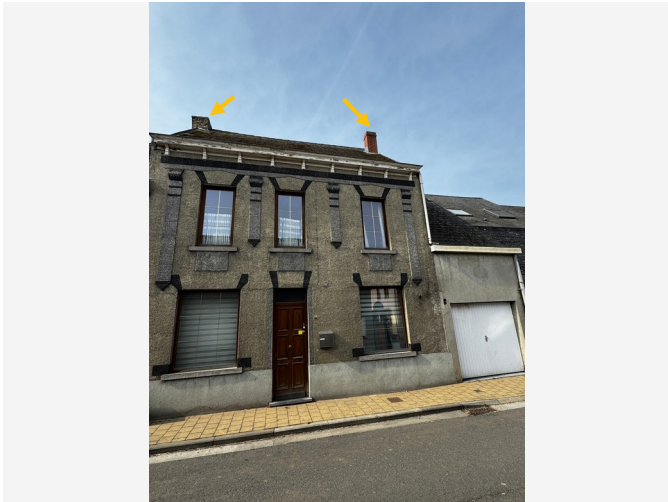
# Fiche 4: Schouwmantels (binnenzijde / bovenzijde en randopsluiting) hoofdgebouw

**Reden:** Het te onderzoeken materiaal situeert zich hoger dan 3,50 m te rekenen vanaf een veilige ondergrond

**Uitleg van de asbestdeskundige:** Wij kunnen binnen de huidige opdracht en conform het MB met het inspectieprotocol geen controle uitvoeren van de boven / binnenzijde van de schouwmantels plus de omliggende dichtingsmaterialen zoals mastieken, bitumen, afdichtingen en controleren of er asbestverdachte toepassingen aanwezig zijn en/of dit inspecteren en identificeren. Er is namelijk geen mogelijkheid om de waarneming uit te voeren vanop een veilige ondergrond met een maximale hoogte van 3.5 meter zoals opgenomen in de wetgeving. Dit blijft eventueel nog te verifiëren bij latere handelingen aan of renovaties van deze toepassing.

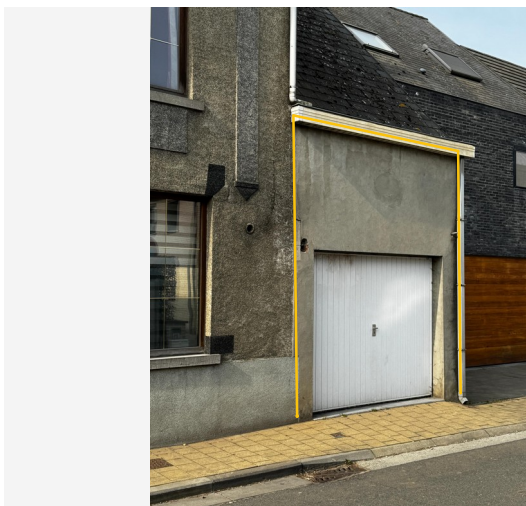
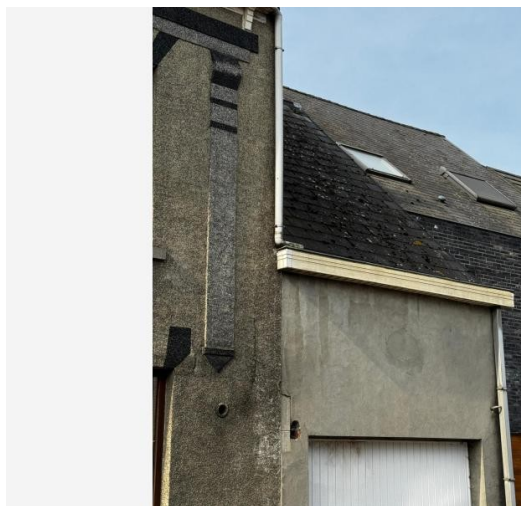
Geen asbest

#	Type	Referentie	Resultaat
12.1	Mengmonster	Ahst03	Geen asbest

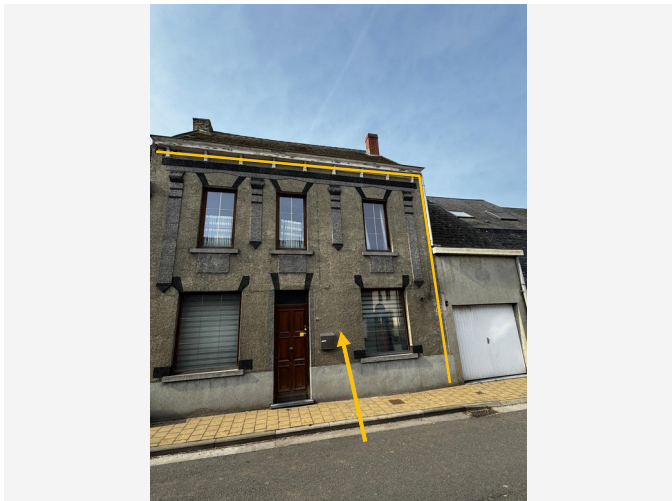
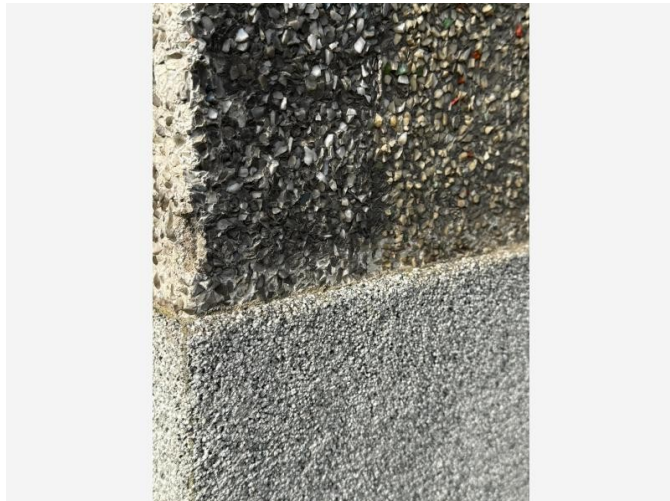
# Fiche 13: Gevelbekleding crepi hoofdgebouw (met uitzondering garage)

Geen asbest

#	Type	Referentie	Resultaat
13.1	Mengmonster	Ahst02	Geen asbest

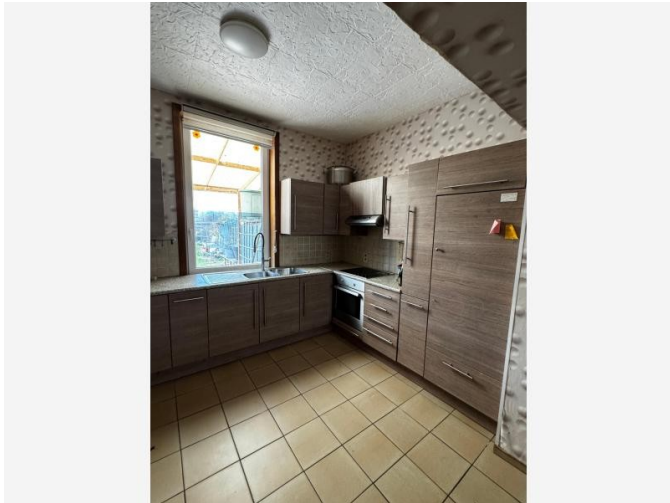
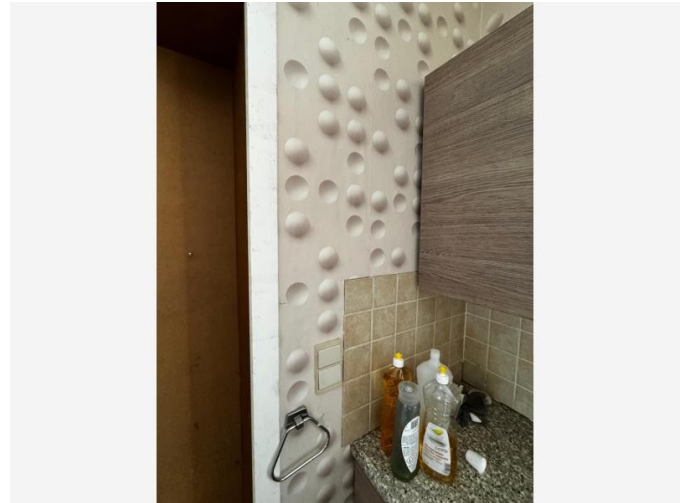
Geen asbest

#	Type	Referentie	Resultaat
14.1	Mengmonster	Ahst01	Geen asbest
