Asbestinventarisatetest

Joann.-Bapt.Van Langenhaeckestr. 52, 9400 Ninove

Attestnummer : 20260415-000190.000

Uitgegeven op : 15.04.2026

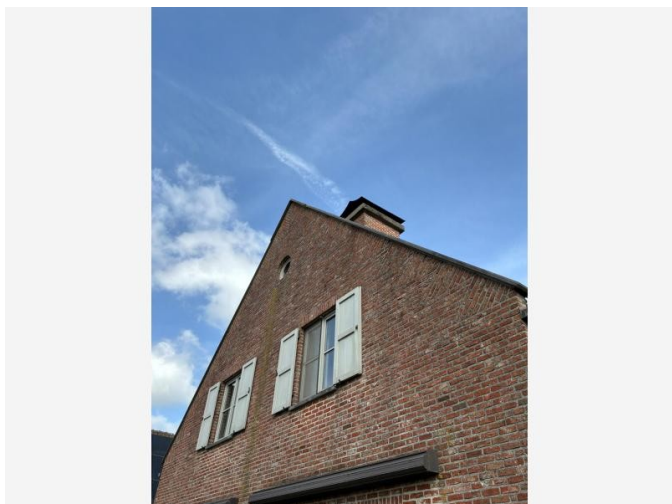
Situeringfoto

Tijdelijke beperking

Reden: Het te onderzoeken materiaal situeert zich hoger dan 3,50 m te rekenen vanaf een veilige ondergrond

Uitleg van de asbestdeskundige: De binnenkant van de schouw is niet inspecteerbaar, aan de buitenkant van de schouw werd zichtbaar geen asbest aangetroffen. Bij werken in of aan de schouw extra aandacht besteden, hier kan zich mogelijks nog asbest schuilhouden. De inspecteur kon dit tijdens zijn bezoek niet vaststellen, daar deze handelingen onder een destructieve handeling zou vallen.

(Asbest)materiaal	Rookgaskanaal
Karakterisatie	Asbest (verdacht)
Primaire drager	HVAC infrastructuur en uitrusting

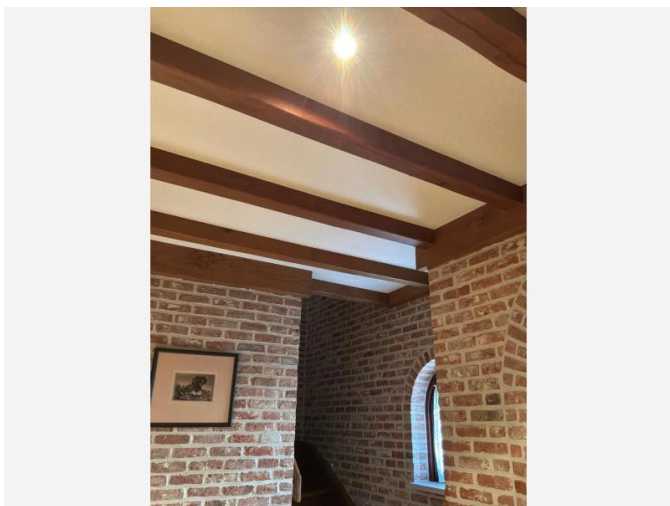
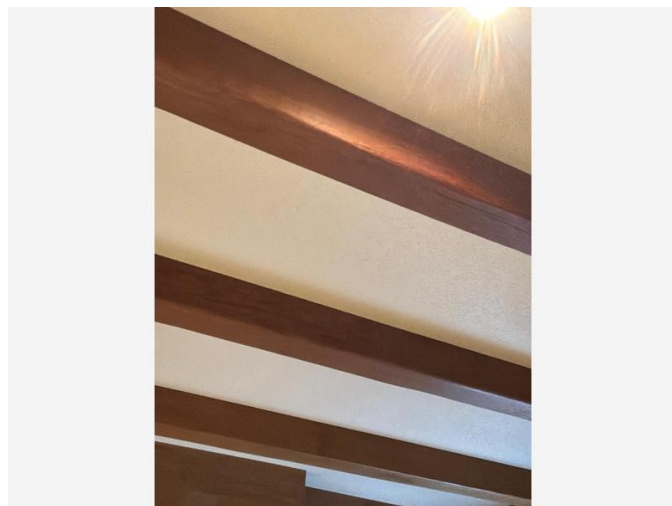
Niet asbest verdacht type plafondplaat. Er kan geen uitspraak gedaan worden over mogelijks achterliggende lagen

Basis voor advies	De asbestdeskundige beoordeelt het materiaal als niet-asbestverdacht.
Primaire drager	Plafond
(Asbest)materiaal	Dak- en gevelbekleding - Plaat

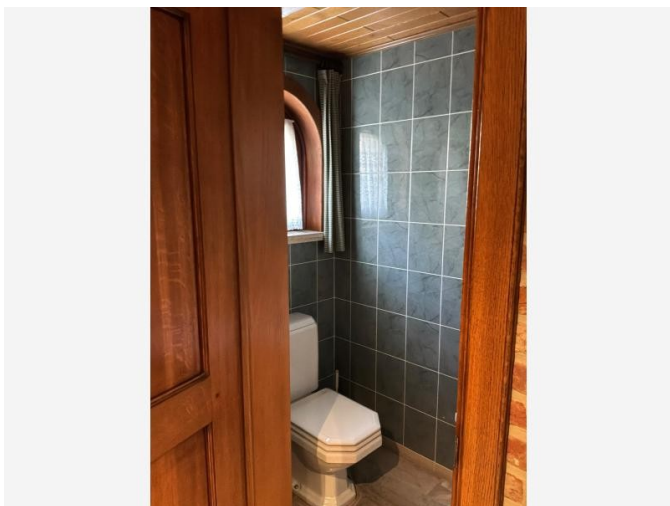
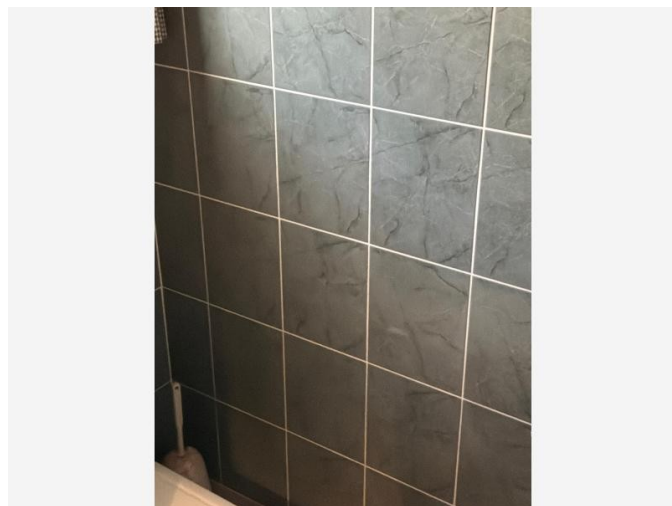
Volgens het IP moeten lijmlagen steeds bemonsterd worden. De inspecteur kon tijdens zijn bezoek geen lijmlagen vaststellen. Echter is er een redelijk vermoeden dat achter de tegels zich een lijmlaag zou bevinden. Indien blijkt tijdens werken dat zich hier een lijmlaag bevindt, is extra staalname aangewezen.

Beoordeling op basis van expertise, zonder een vaststelling door de asbestdeskundige.

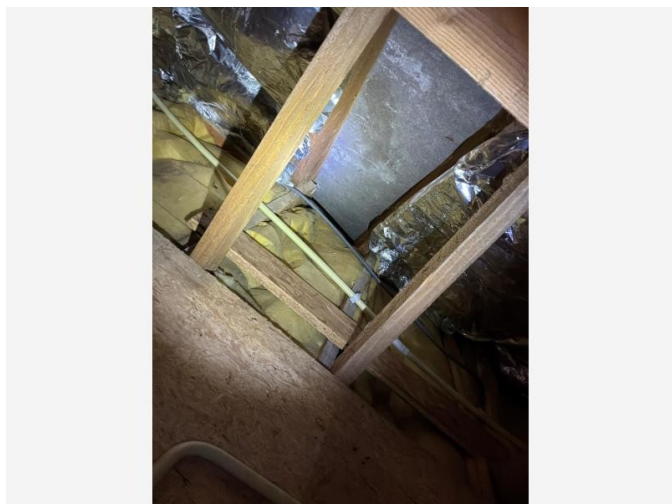
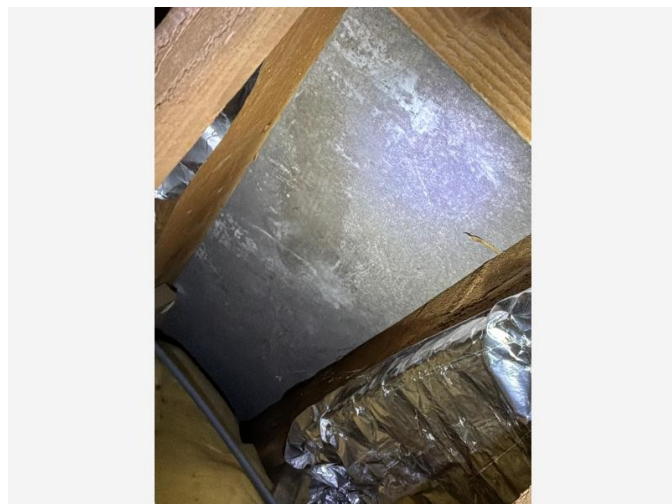
Geen asbest

#	Type	Referentie	Resultaat
4.1	Puntmonster	Mm2	Geen asbest

Beschrijving	menuiserie onderdak
Omgeving	Binnen
Primaire drager	Schuin dak
Bindmiddel van materiaal	Cement
Gebondenheid op basis van bindmiddel	Hecht
Hoeveelheid (oppervlakte - dikte - aantal)	• 90,01 m ² - 0,30 cm - 1 stuk
Totaal volume	0,27 m ³
Identificatiemethode	Een monstername door de asbestdeskundige met laboanalyse door een asbestlabo.
Destructieve handeling voor identificatie	Nee
Opmerking	Geschatte hoeveelheid

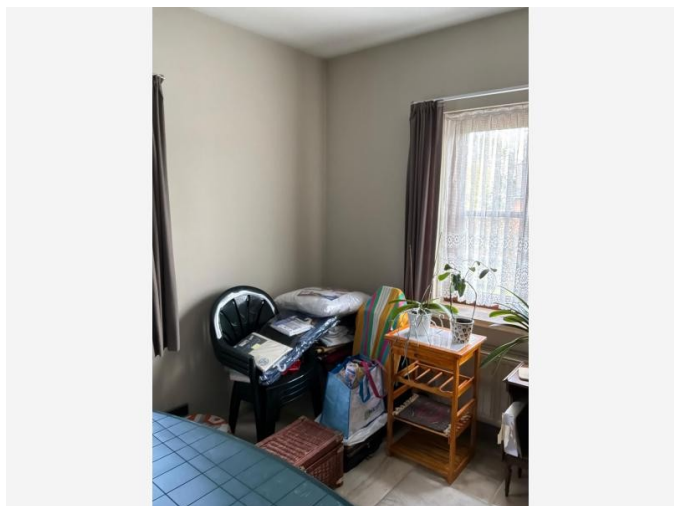
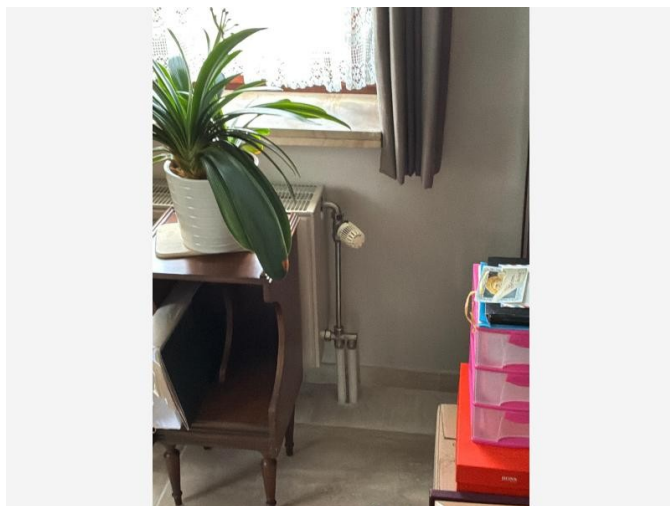
Fiche 5: pleisterwerk wanden

Geen asbest

#	Type	Referentie	Resultaat
5.1	Mengmonster	mm01	Geen asbest

Beschrijving	pleisterwerk wanden
Omgeving	Binnen
Primaire drager	Binnenwand
Bindmiddel van materiaal	Gips - kalk
Gebondenheid op basis van bindmiddel	Niet-hechtgebonden
Hoeveelheid (oppervlakte - dikte - aantal)	• 115,00 m ² - 1,00 cm - 1 stuk
Totaal volume	1,15 m ³
Identificatiemethode	Een monstername door de asbestdeskundige met laboanalyse door een asbestlabo.
Destructieve handeling voor identificatie	Nee
Opmerking	Geschatte hoeveelheid. Monsters genomen conform IP2. Ruimtes niet aanwezig: trap, stook

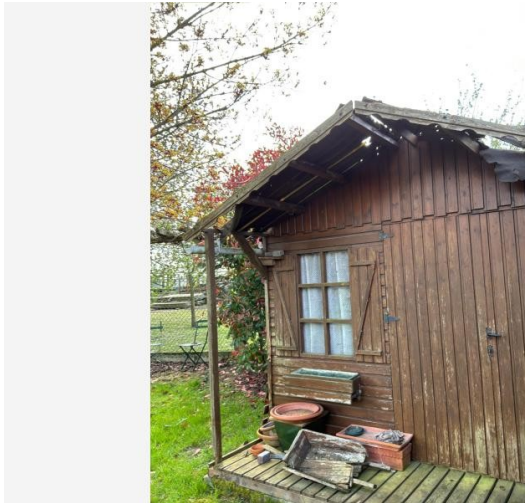
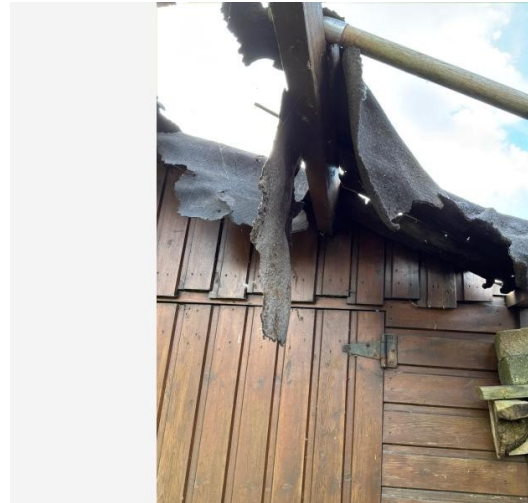
Geen asbest

#	Type	Referentie	Resultaat
6.1	Puntmonster	Mm3	Geen asbest

Beschrijving	roofing dak
Omgeving	Buiten
Primaire drager	Plat dak
Bindmiddel van materiaal	Bitumen (roofing, teer, asfalt)
Gebondenheid op basis van bindmiddel	Hecht
Hoeveelheid (oppervlakte - aantal)	<ul style="list-style-type: none">• 30,00 m² - 1 stuk
Totale oppervlakte	30,00 m ²
Identificatiemethode	Een monstername door de asbestdeskundige met laboanalyse door een asbestlabo.
Destructieve handeling voor identificatie	Nee
Opmerking	GESchatte heoveelheid. Er kan enkel een uitspraak gedaan worden over de bovenste laag. Mogelijks bevinden er zich nog enkele lagen onder de toplaag.
