Asbestinventarisatetest

Martelarenstraat 93, 2400 Mol

Attestnummer : 20260102-000096.000

Niet-asbestveilig

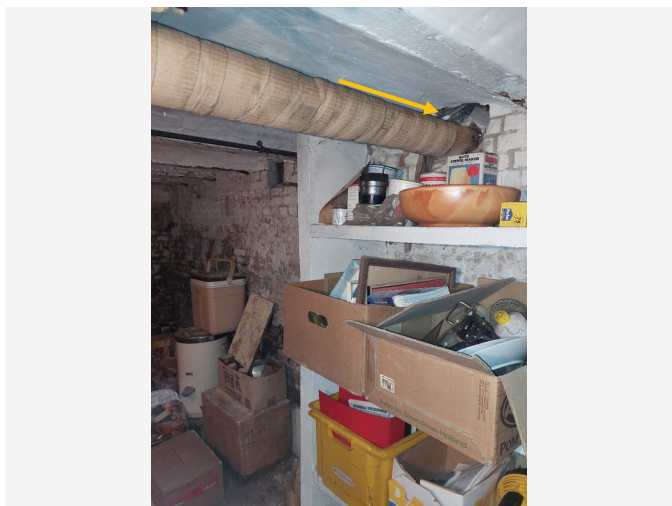
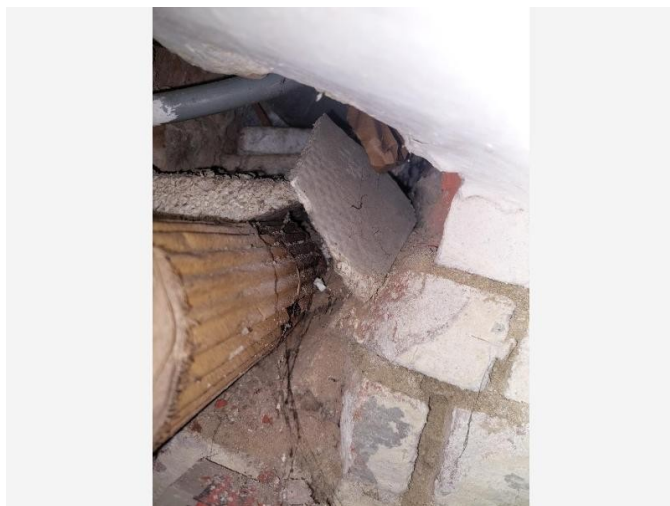
Het asbestmateriaal valt onder de mijlpaal van 2040.

Beschrijving	Brokstukken kelder
Type afvalstof	Betreft resten (contaminatie) van verwerking of beschadiging
Type resten (contaminatie)	<ul style="list-style-type: none"> • Stukken, fragmenten (los, opliggend)
Besmette materialen	<ul style="list-style-type: none"> • Geen (er is geen vermenging met ander materiaal)
Bron van de resten	Bron van de resten is niet meer aanwezig
Omgeving	Binnen
Primaire drager	Steenslag
Gebondenheid resten	Hecht
Hoeveelheid (gewicht - aantal)	<ul style="list-style-type: none"> • 1,00 kg - 1 stuk
Totaal gewicht	1,00 kg
Eenvoudig bereikbaar	Ja
Identificatiemethode	De asbestdeskundige beoordeelt het materiaal als asbestverdacht en dus asbesthoudend, en dit zonder monstername.
Opmerking	Vanuit de opening de gemaakt is voor de verwarmingsbuizen, zijn duidelijk asbestcementen brokstukken te zien. Het is niet mogelijk om vast te stellen hoeveel puin er aanwezig is, en waar het precies vandaan komt, maar hoogstwaarschijnlijk zit er meer puin onder de rest van de vloerplaat.

- Verwijder het asbestafval.
- Voer bijkomende staalname(s) uit.

- Eenvoudige handelingen: mag via doe-het-zelf of door werknemer(s) met opleidingsattest eenvoudige handelingen
Stop het asbestafval dat bereikbaar is in een dubbele verpakking en hou het zo intact mogelijk, steek ook de afdekfolies, de overal en het stofmasker in een dubbele verpakking en voeg ze bij het asbestafval.
Breng daarna het asbestafval naar een recyclagepunt.

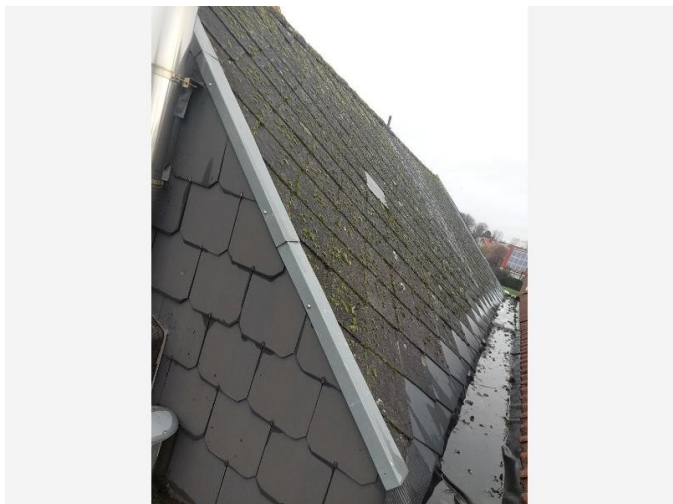
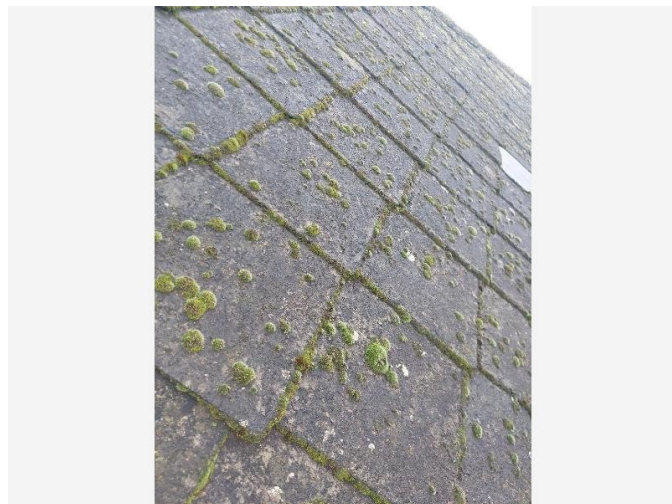
Het asbestmateriaal valt onder de mijlpaal van 2034.

Eindbeoordeling materiaalrisico	Hoog materiaalrisico en/of hoge kans op vezelvrijgave
---------------------------------	---

Gebondenheid	Categorie 1: hechtgebonden in oorsprong
Asbestsoort (vezeltype)	Crocidoliet aanwezig
Asbestconcentratie	Laag (< 50%)
Afschermingsgraad van het gehele materiaal	Geheel of deels (ook) vrij aan de binnenlucht
Toestand van het materiaal	Matig beschadigd, matig verweerd

Beschrijving	Leien dak
Omgeving	Grenst aan binnen- en buitenlucht
Primaire drager	Schuin dak
Asbestmateriaal	Dak- en gevelbekleding - Lei, shingle
Bindmiddel van asbestmateriaal	Cement
Gebondenheid op basis van bindmiddel	Hecht
Hoeveelheid (oppervlakte - aantal)	<ul style="list-style-type: none">• 45,00 m² - 1 stuk
Totale oppervlakte	45,00 m ²
Eenvoudig bereikbaar	Ja
Bevestigingswijze	<ul style="list-style-type: none">• Genageld, geniet
Identificatiemethode	<p>De asbestdeskundige beoordeelt het materiaal als asbestverdacht en dus asbesthoudend, en dit zonder monsternamen.</p> <p>Motivatie: De opdrachtgever weigert om het materiaal te laten bemonsteren.</p>
Destructieve handeling voor identificatie	Nee

- Zorg voor een veilig beheer. Vermijd het beschadigen van het asbestmateriaal. Controleer de toestand jaarlijks op wijzigingen.
- Hemelwater dat afspoelt van asbestcement daken of gevels kan asbestdeeltjes bevatten. Gebruik het enkel voor gesloten circuits (bv. spoelen toiletten). Reinig na het vervangen van het dak of de gevel de dakgoten en regenwaterput of -ton om asbesthoudend sediment of slib te verwijderen
- Voer bijkomende staalname(s) uit.

- Eenvoudige handelingen: mag via doe-het-zelf of door werknemer(s) met opleidingsattest eenvoudige handelingen
Maak de ruimte rondom het te verwijderen materiaal leeg, dek dan de vloer, muren en niet-verplaatsbare meubels in de omgeving van het materiaal af met een folie, daarna kunnen de leien verwijderd worden.

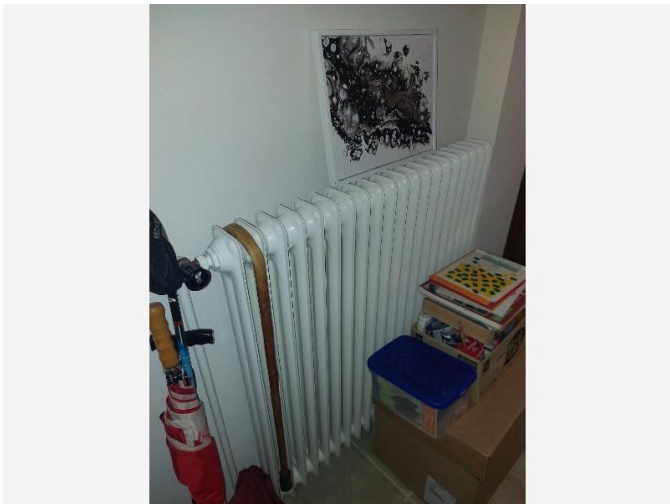
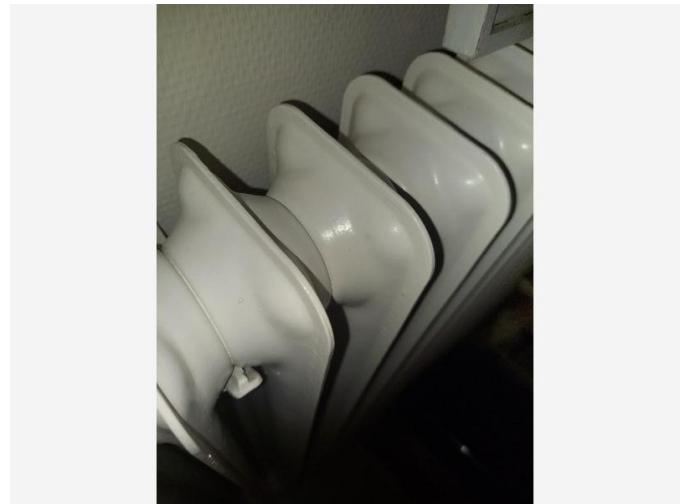
Het asbestmateriaal valt onder de mijlpaal van 2034.

Beschrijving	Radiatoren
Omgeving	Binnen
Primaire drager	HVAC infrastructuur en uitrusting
Asbestmateriaal	Pakking, dichting
Bindmiddel van asbestmateriaal	Karton - papier - viltachtig
Gebondenheid op basis van bindmiddel	Niet-hechtgebonden
Hoeveelheid (gewicht - aantal)	<ul style="list-style-type: none">• 0,10 kg - 5 stuks
Totaal gewicht	0,50 kg
Eenvoudig bereikbaar	Ja
Bevestigingswijze	<ul style="list-style-type: none">• Geklemd
Identificatiemethode	<p>De asbestdeskundige beoordeelt het materiaal als asbestverdacht en dus asbesthoudend, en dit zonder monsternamen.</p> <p>Motivatie: De opdrachtgever weigert om het materiaal te laten bemonsteren.</p>
Destructieve handeling voor identificatie	Nee

- Zorg voor een veilig beheer. Vermijd het beschadigen van het asbestmateriaal. Controleer de toestand jaarlijks op wijzigingen.
- Voer bijkomende staalname(s) uit.

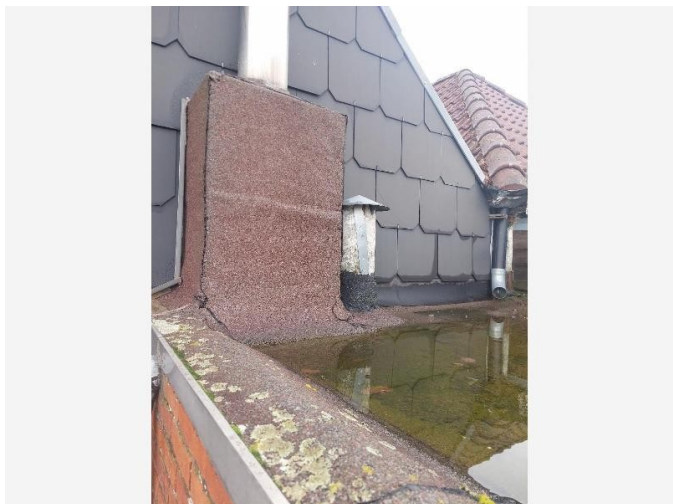
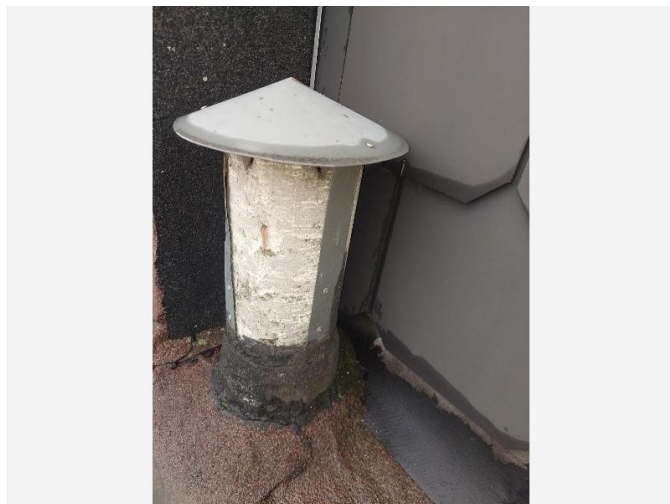
Beschrijving	Verluchting badkamer +1
Omgeving	Buiten
Primaire drager	HVAC infrastructuur en uitrusting
Asbestmateriaal	Buis, koker, leiding, pijp, doorvoer
Bindmiddel van asbestmateriaal	Cement
Gebondenheid op basis van bindmiddel	Hecht
Hoeveelheid (lengte - omtrek - dikte - aantal)	<ul style="list-style-type: none">• 0,40 m - 30,00 cm - 1,00 cm - 1 stuk
Totaal volume	0,001 m ³
Eenvoudig bereikbaar	Ja
Bevestigingswijze	<ul style="list-style-type: none">• Verlijmd, ingegoten, versmeerd
Identificatiemethode	<p>De asbestdeskundige beoordeelt het materiaal als asbestverdacht en dus asbesthoudend, en dit zonder monsternamen.</p> <p>Motivatie: De opdrachtgever weigert om het materiaal te laten bemonsteren.</p>
Destructieve handeling voor identificatie	Nee

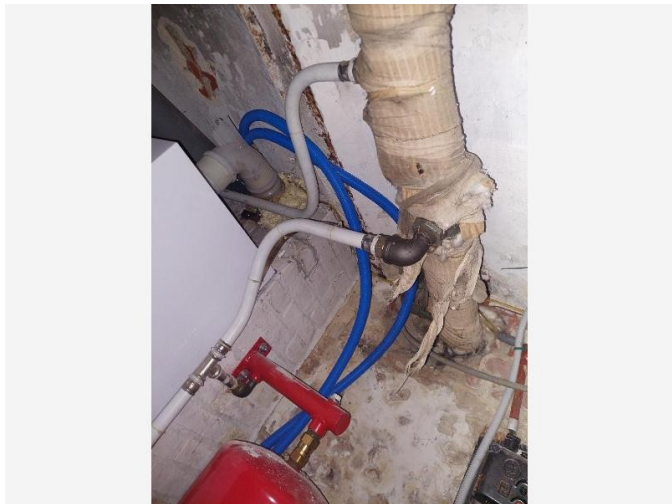
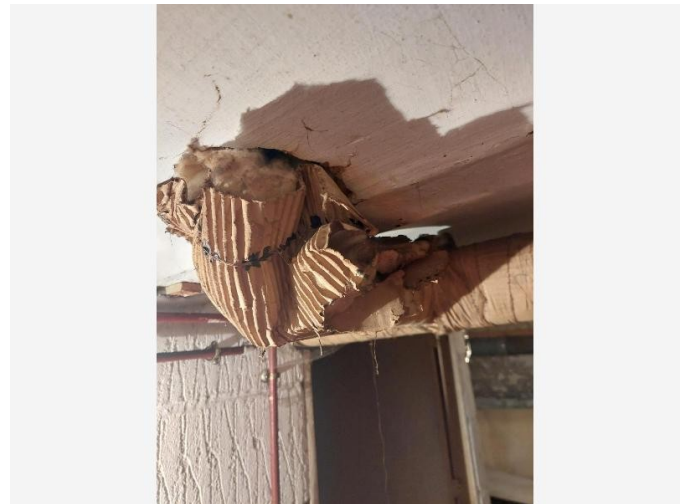
Beschrijving	Leidingisolatie
Omgeving	Binnen
Primaire drager	HVAC infrastructuur en uitrusting
Asbestmateriaal	In-situ afwerkingslagen - Thermische isolatie
Bindmiddel van asbestmateriaal	Karton - papier - viltachtig
Gebondenheid op basis van bindmiddel	Niet-hechtgebonden
Hoeveelheid (lengte - omtrek - dikte - aantal)	<ul style="list-style-type: none">• 3,82 m - 50,00 cm - 0,50 cm - 1 stuk
Totaal volume	0,01 m ³
Eenvoudig bereikbaar	Ja
Bevestigingswijze	<ul style="list-style-type: none">• Geklemd
Identificatiemethode	<p>De asbestdeskundige beoordeelt het materiaal als asbestverdacht en dus asbesthoudend, en dit zonder monsternamen.</p> <p>Motivatie: De opdrachtgever weigert om het materiaal te laten bemonsteren.</p>
Destructieve handeling voor identificatie	Nee
Opmerking	<p>De leidingisolatie van de verwarmingsbuizen in de kelder bestaat uit een wol met daarrond karton. In de technische ruimte zelf, zit rond de karton ook een textiel gewikkeld.</p> <p>Zowel de karton als de textiel kunnen asbestvezels bevatten.</p>

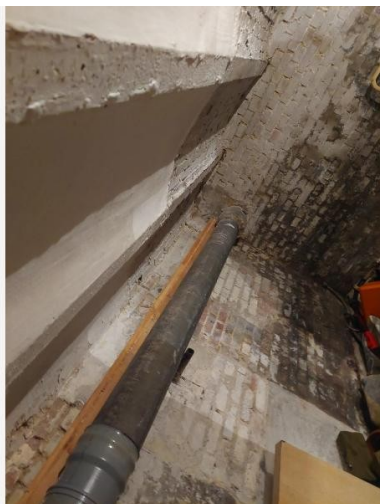
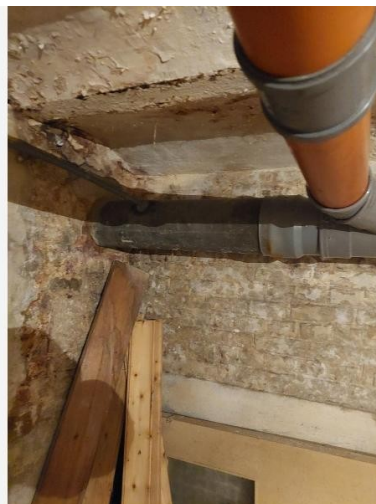
Beschrijving	Afvoerbuis
Omgeving	Binnen
Primaire drager	Sanitaire infrastructuur en uitrusting (toe- en afvoer)
Asbestmateriaal	Buis, koker, leiding, pijp, doorvoer
Bindmiddel van asbestmateriaal	Cement
Gebondenheid op basis van bindmiddel	Hecht
Hoeveelheid (lengte - omtrek - dikte - aantal)	<ul style="list-style-type: none">• 3,82 m - 75,00 cm - 2,00 cm - 1 stuk
Totaal volume	0,057 m ³
Eenvoudig bereikbaar	Ja
Bevestigingswijze	<ul style="list-style-type: none">• Verlijmd, ingegoten, versmeerd
Identificatiemethode	<p>De asbestdeskundige beoordeelt het materiaal als asbestverdacht en dus asbesthoudend, en dit zonder monsternamen.</p> <p>Motivatie: De opdrachtgever weigert om het materiaal te laten bemonsteren.</p>
Destructieve handeling voor identificatie	Nee

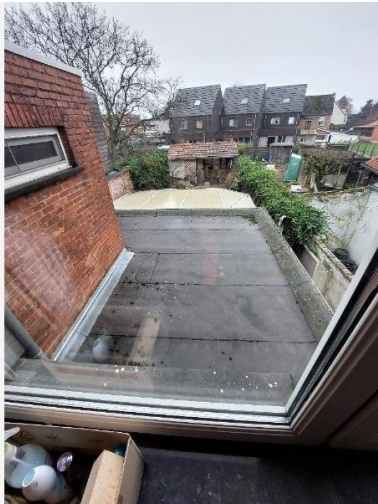
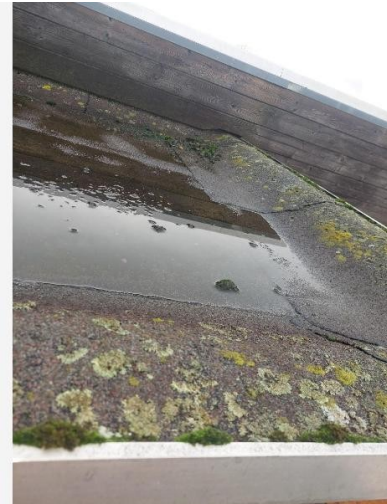
Beschrijving	Roofing
Omgeving	Buiten
Primaire drager	Plat dak
Asbestmateriaal	Dak- en gevelbekleding - Roofing
Bindmiddel van asbestmateriaal	Bitumen (roofing, teer, asfalt)
Gebondenheid op basis van bindmiddel	Hecht
Hoeveelheid (oppervlakte - aantal)	• 27,63 m ² - 1 stuk
Totale oppervlakte	27,63 m ²
Eenvoudig bereikbaar	Ja
Bevestigingswijze	• Verlijmd, ingegoten, versmeerd
Identificatiemethode	<p>De asbestdeskundige beoordeelt het materiaal als asbestverdacht en dus asbesthoudend, en dit zonder monstername.</p> <p>Motivatie: De monstername brengt andere schade aan dan schade die inherent is aan de monstername.</p>
Destructieve handeling voor identificatie	Nee

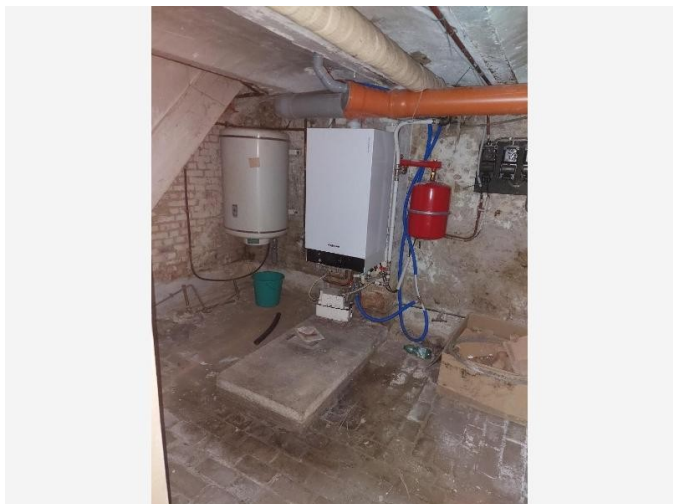
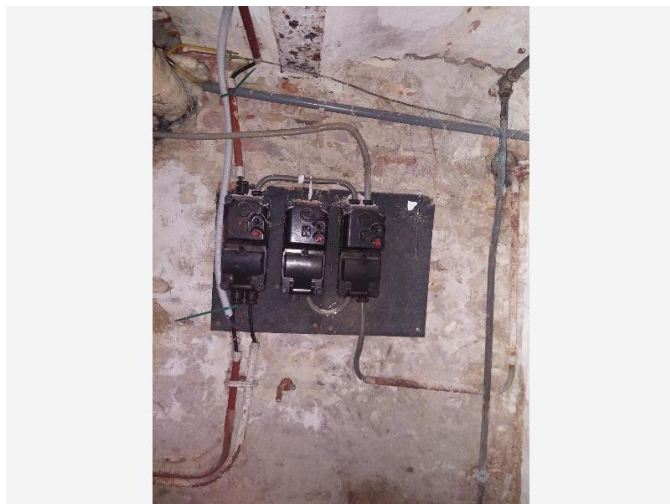
Beschrijving	Bakeliet
Omgeving	Binnen
Primaire drager	Communicatie en elektrische infrastructuur en uitrusting
Asbestmateriaal	Plaat, paneel, tablet - Type Bakeliet
Bindmiddel van asbestmateriaal	Kunststof of -hars
Gebondenheid op basis van bindmiddel	Hecht
Hoeveelheid (oppervlakte - dikte - aantal)	• 0,10 m ² - 1,00 cm - 13 stuks
Totaal volume	0,013 m ³
Eenvoudig bereikbaar	Ja
Bevestigingswijze	• Geschroefd
Identificatiemethode	De asbestdeskundige beoordeelt het materiaal als asbestverdacht en dus asbesthoudend, en dit zonder monstername. Motivatie: De monstername brengt andere schade aan dan schade die inherent is aan de monstername.
Destructieve handeling voor identificatie	Nee

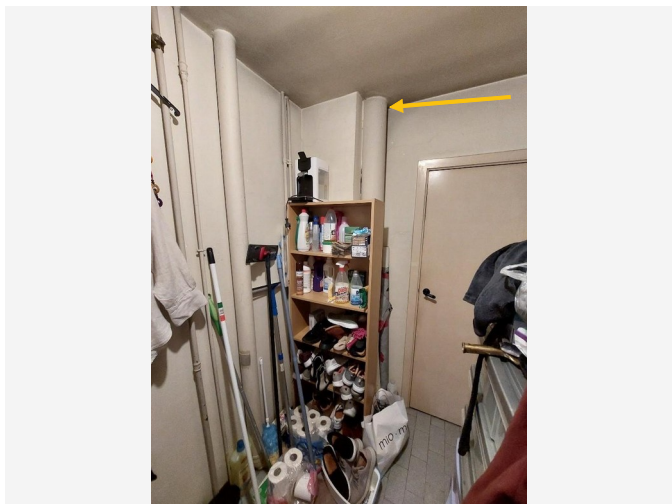
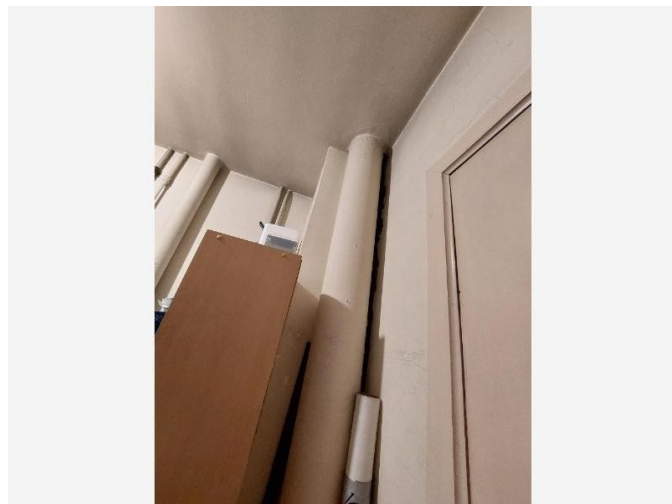
Beschrijving	Afvoerbuis
Omgeving	Binnen
Primaire drager	Sanitaire infrastructuur en uitrusting (toe- en afvoer)
Asbestmateriaal	Buis, koker, leiding, pijp, doorvoer
Bindmiddel van asbestmateriaal	Cement
Gebondenheid op basis van bindmiddel	Hecht
Hoeveelheid (lengte - omtrek - dikte - aantal)	<ul style="list-style-type: none">• 2,60 m - 60,00 cm - 2,00 cm - 1 stuk
Totaal volume	0,031 m ³
Eenvoudig bereikbaar	Ja
Bevestigingswijze	<ul style="list-style-type: none">• Verlijmd, ingegoten, versmeerd
Identificatiemethode	<p>De asbestdeskundige beoordeelt het materiaal als asbestverdacht en dus asbesthoudend, en dit zonder monstername.</p> <p>Motivatie: De opdrachtgever weigert om het materiaal te laten bemonsteren.</p>
Destructieve handeling voor identificatie	Nee

- Eenvoudige handelingen: mag via doe-het-zelf of door werknemer(s) met opleidingsattest eenvoudige handelingen
Maak de ruimte rondom het te verwijderen materiaal leeg, dek dan de vloer, muren en niet-verplaatsbare meubels in de omgeving van het materiaal af met een folie, daarna kan de afvoerbuïs verwijderd en vervangen worden. Vermijd stofvorming op elk moment van de werken: bij de voorbereiding, de verwijdering en de reiniging van de werkzone. Doe dit door regelmatig tijdens de werken het asbestmateriaal te bevochtigen of te fixeren. Dat doet u door water te vernevelen of door een aangepast fixeermiddel te gebruiken. U vindt zo'n fixeermiddel in de gespecialiseerde bouwhandel. Een fixeermiddel houdt in tegenstelling tot water de vezels nog steeds gebonden na het opdrogen ervan. Gebruik tijdens de verwijdering enkel handwerktuigen, en vermijd het breken en beschadigen van de toepassing.

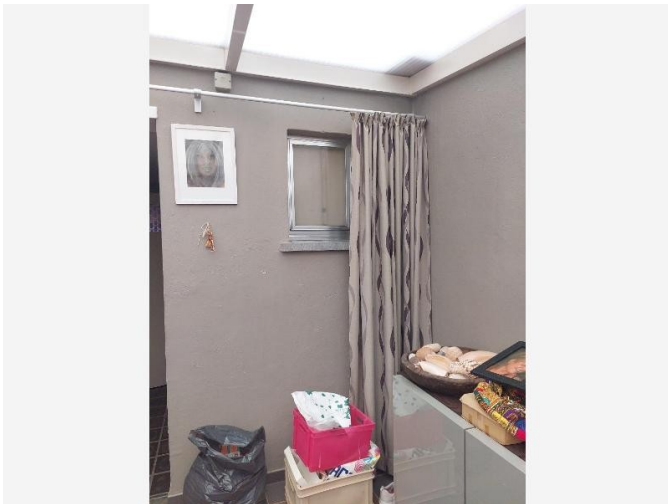
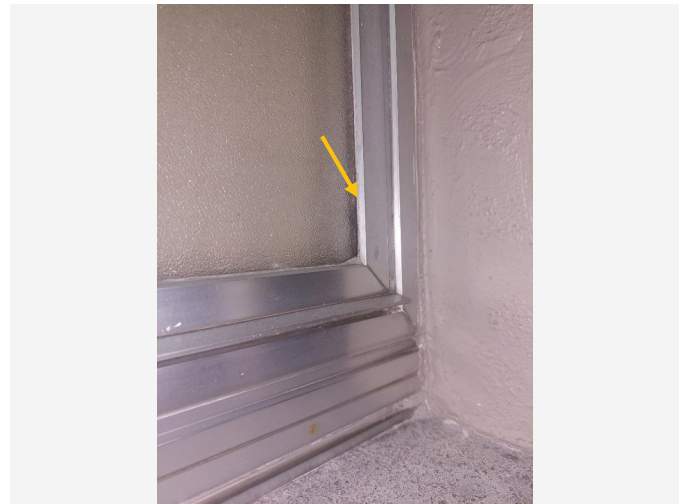
Beschrijving	Stopverf
Omgeving	Binnen
Primaire drager	Wandopening verticaal (raam, deur, ...)
Asbestmateriaal	In-situ afwerkingslagen - Pasta, stopverf, voegsel, stopsel, vulsel, mastiek, kitten, ...
Bindmiddel van asbestmateriaal	Kitten, mastiek, pasta
Gebondenheid op basis van bindmiddel	Hecht
Hoeveelheid (gewicht - aantal)	<ul style="list-style-type: none">• 0,10 kg - 1 stuk
Totaal gewicht	0,10 kg
Eenvoudig bereikbaar	Ja
Bevestigingswijze	<ul style="list-style-type: none">• Verlijmd, ingegoten, versmeerd
Identificatiemethode	<p>De asbestdeskundige beoordeelt het materiaal als asbestverdacht en dus asbesthoudend, en dit zonder monstername.</p> <p>Motivatie: De opdrachtgever weigert om het materiaal te laten bemonsteren.</p>
Destructieve handeling voor identificatie	Nee

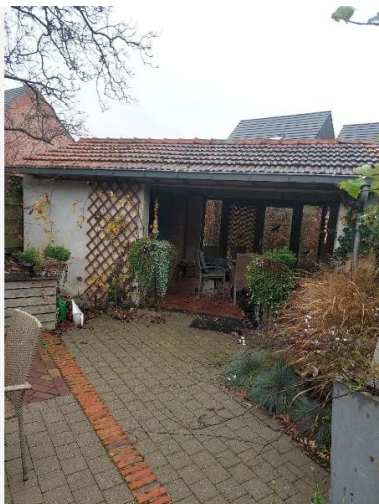
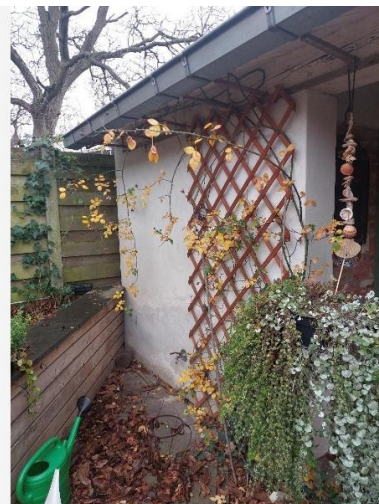
Beschrijving	Cementering tuinhuis
Omgeving	Buiten
Primaire drager	Wand buitenschil
Asbestmateriaal	In-situ afwerkingslagen - Smeerlaag
Bindmiddel van asbestmateriaal	Cement
Gebondenheid op basis van bindmiddel	Hecht
Hoeveelheid (oppervlakte - dikte - aantal)	• 13,48 m ² - 1,00 cm - 1 stuk
Totaal volume	0,135 m ³
Eenvoudig bereikbaar	Ja
Bevestigingswijze	• Verlijmd, ingegoten, versmeerd
Identificatiemethode	De asbestdeskundige beoordeelt het materiaal als asbestverdacht en dus asbesthoudend, en dit zonder monsternamen. Motivatie: De opdrachtgever weigert om het materiaal te laten bemonsteren.
Destructieve handeling voor identificatie	Nee

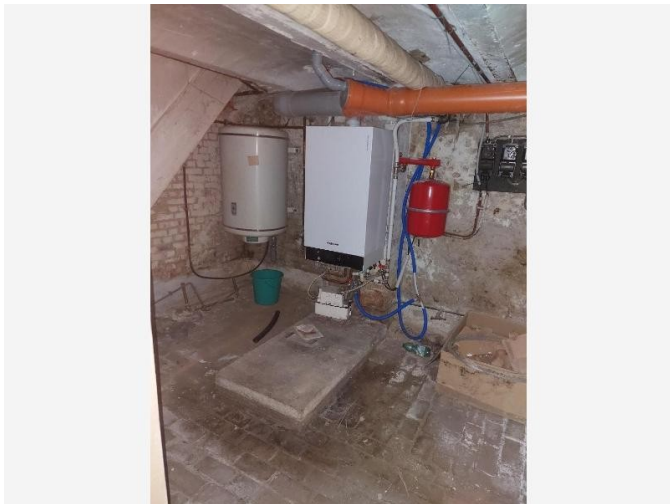
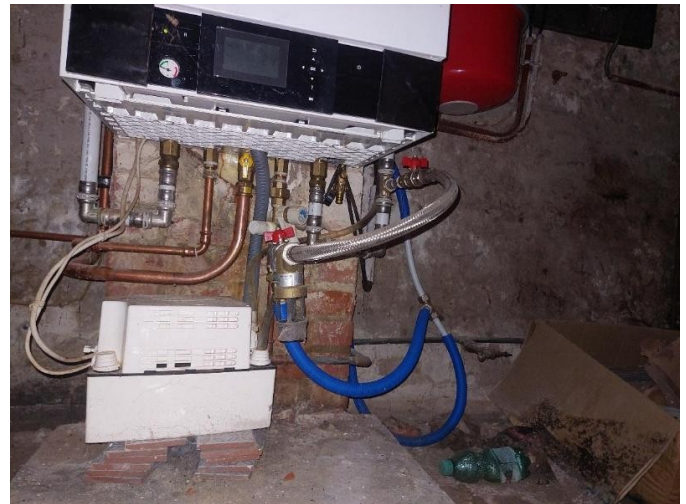
Beschrijving	Notitie	Terug te vinden op plannen
Fiche 19: Stookketel	De verwarmingsketel is van 2012 en bevat geen asbestvezels.	Plan 1.1: Kelder
Fiche 20: Rookgaskanaal	-	Plan 1.9: Zolder
