Asbestinventarisatetest

Heibergstraat 36, 2328 Hoogstraten

Attestnummer : 20260425-000048.000

Uitgegeven op : 25.04.2026

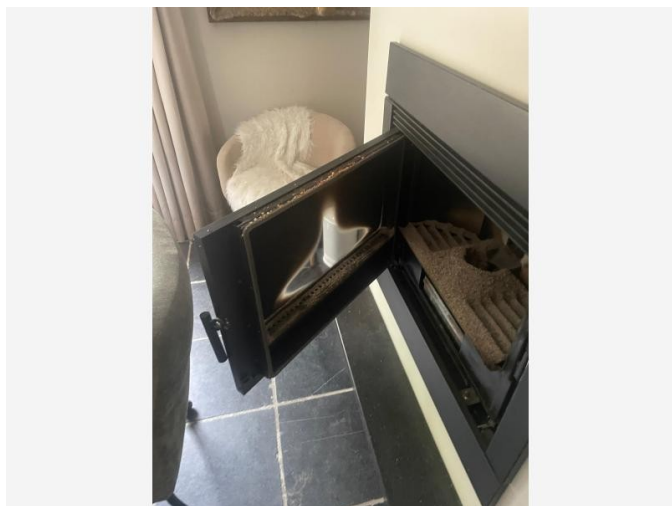
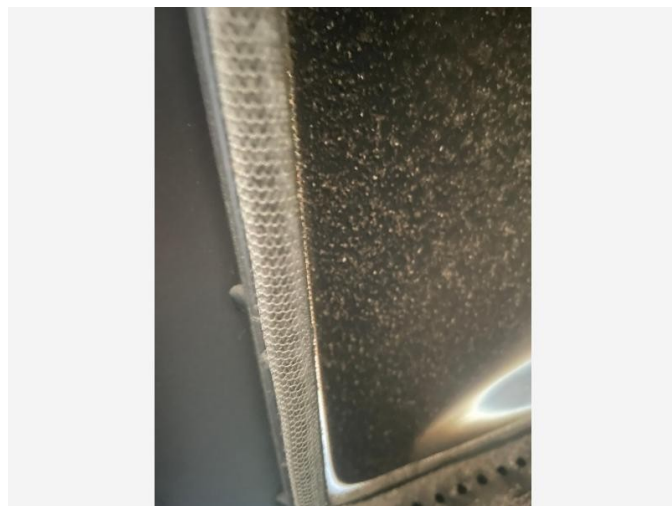
Informatie over een niet-asbestverdacht materiaal

Basis voor advies	De asbestdeskundige beoordeelt het materiaal als niet-asbestverdacht.
--------------------------	---

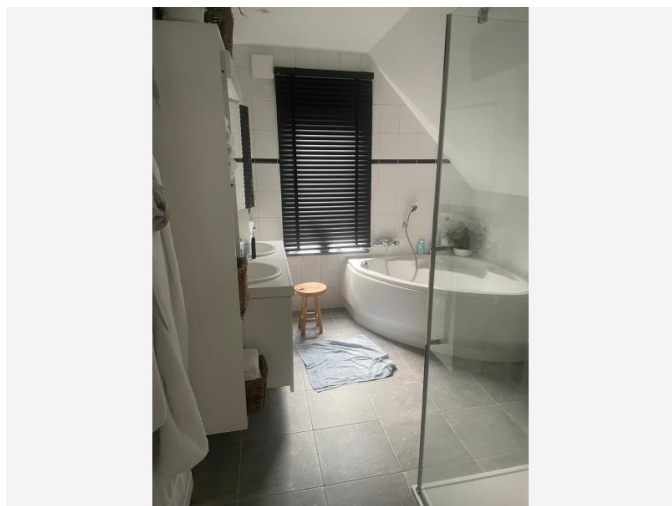
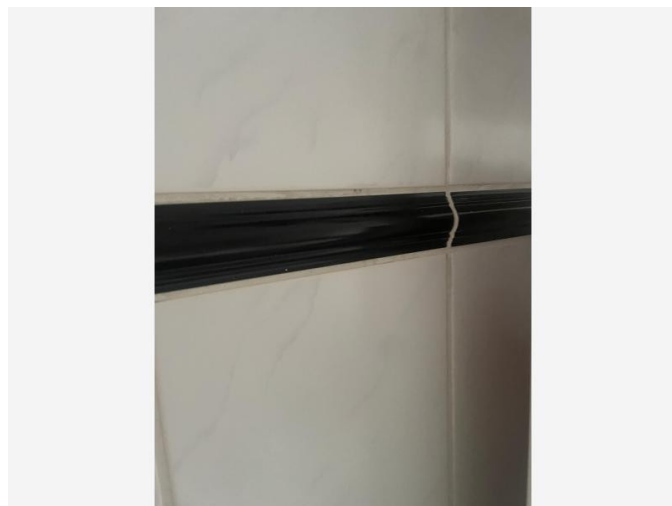
Informatie over een materiaal dat de asbestdeskundige niet kan waarnemen of vaststellen

Basis voor advies	Beoordeling op basis van expertise, zonder een vaststelling door de asbestdeskundige.
--------------------------	---

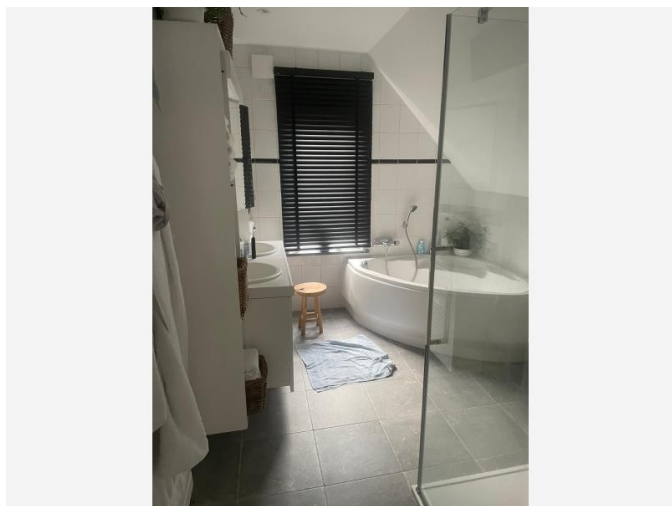
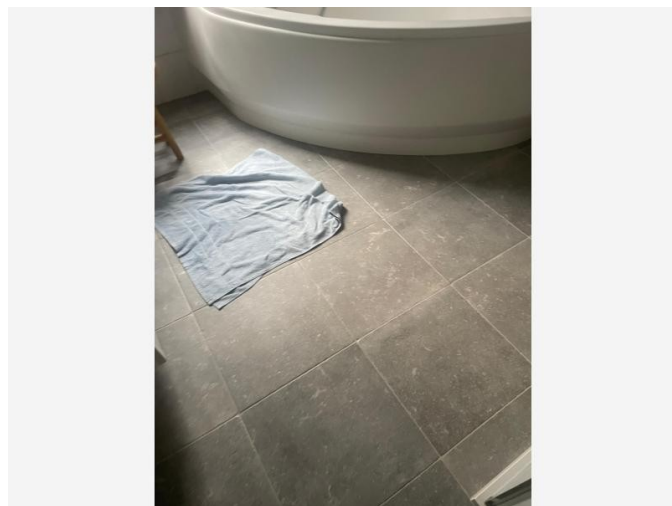
Informatie over een materiaal dat de asbestdeskundige niet kan waarnemen of vaststellen

Basis voor advies	Beoordeling op basis van expertise, zonder een vaststelling door de asbestdeskundige.
-------------------	---

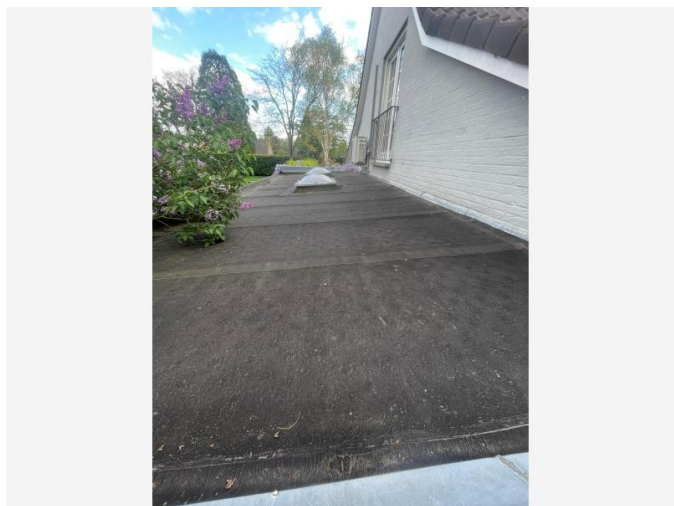
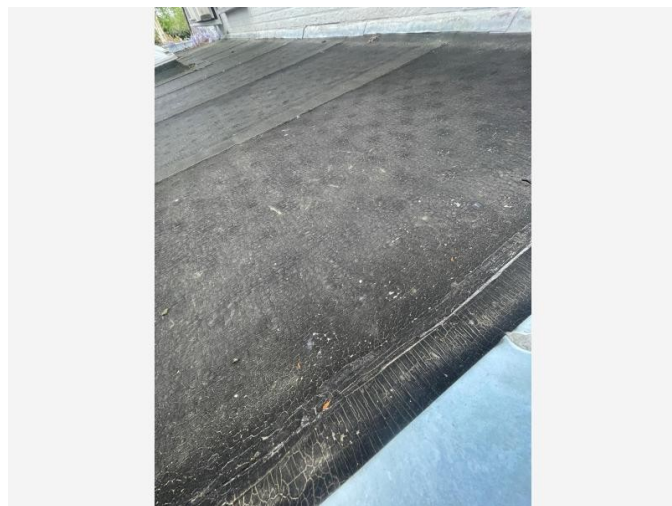
Fiche 4: Roofing

Geen asbest

#	Type	Referentie	Resultaat
4.1	Puntmonster	p001	Geen asbest

Beschrijving	Roofing
Omgeving	Buiten
Primaire drager	Plat dak
Bindmiddel van materiaal	Bitumen (roofing, teer, asfalt)
Gebondenheid op basis van bindmiddel	Hecht
Hoeveelheid (oppervlakte - aantal)	<ul style="list-style-type: none">• 25,00 m² - 1 stuk
Totale oppervlakte	25,00 m ²
Identificatiemethode	Een monstername door de asbestdeskundige met laboanalyse door een asbestlabo.
Destructieve handeling voor identificatie	Nee
Opmerking	Staalname tot op de eventuele onderliggende lagen is niet mogelijk zonder uitbreiding naar een destructief onderzoek.

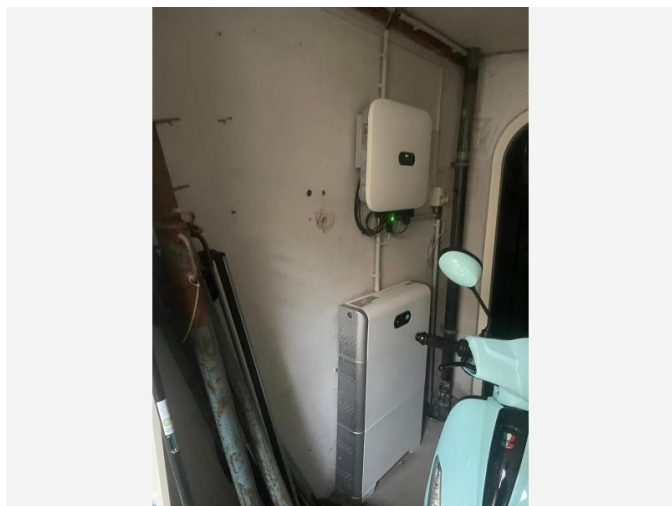
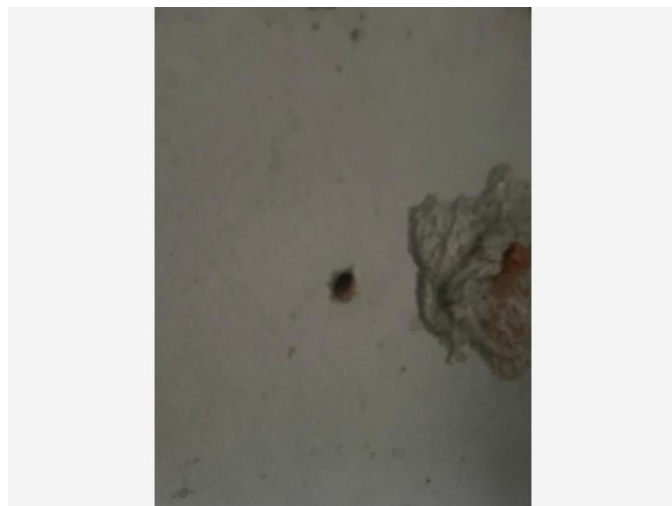
Fiche 5: Pleisterwerk wanden

Geen asbest

#	Type	Referentie	Resultaat
5.1	Mengmonster	m001	Geen asbest

Beschrijving	Pleisterwerk wanden
Omgeving	Binnen
Primaire drager	Binnenwand
Bindmiddel van materiaal	Gips - kalk
Gebondenheid op basis van bindmiddel	Niet-hechtgebonden
Hoeveelheid (oppervlakte - dikte - aantal)	• 350,00 m ² - 1,00 cm - 1 stuk
Totaal volume	3,50 m ³
Identificatiemethode	Een monstername door de asbestdeskundige met laboanalyse door een asbestlabo.
Destructieve handeling voor identificatie	Nee
Opmerking	De hoeveelheid is een zo nauwkeurig mogelijke opmeting. Hieraan kunnen evenwel geen rechten worden ontleend. Waar mogelijk, wordt staalname uitgevoerd conform het inspectieprotocol: in een droge ruimte zoals een slaapkamer, in een natte ruimte zoals een keuken of badkamer, in een traphal en in een stookruimte.
