Asbestinventarisatetest

Brusselsesteenweg 850/0101, 1731 Asse

Attestnummer : 20260421-000100.000

Uitgegeven op : 21.04.2026

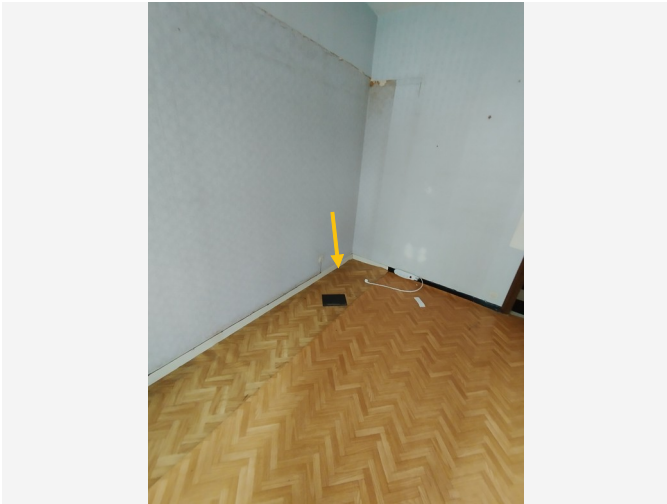
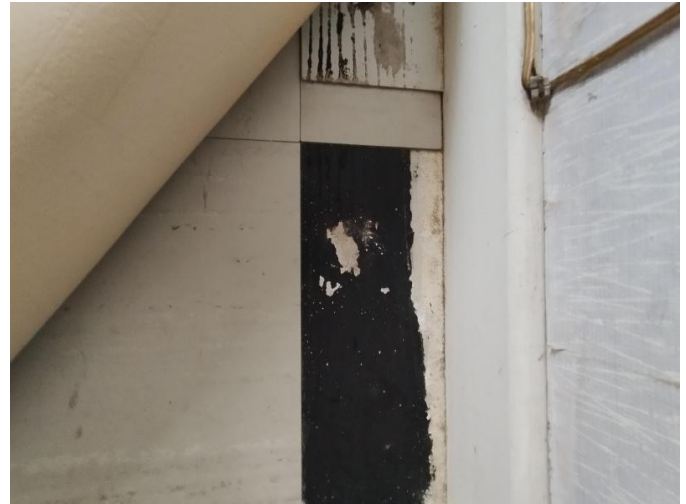
Het asbestmateriaal valt onder de mijlpaal van 2040.

Eindbeoordeling materiaalrisico	Zeer laag materiaalrisico en/of zeer lage kans op vezelvrijgave
Opmerking	afgeschermd door ...

#	Type	Referentie	Resultaat
1.1	Kleefmonster	008	Chrysotiel

Beschrijving	Zwarte lijm colovinyl
Omgeving	Binnen
Primaire drager	Vloer
Asbestmateriaal	In-situ afwerkingslagen - Lijmlaag
Bindmiddel van asbestmateriaal	Lijm
Gebondenheid op basis van bindmiddel	Hecht
Hoeveelheid (oppervlakte - dikte - aantal)	<ul style="list-style-type: none"> • 14,00 m² - 0,10 mm - 1 stuk
Totaal volume	0,001 m ³
Eenvoudig bereikbaar	<p>Nee</p> <ul style="list-style-type: none"> • Het asbestmateriaal is bedekt (uitgezonderd laag verf, coating, behang, kunststof, textiel) en het wegnemen van het bedekkende materiaal kan niet zonder het bedekkende materiaal te beschadigen.
Bevestigingswijze	<ul style="list-style-type: none"> • Verlijmd, ingegoten, versmeerd
Identificatiemethode	Een monstername door de asbestdeskundige met laboanalyse door een asbestlabo.
Destructieve handeling voor identificatie	Nee
Opmerking	De vermelde oppervlaktes en volumes betreffen een beredeneerde schatting. Er worden geen rechten verleend aan deze oppervlaktes/volumes. De dikte is een schatting die voorkomt uit de monsterplaatsen en is daarom niet altijd representatief

- Zorg voor een veilig beheer en verwijder dit asbestmateriaal wanneer het bij werken eenvoudig bereikbaar wordt. Controleer de toestand jaarlijks op wijzigingen.

- Hermetische zone (erkend asbestverwijderaar)
Toepassing mag niet door doe-het-zelf verwijderd worden!

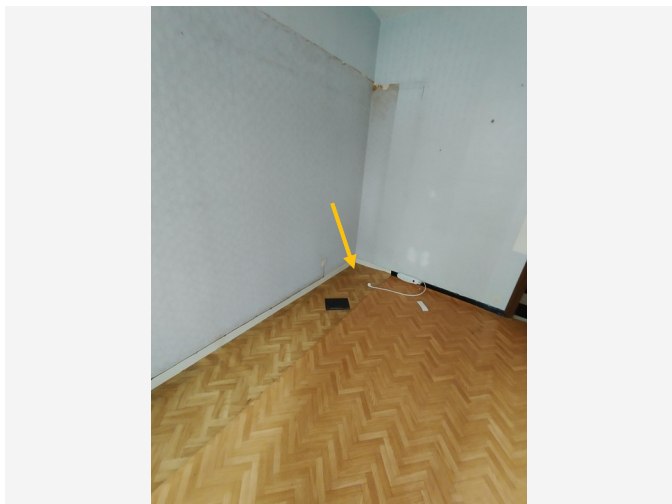
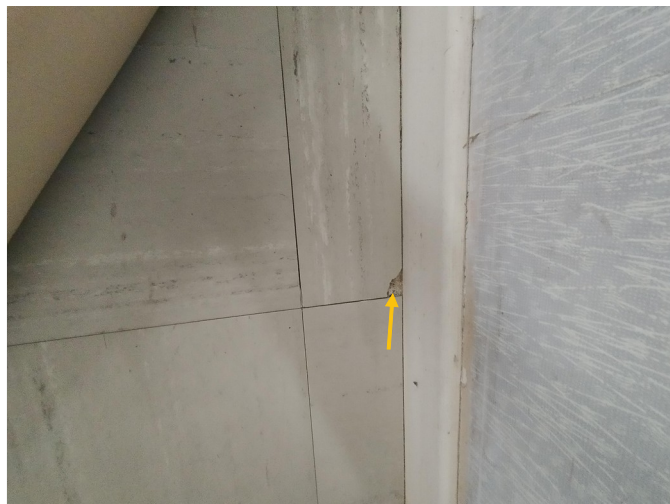
Het asbestmateriaal valt onder de mijlpaal van 2040.

Eindbeoordeling materiaalrisico	Zeer laag materiaalrisico en/of zeer lage kans op vezelvrijgave
---------------------------------	---

#	Type	Referentie	Resultaat
2.1	Puntmonster	007	Chrysotiel

Beschrijving	Vinyl tegels (colovinyl)
Omgeving	Binnen
Primaire drager	Vloer
Asbestmateriaal	Prefab - afwerking - Tegel
Bindmiddel van asbestmateriaal	Kunststof of -hars
Gebondenheid op basis van bindmiddel	Hecht
Hoeveelheid (oppervlakte - dikte - aantal)	• 14,00 m ² - 1,00 cm - 1 stuk
Totaal volume	0,14 m ³
Eenvoudig bereikbaar	Ja
Bevestigingswijze	• Verlijmd, ingegoten, versmeerd
Identificatiemethode	Een monstername door de asbestdeskundige met laboanalyse door een asbestlabo.
Destructieve handeling voor identificatie	Nee
Opmerking	De vermelde oppervlaktes en volumes betreffen een beredeneerde schatting. Er worden geen rechten verleend aan deze oppervlaktes/volumes. De dikte is een schatting die voorkomt uit de monsterplaatsen en is daarom niet altijd representatief

- Zorg voor een veilig beheer. Vermijd het beschadigen van het asbestmateriaal. Controleer de toestand jaarlijks op wijzigingen.
- Scherm in afwachting van verwijdering het asbestmateriaal af van luchtstromingen en verstoring: bijvoorbeeld door het te verpakken, te fixeren, af te dekken, signalisatie - afbakening aan te brengen, ...

- Eenvoudige handelingen: enkel door erkend asbestverwijderaar
Bevestiging los : EH erkend saneerder : de saneerder motiveert de verwijderingsmethode in zijn werkplan. Een kartonnen onderlaag is losgebonden. Uitzonderingen zijn mogelijk maar worden goedgekeurd door FOD Waso volgens huidige regelgeving i.v.m. asbestverwijderingsmethodes Zie ook link Zie <https://ovam.vlaanderen.be/wie-mag-wat-verwijderen> <https://ovam.vlaanderen.be/voorzorgsmaatregelen-bij-asbestverwijdering> <https://ovam.vlaanderen.be/asbestafval-afvoeren> Zie ook wetgevend kader (website van de OVAM en CODEX boek VI titel 3). <http://werk.belgie.be/sites/default/files/content/documents/Welzijn%20op%20het%20werk/Regelgeving/Codex%20boek%20VI%20titel%203%20Asbest.pdf> methodiek verwijderingsmethodes worden achteraan in het attest verder toegelicht

- Hermetische zone (erkend asbestverwijderaar)
bevestiging gelijmd (wit of zwarte lijm) : HZ Erkend saneerder . Bij het lostrekken van de vinyl zal de onderlaag scheuren. Een kartonnen onderlaag is losgebonden. Lijmresten worden met een freesmachine verwijderd in een hermetische zone. Zie ook link Zie <https://ovam.vlaanderen.be/wie-mag-wat-verwijderen>
<https://ovam.vlaanderen.be/voorzorgsmaatregelen-bij-asbestverwijdering>
<https://ovam.vlaanderen.be/asbestafval-afvoeren> Zie ook wetgevend kader (website van de OVAM en CODEX boek VI titel 3). <http://werk.belgie.be/sites/default/files/content/documents/Welzijn%20op%20het%20werk/Regelgeving/Codex%20boek%20VI%20titel%203%20Asbest.pdf> methodiek verwijderingsmethodes worden achteraan in het attest verder toegelicht

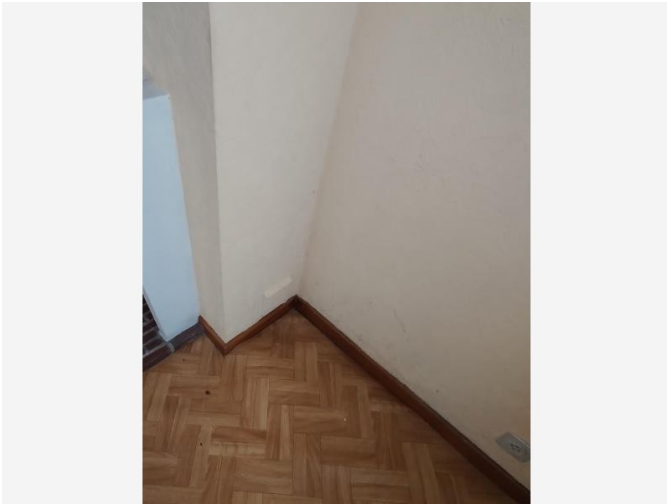
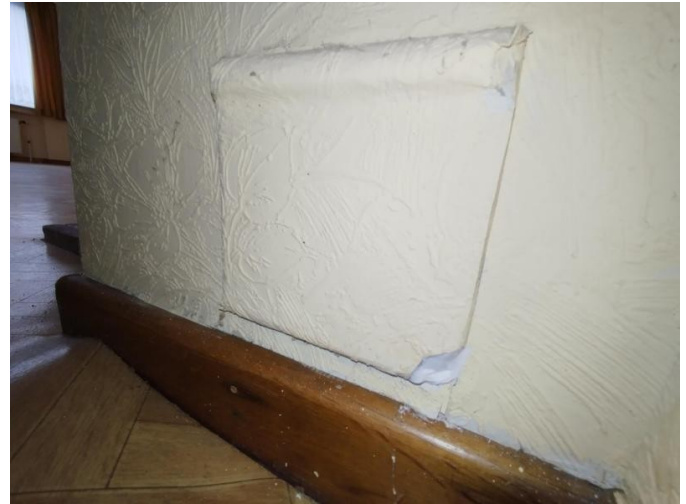
Het asbestmateriaal valt onder de mijlpaal van 2040.

Eindbeoordeling materiaalisico	Zeer laag materiaalisico en/of zeer lage kans op vezelvrijgave
--------------------------------	--

#	Type	Referentie	Resultaat
3.1	Puntmonster	006	Chrysotiel

Beschrijving	Roetluik (Staalname)
Omgeving	Binnen
Primaire drager	HVAC infrastructuur en uitrusting
Asbestmateriaal	Brandwerende afsluiting (prefab geheel) - Luik
Bindmiddel van asbestmateriaal	Cement
Gebondenheid op basis van bindmiddel	Hecht
Hoeveelheid (gewicht - aantal)	<ul style="list-style-type: none">• 5,00 kg - 1 stuk
Totaal gewicht	5,00 kg
Eenvoudig bereikbaar	Ja
Bevestigingswijze	<ul style="list-style-type: none">• Geklemd
Identificatiemethode	Een monstername door de asbestdeskundige met laboanalyse door een asbestlabo.
Destructieve handeling voor identificatie	Nee
Opmerking	De vermelde oppervlaktes, diktes, gewichten en volumes betreffen een beredeneerde schatting. Er worden geen rechten verleend aan deze oppervlaktes/diktes/volumes.

- Zorg voor een veilig beheer. Vermijd het beschadigen van het asbestmateriaal. Controleer de toestand jaarlijks op wijzigingen.

- Eenvoudige handelingen: mag via doe-het-zelf of door werknemer(s) met opleidingsattest eenvoudige handelingen
Het roetluikje kan voorzichtig uitgeschoven of losgebeiteld worden, extra bevochtigen om stof te voorkomen
Standaard dragen van de nodige wegwerp beschermingsmiddelen FFP 3 masker, handschoenen en tyvec CAT III type 5-6, afwasbaar schoeisel
Verpakken in dubbel plastic folie, luchtdicht afsluiten en afvoeren naar het containerpark als hechtgebonden asbestafval. Voor hechtgebonden toepassingen: Bij verwijdering door doe-het-zelf moet men dit afval dubbel en luchtdicht verpakt aandienen bij het gemeentelijk recyclagepark. Men raadpleegt best op voorhand de voorwaarden van het recyclagepark. Zie ook link
Zie <https://ovam.vlaanderen.be/wie-mag-wat-verwijderen>
<https://ovam.vlaanderen.be/voorzorgsmaatregelen-bij-asbestverwijdering>
<https://ovam.vlaanderen.be/asbestafval-afvoeren>
Zie ook wetgevend kader (website van de OVAM en CODEX boek VI titel 3). <http://werk.belgie.be/sites/default/files/content/documents/Welzijn%20op%20het%20werk/Regelgeving/Codex%20boek%20VI%20titel%203%20Asbest.pdf>

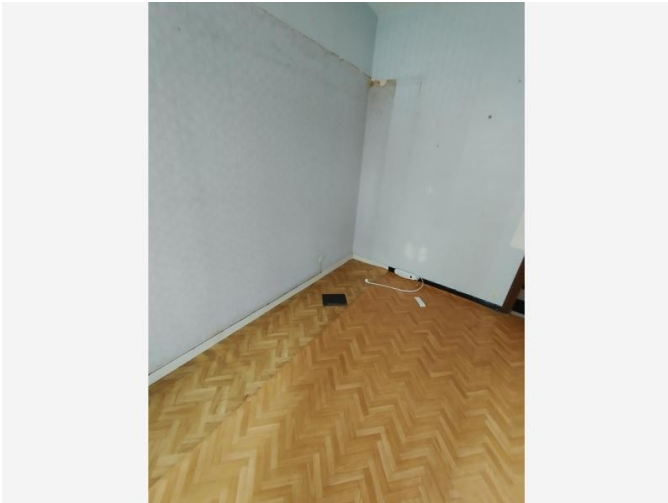
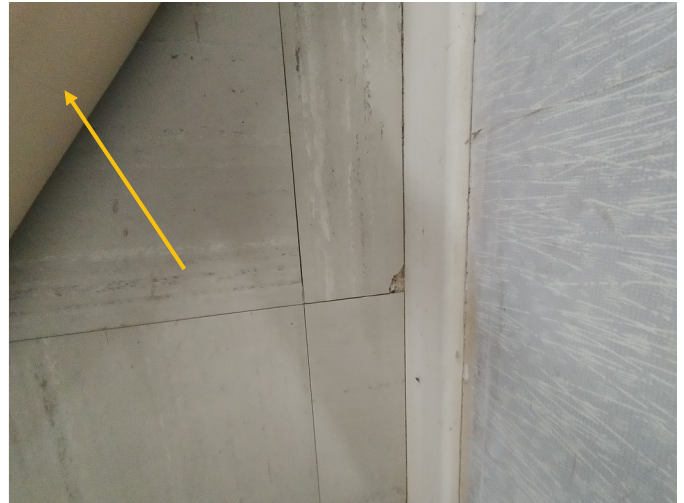
Fiche 5: Vinylvloer niet verdacht

Volgens expertise kunnen we deze vinyl als niet asbest verdacht beschouwen (soepel en flexibel van structuur).

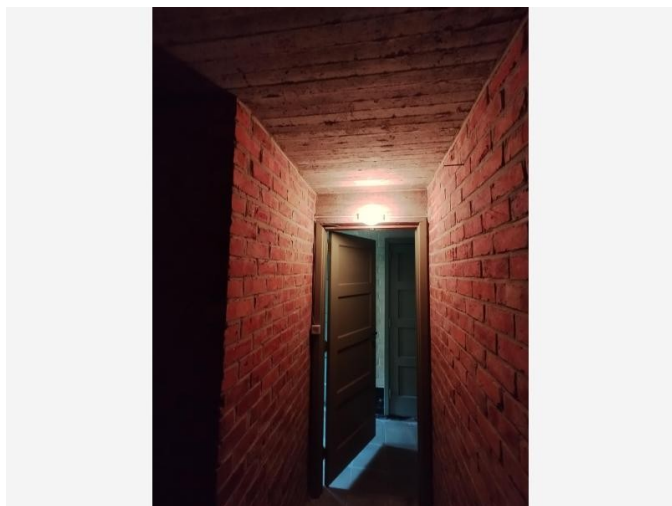
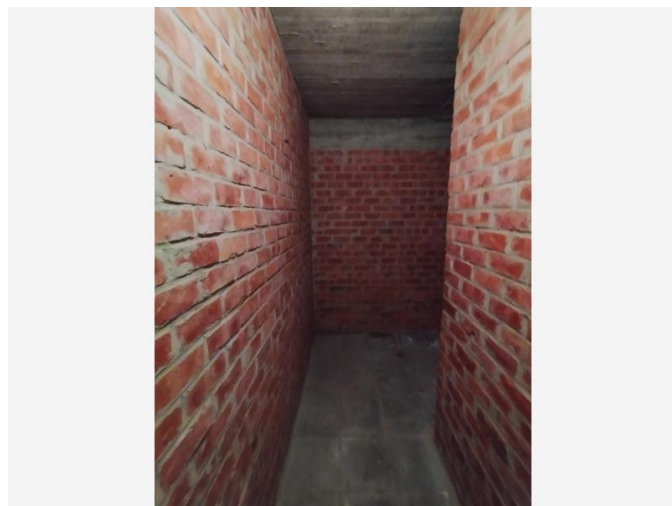
De private kelderberging werd gecontroleerd, er werden geen verdachte materialen opgemerkt. (bakstenen wanden en betonnen plafond)

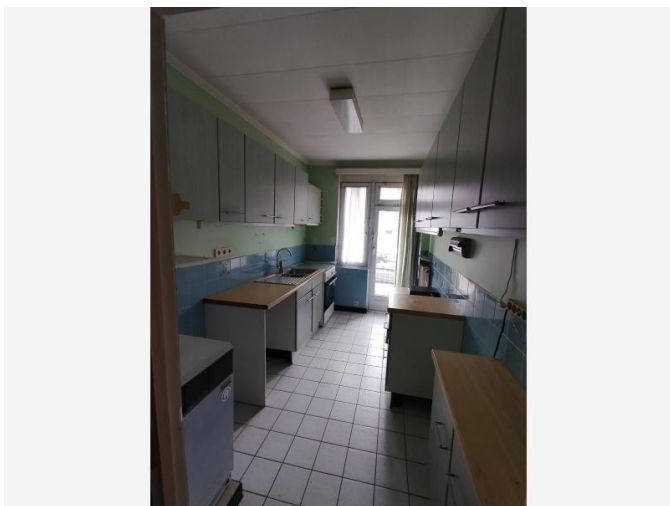
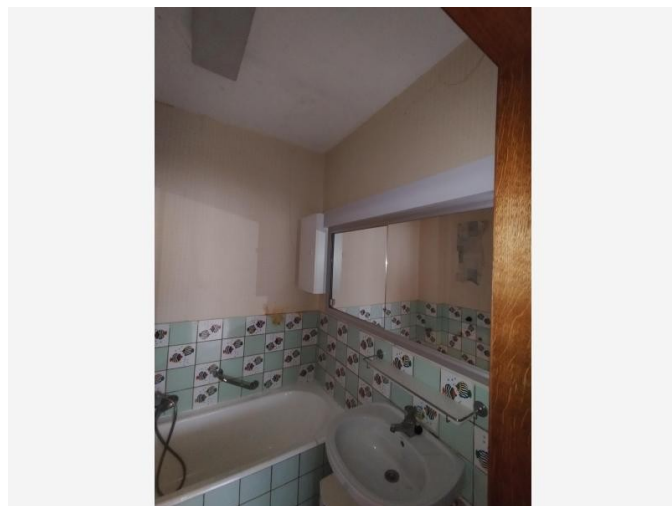
In het inspectieprotocol is een monstername van tegellijm verplicht om dit te identificeren als niet-asbesthoudend. Er waren geen facturen ter beschikking die bevestigen dat de tegels na 2001 waren geplaatst. Er waren geen bestaande beschadigingen aan de wandtegels om de lijm voldoende te kunnen inspecteren. Om dit af te toetsen is het aangewezen om bij eventuele renovatiewerken aan de tegels verder onderzoek/staalname te laten uitvoeren ter controle.

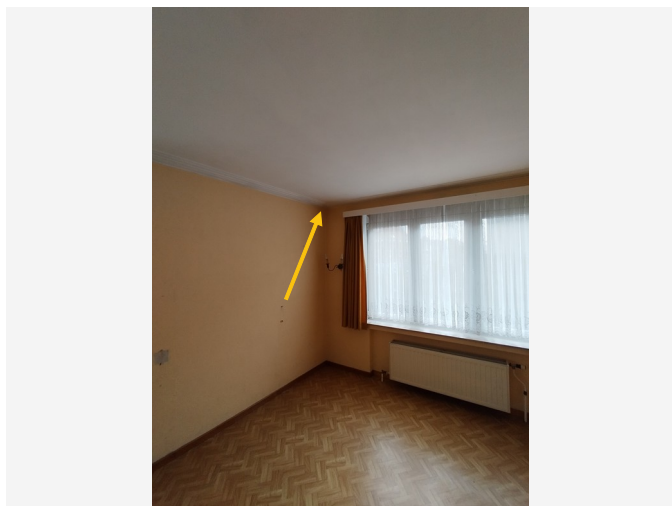
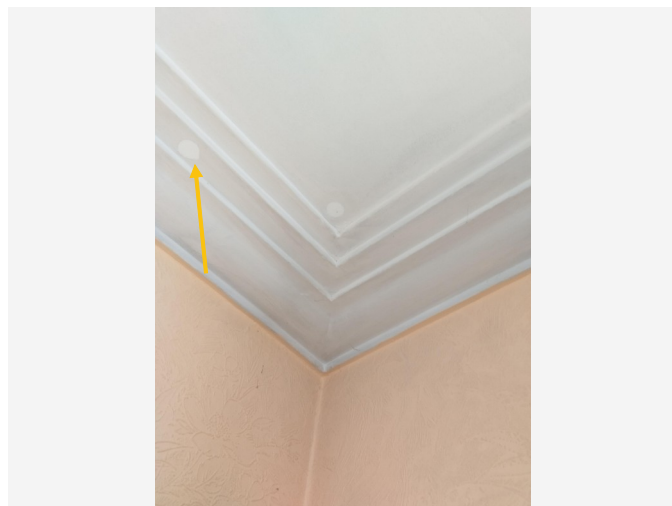
Geen asbest

#	Type	Referentie	Resultaat
8.1	Mengmonster	004	Geen asbest

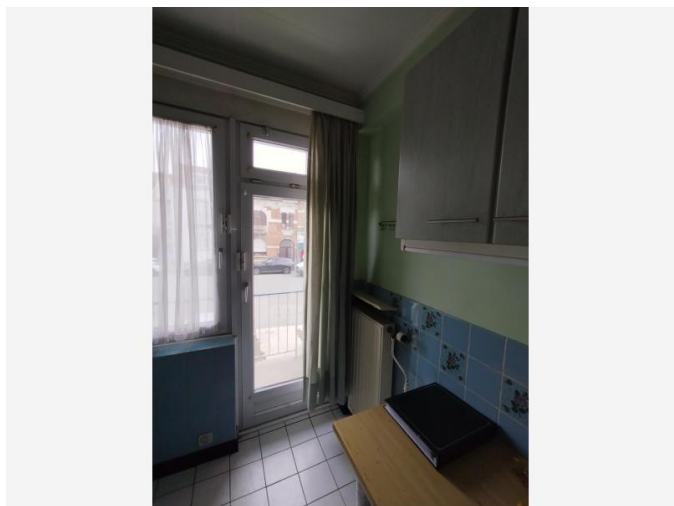
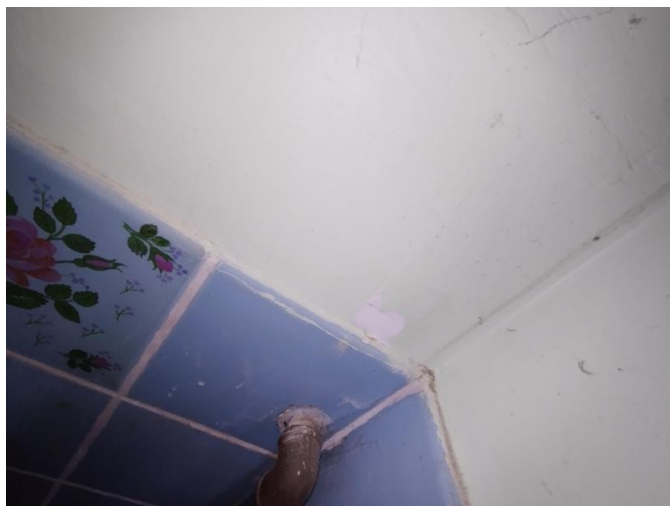
Fiche 9: Muurpleister

Geen asbest

#	Type	Referentie	Resultaat
9.1	Mengmonster	001	Geen asbest

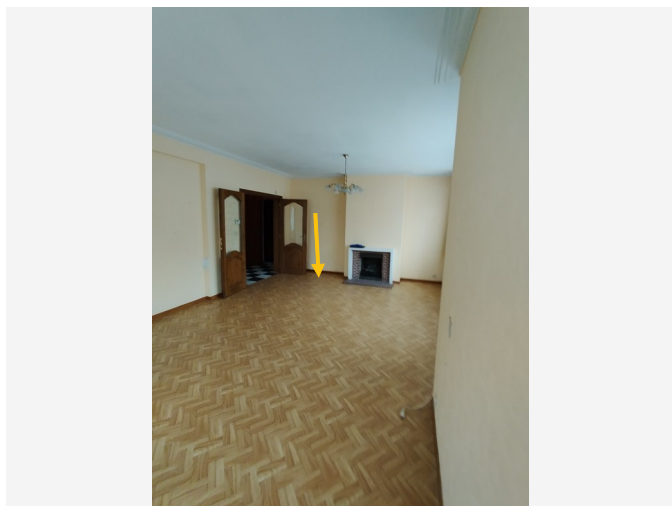
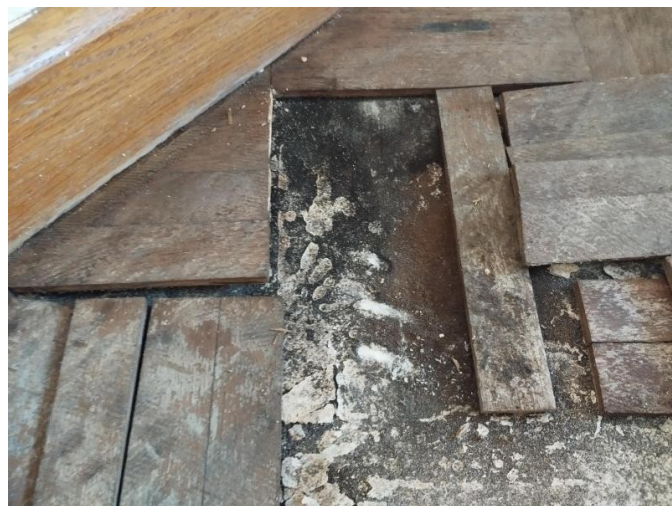
Fiche 10: Zwarte lijm parketvloer

Geen asbest

#	Type	Referentie	Resultaat
10.1	Kleefmonster	003	Geen asbest

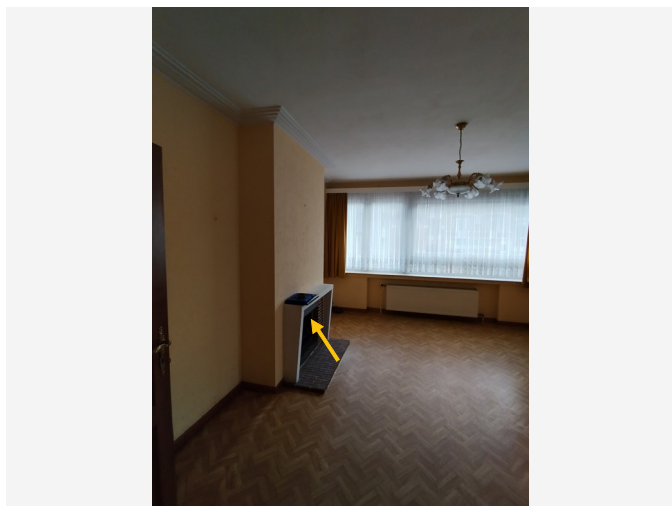
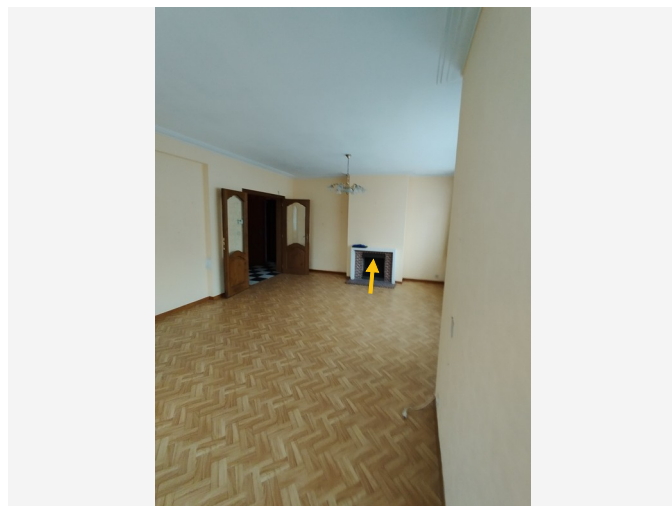
Geen asbest

#	Type	Referentie	Resultaat
11.1	Puntmonster	005	Geen asbest

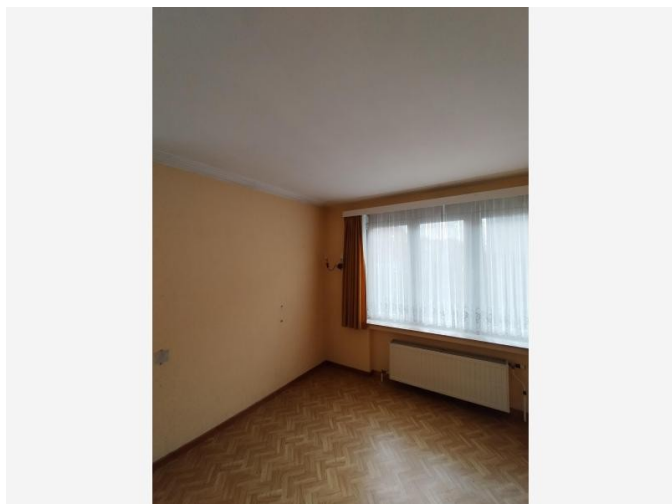
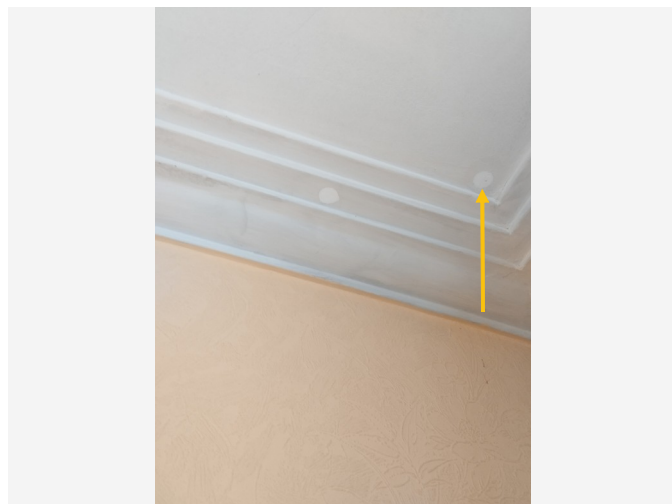
Fiche 12: Plafondpleister

Geen asbest

#	Type	Referentie	Resultaat
12.1	Mengmonster	002	Geen asbest

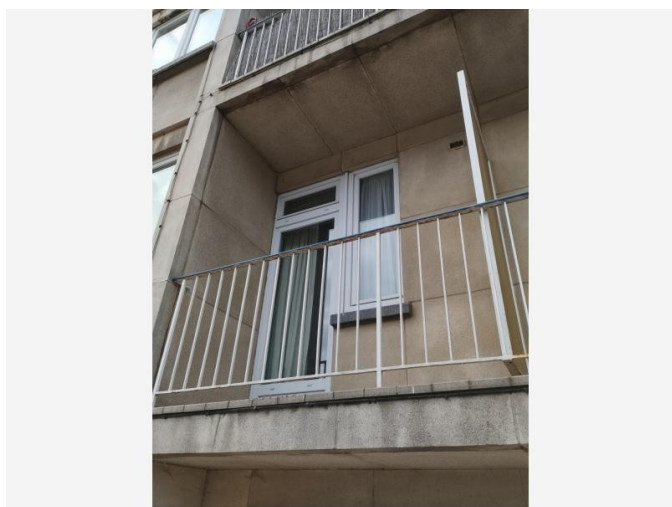
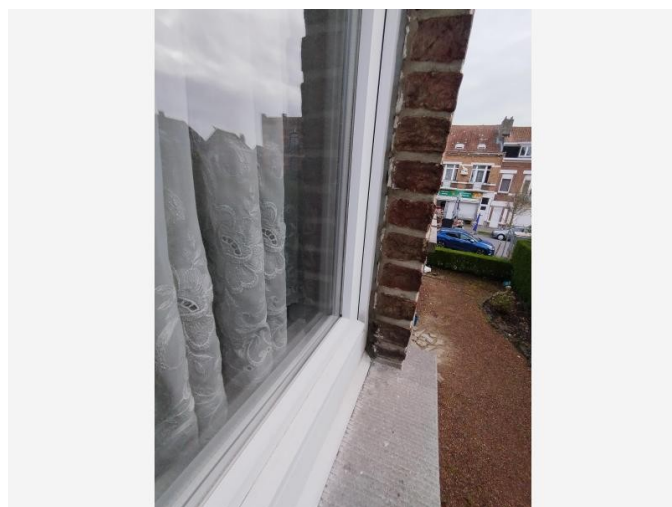
Beschrijving	Notitie	Terug te vinden op plannen
Fiche 13: Kit niet verdacht (visueel vastgesteld)	De gebruikte siliconen kit is niet asbestverdacht	-
