Asbestinventarisatetest

Tulpenstraat 37, 9100 Sint-Niklaas

Attestnummer : 20250514-000254.000

Niet-asbestveilig

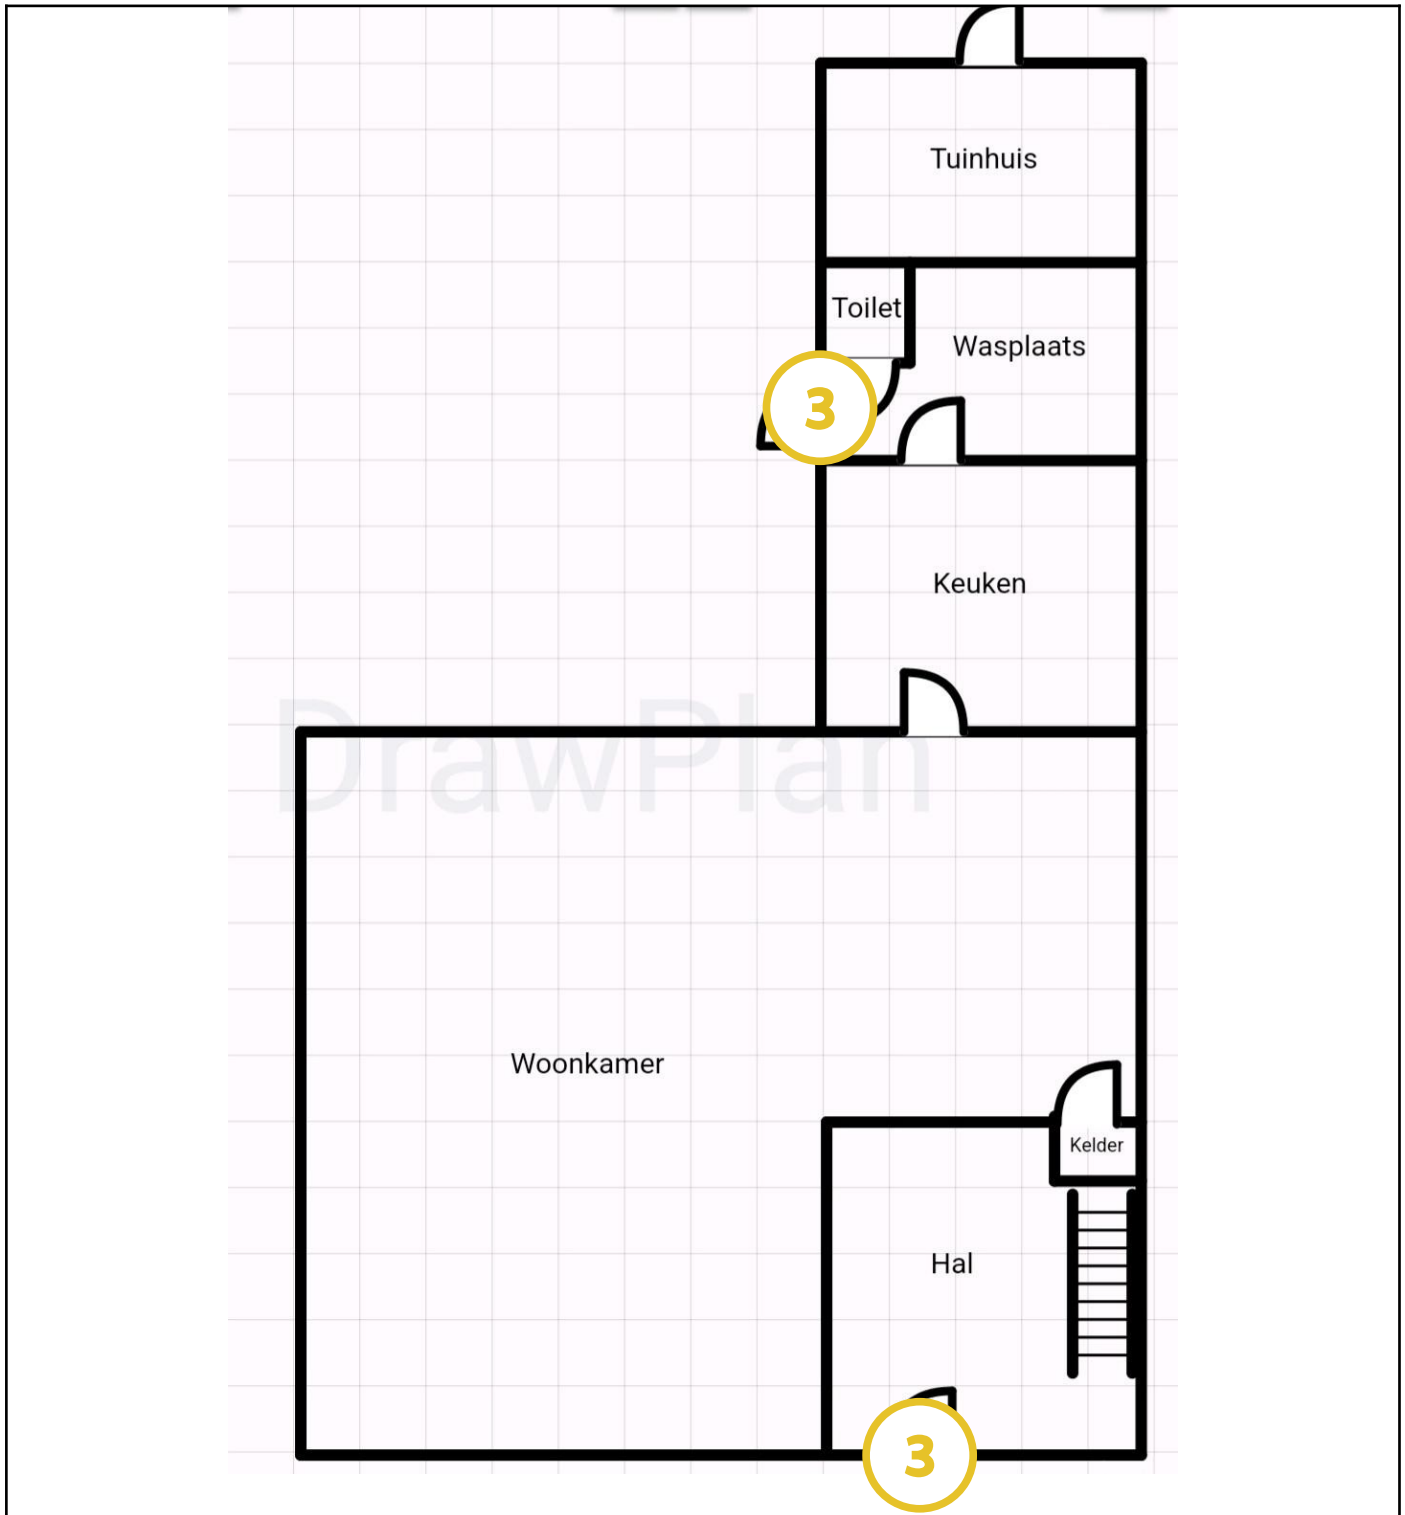
Plan 1.4: Gelijkvloers : glasaldeuren

Beschrijving	Type	Actie
3. Glasaldeuren	Asbestmateriaal	Zorgvuldig beheren

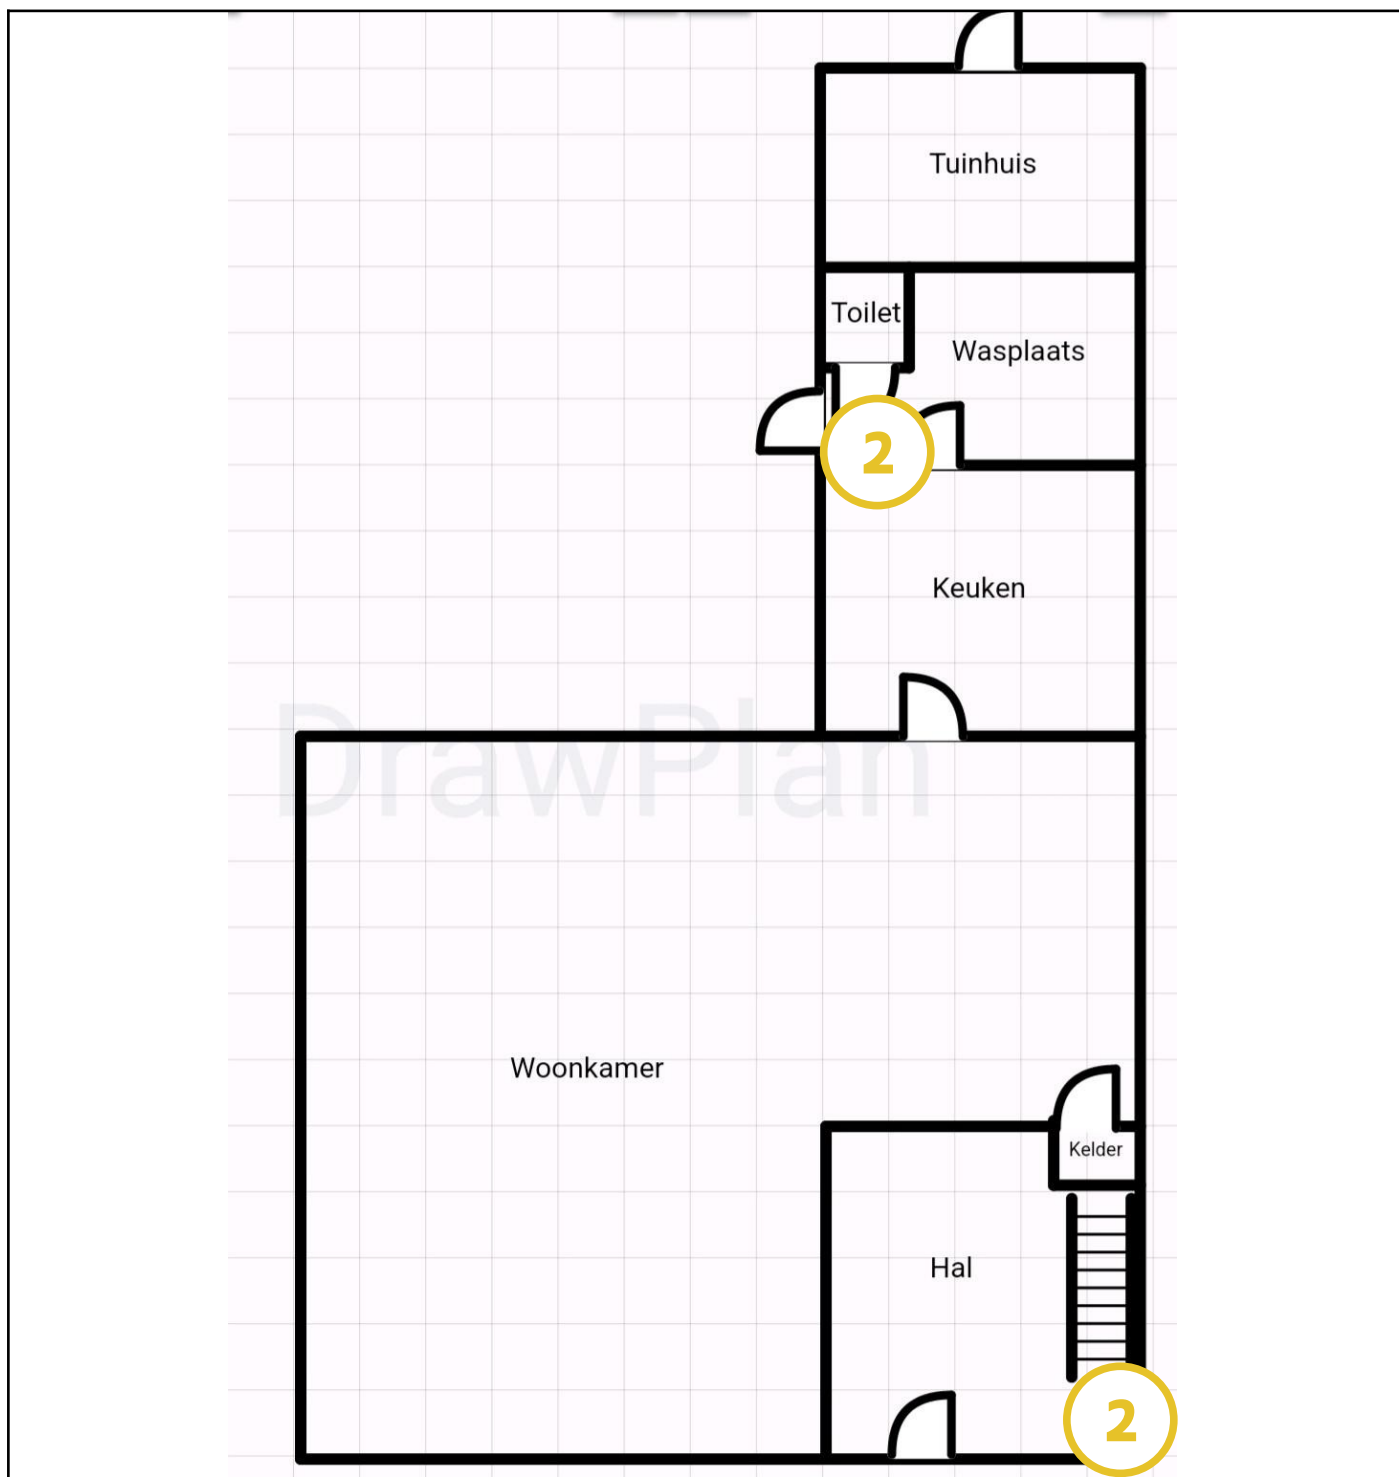
Plan 1.6: Gelijkvloers : bakelieten toepassingen

Beschrijving	Type	Actie
2. Bakelieten toepassingen	Asbestmateriaal	Zorgvuldig beheren

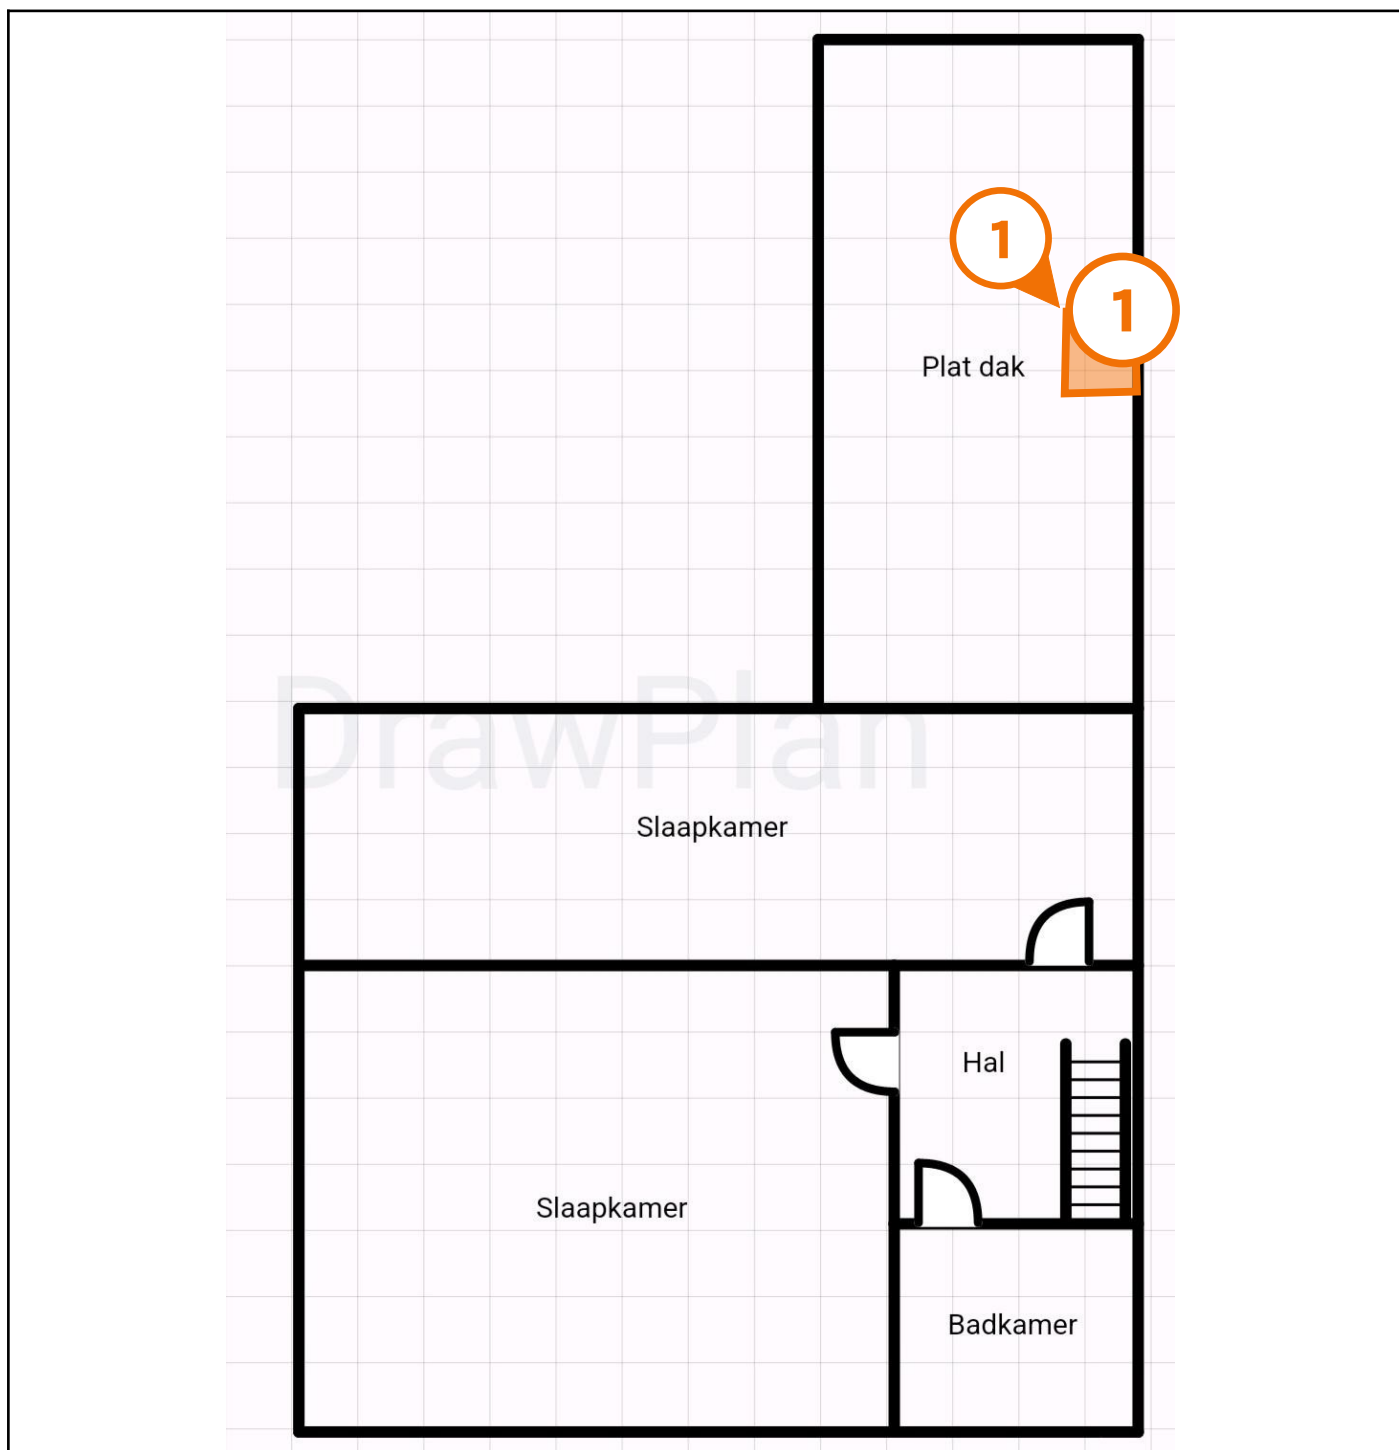
Plan 1.10: Verdiep +1 : rookgaskanaal

Beschrijving	Type	Actie
1. Rookgaskanaal	Asbestmateriaal	Verwijderen

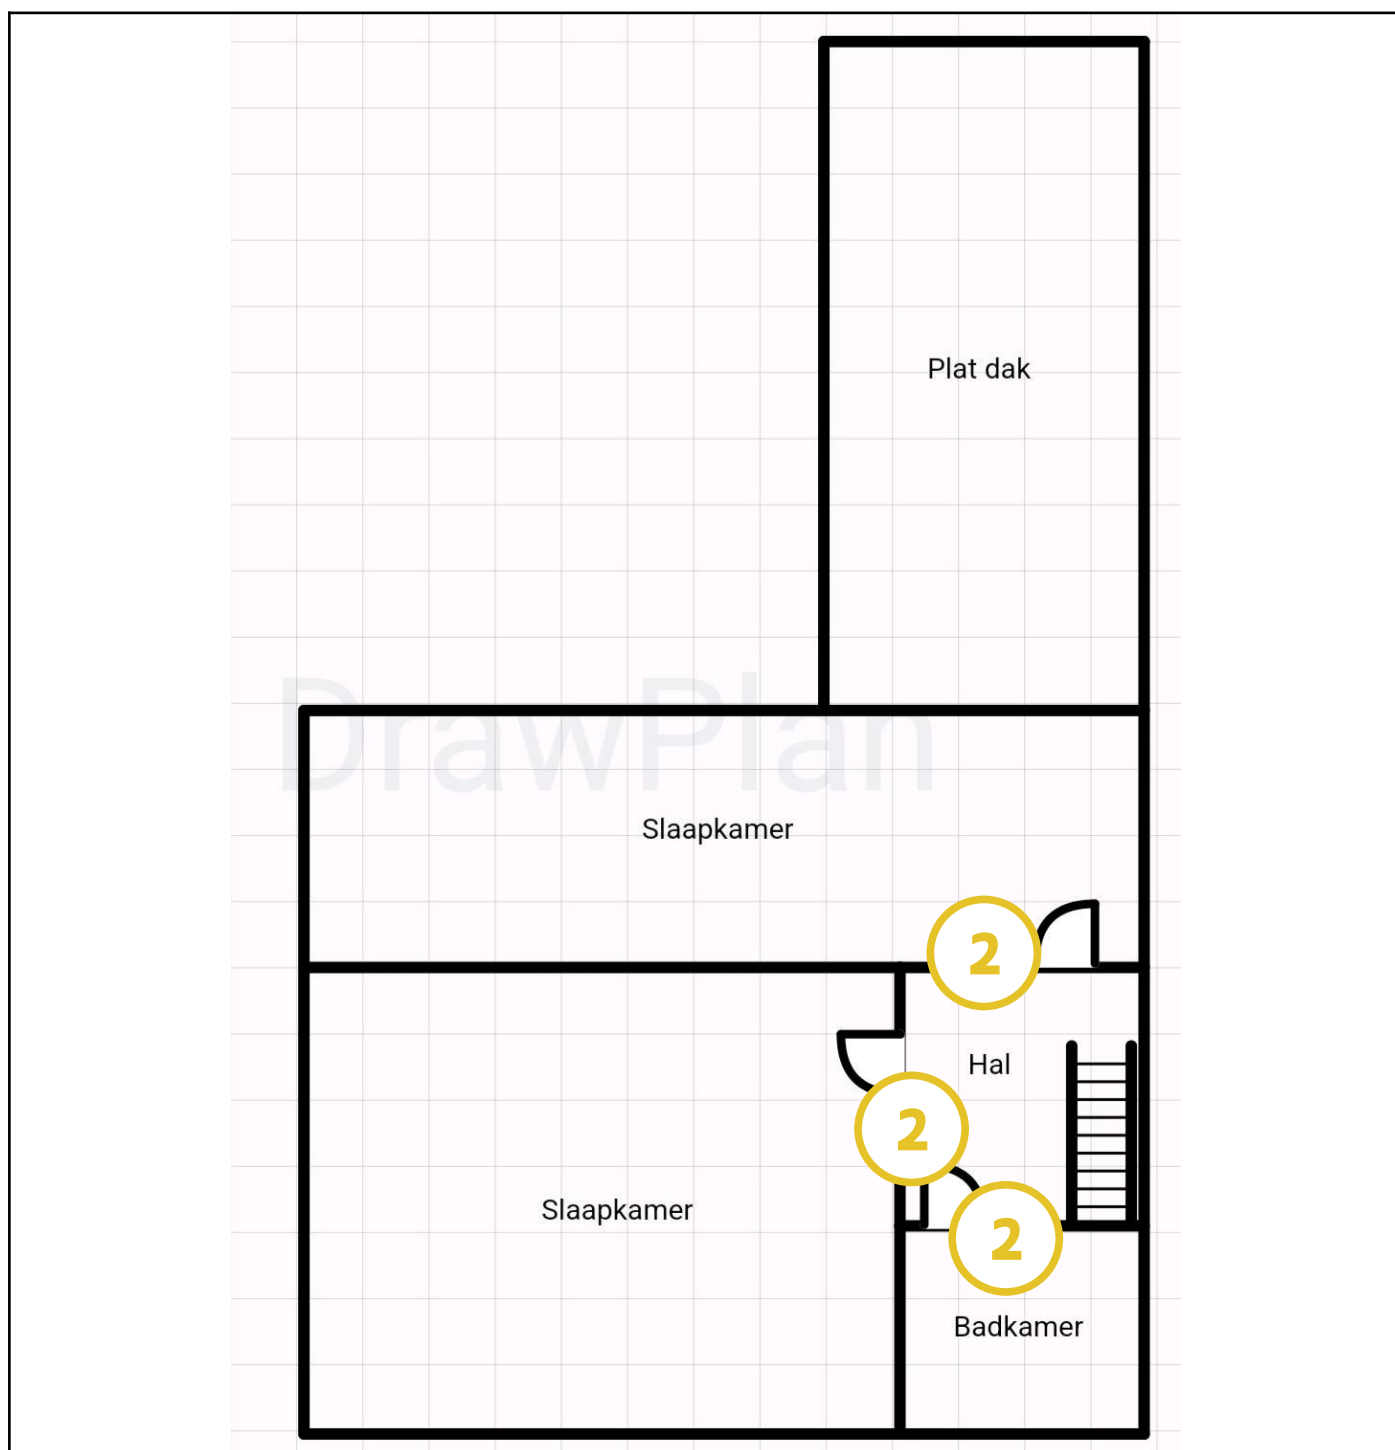
Plan 1.11: Verdiep +1 : bakelieten toepassingen

Beschrijving	Type	Actie
2. Bakelieten toepassingen	Asbestmateriaal	Zorgvuldig beheren

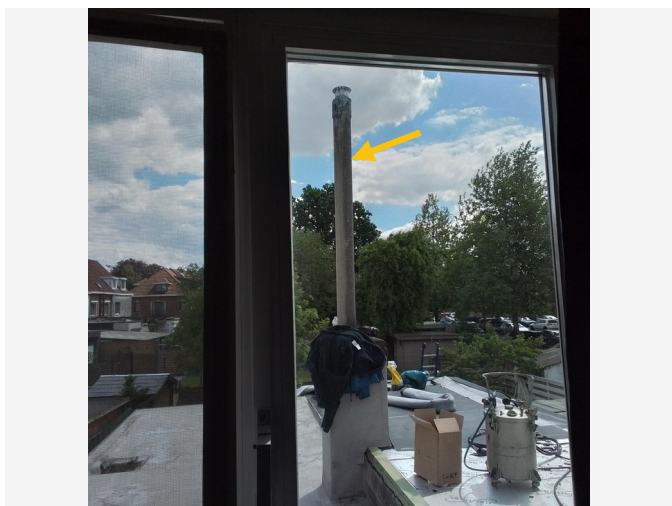
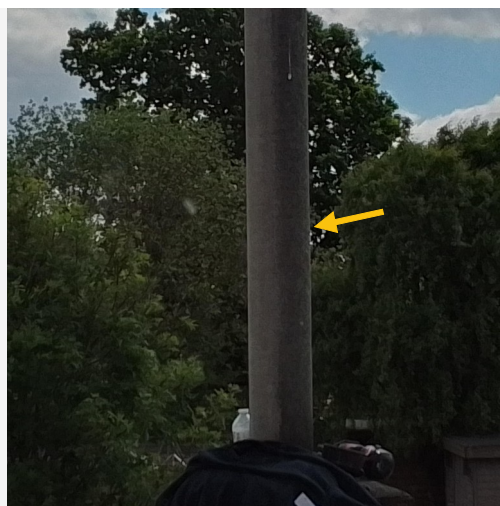
Het asbestmateriaal valt onder de mijlpaal van 2034.

Eindbeoordeling materiaalrisico	Verhoogd materiaalrisico en/of verhoogde kans op vezelvrijgave
---------------------------------	--

Gebondenheid	Categorie 1: hechtgebonden in oorsprong
Asbestsoort (vezeltype)	Crocidoliet aanwezig
Asbestconcentratie	Laag (< 50%)
Afschermingsgraad van het gehele materiaal	Geheel of deels vrij aan de buitenlucht
Toestand van het materiaal	Matig beschadigd, matig verweerd

Beschrijving	Rookgaskanaal
Omgeving	Buiten
Primaire drager	HVAC infrastructuur en uitrusting
Asbestmateriaal	Rookgaskanaal
Bindmiddel van asbestmateriaal	Cement
Gebondenheid op basis van bindmiddel	Hecht
Hoeveelheid (lengte - omtrek - dikte - aantal)	<ul style="list-style-type: none">• 3,00 m - 40,00 cm - 1,00 cm - 1 stuk
Totaal volume	0,012 m ³
Eenvoudig bereikbaar	Ja
Bevestigingswijze	<ul style="list-style-type: none">• Verlijmd, ingegoten, versmeerd
Identificatiemethode	Vaststelling zonder monsternamen
Destructieve handeling voor identificatie	Nee

Verwijderen

- Verwijder dit asbestmateriaal zo snel mogelijk. Volg de toestand goed op.

- Eenvoudige handelingen: mag via doe-het-zelf of door werknemer(s) met opleidingsattest eenvoudige handelingen
Betreft een hechtgebonden toepassing in een matig verweerde staat met een laag risico op vezelvrijgave. De toepassing zorgvuldig verwijderen, zonder wijzigingen aan te brengen in de huidige toestand van het materiaal. De toepassing niet breken en/of beschadigen. Verwijder de toepassing a.d.h.v. eenvoudige handelingen en voorzie de nodige PBM's zoals ademhalingsmasker met een P3-filter, Tyvec categorie 3 type 5-6, schoeisel moet volledig gesloten zijn, wegwerphandschoenen. Opgeleid personeel wordt aanbevolen. Het asbestmateriaal moet worden verpakt in twee lagen van luchtdichte, stevige plastic zakken of folie aandienen bij het gemeentelijk recyclagepark. Deze dienen gemarkeerd te zijn met een waarschuwingsetiket. Voor verder advies kan je een kijkje nemen op de site van OVAM. (www.asbestinfo.be)

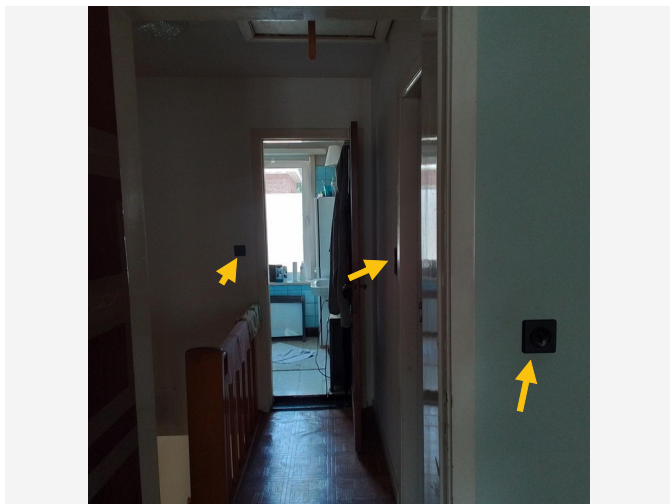
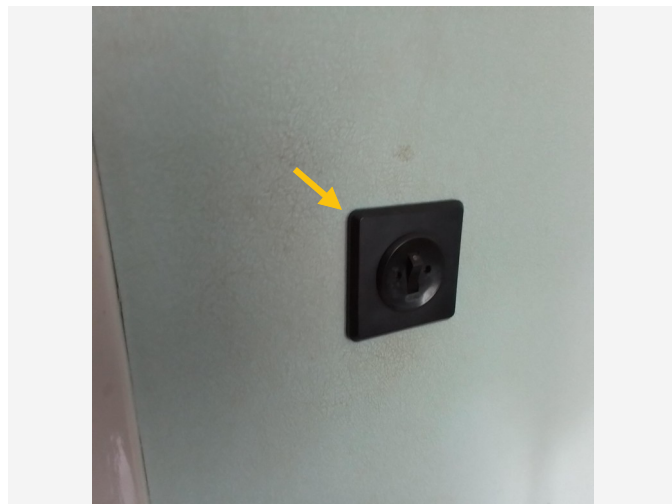
Het asbestmateriaal valt onder de mijlpaal van 2040.

Eindbeoordeling materiaalrisico	Laag materiaalrisico en/of verlaagde kans op vezelvrijgave
---------------------------------	--

Gebondenheid	Categorie 1: hechtgebonden in oorsprong
Asbestsoort (vezeltype)	Crocidoliet aanwezig
Asbestconcentratie	Laag (< 50%)
Afschermingsgraad van het gehele materiaal	Geheel of deels (ook) vrij aan de binnenlucht
Toestand van het materiaal	Onbeschadigd, niet verweerd

Beschrijving	Bakelieten toepassingen
Omgeving	Binnen
Primaire drager	Communicatie en elektrische infrastructuur en uitrusting
Asbestmateriaal	Plaat, paneel, tablet - Type Bakeliet
Bindmiddel van asbestmateriaal	Kunststof of -hars
Gebondenheid op basis van bindmiddel	Hecht
Hoeveelheid (oppervlakte - dikte - aantal)	• 1,00 m ² - 1,00 cm - 1 stuk
Totaal volume	0,01 m ³
Eenvoudig bereikbaar	Ja
Bevestigingswijze	• Geschroefd
Identificatiemethode	Vaststelling zonder monstername
Destructieve handeling voor identificatie	Nee

Zorgvuldig beheren

- Zorg voor een veilig beheer. Vermijd het beschadigen van het asbestmateriaal. Controleer de toestand jaarlijks op wijzigingen.

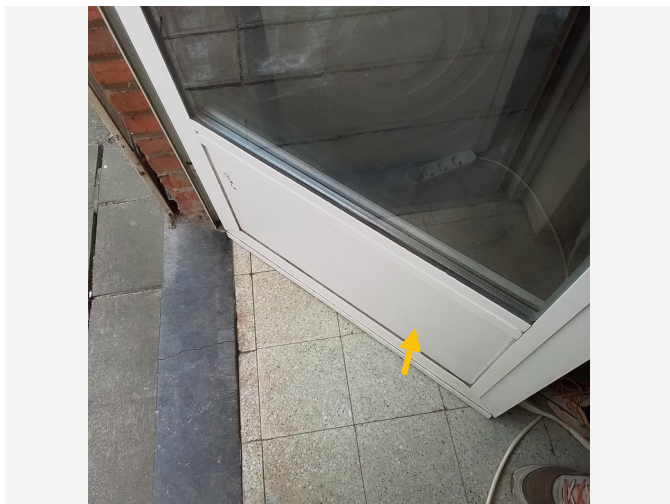
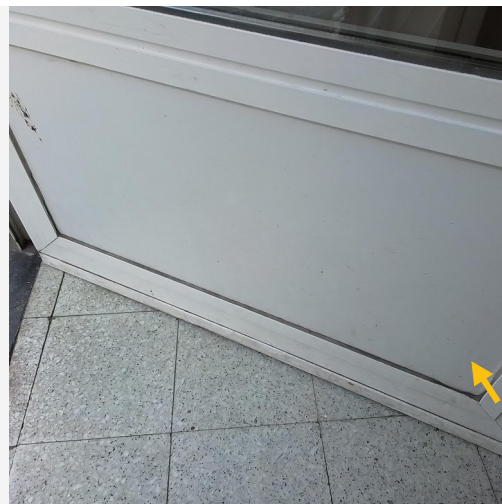
Het asbestmateriaal valt onder de mijlpaal van 2040.

Eindbeoordeling materiaalisico	Laag materiaalisico en/of verlaagde kans op vezelvrijgave
--------------------------------	---

Gebondenheid	Categorie 1: hechtgebonden in oorsprong
Asbestsoort (vezeltype)	Crocidoliet aanwezig
Asbestconcentratie	Laag (< 50%)
Afschermingsgraad van het gehele materiaal	Geheel of deels (ook) vrij aan de binnenlucht
Toestand van het materiaal	Onbeschadigd, niet verweerd

Beschrijving	Glasaldeuren
Omgeving	Grenst aan binnen- en buitenlucht
Primaire drager	Wandopening verticaal (raam, deur, ...)
Asbestmateriaal	Plaat, paneel, tablet - Geëmailleerd, type Glasal
Bindmiddel van asbestmateriaal	Cement
Gebondenheid op basis van bindmiddel	Hecht
Hoeveelheid (oppervlakte - dikte - aantal)	• 1,50 m ² - 2,00 cm - 1 stuk
Totaal volume	0,03 m ³
Eenvoudig bereikbaar	Ja
Bevestigingswijze	• Geklemd
Identificatiemethode	Vaststelling zonder monsternamen
Destructieve handeling voor identificatie	Nee

Zorgvuldig beheren

- Zorg voor een veilig beheer. Vermijd het beschadigen van het asbestmateriaal. Controleer de toestand jaarlijks op wijzigingen.

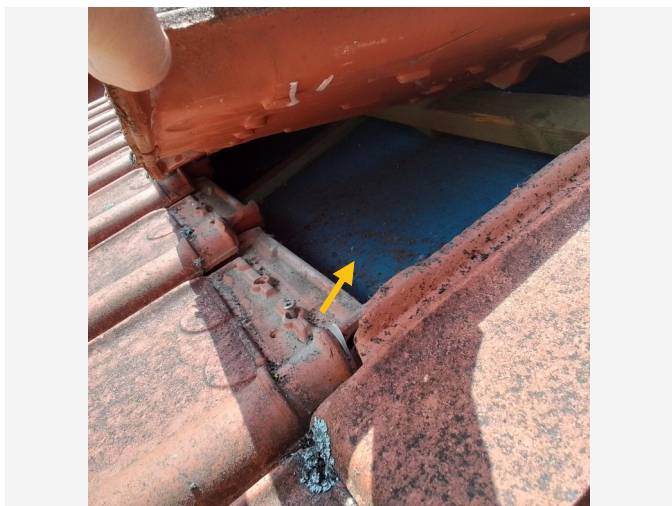
Onderdak bestaat uit een onderdakfolie.

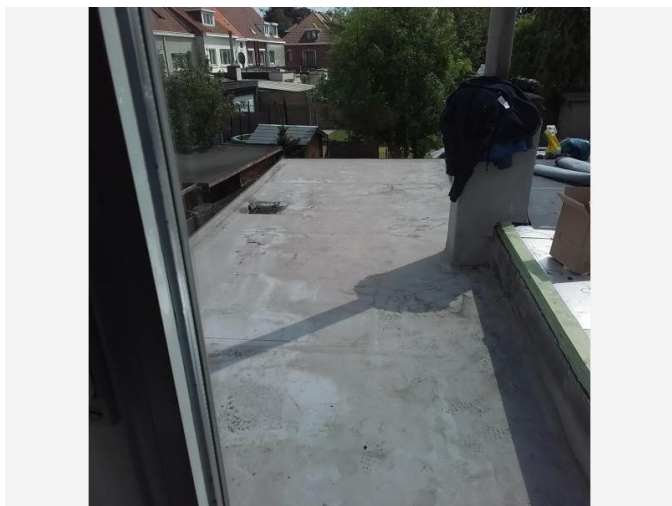
Plat dak bestaat uit EPDM.

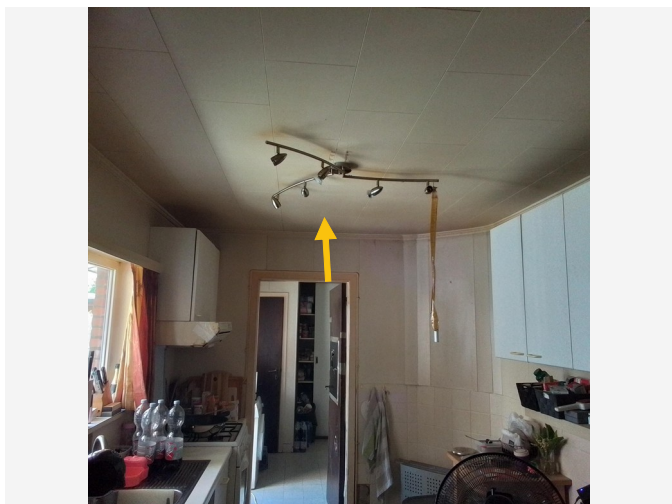
Achter de gipsplaten is er een redelijk vermoeden dat er nog pleisterwerk aanwezig is, bij renovatie is het aan te raden vooraf een destructief onderzoek te doen om de aanwezigheid van asbesthoudende materialen uit te sluiten.

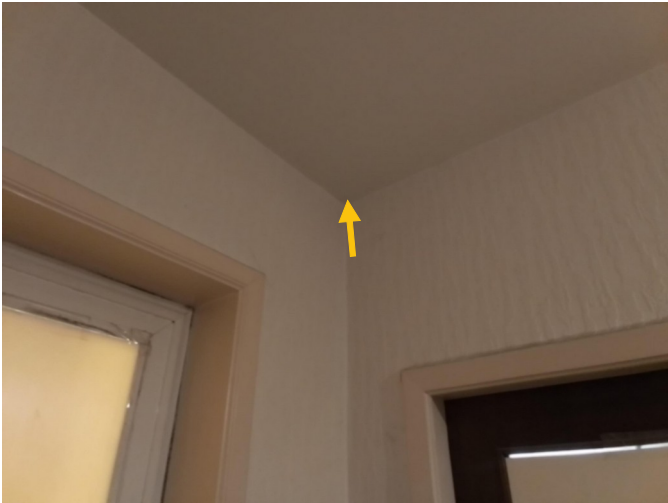
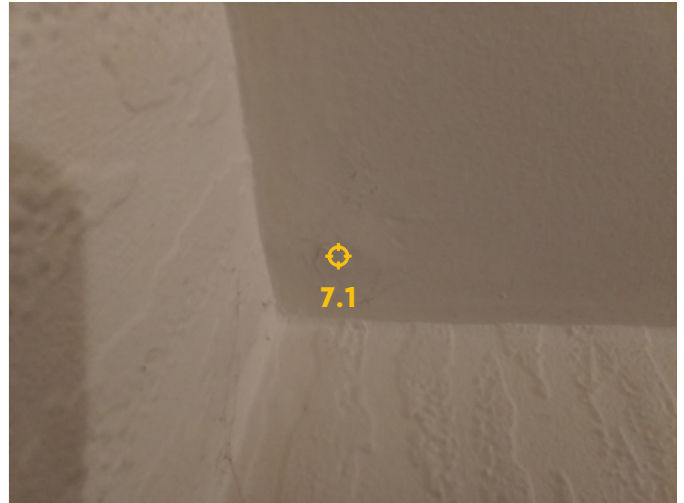
Fiche 7: Pleisterwerk plafond

Geen asbest

#	Type	Referentie	Resultaat
7.1	Mengmonster	MM02	Geen asbest

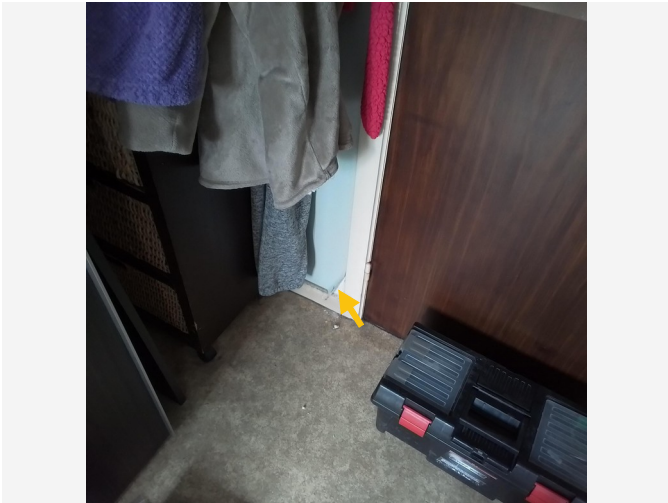
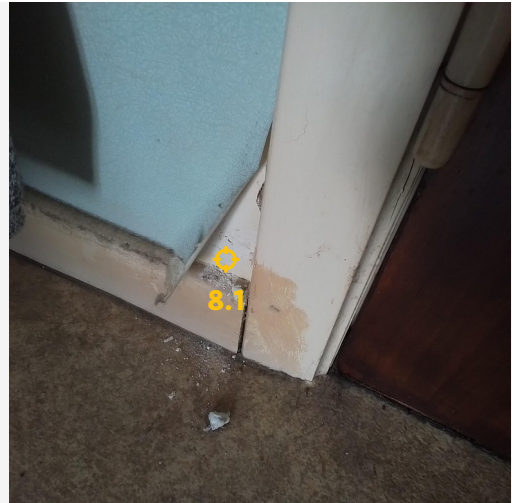
Fiche 8: Pleisterwerk wanden

Geen asbest

#	Type	Referentie	Resultaat
8.1	Mengmonster	MM01	Geen asbest

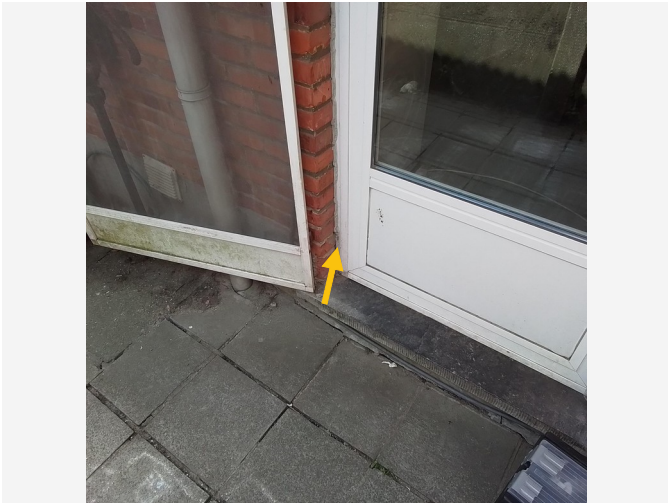
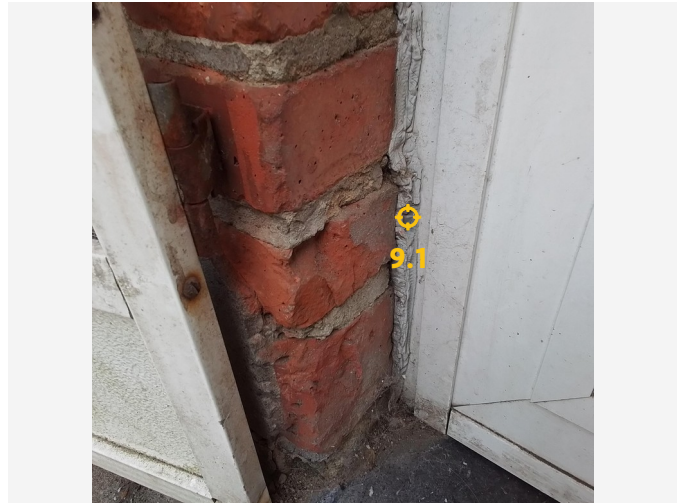
Geen asbest

#	Type	Referentie	Resultaat
9.1	Mengmonster	MM03	Geen asbest
