# Asbestinventarisatetest

Voorkeensstraat 8, 2340 Beerse

Attestnummer : 20240115-000120.000

Uitgegeven op : 15.01.2024

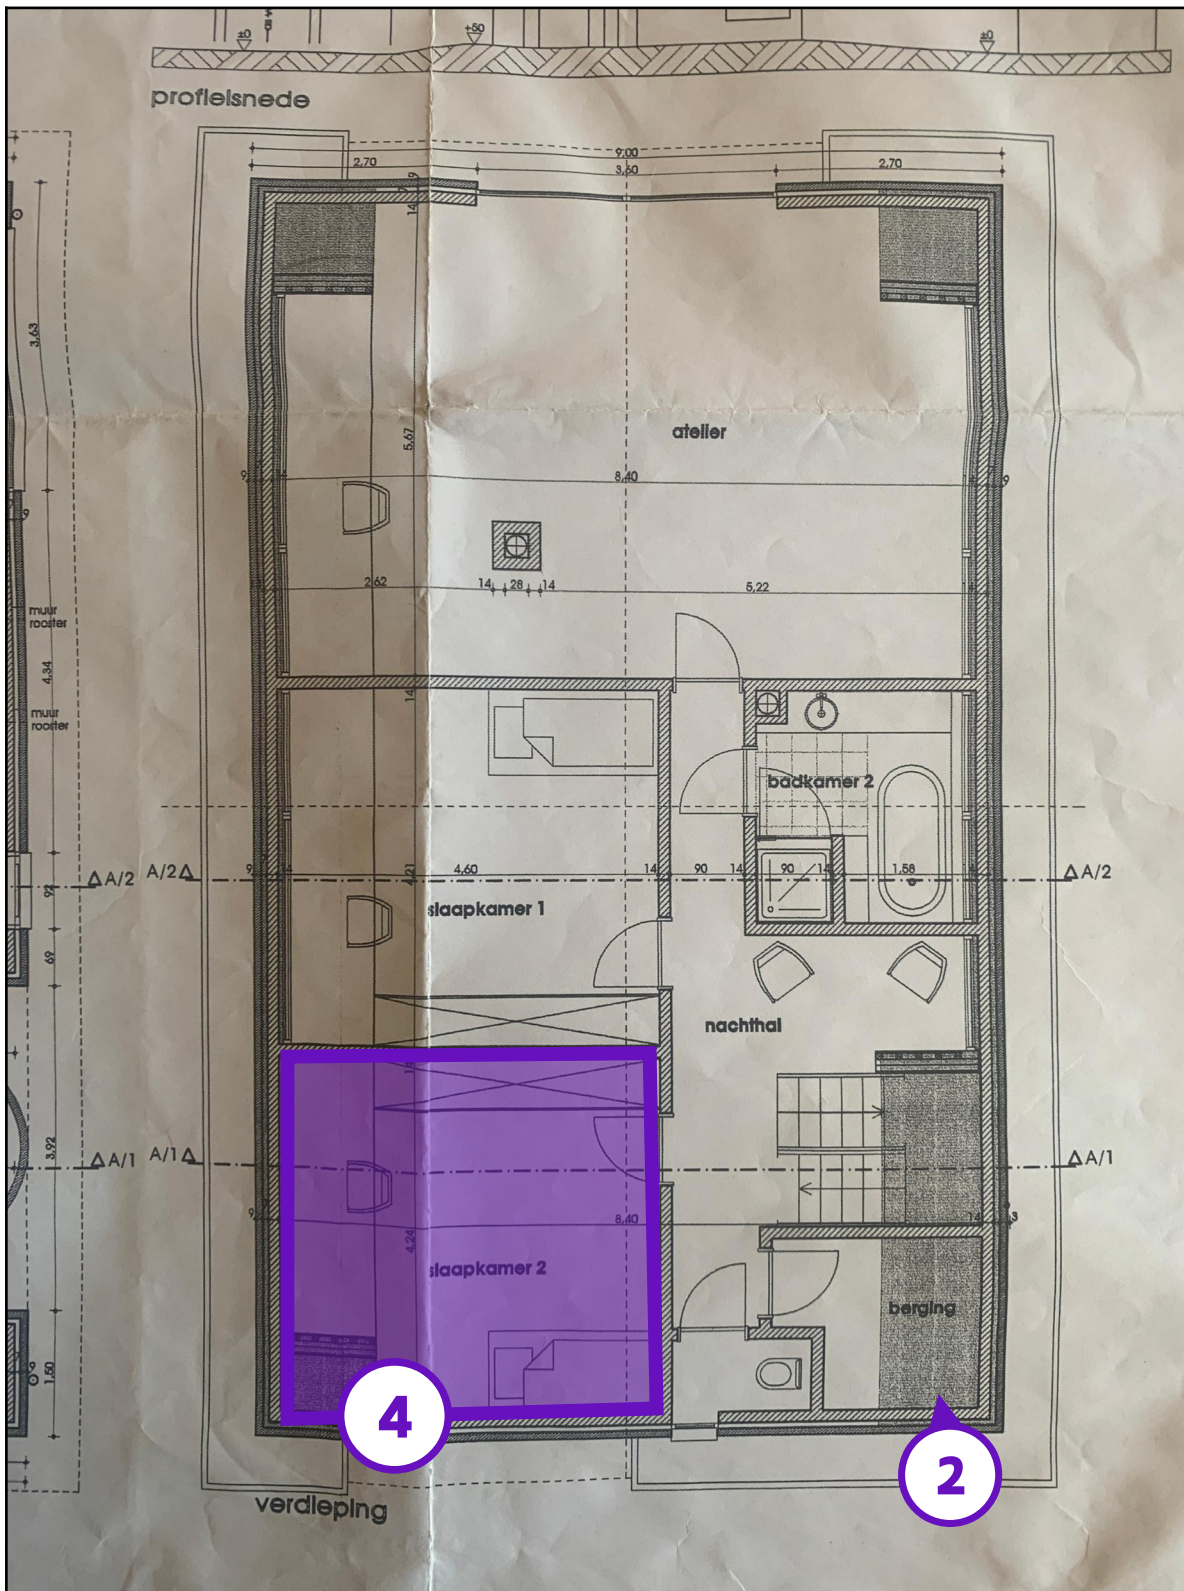
# Plan 1.3: V1 voorkensstraat

2. CV ketel Vaillant	Advies	-
4. Vals plafond	Advies	-

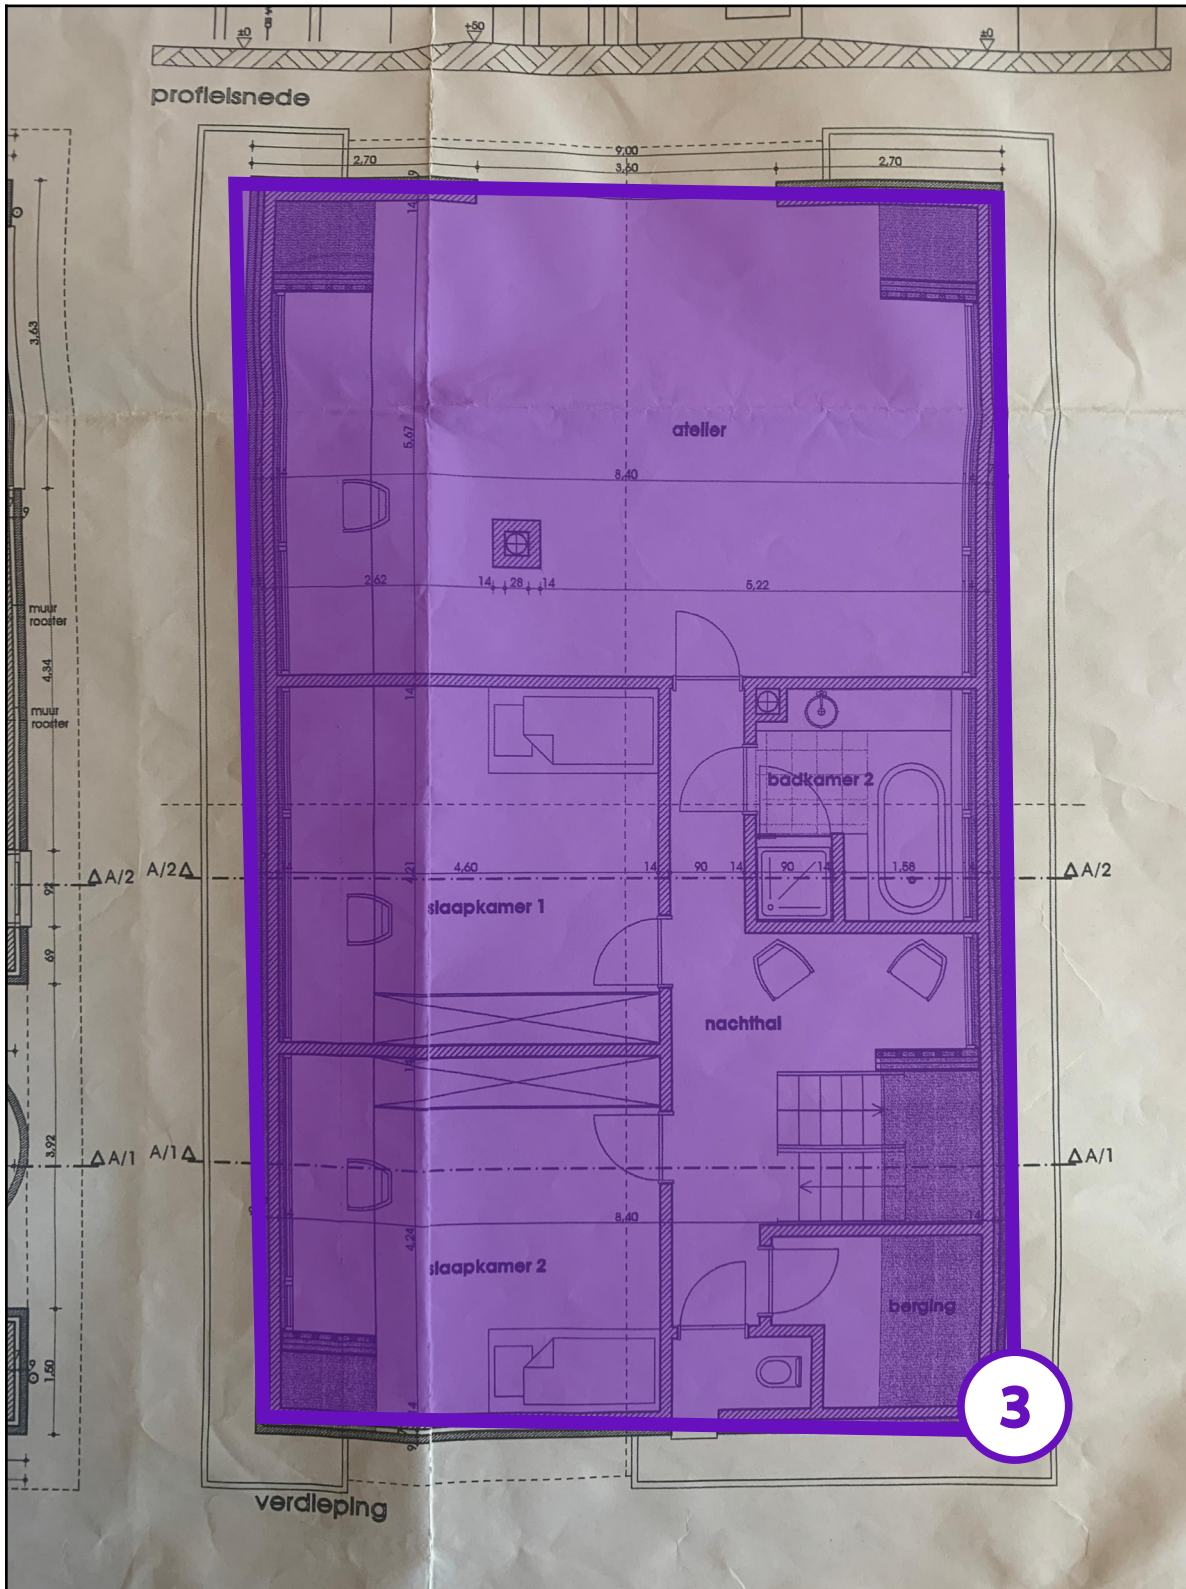
# Plan 1.4: V1 voorkensstraat

3. Onderdak	Advies	-
-------------	--------	---

Er werd geen asbestverdacht onderdak aangetroffen.

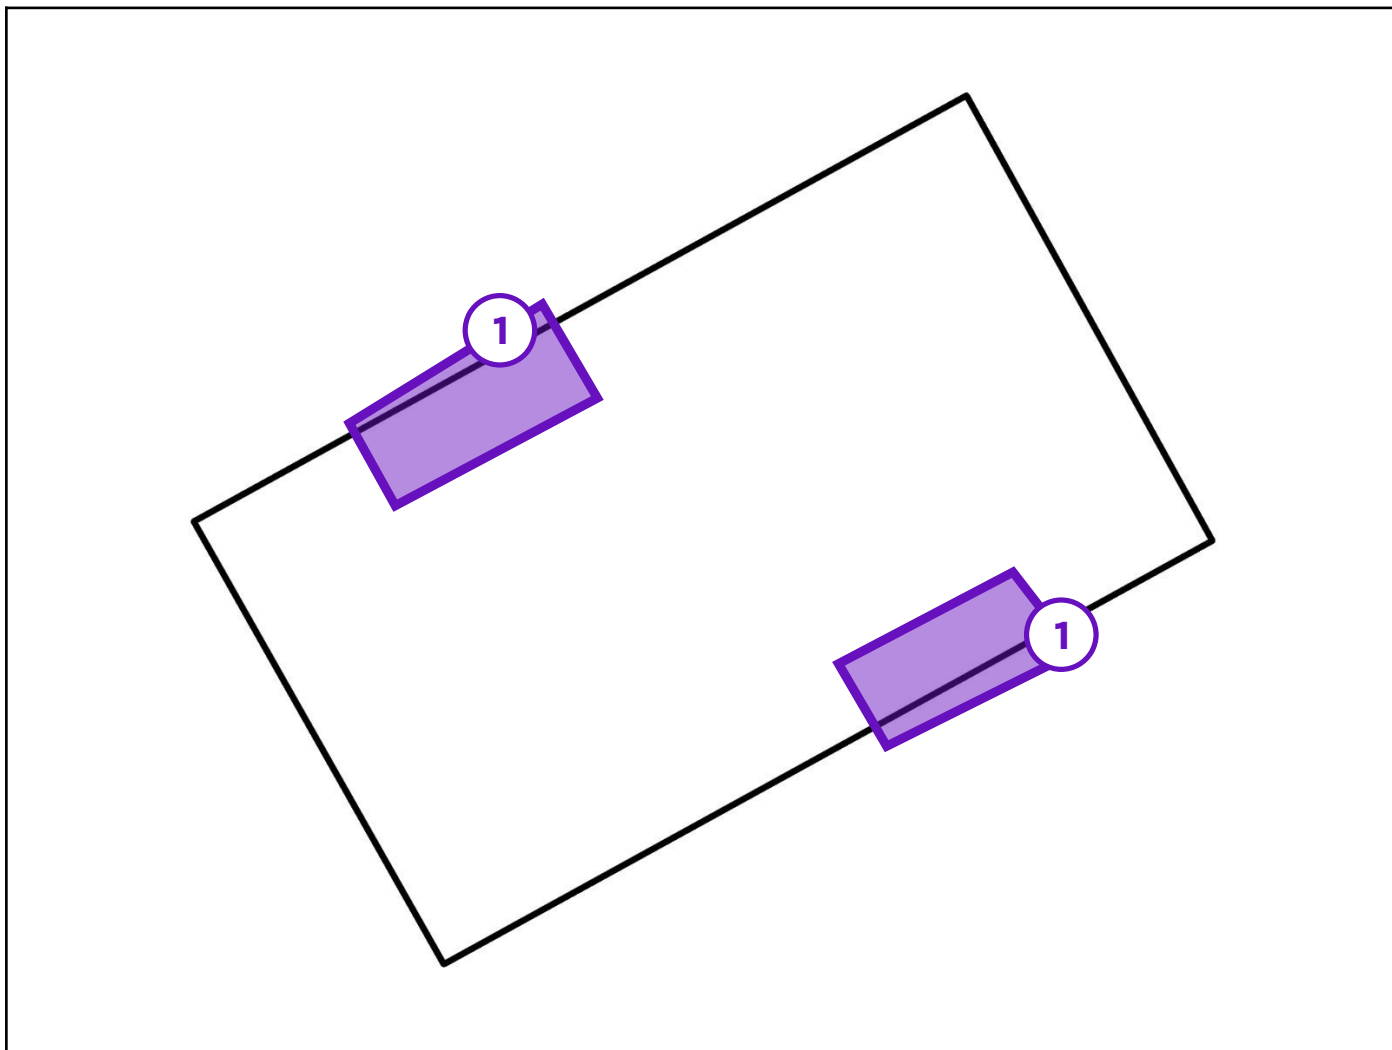
## Plan 1.5: Dakkapellen

Beschrijving	Type	Actie
1. Bedekking dakkapel links en rechts	Beperking	-

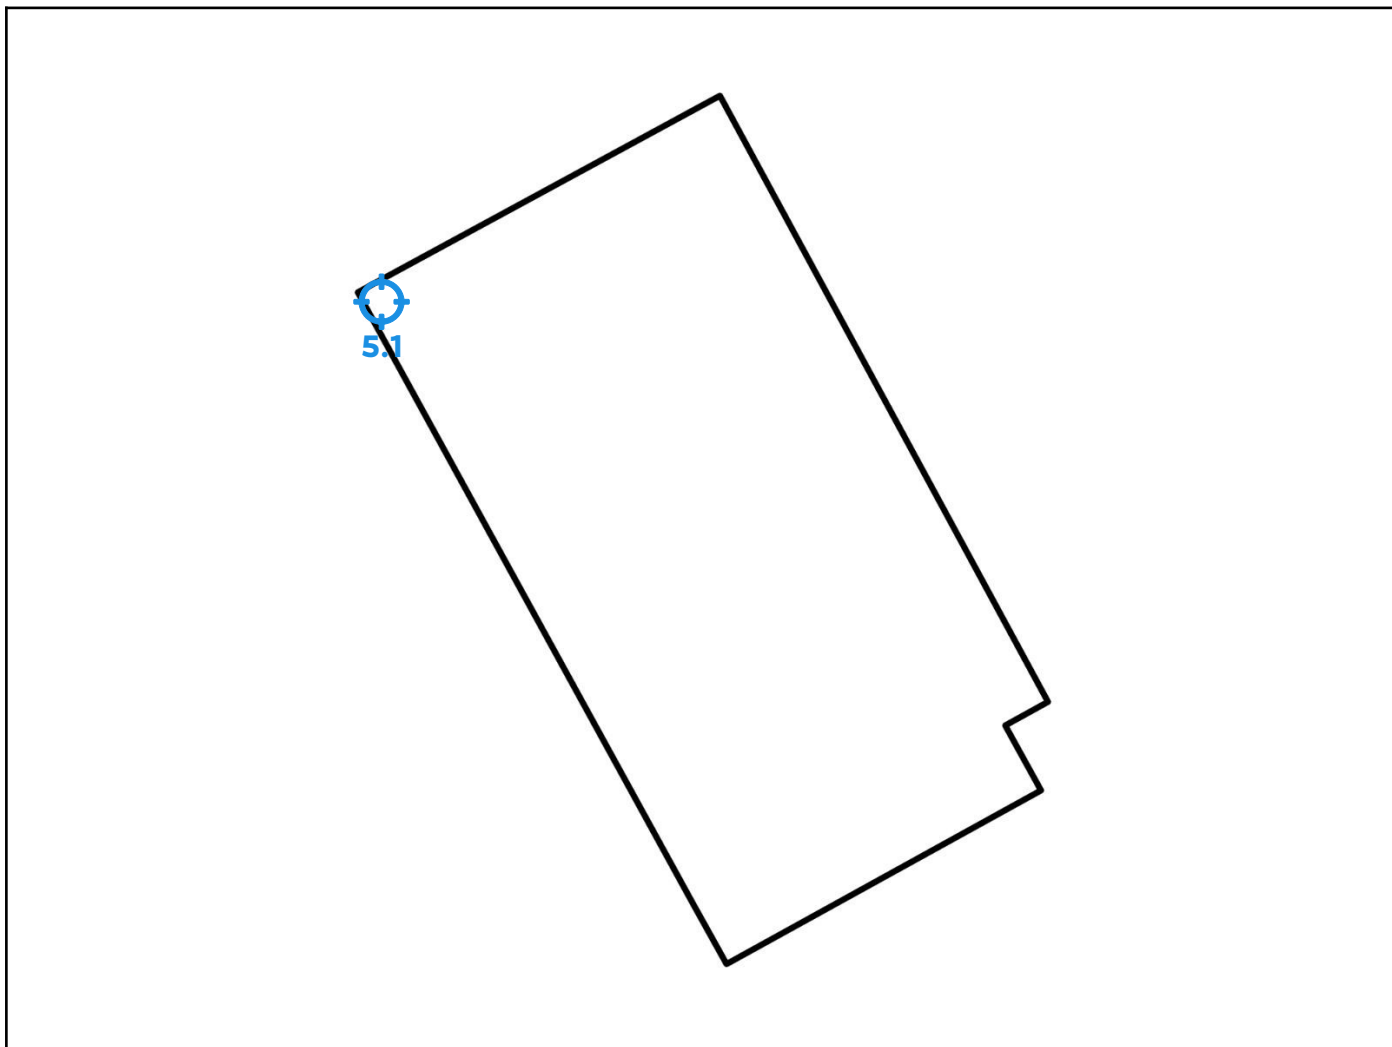
## Plan 2.1: Garage plan

Beschrijving	Type	Actie
5. Roofing garage	Geen asbest	-
5.1 Code: 003	Puntmonster	-

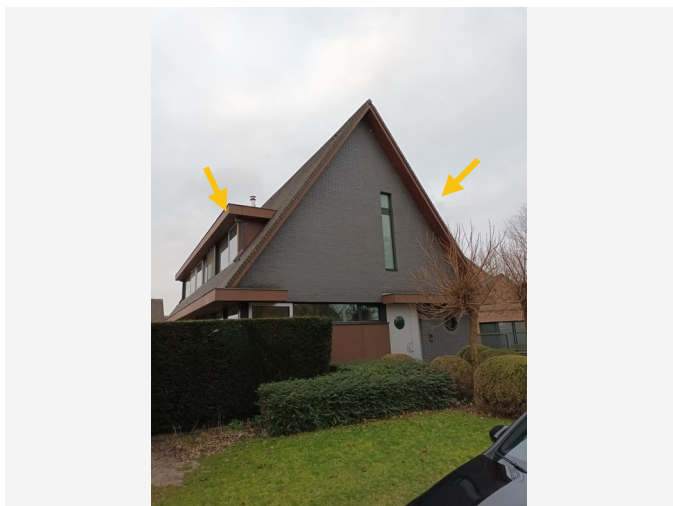
Situeringsfoto

**Reden:** Het te onderzoeken materiaal situeert zich hoger dan 3,50 m te rekenen vanaf een veilige ondergrond

**Uitleg van de asbestdeskundige:** Het is niet mogelijk om visueel inspectie te doen om te zien welk soort materiaal er gebruikt is.

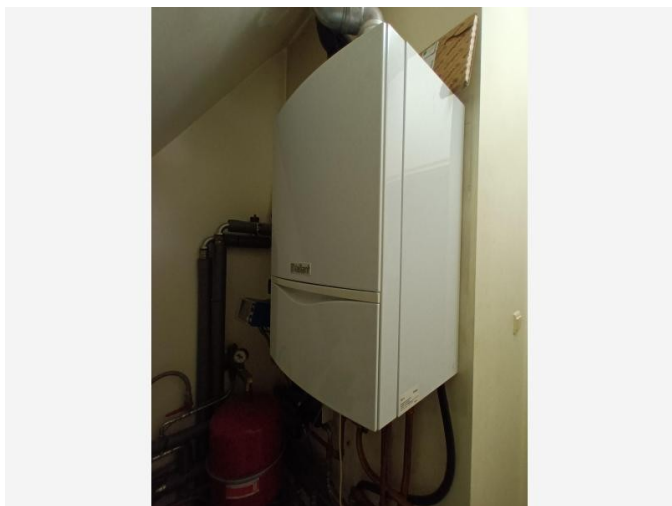
Vrije foto

Het betreft een toestel met bouwjaar 2009. Deze is niet asbestverdacht.

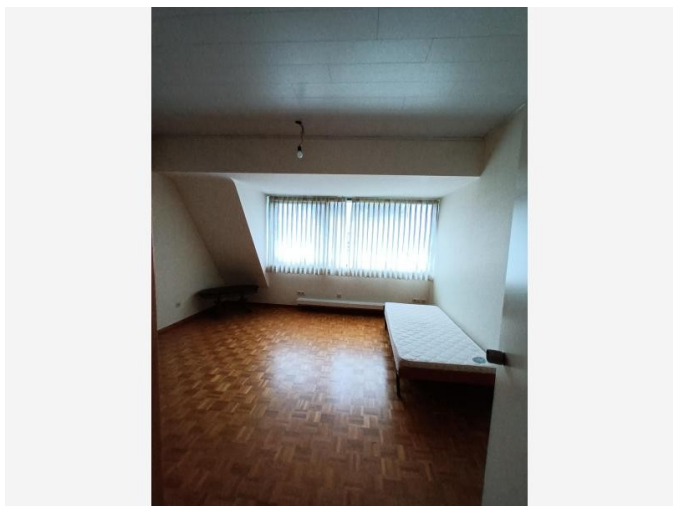
Vrije foto

Een slaapkamer op het eerste verdiep betreft valse plafond. Het is niet duidelijk of er asbestverdachte materialen onder zitten. Bij werken laten controleren.

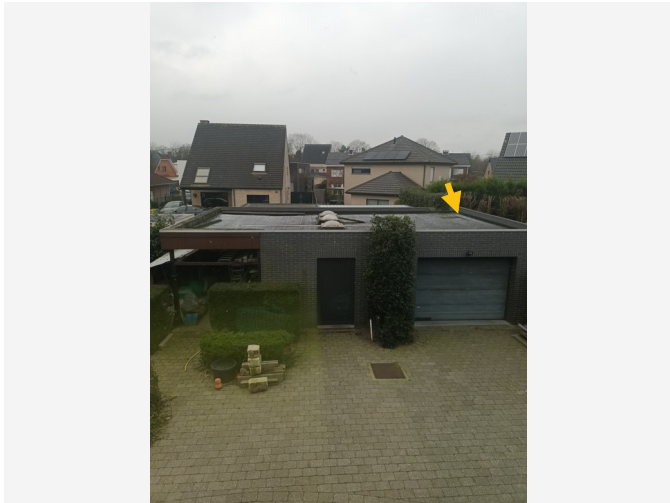
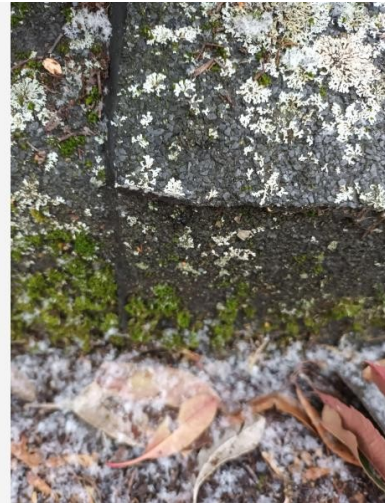
## Fiche 5: Roofing garage

Geen asbest

#	Type	Referentie	Resultaat
5.1	Puntmonster	003	Geen asbest

<b>Gebondenheid op basis van bindmiddel</b>	Hecht
<b>Hoeveelheid (oppervlakte - aantal)</b>	• 20,00 m <sup>2</sup> - 1 stuk
<b>Totale oppervlakte</b>	20,00 m <sup>2</sup>
<b>Identificatiemethode</b>	Vaststelling met monstername
<b>Destructieve handeling voor identificatie</b>	Nee
<b>Opmerking</b>	Een niet vastgelijmd stukje extra roofing werd bemonsterd.

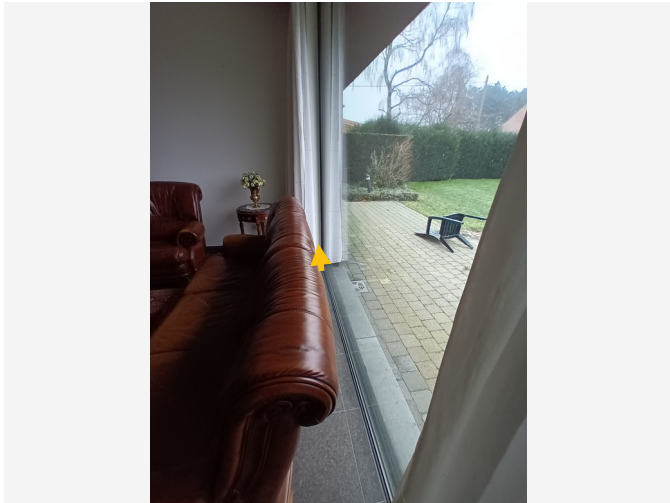
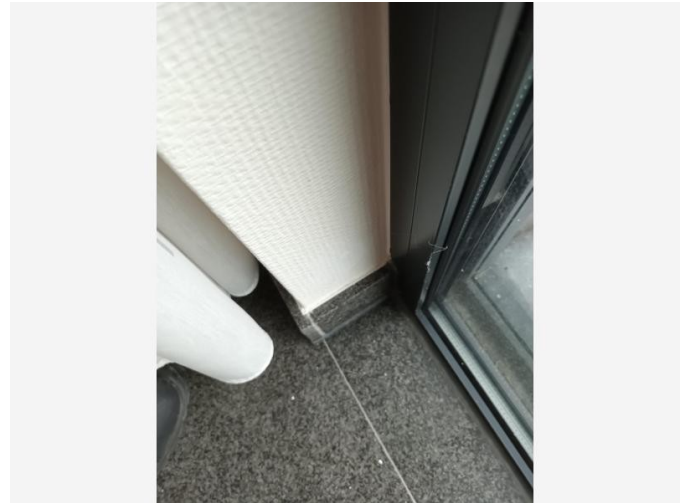
## Fiche 6: Pleisterwerk muren

Geen asbest

#	Type	Referentie	Resultaat
6.1	Mengmonster	001	Geen asbest

<b>Bindmiddel van materiaal</b>	Gips - kalk
<b>Gebondenheid op basis van bindmiddel</b>	Niet-hechtgebonden
<b>Hoeveelheid (oppervlakte - dikte - aantal)</b>	• 1.008,00 m <sup>2</sup> - 1,00 cm - 1 stuk
<b>Totaal volume</b>	10,08 m <sup>3</sup>
<b>Identificatiemethode</b>	Vaststelling met monstername
<b>Destructieve handeling voor identificatie</b>	Nee
<b>Opmerking</b>	Stalen genomen in leefruimte, traphal, stookruimte en wasruimte. De badkamer is getegeld.

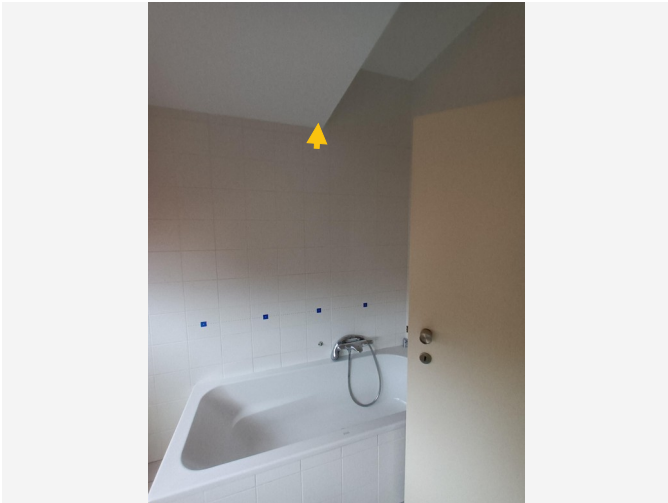
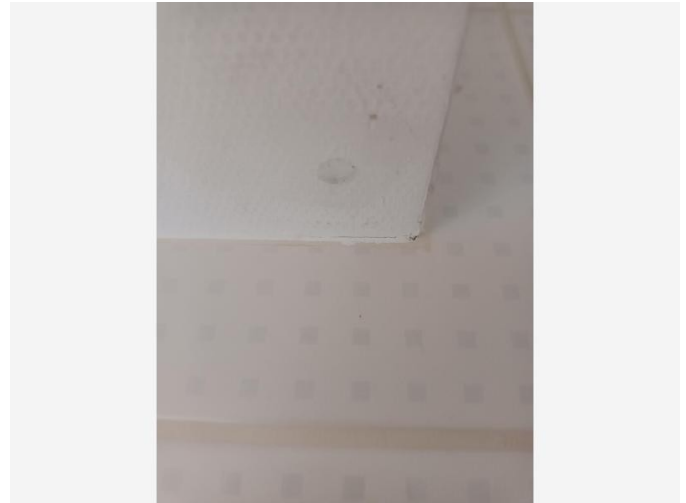
# Fiche 7: Pleisterwerk plafond

Geen asbest

#	Type	Referentie	Resultaat
7.1	Mengmonster	002	Geen asbest

<b>Bindmiddel van materiaal</b>	Gips - kalk
<b>Gebondenheid op basis van bindmiddel</b>	Niet-hechtgebonden
<b>Hoeveelheid (oppervlakte - dikte - aantal)</b>	• 200,00 m <sup>2</sup> - 1,00 cm - 1 stuk
<b>Totaal volume</b>	2,00 m <sup>3</sup>
<b>Identificatiemethode</b>	Vaststelling met monstername
<b>Destructieve handeling voor identificatie</b>	Nee
<b>Opmerking</b>	Stalen genomen in leefruimte, traphal, stookruimte en badkamer.
